## 15. 군위JCT R-A4교

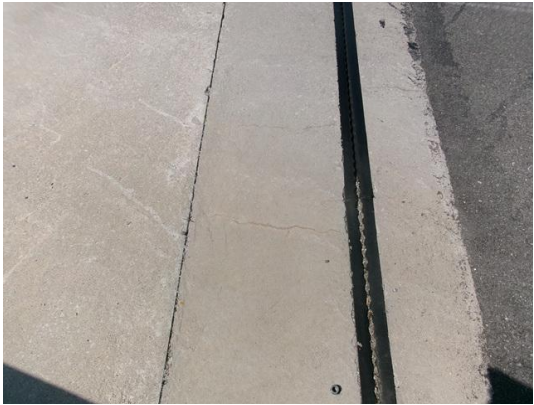
| 위 치 | 신축이음 A2 | 위 치 | 방호벽 S1 |
| 현 황 | 후타재 균열( $C_w < 0.3\text{mm}$ ) | 현 황 | 균열부백태( $A = 0.1\text{m} \times 1.0\text{m}$ ) |

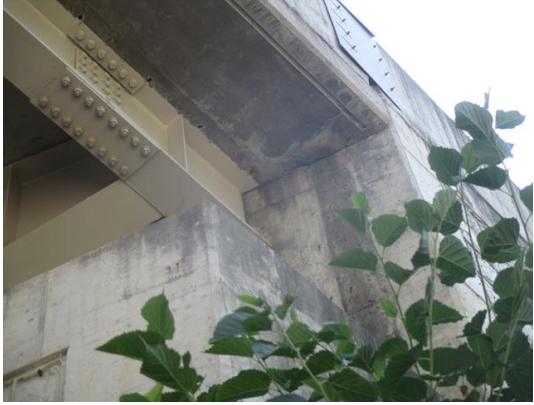
| 위 치 | 바닥판하면 S1 | 위 치 | 바닥판하면 S1 |
| 현 황 | 파손( $A = 0.2\text{m} \times 0.1\text{m}$ ) | 현 황 | 재료분리 및<br>철근노출( $A = 0.5\text{m} \times 0.1\text{m}$ ) |

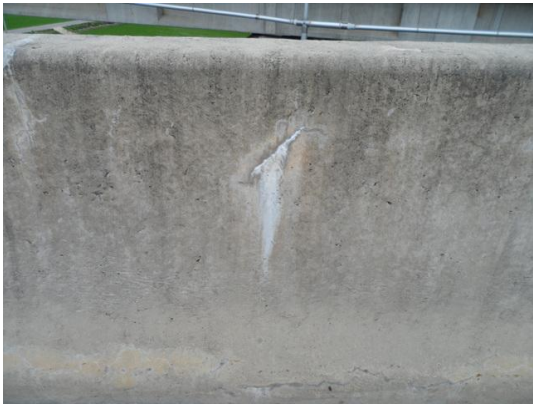
| 위 치 | 방호벽 S5 | 위 치 | 방호벽 S1 |
| 현 황 | 백태(A=0.2m×0.5m) | 현 황 | 균열(Cw≥0.3mm) |

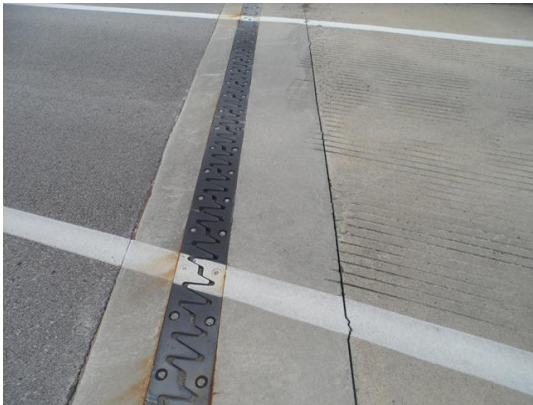
| 위 치 | 신축이음 A2 | 위 치 | 신축이음 P2 |
| 현 황 | 후타재 균열(Cw<0.3mm) | 현 황 | 후타재 균열(Cw<0.3mm) |

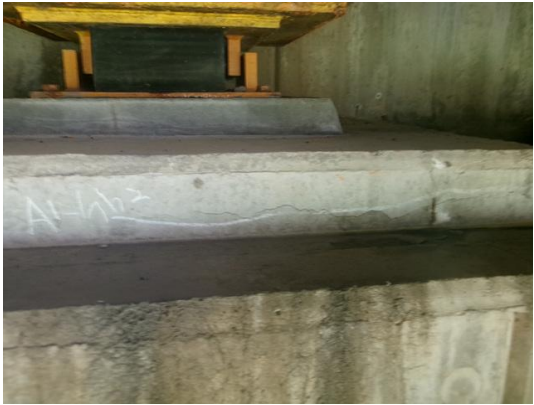
| 위 치 | 교량반침 상주방향 A1-SH3 | 위 치 | 교량반침 영천방향 A1-SH1 |
| 현 황 | 반침콘크리트 균열( $Cw < 0.3mm$ ) | 현 황 | 파손( $A = 0.1m \times 0.1m$ ) |

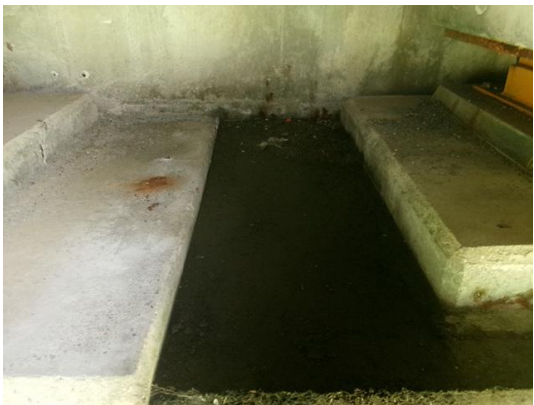
| 위 치 | 교대 상주방향 A1 | 위 치 | 교대 상주방향 A2 |
| 현 황 | 체수흔적( $A = 1.0m \times 2.0m$ ) | 현 황 | 균열( $Cw < 0.3mm$ ) |

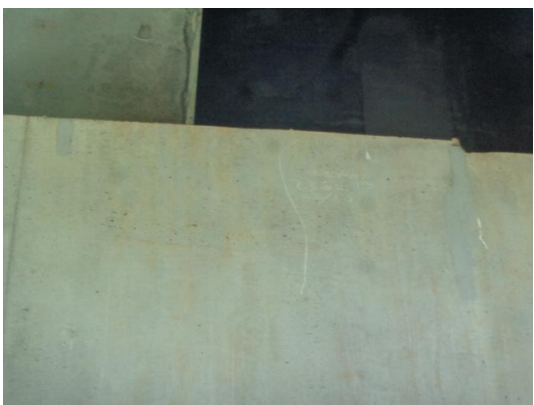
| 위 치 | 교각 상주방향 P3 | 위 치 | 교각 영천방향 P1 |
| 현 황 | 균열( $Cw < 0.3mm$ ) | 현 황 | 망상균열( $A = 1.0m \times 2.5m$ ) |

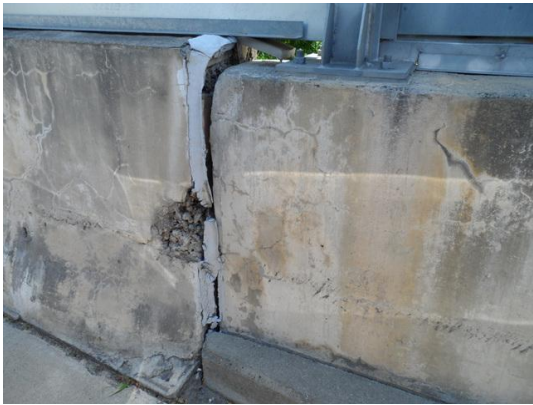
| 위 치 | 방호벽 영천방향 S1 | 위 치 | 신축이음 상주방향 A1 |

| 현 황 | 방호벽 단차(L=1.5m), 파손 | 현 황 | 본체부식(L=10.0m) |

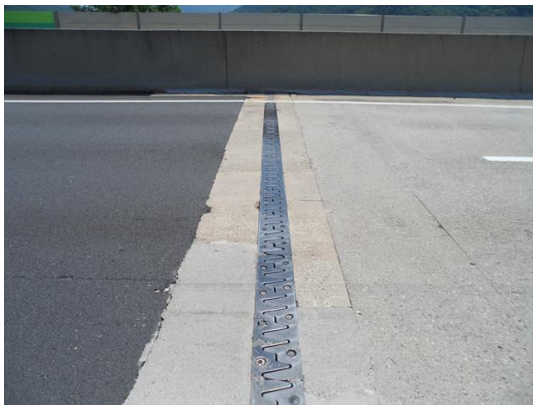
| 위 치 | 신축이음 상주방향 A2 | 위 치 | 신축이음 상주방향 A2 |

| 현 황 | 후타재 망상균열(A=0.5m×1.0m) | 현 황 | 후타재 박리(A=0.2m×0.3m) |

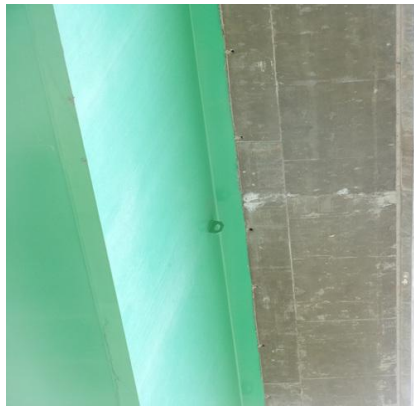
| 위 치 | 배수시설 상주방향 S3 | 위 치 | 바닥판하면 영천방향 S2 |

| 현 황 | 배수구 막힘(1EA) | 현 황 | 균열부백태 (A=0.2m×1.0m×2EA) |

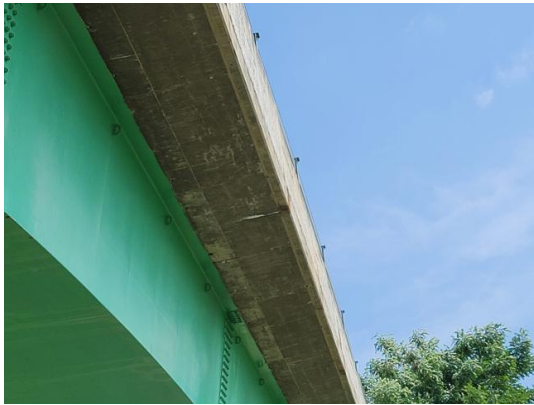
| 위 치 | 바닥판하면 영천방향 S3 | 위 치 | 교대 상주방향 A2 |

| 현 황 | 균열부백태 (A=0.2m×1.0m) | 현 황 | 누수흔적 (A=5.0m×5.0m) |

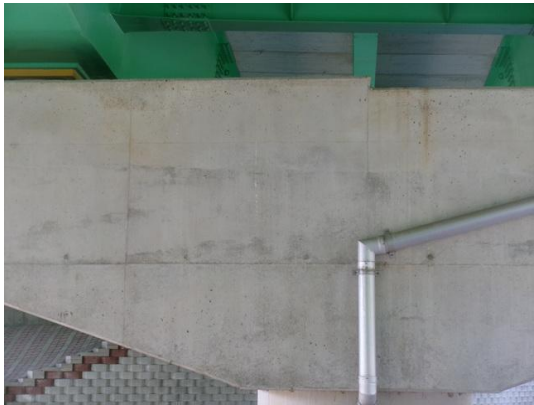
| 위 치 | 교각 상주방향 P1 | 위 치 | 교각 영천방향 P2 |

| 현 황 | 코핑부 망상균열 (A=1.5m×7.0m) | 현 황 | 코핑부 균열 (Cw<0.3mm) |

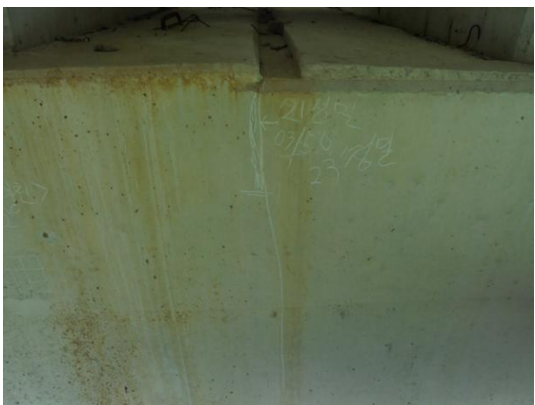
| 위 치 | 교각 상주방향 P6 | 위 치 | 교각 영천방향 P2 |

| 현 황 | 폐자재적치(A=1.0m×1.0m) | 현 황 | 균열(Cw≥0.3mm) |

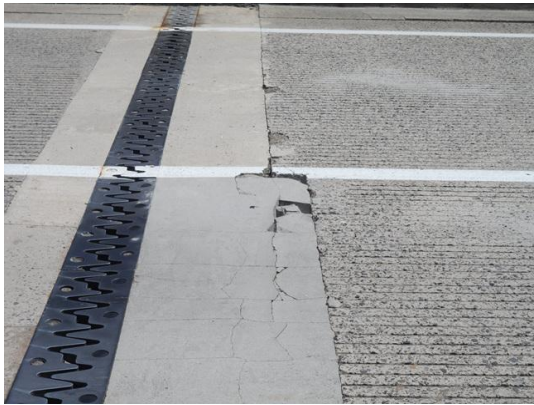
| 위 치 | 신축이음 상주방향 A1 | 위 치 | 신축이음 상주방향 A2 |

| 현 황 | 후타재 파손( $A=0.3\text{m} \times 0.3\text{m}$ ) | 현 황 | 후타재 파손( $A=0.3\text{m} \times 1.0\text{m}$ ) |

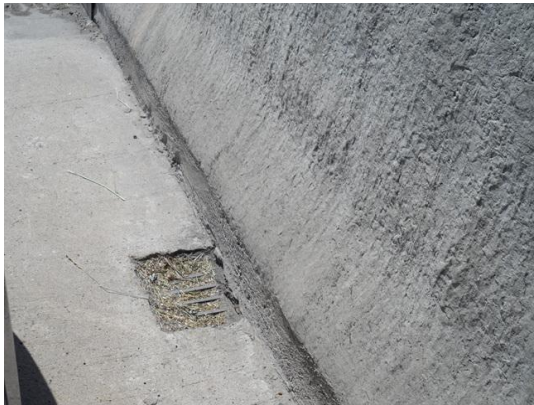
| 위 치 | 배수시설 상주방향 S1 | 위 치 | 바닥판하면 상주방향 S1 |

| 현 황 | 배수구 막힘(1EA) | 현 황 | 망상균열( $A=15.0\text{m} \times 1.5\text{m}$ ) |

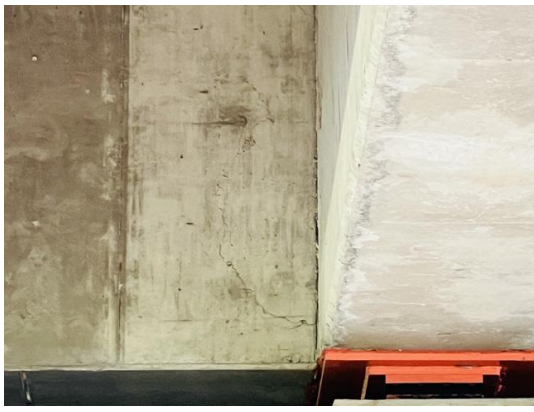
| 위 치 | 가로보 영천방향 S3-G2~3 | 위 치 | 교대 상주방향 A1 |

| 현 황 | 들뜸(A=0.5m×1.5m) | 현 황 | 백태 보수됨 |

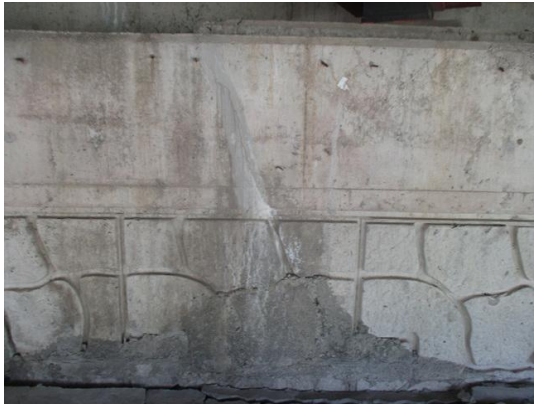
| 위 치 | 교대 A1 | 위 치 | 교각 P3 |

| 현 황 | 균열부백태(A=0.2m×2.0m) | 현 황 | 누수흔적(A=1.0m×2.0m) |
