## 25. 신녕교

## 26. 창정교

## 27. 중 들 교

## 28. 화산JCT R-A교

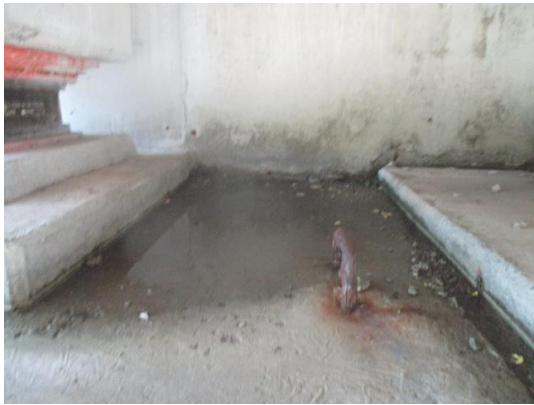
| 위 치 | 교대 상주방향 A1 | 위 치 | 교대 영천방향 A1 |

| 현 황 | 체수(A=1.0m×1.0m) | 현 황 | 백태(A=0.1m×1.0m) |

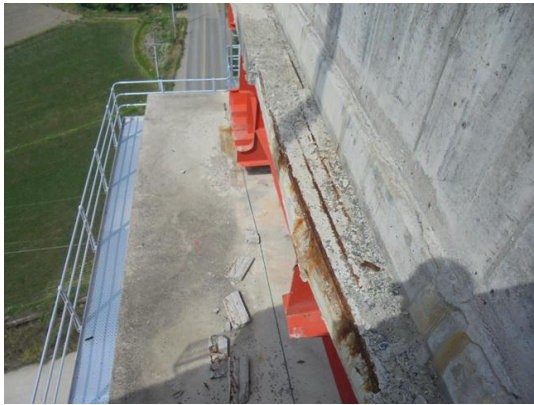
| 위 치 | 방호벽 외측 포항방향 S3 | 위 치 | 방호벽 포항방향 S6 |

| 현 황 | 철근노출 (A=0.4m×5.0m) | 현 황 | 균열 (Cw<0.3mm) |

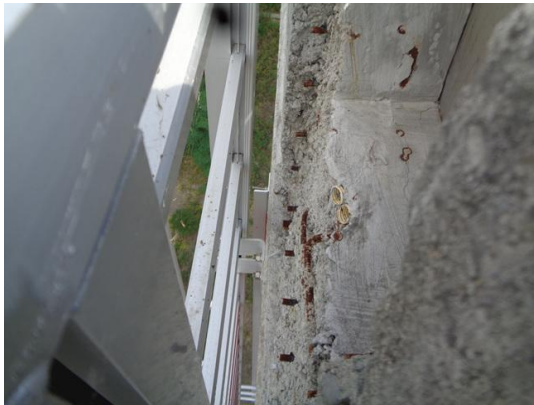
| 위 치 | 방호벽 포항방향 S5 | 위 치 | 신축이음 A2 |

| 현 황 | 외측 철근노출 (A=1.5m×1.5m) | 현 황 | 후타재 균열 (Cw<0.3mm) |

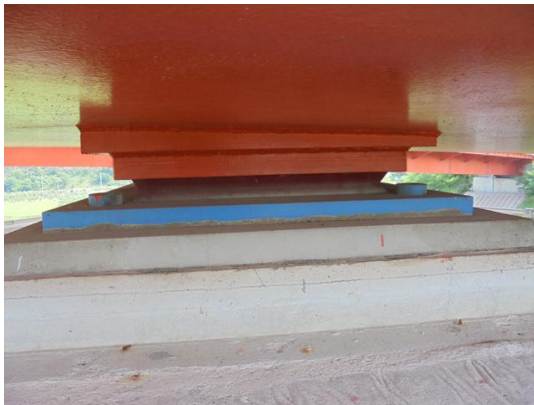
| 위 치 | 교량받침 P1-SH1 | 위 치 | 교량받침 P3-SH4 |

| 현 황 | 무수축물탈 균열( $Cw < 0.3\text{mm}$ ) | 현 황 | 받침콘크리트 박리( $A = 0.3\text{m} \times 0.2\text{m}$ ) |

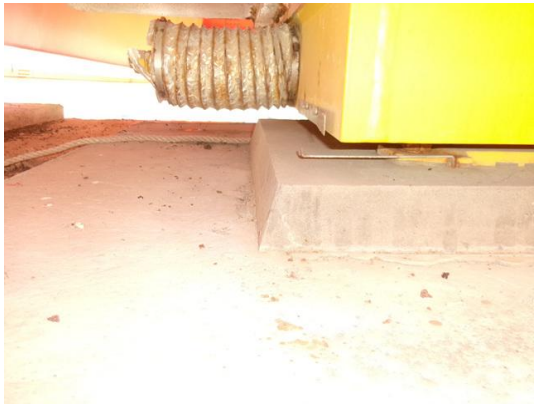
| 위 치 | 교량받침 P4-SH6 | 위 치 | 교대 A2 |

| 현 황 | 무수축물탈 박리( $A = 0.2\text{m} \times 0.2\text{m}$ ) | 현 황 | 망상균열 ( $A = 2.0\text{m} \times 2.0\text{m}$ ) |

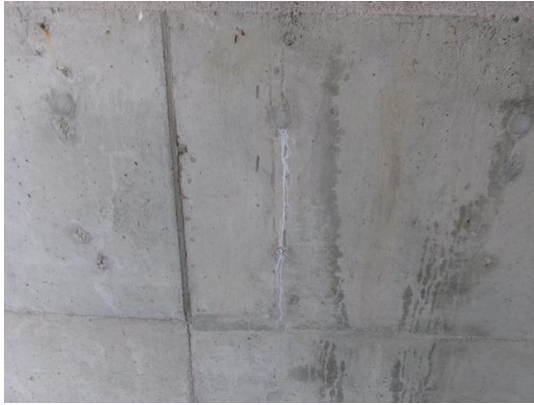
| 위 치 | 교대 A2 | 위 치 | 교각 P4 |
| 현 황 | 백태( $A = 0.1\text{m} \times 0.5\text{m}$ ) | 현 황 | 코핑부 균열( $Cw < 0.3\text{mm}$ ) |

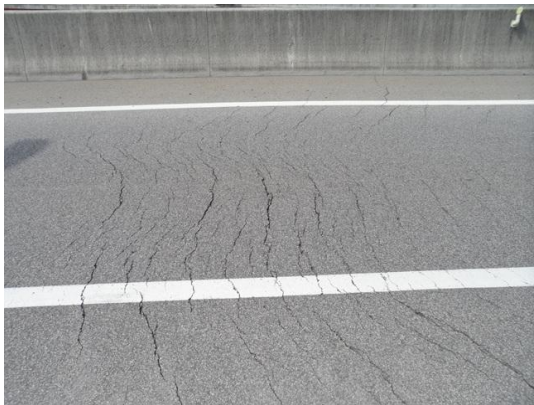
| 위 치 | 교면포장 S2 | 위 치 | 방호벽 S1 |
| 현 황 | 아스콘 밀립균열(A=15.0m×3.0m) | 현 황 | 균열(Cw<0.3mm) |

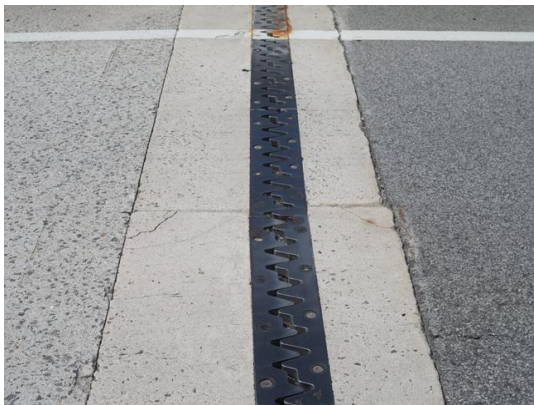
| 위 치 | 신축이음 A1 | 위 치 | 교량받침 A1 SH1 |
| 현 황 | 후타재 박리(A=0.3m×0.3m) | 현 황 | 반침콘크리트 박락(A=0.2m×0.2m) |

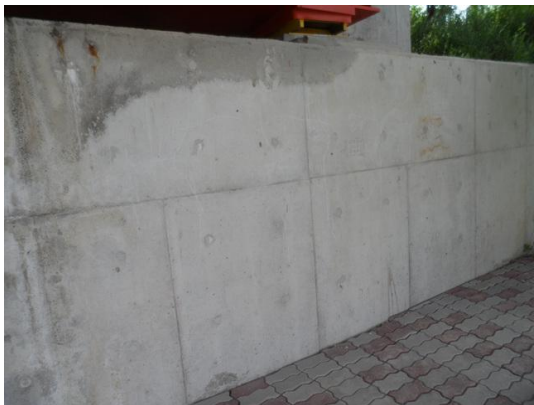
| 위 치 | 교대 A1 | 위 치 | 교각 P1 |
| 현 황 | 망상균열(A=5.0m×2.0m) | 현 황 | 망상균열(A=10.0m×0.5m) |

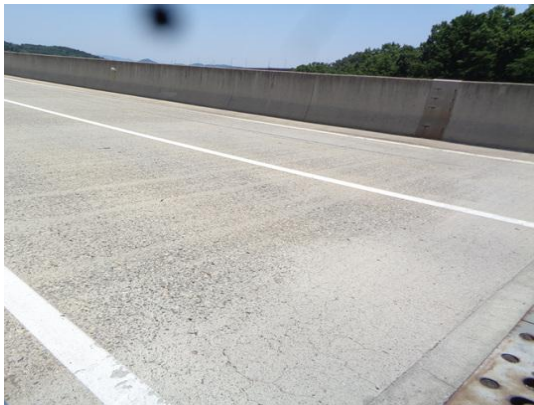
| 위 치 | 교면포장 상주방향 S1 | 위 치 | 교면포장 영천방향 S7 |
| 현 황 | 망상균열 및<br>재료분리(A=40.0m×7.0m) | 현 황 | 접속도로 파손(A=0.3m×0.3m) |

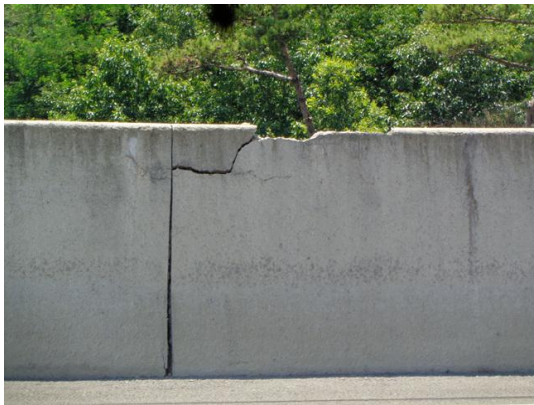
| 위 치 | 방호벽 상주방향 S1 | 위 치 | 방호벽 영천방향 S1 |
| 현 황 | 접속부 파손(A=1.5m×0.3m) | 현 황 | 균열(Cw<0.3mm) |

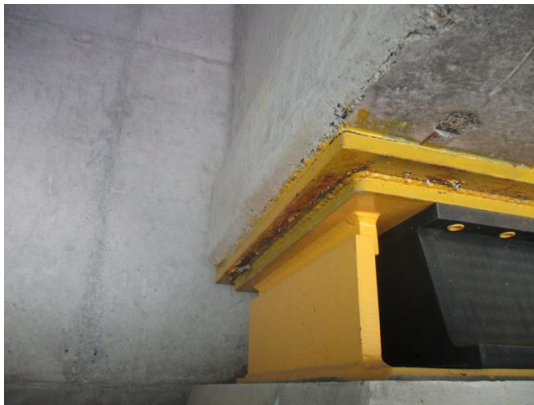
| 위 치 | 교량받침 상주방향 A2-SH3 | 위 치 | 교량받침 영천방향 A2-SH3 |
| 현 황 | 플레이트 부식(2EA) | 현 황 | 무수축물탈 균열( $C_w < 0.3\text{mm}$ ) |

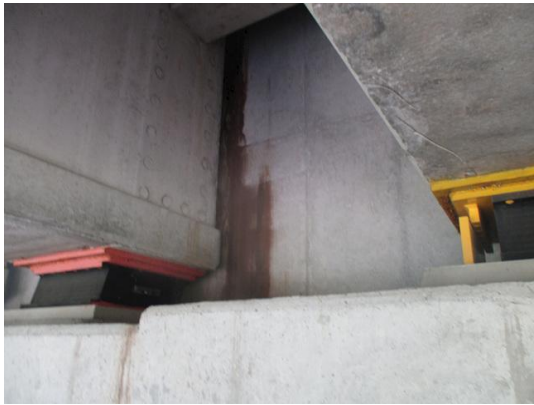
| 위 치 | 교대 상주방향 A2 | 위 치 | 교대 영천방향 A2 |
| 현 황 | 누수흔적( $A=0.5\text{m} \times 2.0\text{m}$ ) | 현 황 | 균열( $C_w < 0.3\text{mm}$ ) |

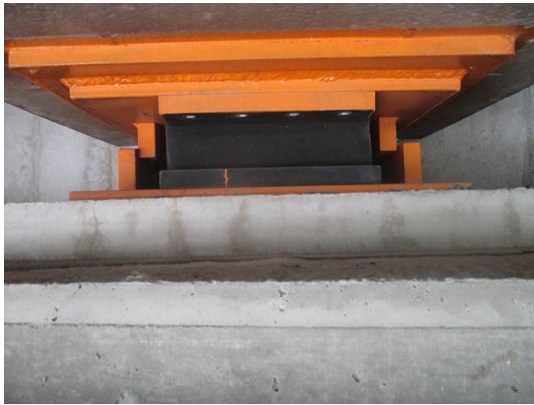
| 위 치 | 교량받침 A2-SH3 | 위 치 | 교대 A1 |
| 현 황 | 무수축물탈 균열 (Cw<0.3mm) | 현 황 | 균열 (Cw<0.3mm) |

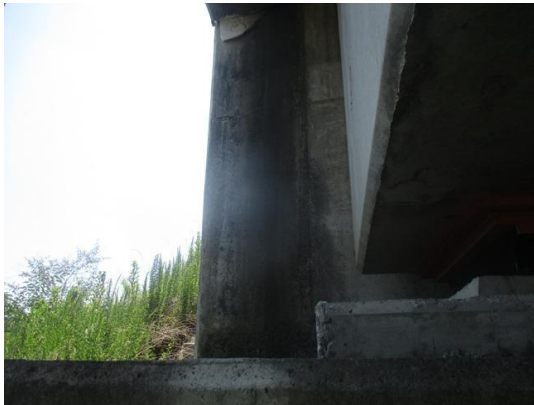
| 위 치 | 교대 A2 | 위 치 | 교대 A2 |
| 현 황 | 누수흔적 (A=0.5m×2.0m) | 현 황 | 누수흔적 (A=0.5m×2.0m×3EA) |

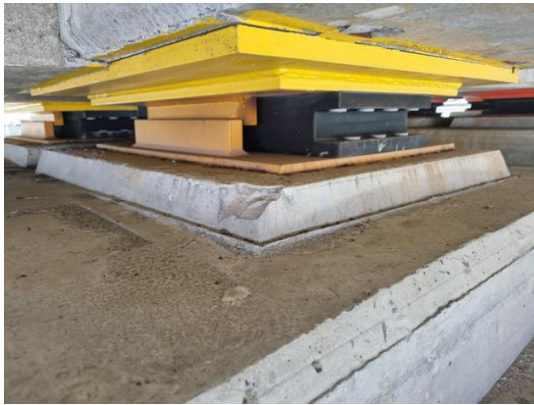
| 위 치 | 교량받침 P4-SH18 | 위 치 | 교량받침 P7-SH6 |

| 현 황 | 무수추몰탈 파손( $A=0.1\text{m} \times 0.1\text{m}$ ) | 현 황 | 플레이트 부식 |

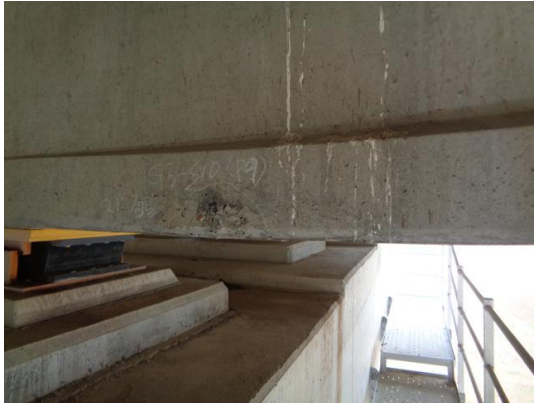
| 위 치 | 거더 S10-G3 | 위 치 | 배수시설 영천방향 S10 |

| 현 황 | 재료분리( $A=0.5\text{m} \times 0.2\text{m}$ ) | 현 황 | 배수구 그레이팅 파손 2EA |

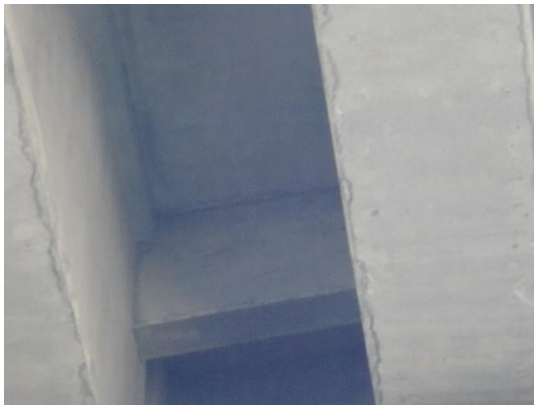
| 위 치 | 가로보 영천방향 S2-G4~G5 | 위 치 | 바닥판하면 상주방향 S4 |

| 현 황 | 재료분리 (A=0.5m×0.5m) | 현 황 | 균열부백태 (A=0.1m×0.5m×6EA) |

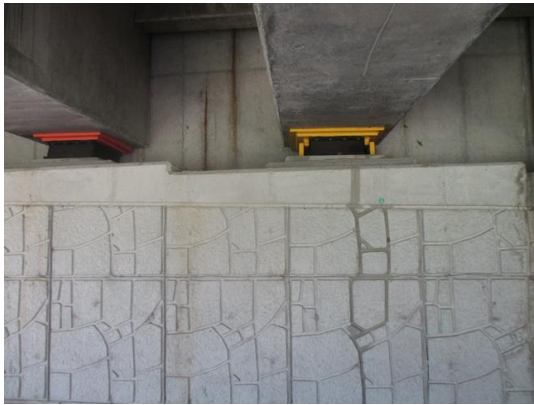
| 위 치 | 교대 상주방향 A2 | 위 치 | 교대 영천방향 A2 |

| 현 황 | 균열 (Cw≥0.3mm) | 현 황 | 망상균열 (A=1.0m×1.0m) |

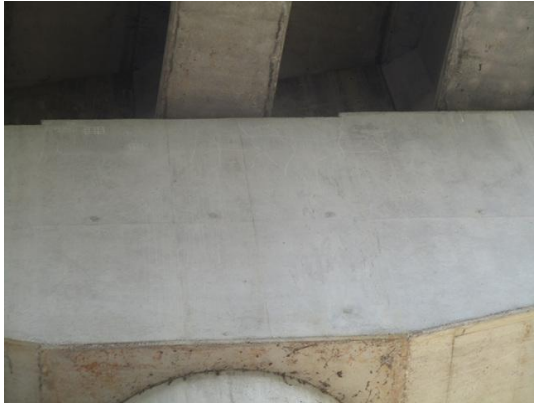
| 위 치 | 교각 상주방향 P1 | 위 치 | 교각 영천방향 P1 |

| 현 황 | 망상균열 (A=8.0m×2.0m) | 현 황 | 균열 (Cw<0.3mm) |
