## 35. 오미교

## 손상현황 사진

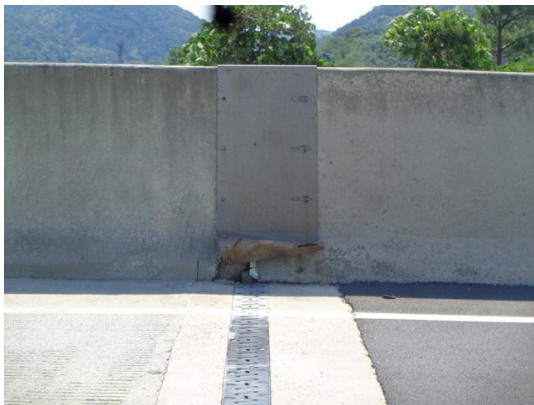
| 위 치 | 신축이음 영천방향 A2 | 위 치 | 교량반침 영천방향 A2-SH3 |
| 현 황 | 차수관 변형(1EA) | 현 황 | 스토퍼 간섭 |

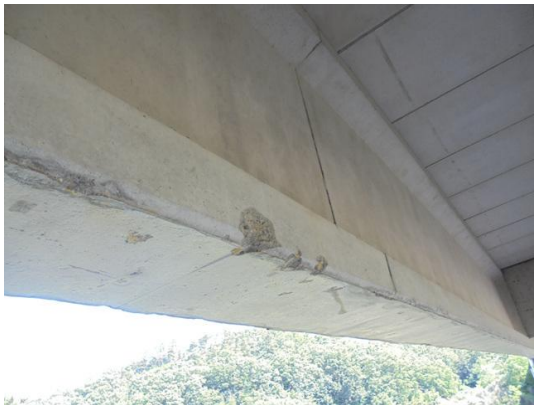
| 위 치 | 거더 영천방향 S4-G5 | 위 치 | 교대 상주방향 A1 |
| 현 황 | 파손(A=0.5m×0.2m) | 현 황 | 실란트 이격(L=4.0m) |

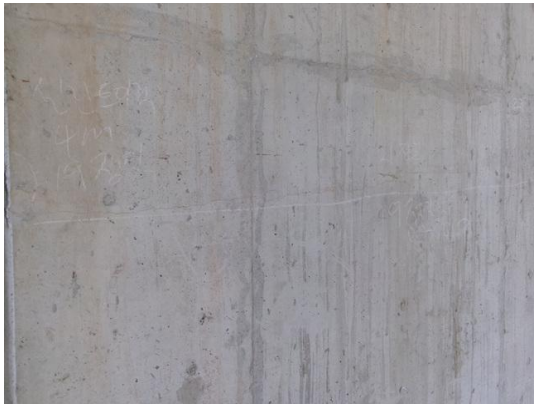
| 위 치 | 교대 상주방향 A1 | 위 치 | 교대 영천방향 A1 |
| 현 황 | 균열(Cw<0.3mm) | 현 황 | 균열(Cw<0.3mm) |

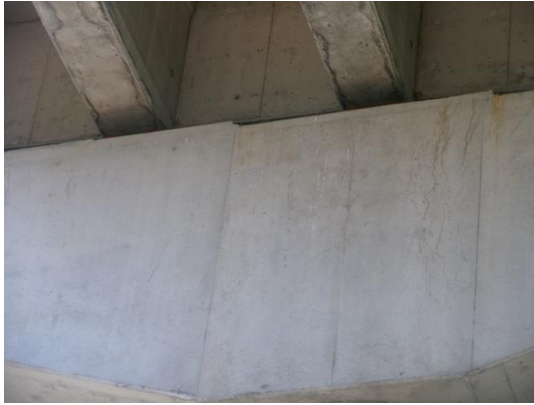
| 위 치 | 교각 상주방향 P2 | 위 치 | 교각 영천방향 P2 |
| 현 황 | 망상균열(A=10.0m×1.5m) | 현 황 | 균열(Cw<0.3mm) |

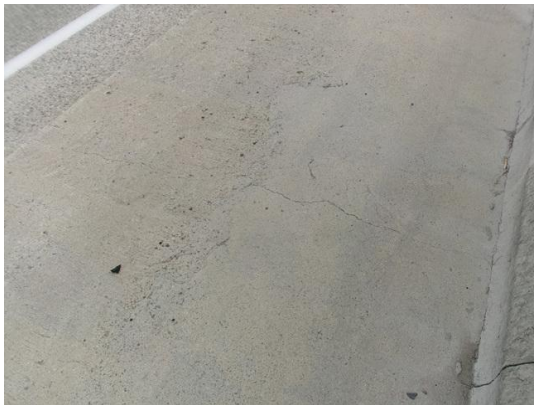
| 위 치 | 교면포장 상주방향 S2 | 위 치 | 교면포장 영천방향 S5 |

| 현 황 | 망상균열(A=50.0m×3.0m) | 현 황 | 망상균열 및 재료분리(A=50.0m×6.0m) |

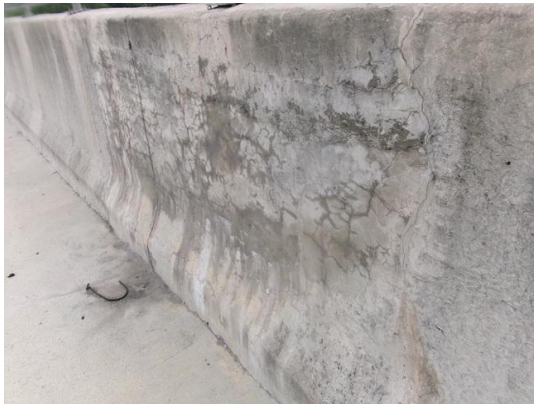
| 위 치 | 방호벽 상주방향 S2 | 위 치 | 방호벽 영천방향 S1 |

| 현 황 | 망상균열 및 백태(A=2.5m×1.0m) | 현 황 | 균열부 백태(A=0.2m×1.0m) |

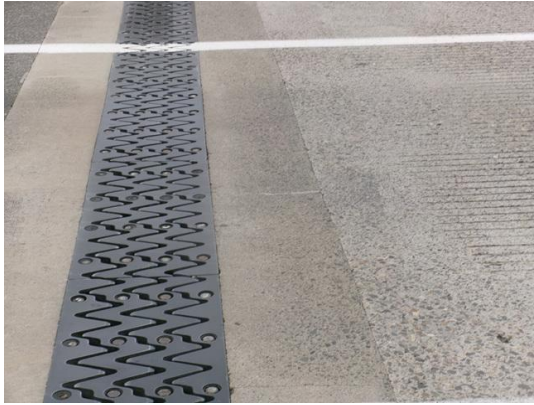
| 위 치 | 신축이음 상주방향 P7 | 위 치 | 신축이음 영천방향 A1 |

| 현 황 | 후타재 균열(Cw<0.3mm) | 현 황 | 후타재 파손(A=0.2m×0.8m) |
