## 5. 평호터널(상주방향)

## 전경 및 손상현황 사진

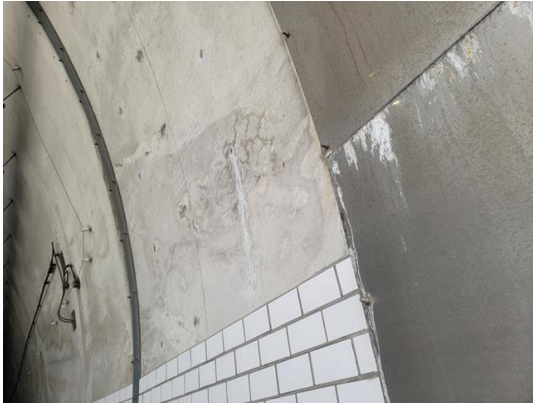
| 위 치 | S001 라이닝 콘크리트 | 위 치 | J004 라이닝 콘크리트 |

| 현 황 | 천단부 백태(A=0.1m×0.5m) | 현 황 | 천단부 들뜸(A=0.1m×0.2m) |

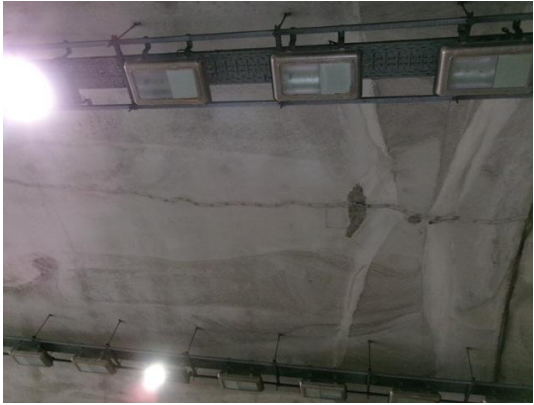
| 위 치 | S04 라이닝 콘크리트 | 위 치 | S45 라이닝 콘크리트 |

| 현 황 | 천단부 재균열(Cw=0.3mm미만) | 현 황 | 천단부 파손(A=0.1m×0.1m) |

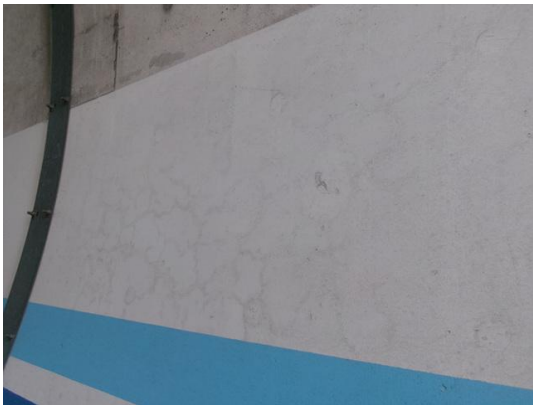
| 위 치 | S04 라이닝 콘크리트 | 위 치 | S22 라이닝 콘크리트 |

| 현 황 | 측벽부 망상균열(A=2.0m×9.0m) | 현 황 | 측벽부 마감재 파손(A=0.1m×0.1m) |

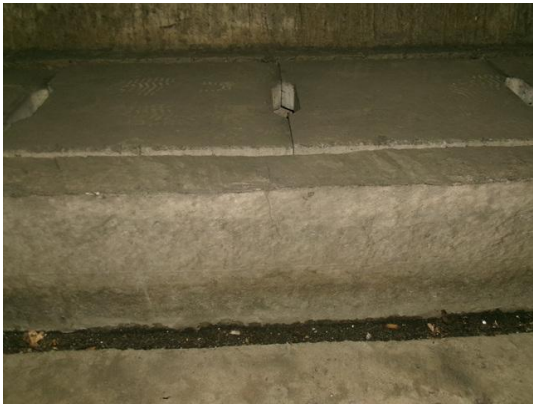
| 위 치 | S9 공동구 | 위 치 | S50 공동구 |

| 현 황 | 균열(Cw=0.3mm이상) | 현 황 | 덮개 파손(1EA) |

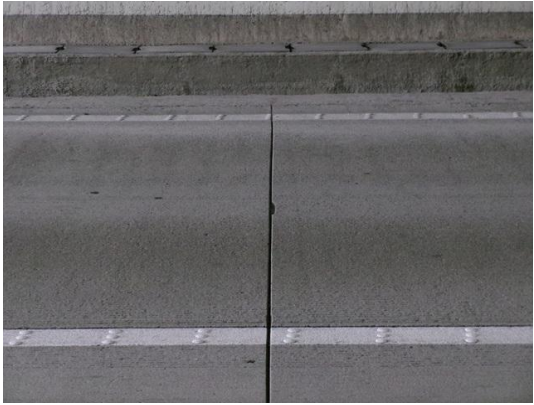
| 위 치 | S03 포장부 | 위 치 | S21 포장부 |

| 현 황 | 스폴링(A=0.1m×0.3m) | 현 황 | 파손(A=0.1m×0.1m) |

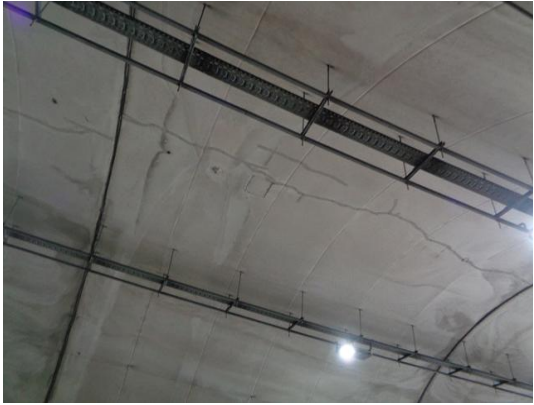
| 위 치 | S40 라이닝 콘크리트 | 위 치 | J14 라이닝 콘크리트 |

| 현 황 | 천단부 재균열(Cw=0.3mm미만) | 현 황 | 천단부 박락(A=0.1m×1.0m) |

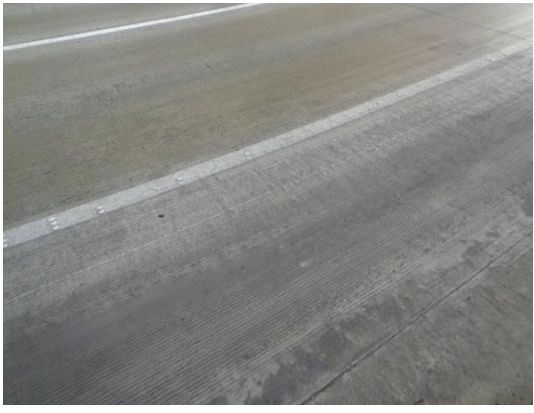
| 위 치 | S40 포장부 | 위 치 | S40 갯문 |

| 현 황 | 포장 마모(A=24.0m×3.0m) | 현 황 | 배수로 이격 - 보수완료 |

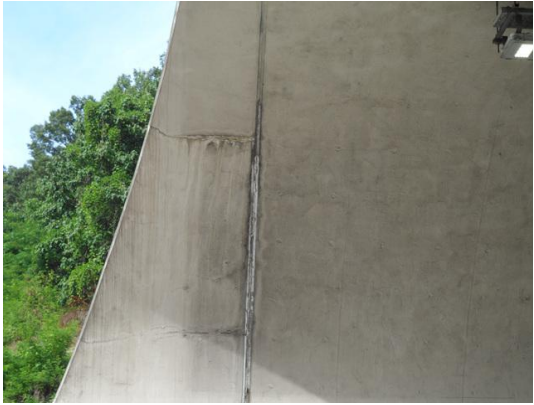
| 위 치 | S001 라이닝 콘크리트 | 위 치 | J030 라이닝 콘크리트 |

| 현 황 | 천단부 균열부백태(A=0.30㎡) | 현 황 | 천단부 들뜸(A=0.1m×0.2m) |

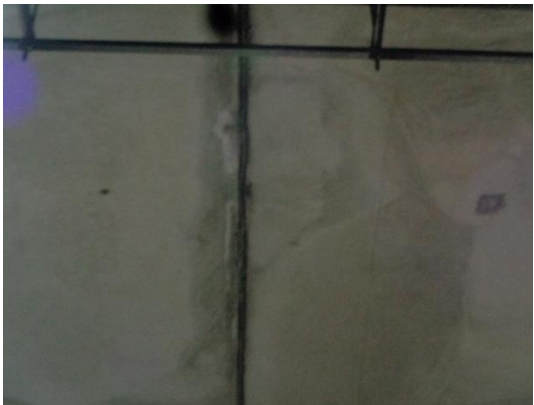
| 위 치 | J073 라이닝 콘크리트 | 위 치 | S097 라이닝 콘크리트 |

| 현 황 | 천단부 들뜸(A=0.1m×0.3m) | 현 황 | 천단부 망상균열(A=5.0m×2.0m) |

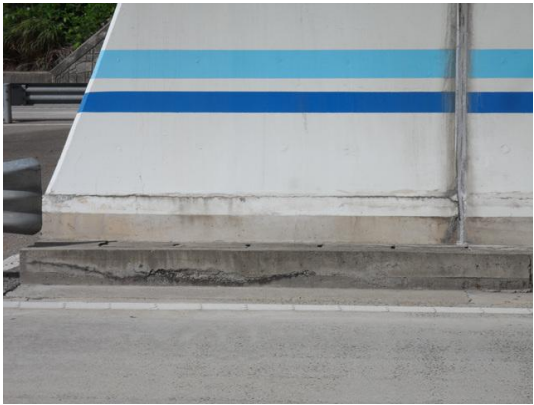
| 위 치 | S001 라이닝 콘크리트 | 위 치 | S62 라이닝 콘크리트 |

| 현 황 | 측벽부 균열(Cw=0.3mm이상) | 현 황 | 측벽부 균열(Cw=0.3mm이상) |

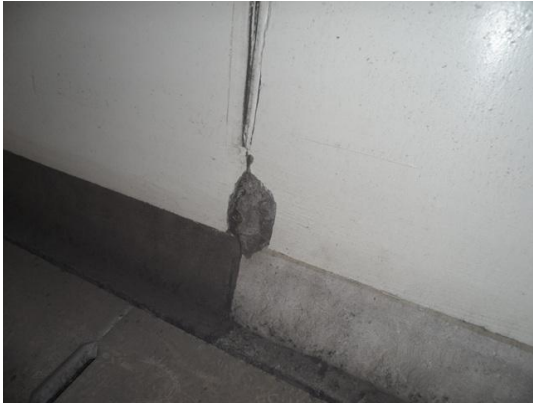
| 위 치 | S36 라이닝 콘크리트 | 위 치 | S65 라이닝 콘크리트 |

| 현 황 | 측벽부 마감재 들뜸(A=0.2m×0.2m) | 현 황 | 측벽부 마감재 박락(A=0.2m×0.3m) |

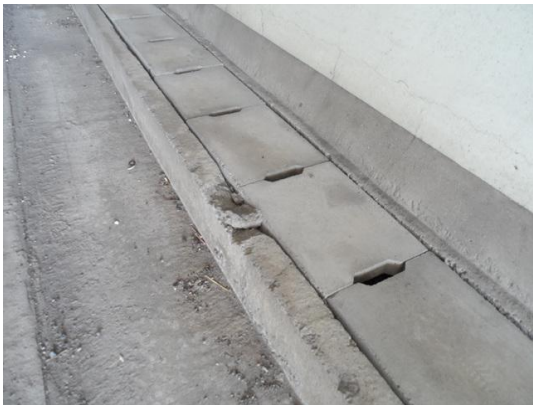
| 위 치 | S003 공동구 | 위 치 | S043 공동구 |

| 현 황 | 파손(A=0.3m×0.5m) | 현 황 | 덜개 파손(1EA) |

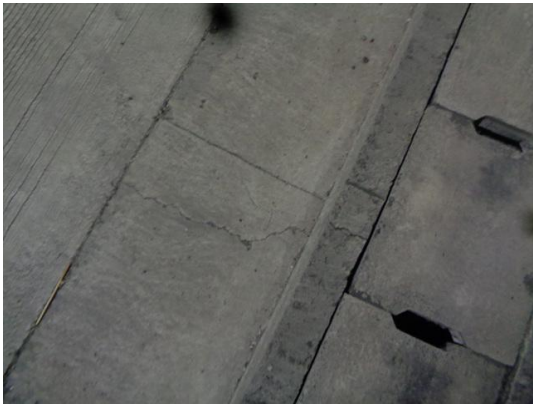
| 위 치 | S073 공동구 | 위 치 | S046 포장부 |

| 현 황 | 균열(Cw=0.3mm이상) | 현 황 | 포장마모(A=1.0m×9.0m) |

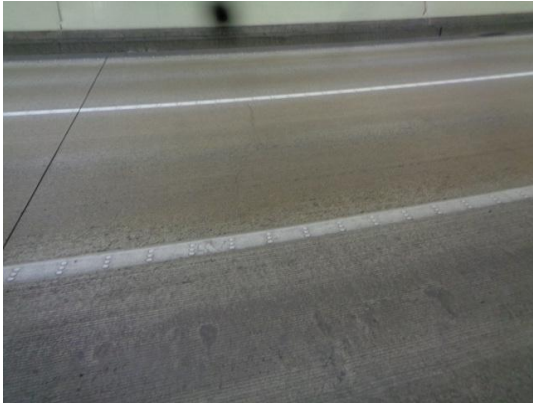
| 위 치 | S65 포장부 | 위 치 | S94 포장부 |

| 현 황 | 포장균열(L=4.0m) | 현 황 | 파손(A=0.3m×0.3m) |

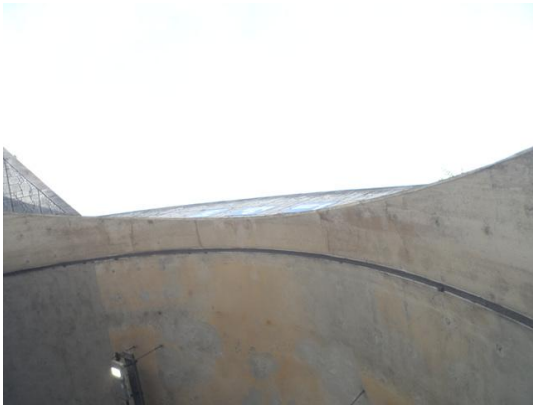
| 위 치 | S001 라이닝 콘크리트 | 위 치 | S081 라이닝 콘크리트 |

| 현 황 | 천단부 재균열(Cw=0.3mm미만) | 현 황 | 천단부 균열(Cw=0.3mm이상) |

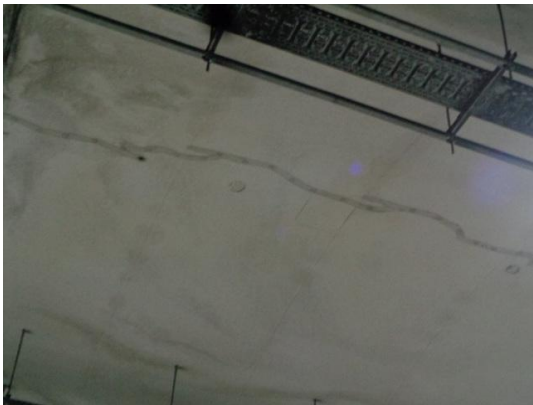
| 위 치 | S090 라이닝 콘크리트 | 위 치 | S102 라이닝 콘크리트 |

| 현 황 | 천단부 망상균열(A=5.0m×2.0m) | 현 황 | 천단부 균열부백태(A=0.2m×0.5m) |

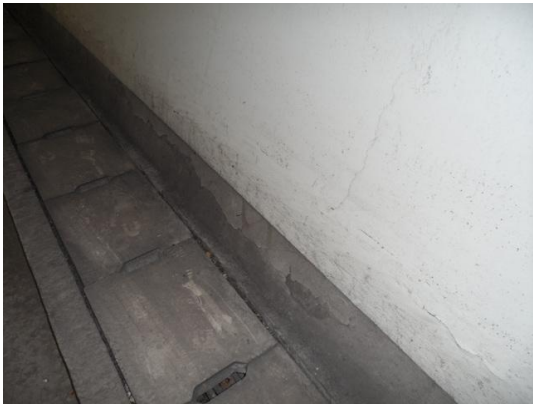
| 위 치 | S008 라이닝 콘크리트 | 위 치 | S021 라이닝 콘크리트 |

| 현 황 | 측벽부 마감재 들뜸(A=0.3m×4.0m) | 현 황 | 측벽부 균열(Cw=0.3mm이상) |

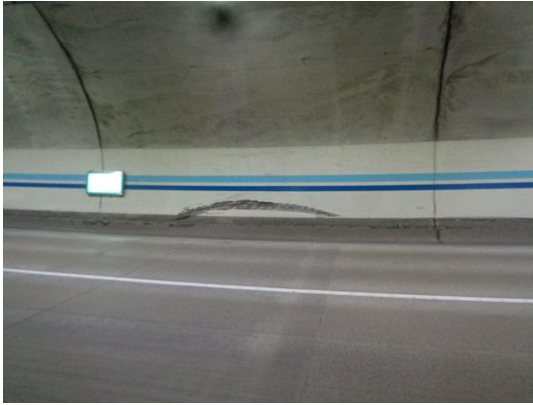
| 위 치 | S041 라이닝 콘크리트 | 위 치 | S102 라이닝 콘크리트 |

| 현 황 | 측벽부 균열(A=8.0m×0.5m) | 현 황 | 측벽부 누수흔적(A=2.5m×0.4m) |

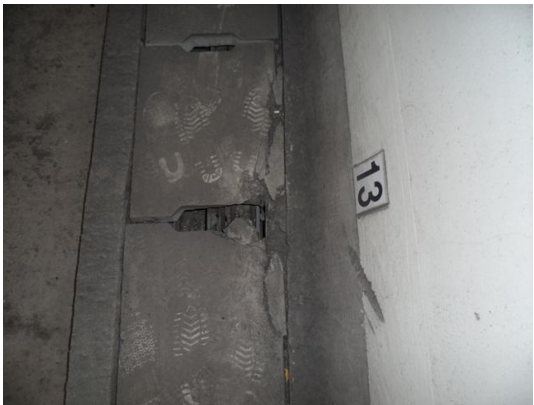
| 위 치 | S015 공동구 | 위 치 | S098 공동구 |

| 현 황 | 덧개 파손(2EA) | 현 황 | 파손(A=0.5m×1.0m) |

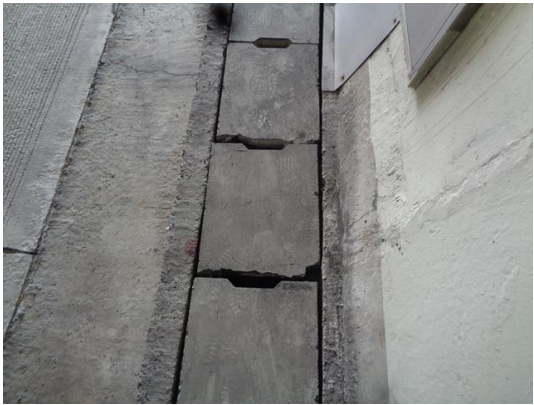
| 위 치 | S099 공동구 | 위 치 | S028 포장부 |

| 현 황 | 덧개 파손(2EA) | 현 황 | 표면불량(A=2.0m×3.0m) |
