## 도로교량 하자 목록(2공구)

## 사진대지

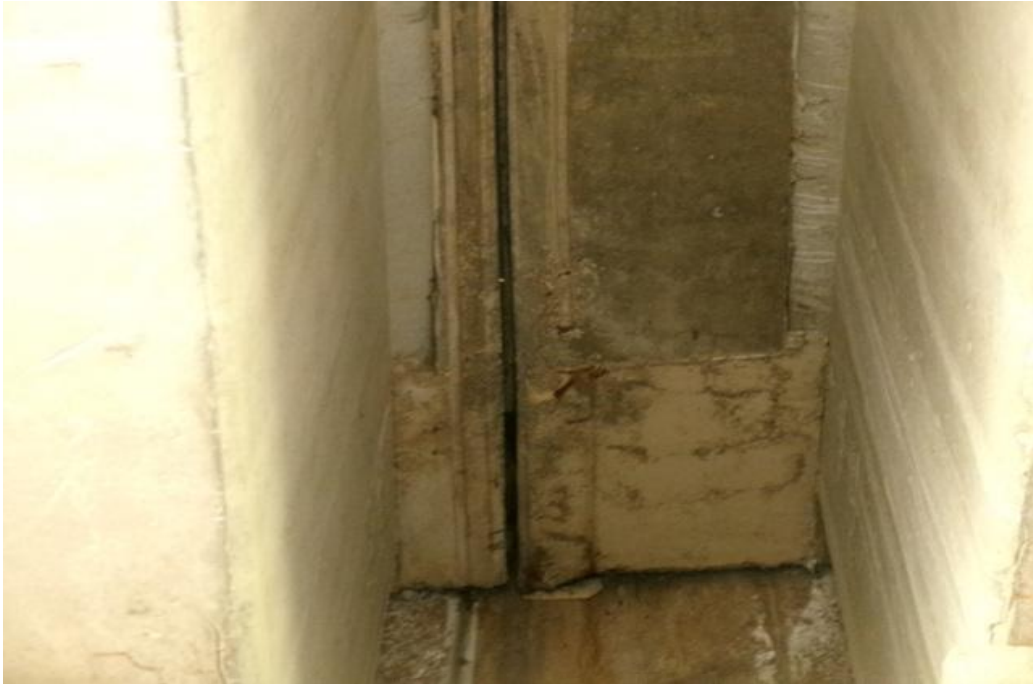
| 점검위치 | 상주 | 용내교(S2) | 사진번호 | #01 |

| No. | 위치 | | 점검 내용 | 사진번호 |
|---|---|---|---|---|
| 1 | 상주 | 용내교(S2) | STA 7.52k 바닥판하면 철근노출(0.5mX0.2m) | #01 |

| 점검내용 | | STA 7.52k 바닥판하면 철근노출(0.5mX0.2m) | | |

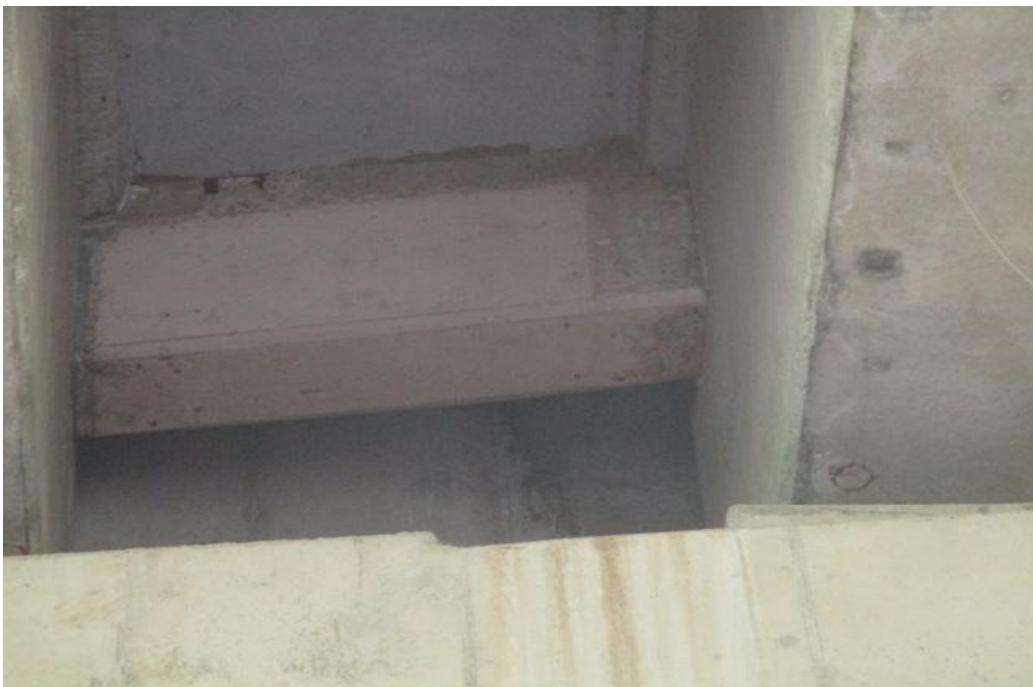
| 점검위치 | 상주 | 용내교(S1) | 사진번호 | #02 |

| No. | 위치 | | 점검 내용 | 사진번호 |
|---|---|---|---|---|
| 2 | 상주 | 용내교(S1) | STA 7.43k 가로보 재료분리(0.5mX0.4m) | #02 |

| 점검내용 | | STA 7.43k 가로보 재료분리(0.5mX0.4m) | | |

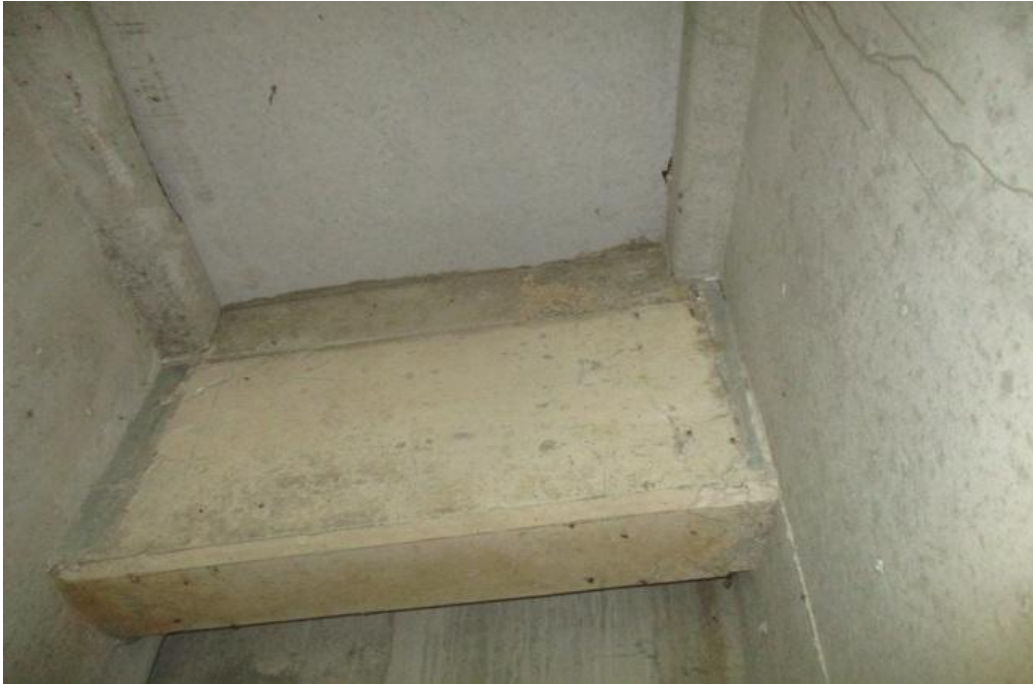
| 점검위치 | 영천 | 용내교(S1) | 사진번호 | #03 |

| No. | 위치 | | 점검 내용 | 사진번호 |
|---|---|---|---|---|
| 3 | 영천 | 용내교(S1) | STA 7.43k 가로보 재료분리(0.3mX0.3m) | #03 |

| 점검내용 | | STA 7.43k 가로보 재료분리(0.3mX0.3m) | | |

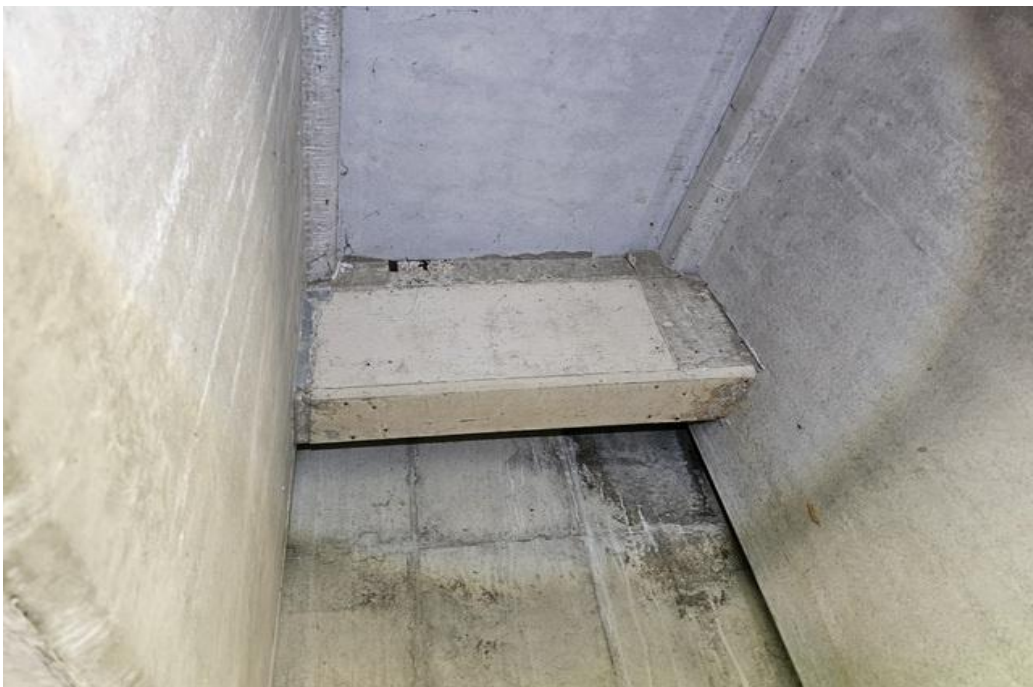
| 점검위치 | 영천 | 용내교(S2) | 사진번호 | #04 |

| No. | 위치 | | 점검 내용 | 사진번호 |
|---|---|---|---|---|
| 4 | 영천 | 용내교(S2) | STA 7.52k 가로보 파손 및 철근노출(0.3mX0.2m) | #04 |

| 점검내용 | | STA 7.52k 가로보 파손 및 철근노출(0.3mX0.2m) | | |

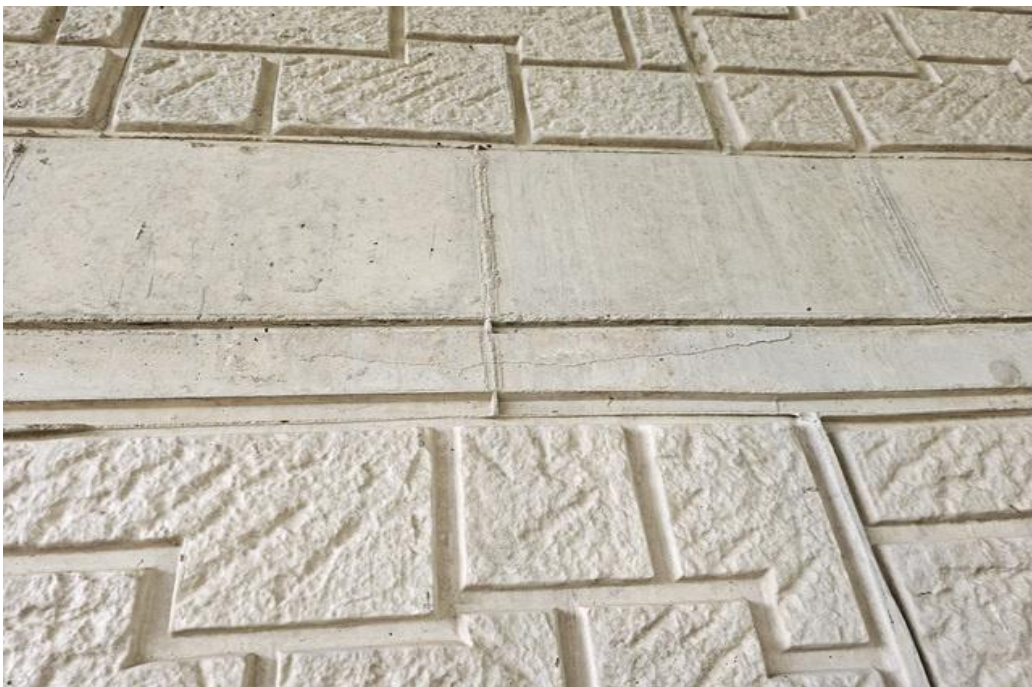
| 점검위치 | 영천 | 용내교(A1) | 사진번호 | #10 |

| No. | 위치 | | 점검 내용 | 사진번호 |
|---|---|---|---|---|
| 10 | 영천 | 용내교(A1) | STA 7.43k 교대 들뜸 (0.2mX1.0m) | #10 |

| 점검내용 | STA 7.43k 교대 들뜸 (0.2mX1.0m) | | | |

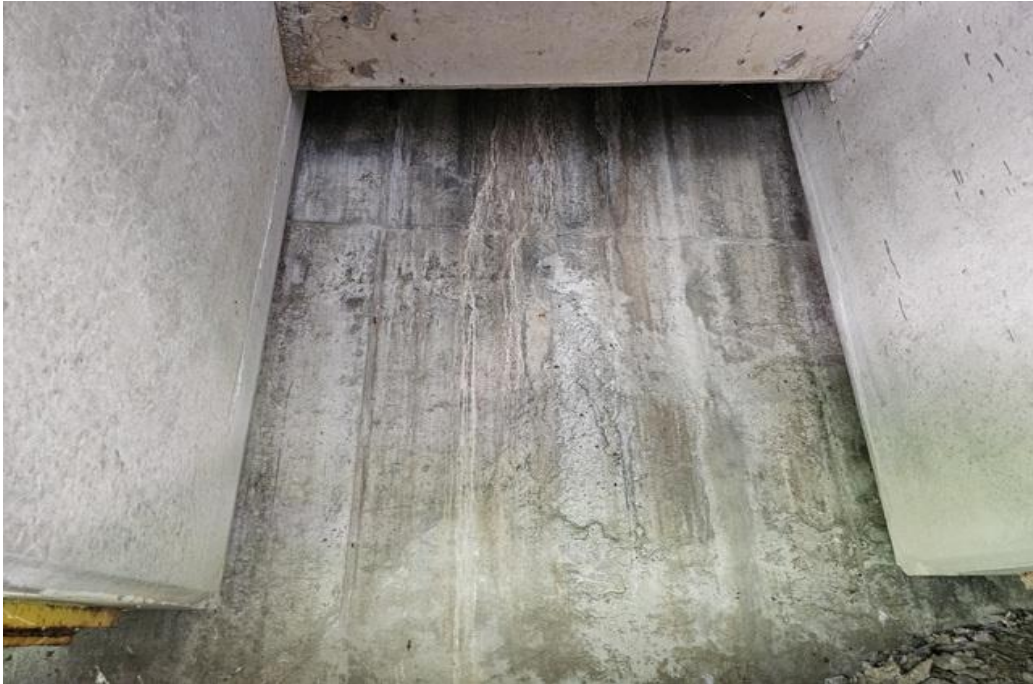
| 점검위치 | 영천 | 용내교(A1) | 사진번호 | #11 |

| No. | 위치 | | 점검 내용 | 사진번호 |
|---|---|---|---|---|
| 11 | 영천 | 용내교(A1) | STA 7.43k 교대 백태(0.5mX2.0m) | #11 |

| 점검내용 | | STA 7.43k 교대 백태(0.5mX2.0m) | | |

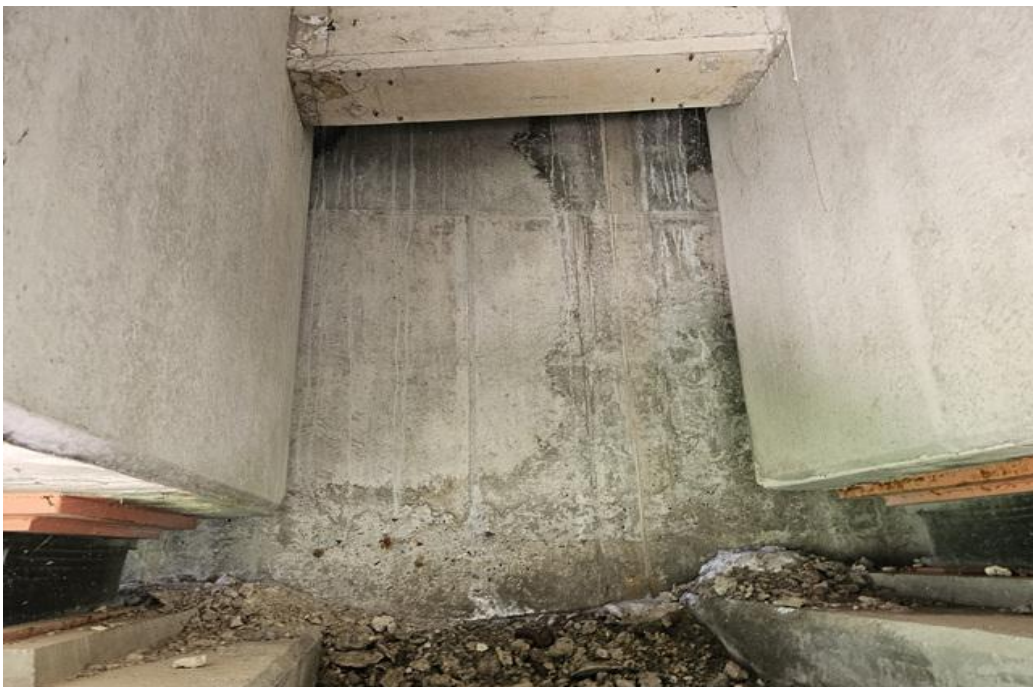
| 점검위치 | 영천 | 용내교(A1) | 사진번호 | #12 |

| No. | 위치 | | 점검 내용 | 사진번호 |
|---|---|---|---|---|
| 12 | 영천 | 용내교(A1) | STA 7.43k 교대 백태(0.5mX2.0m) | #12 |

| 점검내용 | | STA 7.43k 교대 백태(0.5mX2.0m) | | |

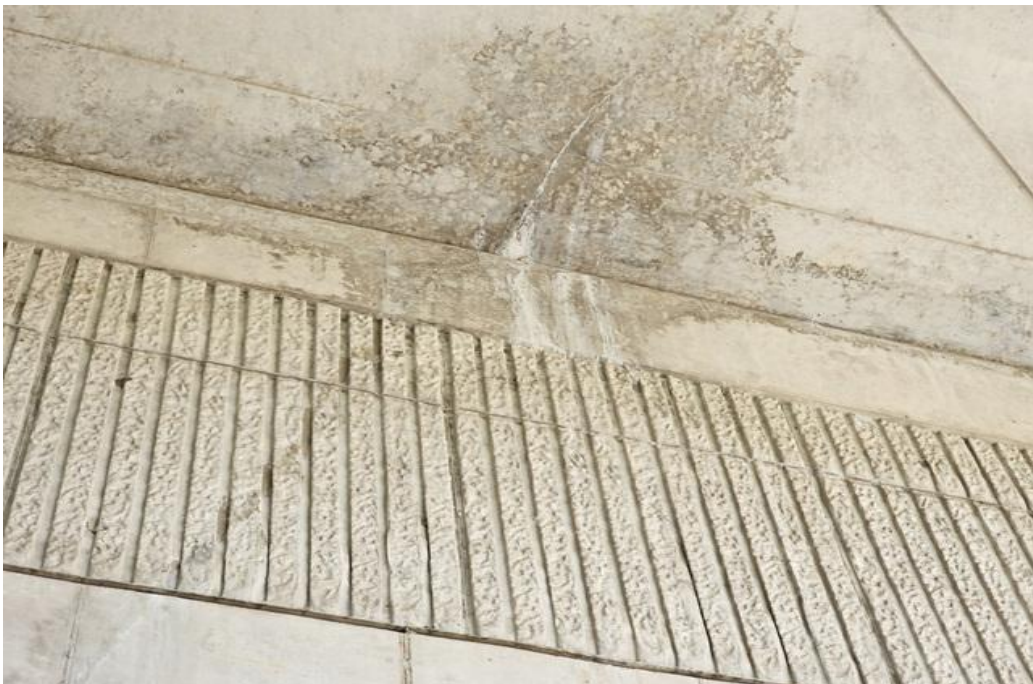
| 점검위치 | - | 신두교(A2) | 사진번호 | #07 |

| 점검내용 | | STA 10.09k 교대 백태 (0.3mX0.3m) | | |

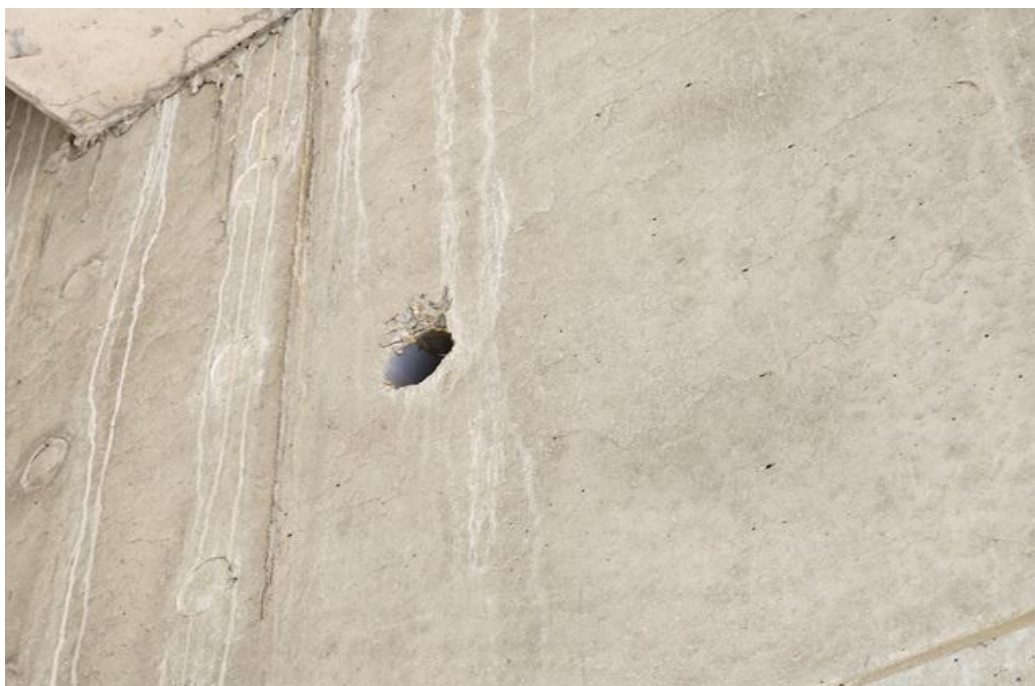
| 점검위치 | 상주 도개IC교(S1-G2) | 사진번호 | #02 |

| 점검내용 | STA 12.10k 거더 인양홀파손 (0.2mX0.2mX6EA) | | |

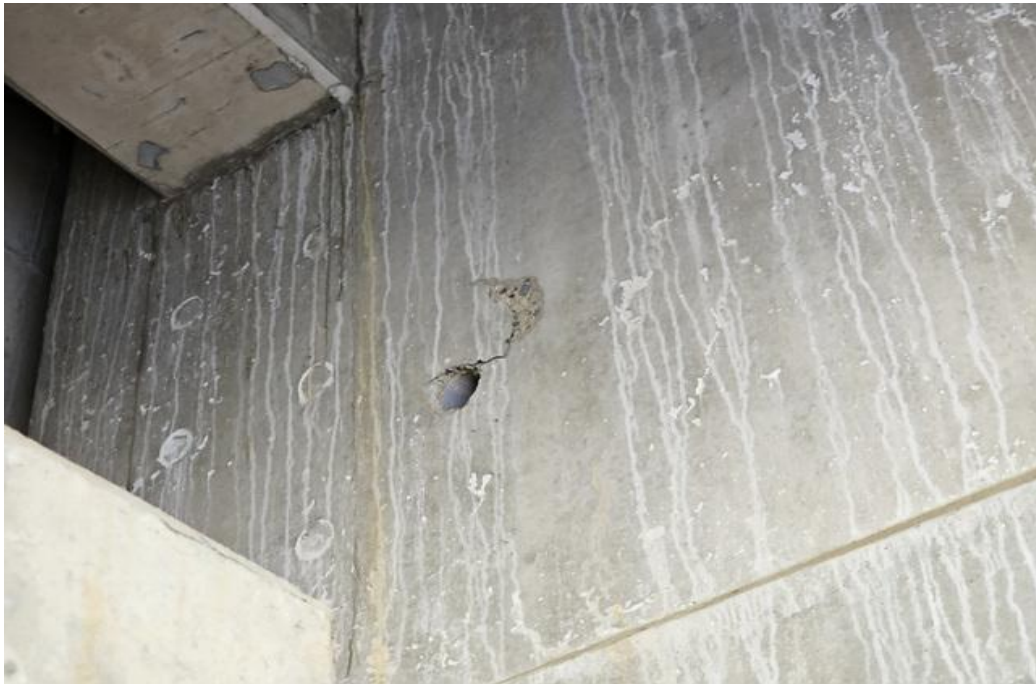
| 점검위치 | 상주 | 도개IC교(S1-G2) | 사진번호 | #03 |

| 점검내용 | | STA 12.10k 거더 들뜸 (0.2mX0.2m) | | |

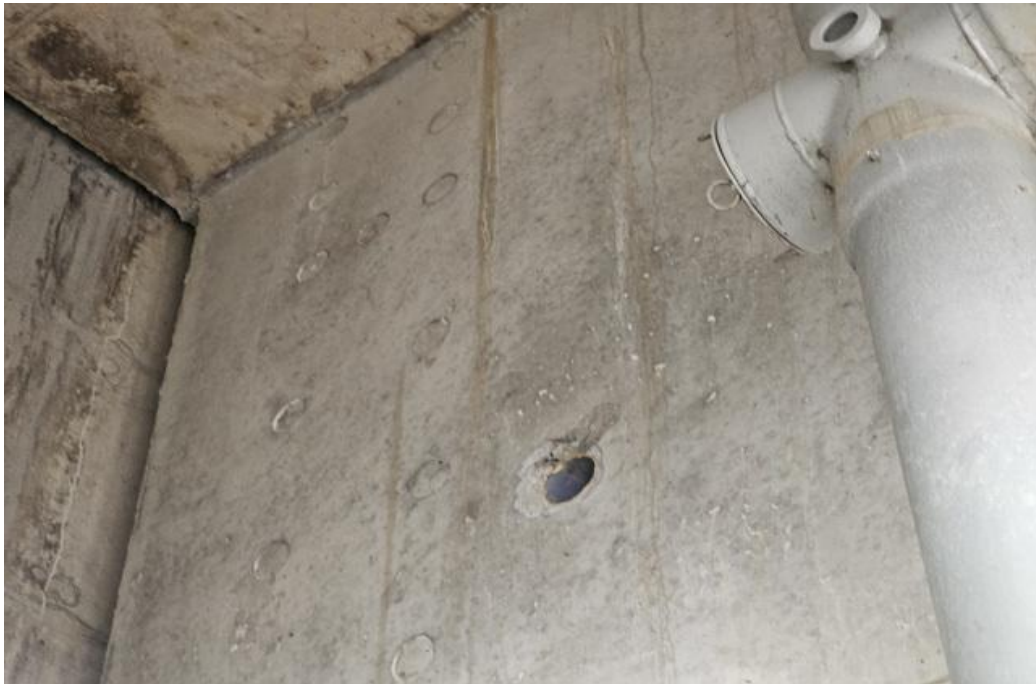
| 점검위치 | 영천 도개IC교(S1-G5) | 사진번호 | #05 |

| 점검내용 | STA 12.10k 거더 파손 (0.2mX0.2mX5EA) | | |

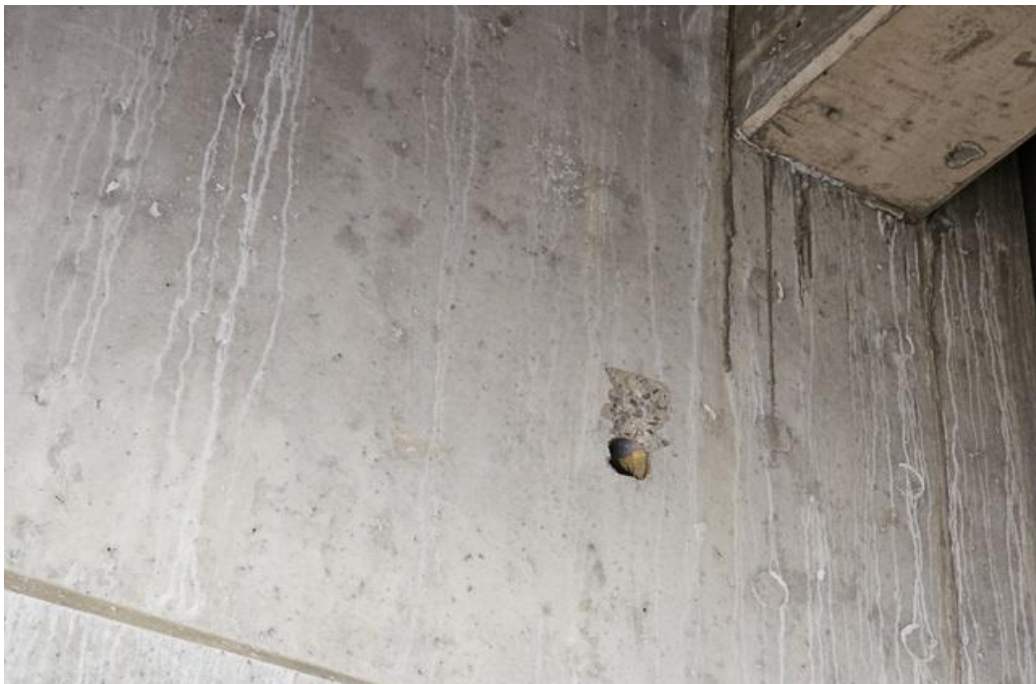
| 점검위치 | 영천 도개IC교(S1-G6) | 사진번호 | #06 |

| 점검내용 | STA 12.10k 거더 파손 (0.2mX0.2mX10EA) | | |

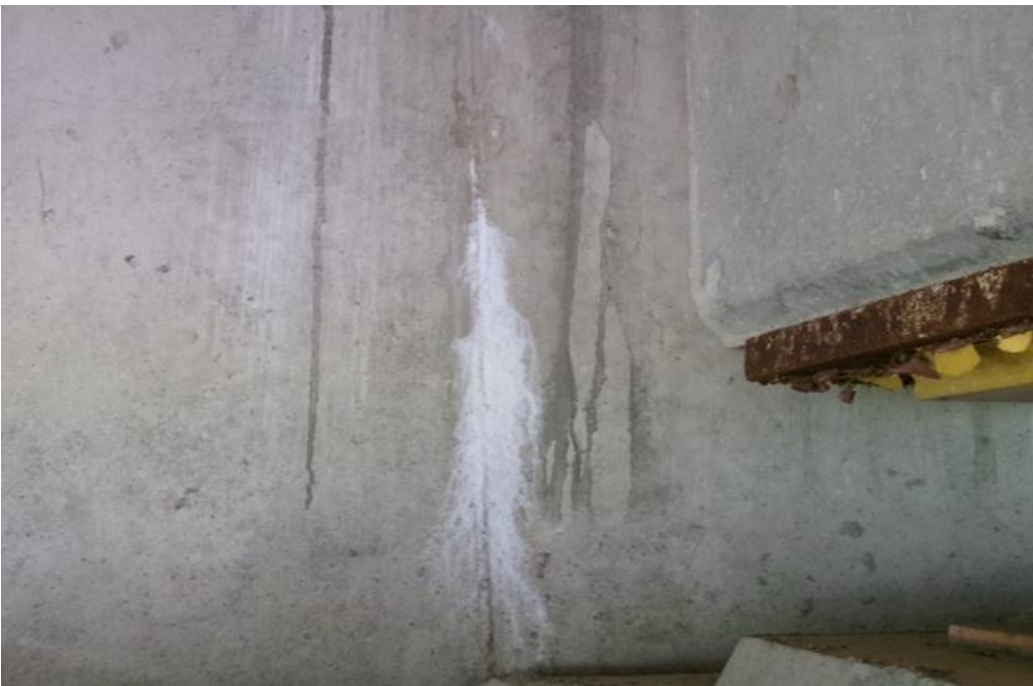
| 점검위치 | - 3개IC R-A2교(A1 | 사진번호 | #03 |

| 점검내용 | 도개IC 연결로(국도↔영업소) 교대 백태 (0.2mX1.0mX2EA) | | |

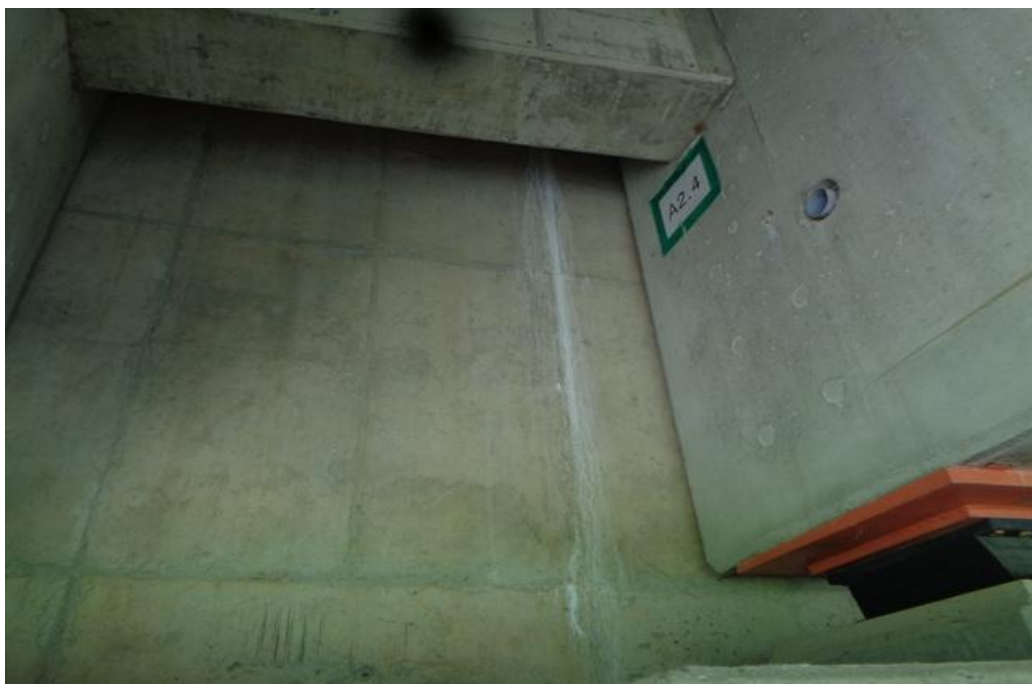
| 점검위치 | - 3개IC R-A2교(A2) | 사진번호 | #05 |

| 점검내용 | 도개IC 연결로(국도↔영업소) 교대 백태 (0.2mX2.0m) | | |

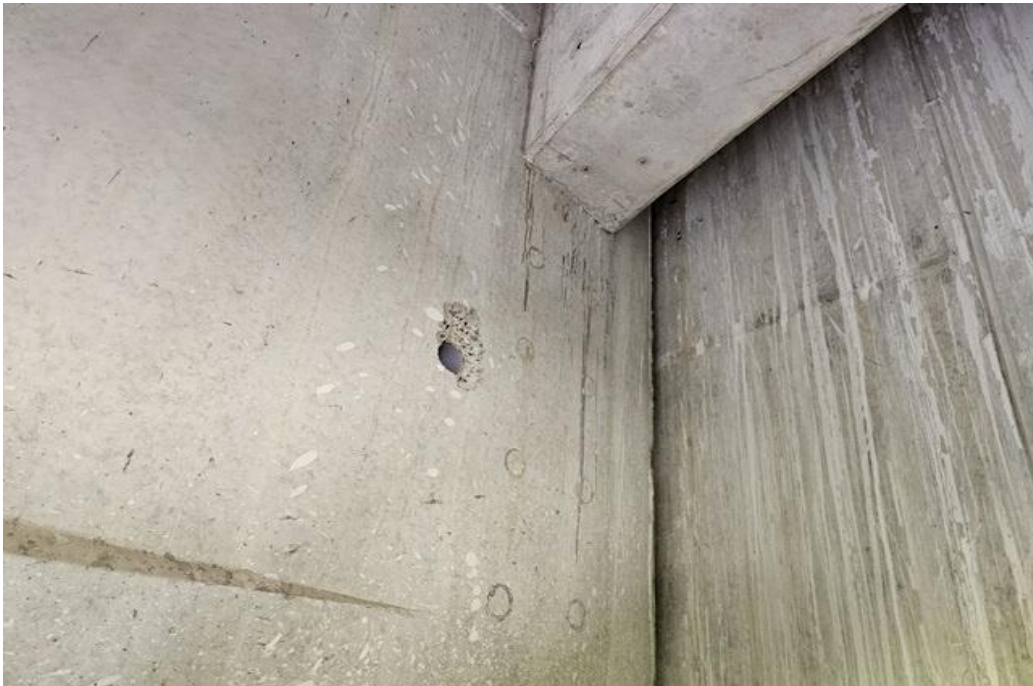
| 점검위치 | 상주 | 신천교(S2-G2) | 사진번호 | #01 |

| 점검내용 | | STA 13.18k 거더 인양홀파손 (0.2mX0.2m) | | |

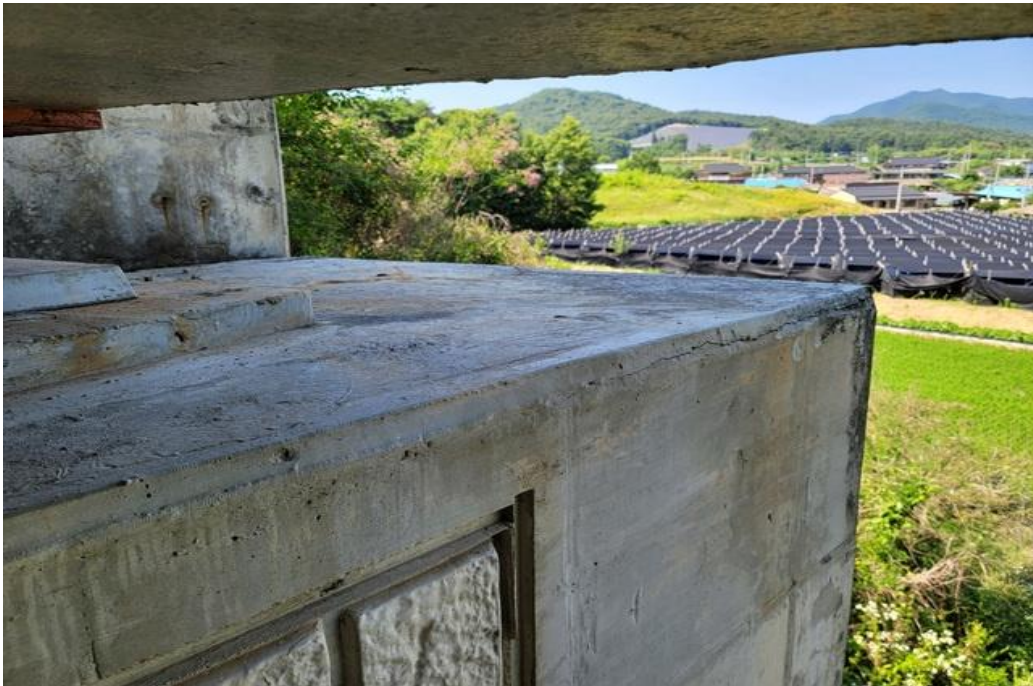
| 점검위치 | 상주 | 신천교(A1) | 사진번호 | #05 |

| 점검내용 | | STA 13.11k 교대 보수부 들뜸 (1.0mX3.0m) | | |
