시 설 물    안   전   점   검   용   역  
상주영천고속도로   2024 ~ 2025년

〈옹벽편〉

**상주영천고속도로 2024~2025년  
시설물 안전 점검 용역  
정기안전점검보고서**

**점검기관 : [주]명성엔지니어링**

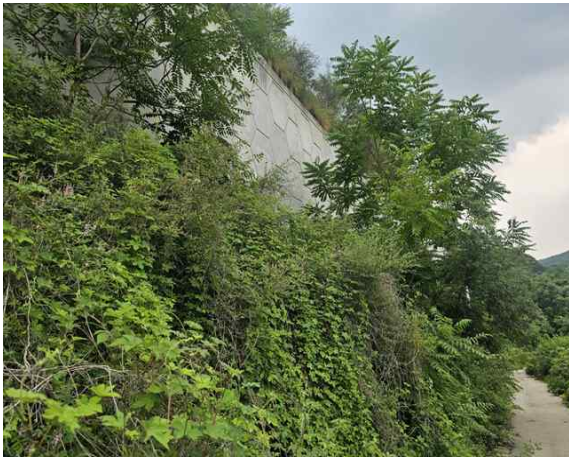
| 현 황 | 시점부 전경 | 현 황 | 종점부 전경 |

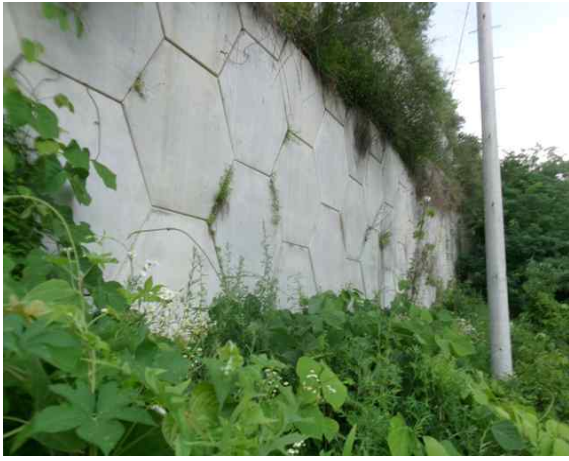
| 현 황 | 1단 전경 | 현 황 | 2단 전경 |

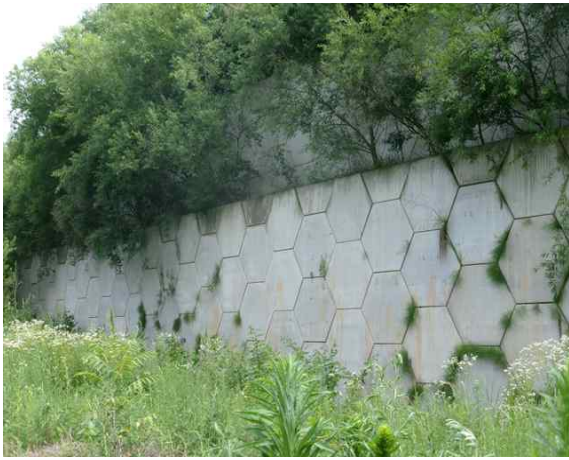
| 위 치 | S02 패널 전면부 | 위 치 | S03 옹벽 하부 |
| 현 황 | 배부름 (A=7.0m×2.5m) | 현 황 | 채수 (A=10.0m×0.5m) |

| 구 분 | 점검 결과 | 조치 필요사항 |
|---|---|---|
| 옹벽 상태 | <ul style="list-style-type: none"> <li>패널 전면부 판넬 파손 (A=0.75㎡, 6개소)</li> <li>옹벽 누수 (4개소)</li> <li>옹벽 배부름 (A=17.50㎡, 1개소)</li> <li>옹벽 하부 체수 (A=5.00㎡, 1개소)</li> </ul> | 단면보수<br>주의관찰<br>주의관찰<br>정비 |

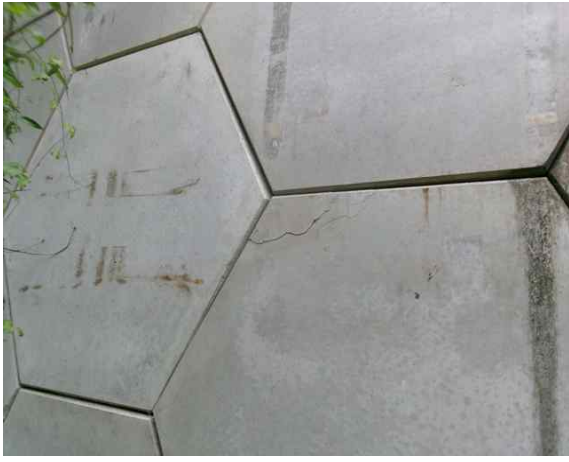
| 위 치 | S11 패널 전면부 | 위 치 | S11 패널 전면부 |
| 현 황 | 판넬 파손 (A=0.3m×0.5m) | 현 황 | 판넬 파손 (A=0.5m×0.3m) |

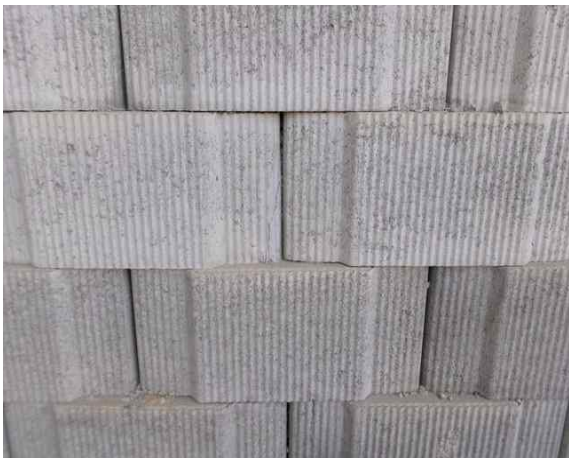
| 위 치 | S03 블록 전면부 | 위 치 | S05 블록 전면부 |
| 현 황 | 블록 균열 1EA | 현 황 | 블록 파손 1EA |

| 구 분 | 점검 결과 | 조치 필요사항 |
|---|---|---|
| 옹벽 상태 | <ul style="list-style-type: none"> <li>· 블럭 전면부 파손 (3개소)</li> <li>· 블럭 전면부 균열 (4개소)</li> </ul> | 단면보수<br>균열보수 |

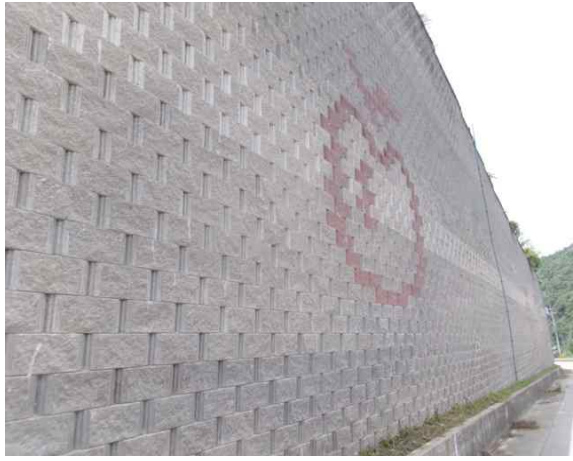
| 위 치 | S10~12 블럭 전면부 | 위 치 | S10~12 블럭 전면부 |
| 현 황 | 배부름(A=20.0m×10.0m) | 현 황 | 배부름(A=20.0m×10.0m) |

| 구 분 | 점검 결과 | 조치 필요사항 |
|---|---|---|
| 옹벽 상태 | <ul style="list-style-type: none"> <li>· 블럭 전면부 배부름 (A=400.00㎡, 2개소)</li> <li>· 블럭 전면부 균열 (9개소)</li> <li>· 블럭 전면부 파손 (3개소)</li> </ul> | 주의관찰<br>균열보수<br>단면보수 |

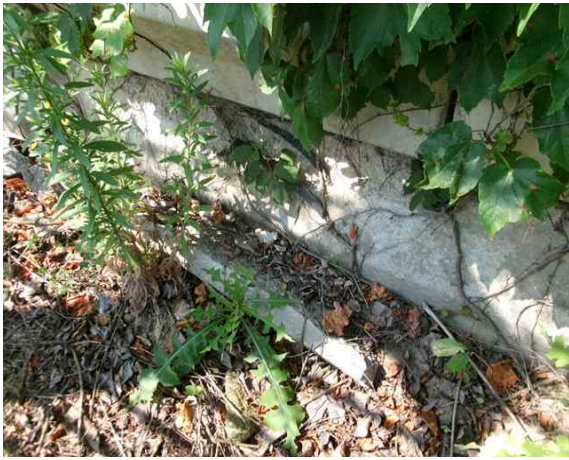
| 위 치 | S1 패널 전면부 | 위 치 | S1 패널 전면부 |

| 현 황 | 파손 (A=0.2m×0.5m) | 현 황 | 파손 (A=0.2m×5.0m) |

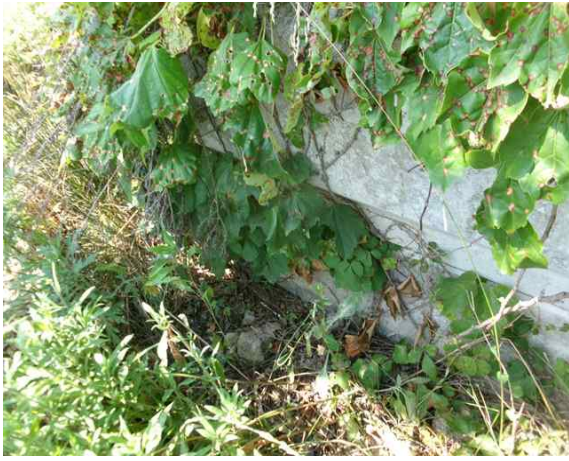
| 위 치 | S1 패널 전면부 | 위 치 | S1 패널 전면부 |

| 현 황 | 파손 (A=0.5m×1.0m) | 현 황 | 파손 (A=1.0m×0.3m) |

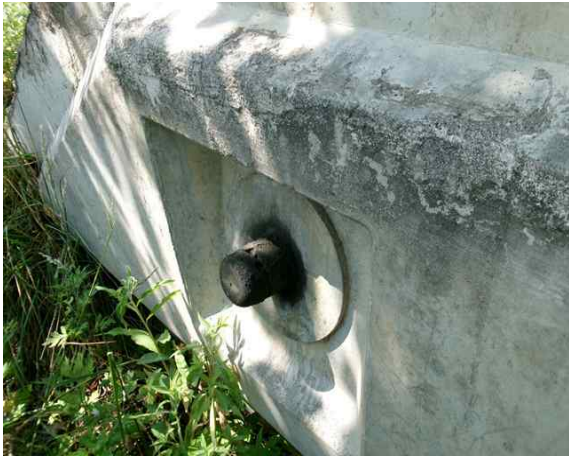
| 위 치 | S1 패널 전면부 | 위 치 | S3 패널 전면부 |

| 현 황 | 앵커캡 파손(1EA) | 현 황 | 백태(표면열화) (A=8.0m×5.0m) |

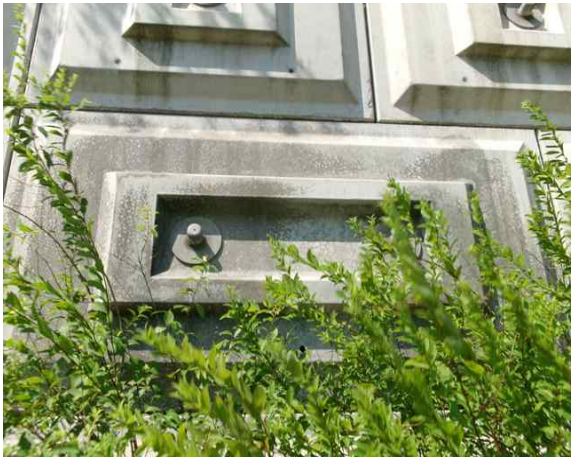
| 위 치 | S6 패널 전면부 | 위 치 | S7 패널 전면부 |

| 현 황 | 백태(표면열화) (A=20.0m×2.0m) | 현 황 | 백태(표면열화) (A=20.0m×2.0m) |

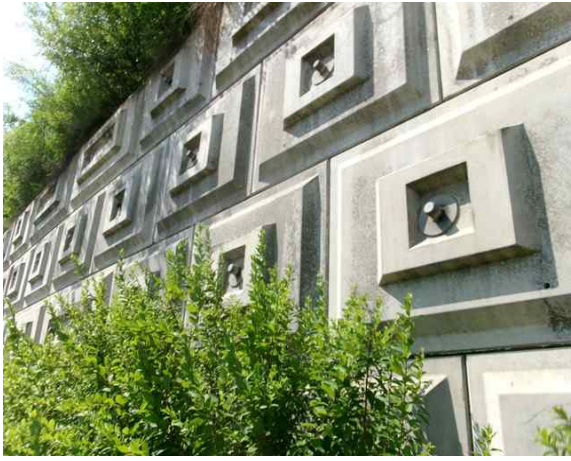
| 위 치 | S7 패널 전면부 | 위 치 | S7 패널 전면부 |

| 현 황 | 백태(표면열화) (A=20.0m×2.0m) | 현 황 | 들뜸 (A=0.2m×0.4m) |

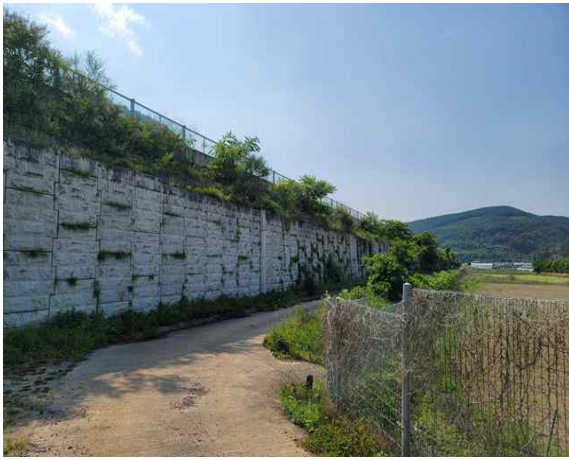
| 위 치 | 옹벽 | 위 치 | 옹벽 |

| 현 황 | 시점부 전경 | 현 황 | 종점부 전경 |

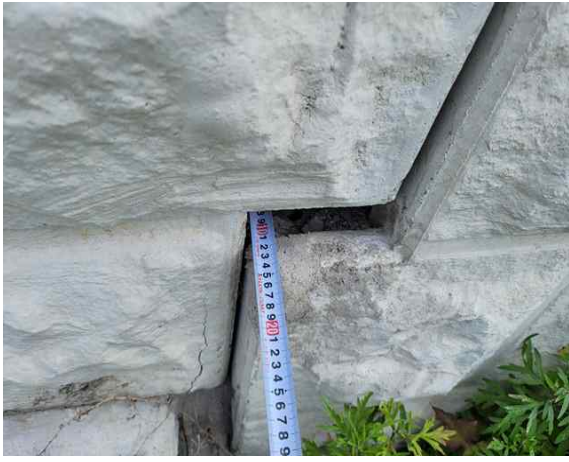
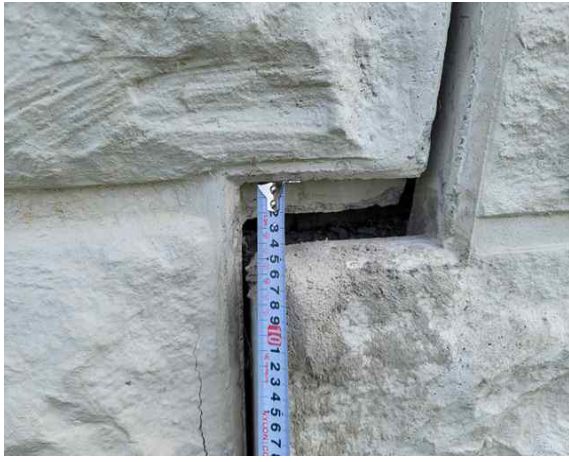
| 위 치 | S37 패널 전면부 | 위 치 | S37 패널 전면부 |

| 현 황 | 이격 (L=5.0m) | 현 황 | 이격 (L=5.0m) |

| 구 분 | 점검 결과 | 조치 필요사항 |
|---|---|---|
| 점검자 의견 | 패널식 옹벽 08에 대한 정기안전점검 결과, 기존 손상인 패널 전면부 이격, 배수로 균열이 조사되었다. 조사된 손상부의 경우 구조물의 내구성 증진 및 손상의 진전방지를 위한 보수 등의 조치가 필요할 것으로 판단된다. | |

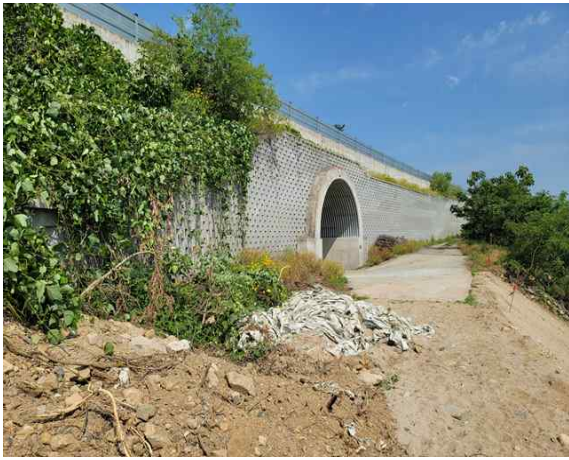
| 위 치 | 옹벽 | 위 치 | 옹벽 |

| 현 황 | 시점부 전경 | 현 황 | 종점부 전경 |

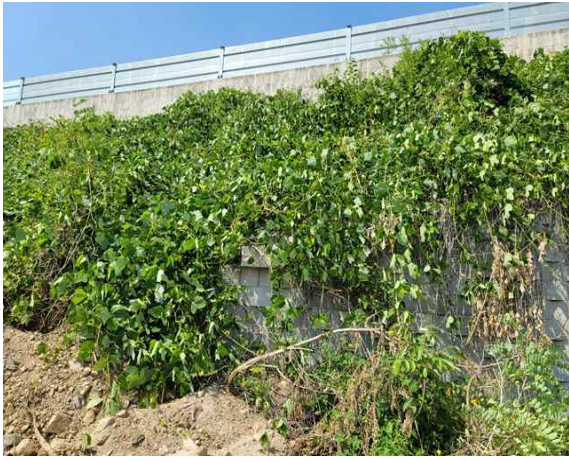
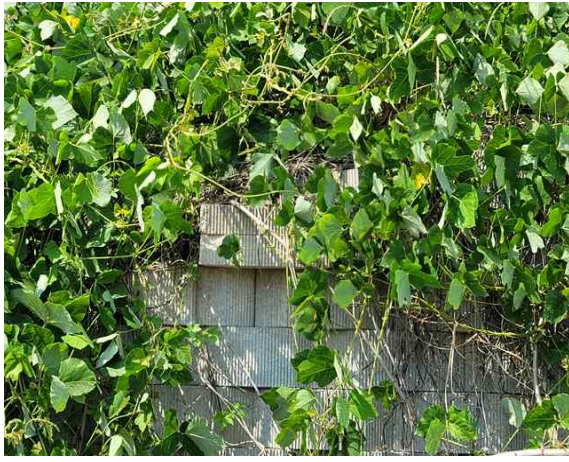
| 위 치 | S01 블럭 전면부 | 위 치 | S01 블럭 전면부 |

| 현 황 | 블럭 밀림 3EA | 현 황 | 블럭 밀림 3EA |

| 구 분 | 점검 결과 | 조치 필요사항 |
|---|---|---|
| 점검자 의견 | 블럭식 옹벽 09에 대한 외관조사 결과, 기존 손상인 블럭 전면부 밀림이 국부적으로 발생한 것으로 조사되었다. 조사된 손상부의 경우 옹벽의 안전성에 영향을 미칠만한 손상은 아니므로 주의관찰 후 손상의 진전시 적절한 조치를 취하는 것이 바람직 할 것으로 판단된다. | |

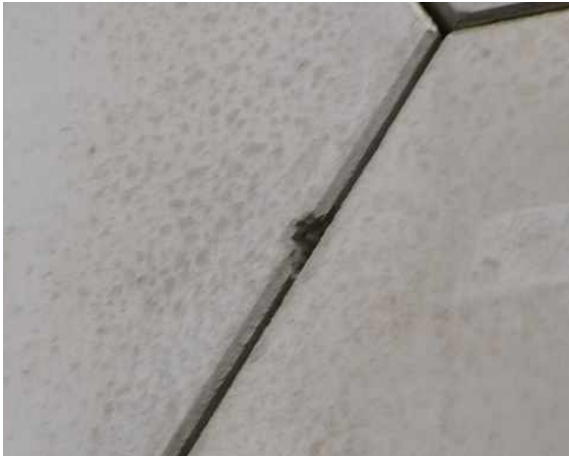
| 위 치 | 우측 S10 패널 전면부 | 위 치 | 우측 S13 패널 전면부 |

| 현 황 | 판넬 파손(A=0.1m×0.1m) | 현 황 | 판넬 파손(A=0.1m×0.1m) |

| 구 분 | 점검 결과 | 조치 필요사항 |
|---|---|---|
| 점검자 의견 | 패널식 옹벽 12에 대한 외관조사 결과, 기존 손상인 유도배수관 하부 집수정 미설치와 패널 전면부 파손, 배부름 등의 손상이 국부적으로 발생하였고, 조사된 손상부는 내구성 확보 및 손상의 진전방지를 위한 보수가 필요할 것으로 판단된다. 또한, 패널 일부 구간 발생된 배부름의 경우 추후 주기적인 계측 및 점검을 통한 손상의 정도 및 진전 파악 등의 유지관리가 요망된다. | |

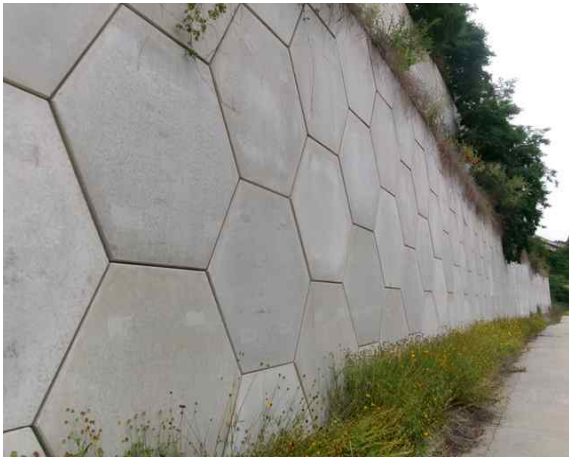
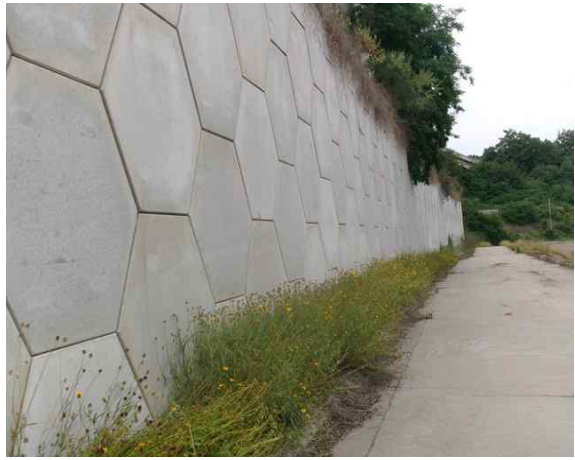
| 위 치 | 우측 S14 패널 전면부 | 위 치 | 우측 S14 패널 전면부 |

| 현 황 | 배부름 (A=40.0m×5.0m) | 현 황 | 배부름 (A=40.0m×5.0m) |

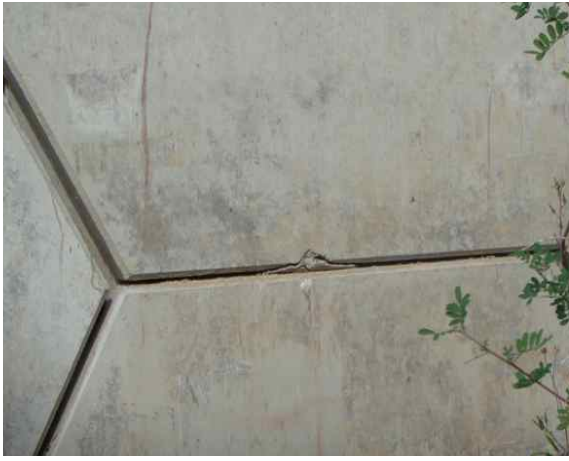
| 위 치 | 우측 S16 패널 전면부 | 위 치 | 우측 S20 패널 전면부 |

| 현 황 | 판넬 파손 (A=0.1m×0.1m) | 현 황 | 집수정 미설치 1EA |

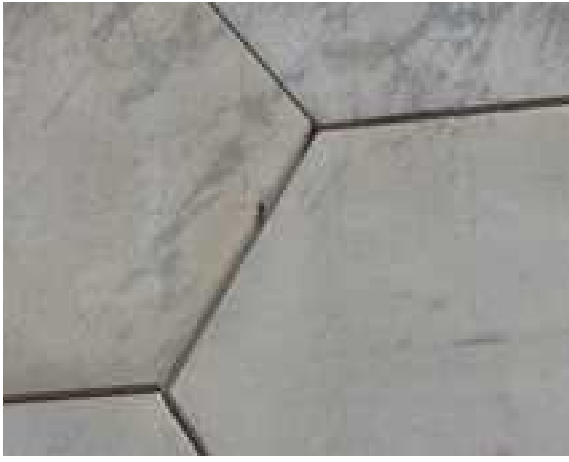
| 위 치 | 좌측 S13 패널 전면부 | 위 치 | 좌측 S16 패널 전면부 |

| 현 황 | 판넬 파손 (A=0.1m×0.1m) | 현 황 | 판넬 파손 (A=0.1m×0.1m) |

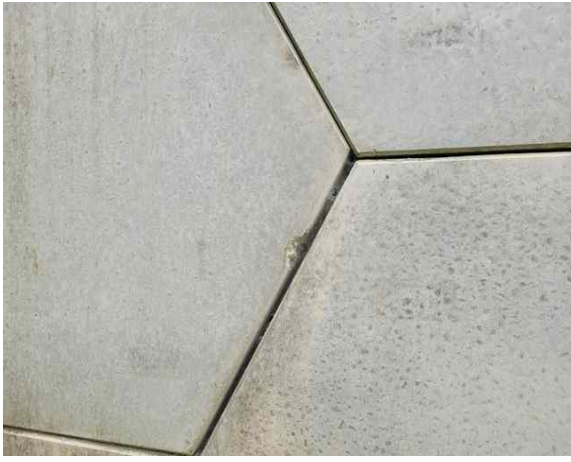
| 위 치 | S3 패널 전면부 | 위 치 | S3 패널 전면부 |

| 현 황 | 파손(A=0.1m×0.1m) | 현 황 | 파손(A=0.1m×0.3m) |

| 구 분 | 점검 결과 | 조치 필요사항 |
|---|---|---|
| 점검자 의견 | 패널식 옹벽 13에 대한 외관조사 결과, 기존 손상인 패널 전면부 파손, 배수로 균열 및 파손이 국부적으로 발생한 것으로 조사되었다. 조사된 손상부의 경우 옹벽의 안전성에 영향을 미칠만한 손상은 아니나, 손상의 진전방지를 위한 보수가 필요할 것으로 판단된다. | |

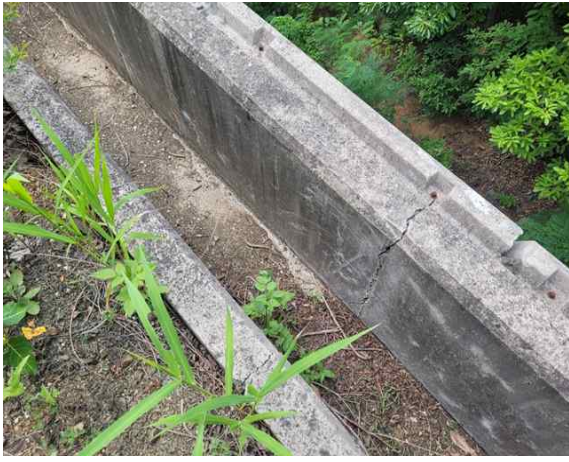
| 위 치 | S2 배수로 | 위 치 | S2 배수로 |

| 현 황 | 파손 (A=0.2m×1.0m) | 현 황 | 파손 (A=0.2m×0.5m) |

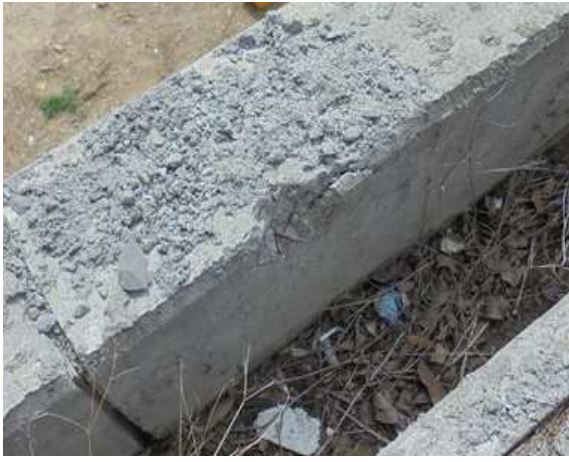
| 위 치 | S02 배수로 | 위 치 | S03 배수로 |

| 현 황 | 파손(A=0.2m×0.3m) | 현 황 | 파손(A=0.3m×0.5m) |

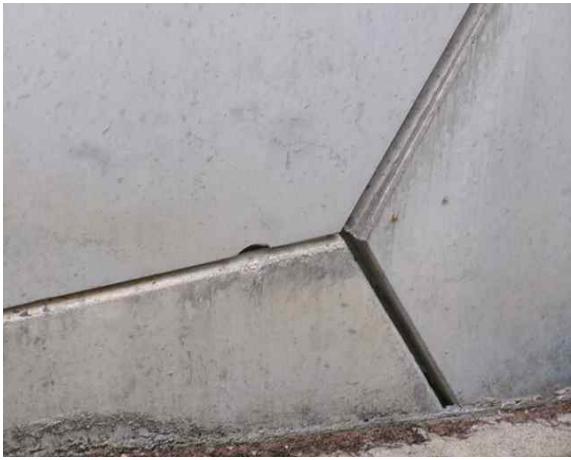
| 위 치 | S03 패널 전면부 | 위 치 | S05 패널 전면부 |

| 현 황 | 판넬 파손(A=0.1m×0.1m) | 현 황 | 판넬 기울음(1EA) |

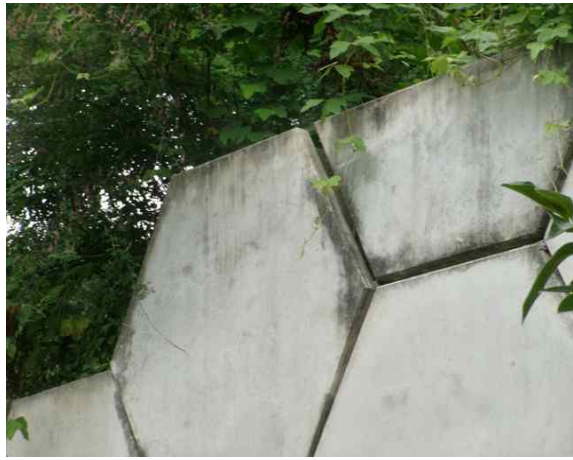
| 구 분 | 점검 결과 | 조치 필요사항 |
|---|---|---|
| 점검자 의견 | 패널식 옹벽 14에 대한 외관조사 결과, 기존 손상인 패널 전면부 파손, 패널 접합부 기울음, 패널 전면부 배부름, 상단 들뜸, 배수로 파손 등이 조사되었다. 패널 접합부 상부 기울음, 상부 들뜸과 패널 전면부 배부름의 경우 주기적인 점검 및 계측을 통한 손상의 진전 여부 파악 등의 유지관리가 요망된다. 특히 상부 들뜸의 경우 진전 여부를 확인할 수 있는 크랙 게이지 등의 부착물을 설치하여 추후 점검시 지속적인 관찰을 통한 진전여부를 확인하는 것이 바람직하다. | |

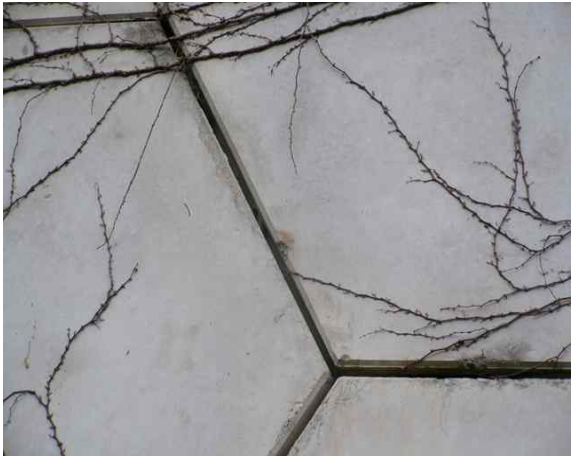
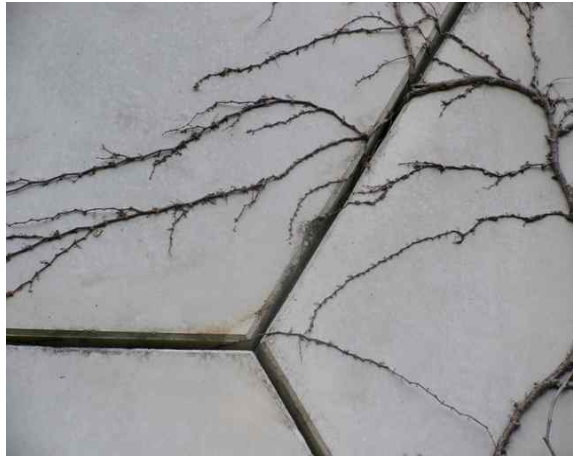
| 위 치 | S08 패널 전면부 | 위 치 | S08 패널 전면부 |

| 현 황 | 판넬 파손(A=0.1m×0.1m) | 현 황 | 판넬 파손(A=0.1m×0.1m) |

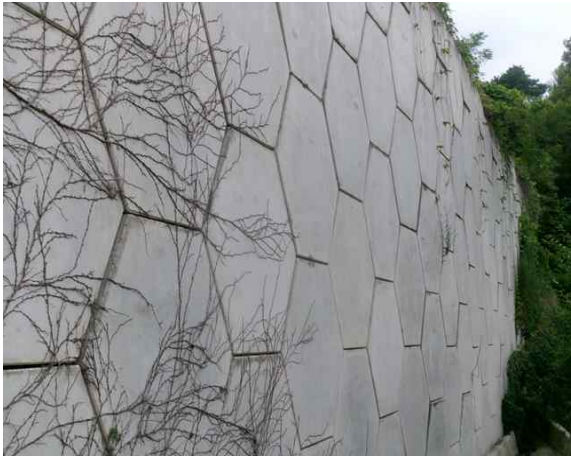
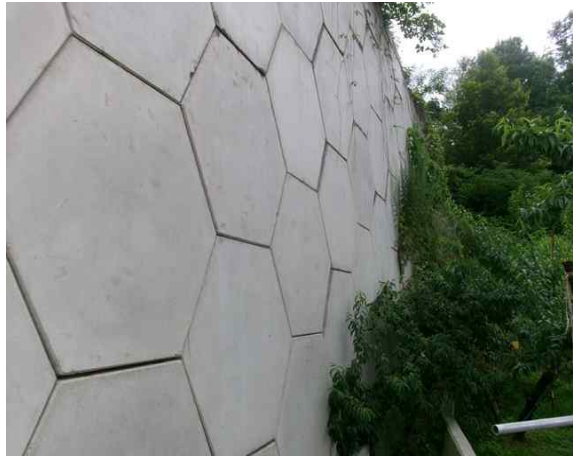
| 위 치 | S09 패널 전면부 | 위 치 | S09 패널 전면부 |

| 현 황 | 배부름(A=20.0m×5.0m) | 현 황 | 배부름(A=20.0m×5.0m) |

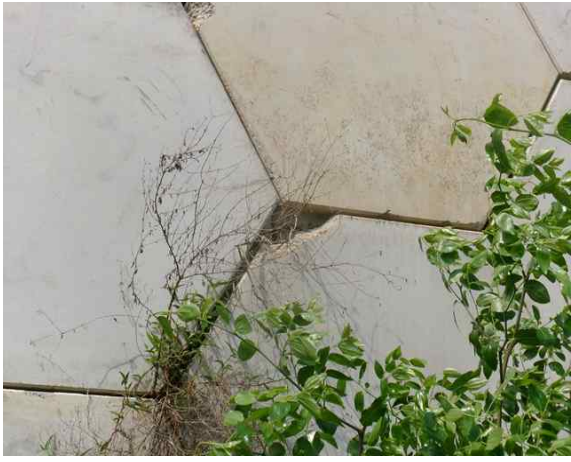
| 위 치 | S01 패널 전면부 | 위 치 | S01 패널 전면부 |

| 현 황 | 판넬 파손(A=0.3m×0.3m) | 현 황 | 판넬 파손(A=0.1m×0.3m) |
