# 사 진 첩

## 1. 패널식 옹벽 01

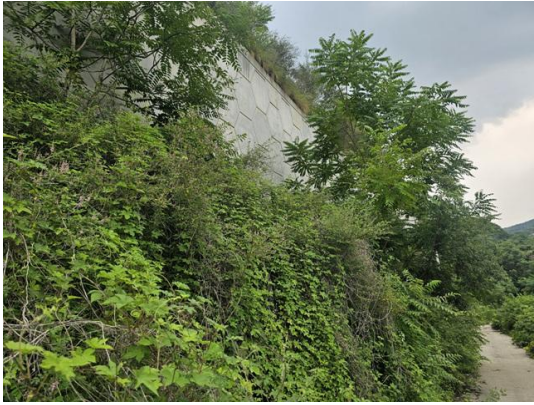
| 현 황 | 시점부 전경 | 현 황 | 종점부 전경 |

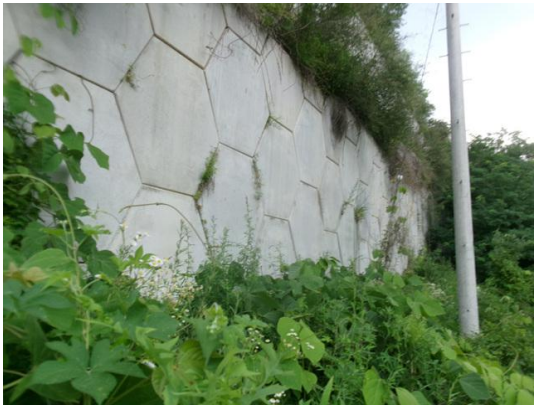
| 현 황 | 1단 전경 | 현 황 | 2단 전경 |

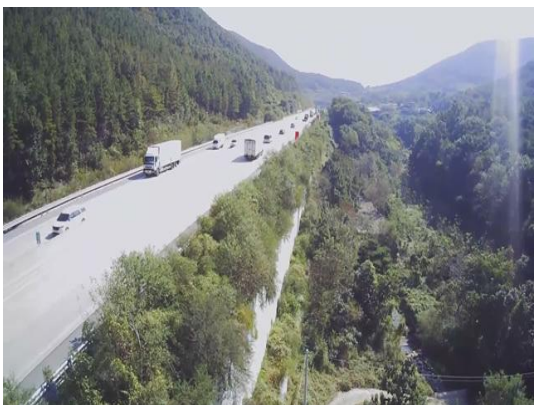
| 현 황 | 상부 전경 | 현 황 | 상부 배수로 전경 |

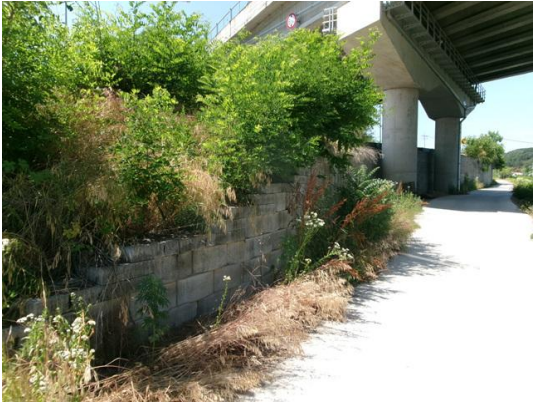
| 현 황 | 시점부 전경 | 현 황 | 종점부 전경 |

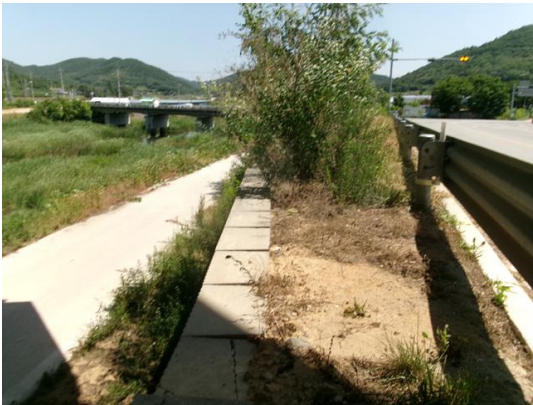
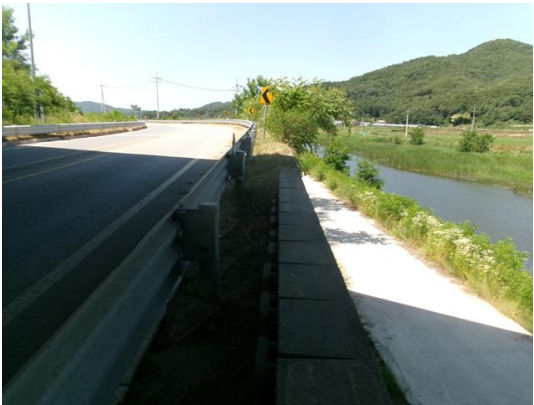
| 현 황 | 상부 전경 | 현 황 | 상부 전경 |

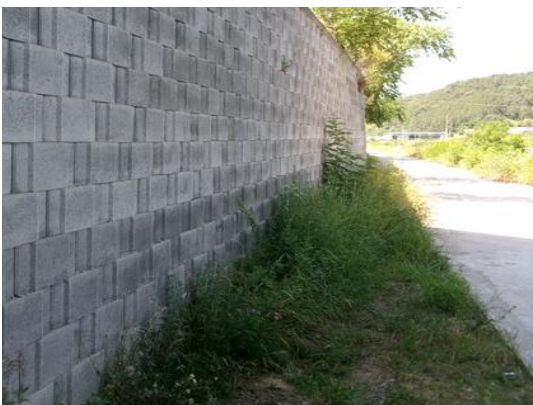
| 현 황 | 하부 전경 | 현 황 | 정면 전경 |

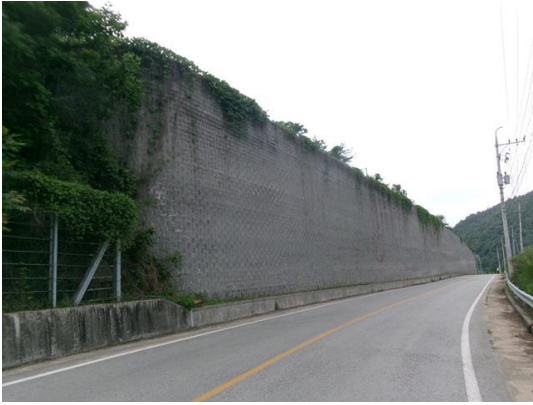
| 현 황 | 시점부 전경 | 현 황 | 중점부 전경 |

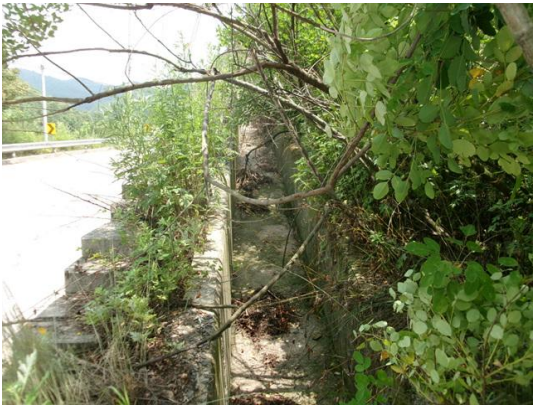
| 현 황 | 상부 배수로 전경 | 현 황 | 상부 전경 |

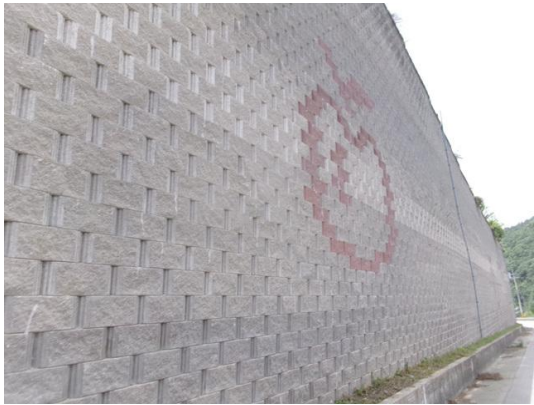
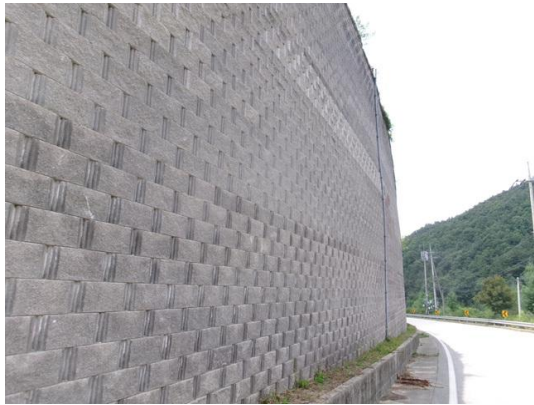
| 위 치 | S10~12 블럭 전면부 | 위 치 | S10~12 블럭 전면부 |

| 현 황 | 배부름(A=20.0m×10.0m) | 현 황 | 배부름(A=20.0m×10.0m) |

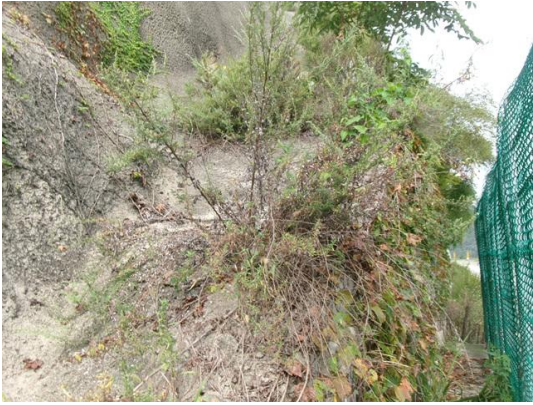
| 현 황 | 시점부 전경 | 현 황 | 종점부 전경 |

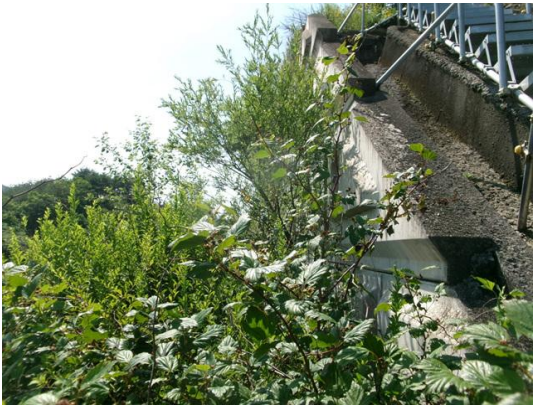
| 현 황 | 2단 상부 전경 | 현 황 | 3단 상부 전경 |

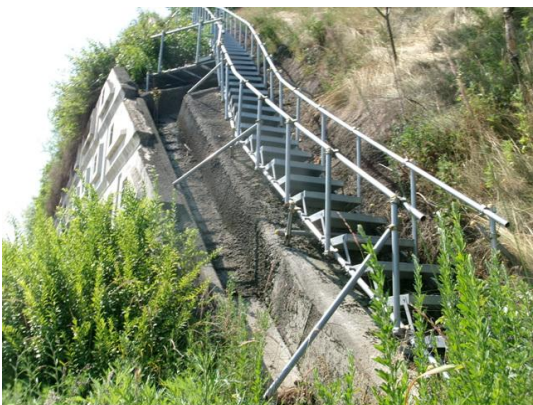
| 현 황 | 상부 배수로 전경 | 현 황 | 점검계단 전경 |

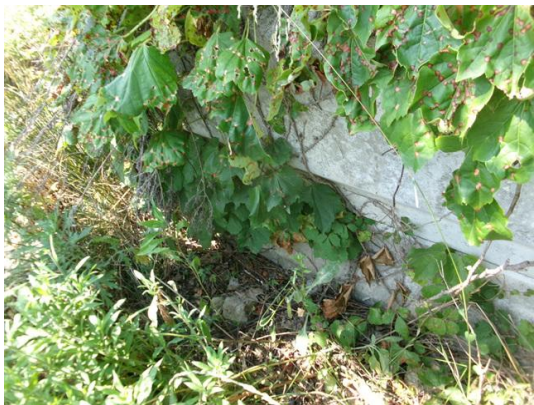
| 위 치 | S1 패널 전면부 | 위 치 | S1 패널 전면부 |

| 현 황 | 파손(A=0.5m×1.0m) | 현 황 | 파손(A=1.0m×0.3m) |

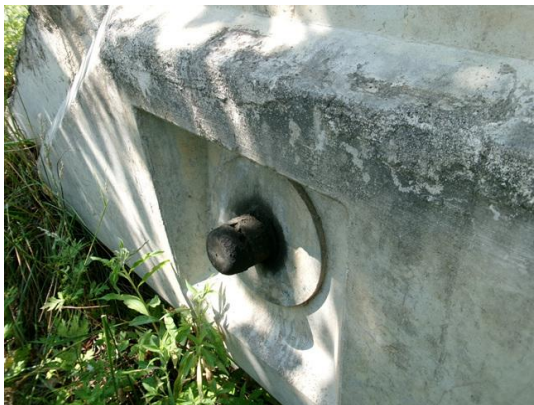
| 위 치 | S1 패널 전면부 | 위 치 | S3 패널 전면부 |

| 현 황 | 앵커캡 파손(1EA) | 현 황 | 백태(표면열화) (A=8.0m×5.0m) |

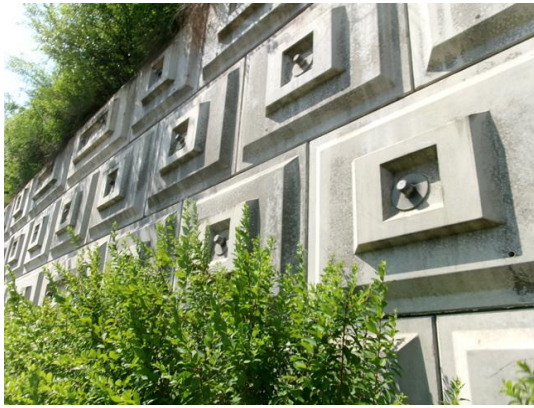
| 위 치 | S7 패널 전면부 | 위 치 | S7 패널 전면부 |

| 현 황 | 백태(표면열화) (A=20.0m×2.0m) | 현 황 | 들뜸(A=0.2m×0.4m) |

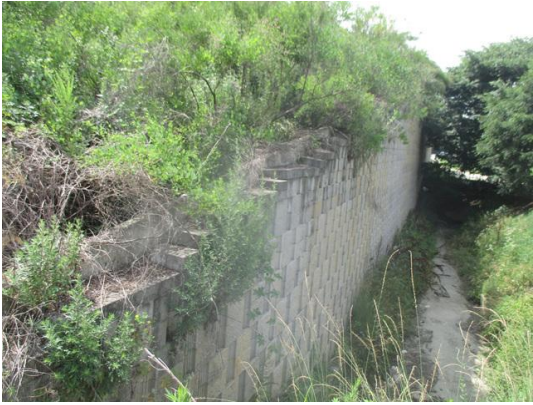
| 현 황 | 시점부 전경 | 현 황 | 종점부 전경 |

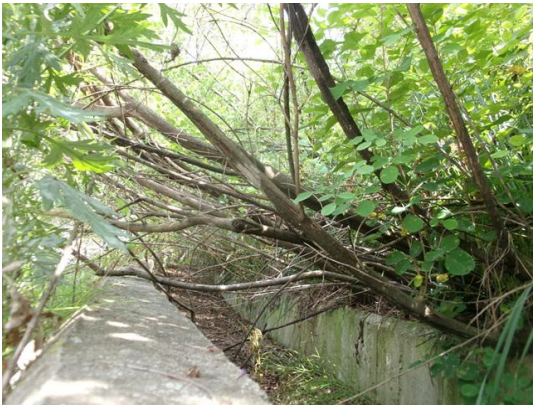
| 현 황 | 상부 배수로 전경 | 현 황 | 상부 전경 |

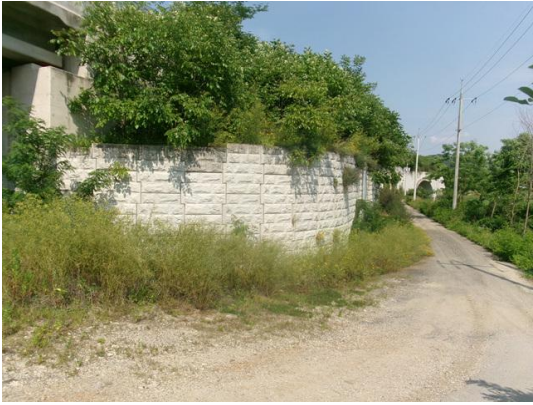
| 현 황 | 시점부 전경 | 현 황 | 중점부 전경 |

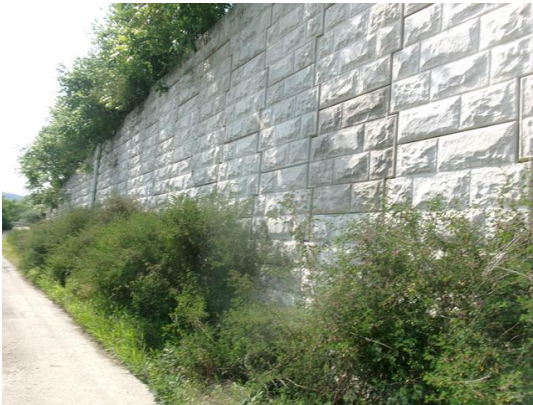
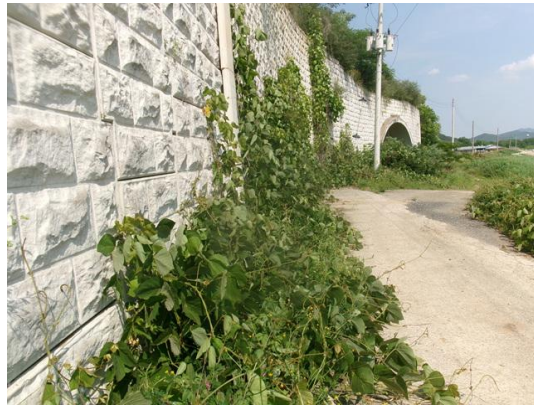
| 현 황 | 정면 전경 | 현 황 | 정면 전경 |

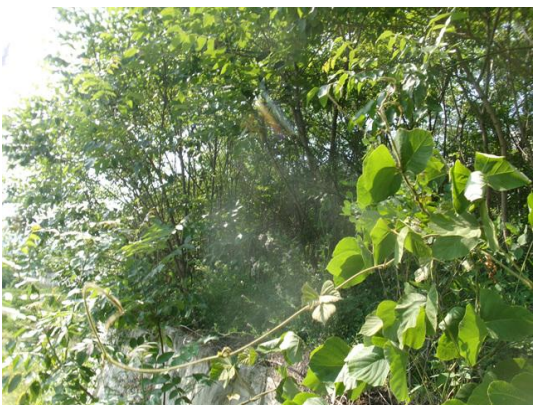
| 현 황 | 상부 전경 | 현 황 | 배수관 전경 |

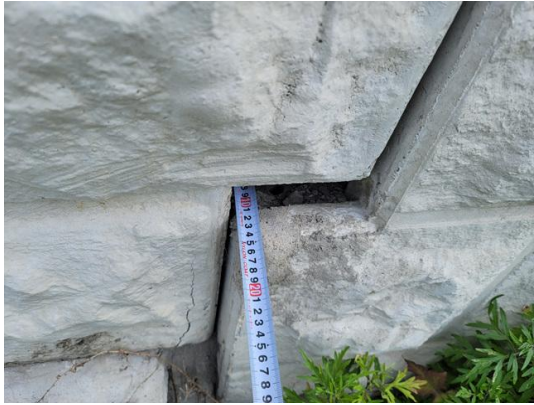
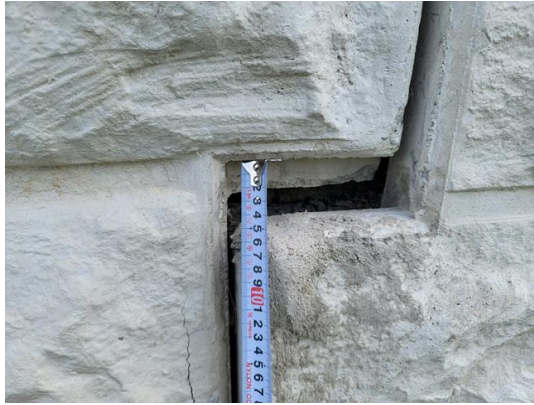
| 위 치 | S37 패널 전면부 | 위 치 | S37 패널 전면부 |

| 현 황 | 이격(L=5.0m) | 현 황 | 이격(L=5.0m) |

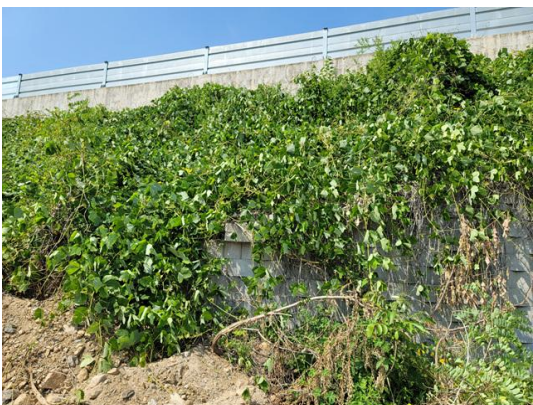
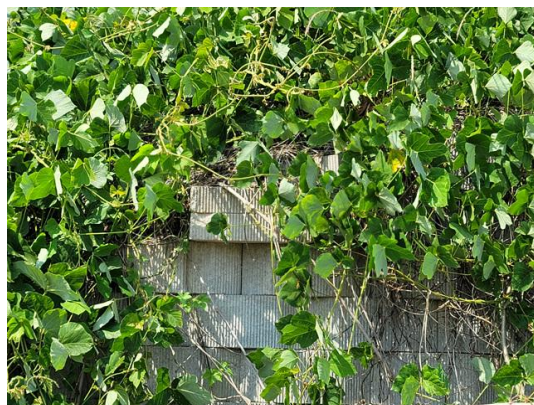
| 위 치 | S01 블럭 전면부 | 위 치 | S01 블럭 전면부 |

| 현 황 | 블럭 밀림 3EA | 현 황 | 블럭 밀림 3EA |

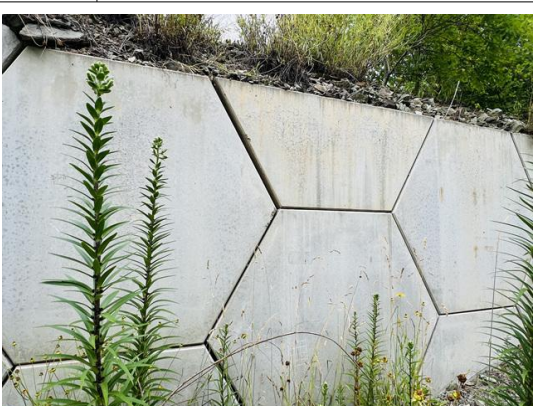
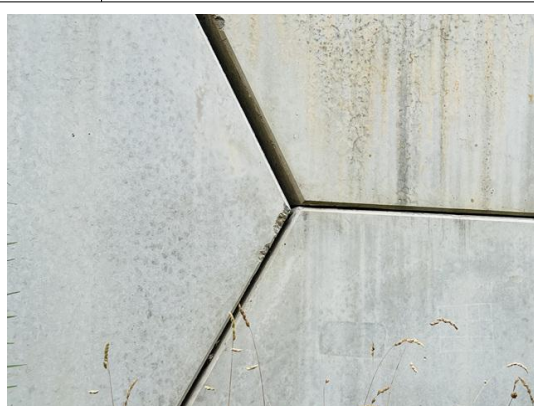
| 위 치 | S7 패널 전면부 | 위 치 | S7 패널 전면부 |

| 현 황 | 판넬 파손(A=0.1m×0.1m) | 현 황 | 판넬 파손(A=0.1m×0.1m) |

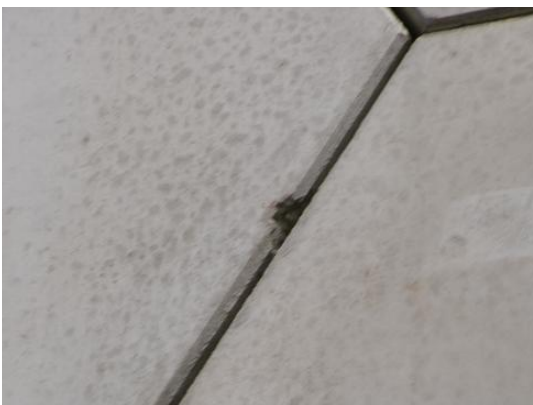
| 위 치 | 우측 S10 패널 전면부 | 위 치 | 우측 S13 패널 전면부 |
| 현 황 | 판넬 파손(A=0.1m×0.1m) | 현 황 | 판넬 파손(A=0.1m×0.1m) |

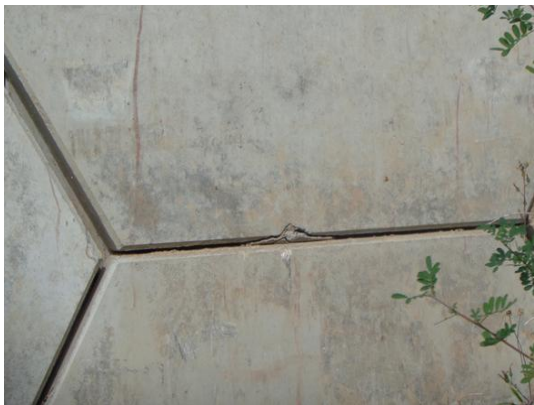
| 위 치 | 우측 S16 패널 전면부 | 위 치 | 우측 S20 패널 전면부 |
| 현 황 | 판넬 파손(A=0.1m×0.1m) | 현 황 | 집수정 미설치 1EA |

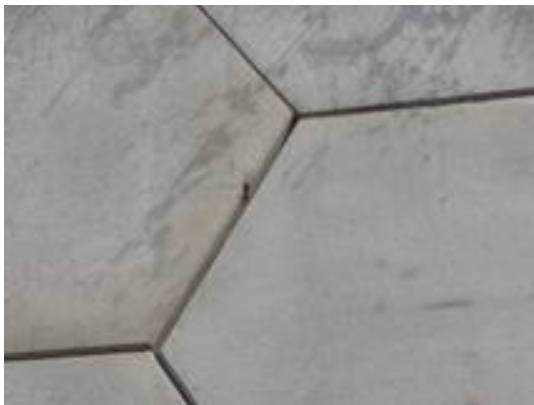
| 위 치 | 좌측 S13 패널 전면부 | 위 치 | 좌측 S16 패널 전면부 |
| 현 황 | 판넬 파손(A=0.1m×0.1m) | 현 황 | 판넬 파손(A=0.1m×0.1m) |

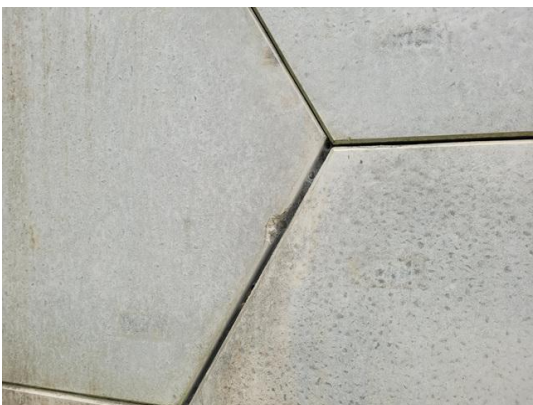
| 위 치 | S3 패널 전면부 | 위 치 | S3 패널 전면부 |

| 현 황 | 파손(A=0.1m×0.1m) | 현 황 | 파손(A=0.1m×0.3m) |

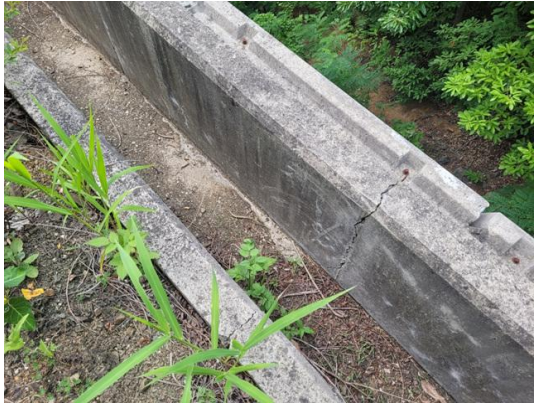
| 위 치 | S2 배수로 | 위 치 | S2 배수로 |

| 현 황 | 파손(A=0.2m×1.0m) | 현 황 | 파손(A=0.2m×0.5m) |

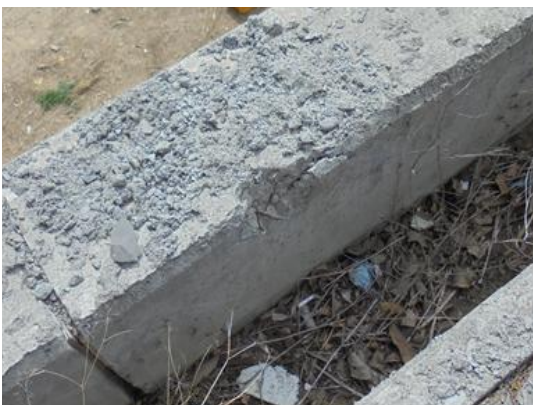
| 위 치 | S02 배수로 | 위 치 | S03 배수로 |

| 현 황 | 파손(A=0.2m×0.3m) | 현 황 | 파손(A=0.3m×0.5m) |

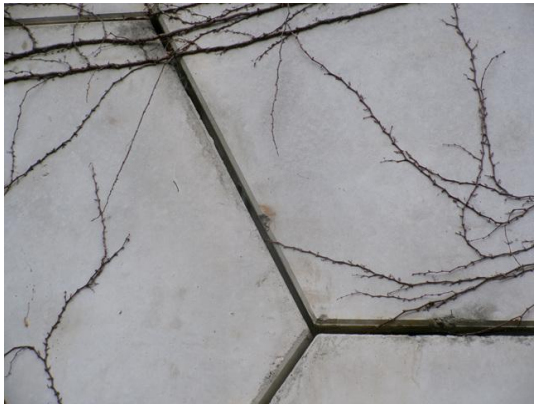
| 위 치 | S08 패널 전면부 | 위 치 | S08 패널 전면부 |

| 현 황 | 판넬 파손(A=0.1m×0.1m) | 현 황 | 판넬 파손(A=0.1m×0.1m) |

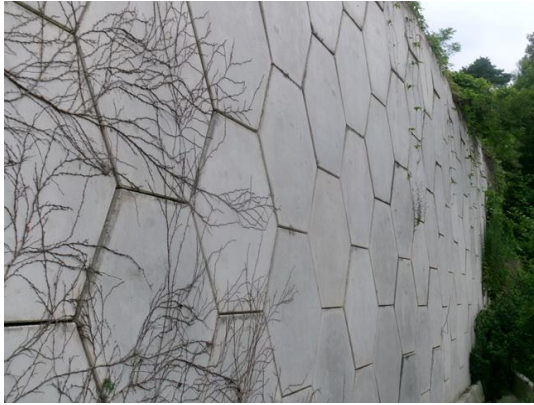
| 위 치 | S09 패널 전면부 | 위 치 | S09 패널 전면부 |

| 현 황 | 배부름(A=20.0m×5.0m) | 현 황 | 배부름(A=20.0m×5.0m) |

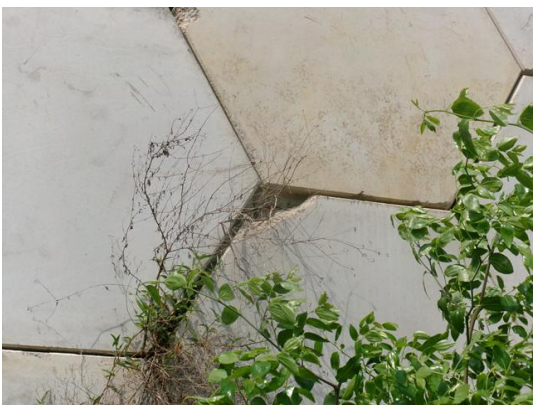
| 위 치 | S01 패널 전면부 | 위 치 | S01 패널 전면부 |

| 현 황 | 판넬 파손(A=0.3m×0.3m) | 현 황 | 판넬 파손(A=0.1m×0.3m) |
