**상주영천고속도로 2024~2025년  
시설물 안전 점검 용역  
정기안전점검보고서**

**< 터널편 >**

**2024. 11**

**점검기관 : [주]명성엔지니어링**

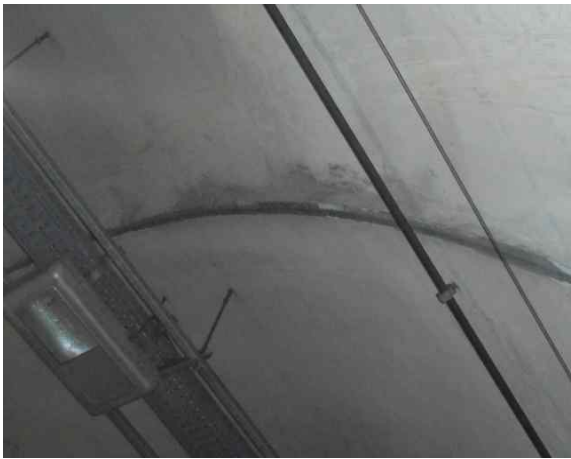
| 위 치 | J09 라이닝 콘크리트 | 위 치 | S102 라이닝 콘크리트 |
| 현 황 | 천단부 들뜸(A=0.1m×0.4m) | 현 황 | 천단부 균열(Cw=0.3mm이상) |

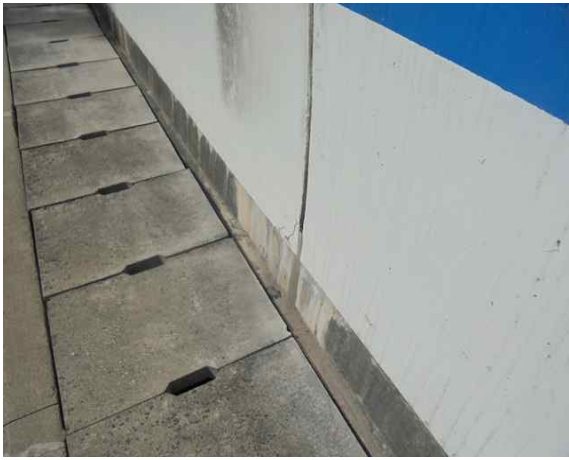
| 위 치 | S02 라이닝 콘크리트 | 위 치 | S74 라이닝 콘크리트 |
| 현 황 | 측벽부 백태 (A=0.3m×1.0m) | 현 황 | 측벽부 균열 (Cw=0.3mm미만) |

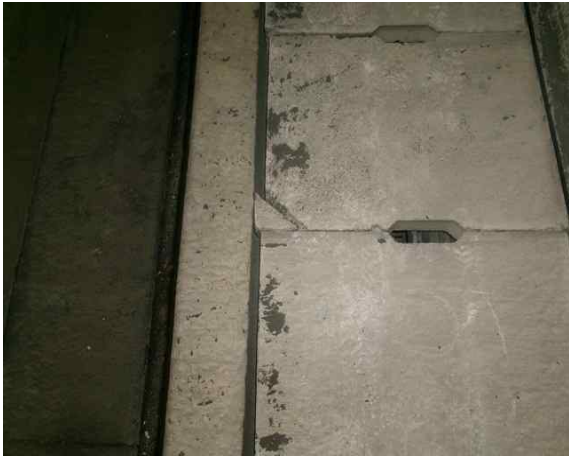
| 위 치 | S53 공동구 | 위 치 | S79 공동구 |
| 현 황 | 뒹개 파손 (1EA) | 현 황 | 균열 (Cw=0.3mm이상) |

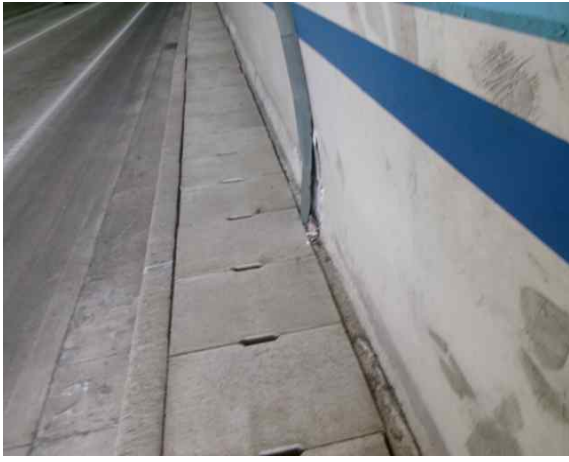
| 위 치 | S003 라이닝 콘크리트 | 위 치 | S094 라이닝 콘크리트 |
| 현 황 | 측벽부 들뜸(A=0.1m×0.3m) | 현 황 | 측벽부 백태(A=0.2m×0.3m) |

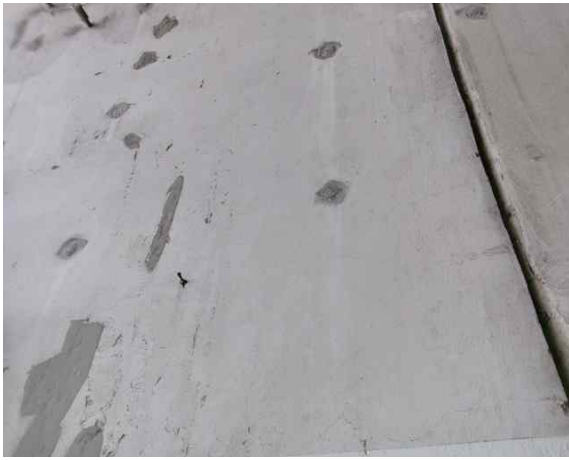
| 위 치 | S108 라이닝 콘크리트 | 위 치 | J081 라이닝 콘크리트 |
| 현 황 | 측벽부 망상균열(A=3.0m×3.0m) | 현 황 | 천단부 들뜸(A=0.1m×0.5m) |

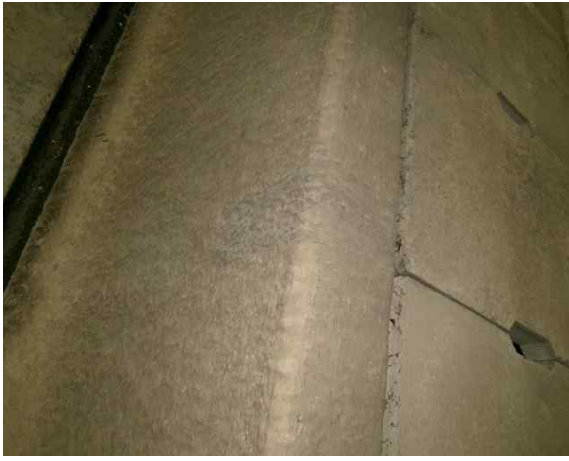
| 위 치 | S007 공동구 | 위 치 | S068 공동구 |
| 현 황 | 균열(Cw=0.3mm이상) | 현 황 | 덮개 파손(1EA) |

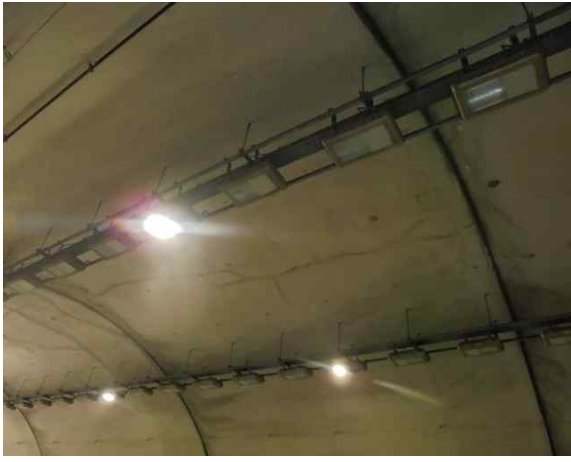
| 위 치 | S06 라이닝 콘크리트 | 위 치 | S40 라이닝 콘크리트 |

| 현 황 | 천단부 균열 (Cw=0.3mm이상) | 현 황 | 천단부 표면오염 (A=5.0m×2.0m) |

| 구분 | 손상 내용 | 단위 | 물량 | 개소 | 보수방안 | 우선순위 |
|---|---|---|---|---|---|---|
| | 균열(cw=0.3mm이상) | m | 40.00 | 5 | 주입보수 | 하자 |

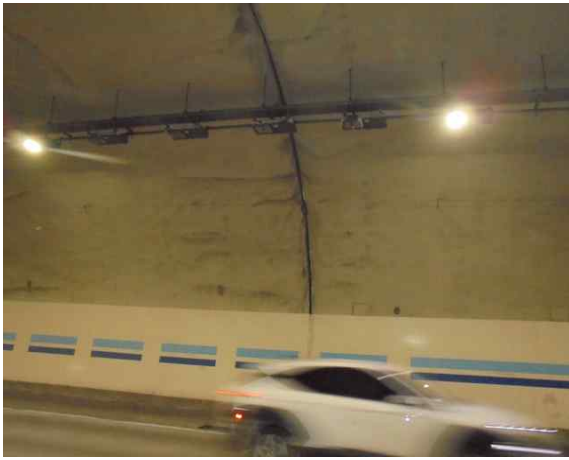
| 위 치 | J22 라이닝 콘크리트 | 위 치 | S08 라이닝 콘크리트 |

| 현 황 | 천단부 들뜸 (A=0.1m×0.3m) | 현 황 | 측벽부 망상균열 (A=1.0m×3.0m) |

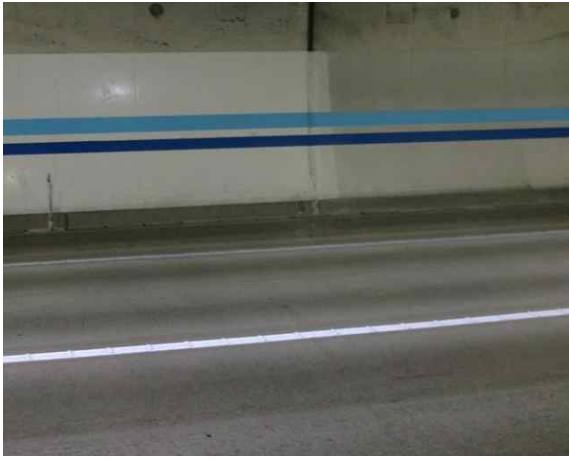
| 위 치 | S13 공동구 | 위 치 | S27 포장부 |

| 현 황 | 균열 (Cw=0.3mm미만) | 현 황 | 포장 파손 (A=0.2m×1.0) |

| 구분 | 손상 내용 | 단위 | 물량 | 개소 | 보수방안 | 우선순위 |
|---|---|---|---|---|---|---|
| | 균열(cw=0.3mm이상) | m | 7.00 | 14 | 주입보수 | — |

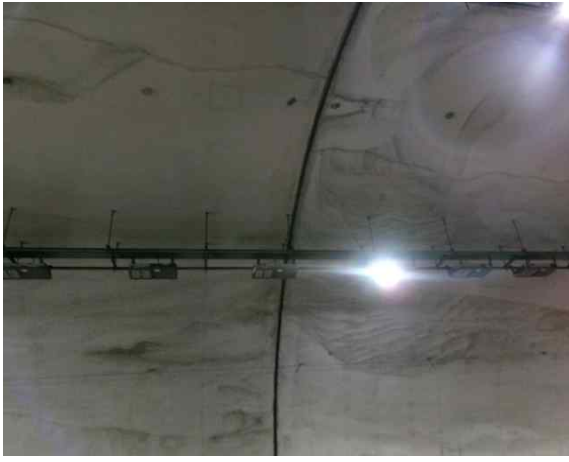
| 위 치 | S20 라이닝 콘크리트 | 위 치 | S02 라이닝 콘크리트 |

| 현 황 | 천단부 들뜸(A=0.1m×0.1m) | 현 황 | 측벽부 누수흔적(A=0.2m×0.4m) |

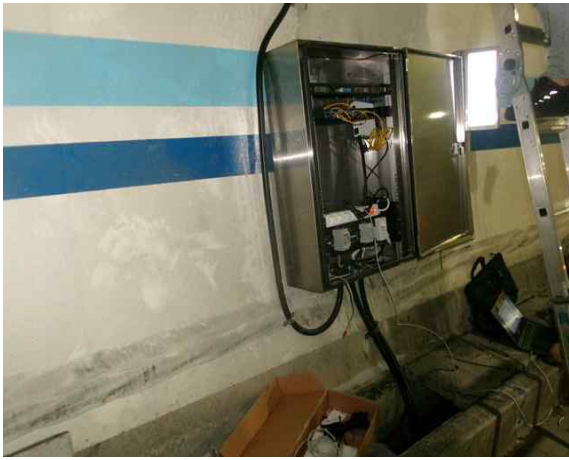
| 위 치 | S24 라이닝 콘크리트 | 위 치 | S6 라이닝 콘크리트 |

| 현 황 | 측벽부 소화전 파손 보수 | 현 황 | 측벽부 망상균열 (A=1.0m×5.0m) |

| 구 분 | | 점검 결과 | | 조치 필요사항 | |
|---|---|---|---|---|---|
| 점검자 의견 | | 산법터널(영천방향)(4공구)에 대한 외관조사 결과, 조사된 주요 손상으로는 라이닝 콘크리트 균열, 망상균열, 파손, 표면오염, 조인트부 들뜸, 공동구 파손, 포장부 균열 및 마모, 박리, 박락, 파손, 패임, 갯문 배면 실란트 파손 등의 손상이 조사되었으며, 기 점검에서 발생된 소화전 파손 손상은 보수가 실시된 것으로 확인되었다. 기 발생된 일부 손상에 대해서는 터널 및 주행차량의 안전성을 위한 조치가 필요한 상태인 것으로 확인되었다. | | | |

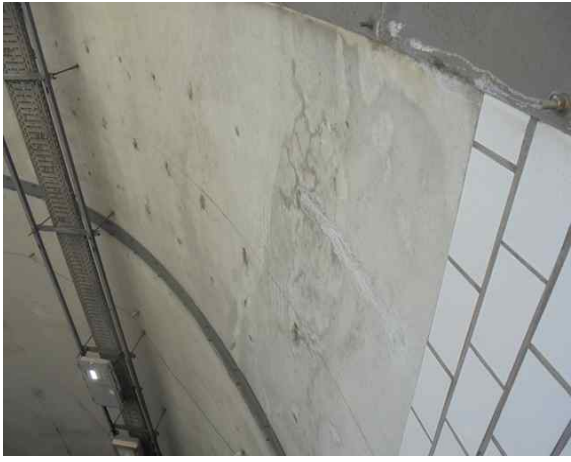
| 위 치 | S001 라이닝 콘크리트 | 위 치 | J004 라이닝 콘크리트 |

| 현 황 | 천단부 백태(A=0.1m×0.5m) | 현 황 | 천단부 들뜸(A=0.1m×0.2m) |

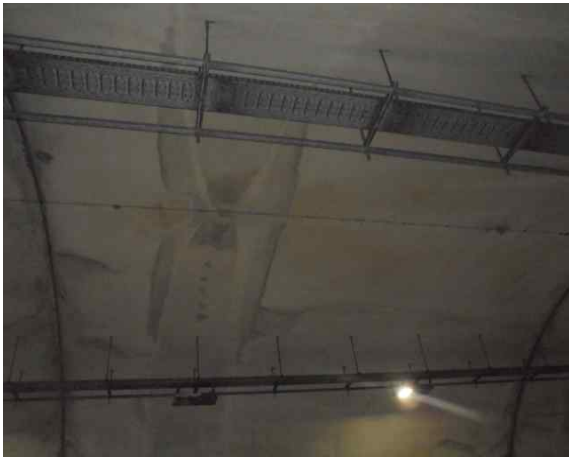
| 위 치 | S033 라이닝 콘크리트 | 위 치 | J198 라이닝 콘크리트 |

| 현 황 | 천단부 균열(Cw=0.3mm이상) | 현 황 | 천단부 망상균열(A=8.0m×1.0m) |

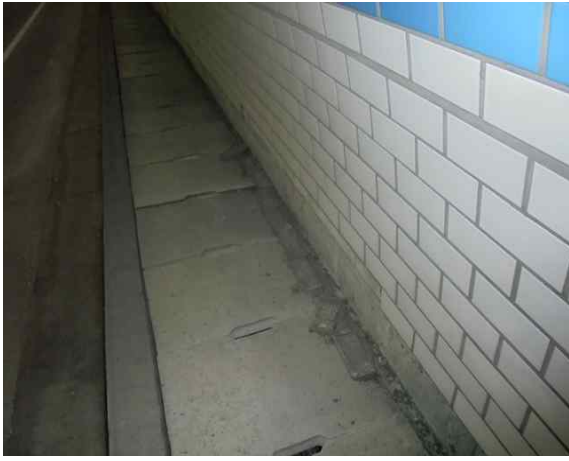
| 위 치 | S009 라이닝 콘크리트 | 위 치 | S062 라이닝 콘크리트 |

| 현 황 | 측벽부 타일탈락(9EA) | 현 황 | 측벽부 망상균열(A=5.0m×2.0m) |

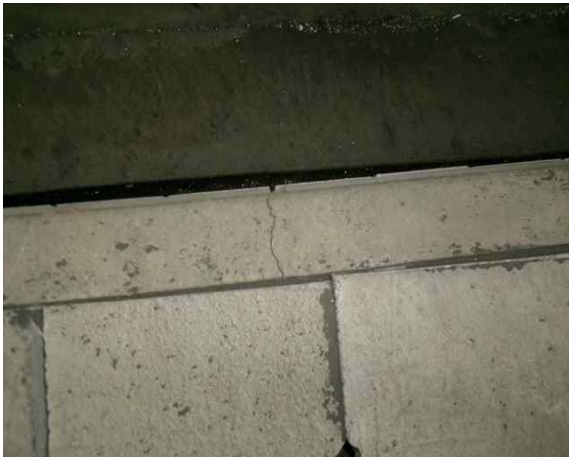
| 위 치 | S026 공동구 | 위 치 | S042 공동구 |

| 현 황 | 균열( $C_w=0.3\text{mm}$ 이상) | 현 황 | 덮개 파손(1EA) |

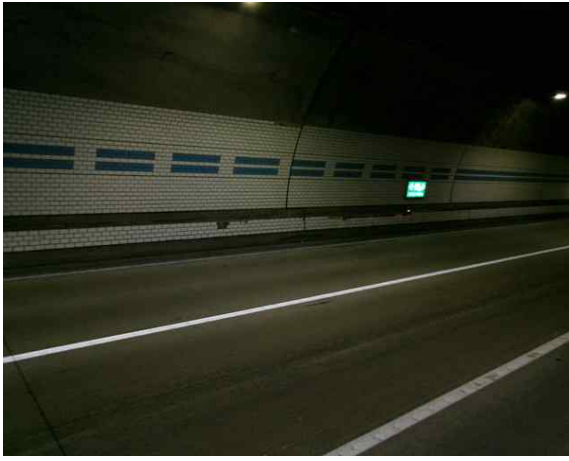
| 위 치 | S138 공동구 | 위 치 | S026 포장부 |

| 현 황 | 측면 타일탈락(10EA) | 현 황 | 균열( $L=8.0\text{m}$ ) |

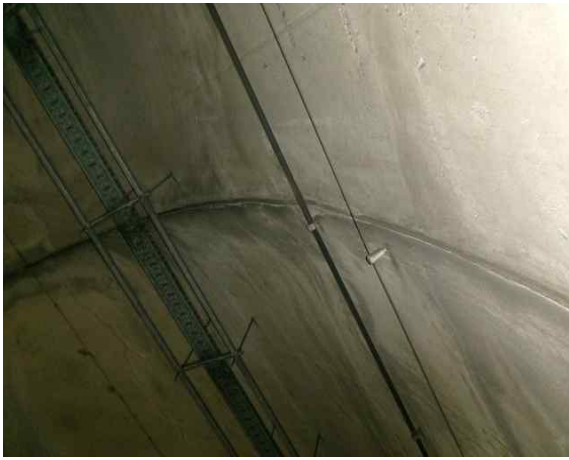
| 위 치 | S024 라이닝 콘크리트 | 위 치 | S033 라이닝 콘크리트 |

| 현 황 | 천단부 표면불량(A=0.3m×0.5m) | 현 황 | 천단부 재균열(Cw=0.3mm이상) |

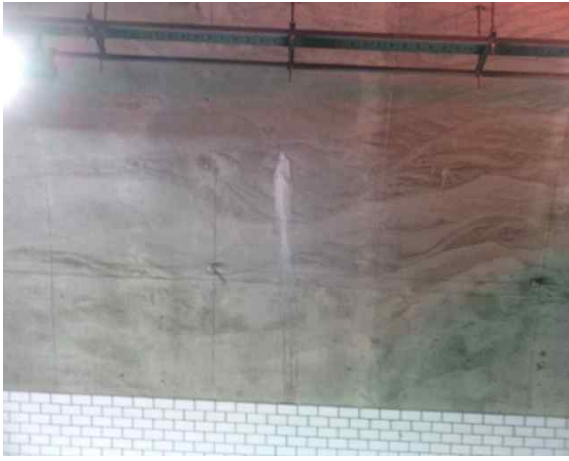
| 위 치 | S076 라이닝 콘크리트 | 위 치 | S090 라이닝 콘크리트 |

| 현 황 | 천단부 들뜸(A=0.1m×0.3m) | 현 황 | 천단부 재균열(Cw=0.3mm이상) |

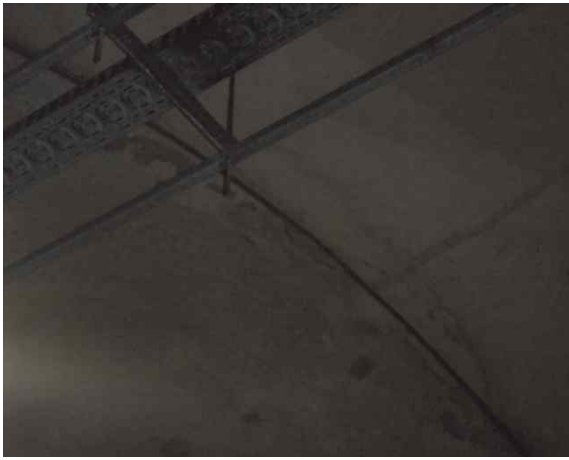
| 위 치 | J39 라이닝 콘크리트 | 위 치 | S45 라이닝 콘크리트 |

| 현 황 | 천단부 들뜸(A=0.2m×1.0m) | 현 황 | 천단부 재균열(Cw=0.3mm이상) |

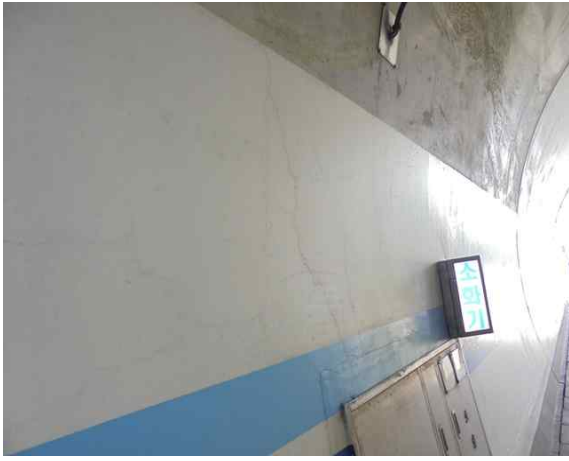
| 위 치 | J30 라이닝 콘크리트 | 위 치 | J36 라이닝 콘크리트 |

| 현 황 | 천단부 들뜸 ( $A=0.2\text{m} \times 0.5\text{m}$ ) | 현 황 | 천단부 들뜸 ( $A=0.1\text{m} \times 0.3\text{m}$ ) |

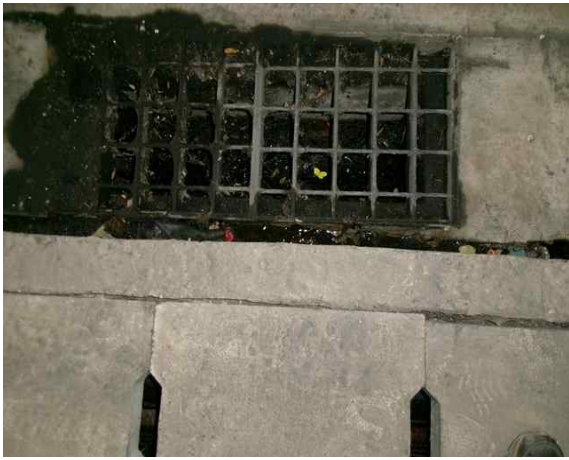
| 위 치 | S06 공동구 | 위 치 | S12 공동구 |

| 현 황 | 균열 ( $C_w=0.3\text{mm}$ 미만) | 현 황 | 뒹개 파손(1EA) |

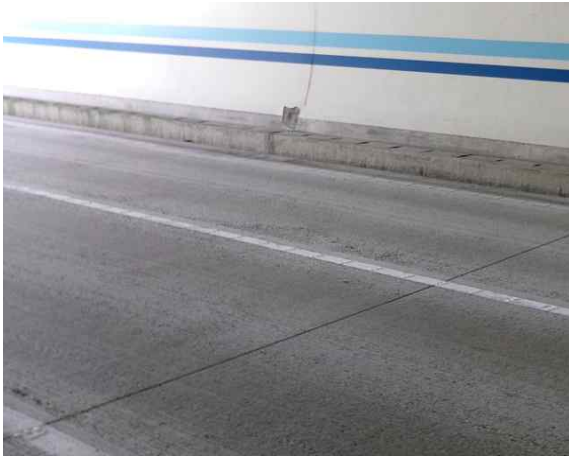
| 위 치 | S02 포장부 | 위 치 | S26 포장부 |

| 현 황 | 포장 패임 ( $A=1.0\text{m} \times 30.0\text{m}$ ) | 현 황 | 포장 박락 ( $A=0.1\text{m} \times 0.3\text{m}$ ) |

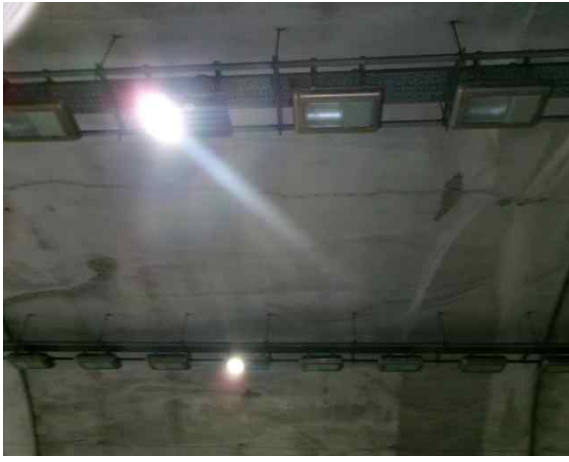
| 위 치 | S04 라이닝 콘크리트 | 위 치 | S50 라이닝 콘크리트 |

| 현 황 | 천단부 채균열 (Cw=0.3mm미만) | 현 황 | 천단부 균열 (Cw=0.3mm미만) |

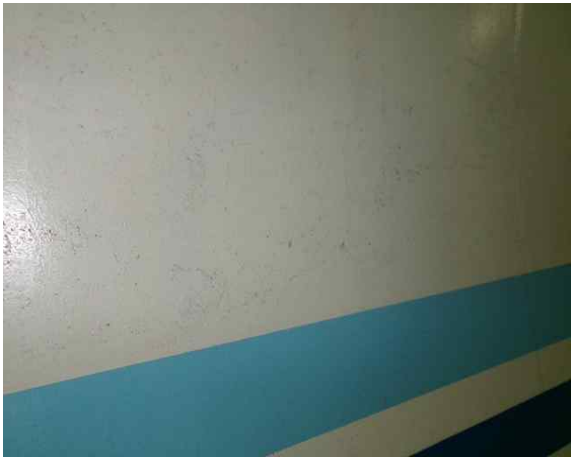
| 위 치 | S28 라이닝 콘크리트 | 위 치 | S48 라이닝 콘크리트 |

| 현 황 | 측벽부 망상균열(A=2.0m×9.0m) | 현 황 | 측벽부 균열(Cw=0.3mm미만) |

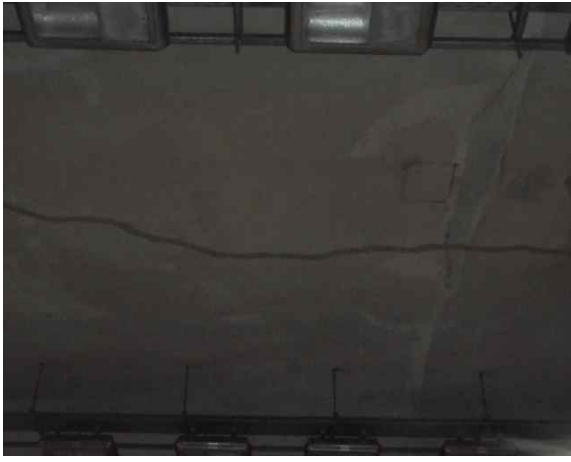
| 위 치 | S09 라이닝 콘크리트 | 위 치 | S36 라이닝 콘크리트 |

| 현 황 | 천단부 재균열 (Cw=0.3mm미만) | 현 황 | 천단부 균열 (Cw=0.3mm이상) |

| 구분 | 손상 내용 | 단위 | 물량 | 개소 | 보수방안 | 우선순위 |
|---|---|---|---|---|---|---|
| | 재균열(cw=0.3mm미만) | m | 135.0 | 14 | 표면보수 | 하자 |

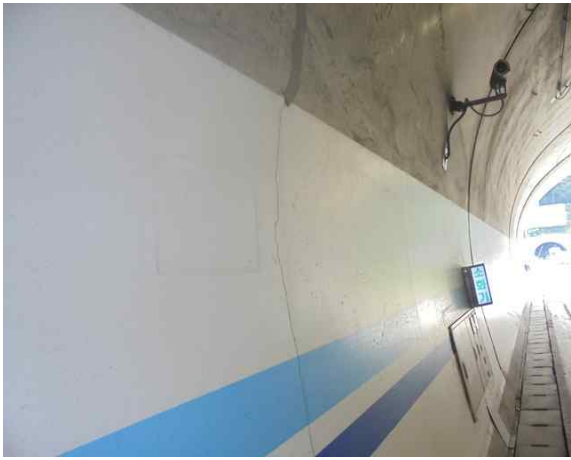
| 위 치 | S04 라이닝 콘크리트 | 위 치 | S45 라이닝 콘크리트 |

| 현 황 | 측벽부 균열( $C_w=0.3\text{mm}$ 미만) | 현 황 | 측벽부 누수흔적( $A=1.0\text{m} \times 0.3\text{m}$ ) |

| 구분 | 손상 내용 | 단위 | 물량 | 개소 | 보수방안 | 우선순위 |
|---|---|---|---|---|---|---|
| 라이닝 측벽부 | 균열(cw=0.3mm미만) | m | 157.50 | 55 | 표면보수 | 하자 |

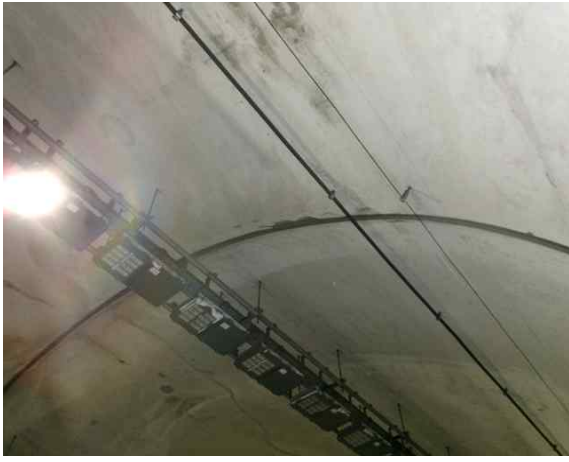
| 위 치 | J14 라이닝 콘크리트 | 위 치 | S26 라이닝 콘크리트 |

| 현 황 | 천단부 박락(A=0.1m×1.0m) | 현 황 | 천단부 재균열(Cw=0.3mm미만) |

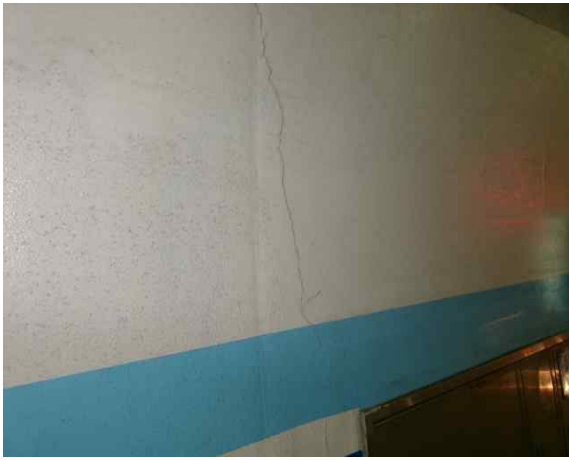
| 위 치 | S25 라이닝 콘크리트 | 위 치 | S31 라이닝 콘크리트 |

| 현 황 | 측벽부 균열( $C_w=0.3\text{mm}$ 이상) | 현 황 | 측벽부 망상균열( $A=4.0\text{m}\times 0.5\text{m}$ ) |

| 구분 | 손상 내용 | 단위 | 물량 | 개소 | 보수방안 | 우선순위 |
|---|---|---|---|---|---|---|
| | 균열(cw=0.3mm이상) | m | 2.00 | 1 | 주입보수 | 하자 |

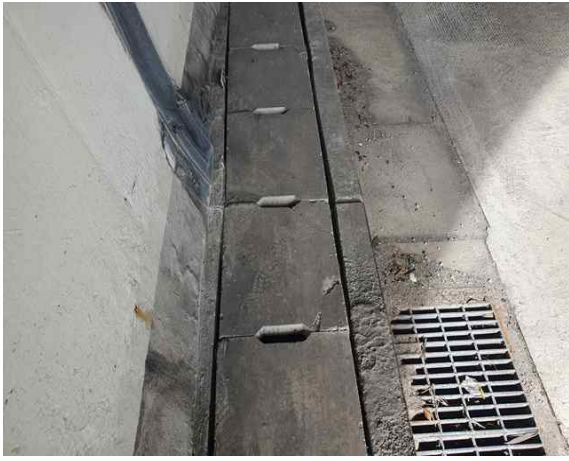
| 위 치 | S45 공동구 | 위 치 | S22 포장부 |

| 현 황 | 덮개 파손(1EA) | 현 황 | 스폴링 ( $A=0.1\text{m}\times 0.1\text{m}$ ) |

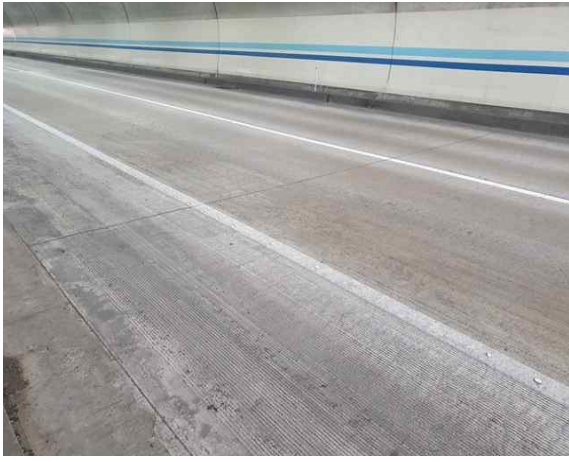
| 위 치 | S40 포장부 | 위 치 | 진출부 갭문 |

| 현 황 | 포장 마모( $A=24.0\text{m}\times 3.0\text{m}$ ) | 현 황 | 배수로 사이 이격 |

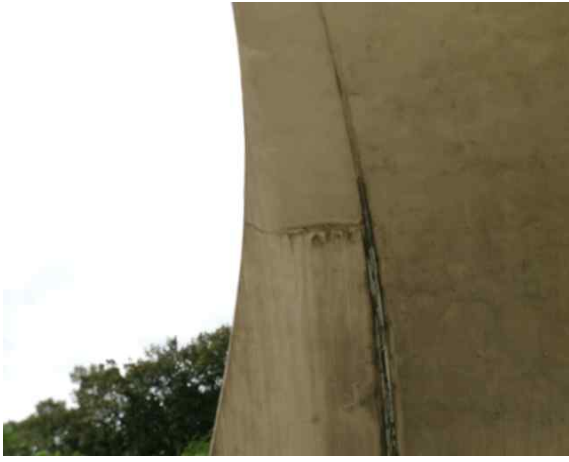
| 위 치 | S001 라이닝 콘크리트 | 위 치 | S017 라이닝 콘크리트 |

| 현 황 | 천단부 균열부백태 (A=0.30m²) | 현 황 | 천단부 균열 (Cw=0.3mm이상) |

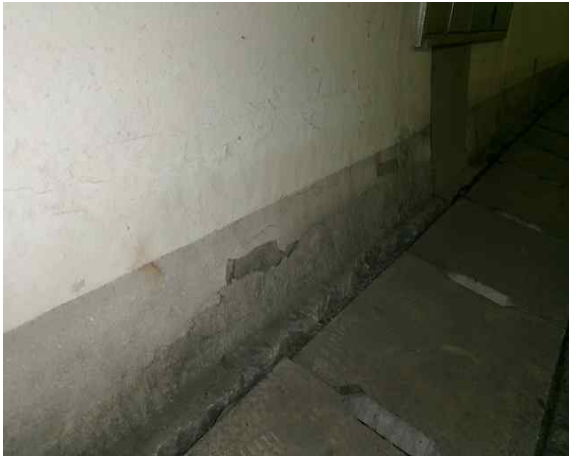
| 위 치 | S028 라이닝 콘크리트 | 위 치 | S036 라이닝 콘크리트 |

| 현 황 | 측벽부 박리 (A=2.0m×0.2m) | 현 황 | 측벽부 마감재 박락 (A=0.2m×0.2m) |

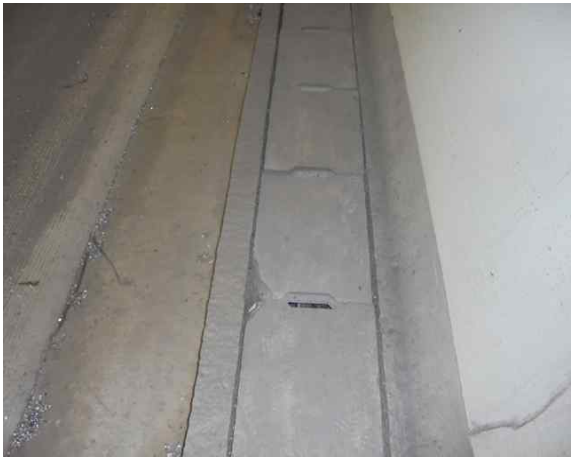
| 위 치 | S016 공동구 | 위 치 | S065 공동구 |

| 현 황 | 덧개 파손(1EA) | 현 황 | 균열( $C_w=0.3\text{mm}$ 이상) |

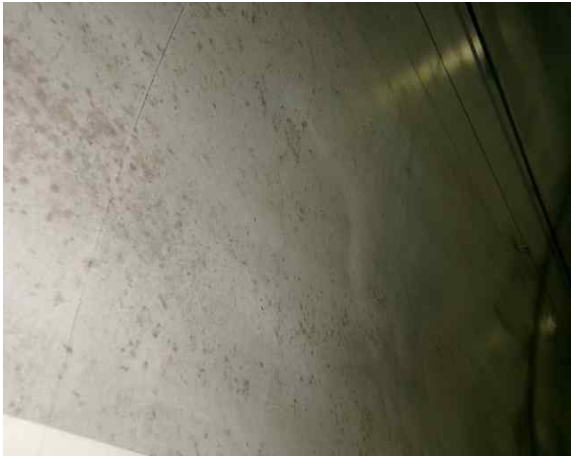
| 위 치 | S083 라이닝 콘크리트 | 위 치 | S090 라이닝 콘크리트 |

| 현 황 | 천단부 균열 (Cw=0.3mm이상) | 현 황 | 천단부 들뜸 (A=0.1m×0.5m) |

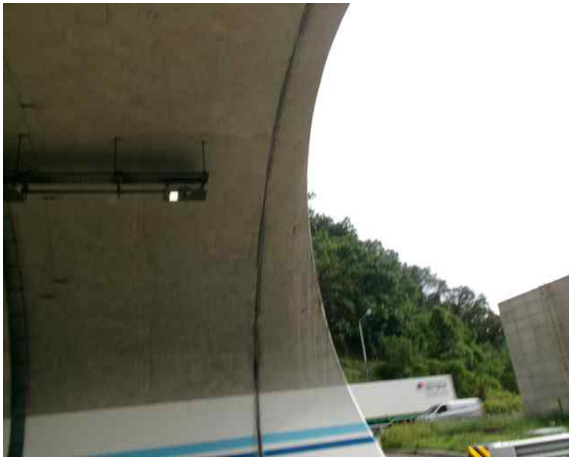
| 위 치 | S102 라이닝 콘크리트 | 위 치 | S001 라이닝 콘크리트 |

| 현 황 | 천단부 균열부백태 (A=0.2m×0.5m) | 현 황 | 측벽부 균열 (Cw=0.3mm이상) |

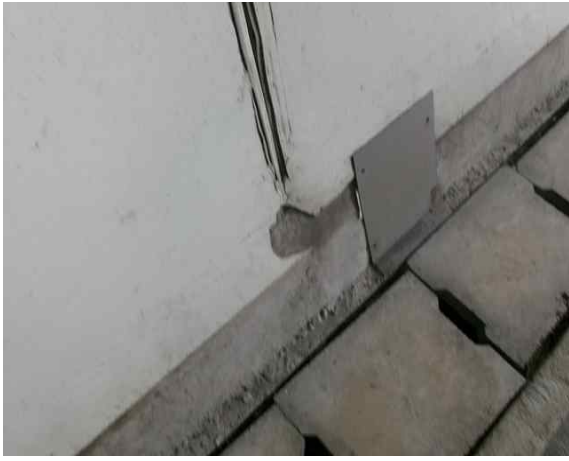
| 위 치 | S004 라이닝 콘크리트 | 위 치 | S022 라이닝 콘크리트 |

| 현 황 | 측벽부 마감재 들뜸 (A=0.3m×4.0m) | 현 황 | 측벽부 망상균열 (A=3.0m×2.0m) |

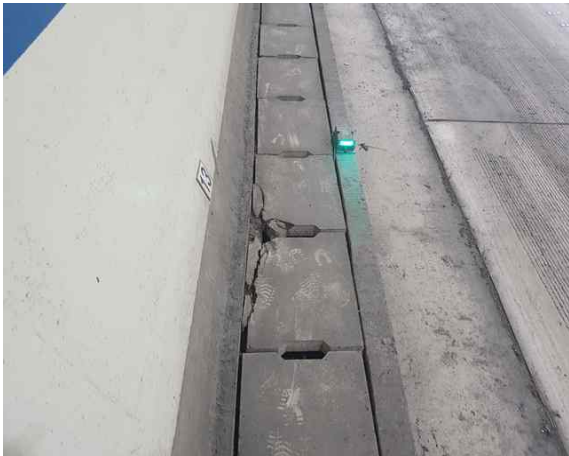
| 위 치 | S015 공동구 | 위 치 | S066 공동구 |

| 현 황 | 덧개 파손 (2EA) | 현 황 | 파손 (A=0.1m×1.0m) |

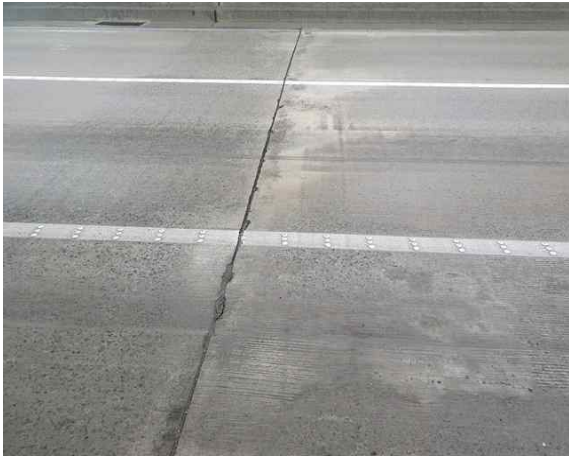
| 위 치 | S038 포장부 | 위 치 | S081 포장부 |

| 현 황 | 포장 파손 (A=0.2m×0.4m) | 현 황 | 박리 (A=1.5m×0.3m) |
