# 사 진 첩

## 1. 군위터널(상주방향)

## 전경 및 손상현황 사진

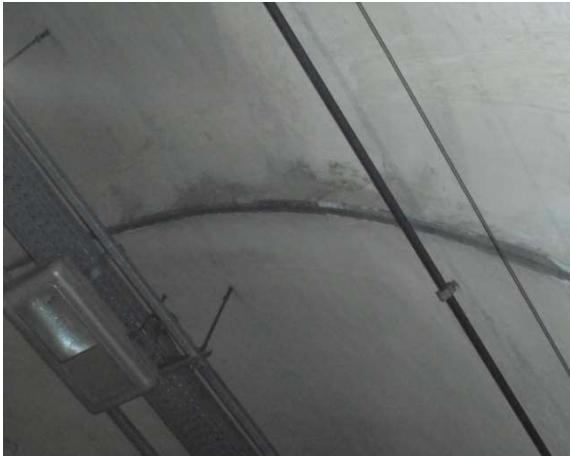
| 위 치 | J09 라이닝 콘크리트 | 위 치 | S102 라이닝 콘크리트 |

| 현 황 | 천단부 들뜸 (A=0.1m×0.4m) | 현 황 | 천단부 균열 (Cw=0.3mm이상) |

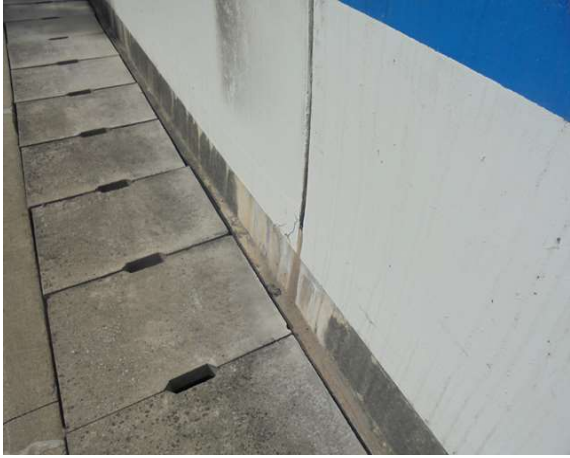
| 위 치 | S02 라이닝 콘크리트 | 위 치 | S74 라이닝 콘크리트 |

| 현 황 | 측벽부 백태 (A=0.3m×1.0m) | 현 황 | 측벽부 균열 (Cw=0.3mm미만) |

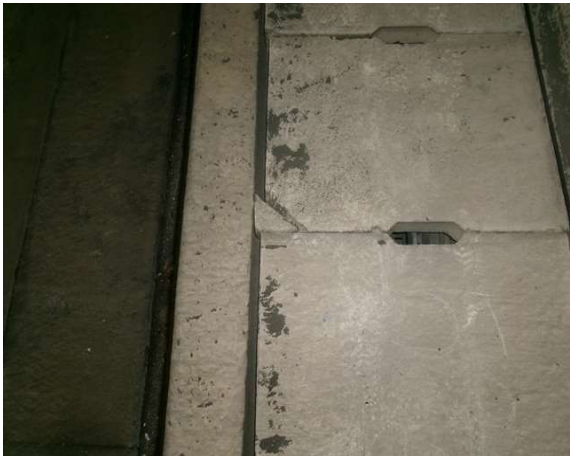
| 위 치 | S53 공동구 | 위 치 | S79 공동구 |

| 현 황 | 덮개 파손 (1EA) | 현 황 | 균열 (Cw=0.3mm이상) |

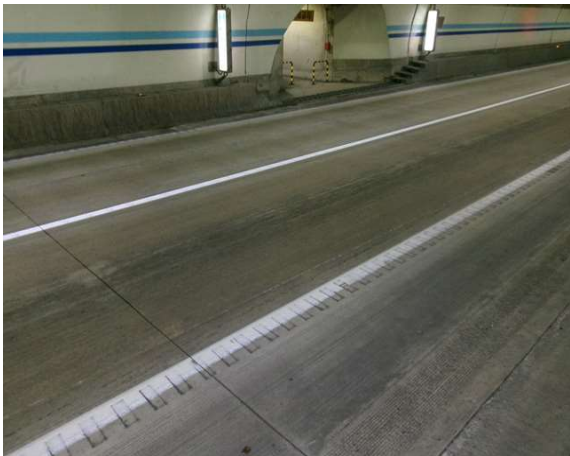
| 위 치 | S34 포장부 | 위 치 | S38 포장부 |

| 현 황 | 망상균열 (A=4.0.m×9.0m) | 현 황 | 포장 박락 (A=0.1m×0.2m) |

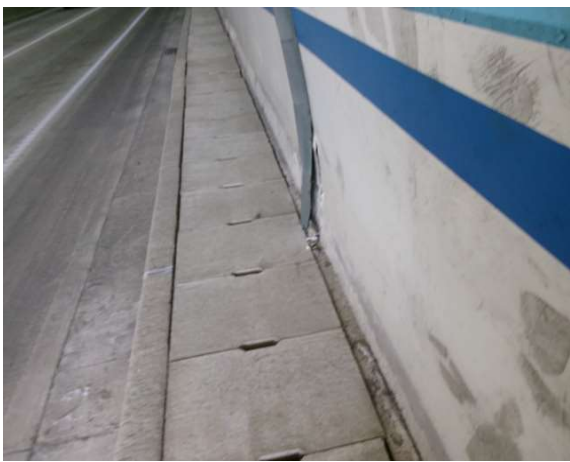
| 위 치 | S003 라이닝 콘크리트 | 위 치 | S094 라이닝 콘크리트 |

| 현 황 | 측벽부 들뜸(A=0.1m×0.3m) | 현 황 | 측벽부 백태(A=0.2m×0.3m) |

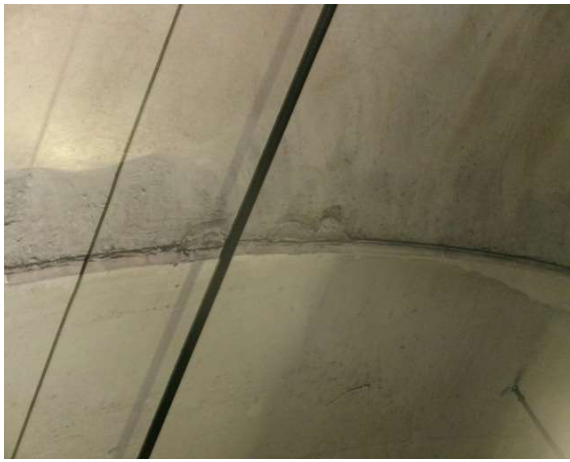
| 위 치 | S108 라이닝 콘크리트 | 위 치 | J081 라이닝 콘크리트 |

| 현 황 | 측벽부 망상균열(A=3.0m×3.0m) | 현 황 | 천단부 들뜸(A=0.1m×0.5m) |

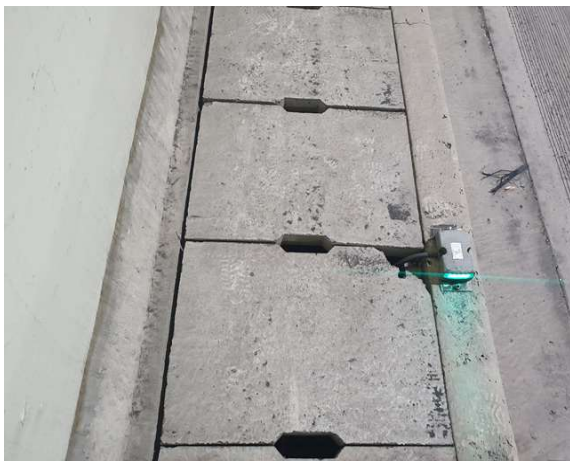
| 위 치 | S007 공동구 | 위 치 | S068 공동구 |

| 현 황 | 균열(Cw=0.3mm이상) | 현 황 | 덜개 파손(1EA) |

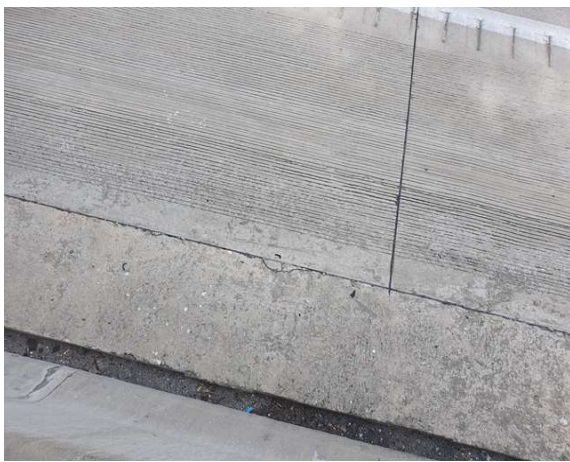
| 위 치 | S039 포장부 | 위 치 | S108 포장부 |

| 현 황 | 포장 균열(L=1.0m) | 현 황 | 포장 박리(A=0.2m×0.3m) |

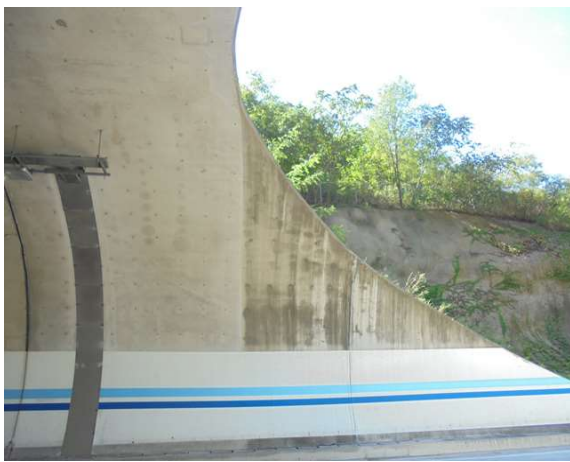
| 위 치 | S06 라이닝 콘크리트 | 위 치 | S40 라이닝 콘크리트 |
| 현 황 | 천단부 균열 (Cw=0.3mm이상) | 현 황 | 천단부 표면오염 (A=5.0m×2.0m) |

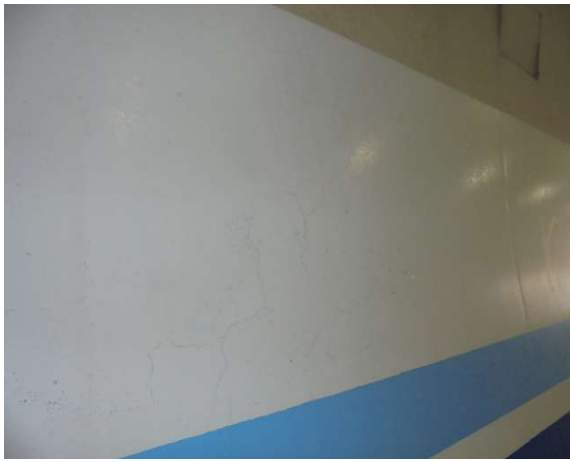
| 위 치 | J22 라이닝 콘크리트 | 위 치 | S08 라이닝 콘크리트 |
| 현 황 | 천단부 들뜸 (A=0.1m×0.3m) | 현 황 | 측벽부 망상균열 (A=1.0m×3.0m) |

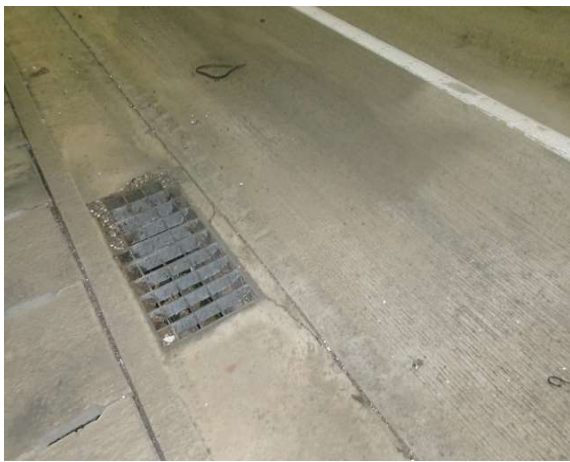
| 위 치 | S13 공동구 | 위 치 | S27 포장부 |
| 현 황 | 균열 (Cw=0.3mm미만) | 현 황 | 포장 파손 (A=0.2m×1.0) |

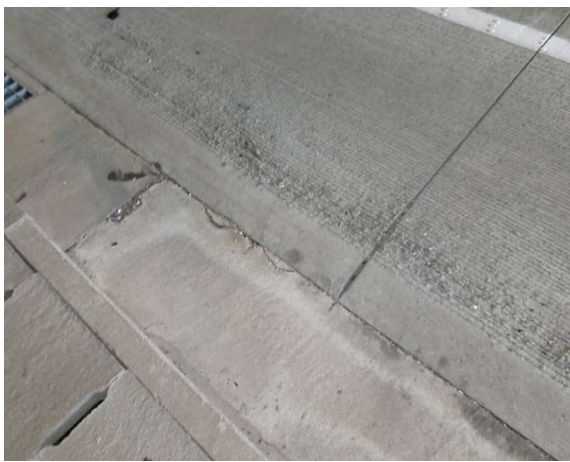
| 위 치 | S34 포장부 | 위 치 | S38 포장부 |
| 현 황 | 균열 (L=1.0m) | 현 황 | 박락 (A=0.1m×0.2m) |

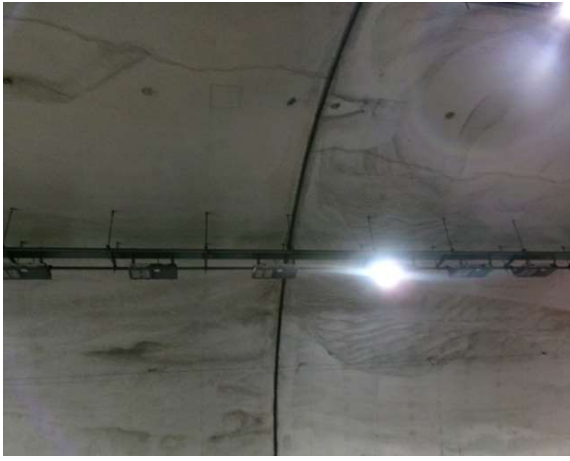
| 위 치 | S20 라이닝 콘크리트 | 위 치 | S02 라이닝 콘크리트 |
| 현 황 | 천단부 들뜸 (A=0.1m×0.1m) | 현 황 | 측벽부 누수흔적 (A=0.2m×0.4m) |

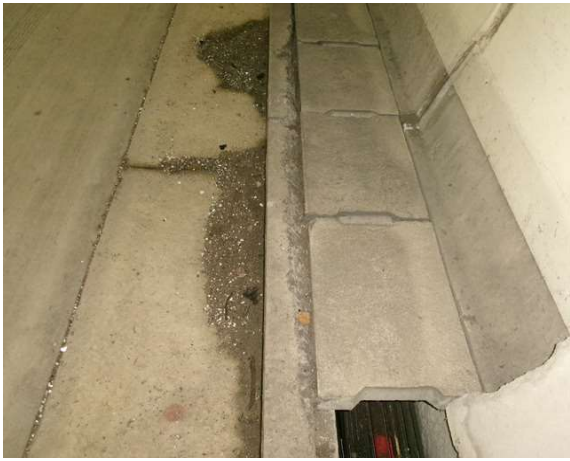
| 위 치 | S10 공동구 | 위 치 | S26 공동구 |
| 현 황 | 공동구 파손 (A=0.2m×2.0m) | 현 황 | 공동구 덮개 파손 (2EA) |

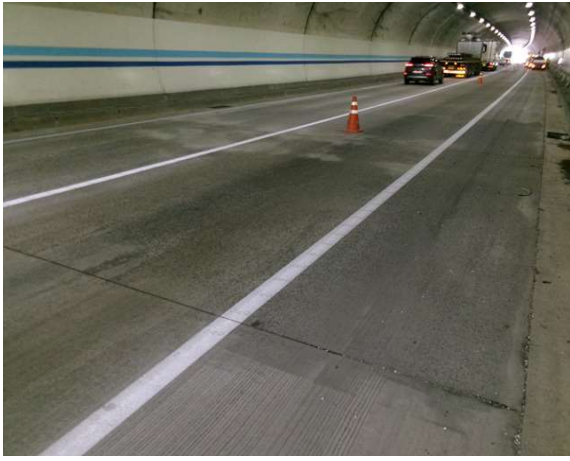
| 위 치 | S13 포장부 | 위 치 | S27 포장부 |
| 현 황 | 포장 마모 (A=9.0m×10.0m) | 현 황 | 망상균열 (A=1.0m×6.0m) |

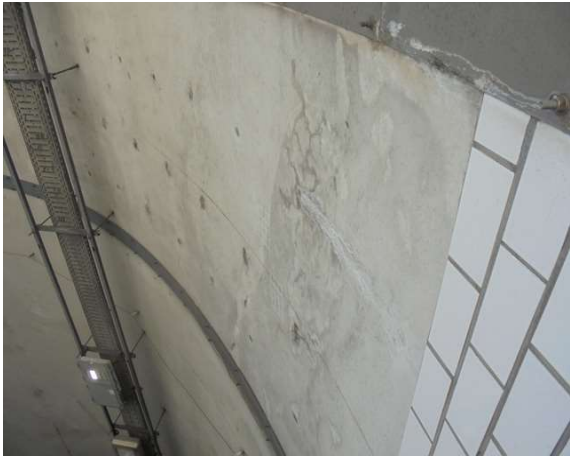
| 위 치 | S001 라이닝 콘크리트 | 위 치 | J004 라이닝 콘크리트 |
| 현 황 | 천단부 백태 (A=0.1m×0.5m) | 현 황 | 천단부 들뜸 (A=0.1m×0.2m) |

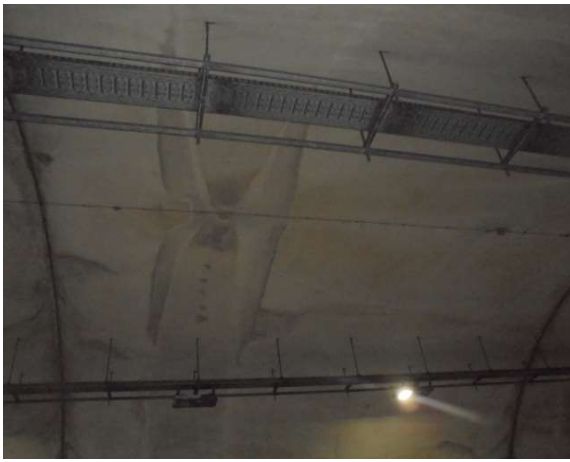
| 위 치 | S033 라이닝 콘크리트 | 위 치 | J198 라이닝 콘크리트 |
| 현 황 | 천단부 균열 (Cw=0.3mm이상) | 현 황 | 천단부 망상균열 (A=8.0m×1.0m) |

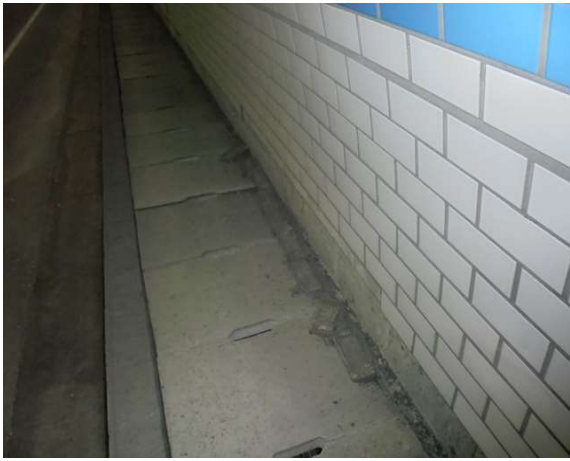
| 위 치 | S009 라이닝 콘크리트 | 위 치 | S062 라이닝 콘크리트 |

| 현 황 | 측벽부 타일탈락(9EA) | 현 황 | 측벽부 망상균열 (A=5.0m×2.0m) |

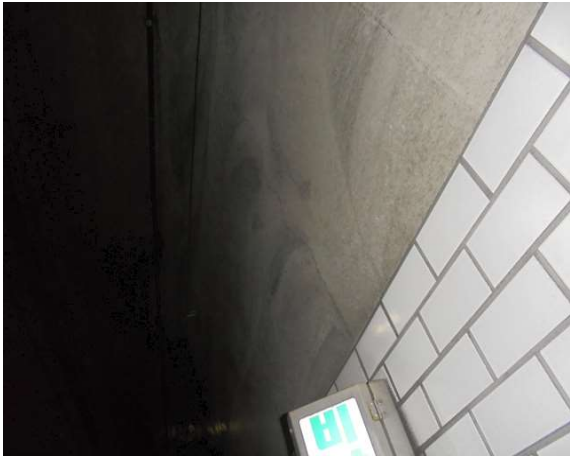
| 위 치 | S142 라이닝 콘크리트 | 위 치 | S002 공동구 |

| 현 황 | 측벽부 균열 (Cw=0.3mm이상) | 현 황 | 균열 (Cw=0.3mm이상) |

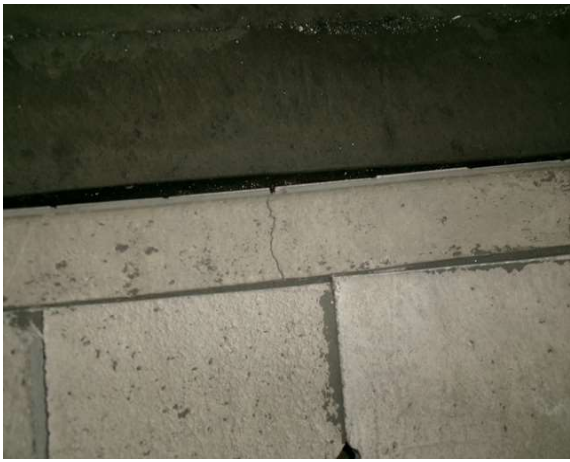
| 위 치 | S026 공동구 | 위 치 | S042 공동구 |

| 현 황 | 균열 ( $C_w=0.3\text{mm}$ 이상) | 현 황 | 덜개 파손(1EA) |

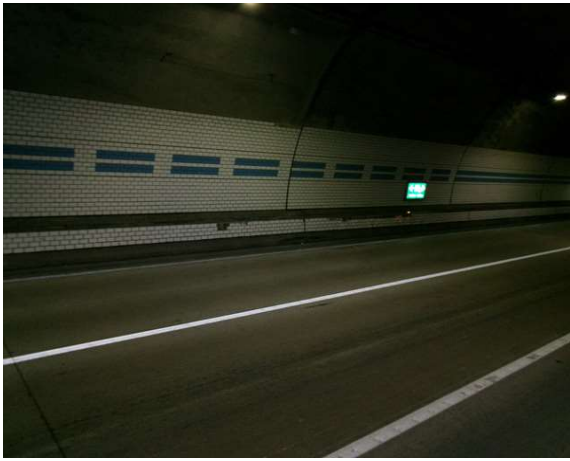
| 위 치 | S138 공동구 | 위 치 | S026 포장부 |

| 현 황 | 측면 타일탈락(10EA) | 현 황 | 균열 ( $L=8.0\text{m}$ ) |

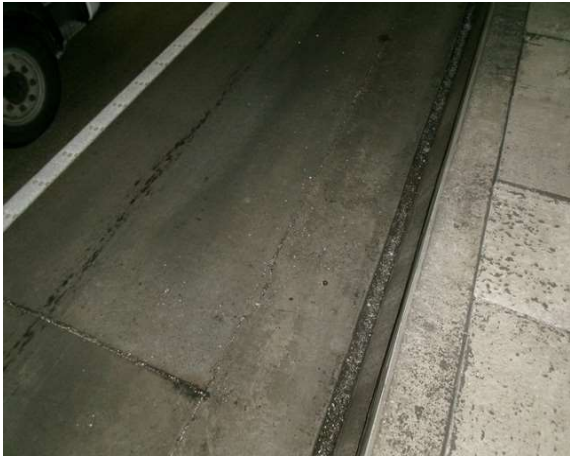
| 위 치 | S096 포장부 | 위 치 | S181 포장부 |

| 현 황 | 박리 ( $A=0.1\text{m} \times 0.3\text{m}$ ) | 현 황 | 파손 ( $A=0.1\text{m} \times 1.0\text{m}$ ) |

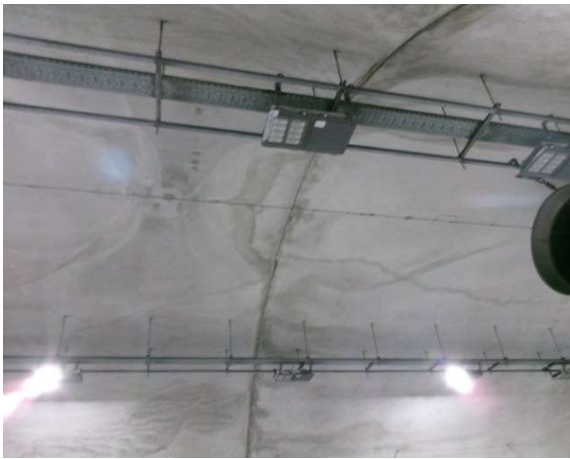
| 위 치 | S024 라이닝 콘크리트 | 위 치 | S033 라이닝 콘크리트 |

| 현 황 | 천단부 표면불량(A=0.3m×0.5m) | 현 황 | 천단부 재균열(Cw=0.3mm이상) |

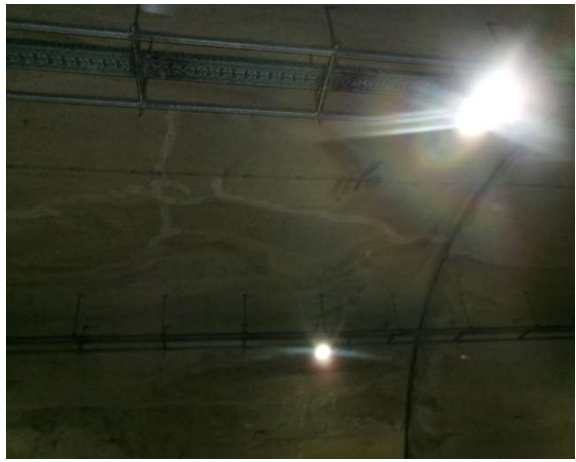
| 위 치 | S076 라이닝 콘크리트 | 위 치 | S090 라이닝 콘크리트 |

| 현 황 | 천단부 들뜸 ( $A=0.1\text{m} \times 0.3\text{m}$ ) | 현 황 | 천단부 재균열 ( $C_w=0.3\text{mm}$ 이상) |

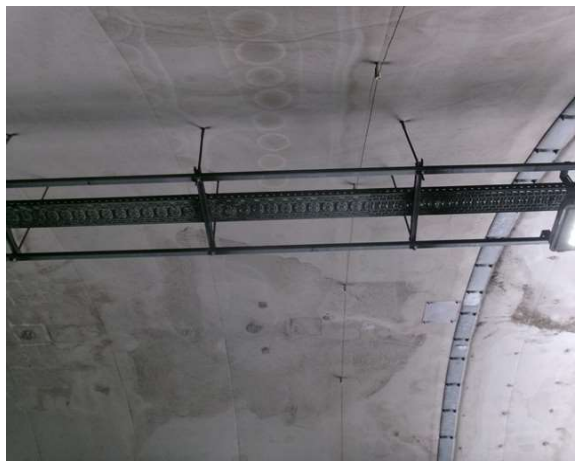
| 위 치 | S160 라이닝 콘크리트 | 위 치 | S184 라이닝 콘크리트 |

| 현 황 | 천단부 백태 ( $A=0.2\text{m} \times 1.5\text{m}$ ) | 현 황 | 천단부 망상균열 ( $A=4.0\text{m} \times 3.0\text{m}$ ) |

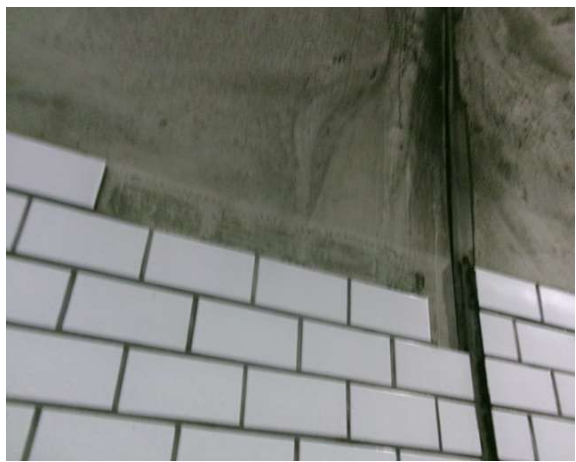
| 위 치 | S057 측벽부 | 위 치 | S137 측벽부 |

| 현 황 | 타일 탈락(13EA) | 현 황 | 타일 탈락(5EA) |

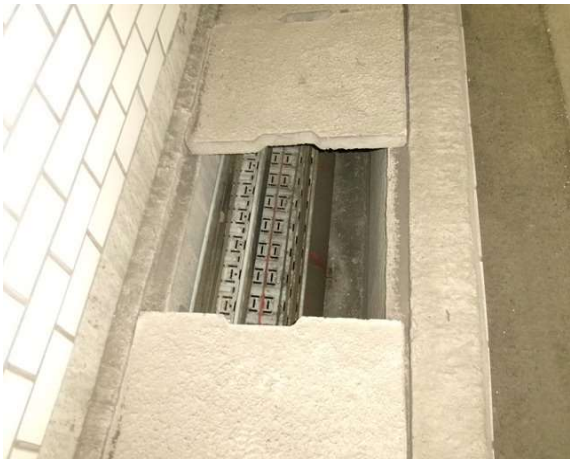
| 위 치 | S040 공동구 | 위 치 | S053 공동구 |

| 현 황 | 덮개 탈락(1EA) | 현 황 | 균열 (Cw=0.3mm이상) |

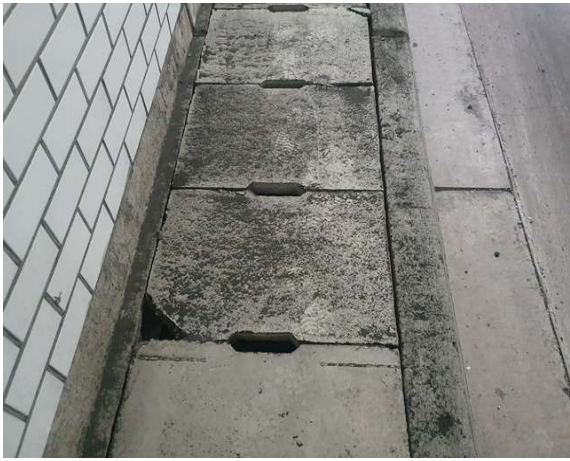
| 위 치 | S140 공동구 | 위 치 | S185 공동구 |

| 현 황 | 덮개 파손(1EA) | 현 황 | 타일 탈락(8EA) |

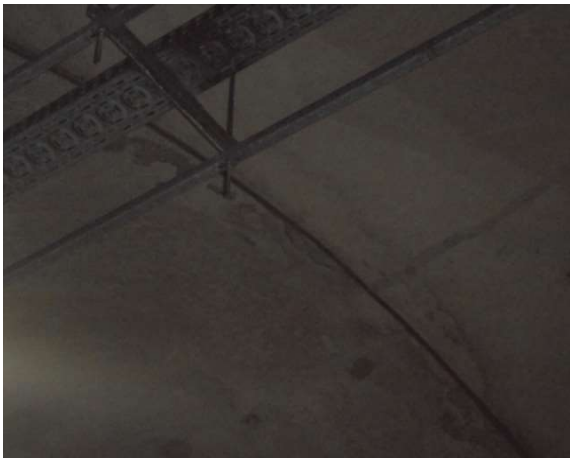
| 위 치 | J39 라이닝 콘크리트 | 위 치 | S45 라이닝 콘크리트 |

| 현 황 | 천단부 들뜸 (A=0.2m×1.0m) | 현 황 | 천단부 재균열 (Cw=0.3mm이상) |

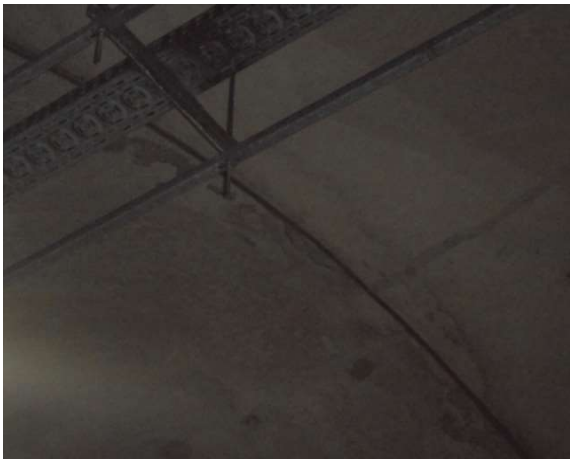
| 위 치 | J30 라이닝 콘크리트 | 위 치 | J36 라이닝 콘크리트 |

| 현 황 | 천단부 들뜸 (A=0.2m×0.5m) | 현 황 | 천단부 들뜸 (A=0.1m×0.3m) |

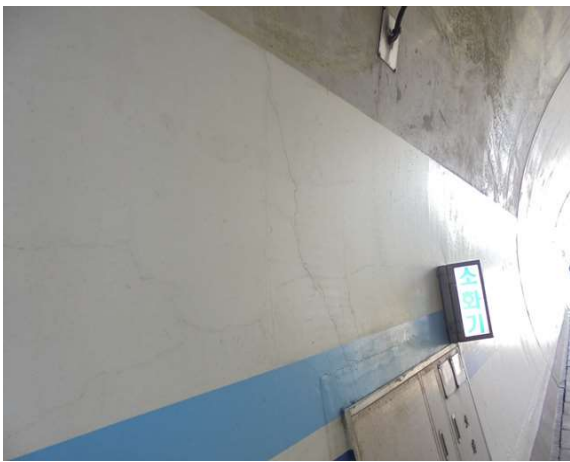
| 위 치 | S03 라이닝 콘크리트 | 위 치 | S42 라이닝 콘크리트 |

| 현 황 | 측벽부 균열 (Cw=0.3mm미만) | 현 황 | 측벽부 균열 (Cw=0.3mm이상) |

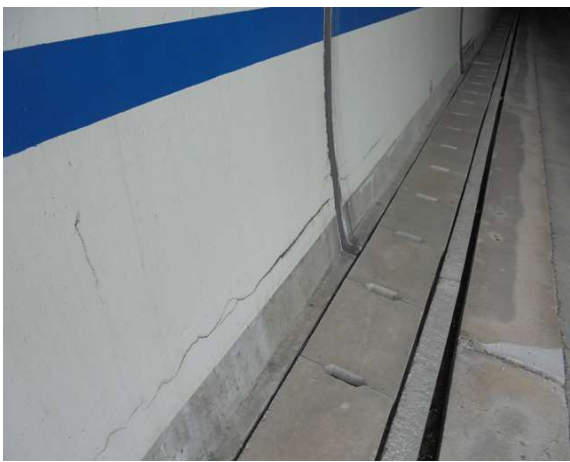
| 위 치 | S49 라이닝 콘크리트 | 위 치 | S48 라이닝 콘크리트 |

| 현 황 | 측벽부 균열 (Cw=0.3mm미만) | 현 황 | 천단부 표면불량 (A=15.00㎡) |

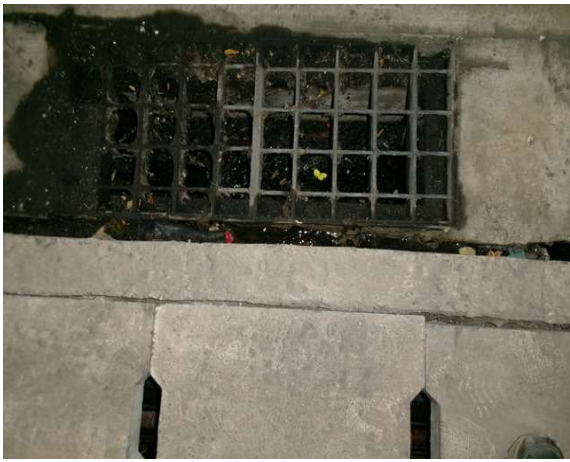
| 위 치 | S06 공동구 | 위 치 | S12 공동구 |

| 현 황 | 균열 ( $C_w=0.3\text{mm}$ 미만) | 현 황 | 덜개 파손(1EA) |

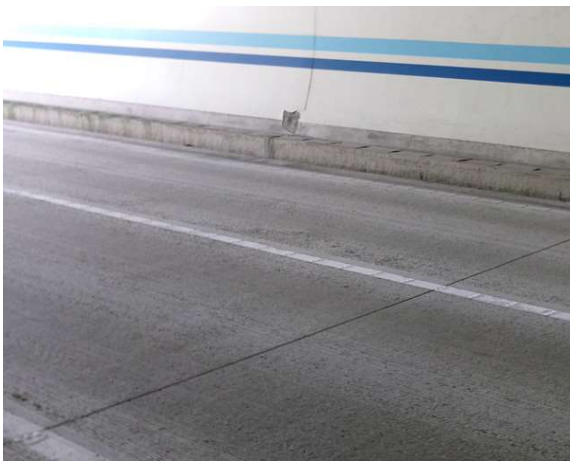
| 위 치 | S02 포장부 | 위 치 | S26 포장부 |

| 현 황 | 포장 패임 ( $A=1.0\text{m}\times 30.0\text{m}$ ) | 현 황 | 포장 박락 ( $A=0.1\text{m}\times 0.3\text{m}$ ) |

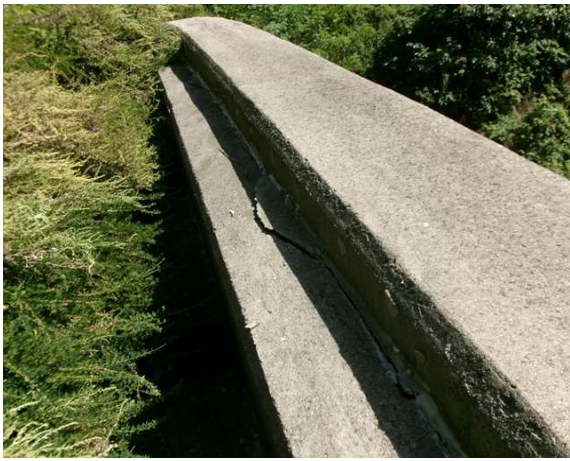
| 위 치 | 진입부 갯문 | 위 치 | 진출부 갯문 |

| 현 황 | 배수로 파손 ( $A=0.1\text{m}\times 0.5\text{m}$ ) | 현 황 | 배수로 균열 ( $C_w=0.3\text{mm}$ 이상) |

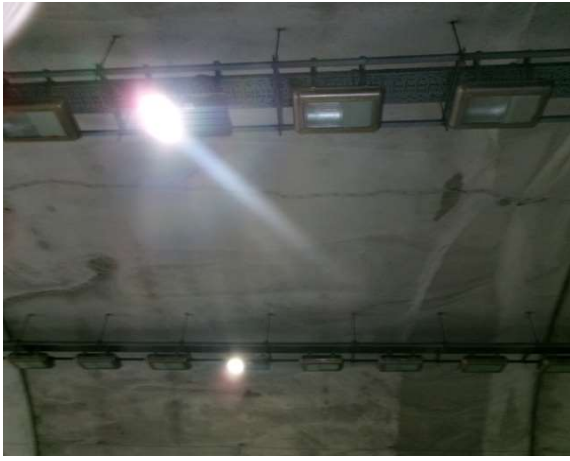
| 위 치 | S04 라이닝 콘크리트 | 위 치 | S50 라이닝 콘크리트 |

| 현 황 | 천단부 재균열 (Cw=0.3mm미만) | 현 황 | 천단부 균열 (Cw=0.3mm미만) |

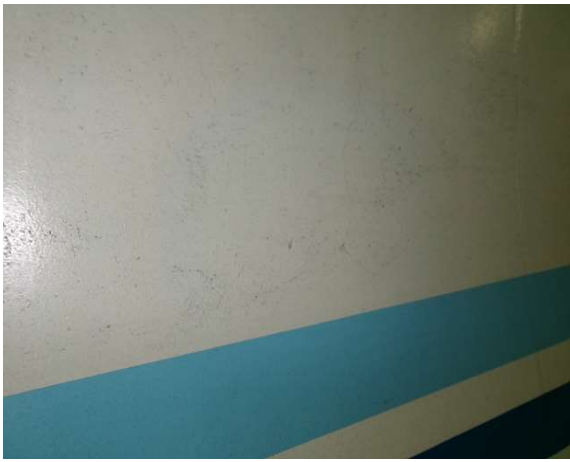
| 위 치 | S28 라이닝 콘크리트 | 위 치 | S48 라이닝 콘크리트 |

| 현 황 | 측벽부 망상균열 ( $A=2.0\text{m} \times 9.0\text{m}$ ) | 현 황 | 측벽부 균열 ( $C_w=0.3\text{mm}$ 미만) |

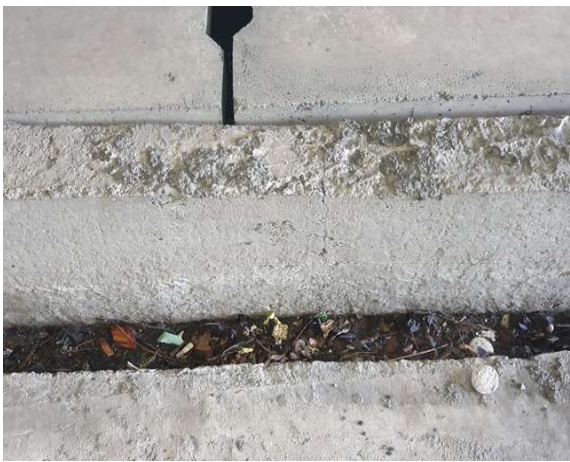
| 위 치 | S9 공동구 | 위 치 | S50 공동구 |

| 현 황 | 균열 ( $C_w=0.3\text{mm}$ 이상) | 현 황 | 덜개 파손(1EA) |

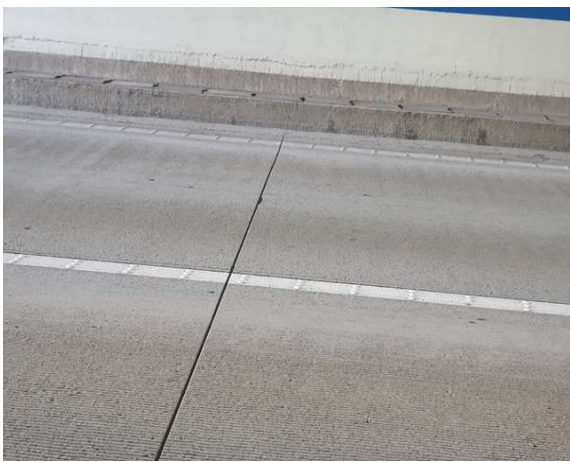
| 위 치 | S03 포장부 | 위 치 | S21 포장부 |

| 현 황 | 스폴링 ( $A=0.1\text{m} \times 0.3\text{m}$ ) | 현 황 | 파손 ( $A=0.1\text{m} \times 0.1\text{m}$ ) |

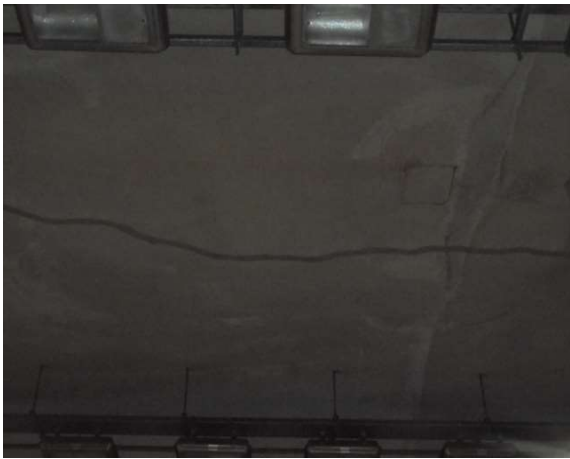
| 위 치 | S09 라이닝 콘크리트 | 위 치 | S36 라이닝 콘크리트 |
| 현 황 | 천단부 재균열 (Cw=0.3mm미만) | 현 황 | 천단부 균열 (Cw=0.3mm이상) |

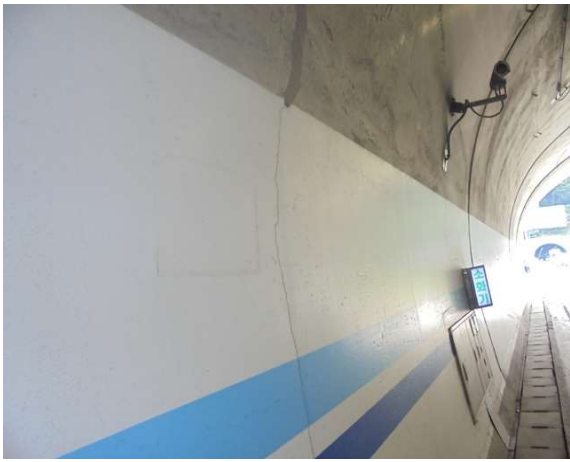
| 위 치 | S04 라이닝 콘크리트 | 위 치 | S45 라이닝 콘크리트 |
| 현 황 | 측벽부 균열 ( $C_w=0.3\text{mm}$ 미만) | 현 황 | 측벽부 누수흔적 ( $A=1.0\text{m} \times 0.3\text{m}$ ) |

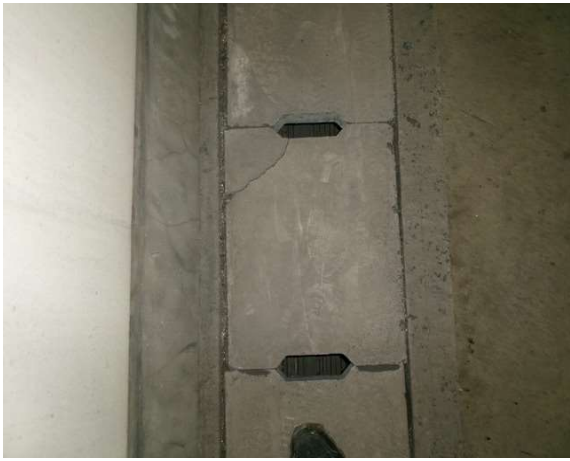
| 위 치 | S22 공동구 | 위 치 | S10 포장부 |
| 현 황 | 덮개 파손 (1EA) | 현 황 | 포장 마모 ( $A=5.0\text{m} \times 10.0\text{m}$ ) |

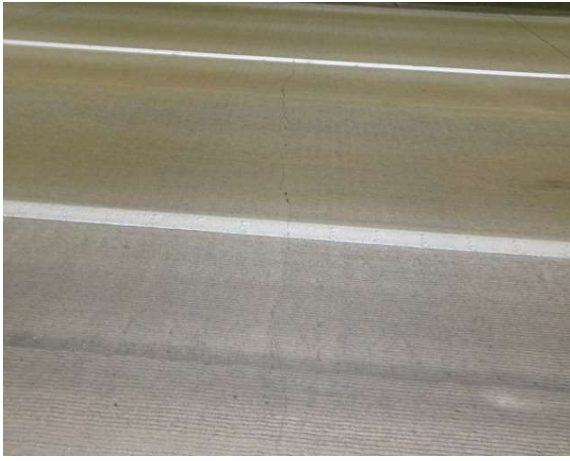
| 위 치 | S25 포장부 | 위 치 | 진출부 갭문 |
| 현 황 | 균열 ( $L=5.0\text{m}$ ) | 현 황 | 배수로 파손 ( $A=0.2\text{m} \times 1.0\text{m}$ ) |

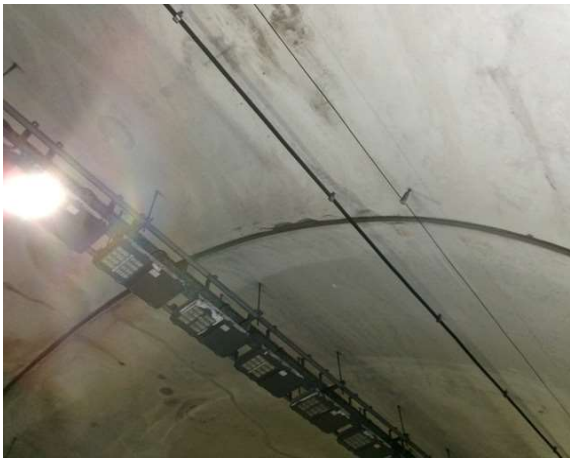
| 위 치 | J14 라이닝 콘크리트 | 위 치 | S26 라이닝 콘크리트 |
| 현 황 | 천단부 박락(A=0.1m×1.0m) | 현 황 | 천단부 재균열(Cw=0.3mm미만) |

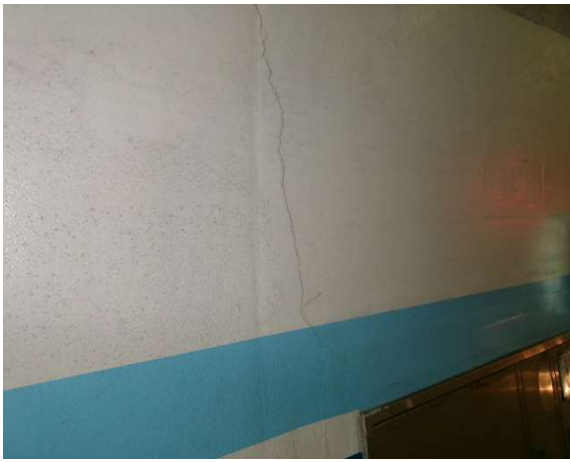
| 위 치 | S25 라이닝 콘크리트 | 위 치 | S31 라이닝 콘크리트 |
| 현 황 | 측벽부 균열 ( $C_w=0.3\text{mm}$ 이상) | 현 황 | 측벽부 망상균열 ( $A=4.0\text{m}\times0.5\text{m}$ ) |

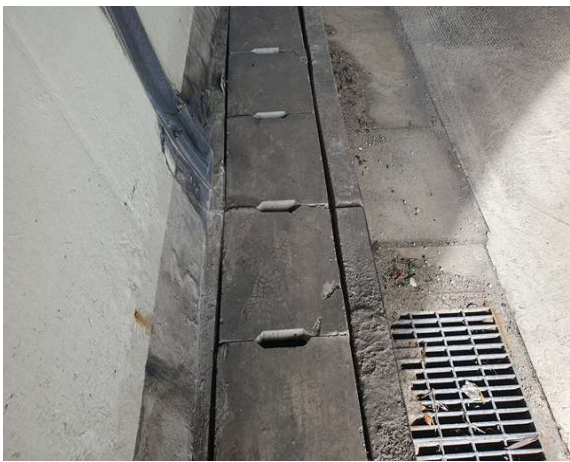
| 위 치 | S45 공동구 | 위 치 | S22 포장부 |
| 현 황 | 덜개 파손(1EA) | 현 황 | 스폴링 ( $A=0.1\text{m}\times0.1\text{m}$ ) |

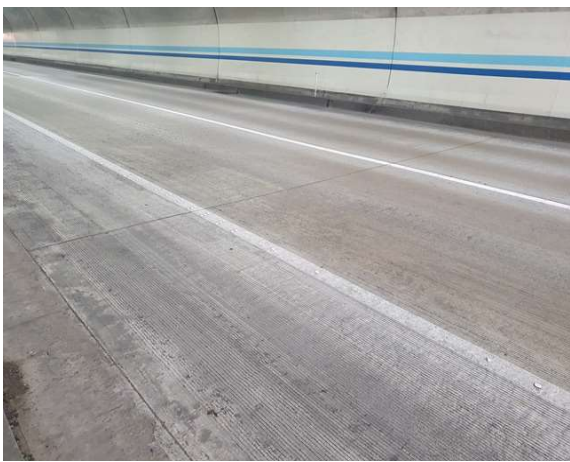
| 위 치 | S40 포장부 | 위 치 | 진출부 갯문 |
| 현 황 | 포장 마모 ( $A=24.0\text{m}\times3.0\text{m}$ ) | 현 황 | 배수로 사이 이격 |

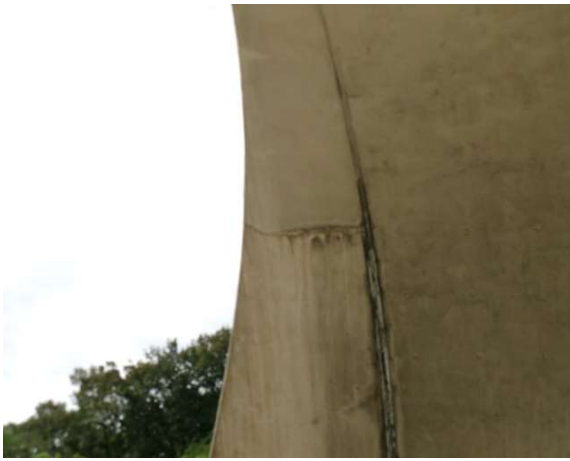
| 위 치 | S001 라이닝 콘크리트 | 위 치 | S017 라이닝 콘크리트 |
| 현 황 | 천단부 균열부백태 (A=0.30m²) | 현 황 | 천단부 균열 (Cw=0.3mm이상) |

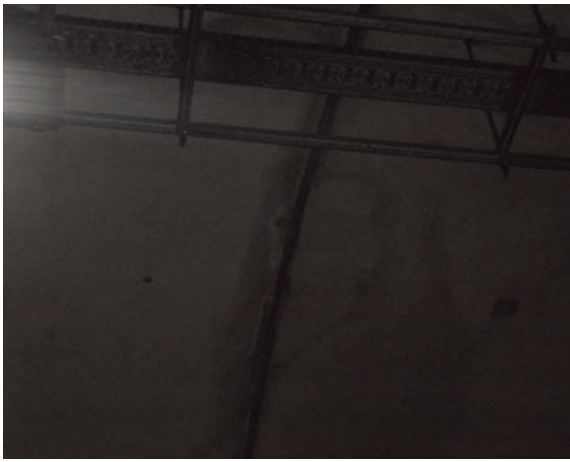
| 위 치 | J073 라이닝 콘크리트 | 위 치 | S099 라이닝 콘크리트 |
| 현 황 | 천단부 들뜸 (A=0.1m×0.3m) | 현 황 | 천단부 망상균열 (A=5.0m×2.0m) |

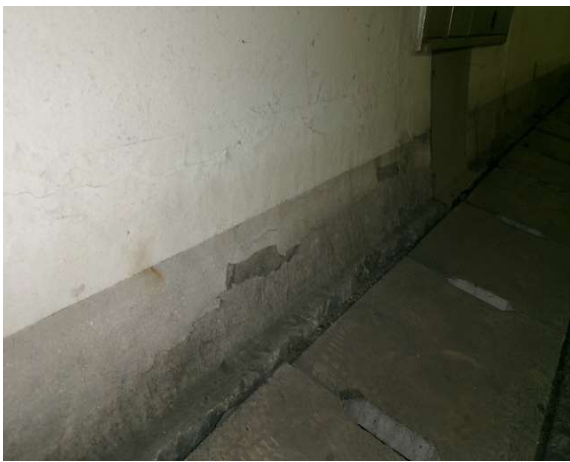
| 위 치 | S028 라이닝 콘크리트 | 위 치 | S036 라이닝 콘크리트 |

| 현 황 | 측벽부 박리 (A=2.0m×0.2m) | 현 황 | 측벽부 마감재 박락 (A=0.2m×0.2m) |

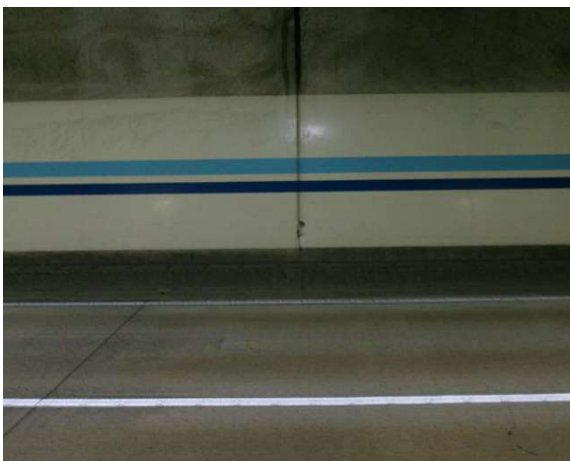
| 위 치 | S043 라이닝 콘크리트 | 위 치 | S065 라이닝 콘크리트 |

| 현 황 | 측벽부 균열 (Cw=0.3mm이상) | 현 황 | 측벽부 마감재 박락 (A=0.2m×0.3m) |

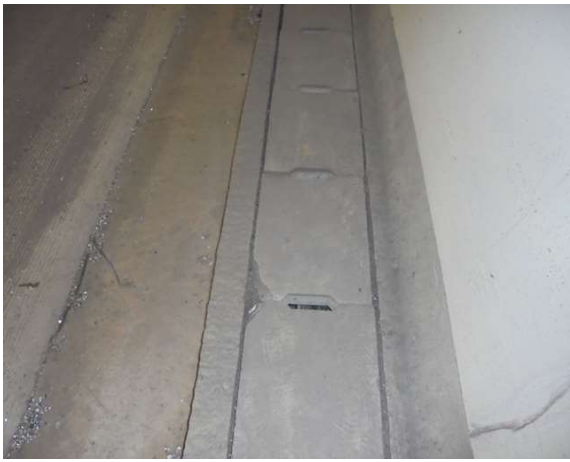
| 위 치 | S016 공동구 | 위 치 | S065 공동구 |

| 현 황 | 텃개 파손(1EA) | 현 황 | 균열( $C_w=0.3\text{mm}$ 이상) |

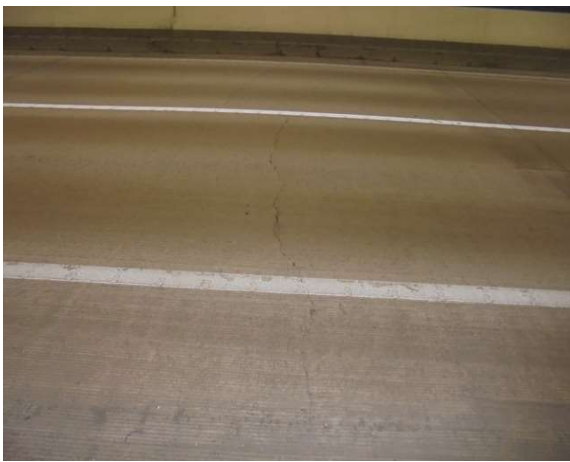
| 위 치 | S011 포장부 | 위 치 | S046 포장부 |

| 현 황 | 포장균열( $L=4.0\text{m}$ ) | 현 황 | 포장마모( $A=1.0\text{m}\times 9.0\text{m}$ ) |

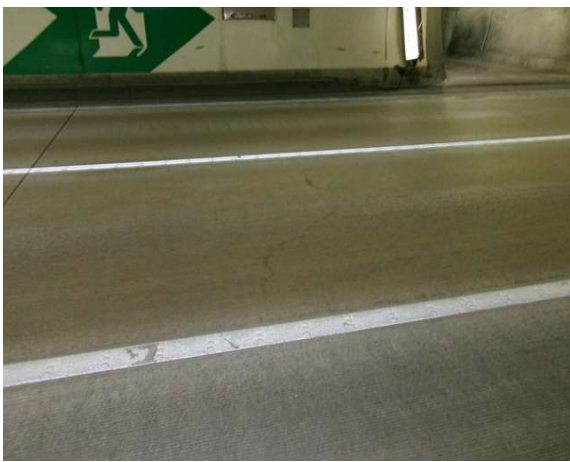
| 위 치 | S052 포장부 | 위 치 | 진출부 갭문 |

| 현 황 | 포장균열( $L=4.0\text{m}$ ) | 현 황 | 배수로 파손( $A=0.2\text{m}\times 5.0\text{m}$ ) |

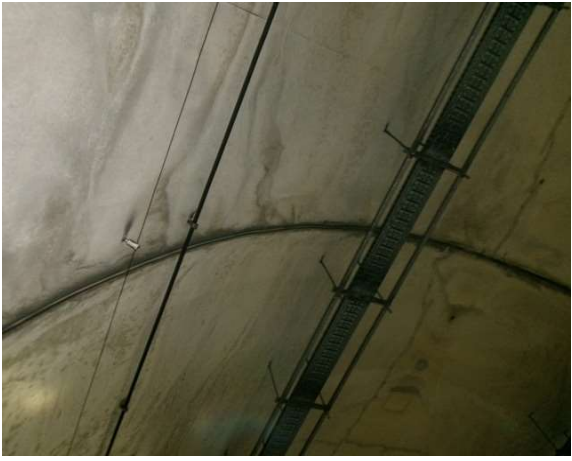
| 위 치 | S083 라이닝 콘크리트 | 위 치 | S090 라이닝 콘크리트 |

| 현 황 | 천단부 균열 (Cw=0.3mm이상) | 현 황 | 천단부 들뜸 (A=0.1m×0.5m) |

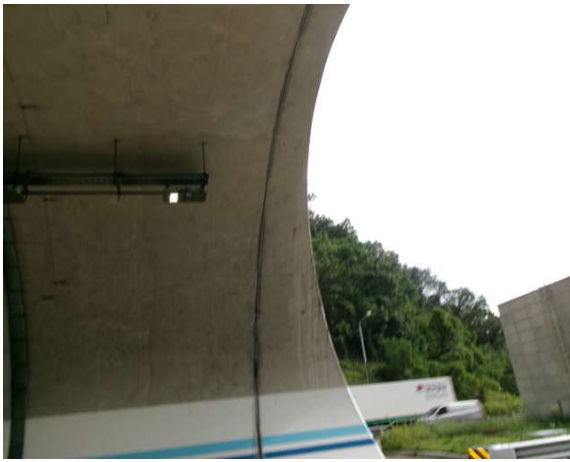
| 위 치 | S102 라이닝 콘크리트 | 위 치 | S001 라이닝 콘크리트 |

| 현 황 | 천단부 균열부백태(A=0.2m×0.5m) | 현 황 | 측벽부 균열(Cw=0.3mm이상) |

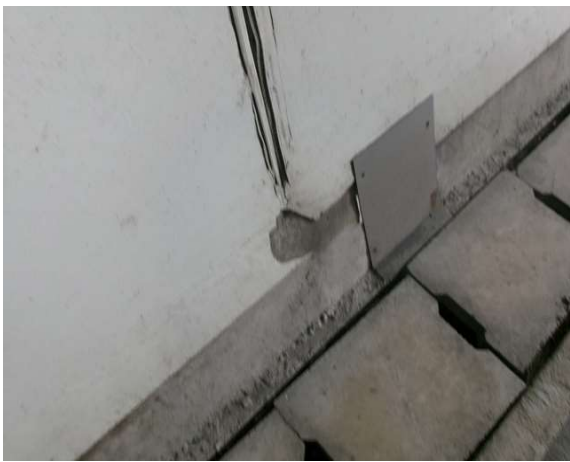
| 위 치 | S004 라이닝 콘크리트 | 위 치 | S022 라이닝 콘크리트 |

| 현 황 | 측벽부 마감재 들뜸(A=0.3m×4.0m) | 현 황 | 측벽부 망상균열(A=3.0m×2.0m) |

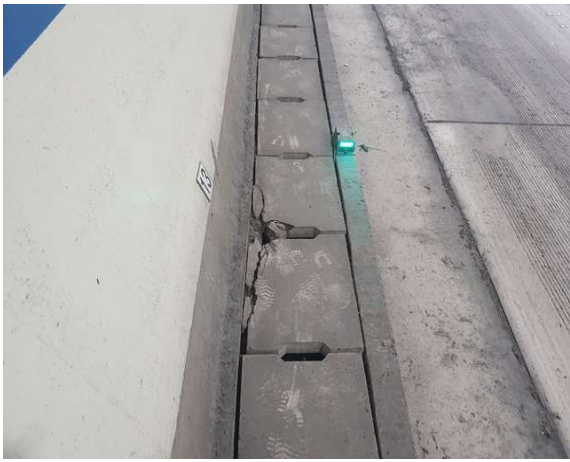
| 위 치 | S015 공동구 | 위 치 | S066 공동구 |

| 현 황 | 뿔개 파손 (2EA) | 현 황 | 파손 (A=0.1m×1.0m) |

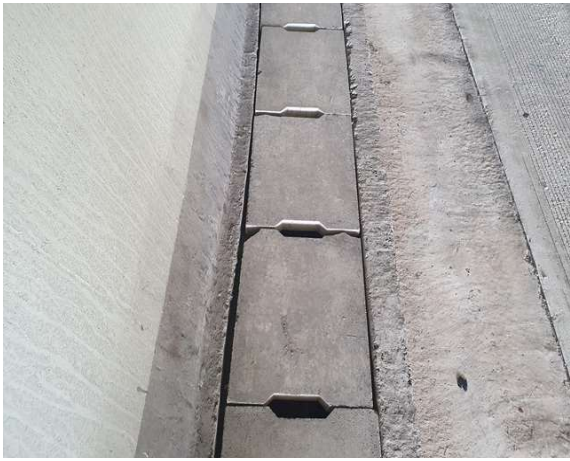
| 위 치 | S099 공동구 | 위 치 | S028 포장부 |

| 현 황 | 뿔개 파손 (2EA) | 현 황 | 표면불량 (A=2.0m×3.0m) |

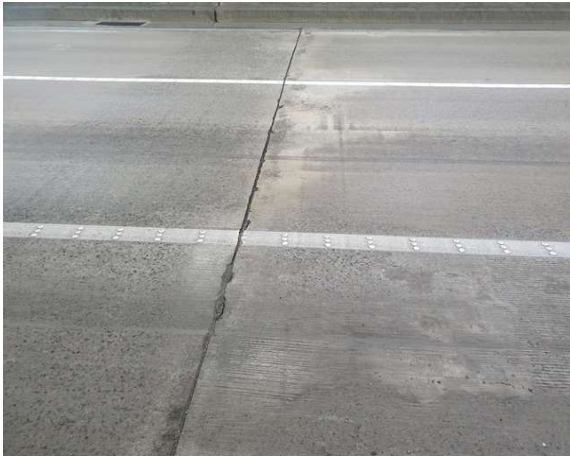
| 위 치 | S038 포장부 | 위 치 | S081 포장부 |

| 현 황 | 포장 파손 (A=0.2m×0.4m) | 현 황 | 박리 (A=1.5m×0.3m) |
