## 제3장 현장조사 및 시험

### 3.1 현장조사 개요

본 과업대상인 서부간선지하도로는 서울특별시 영등포구 양평동 487일원에 위치하며 서부간선상에 있는 2021년 08월 31일에 준공된 총길이 9,362.6m[(성산방향 본선 BOX구간 1,084.0m, NATM구간 7999.6m, 부대시설 U-Type 옹벽 279.0m), (일직방향 본선 BOX구간 710.0m, NATM구간 7999.6m, 부대시설 U-Type 옹벽 280.0m)], 왕복 4차로(성산방향 2차로, 일직방향 2차로)의 지하도로다.

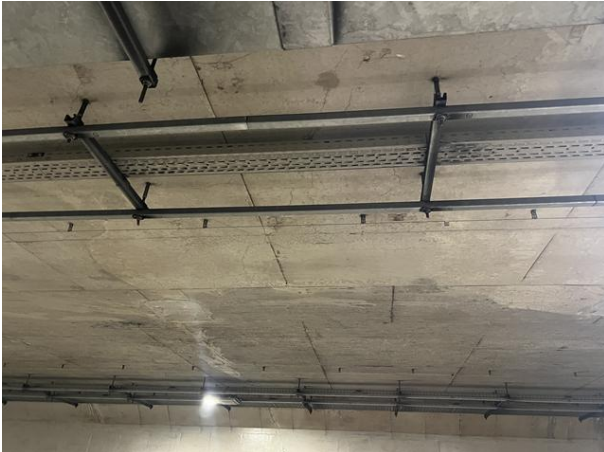
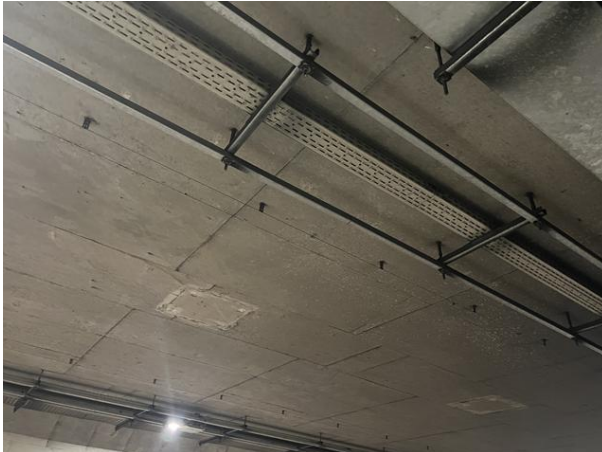
- ① 시점부 상부슬래브에 미세한 망상균열, 백태가 조사되었고, 폭 0.1mm 정도의 균열로 건조수축, 온도변화 등의 원인으로 발생한 손상으로 판단되며, 미세한 균열로서 부재에 미치는 영향은 적으나, 표면처리 보수를 실시하는 것이 유리할 것으로 판단된다.
- ② 종점부(NATM 접속부)에 누수(스며있음)가 일부 확인되었다. 누수부는 이전 보수를 실시한 누수부 주변 균열에서 스며있는 형태로 조사되었다. 누수는 철근콘크리트에 영향을 미치므로 지수보수를 실시하는 것이 바람직하다.

| <p>BOX구간 슬래브 B01~07 망상균열(Cw=0.1mm)</p> | <p>BOX구간 슬래브 B01~07 망상균열(Cw=0.1mm)</p> |

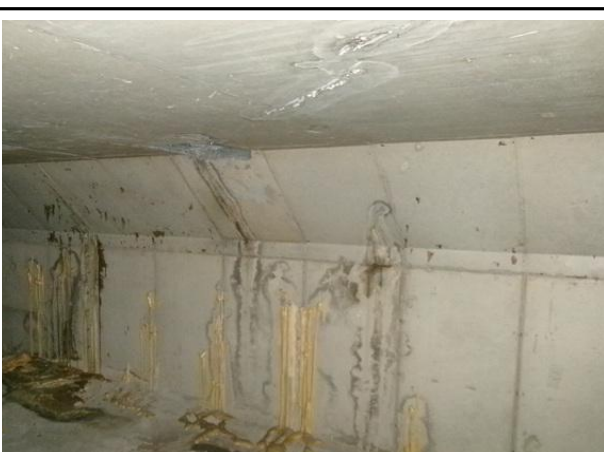
| <p>BOX구간 슬래브 BB11 누수(스며있음)</p> | <p>BOX구간 슬래브 BB22 백태</p> |

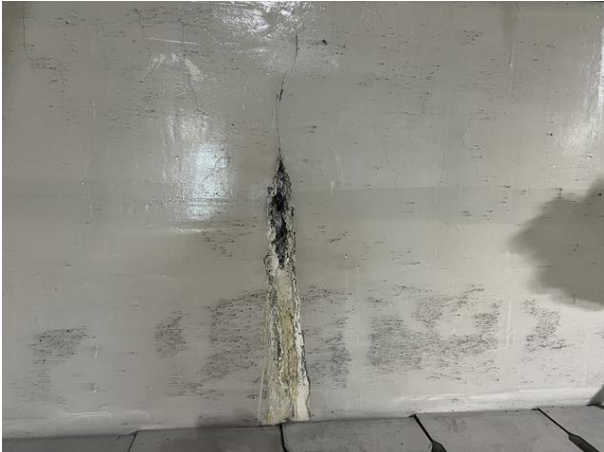
- ① 벽체는 전구간 도장되어 있으며, 금회 조사시 도장 및 헌치부에 미세한 균열, 망상균열이 조사되었고, 전반적으로 0.1~0.2mm정도의 균열로 건조수축, 온도변화 등의 원인으로 발생한 손상으로 판단되며, 미세한 균열로서 부재에 미치는 영향은 적으나, 표면처리 보수를 실시하는 것이 유리할 것으로 판단된다.
- ② 시점부(BB06) 누수(스며있음)는 균열부에 발생한 손상으로 지수보수가 필요한 상태이며, 종점부(BB11) 누수는 슬래브에서 흐른 흔적으로 주의관찰이 필요하다.
- ③ 굽힘이 1개소 확인되었고, 이는 차량 충돌에 의한 손상으로 구조물에 영향을 미치는 손상은 아닌 것으로 확인되어 주의관찰을 실시하는 유지관리가 유리할 것으로 판단된다.

| <p>BOX구간 측벽 BB06 누수(스며있음)</p> | <p>BOX구간 측벽 BB01 현치부 균열(Cw=0.2mm)</p> |

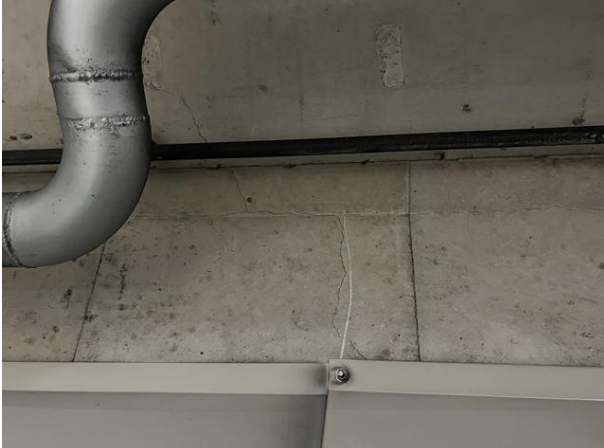
| <p>BOX구간 측벽 BB05 현치부 균열(Cw=0.2mm)</p> | <p>BOX구간 측벽 BB22 균열(Cw=0.2mm)</p> |

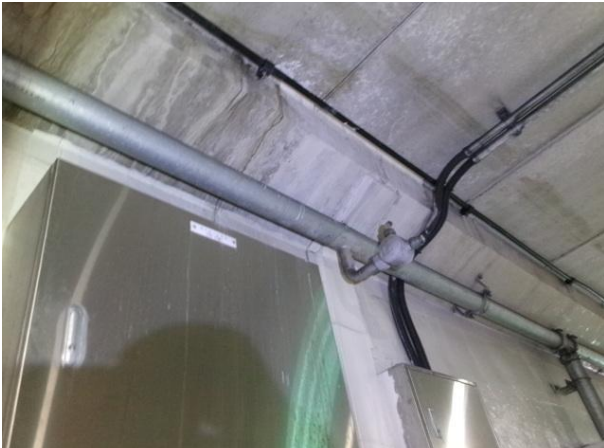
| <p>BOX구간 측벽 BB11 누수흔적</p> | <p>BOX구간 측벽 BB22 굽힘</p> |

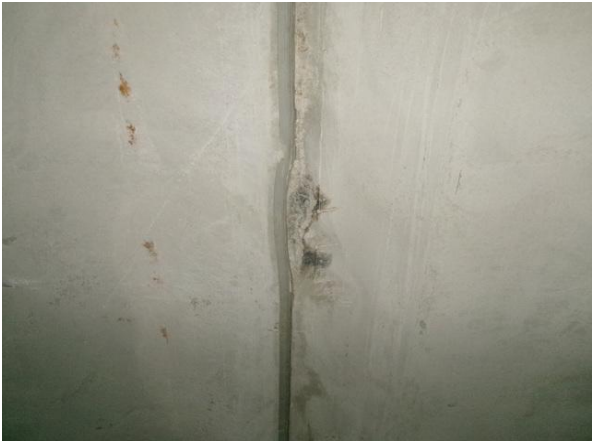
| NATM구간 천정부 S317 박리 | NATM구간 천정부 S336 균열(Cw=0.5mm) |

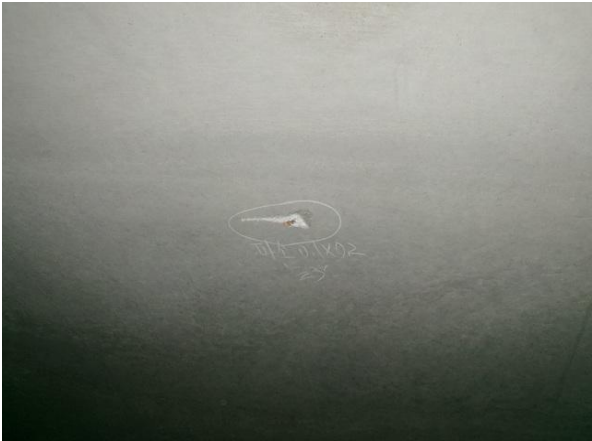
| NATM구간 천정부 S371 파손 | NATM구간 천정부 S409 망상균열(Cw=0.1~0.2mm) |

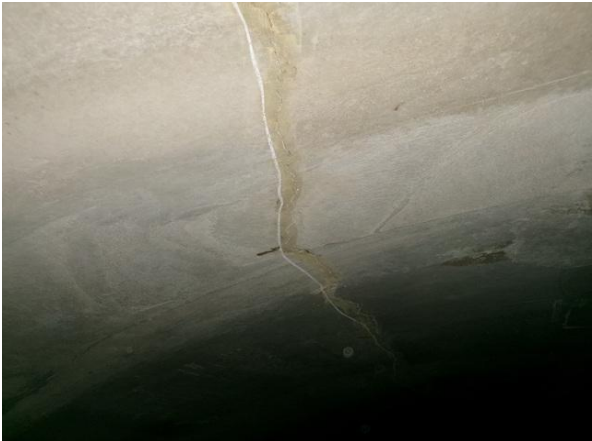
| NATM구간 천정부 S456 재균열(Cw=0.5mm) | NATM구간 천정부 S492 균열(Cw=0.5mm) |

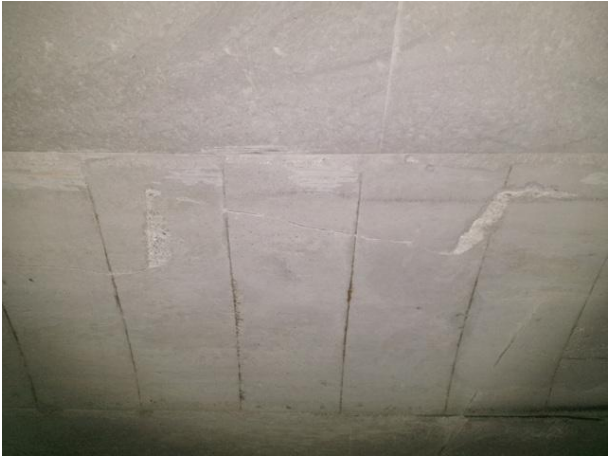
| NATM구간 천정부 S603 균열 | NATM구간 천정부 S658 균열(Cw=0.5mm) |

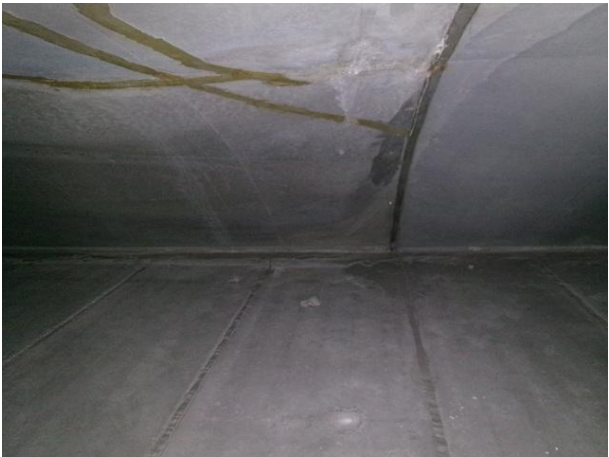
| NATM구간 천정부 S717 백태 | NATM구간 천정부 S723 파손 |

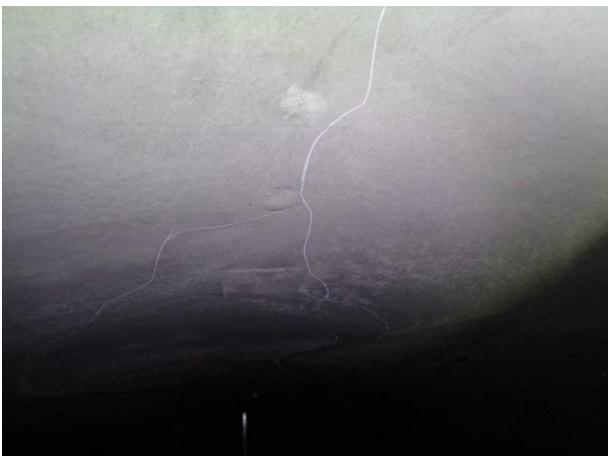
| NATM구간 천정부 S725 균열(Cw=0.5mm) | NATM구간 천정부 S748 피복부족 |

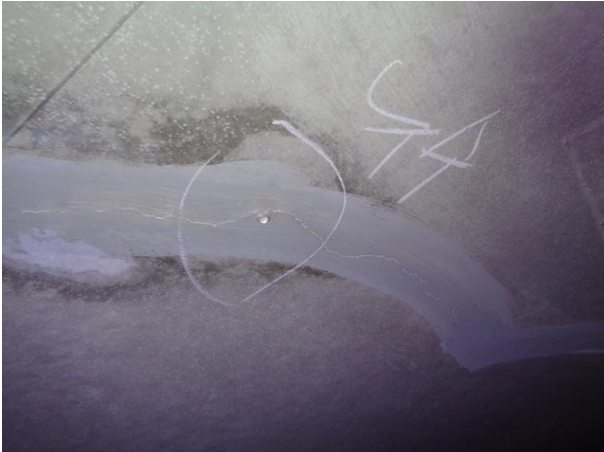
| <p>NATM구간 천정부 S761 누수(떨어짐)</p> | <p>NATM구간 천정부 S824 누수(스며있음)</p> |

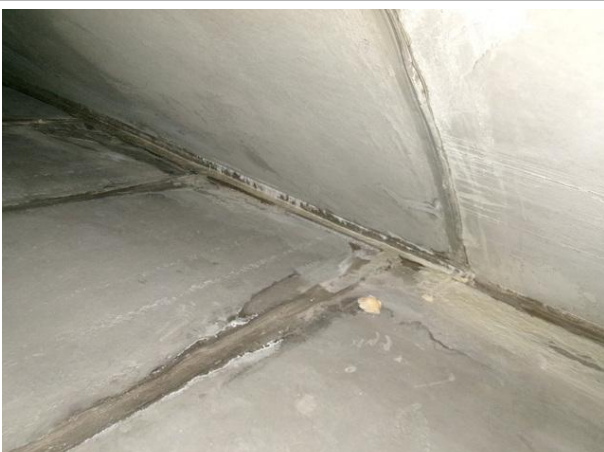
| <p>NATM구간 천정부 S824 누수(스며있음)</p> | <p>NATM구간 천정부 균열보수 양호</p> |

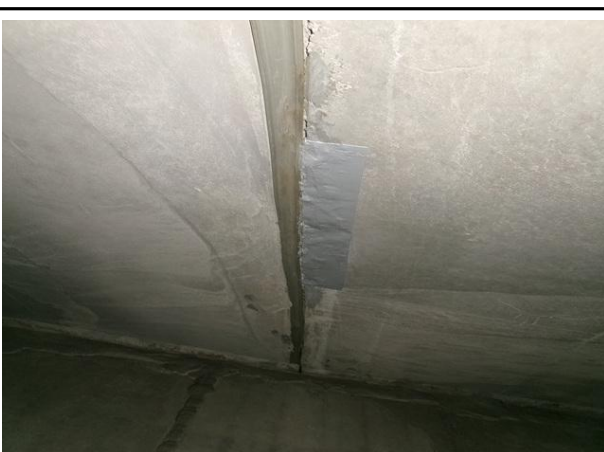
| <p>NATM구간 천정부 박락보수 양호</p> | <p>NATM구간 천정부 파손보수 양호</p> |

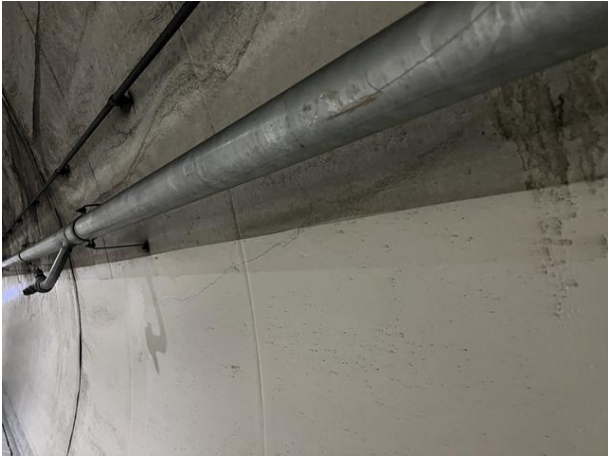
- ① 금회 점검시, 측벽 균열 및 파손, 박리, 박락, 실란트파손 등에 대해 하자보수를 실시한 것이 확인되었고, 보수부는 전반적으로 양호한 상태이다.
- ② 측벽부에 균열, 망상균열 및 국부적인 백태가 조사되었고, 폭 0.1~0.5mm 정도의 비구조적 균열로 건조수축, 온도변화, 초기수하열, 동결융해 등의 원인으로 발생한 손상으로 판단되며, 주기적으로 균열에 대한 하자보수를 실시하는 유지관리가 요망된다.
- ③ 콘크리트 박리가 일부 확인되었고, 시공이음부(조인트부)가 맞닿음, 거푸집탈거시 충격 등의 원인으로 발생한 손상으로 판단되며, 그 정도가 심하지 않아 콘크리트에 미치는 영향은 적으나, 균열 보수시 동시에 일괄보수하는 유지관리가 요망된다.
- ④ 도장탈락 및 박리는 시공미흡에 의한 손상으로, 현재 그 정도가 심하지 않으므로, 주의 관찰을 실시하고, 추가발생 및 진전시 일괄보수하는 유지관리가 요망된다.
- ⑤ 균열부 누수(흐름), 풍도슬래브 접속부 누수(떨어짐), 조인트부 누수(스며있음)가 확인되었고, 지수보수가 필요한 상태이다.
- ⑥ 풍도슬래브 하면은 전반적으로 양호한 상태이다.

| NATM구간 측벽부 S006 균열( $C_w=0.2\text{mm}$ ) | NATM구간 측벽부 S007 박리 |

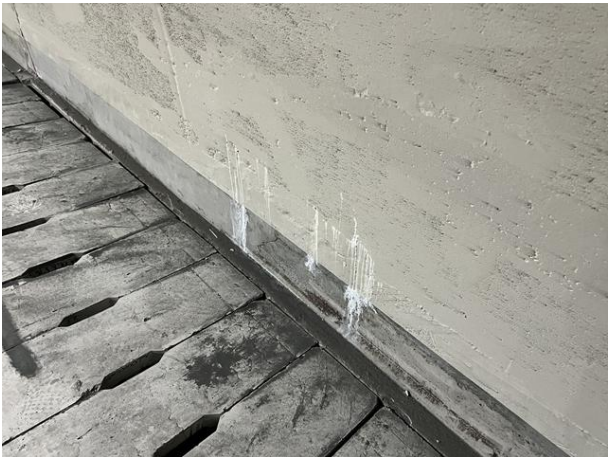
| NATM구간 측벽부 S010 백태 | NATM구간 측벽부 S020 백태 |

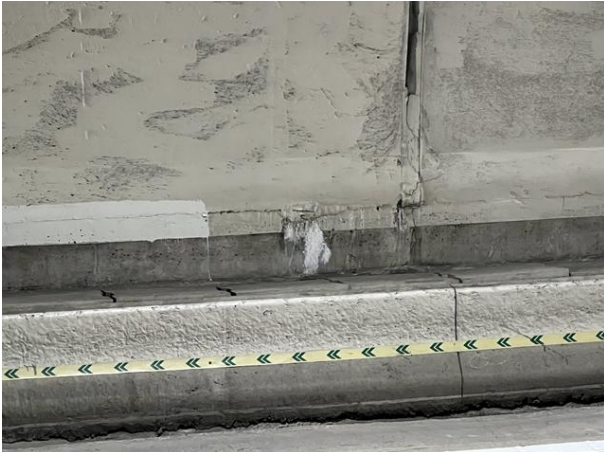
| <p>NATM구간 측벽부 S084 백태</p> | <p>NATM구간 측벽부 S177 균열(<math>C_w=0.2\text{mm}</math>)</p> |

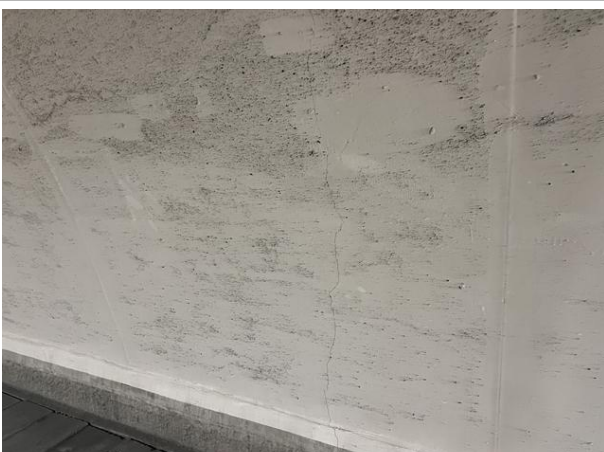
| <p>NATM구간 측벽부 S291 균열(<math>C_w=0.2\text{mm}</math>)</p> | <p>NATM구간 측벽부 S390 누수(흐름)</p> |

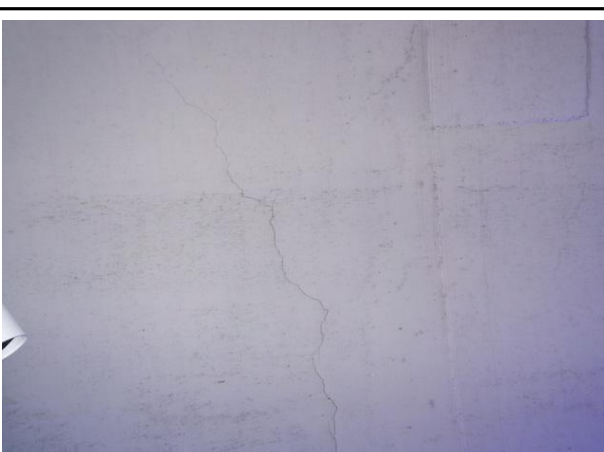
| <p>NATM구간 측벽부 S472 균열(<math>C_w=0.5\text{mm}</math>)</p> | <p>NATM구간 측벽부 S478 망상균열</p> |

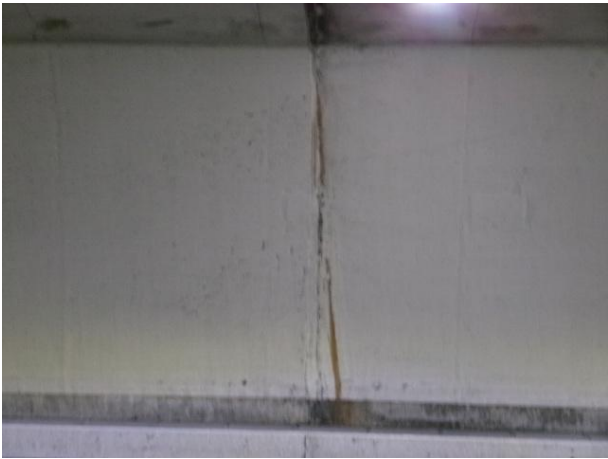
| NATM구간 측벽부 S794 누수흔적 | NATM구간 측벽부 S803 누수(스며있음) |

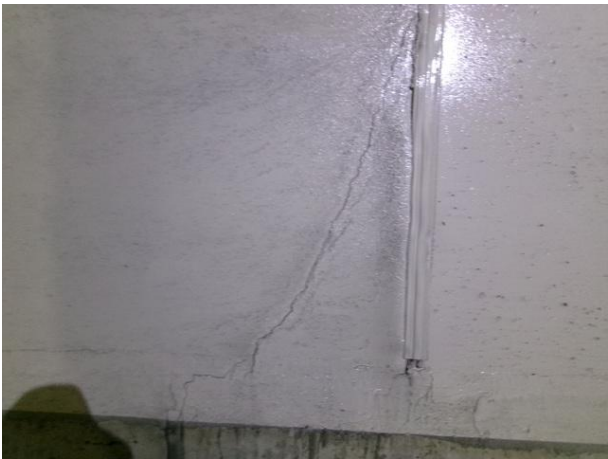
| NATM구간 측벽부 S810 균열(Cw=0.3mm) | NATM구간 측벽부 S826 백태 |

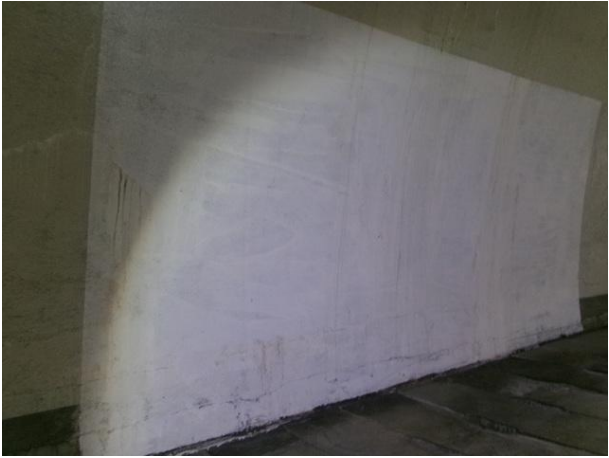
| NATM구간 측벽부 백태보수 양호 | NATM구간 측벽부 도장탈락보수 양호 |

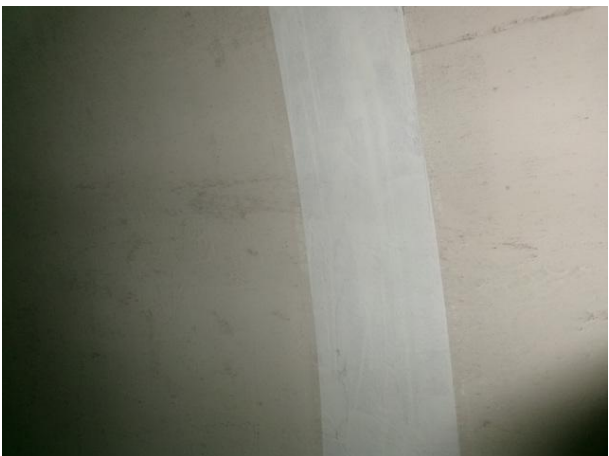
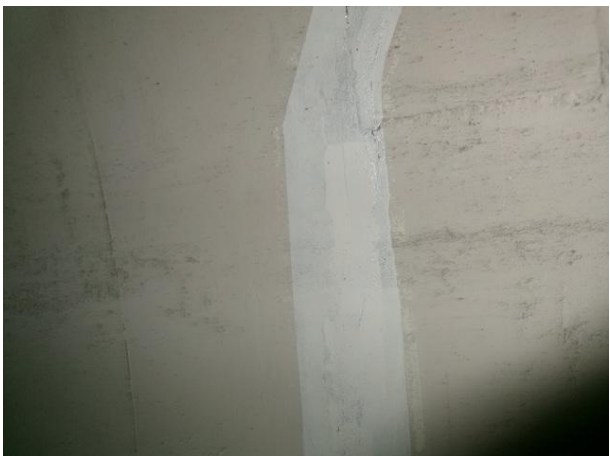
| NATM구간 측벽부 재균열보수 양호 | NATM구간 측벽부 재균열보수 양호 |

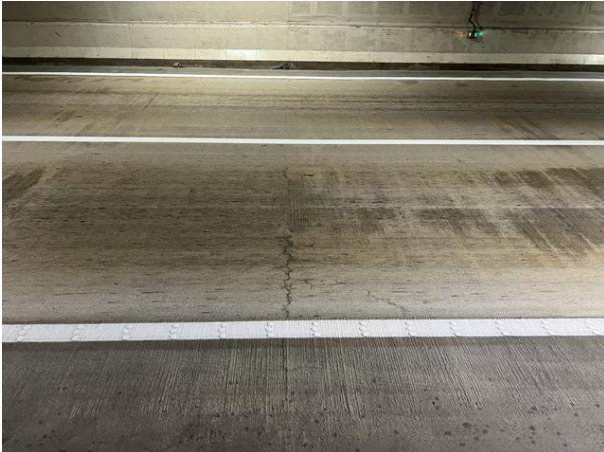
| <p>포장부 BB03 균열</p> | <p>포장부 BU03 화재흔적구간 점검</p> |

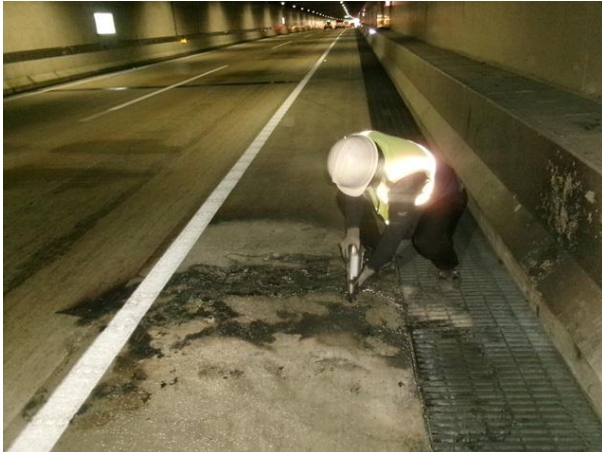
- ① 금회 점검결과, 차량운행에 영향을 미치는 손상은 발생하지 않은 것으로 확인되었으며, 주요 점검결과는 다음과 같다.
- ② 포장부에 콘크리트 균열 및 망상균열이 조사되었고, 폭  $0.1\sim 0.2\text{mm}$  정도의 비구조적 균열로 건조수축, 온도변화, 지속적인 차량운하중 등의 원인으로 발생한 손상으로 판단되며, 즉각적인 보수보다는 주기적으로 점검을 실시하는 유지관리가 요망된다.
- ③ 콘크리트 파손, 철근노출은 중·횡방향 조인트부에 발생한 손상으로 시공미흡, 건조수축, 차량운하중에 의한 충격 등의 원인으로 발생한 손상으로 판단되며, 주행차로(1~2차선)에 발생한 파손 및 철근노출은 즉각적인 단면보수+방청 등의 보수가 요망되며, 갓길측 종방향 조인트에 발생한 파손은 중·장기적인 유지관리를 실시하는 것이 바람직하다.
- ④ 시점부 BOX구간(BU03)의 화재흔적구간의 포장은 점검결과 콘크리트 열화는 미미한 것으로 확인되었다.

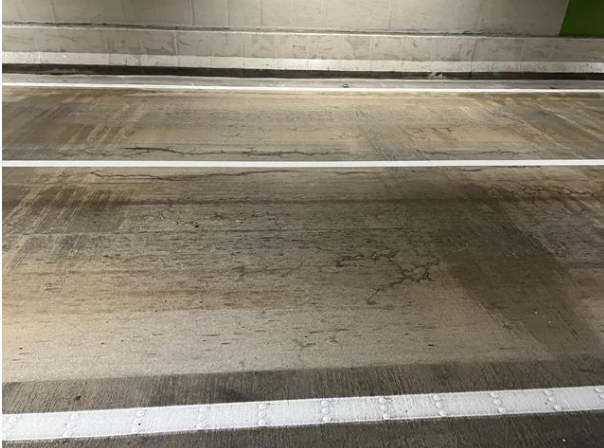
| <p>포장부 BU04 망상균열</p> | <p>포장부 BB15 균열</p> |

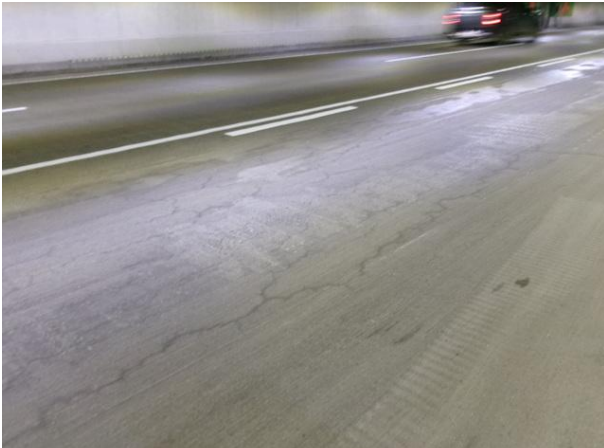
| <p>포장부 BB17 망상균열</p> | <p>포장부 S001 파손</p> |

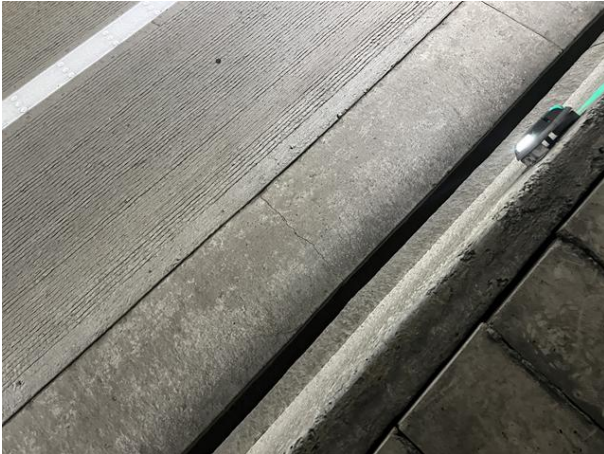
| <p>포장부 S033 균열</p> | <p>포장부 S137 파손</p> |

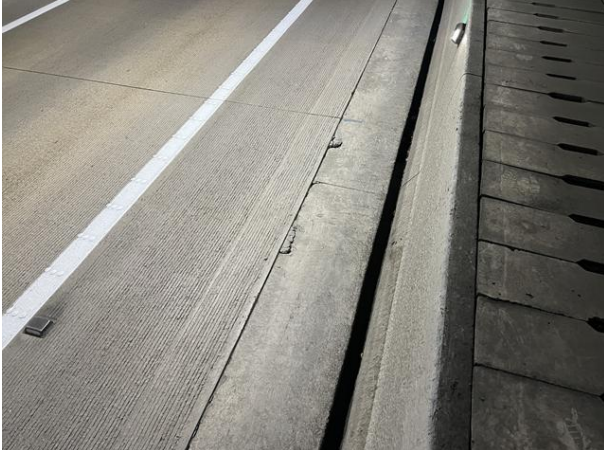
| <p>포장부 S260 파손</p> | <p>포장부 S299 파손</p> |

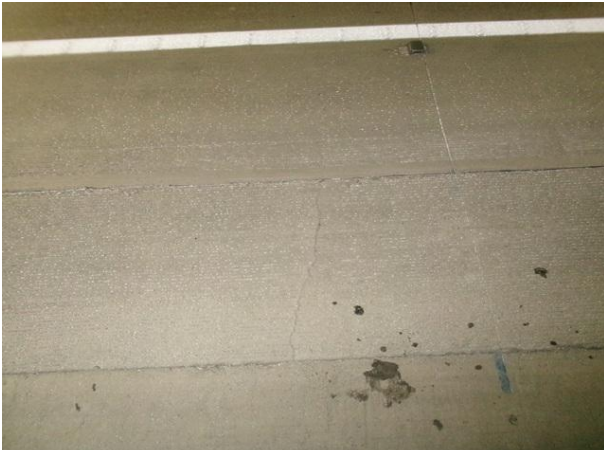
| <p>포장부 S318 균열</p> | <p>포장부 S376 파손</p> |

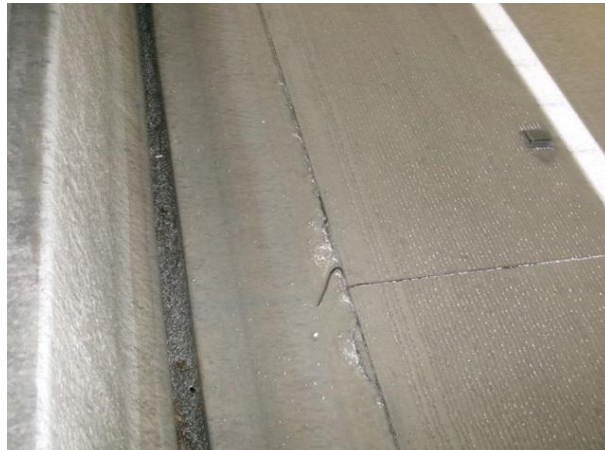
| 포장부 S423 파손 | 포장부 S605 균열 |

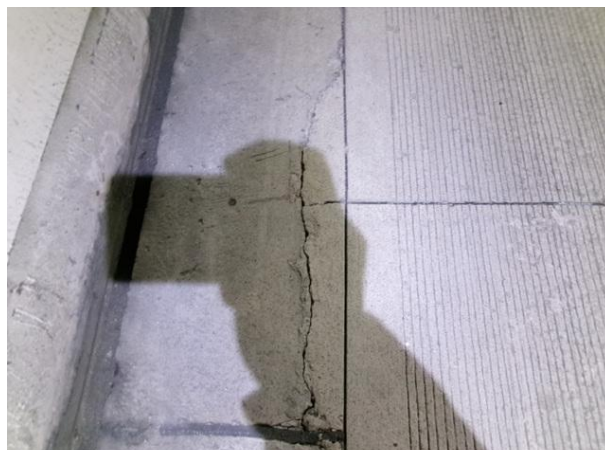
| 포장부 S605 파손 | 포장부 S610 파손 및 철근노출 |

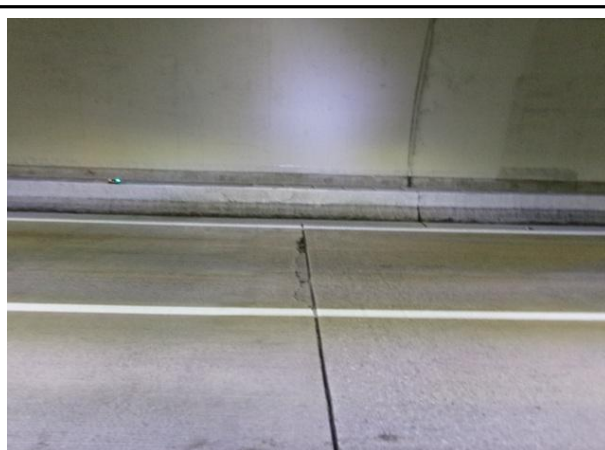
| 포장부 S651 파손 | 포장부 S762 파손 및 철근노출 |

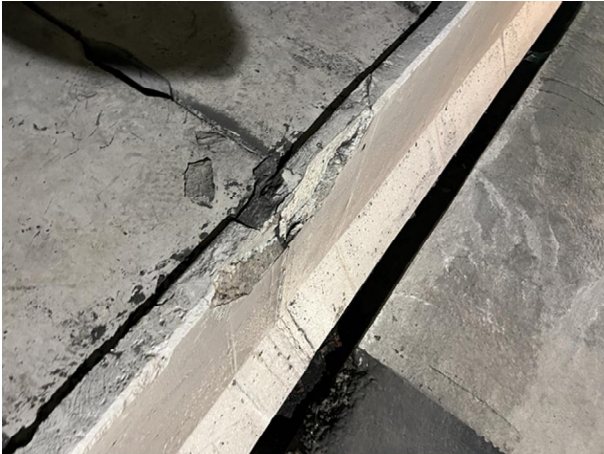
- ① 금회 점검결과, 유지관리상에 영향을 미치는 손상은 발생하지 않은 것으로 확인되었으며, 시·중점 BOX구간의 공동구 본체는 전반적으로 균열보수를 하였고, 공동구 덮개는 주기적으로 교체를 실시하는 유지관리를 실시하는 것으로 확인되었다. 공동구의 주요 점검결과는 다음과 같다.
- ② 공동구 본체에 콘크리트 균열이 조사되었고, 폭 0.1~0.3mm 정도의 비구조적 균열로 건조수축, 온도변화 등의 원인으로 발생한 손상으로 판단되며, 즉각적인 보수보다는 주기적으로 점검을 실시하는 유지관리가 요망된다.
- ③ 본체 콘크리트 파손은 차량충돌에 의한 파손으로 판단되며, 즉각적인 보수보다는 주기적으로 점검을 실시하는 유지관리가 요망된다.
- ④ 시점부 BOX구간(BU03)의 화재흔적구간의 공동구는 점검결과 콘크리트 열화는 미미한 것으로 확인되었다.

| 공동구 BB06 파손 | 공동구 BU03 화재흔적구간 점검 |

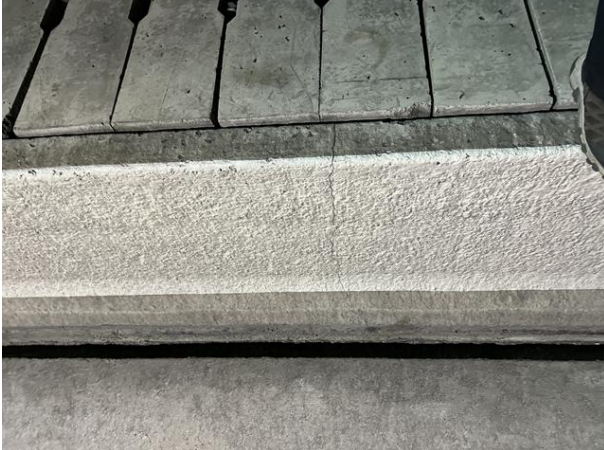
| 공동구 S018 균열 | 공동구 S027 균열 |

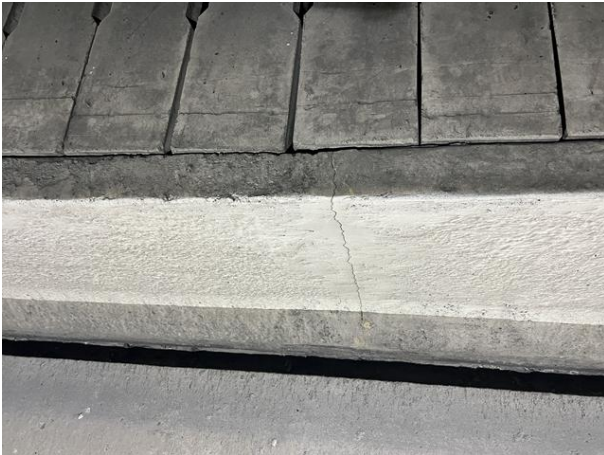
| 공동구 S142 균열 | 공동구 S278 균열 |

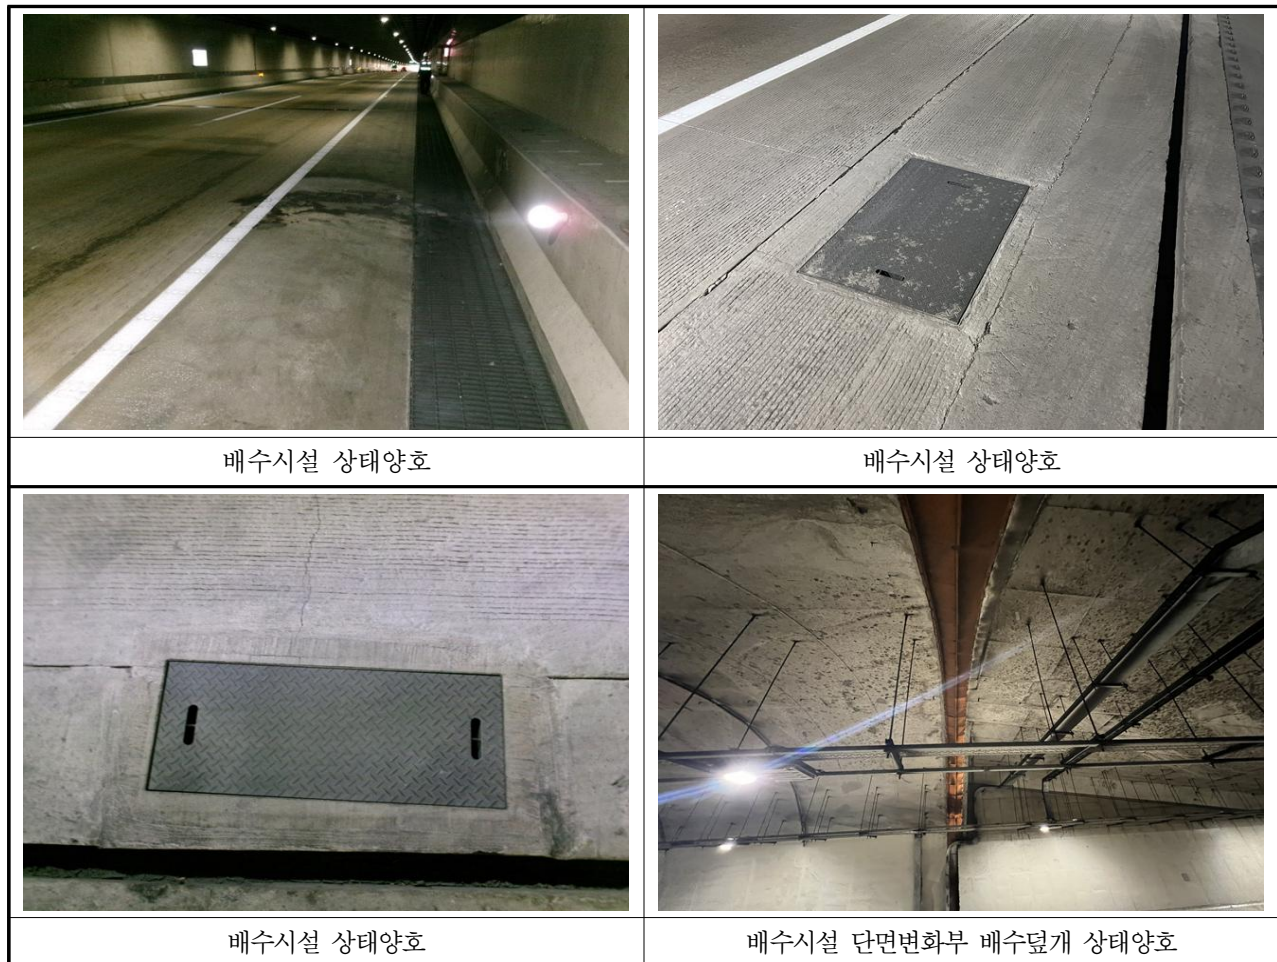
- ① 금회 점검결과, 유지관리상에 영향을 미치는 손상은 발생하지 않은 것으로 확인되었으며, 주요 점검결과는 다음과 같다.
- ② 배수시설은 손상이 없는 전반적으로 양호한 상태로, 배수기능에 문제는 없는 것으로 조사되었다.

배수시설 상태양호

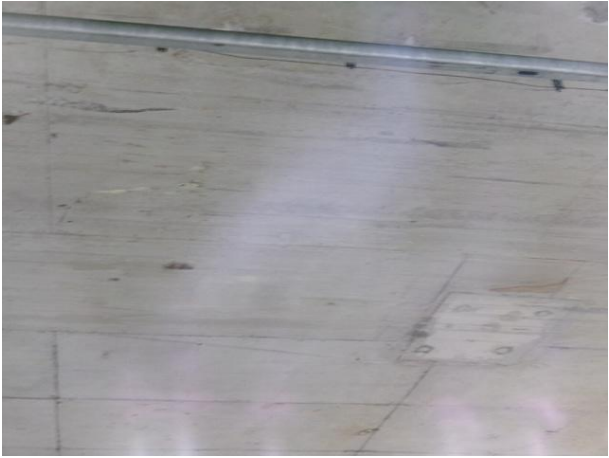
- ① 시점부 상부슬래브에 균열 및 미세한 망상균열이 조사되었고, 폭 0.1~0.3mm 정도의 균열로 건조수축, 온도변화 등의 원인으로 발생한 손상으로 판단되며, 미세한 균열로서 부재에 미치는 영향은 적으나, 표면처리, 주입보수를 실시하는 것이 유리할 것으로 판단된다.
- ② 시점부에 누수(떨어짐)가 일부 확인되었다. 누수부는 조인트부 실란트 사이로 떨어짐 확인되었고, 2차선 상부로 떨어지는 누수는 주행차량의 안전성 및 철근콘크리트에 영향을 미치므로 지수보수를 실시하는 것이 바람직하다.
- ③ 종점부 상부슬래브에 균열, 망상균열, 백태, 파손 등의 손상이 조사되었다. 폭 0.1~0.2mm 정도의 균열로 건조수축, 온도변화 등의 원인으로 발생한 손상으로 판단되며, 미세한 균열로서 부재에 미치는 영향은 적으나, 표면처리 보수를 실시하는 것이 유리할 것으로 판단된다.
- ④ 상부슬래브에 발생한 파손은 외부충격에 의한 손상으로 구조물에 영향을 미치는 정도는 아니나, 상기 균열보수시 함께 일괄적으로 보수를 실시하는 유지관리가 요망된다.

| BOX구간 슬래브 BB01 균열( $C_w=0.2\sim0.3\text{mm}$ ) | BOX구간 슬래브 BB05 균열( $C_w=0.3\text{mm}$ ) |

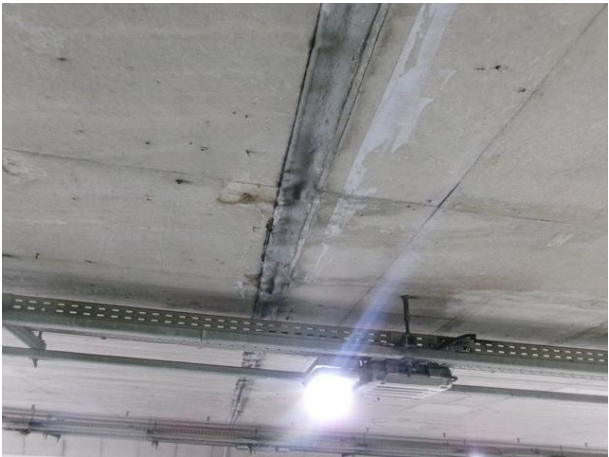
| BOX구간 슬래브 BB05 누수(떨어짐) | BOX구간 슬래브 BB07 망상균열( $C_w=0.1\text{mm}$ ) |

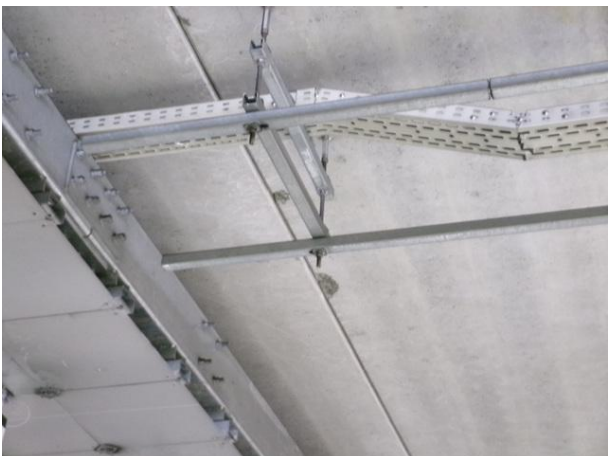
| BOX구간 슬래브 BB19 파손 | BOX구간 슬래브 BB22 백태 |

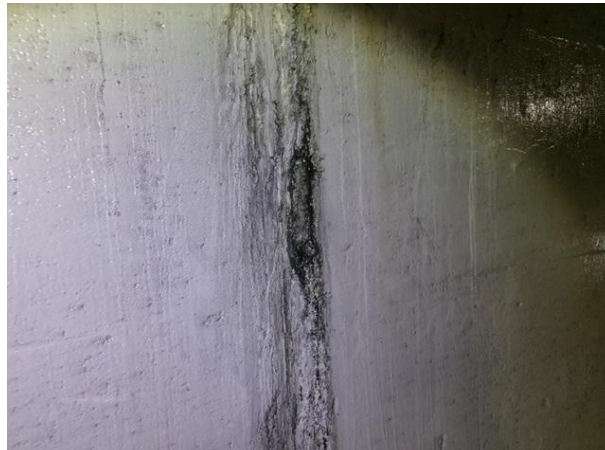
- ① 벽체는 전구간 도장되어 있으며, 금회 조사시 도장 및 헌치부에 미세한 균열, 망상균열이 조사되었고, 전반적으로 0.2~0.3mm정도의 균열로 건조수축, 온도변화 등의 원인으로 발생한 손상으로 판단되며, 미세한 균열로서 부재에 미치는 영향은 적으나, 표면처리 보수를 실시하는 것이 유리할 것으로 판단된다.
- ② 종점부(BB11, BB16) 누수(떨어짐, 스며있음)는 NATM 접속부, 조인트부에서 발생한 손상으로 현재 덮개설치 및 관찰을 실시하는 중으로 주기적인 주의관찰이 필요한 상태이다.

| BOX구간 측벽 BB16 누수(스며있음) | BOX구간 측벽 BB18 백태 |

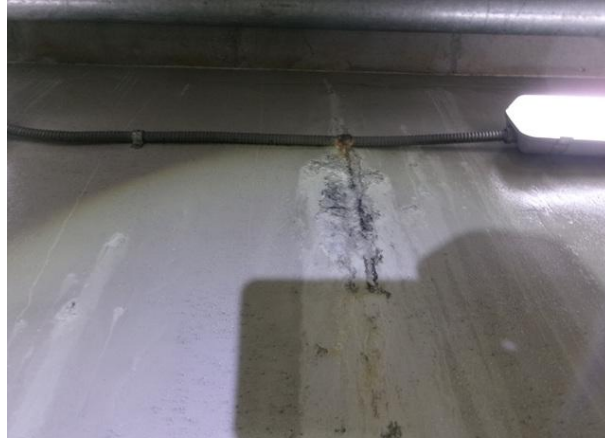
| BOX구간 측벽 BB18 백태 | BOX구간 측벽 BB20 백태 |

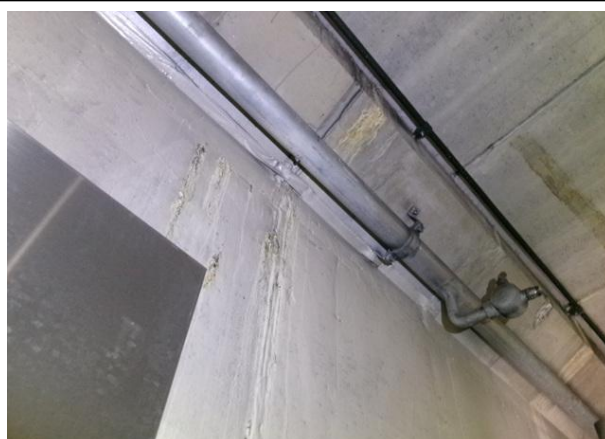
| BOX구간 측벽 BB20 백태 | BOX구간 측벽 BB22 누수(스며있음) |

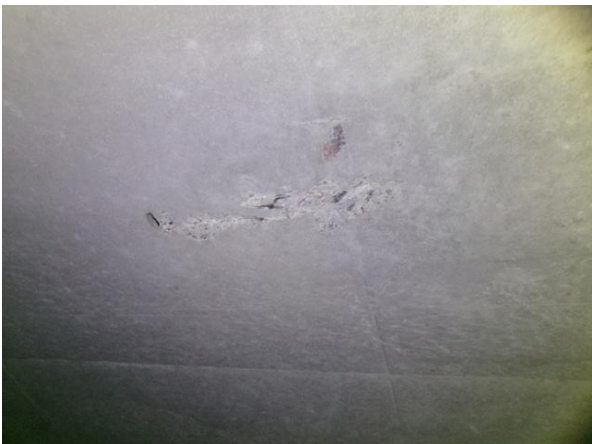
| NATM구간 천정부 S745 파손 | NATM구간 천정부 S754 박리 |

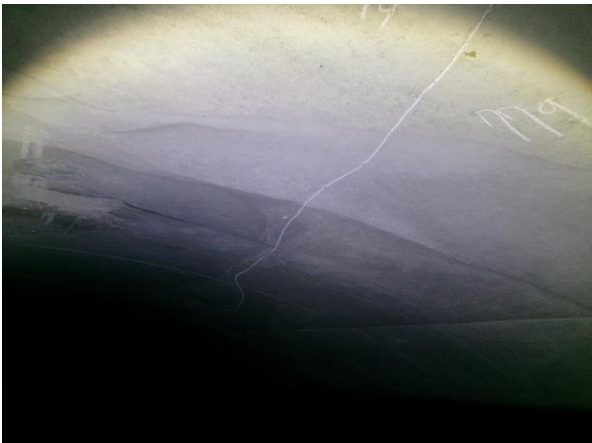
| NATM구간 천정부 S777 균열(Cw=0.5mm) | NATM구간 천정부 S786 백태 |

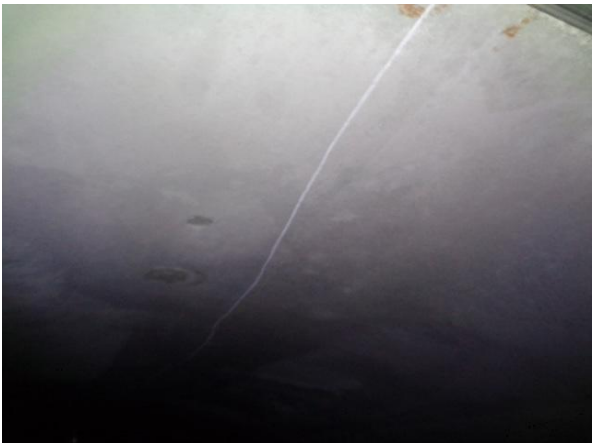
| NATM구간 천정부 S791 균열(Cw=0.5mm) | NATM구간 천정부 S792 균열(Cw=0.3mm) |

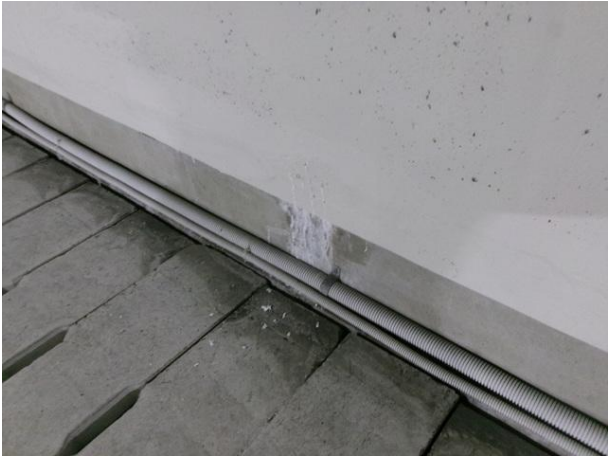
| NATM구간 측벽부 S001 백태 | NATM구간 측벽부 S005 균열(Cw=0.3mm) |

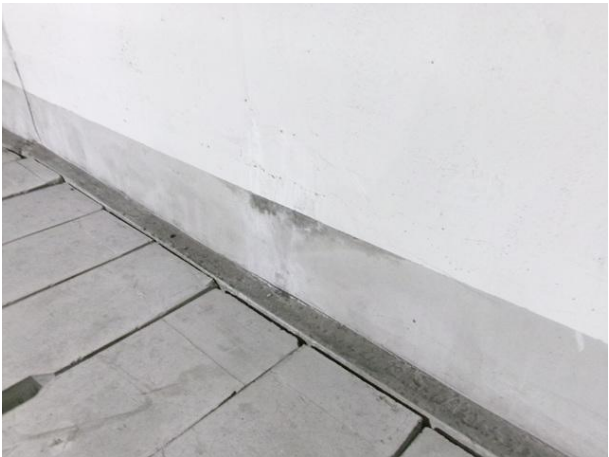
| NATM구간 측벽부 S009 누수(스며있음) | NATM구간 측벽부 S019 누수(스며있음) |

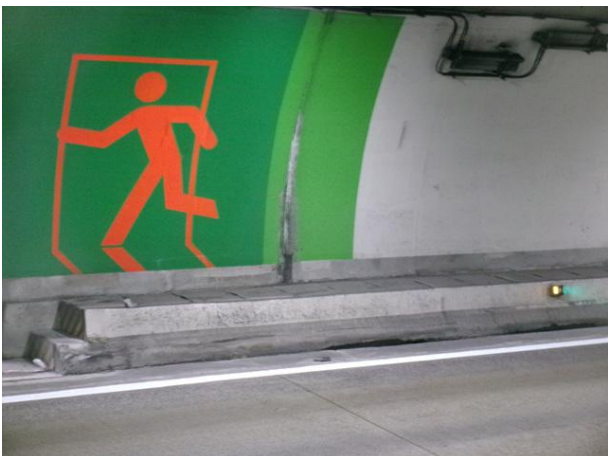
| NATM구간 측벽부 S019 백태 | NATM구간 측벽부 S030 박리 |

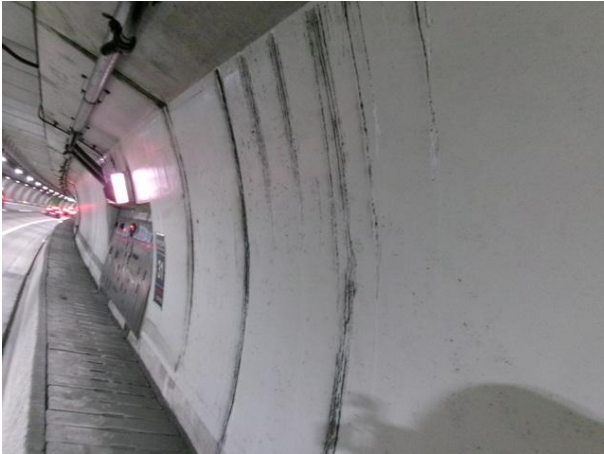
| <p>NATM구간 측벽부 S051 백태</p> | <p>NATM구간 측벽부 S246 망상균열</p> |

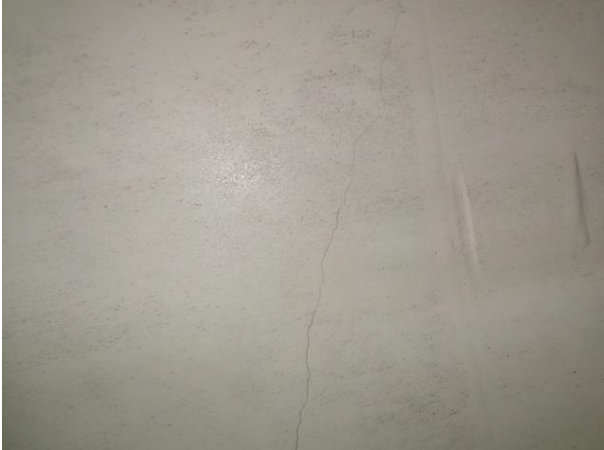
| <p>NATM구간 측벽부 S302 균열(<math>C_w=0.2\text{mm}</math>)</p> | <p>NATM구간 측벽부 S346 누수(스며있음)</p> |

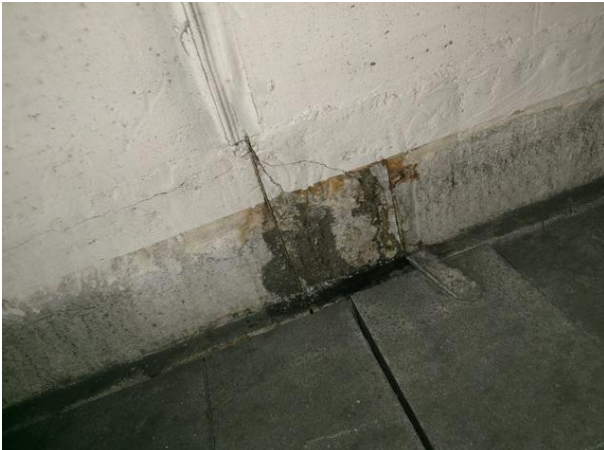
| <p>NATM구간 측벽부 S557 누수(스며있음)</p> | <p>NATM구간 측벽부 S603 균열(<math>C_w=0.3\text{mm}</math>)</p> |

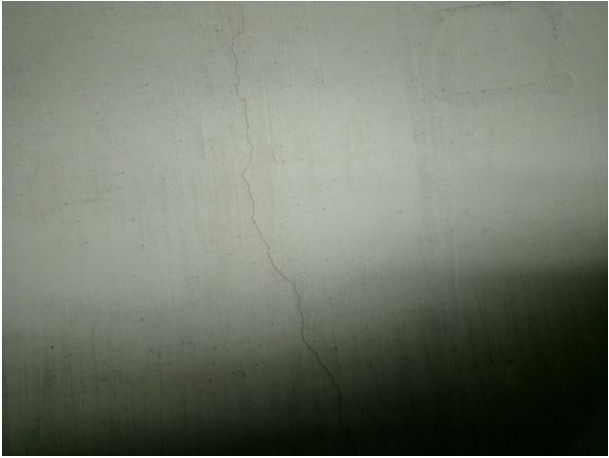
| NATM구간 측벽부 S692 균열(Cw=0.3mm) | NATM구간 측벽부 S793 균열(Cw=0.3mm) |

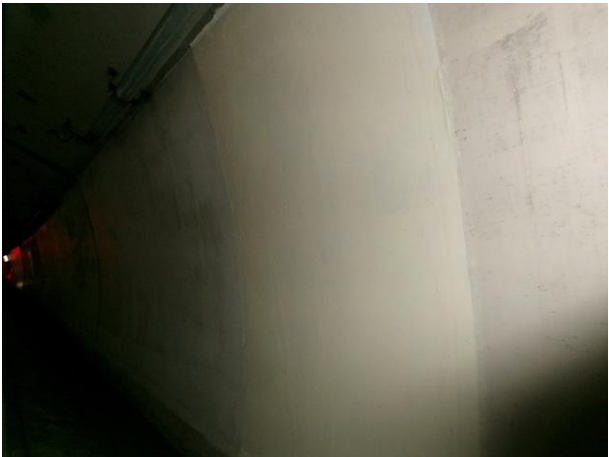
| NATM구간 측벽부 망상균열보수 양호 | NATM구간 측벽부 들뜸보수 양호 |

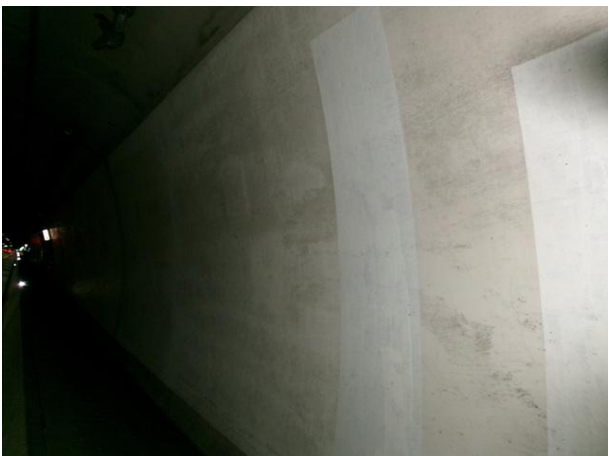
| NATM구간 측벽부 균열보수 양호 | NATM구간 측벽부 백태보수 양호 |

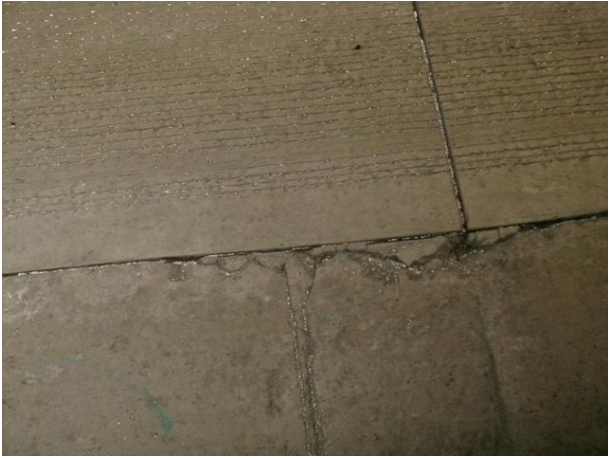
| 포장부 S566 파손 | 포장부 S582 균열 |

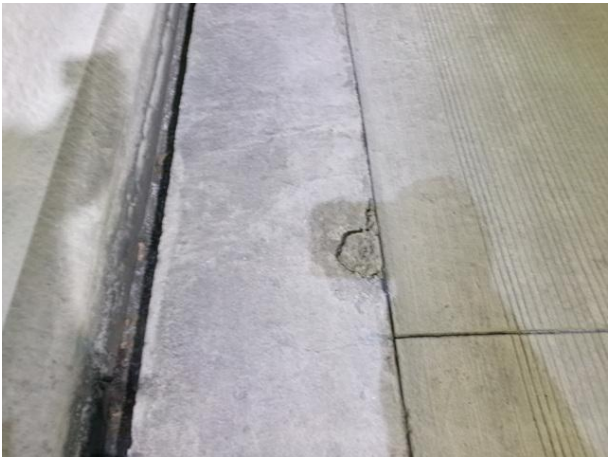
| 포장부 S728 파손 | 포장부 S790 파손 |

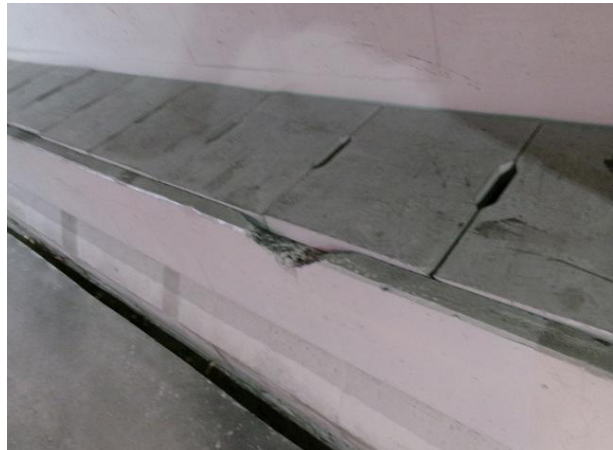
| 공동구 BB07 파손 | 공동구 S073 균열 |

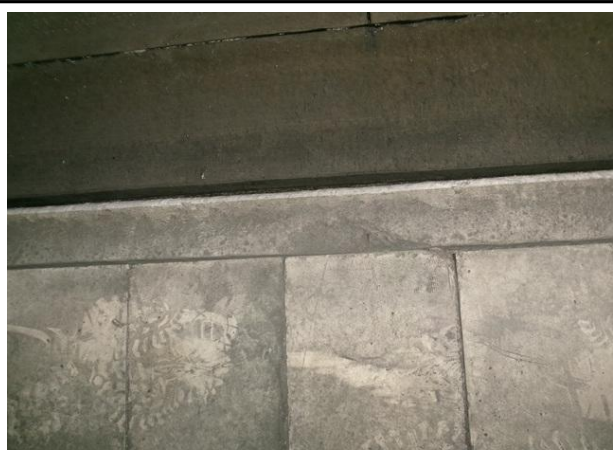
| 공동구 S438 파손 | 공동구 S653 균열 |

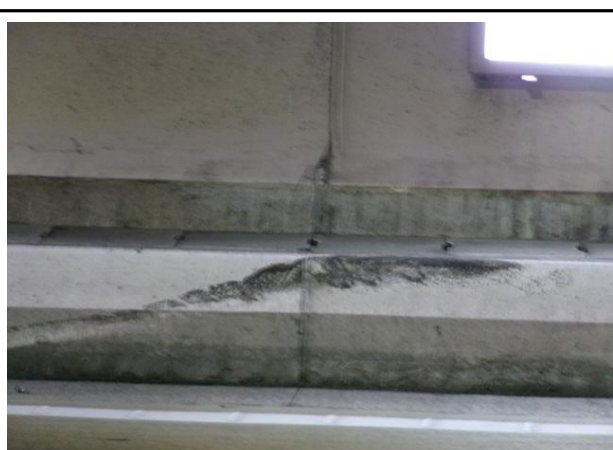
| 공동구 S736 굽힘 | 공동구 균열보수 양호 |

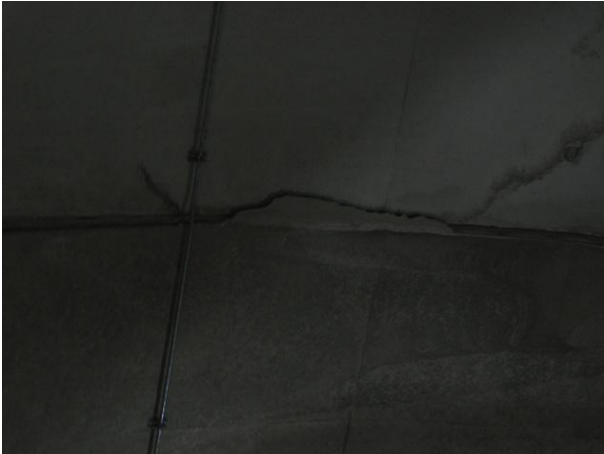
| <p>비상탈출구 라이닝 조인트 들뜸</p> | <p>비상탈출구 라이닝 망상균열</p> |

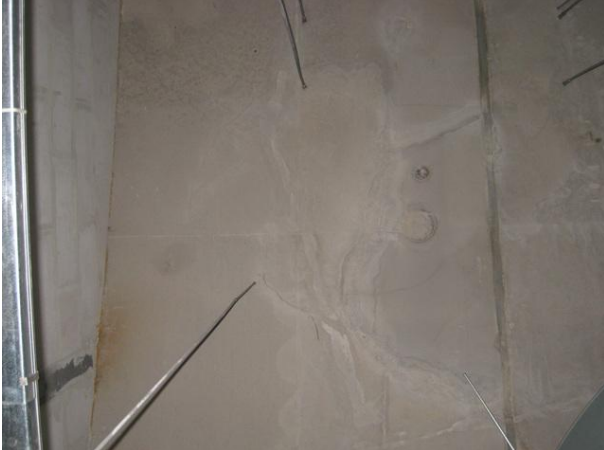
| <p>비상탈출구 전기실 천단부 균열(Cw=0.3mm)</p> | <p>비상탈출구 수직구 9F 파손</p> |

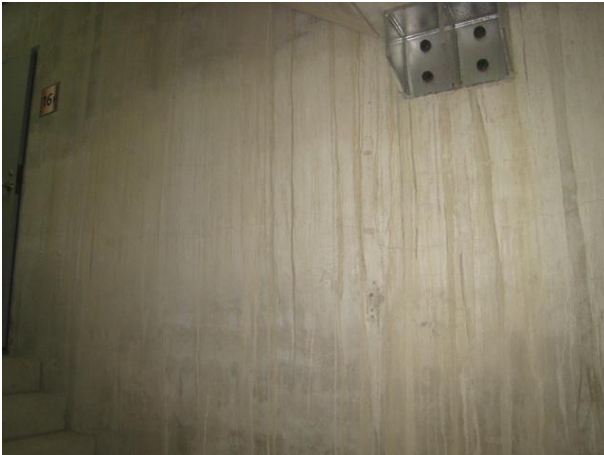
| <p>비상탈출구 수직구 16F 균열(Cw=0.3mm)</p> | <p>비상탈출구 수직구 17F 파손</p> |

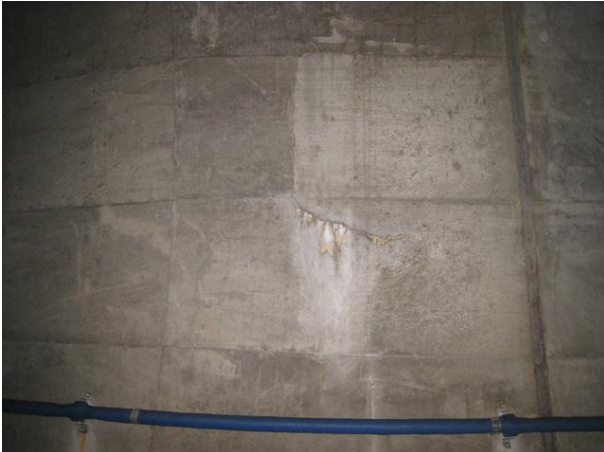
| <p>공기정화시설#1 라이닝 백태</p> | <p>공기정화시설#1 전기실 천단부 균열(Cw=0.5mm)</p> |

연직갱 및 피난연락갱은 시공초기 건조수축, 온도변화, 누수 등의 원인에 의한 손상이 확인되었으며, 조사된 손상은 다음과 같다.

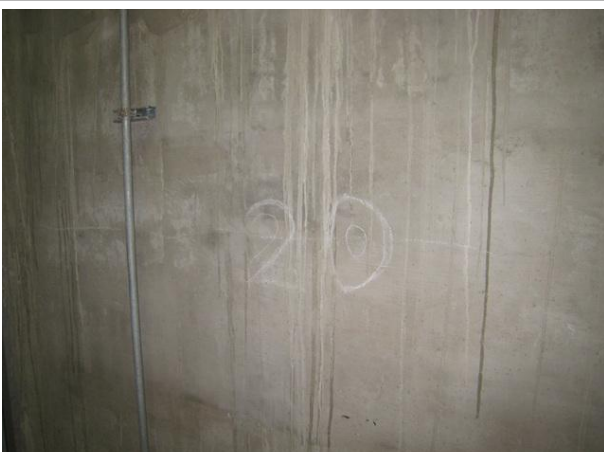
| <p>공기정화시설#1 수직구 20F 균열(Cw=0.1mm)</p> | <p>공기정화시설#1 수직구 22F 파손</p> |

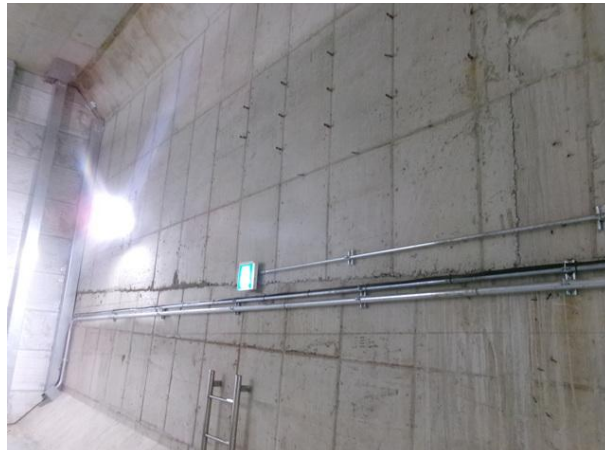
- ① 금회 점검결과, 유지관리상에 영향을 미치는 손상은 발생하지 않은 것으로 확인되었으며, 중점부 환기펜실 보강을 실시하였고, 양호한 상태이다.
- ② 시점부 환기펜실에 균열(폭 0.3mm), 망상균열, 백태, 누수(스며있음) 등의 손상이 조사되었다.
- ③ 중점부 환기펜실에 균열(폭 0.3mm), 망상균열, 백태 등의 손상이 조사되었다.
- ④ 상기손상은 건조수축, 온도변화, 초기수하열, 동결융해 등의 원인으로 발생한 손상으로 판단되며, 주기적으로 균열에 대한 표면처리, 주입보수를 실시하는 유지관리가 요망된다.

| <p>시점부 환기펜실 망상균열</p> | <p>중점부 환기펜실 백태</p> |

| 구 분 | 결함내용 및 손상, 열화내용 | 단위 | 개소 | 손상물량 | 조치방안 | 비고 |
|---|---|---|---|---|---|---|
| | 망상균열 | m <sup>2</sup> | 6 | 184.00 | 표면처리 | |

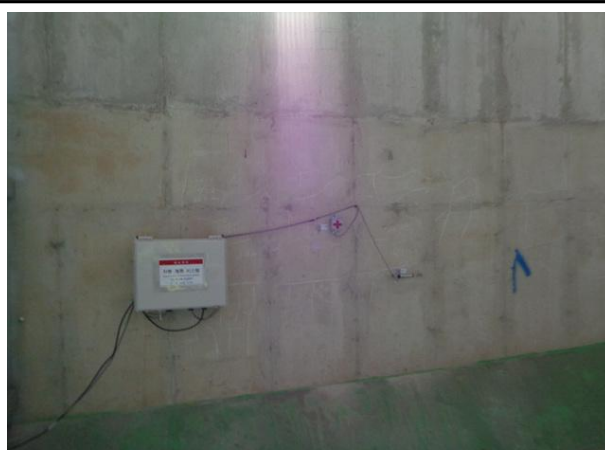
| <p>중점부 환기펜실 망상균열</p> | <p>중점부 환기펜실 보강 양호</p> |

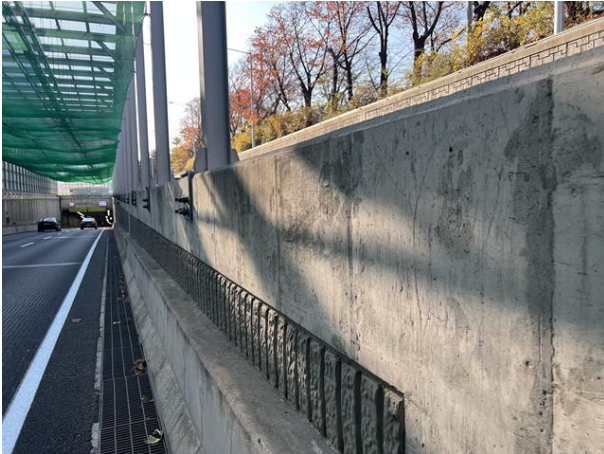
- ① 금회 점검결과, 유지관리상에 영향을 미치는 손상은 발생하지 않은 것으로 확인되었다.
- ② U-TYPE에 발생한 손상은 콘크리트에 일반적으로 발생하는 균열(폭 0.1~0.3mm), 재료분리 및 공용기간에 따른 실란트 파손, 차량충돌에 의한 긁힘 등의 손상이 조사되었다.
- ③ 상기손상으로 인한 구조물 안전성에는 큰 영향은 없을 것으로 판단되나, 콘크리트 내구성확보를 위해 표면처리, 주입보수, 실란트재시공 등의 보수를 실시하는 요망된다.

| <p>시점부 일직방향 균열(<math>C_w=0.2\text{mm}</math>)</p> | <p>시점부 성산방향 균열(<math>C_w=0.2\text{mm}</math>)</p> |

| 구 분 | 결함내용 및 손상, 열화내용 | 단위 | 개소 | 손상물량 | 조치방안 | 비고 |
|---|---|---|---|---|---|---|
| U-TPYE | 균열(Cw0.3mm미만) | m | 85 | 82.20 | 표면처리 | |

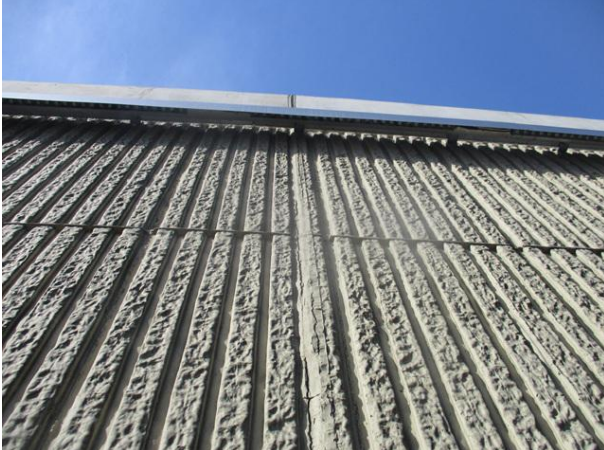
| <p>종점부 일직방향 실란트파손</p> | <p>종점부 성산방향 실란트파손</p> |

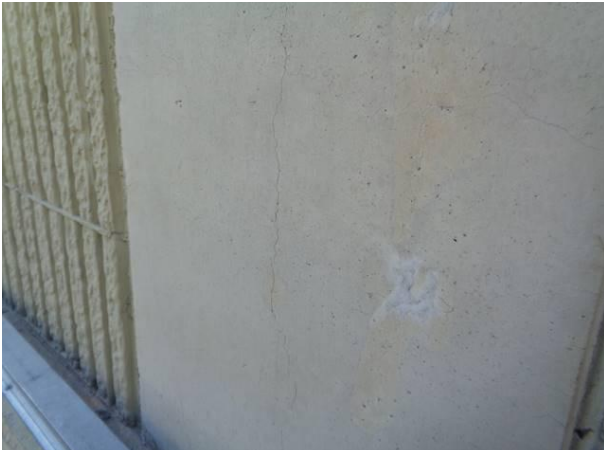
| <p>종점부 일직방향 균열(<math>C_w=0.2\text{mm}</math>)</p> | <p>종점부 성산방향 균열(<math>C_w=0.2\text{mm}</math>)</p> |
