# 목 차

## 2. 현장조사

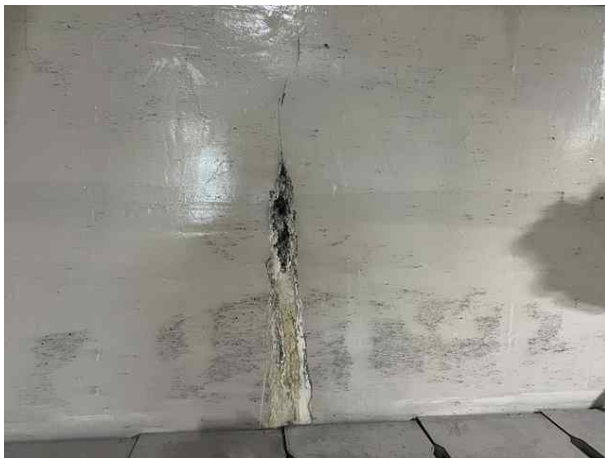
BOX구간 측벽 BB06 누수(스며있음)

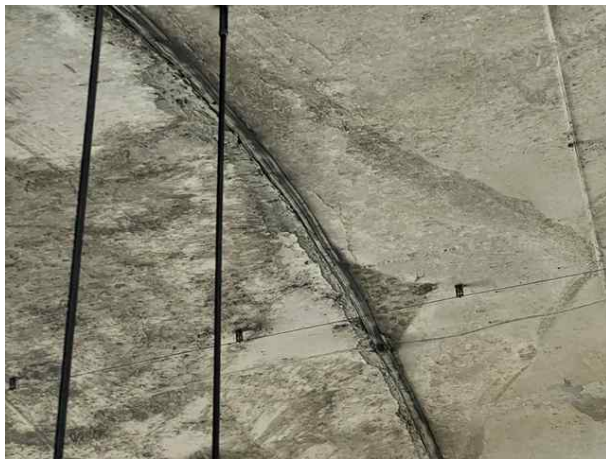
NATM구간 천정부 S003 반원형균열( $C_w=0.2\text{mm}$ )

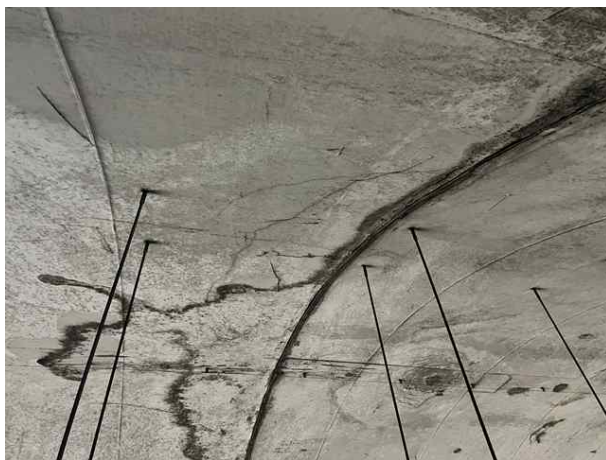
NATM구간 천정부 S032 반원형균열( $C_w=0.5\text{mm}$ )

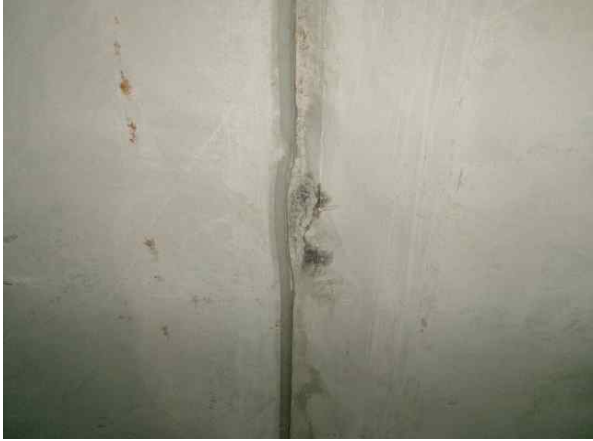
| NATM구간 천정부 S317 박리 | NATM구간 천정부 S336 균열(Cw=0.5mm) |

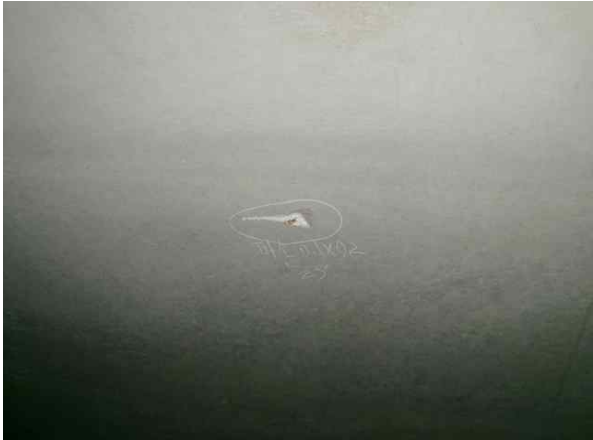
| NATM구간 천정부 S371 파손 | NATM구간 천정부 S409 망상균열(Cw=0.1~0.2mm) |

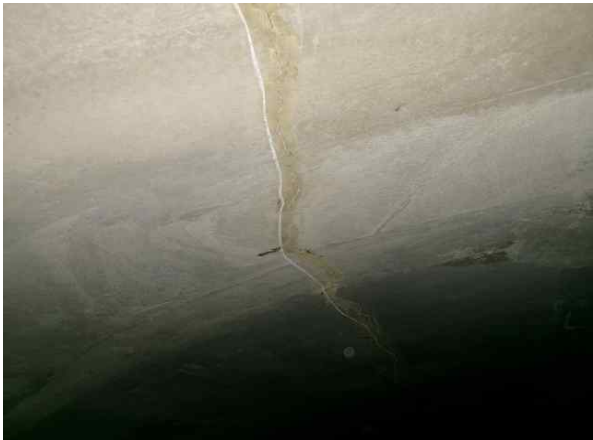
| NATM구간 천정부 S456 재균열(Cw=0.5mm) | NATM구간 천정부 S492 균열(Cw=0.5mm) |

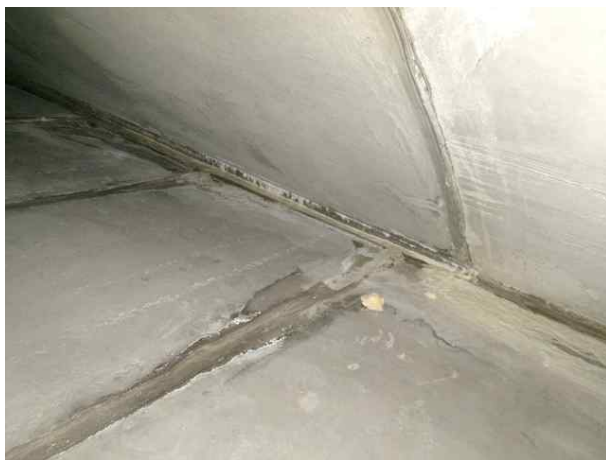
NATM구간 천정부 S824 누수(스며있음)

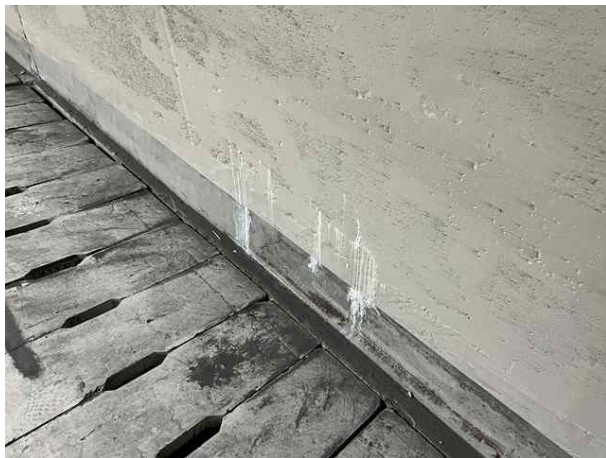
NATM구간 측벽부 S010 백태

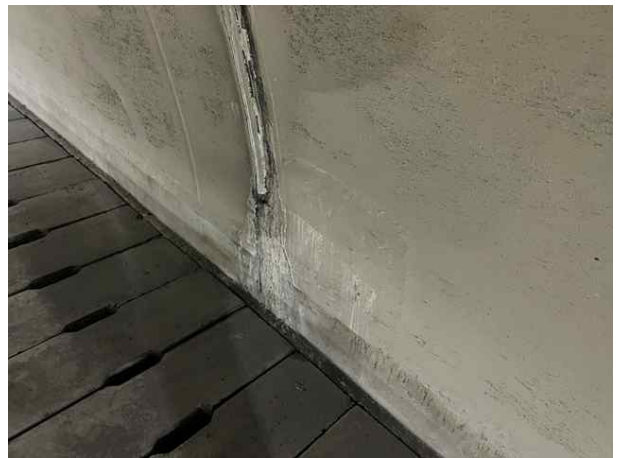
NATM구간 측벽부 S020 백태

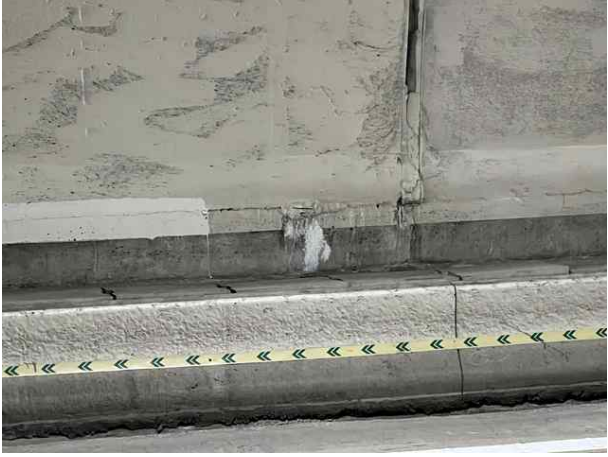
| <p>NATM구간 측벽부 S084 백태</p> | <p>NATM구간 측벽부 S177 균열(Cw=0.2mm)</p> |

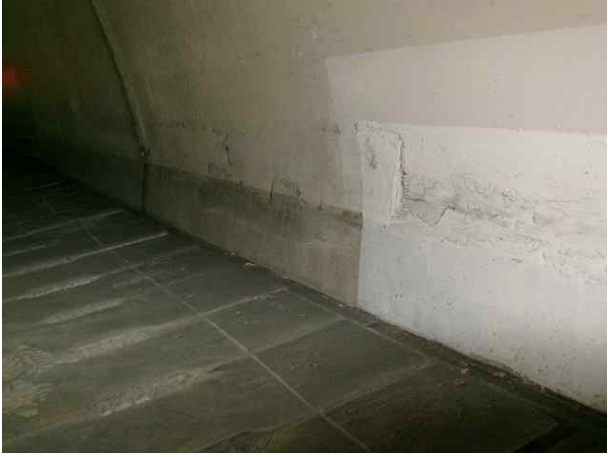
| NATM구간 측벽부 S546 도장박리 | NATM구간 측벽부 S664 도장탈락 |

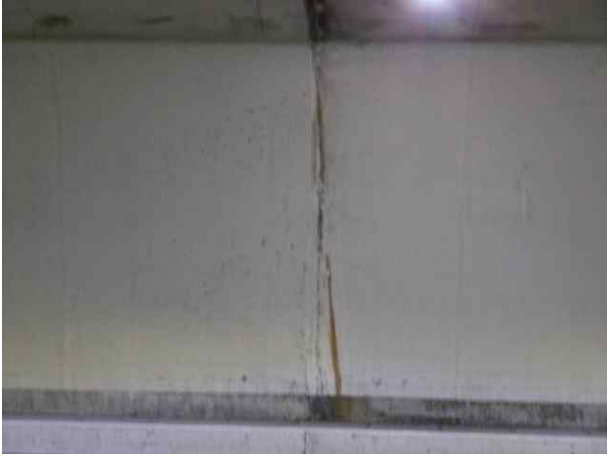
| NATM구간 측벽부 S794 누수흔적 | NATM구간 측벽부 S803 누수(스며있음) |

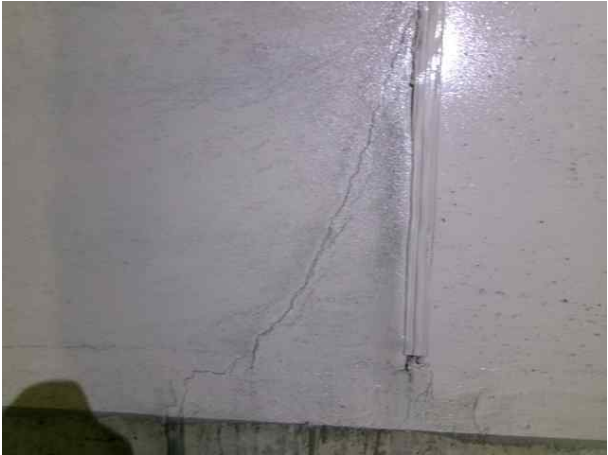
| NATM구간 측벽부 S810 균열(Cw=0.3mm) | NATM구간 측벽부 S826 백태 |

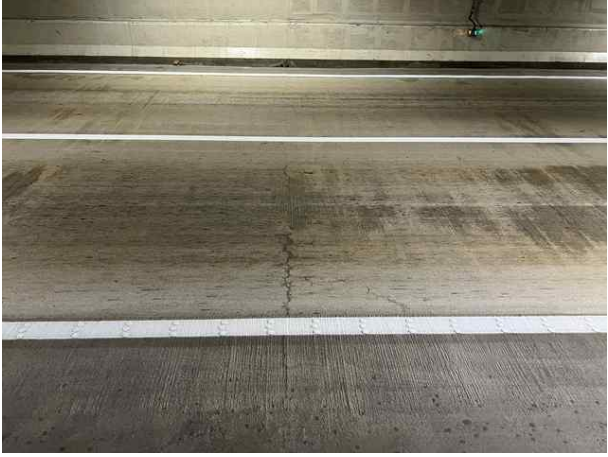
| 포장부 BB03 균열 | 포장부 BU03 화재흔적구간 점검 |

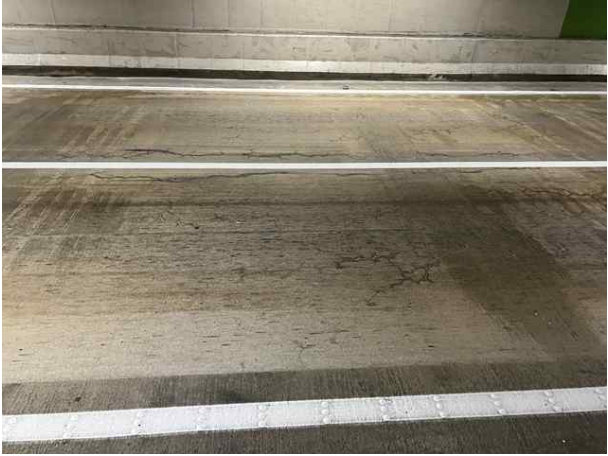
| 포장부 BU04 망상균열 | 포장부 BB15 균열 |

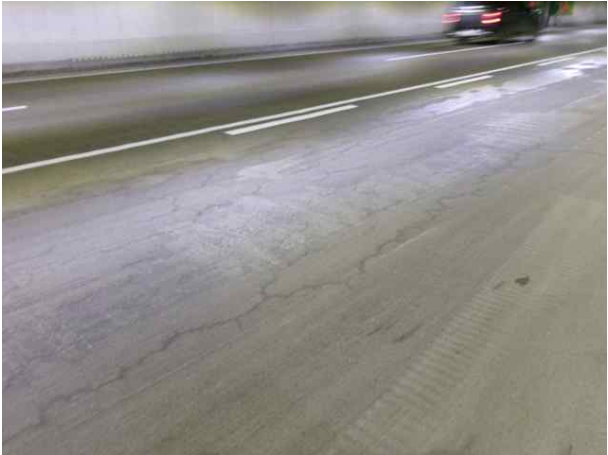
| 포장부 BB17 망상균열 | 포장부 S001 파손 |

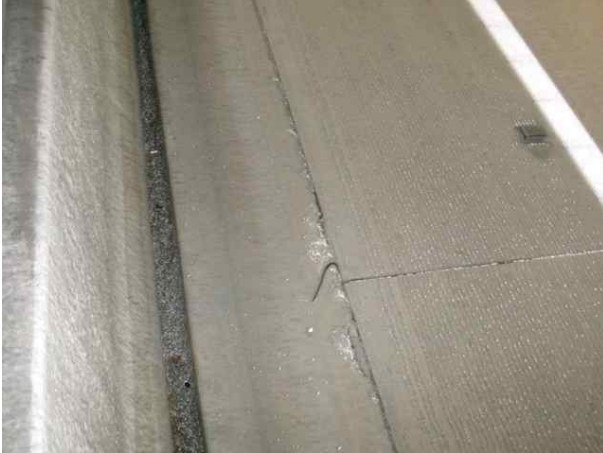
| 포장부 S423 파손 | 포장부 S605 균열 |

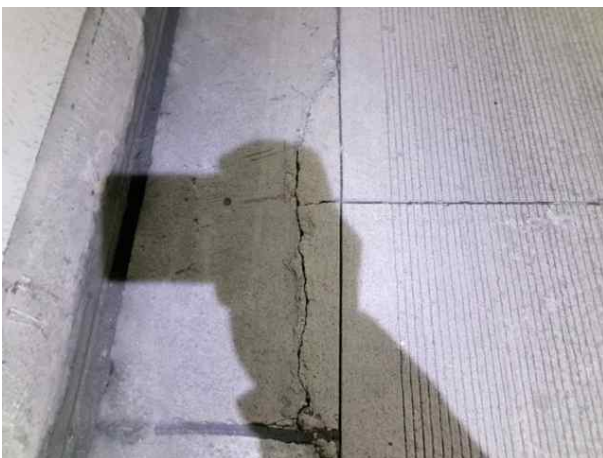
| 포장부 S605 파손 | 포장부 S610 파손 및 철근노출 |

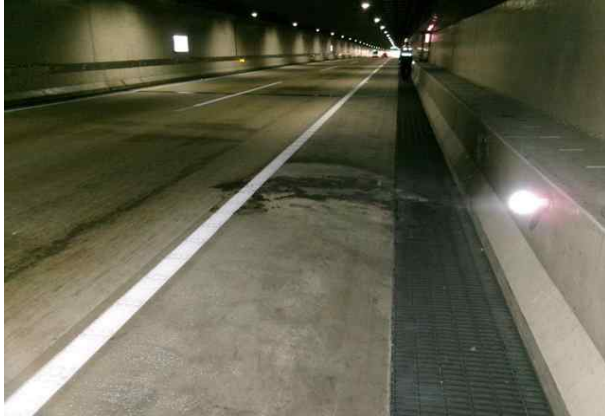
배수시설 상태양호

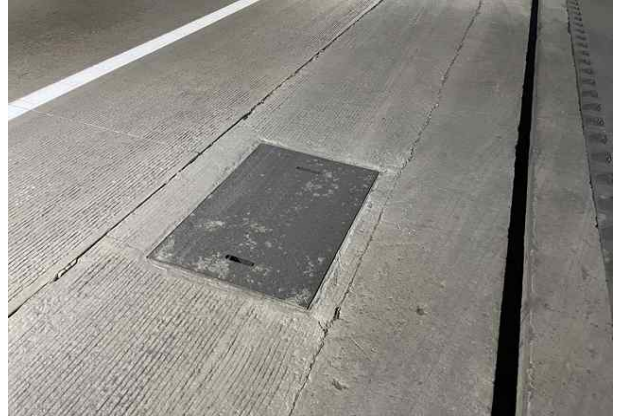
배수시설 상태양호

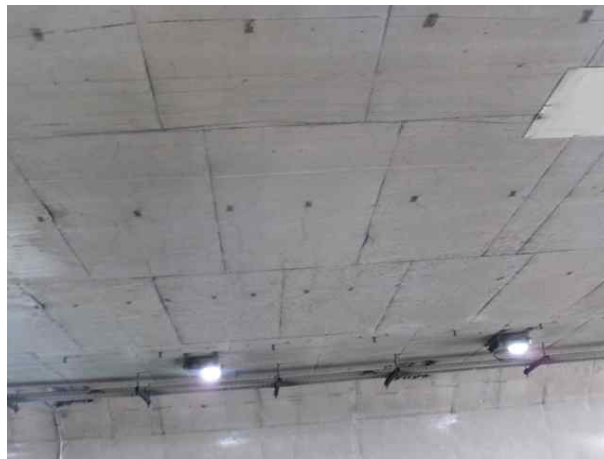
| <p>BOX구간 슬래브 BB23 망상균열(Cw=0.1~0.2mm)</p> | <p>BOX구간 슬래브 BB24 파손</p> |

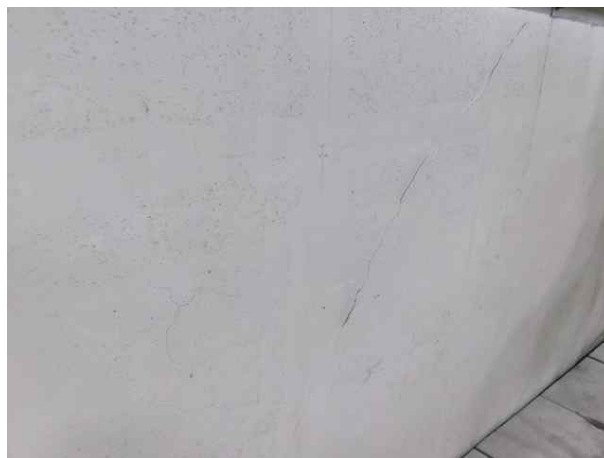
| <p>BOX구간 측벽 BB01 균열(Cw=0.3mm)</p> | <p>BOX구간 측벽 BB02 균열(Cw=0.3mm)</p> |

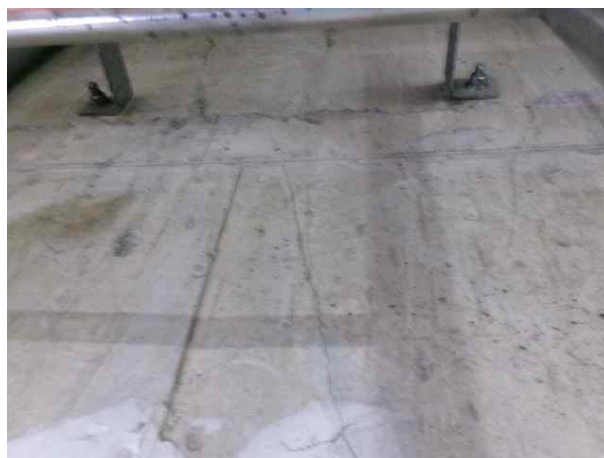
| <p>BOX구간 측벽 BB06 균열(Cw=0.3mm)</p> | <p>BOX구간 측벽 BB11 백태</p> |

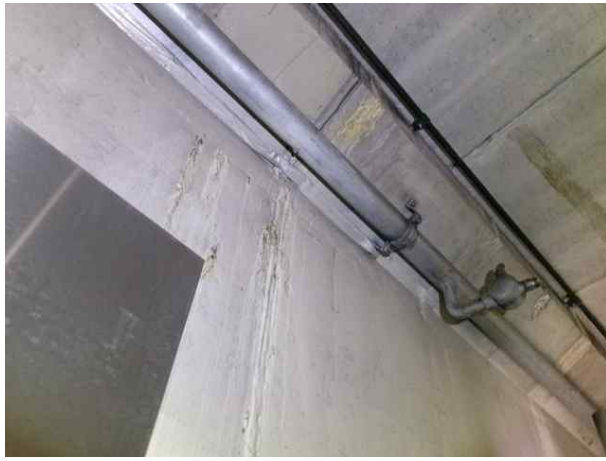
BOX구간 측벽 BB20 백태

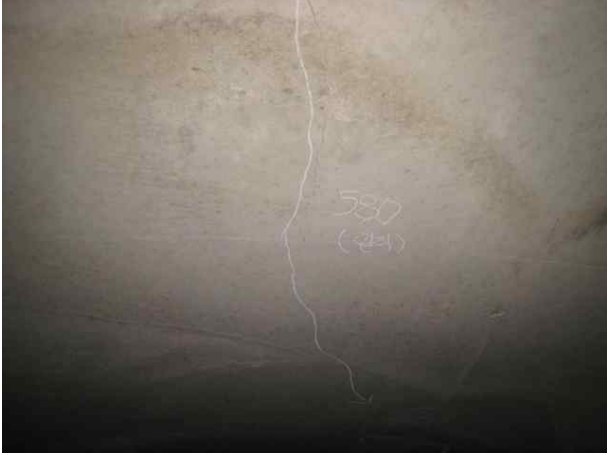
| <p>NATM구간 천정부 S080 균열(Cw=0.5mm)</p> | <p>NATM구간 천정부 S134 균열(Cw=0.3mm)</p> |

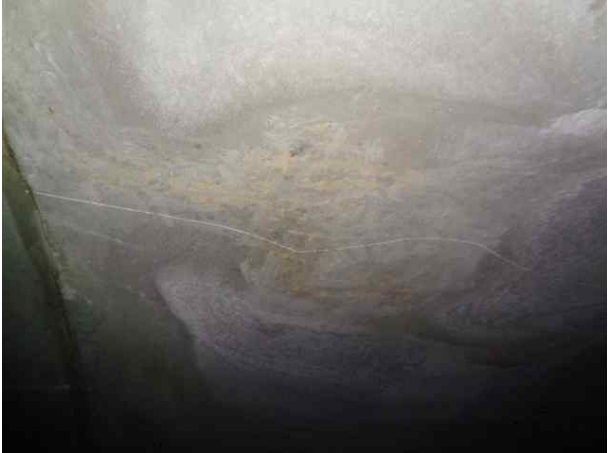
| <p>NATM구간 천정부 S254 균열(Cw=0.5mm)</p> | <p>NATM구간 천정부 S358 균열(Cw=0.5mm)</p> |

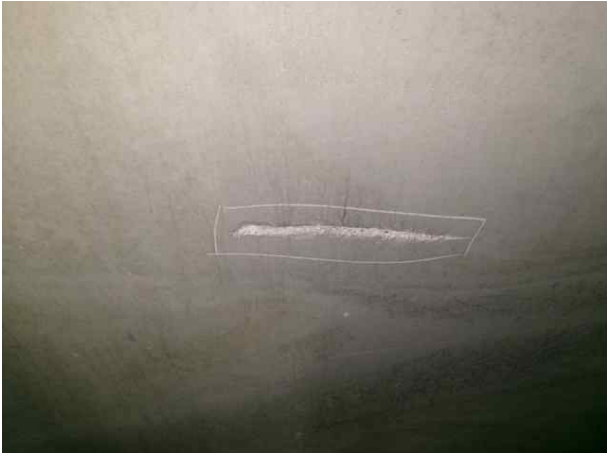
| <p>NATM구간 천정부 S381 균열</p> | <p>NATM구간 천정부 S463 균열(Cw=0.5mm)</p> |

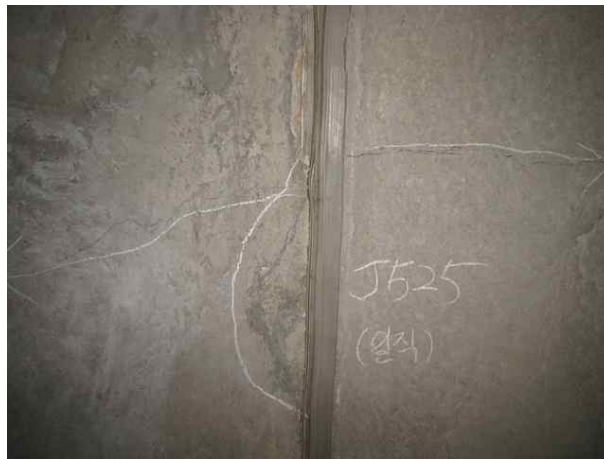
| <p>NATM구간 천정부 S523 들뜸</p> | <p>NATM구간 천정부 S688 균열(Cw=0.3mm)</p> |

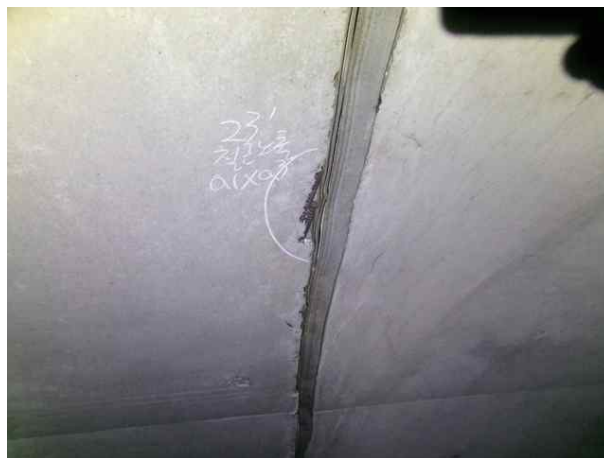
| <p>NATM구간 천정부 S729 철근노출</p> | <p>NATM구간 천정부 S736 박리</p> |

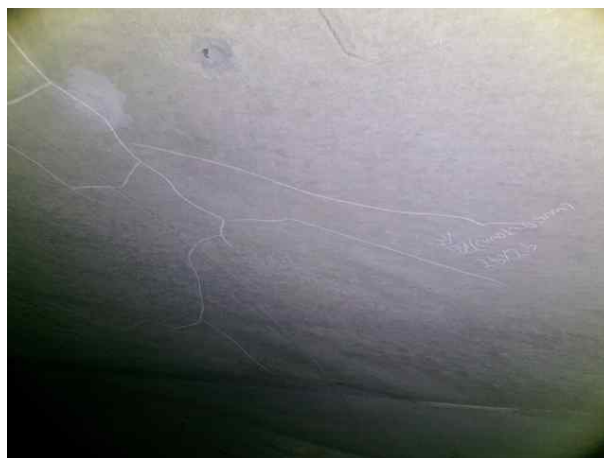
| <p>NATM구간 천정부 S737 망상균열</p> | <p>NATM구간 천정부 S745 박리</p> |

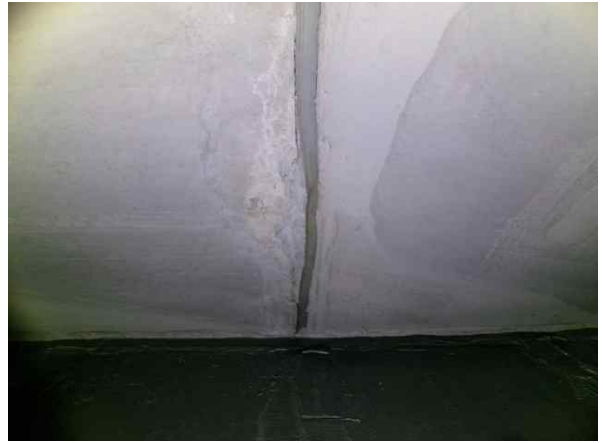
NATM구간 천정부 S754 박리

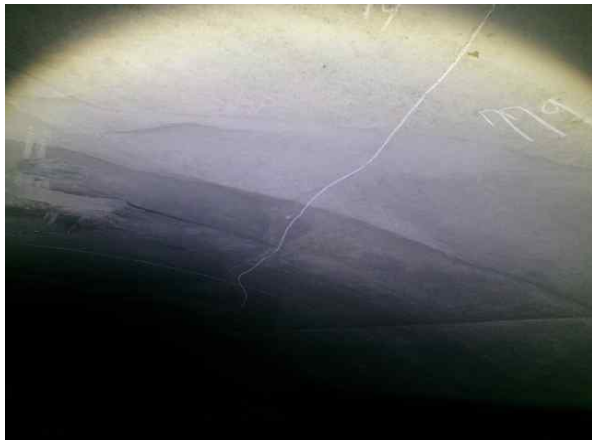
NATM구간 천정부 S777 균열(Cw=0.5mm)

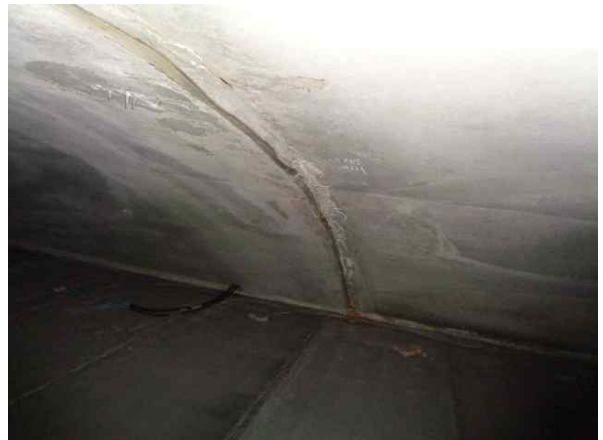
NATM구간 천정부 S791 균열(Cw=0.5mm)

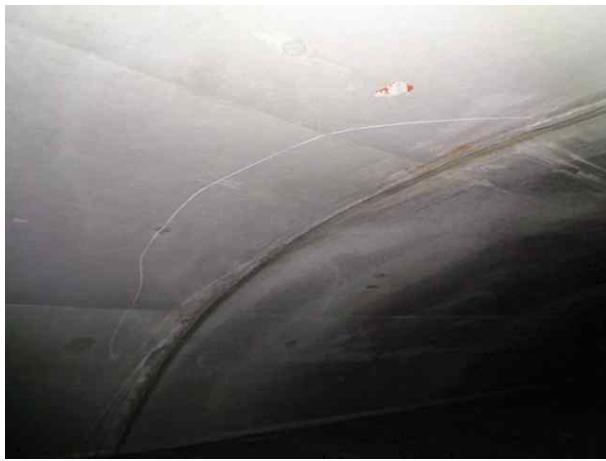
NATM구간 천정부 S813 반원형균열(Cw=0.5mm)

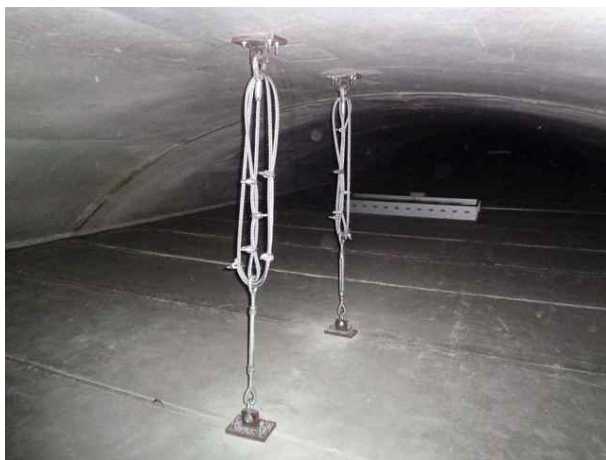
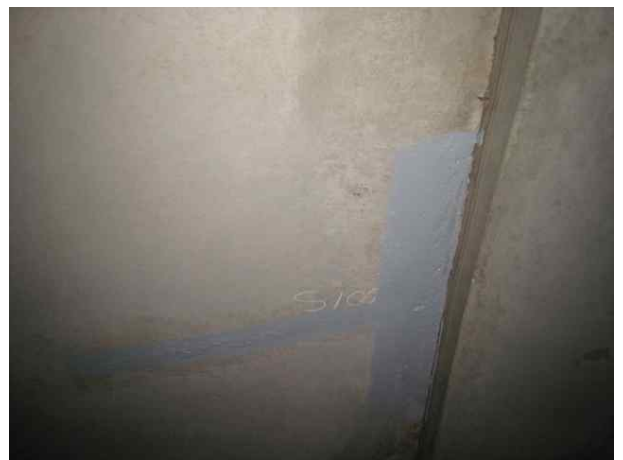
NATM구간 천정부 S792 풍도슬래브 지지대 상태양호

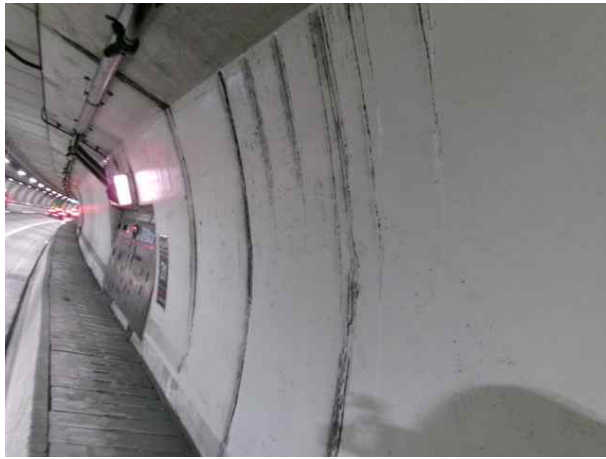
NATM구간 측벽부 S051 백태

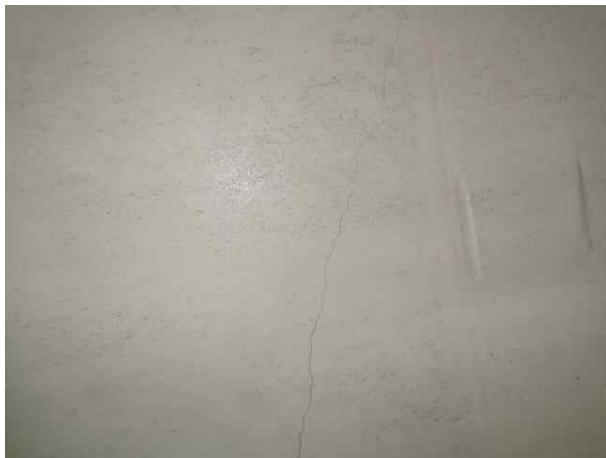
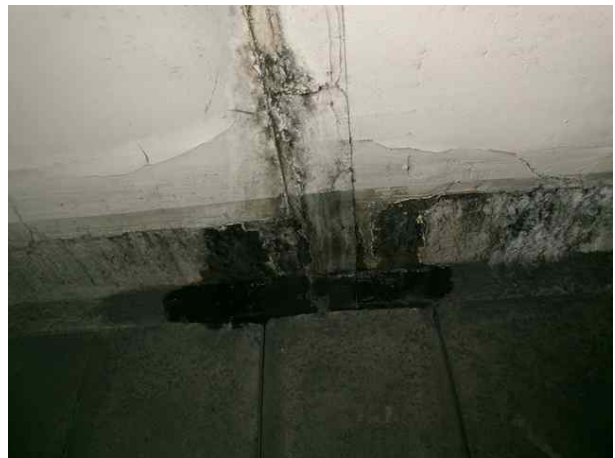
NATM구간 측벽부 S302 균열( $C_w=0.2\text{mm}$ )

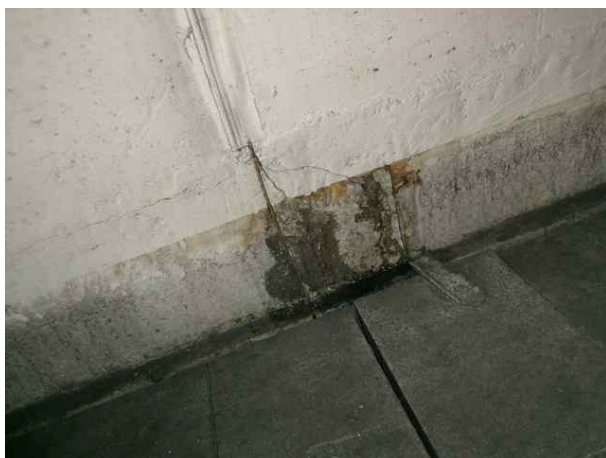
NATM구간 측벽부 S557 누수(스며있음)

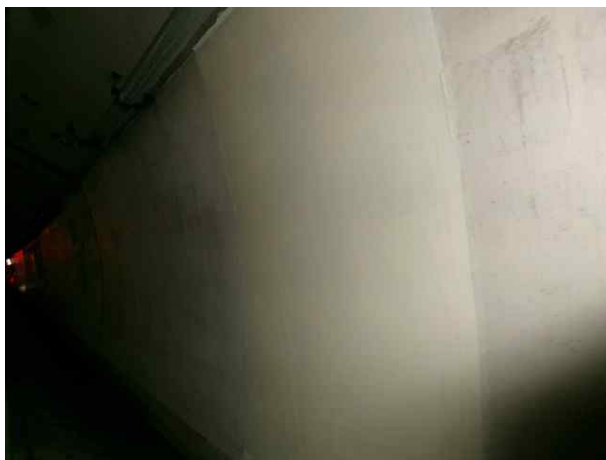
NATM구간 측벽부 망상균열보수 양호

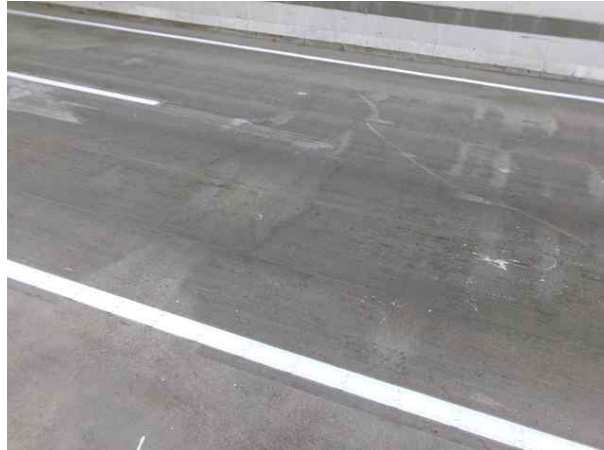
| 포장부 BB01 망상균열 | 포장부 BB05 망상균열 |

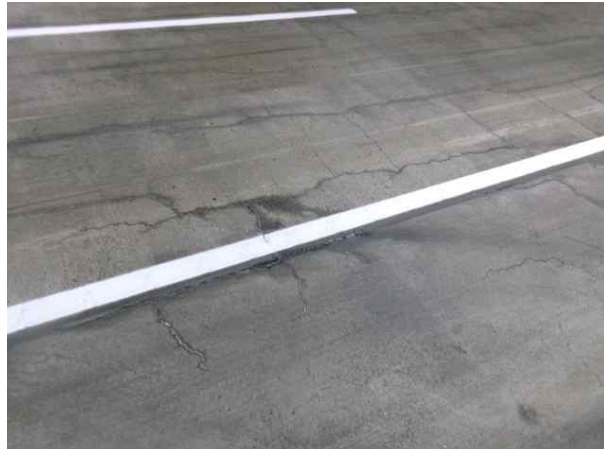
| 포장부 BB07 망상균열 및 누수 | |

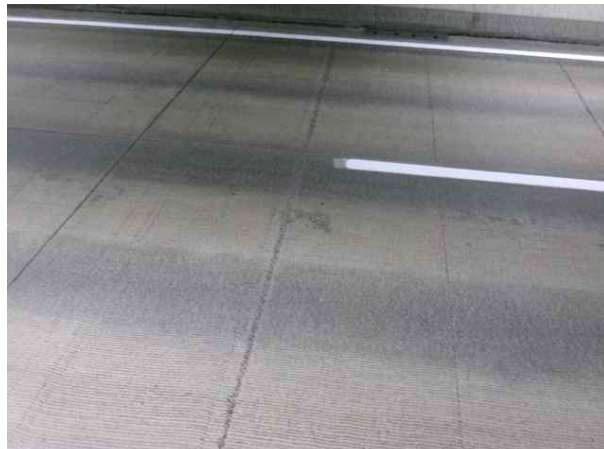
| 포장부 S038 파손 | 포장부 S67 균열 |

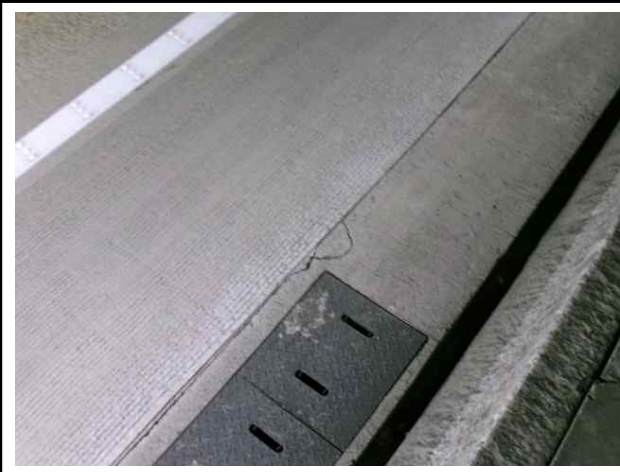
| 포장부 S155 파손 | 포장부 S239 파손 |

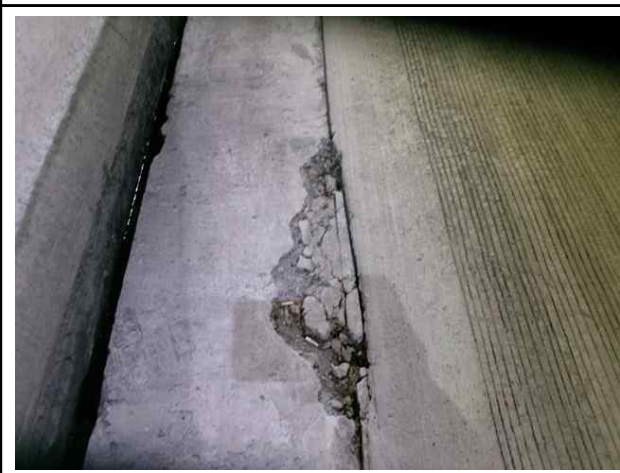
| 포장부 S800 파손 | 포장부 파손보수 양호 |

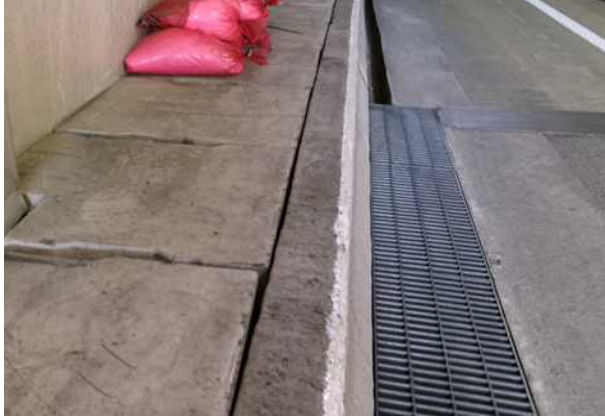
배수시설 상태양호

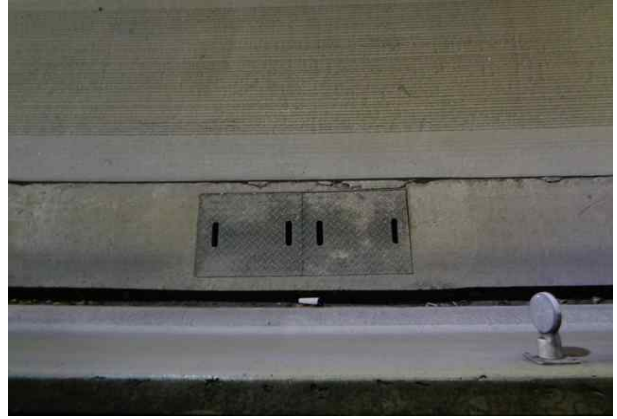
배수시설 상태양호

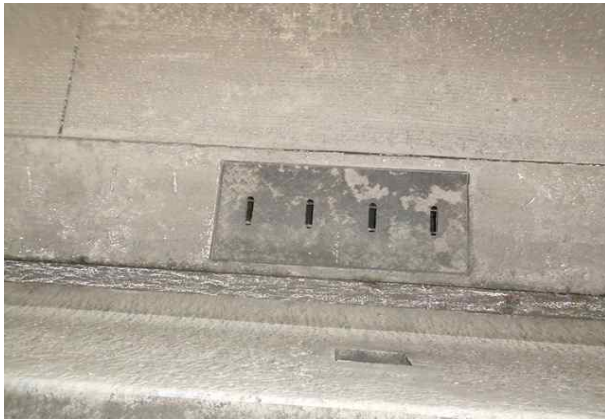
배수시설 상태양호

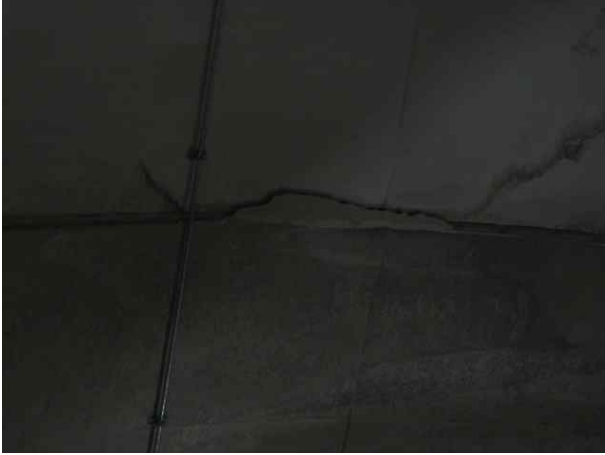
| 비상탈출구 라이닝 조인트 들뜸 | 비상탈출구 라이닝 망상균열 |

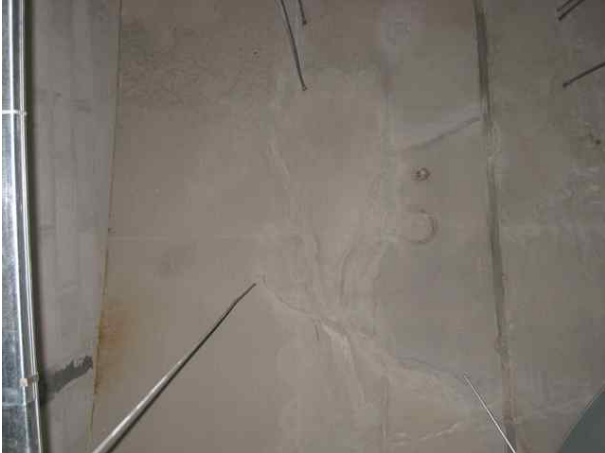
| 비상탈출구 전기실 천단부 균열(Cw=0.3mm) | 비상탈출구 수직구 9F 파손 |

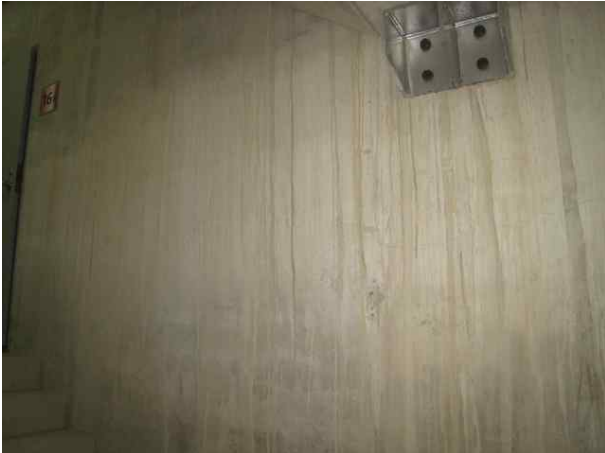
| 비상탈출구 수직구 16F 균열(Cw=0.3mm) | 비상탈출구 수직구 17F 파손 |

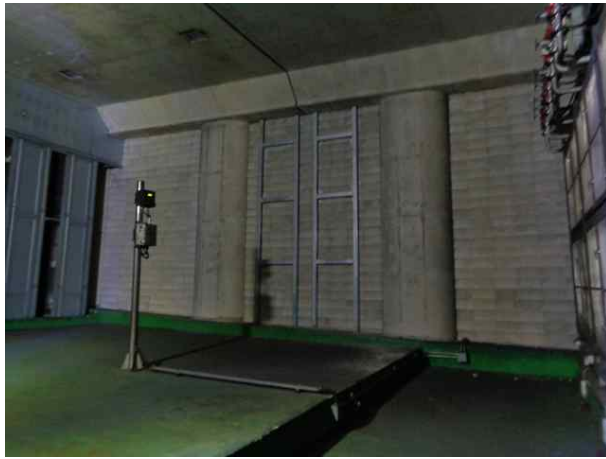
중점부 환기펜실 보강 양호

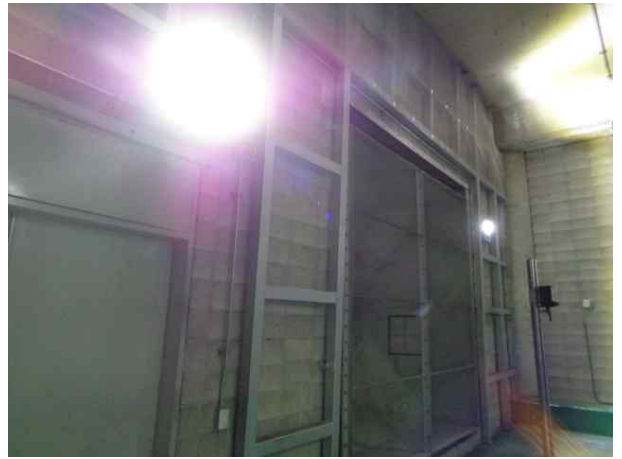
중점부 환기펜실 보강 양호
