시설물정기안전점검용역  
서울문산고속도로

서울문산고속도로 시설물 정기안전점검용역

**< 터널 및 지하차도편 >**

2021. 11

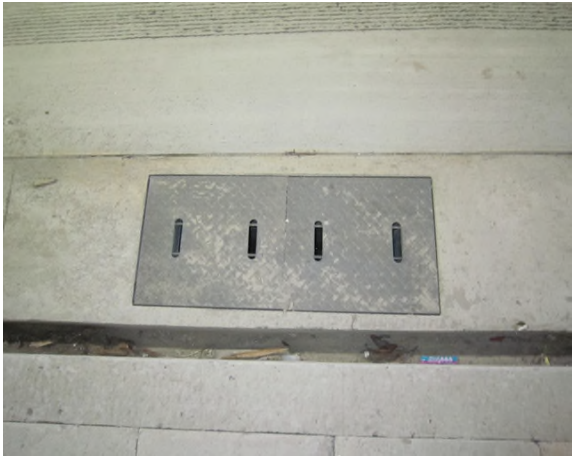
| 위 치 | 배수시설 배수구 | 위 치 | 측벽부 S11 |

| 현 황 | 전경 | 현 황 | 균열(CW=0.3mm미만) |

| 기본<br>시설물 | 갯문 | · 배면배수로 균열(0.3mm이상)이 조사됨 | |

| 구 분 | | 점검 결과 | 조치 필요사항 |
|---|---|---|---|
| 기본<br>시설물 | 갯문 상태 | · 배면배수로 균열(0.3mm이상)이 조사됨 | 주입보수 |

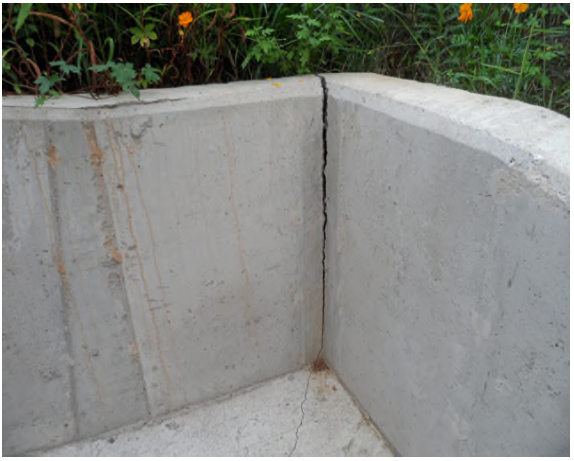
| 위 치 | 진출부 | 위 치 | 갯문 시점부 측면배수로 |

| 현 황 | 전경 | 현 황 | 이격 |

| 기본<br>시설물 | 갯문 | · 갯문 측면배수로 이격, 균열(0.3mm이상)이 조사됨 | |

| 구 분 | | 점검 결과 | 조치 필요사항 |
|---|---|---|---|
| 기본<br>시설물 | 갯문 상태 | · 갯문 측면배수로 이격, 균열(0.3mm이상)이 조사됨 | 단면보수<br>주입보수 |

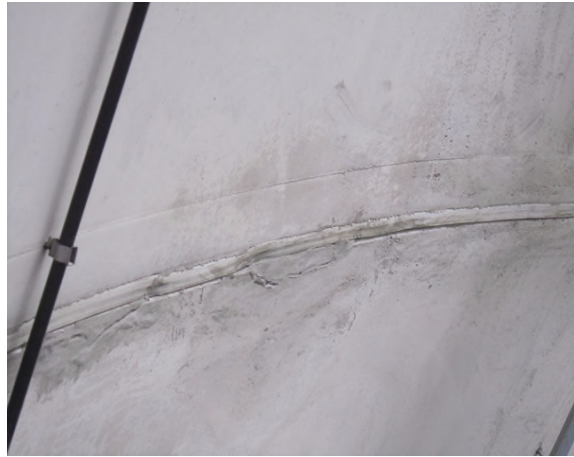
| 위 치 | 조명 및 천단부 | 위 치 | 천단부 S05 |

| 현 황 | 전경 | 현 황 | 들뜸 |

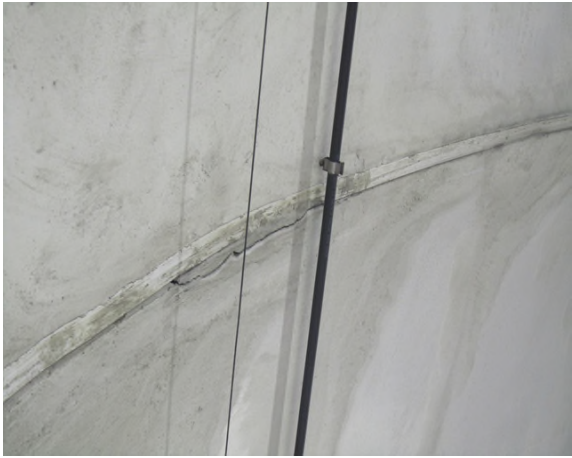
| 위 치 | 측벽부 S06 | 위 치 | 공동구 S13 |

| 현 황 | 박락 | 현 황 | 박락 |

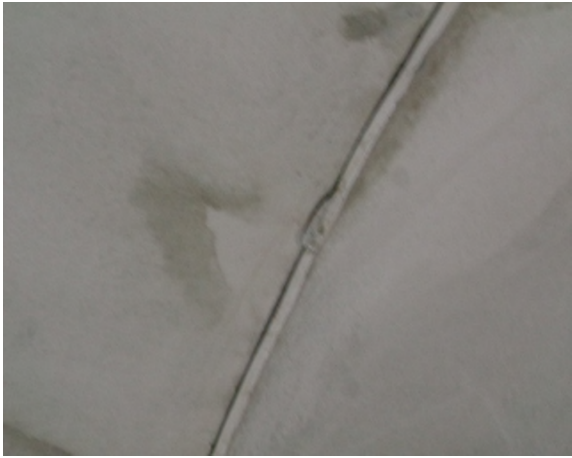
| 위 치 | 천단부 S18 | 위 치 | 천단부 S02 |

| 현 황 | 들뜸 | 현 황 | 백태 |

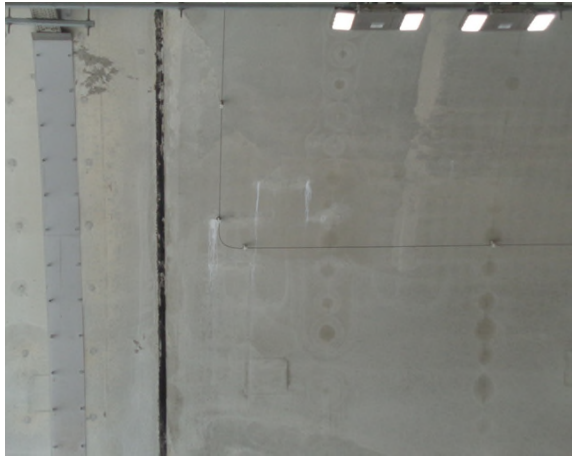
| 점 검 항 목 | | 점 검 결 과 | |
|---|---|---|--|
| | 라이닝 | · 천단부 백태, 균열(0.3mm이상)이 조사됨<br>· 천단부 들뜸, 재들뜸이 조사됨<br>· 측벽부 굽힘이 조사됨 | |

| 구 분 | | 점검 결과 | 조치 필요사항 |
|---|---|---|---|
| | 라 이 닝 | · 천단부 백태, 균열(0.3mm이상)이 조사됨<br>· 천단부 들뜸, 재들뜸이 조사됨<br>· 측벽부 굽힘이 조사됨 | 백태보수<br>주입보수<br>단면보수 |

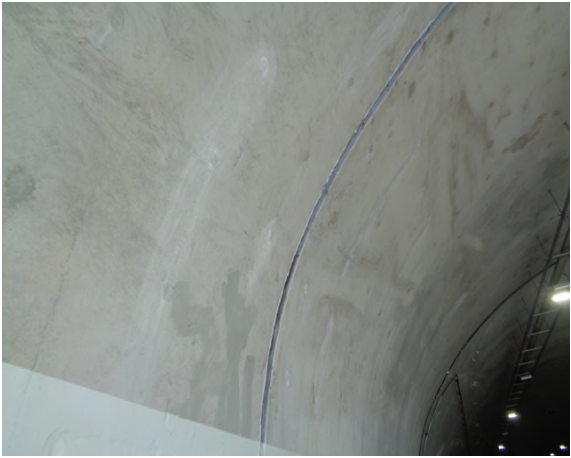
| 위 치 | 공동구 | 위 치 | 측벽부 S02 |

| 현 황 | 전경 | 현 황 | 백태 |

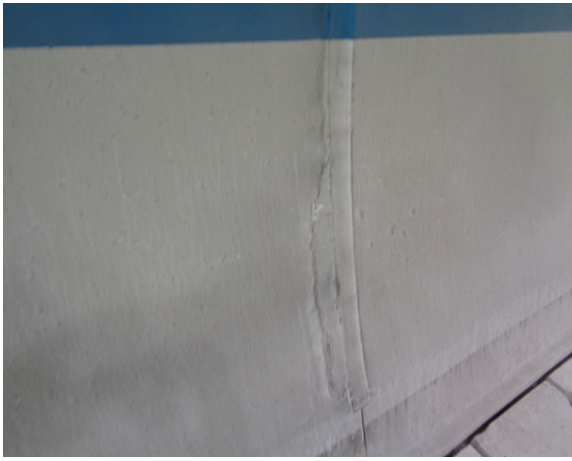
| 위 치 | 측벽부 S25 | 위 치 | 공동구 S04 |

| 현 황 | 박리 | 현 황 | 덜개파손 |

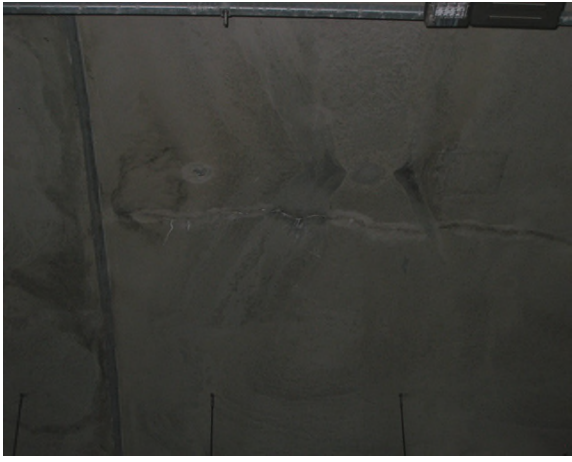
| 위 치 | 측벽부 S36 | 위 치 | 공동구 S38 |

| 현 황 | 백태 | 현 황 | 덮개파손 |
