시  
설  
물  
정  
기  
안  
전  
점  
검  
용  
역  
서  
울  
문  
산  
고  
속  
도  
로

〈**용  
벽  
편**〉

**서울문산고속도로 시설물 정기안전점검용역**

**< 응백편 >**

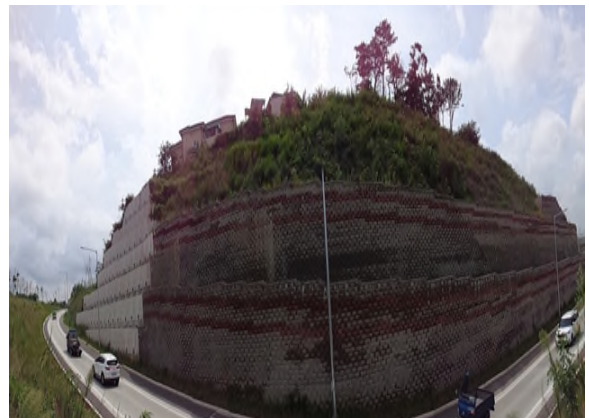
3공구 보강토옹벽(설문2육교,STA.0+085~0+230)

| 구분 | 공구 | 용 벽 명 | 용 벽 현 황 | | | | 점 검 내 용 | | | | | 비고 |
|---|---|---|---|---|---|---|---|---|---|---|---|---|
| 6 | 3 | 보강토옹벽(설문2육교,STA.0+085~0+230) | 2020 | 115.0 | 5.5 | 2종 | ■ 양호 | ■ 하부 세굴 | ■ 양호 | ■ 양호 | ■ 기초지반 하부 세굴 → 정비 | |

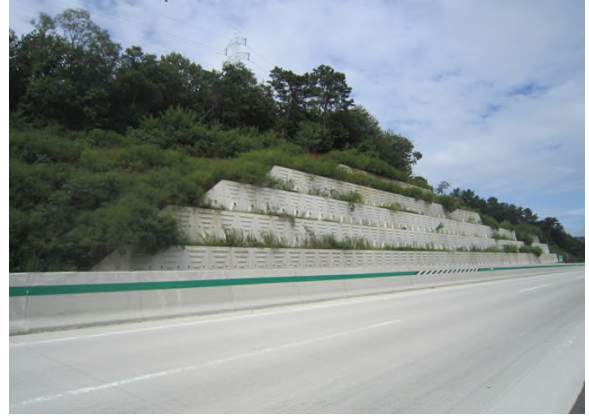
4공구 판넬식옹벽(STA.24+249~24+392)

| 구분 | 공구 | 용 벽 명 | 용 벽 현 황 | | | | 점 검 내 용 | | | | | 비고 |
|---|---|---|---|---|---|---|---|---|---|---|---|---|
| 8 | 4 | 판넬식옹벽(STA.24+249~24+392) | 2020 | 143.6 | 10.1 | 2종 | ■ 앵커캡 누수 | ■ 양호 | ■ 양호 | ■ 양호 | ■ 전면부 앵커캡 누수 → 앵커캡 재설치 | |

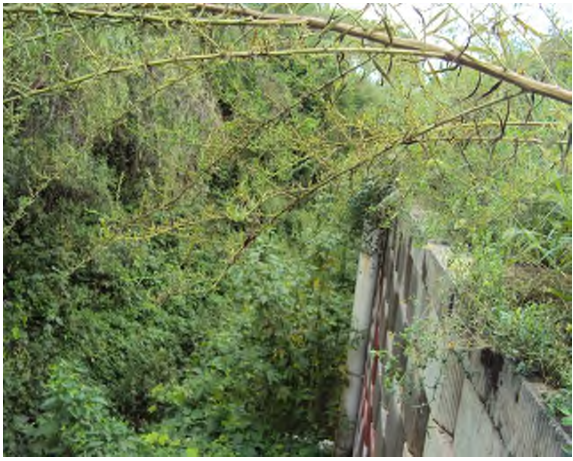
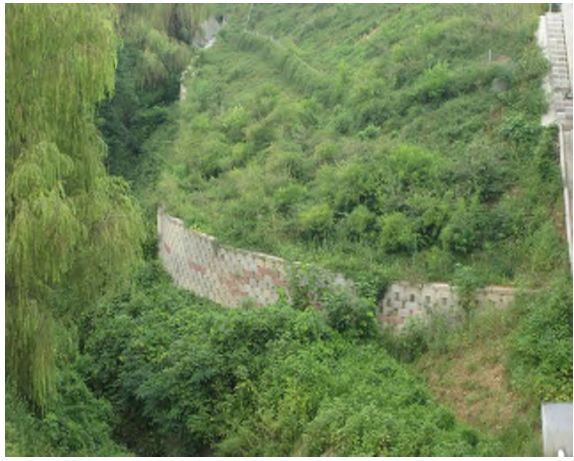
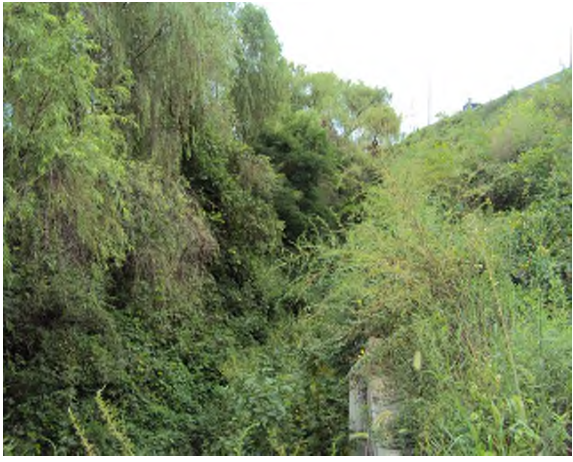
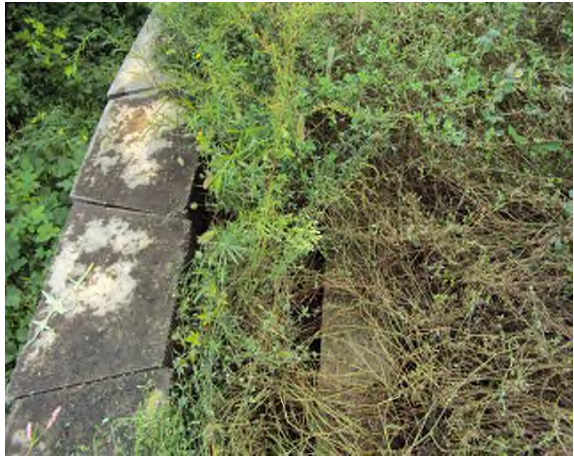
| 구 분 | 점검 결과 | 조치 필요사항 |
|---|---|---|
| 점검자 의견 | 보강토옹벽(본선 STA.0+283~0+400)에 대한 외관조사 결과, 손상이 없는 양호한 상태인 것으로 조사되었다. 해당 구조물의 경우 추후 주기적인 점검을 통한 손상의 발생 여부 파악 등의 유지관리가 필요할 것으로 판단된다. | |

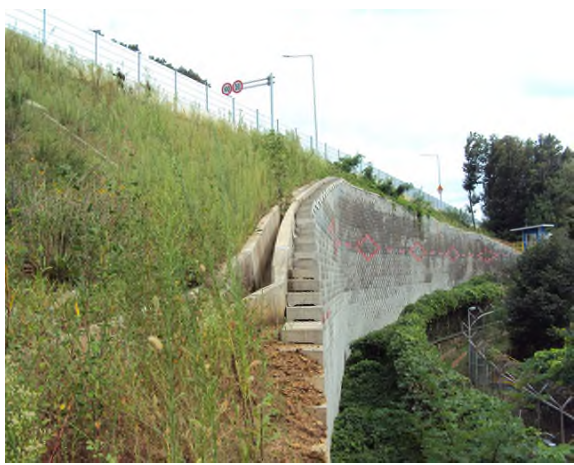
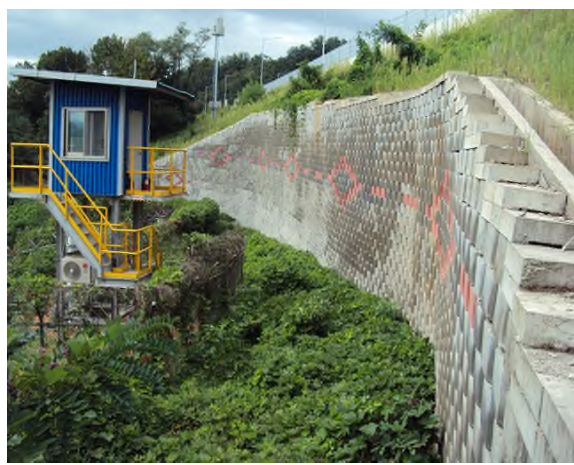
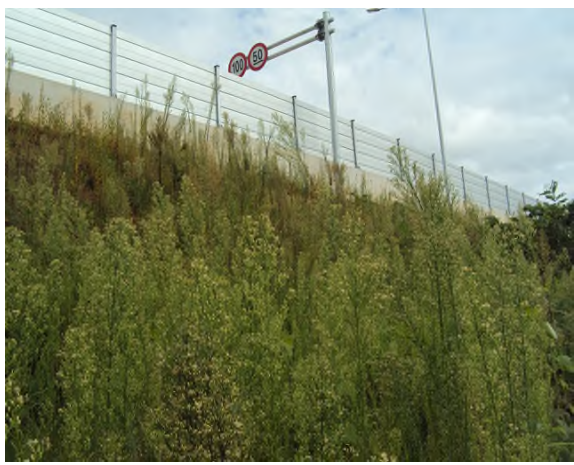
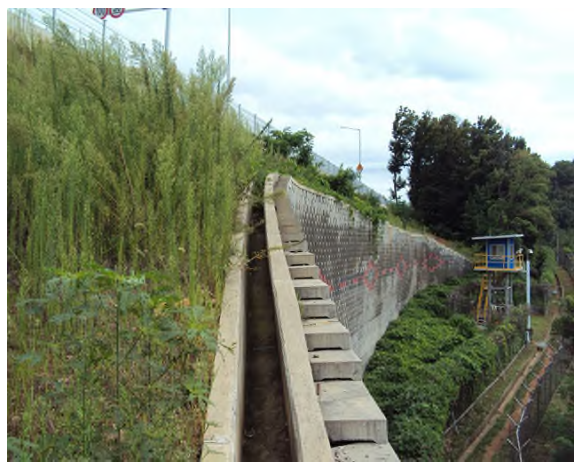
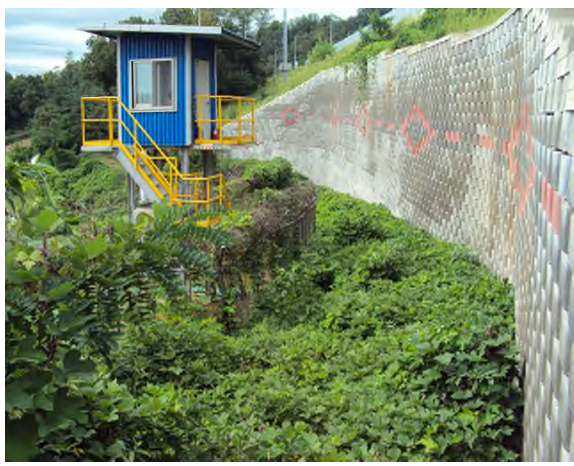
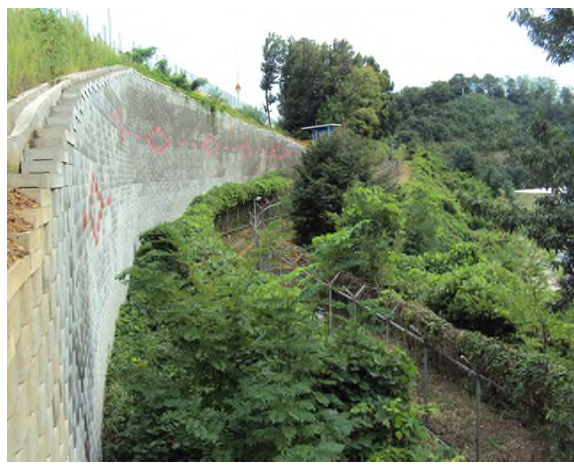
| 구 분 | 점검 결과 | 조치 필요사항 |
|---|---|---|
| 점검자 의견 | 보강토옹벽(본선 STA.1+914~2+020)에 대한 외관조사 결과, 손상이 없는 양호한 상태인 것으로 조사되었다. 해당 구조물의 경우 추후 주기적인 점검을 통한 손상의 발생 여부 파악 등의 유지관리가 필요할 것으로 판단된다. | |

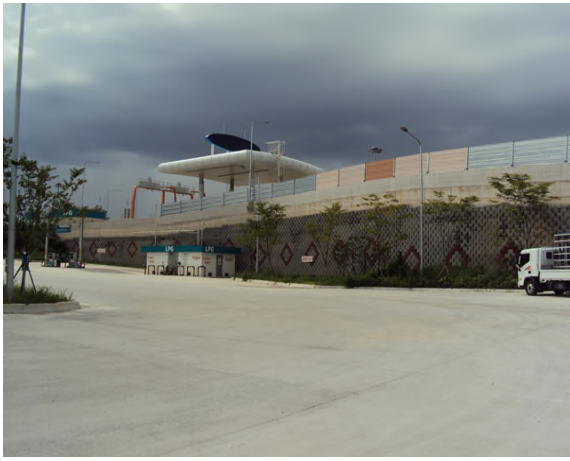
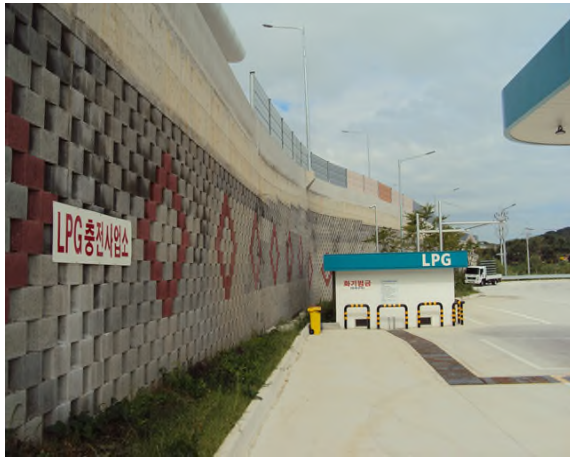
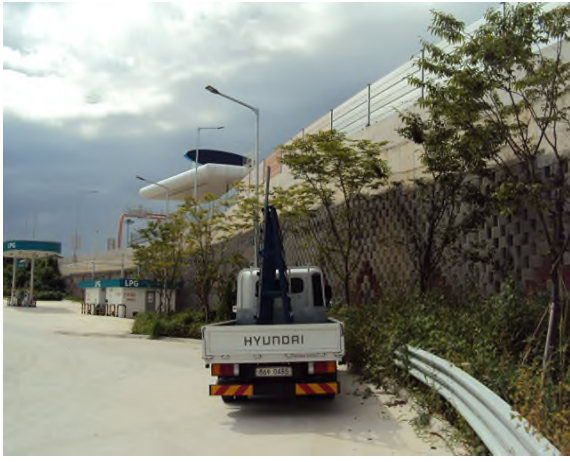
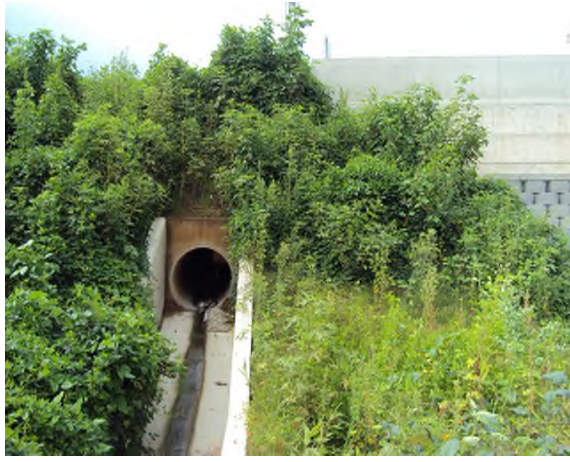
| 구 분 | 점검 결과 | 조치 필요사항 |
|---|---|---|
| 점검자 의견 | 보강토옹벽(본선 STA.4+993~5+110)에 대한 외관조사 결과, 손상이 없는 양호한 상태인 것으로 조사되었다. 해당 구조물의 경우 추후 주기적인 점검을 통한 손상의 발생 여부 파악 등의 유지관리가 필요할 것으로 판단된다. | |

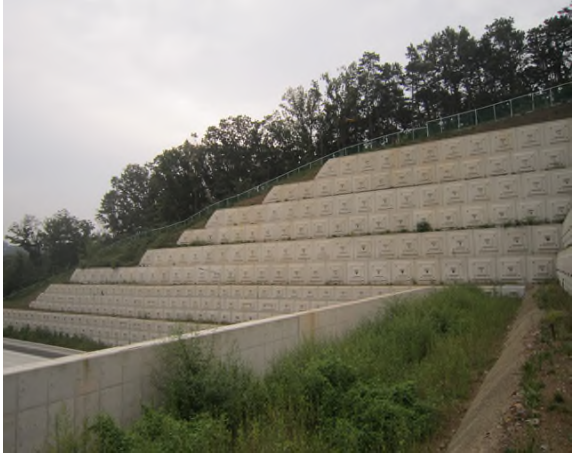
| 위 치 | 전면 | 위 치 | 중점부 배면 |
| 현 황 | 전경 | 현 황 | 토사유실 |

| 구 분 | 점검 결과 | 조치 필요사항 |
|---|---|---|
| 점검자 의견 | 보강토옹벽(본선 STA.6+935~7+040)에 대한 주요 손상으로, 종점부 배면 토사유실이 조사되었다. 기 발생한 손상은 옹벽의 안정선에 영향을 미칠만한 손상은 아니나, 손상의 진전 방지를 위한 보수가 필요한 것으로 판단된다. | |

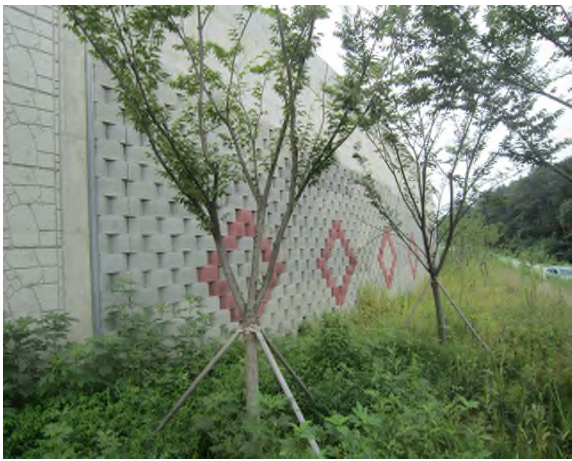
| 위 치 | 시점부 | 위 치 | 종점부 |

| 현 황 | 전경 | 현 황 | 전경 |

| 구 분 | 점검 결과 | 조치 필요사항 |
|---|---|---|
| 점검자 의견 | 보강토옹벽(본선 휴게소통과교량)에 대한 외관조사 결과, 손상이 없는 양호한 상태인 것으로 조사되었다. 해당 구조물의 경우 추후 주기적인 점검을 통한 손상의 발생 여부 파악 등의 유지관리가 필요할 것으로 판단된다. | |

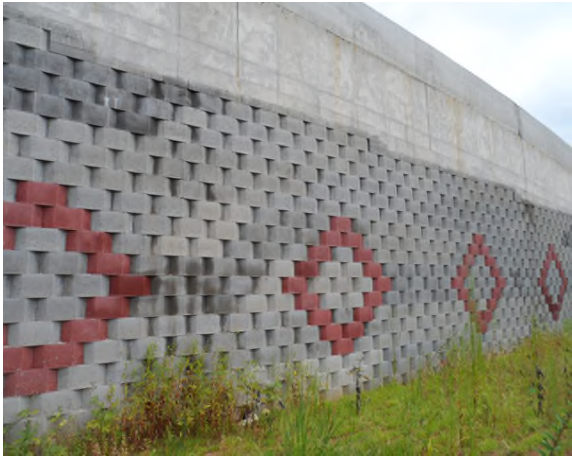
| 위 치 | 전면 | 위 치 | 전면 |

| 현 황 | 전경 | 현 황 | 전경 |

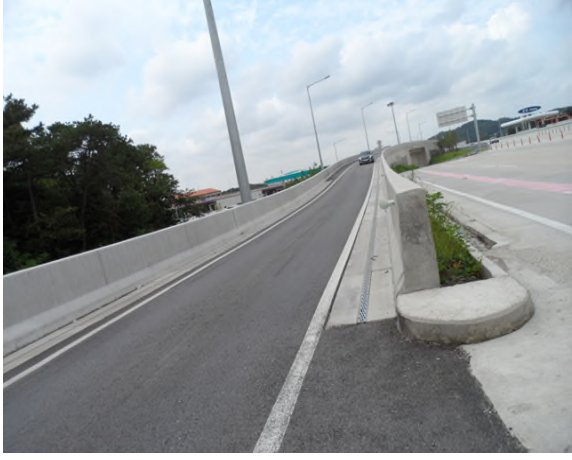
| 위 치 | 상부 | 위 치 | 배수시설 배수관 |

| 현 황 | 전경 | 현 황 | 전경 |

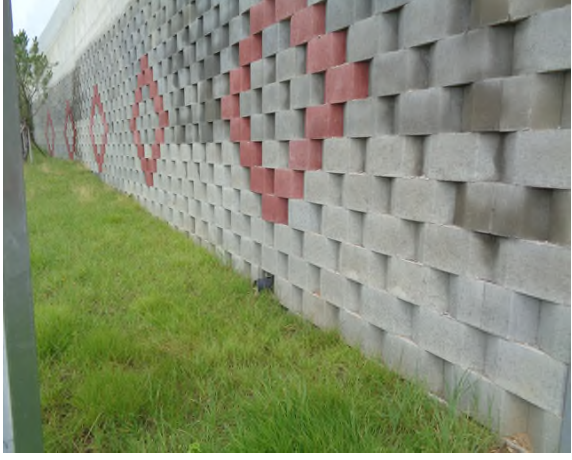
| 구 분 | 점검 결과 | 조치 필요사항 |
|---|---|---|
| 배수 시설 | · 양호 | |

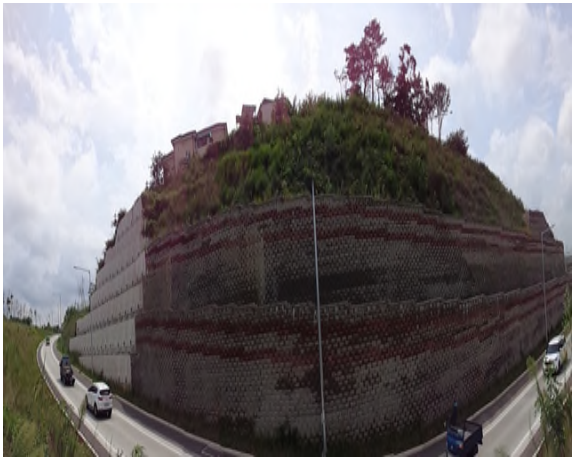
| 위 치 | 전체 | 위 치 | 종점부 |

| 현 황 | 전경 | 현 황 | 전경 |

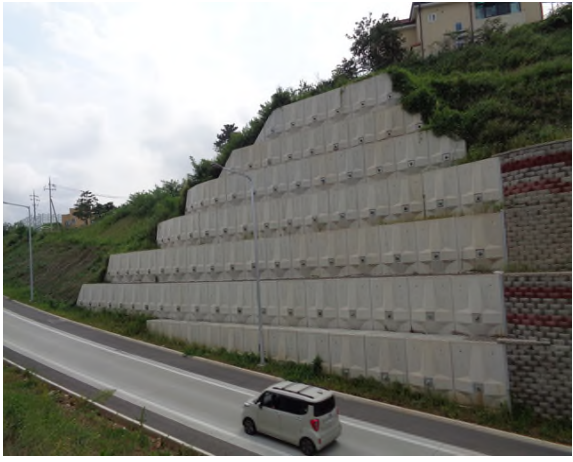
| 위 치 | 패널부 전면 | 위 치 | 블록부 전면 |

| 현 황 | 전경 | 현 황 | 전경 |

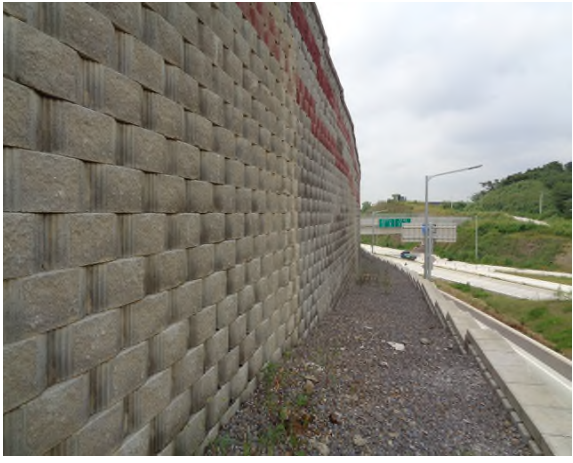
| 위 치 | 상부 | 위 치 | 0+210 하부 |

| 현 황 | 전경 | 현 황 | 세굴 |

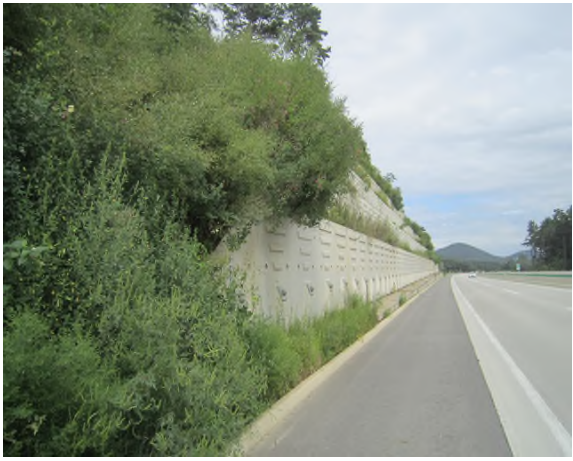
| 위 치 | 시점부 | 위 치 | 종점부 |

| 현 황 | 전경 | 현 황 | 전경 |

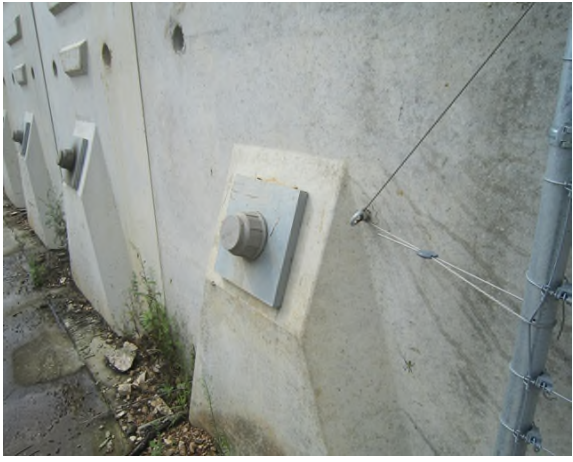
| 위 치 | 앵커 | 위 치 | 정면 |

| 현 황 | 전경 | 현 황 | 전경 |

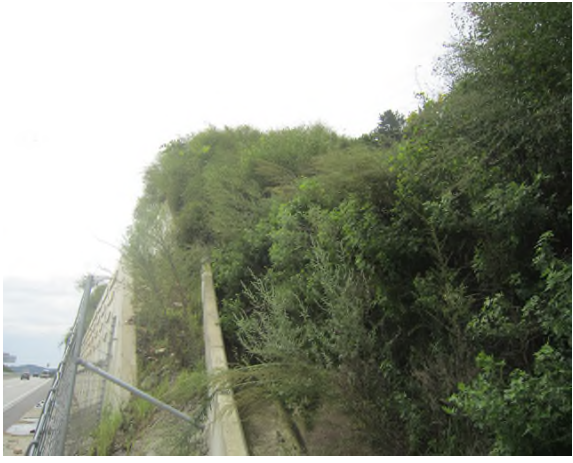
| 위 치 | 상부 배수로 | 위 치 | 1단 전면부 |

| 현 황 | 전경 | 현 황 | 앵커캡 누수 |

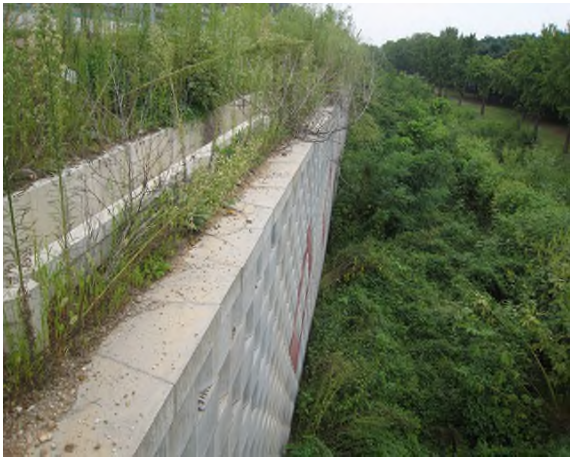
| 위 치 | 시점부 | 위 치 | 종점부 |

| 현 황 | 전경 | 현 황 | 전경 |

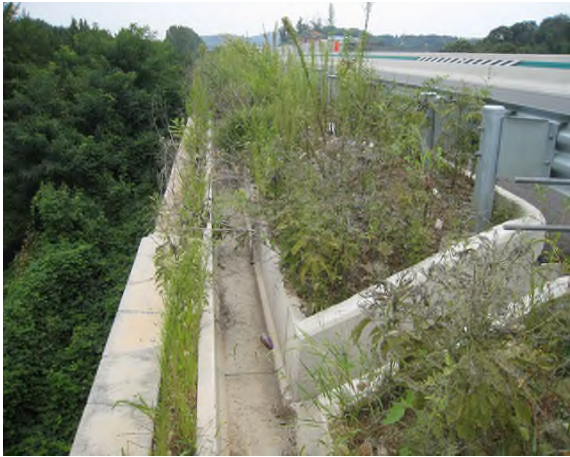
| 위 치 | 상부 | 위 치 | 전면 |

| 현 황 | 전경 | 현 황 | 전경 |

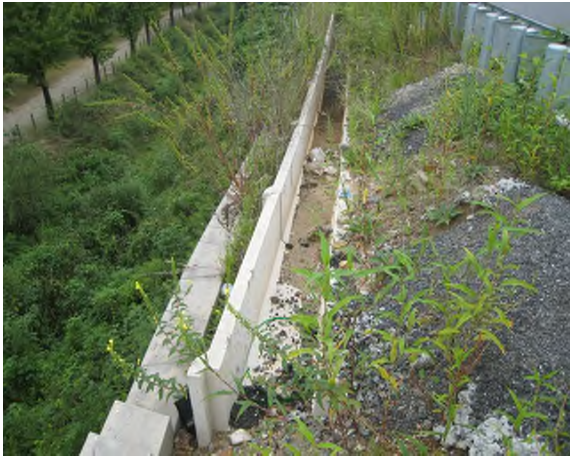
| 위 치 | 상부 배수로 | 위 치 | 0+350 상부 배수로 |

| 현 황 | 전경 | 현 황 | 토사퇴적 |
