**서울문산고속도로 시설물 정기안전점검용역**

**보 고 서**

**< 터널 및 지하차도편 >**

**점검기관 : (주)명성엔지니어링**

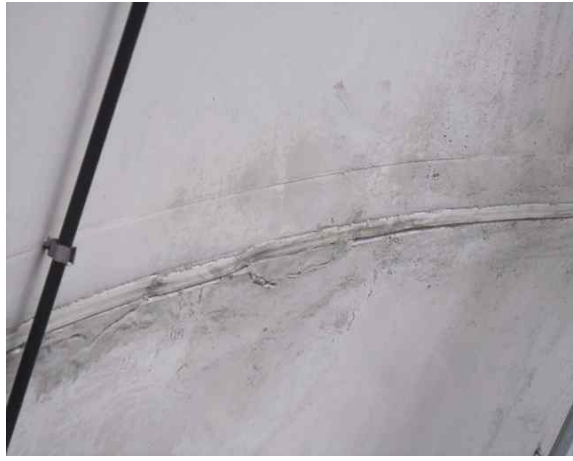
| 위 치 | 조명 및 천단부 | 위 치 | 천단부 S05 |

| 구 분 | | 점검 결과 | 조치 필요사항 |
|---|---|---|---|
| | 라 이 닝 | · 천단부 들뜸, 균열(0.3mm미만)이 조사됨 | 단면보수<br>표면처리 |

| 현 황 | 전경 | 현 황 | 들뜸 |

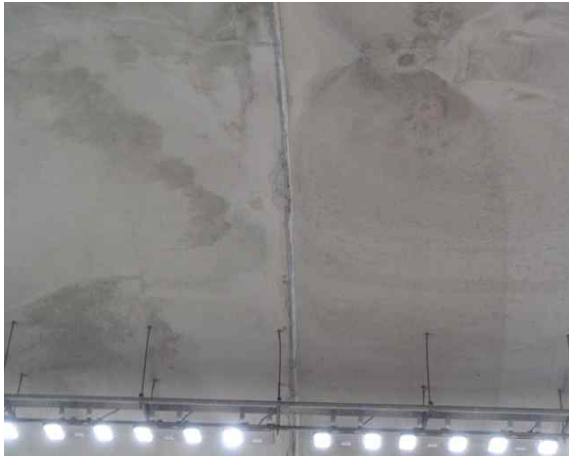
| 위 치 | 천단부 S33 | 위 치 | 천단부 S10 |

| 현 황 | 들뜸 | 현 황 | 재들뜸 |

| 점검자 의견 | | 견달산터널(문산)의 외관조사 결과, 라이닝 천단부 들뜸 재들뜸 등의 손상이 조사되었으며, 기 손상은 시공미흡 및 초기건조수축에 의한 손상으로 판단되며 주의관찰 및 주행차량의 안정성 확보를 위한 정비 및 보수가 필요할 것으로 판단된다. | |

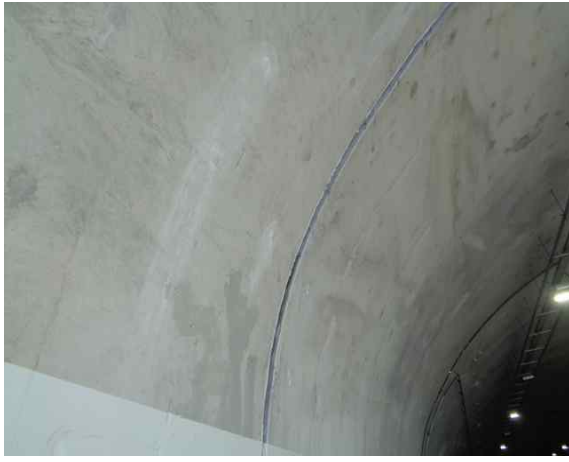
| 위 치 | 공동구 | 위 치 | 측벽부 S02 |

| 현 황 | 전경 | 현 황 | 백태 |

| 점검자 의견 | | 금촌터널(서울)의 외관조사 결과, 갯문 재료분리, 라이닝 측벽부 박리, 백태, 공동구 덮개파손, 사면부 지하수유출, 녹생토유실 등의 손상이 조사되었으며, 기 손상은 시공미흡, 초기건조수축 및 다짐불량에 의한 손상으로 판단되며 주의관찰 및 주행차량의 안정성 확보를 위한 정비 및 보수가 필요할 것으로 판단된다. | |

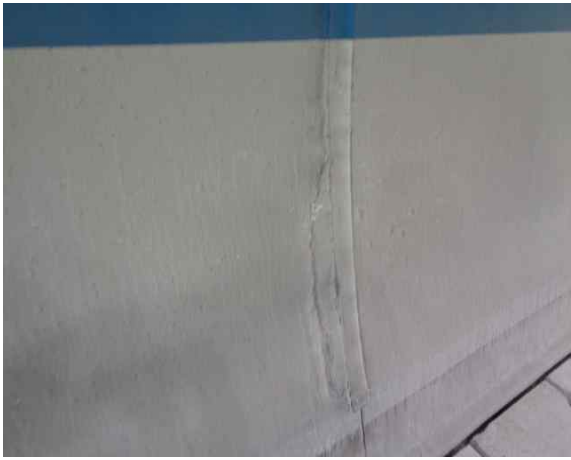
| 위 치 | 측벽부 S25 | 위 치 | 공동구 S04 |
| 현 황 | 박리 | 현 황 | 뿔개파손 |

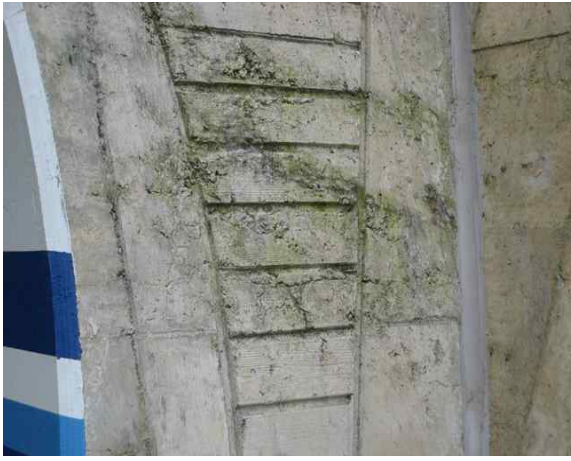
| 위 치 | 갯문 중점부 | 위 치 | 사면부 중점부 |
| 현 황 | 재료분리 | 현 황 | 녹생토유실 |

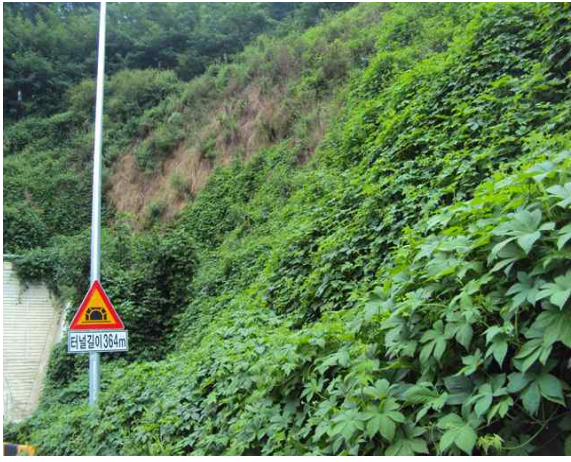
| 위 치 | 사면부 중점부 | 위 치 | 사면부 중점부 |
| 현 황 | 녹생토유실 | 현 황 | 지하수유출 |

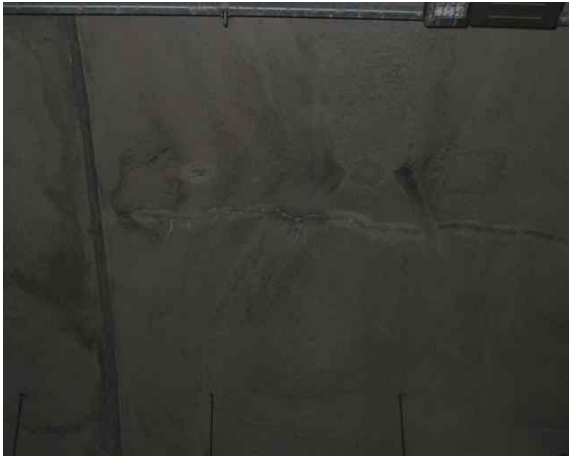
| 위 치 | 측벽부 S36 | 위 치 | 공동구 S38 |
| 현 황 | 백태 | 현 황 | 뒹개파손 |

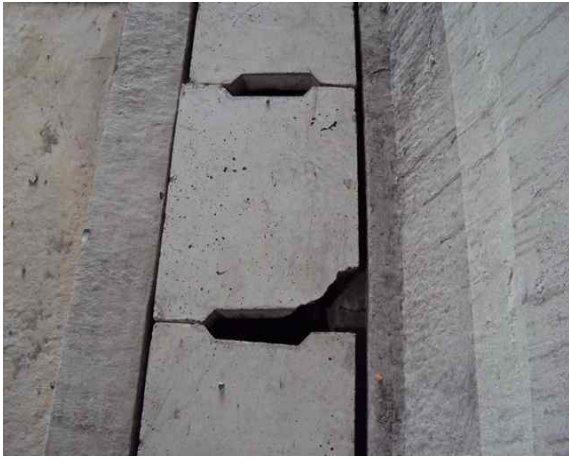
| 위 치 | 공동구 S40 | 위 치 | 갯문 시점부 |
| 현 황 | 뒹개파손 | 현 황 | 파손 |
