**서울문산고속도로 시설물 정기안전점검용역**

**보 고 서**

**< 응백편 >**

**점검기관 : (주)명성엔지니어링**

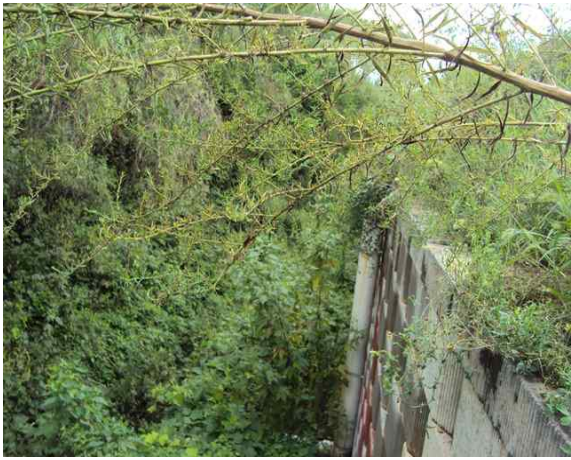
| 위 치 | 시점부 | 위 치 | 종점부 |

| 현 황 | 전경 | 현 황 | 종점부 전경 |

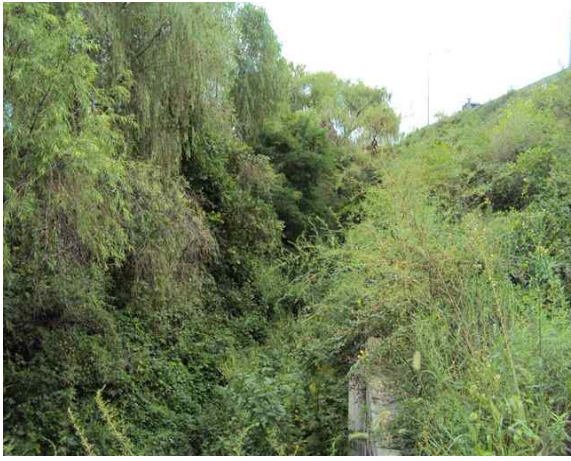
| 위 치 | 상부 | 위 치 | 배수로 |

| 현 황 | 전경 | 현 황 | 전경 |

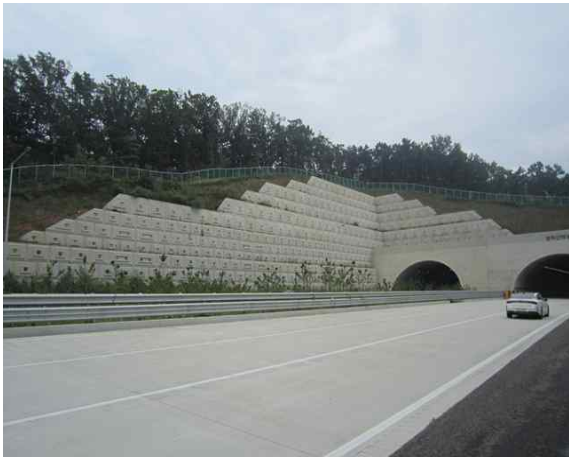
| 위 치 | 전체 | 위 치 | 중점부 |

| 현 황 | 전경 | 현 황 | 중점부 전경 |

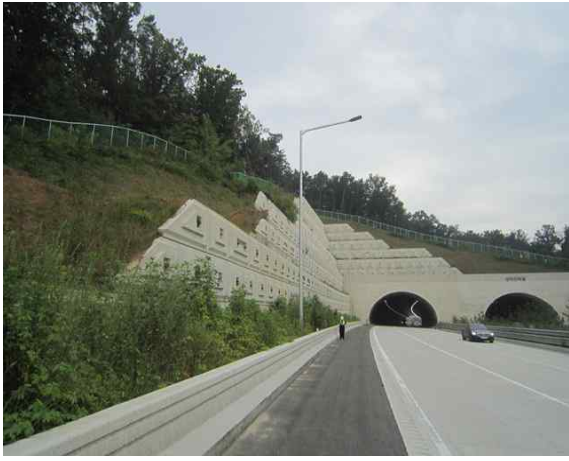
| 위 치 | 전체 | 위 치 | 상부 |

| 현 황 | 전경 | 현 황 | 전경 |

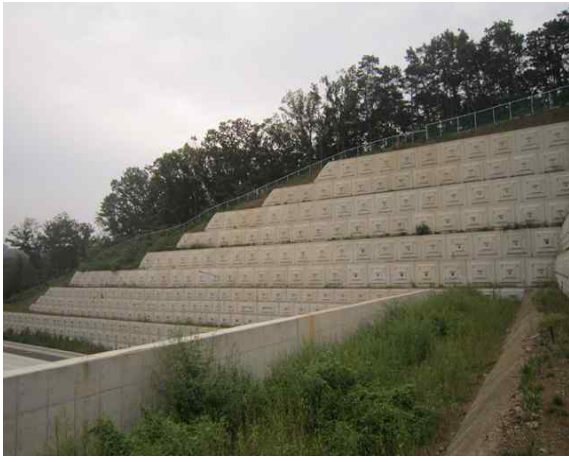
| 위 치 | 전면 | 위 치 | 중점부 배면 |

| 현 황 | 전경 | 현 황 | 토사유실 |
