1공구하자점검보고서

서울문산고속도로  
(주)

서울문산고속도로 시설물 정기안전점검 용역  
**하 자 점 검 보 고 서**  
**[ 1 공 구 1 · 2 종 교 량 ]**

**점검기관 : (주)명성엔지니어링**

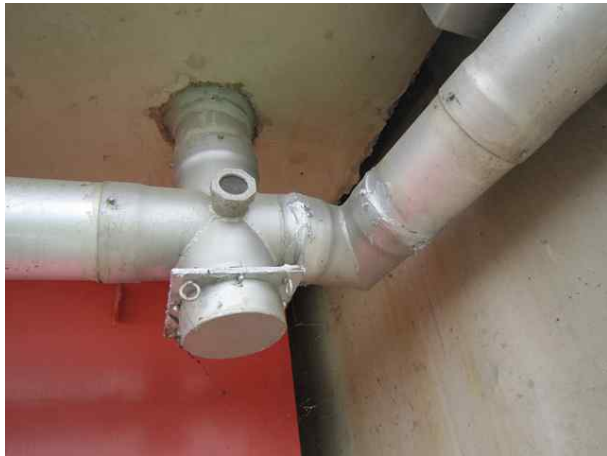
| 내용 | 배수관 이음부 누수 L=0.1m(1EA)<br>-보수- | | | | | 내용 | 도장박리 A=0.02m²(1EA)<br>-초기점검 하자손상 미보수 | | | | |

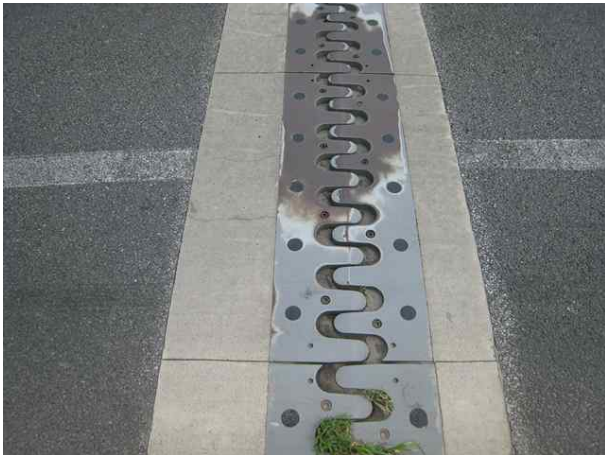
| 내용 | 후타재 균열( $Cw=0.3\text{mm}$ 이상) / $L=0.60\text{m}$ (2EA)<br>-초기점검 하자손상 미보수 | | | | | 내용 | 후타재 균열( $Cw=0.3\text{mm}$ 이상) / $L=0.80\text{m}$ (4EA)<br>-초기점검 하자손상 미보수 | | | | |

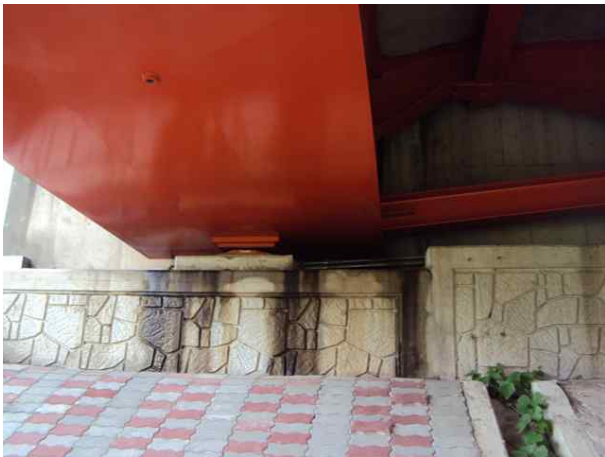
| 내용 | 신축이음 하부 누수 $L=1.00\text{m}$ (1EA) | | | | | 내용 | 하부 토사유실 $A=1.00\text{m}^2$ (1EA) | | | | |

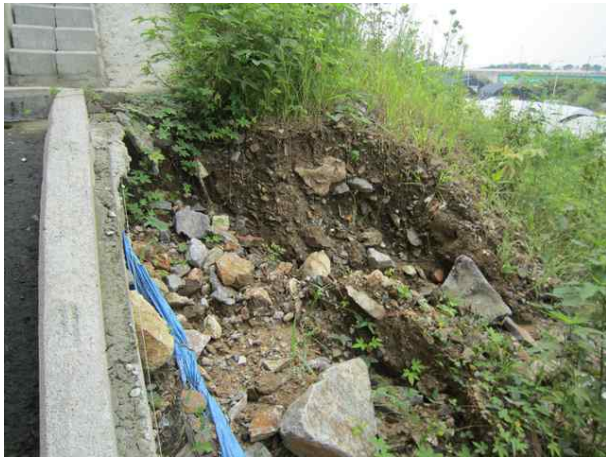
| 내용 | 전경 | | | | | 내용 | 법면 토사유실 A=9.00㎡(1EA) | | | | |

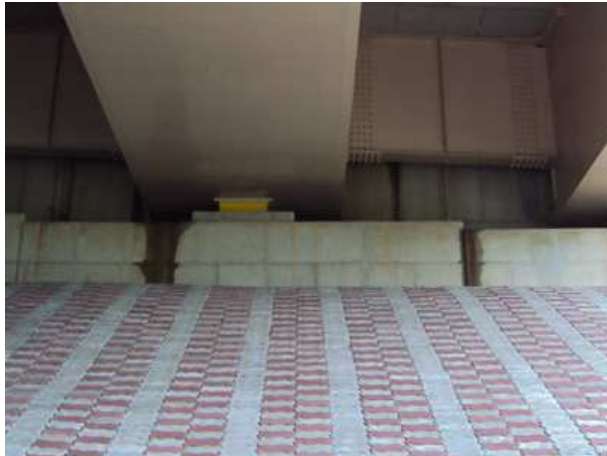
| 내용 | 신축이음 하부 누수 L=3.00m(4EA) | | | | | 내용 | 후타재 균열(Cw=0.3mm미만) / L=8.80m(22EA) | | | | |

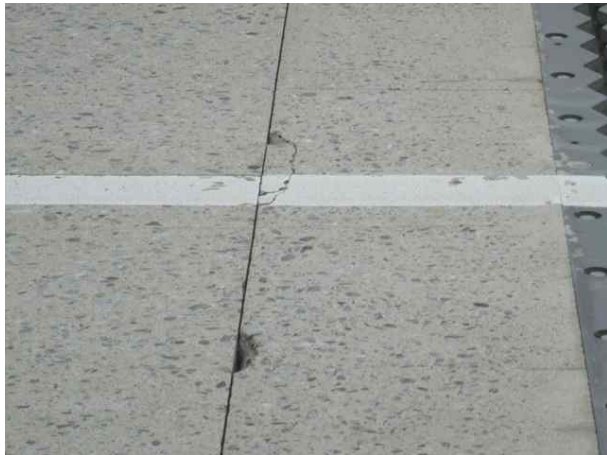
| 내용 | 후타재 파손 A=0.06m²(3EA) | | | | | 내용 | 균열부백태 A=0.20m²(1EA)<br>-초기점검 하자손상 미보수 | | | | |

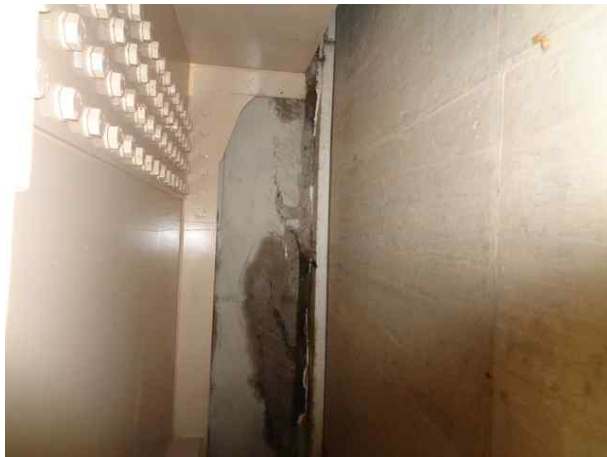
| 내용 | 파손 A=1.95m²(2EA) | | | | | 내용 | 받침물탈 균열(Cw=0.3mm미만) / L=0.80m(4EA)<br>-초기점검 하자손상 미보수 | | | | |

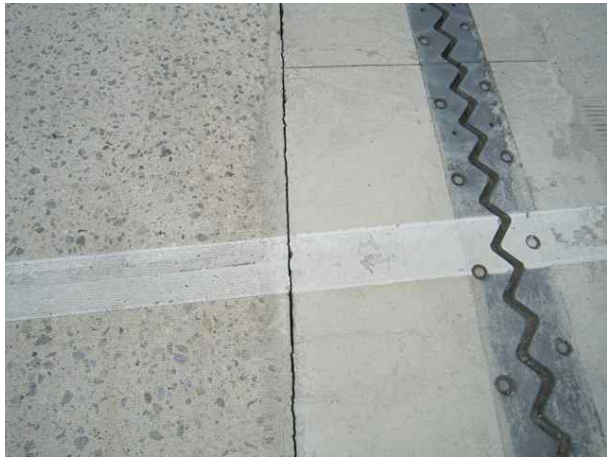
| 내용 | 접속도로 후타재 접속부 이격 L=12.00m(1EA) | | | | | 내용 | 후타재 파손 A=0.06m²(3EA) | | | | |

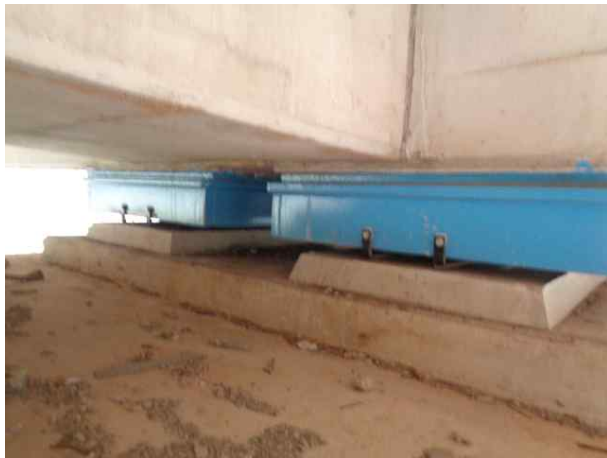
| 내용 | 고정 핀 미제거 8EA | | | | | 내용 | 접속부 파손 A=1.50m²(1EA) | | | | |

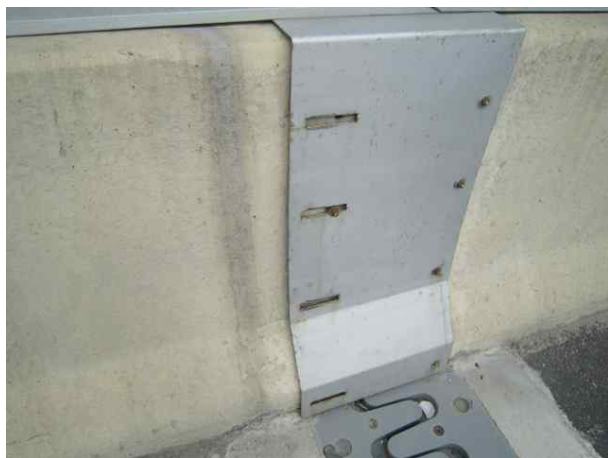
| 내용 | 전경 | | | | | 내용 | 차수판 볼트탈락 1EA | | | | |

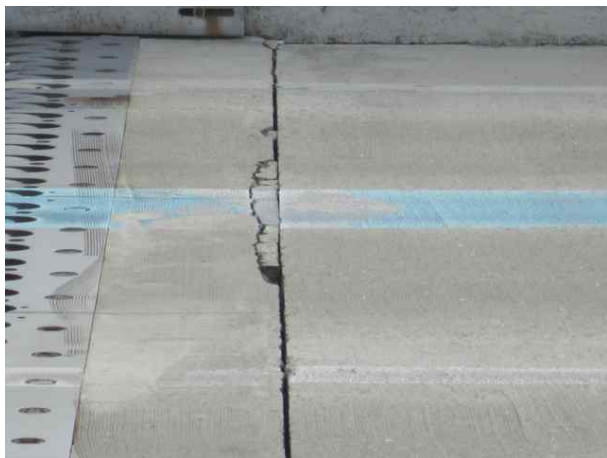
| 내용 | 후타재 파손 A=0.12m²(2EA) | | | | | 내용 | 접속도로 후타재 접속부 이격 L=26.00m(2EA) | | | | |

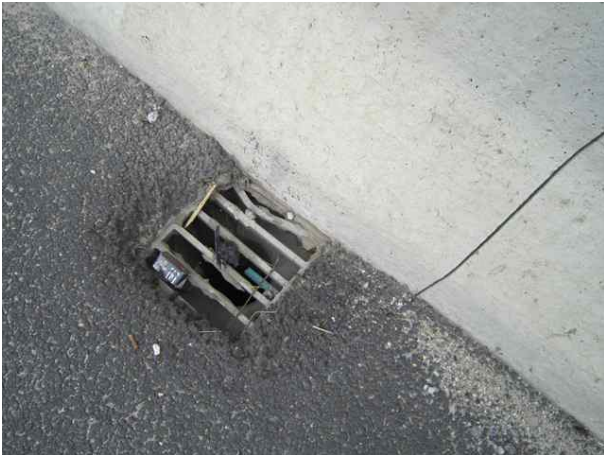
| 내용 | 그레이팅 변형 1EA | | | | | 내용 | 폐콘크리트 퇴적 A=3.00㎡(1EA) | | | | |

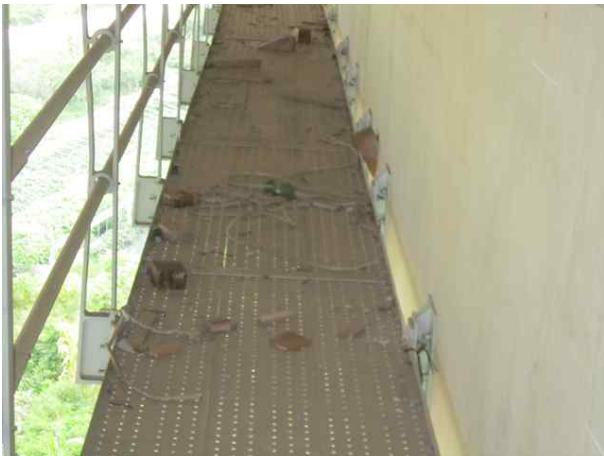
| 내용 | 점검로 폐자재적치 A=15.00㎡(1EA) | | | | | 내용 | 고정핀 미제거 8EA | | | | |

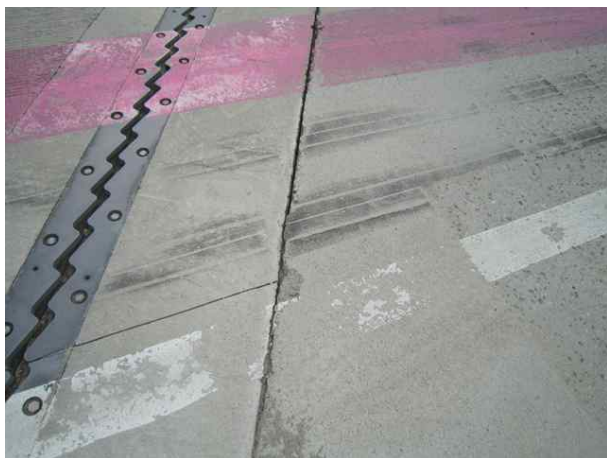
| 내용 | 접속도로 후타재 접속부 이격 L=30.00m(2EA) | | | | | 내용 | 접속도로 망상균열 A=22.00㎡(1EA) | | | | |

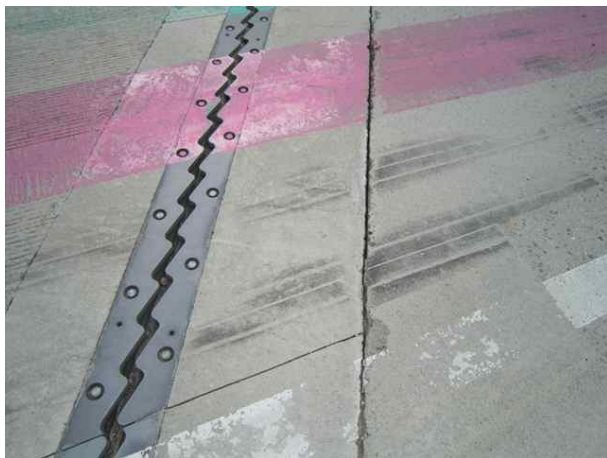
| 내용 | 후타재 균열(Cw=0.3mm미만) / L=16.00m(40EA) | | | | | 내용 | 균열(Cw=0.3mm이상) / L=1.00m(1EA) | | | | |

| 구분 | | 손상내용 | 보수방안 | 손상<br>물량 | 단위 | 비고 |
|---|---|---|---|---|---|---|
| | 후타재 | 균열(Cw=0.3mm미만) | 표면처리 | 16.00 | m | 하자 |

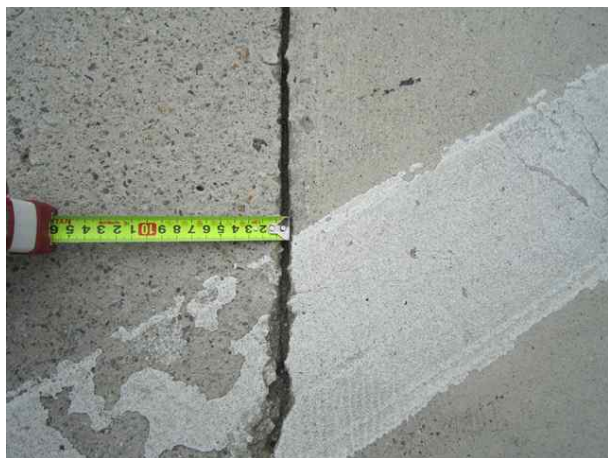
| 내용 | 전경 | | | | | 내용 | 접속도로 후타재 접속부 이격 L=30.00m(2EA) | | | | |

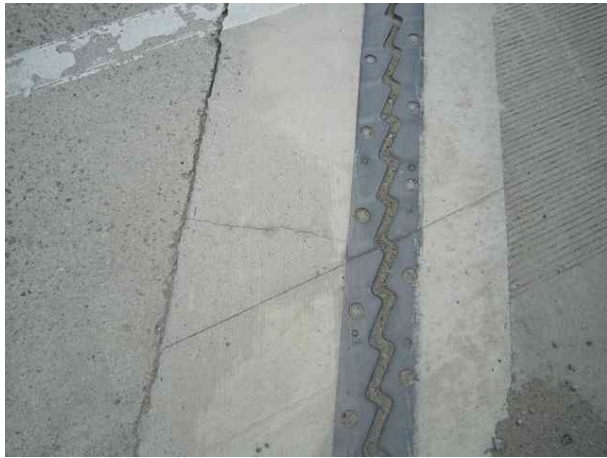
| 내용 | 균열(Cw=0.3mm미만) / L=4.00m(10EA) | | | | | 내용 | 신축이음 하부 누수 L=4.00m(4EA) | | | | |

| 구분 | | 손상내용 | 보수방안 | 손상<br>물량 | 단위 | 비고 |
|---|---|---|---|---|---|---|
| | 후타재 | 균열(Cw=0.3mm미만) | 표면처리 | 6.00 | m | 하자 |

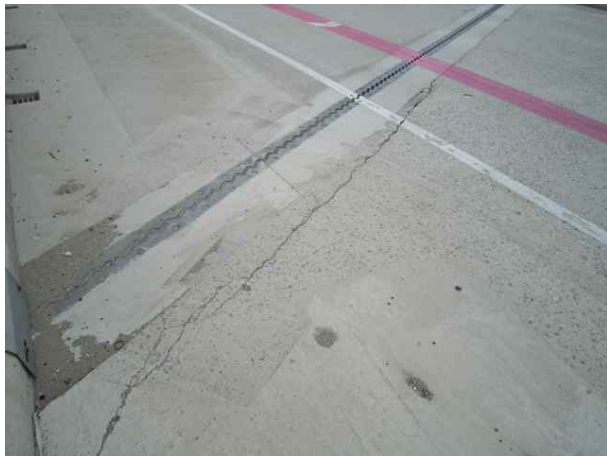
| 내용 | 접속도로 파손 A=2.55㎡(2EA) | | | | | 내용 | 후타재 망상균열 A=16.80㎡(4EA) | | | | |

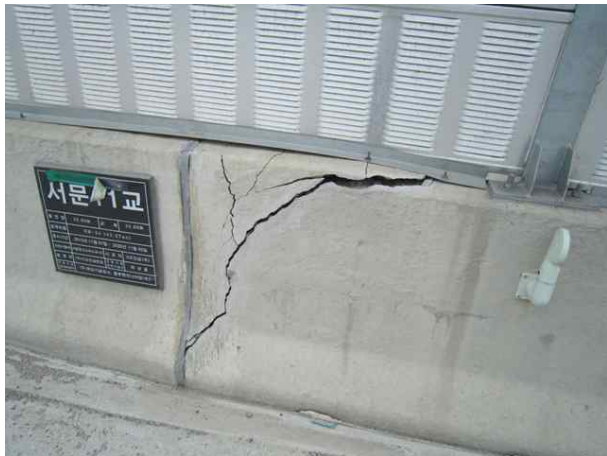
| 내용 | 접속부 파손 A=1.50㎡(1EA) | | | | | 내용 | 균열(Cw=0.3mm미만) / L=1.00m(24EA) | | | | |

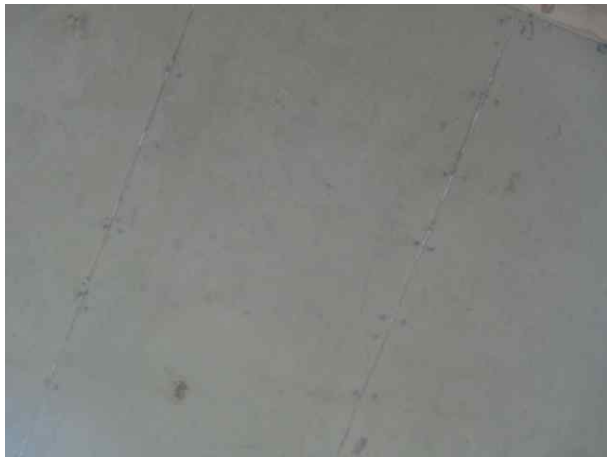
| 내용 | 균열(Cw=0.3mm이상) / L=4.00m(2EA) | | | | | 내용 | 신축이음 하부 누수 L=0.5m(1EA) | | | | |

| 구분 | | 손상내용 | 보수방안 | 손상<br>물량 | 단위 | 비고 |
|---|---|---|---|---|---|---|
| 바닥판 | | 균열( $Cw=0.3\text{mm}$ 이상) | 주입보수 | 4.00 | m | 하자 |

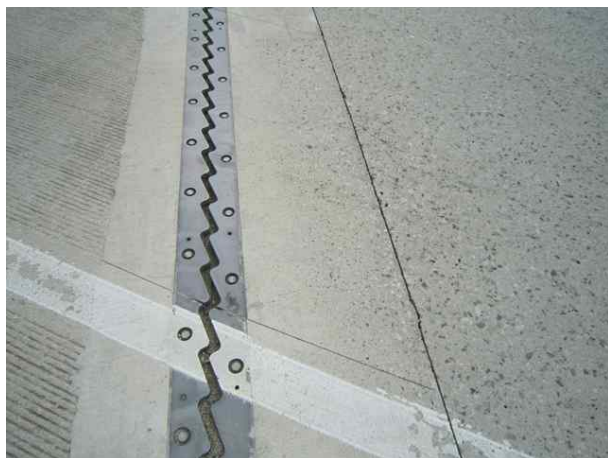
| 내용 | 전경 | | | | | 내용 | 후타재 균열( $C_w=0.3\text{mm}$ 미만) / $L=14.40\text{m}$ (36EA) | | | | |

| 구분 | | 손상내용 | 보수방안 | 손상<br>물량 | 단위 | 비고 |
|---|---|---|---|---|---|---|
| | 후타재 | 균열(Cw=0.3mm미만) | 표면처리 | 14.40 | m | 하자 |

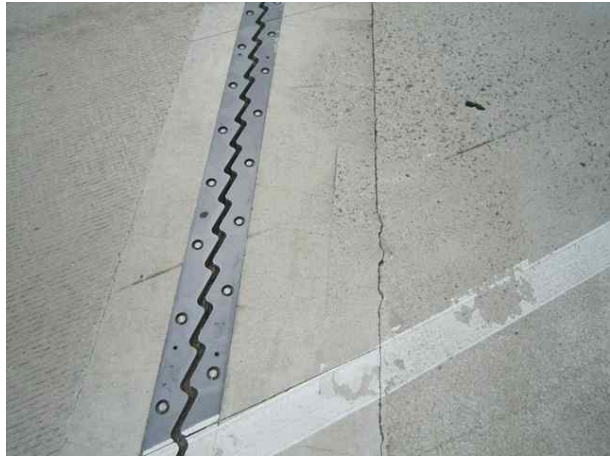
| 위치 | 측면 | 방향 | - | 손상번호 | - | 위치 | 신축이음 A2 | 방향 | 문산 | 손상번호 | 5 |

| 내용 | 전경 | | | | | 내용 | 후타재 망상균열 A=1.00㎡(1EA) | | | | |

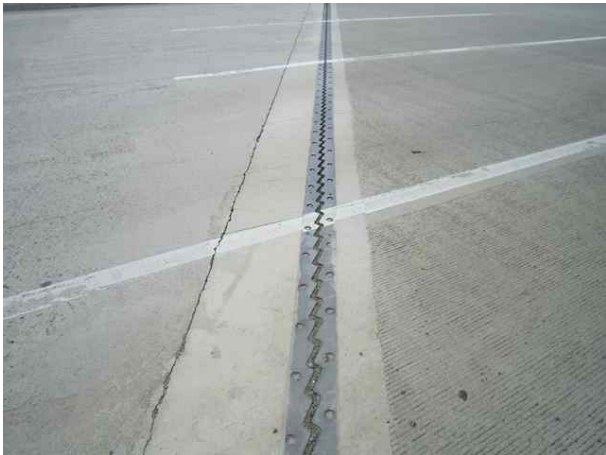
| 위치 | 신축이음 A1 | 방향 | 문산 | 손상번호 | 1 | 위치 | 신축이음 A1 | 방향 | 문산 | 손상번호 | 1 |

| 내용 | 후타재 망상균열 A=2.40㎡(1EA) | | | | | 내용 | 후타재 망상균열 A=2.40㎡(1EA) | | | | |

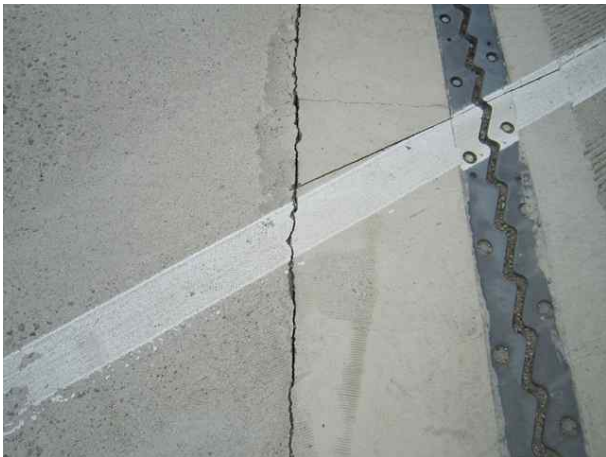
| 위치 | 신축이음 A1,2 | 방향 | 문산 | 손상번호 | 3,4 | 위치 | 신축이음 A1,2 | 방향 | 문산 | 손상번호 | 1 |

| 내용 | 접속도로 후타재 접속부 이격<br>L=26.00m(2EA) | | | | | 내용 | 신축이음 하부 누수 L=1.00m(2EA) | | | | |

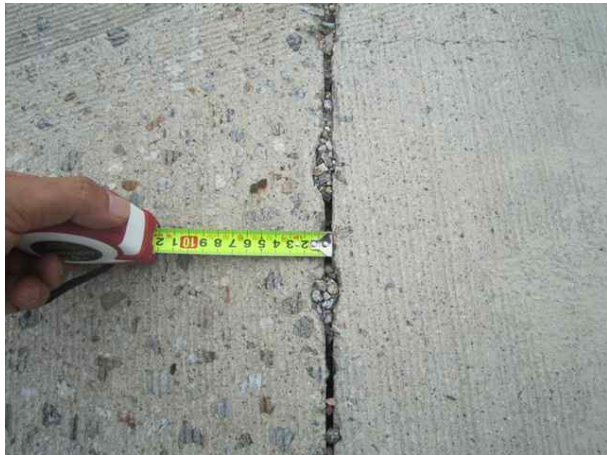
| 내용 | 접속도로 후타재 접속부 이격 L=24.00m(2EA) | | | | | 내용 | 후타재 균열( $C_w=0.3\text{mm}$ 미만) /<br>L=12.00m(24EA) | | | | |

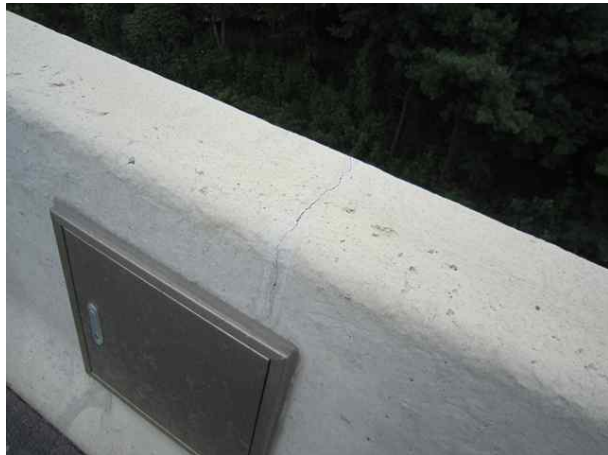
| 내용 | 전경 | | | | | 내용 | 균열( $Cw=0.3\text{mm}$ 이상) / $L=1.60\text{m}$ (1EA) | | | | |

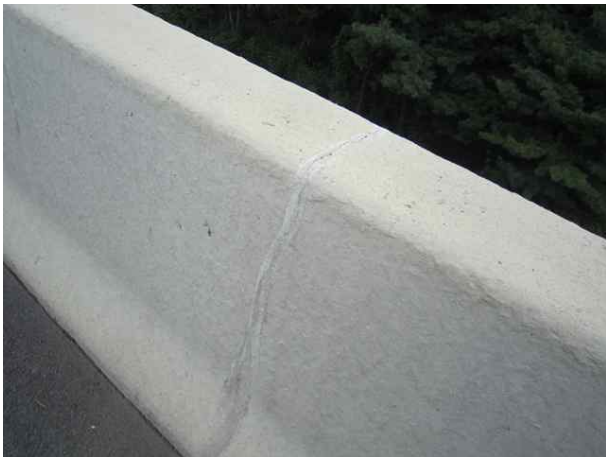
| 내용 | 재균열( $Cw=0.3\text{mm}$ 이상) / $L=1.10\text{m}$ (1EA) | | | | | 내용 | 도장긋힘 $A=2.76\text{m}^2$ (3EA) | | | | |

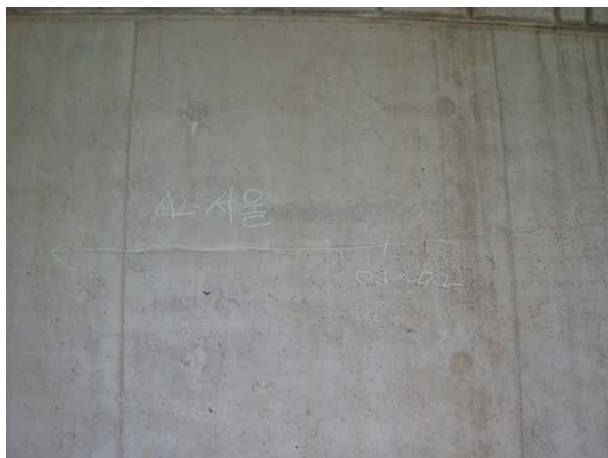
| 위치 | 측면 | 방향 | - | 손상번호 | - | 위치 | 교대 A2 | 방향 | - | 손상번호 | 1,2 |

| 내용 | 전경 | | | | | 내용 | 균열(Cw=0.3mm미만) / L=32.00m(2EA) | | | | |

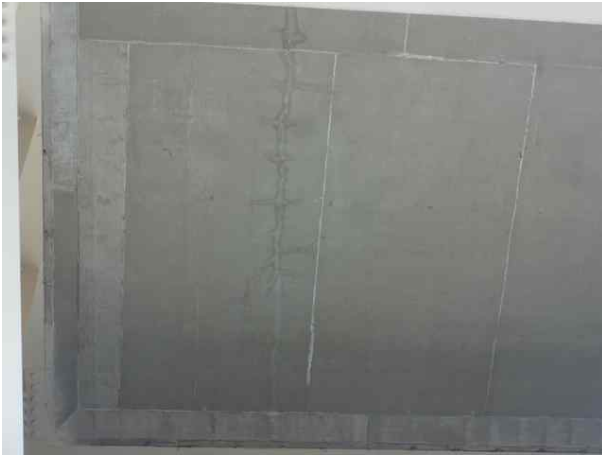
| 위치 | 바닥판하면 S4 | 방향 | - | 손상번호 | 1~10 | 위치 | 바닥판하면 S5 | 방향 | - | 손상번호 | 3~5,10,11 |

| 내용 | 균열부백태 A=6.56㎡(15EA)<br>-초기점검 하자손상 미보수 | | | | | 내용 | 균열부백태 A=1.38㎡(7EA)<br>-초기점검 하자손상 미보수 | | | | |

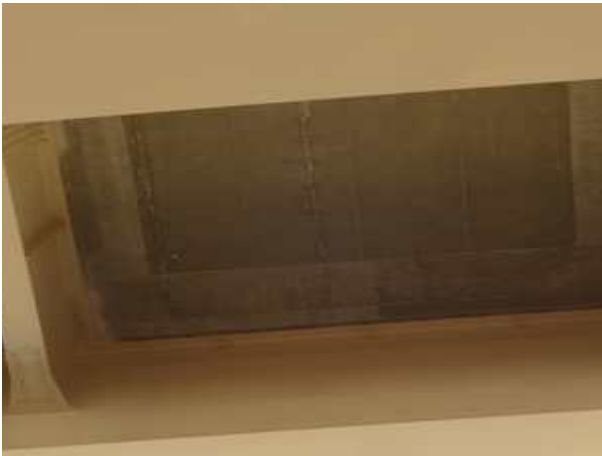
| 위치 | 바닥판하면 S6 | 방향 | - | 손상번호 | 1 | 위치 | 바닥판하면 S7 | 방향 | - | 손상번호 | 1~15 |

| 내용 | 균열부백태 A=0.10㎡(1EA)<br>-초기점검 하자손상 미보수 | | | | | 내용 | 균열부백태 A=7.88㎡(19EA)<br>-초기점검 하자손상 미보수 | | | | |

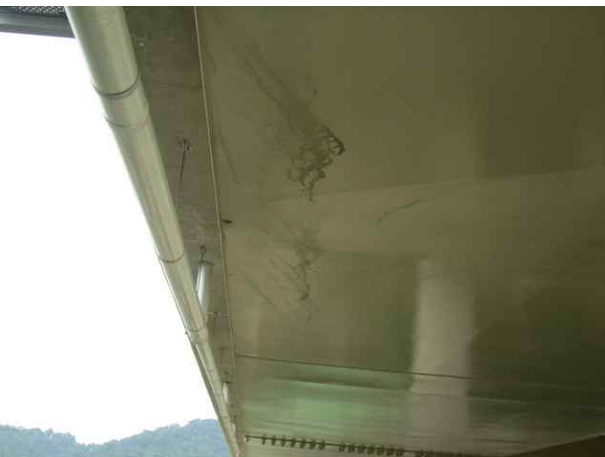
| 위치 | 거더외부S9-G3 | 방향 | S.T.B | 손상번호 | 1 | 위치 | 배수시설 S12 | 방향 | S.T.B | 손상번호 | 1 |
| 내용 | 도장긫힘 A=0.04m²(1EA) | | | | | 내용 | 배수관 연결불량 1EA -보수- | | | | |
