서울  
문산  
고속도로  
(주)

서울문산고속도로 시설물 정기안전점검 용역  
**하 자 점 검 보 고 서**  
**[ 2 공 구 1 · 2 종 교 량 ]**

**점검기관 : (주)명성엔지니어링**

## 2공구 1.2종 교량 하자 현황 총괄표

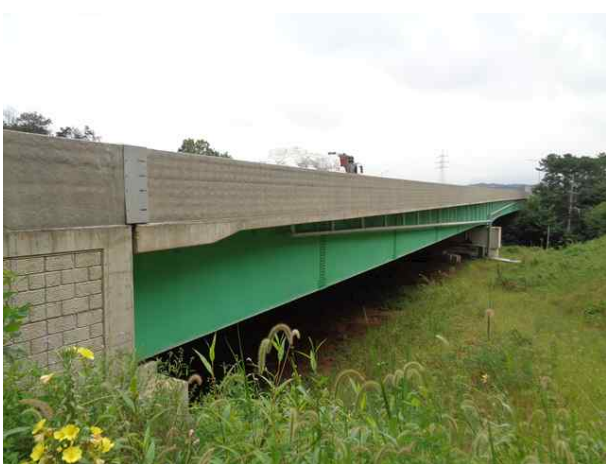
| 위치 | 측면 | 방향 | - | 손상번호 | - | 위치 | 바닥판하면 | 방향 | - | 손상번호 | - |

| 내용 | 전경 | | | | | 내용 | 전경 | | | | |

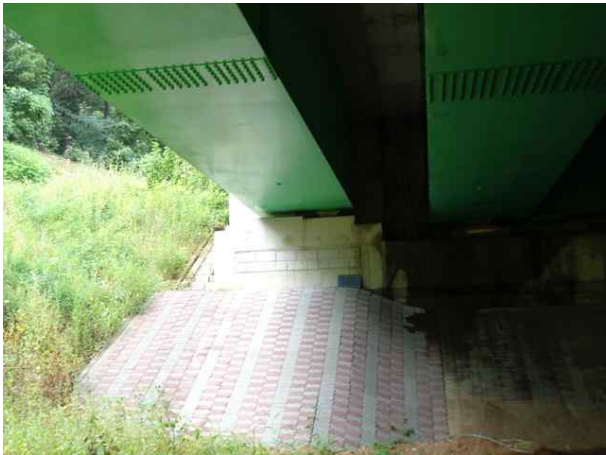
| 위치 | 교대 | 방향 | - | 손상번호 | - | 위치 | 교각 | 방향 | - | 손상번호 | - |

| 내용 | 전경 | | | | | 내용 | 전경 | | | | |

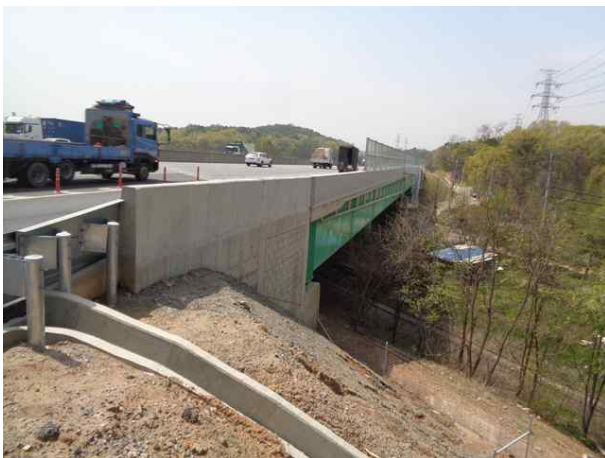
| 위치 | 측면 | 방향 | - | 손상번호 | - | 위치 | 교면포장 | 방향 | - | 손상번호 | - |

| 내용 | 전경 | | | | | 내용 | 전경 | | | | |

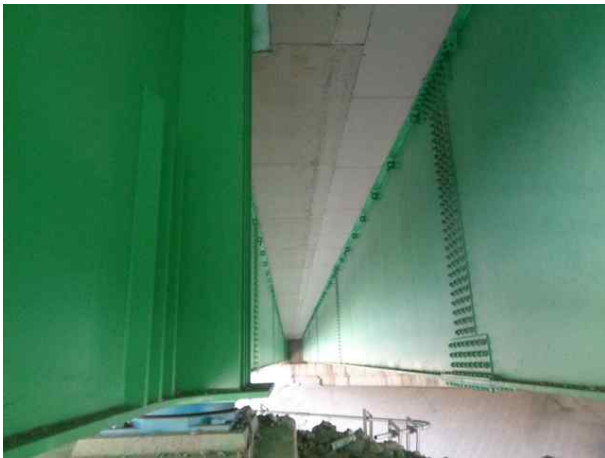
| 위치 | 바닥판하면 | 방향 | - | 손상번호 | - | 위치 | 교대 | 방향 | - | 손상번호 | - |

| 내용 | 전경 | | | | | 내용 | 전경 | | | | |
