2021.  
12

서울문산고속도로 시설물 정기안전점검 용역  
**하 자 점 검 보 고 서**  
**[      건      축      물      ]**

**서울문산고속도로주식회사**

**점검기관 : (주)명성엔지니어링**

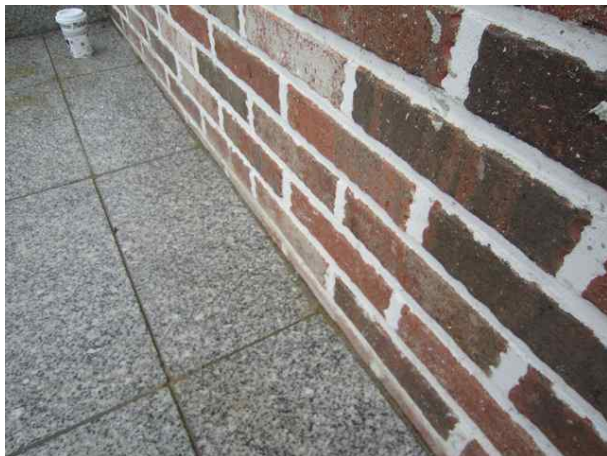
| 내용 | 옥상 바닥 이격 L=8.00m, 1EA | | | | | 내용 | 옥상 배수관 용량부족 1EA | | | | |

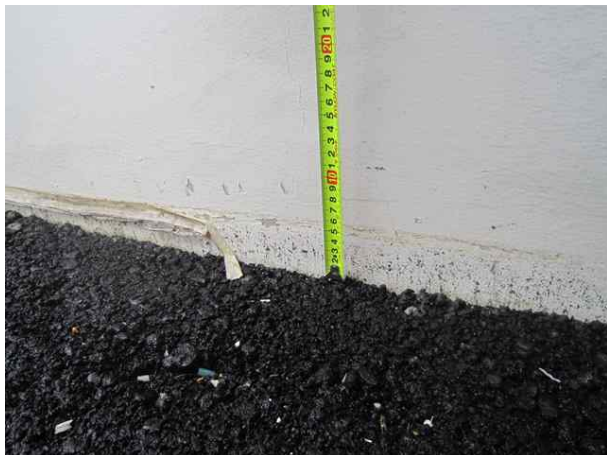
| 내용 | 외부 바닥 침하 A=63.50m² | | | | | 내용 | 외부 바닥 공동 A=0.09m², 1EA | | | | |

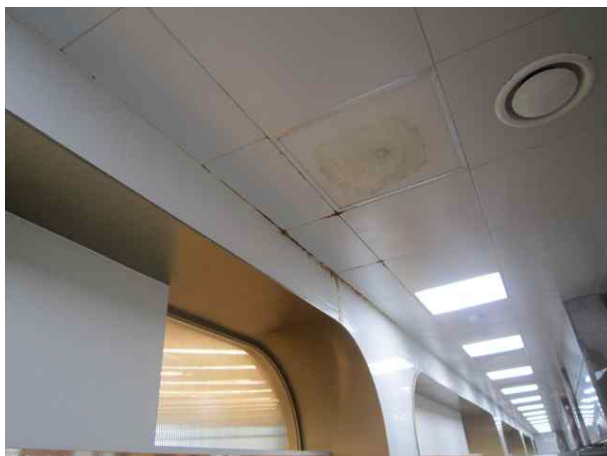
| 내용 | 천장 누수 7.25m²(3EA) | | | | | 내용 | 벽체 균열(Cw=0.3mm이상) / L=4.00m, 2EA | | | | |
