## 2.17 남고양IC1교

서울~문산고속도로 민간투자사업  
제1공구 : 고양 김매 ~ 고양 행신

## 2.18 남고양교

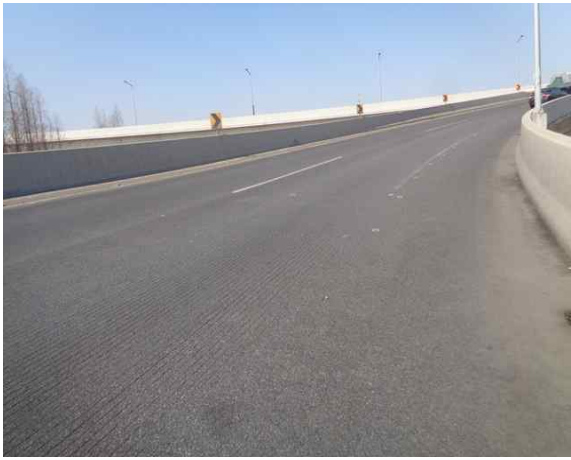
| 위 치 | 교면포장 | 위 치 | 교량받침 |

| 현 황 | 전경 | 현 황 | 전경 |

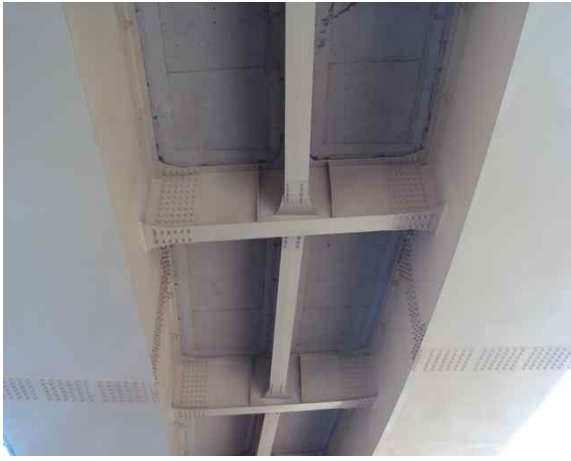
| 위 치 | 바닥판하면 배수관 | 위 치 | 거더외부 전경 |

| 현 황 | 전경 | 현 황 | 전경 |

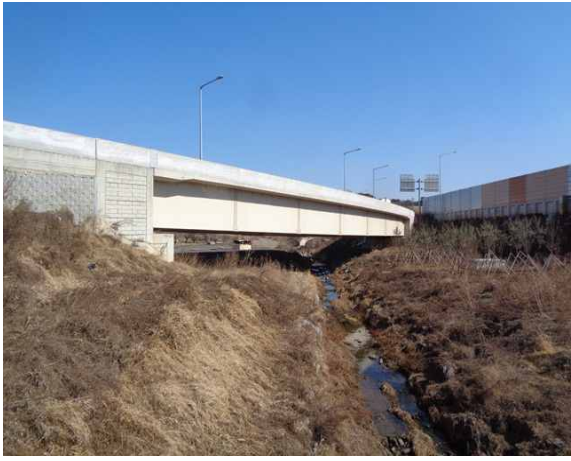
| 위 치 | 측면 | 위 치 | 방호벽 |

| 현 황 | 전경 | 현 황 | 전경 |

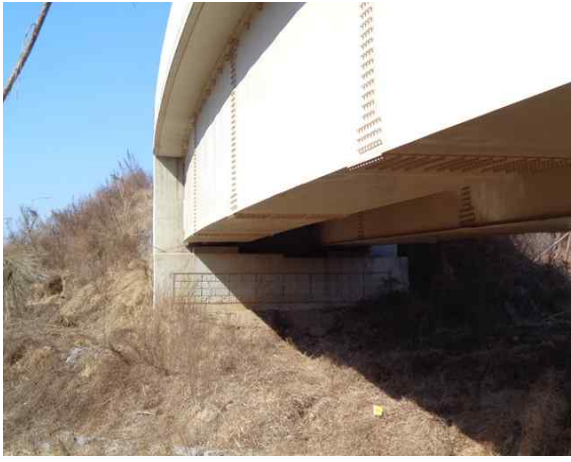
| 위 치 | 교대 A1 | 위 치 | 교대 A2 |

| 현 황 | 전경 | 현 황 | 폐콘크리트 퇴적 |

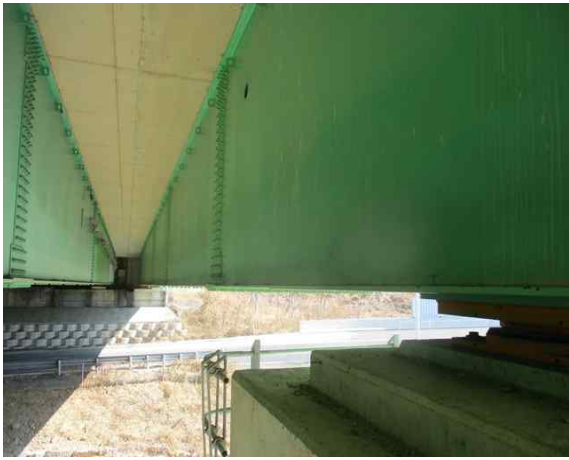
| 위 치 | 거터외부 | 위 치 | 바닥판하면 |

| 현 황 | 전경 | 현 황 | 전경 |

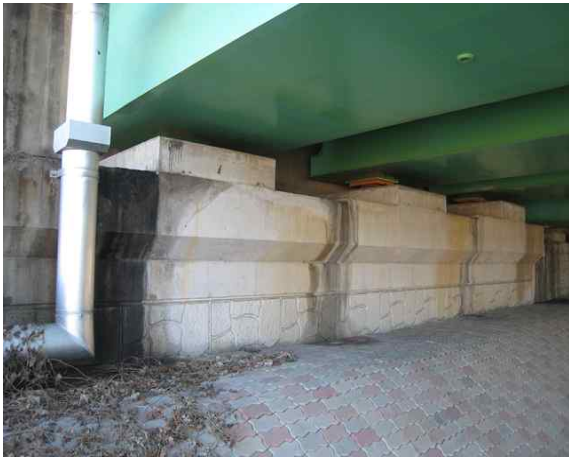
| 위 치 | 교대 | 위 치 | 거더외부 |

| 현 황 | 전경 | 현 황 | 전경 |

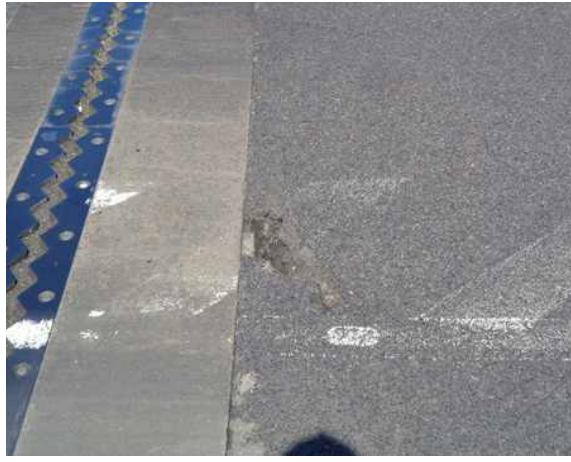
| 위 치 | 거더외부 | 위 치 | 교면포장 S2 |

| 현 황 | 전경 | 현 황 | 접속도로 아스콘 파손 |

| 구 분 | | 점검 결과 | | 조치 필요사항 |
|---|---|---|---|---|
| 점검자 의견 | | <p>성사1교(퇴계원방향 확장부)의 주요 손상현황으로는 교면포장 접속도로 아스콘 파손이 조사되었다.</p> <p>기 발생한 손상은 외부충격 등에 의한 손상으로, 주의관찰 및 내구성 확보 차원의 보수가 필요하다. 배수시설의 현재 손상 등 상태는 양호하나 포장부의 원활한 배수를 위하여 주기적인 정비가 요망된다.</p> | | |
