## 2.32 장진천2교(서울)

### 1) 현황표

### 2.33 장진천2교(문산)

## 2.34 대원2교

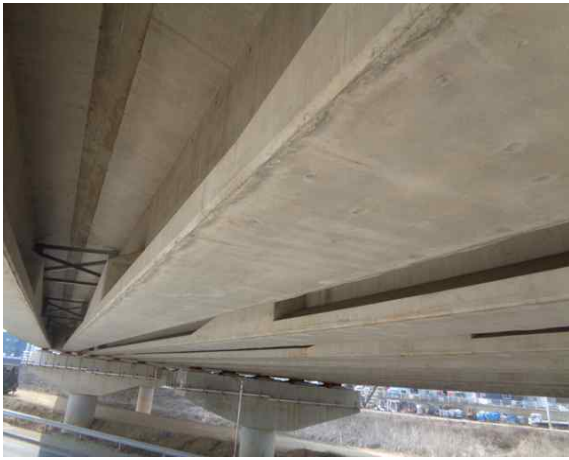
| 위 치 | 거더 | 위 치 | 교각 |

| 현 황 | 전경 | 현 황 | 전경 |

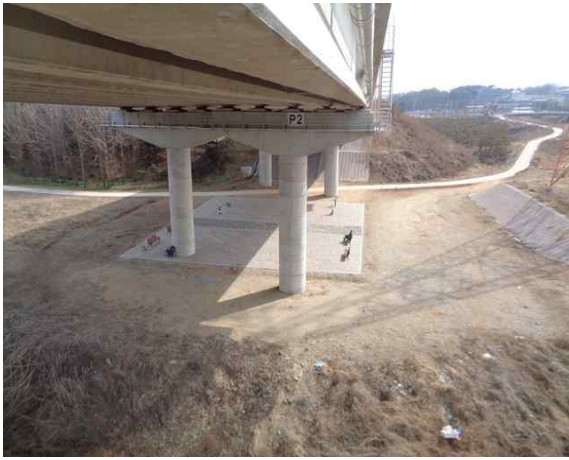
| 위 치 | 교각 | 위 치 | 바닥판하면 |

| 현 황 | 전경 | 현 황 | 전경 |

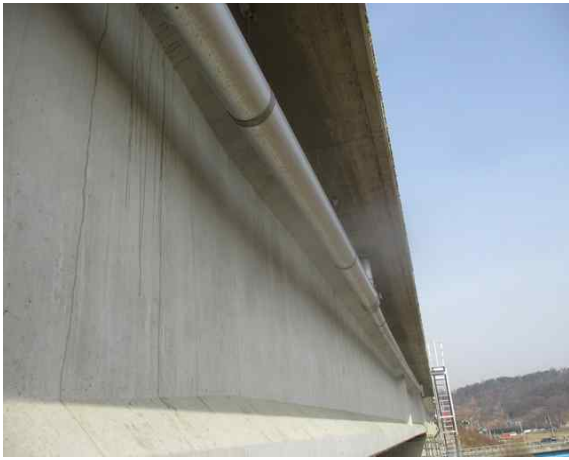
| 위 치 | 거더, 배수시설 배수관 | 위 치 | 교대 |

| 현 황 | 전경 | 현 황 | 전경 |

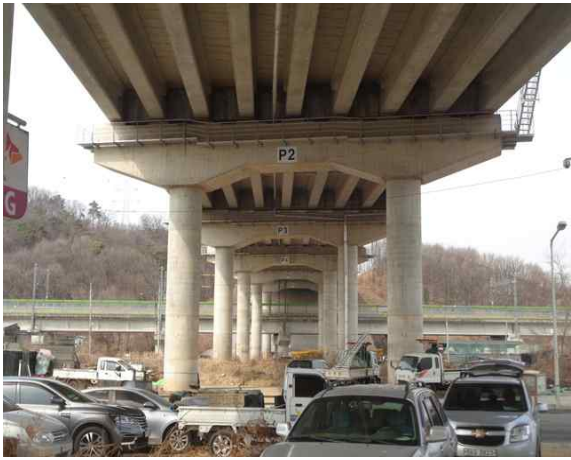
| 위 치 | 교각 | 위 치 | 교량반침 P5 |

| 현 황 | 전경 | 현 황 | 반침콘크리트재료분리 |

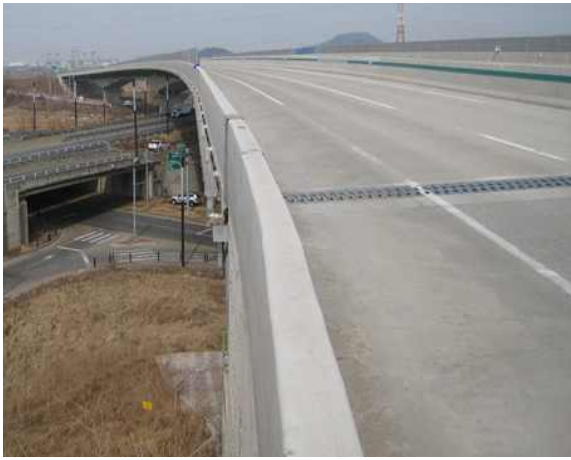
| 위 치 | 교면포장 | 위 치 | 거더 |

| 현 황 | 전경 | 현 황 | 전경 |

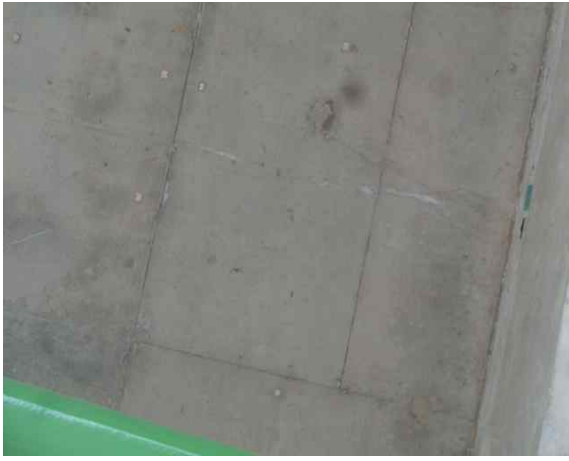
| 위 치 | 교대 A1 | 위 치 | 교대 A1 |

| 현 황 | 백태 | 현 황 | 백태 |

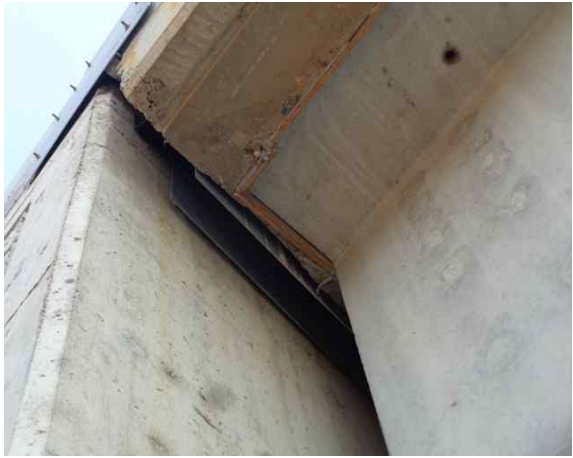
| 위 치 | 바닥판하면 | 위 치 | 바닥판하면 S4 |

| 현 황 | 전경 | 현 황 | 파손(거푸집 미제거) |

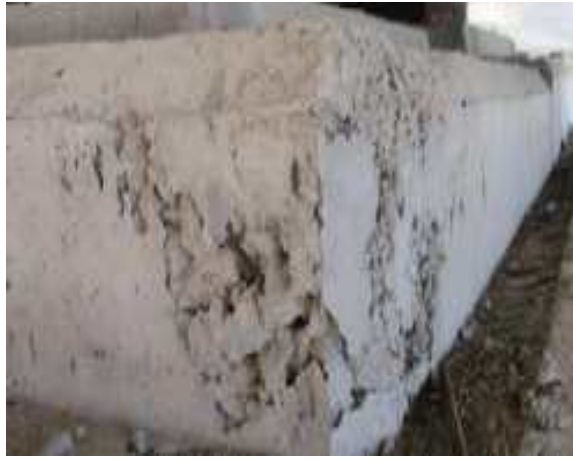
| 위 치 | 가로보 | 위 치 | 교량받침 P2 |

| 현 황 | 전경 | 현 황 | 받침콘크리트 재료분리 |

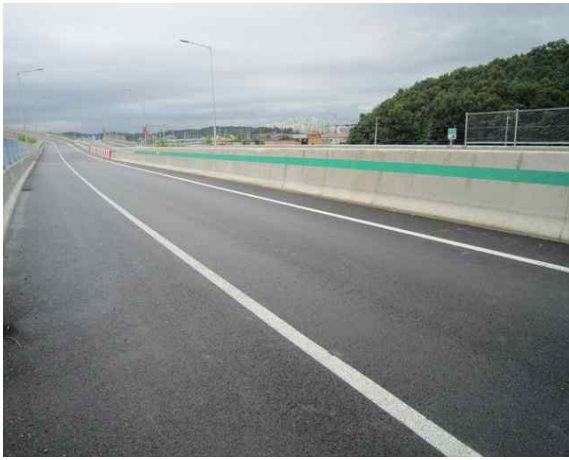
| 위 치 | 교면포장 | 위 치 | 바닥판하면 |

| 현 황 | 전경 | 현 황 | 전경 |

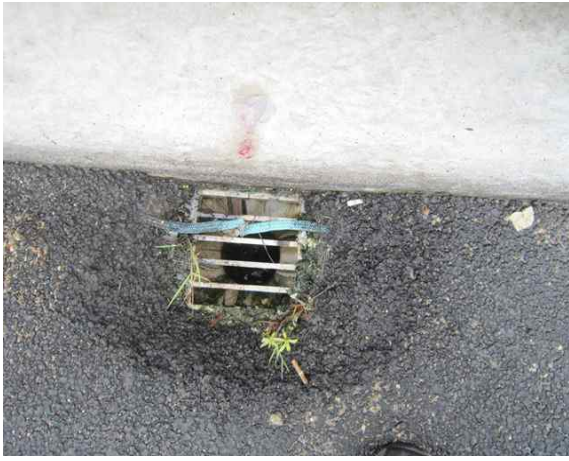
| 위 치 | 배수시설 배수구 | 위 치 | 교량받침 |

| 현 황 | 전경 | 현 황 | 전경 |

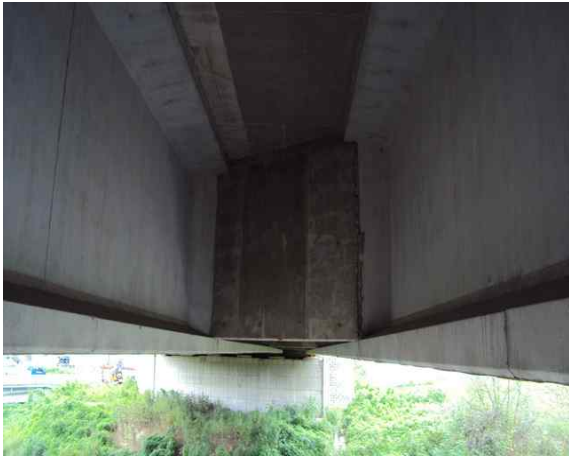
| 위 치 | 가로보 | 위 치 | 교대 |

| 현 황 | 전경 | 현 황 | 전경 |

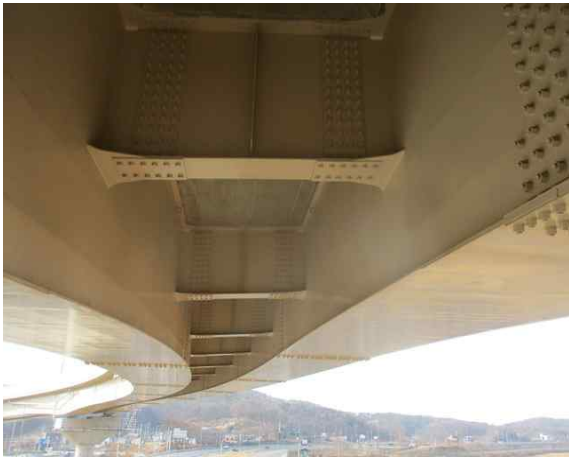
| 위 치 | 바닥판하면 | 위 치 | 교각 |

| 현 황 | 전경 | 현 황 | 전경 |

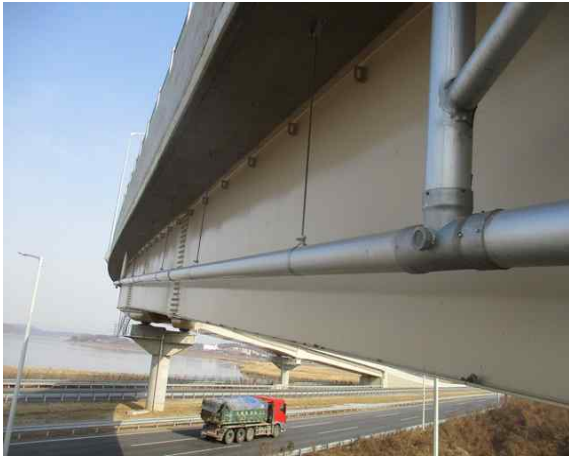
| 위 치 | 거더외부 및 배수시설 | 위 치 | 바닥판하면 S3 |

| 현 황 | 전경 | 현 황 | 재료분리 |
