시  
설  
물  
정  
기  
안  
전  
점  
검  
용  
역  
서  
울  
문  
산  
고  
속  
도  
로

〈**용  
벽  
편**〉

서울문산고속도로 시설물 정기안전점검용역

**< 옹벽편 >**

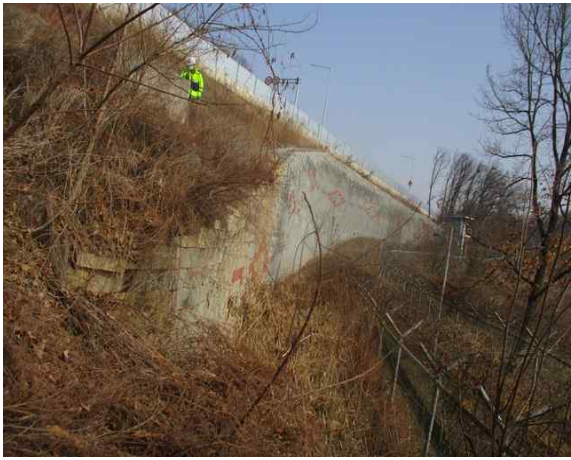
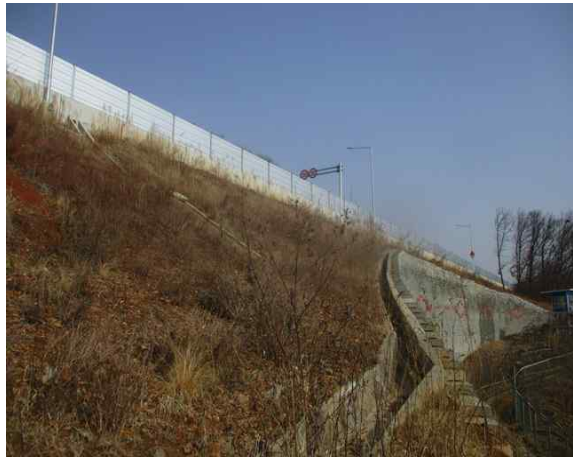
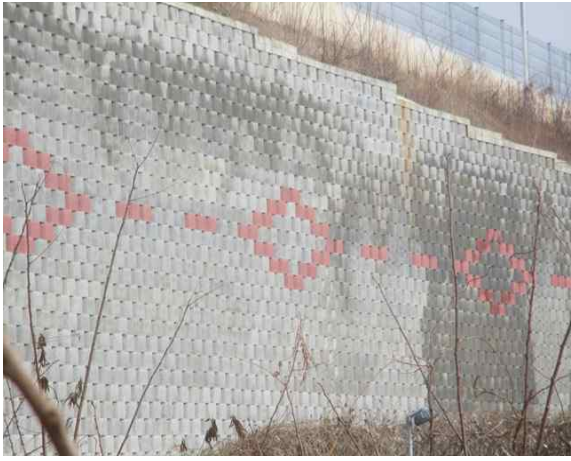
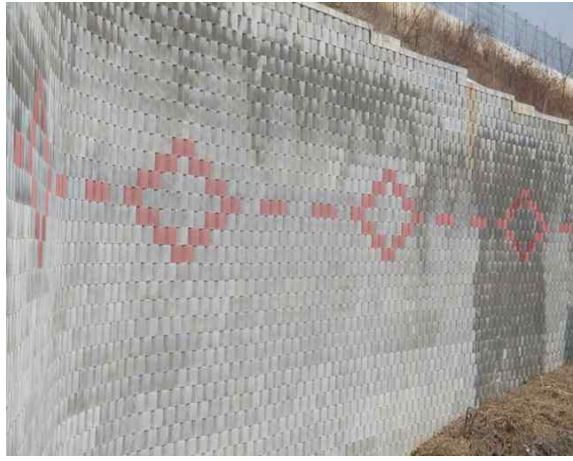
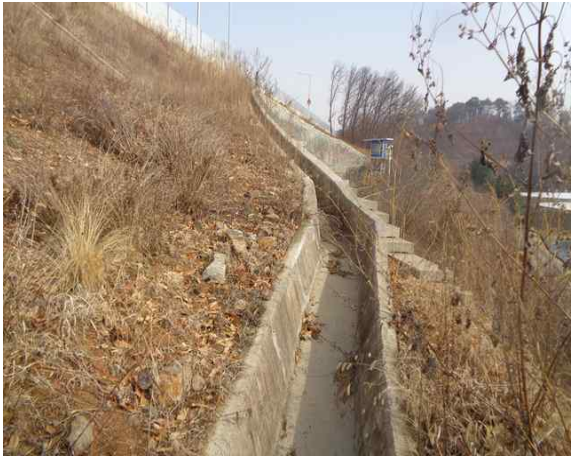
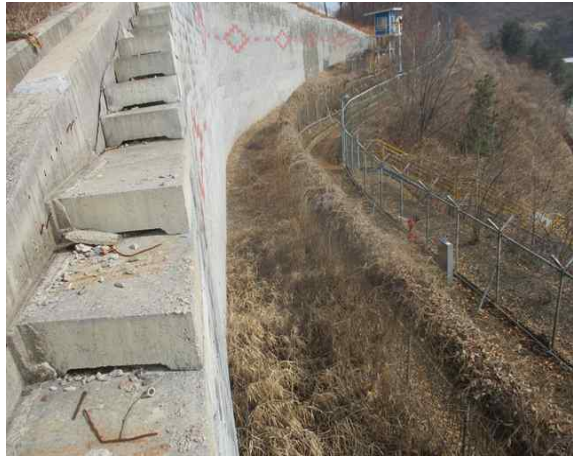
| 구 분 | 점검 결과 | 조치 필요사항 |
|---|---|---|
| 점검자 의견 | 보강토옹벽(본선 STA.1+914~2+020)에 대한 외관조사 결과, 손상이 없는 양호한 상태인 것으로 조사되었으며, 해당 구조물의 경우 추후 주기적인 점검을 통한 손상의 발생 여부 파악 등의 유지관리가 필요할 것으로 판단된다. | |

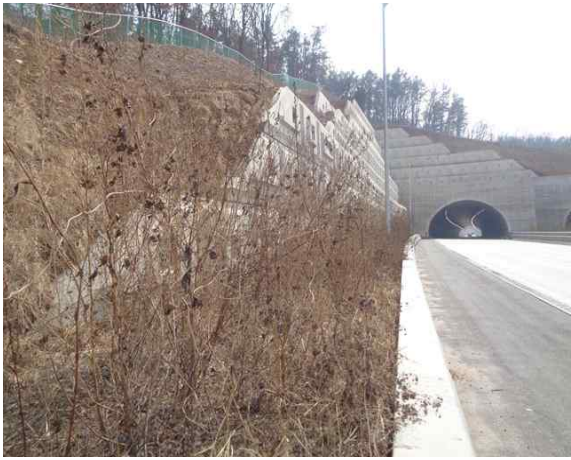
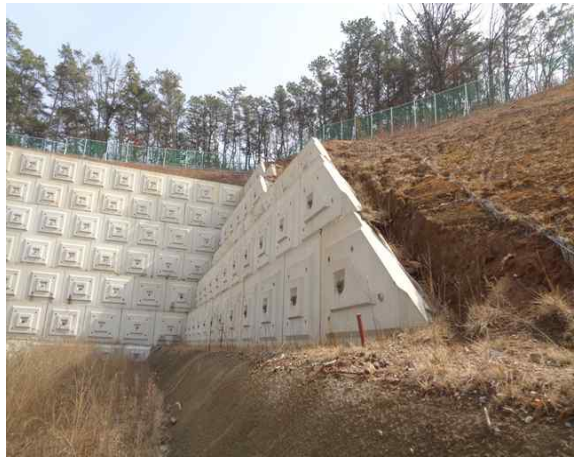
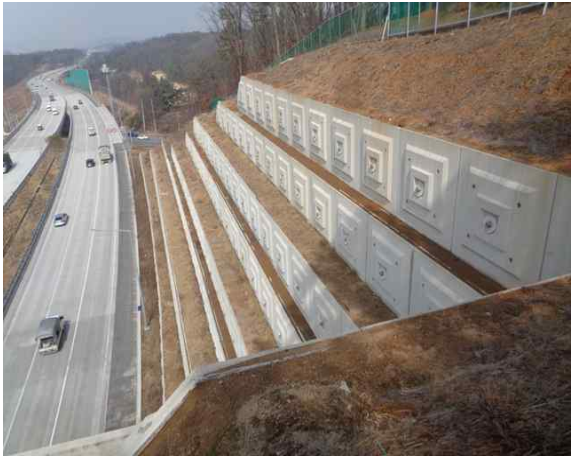
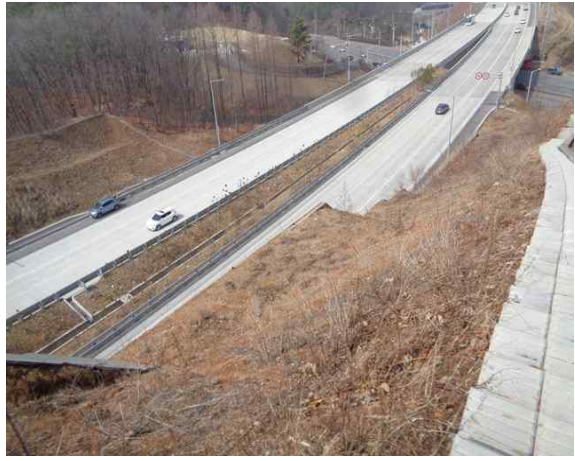
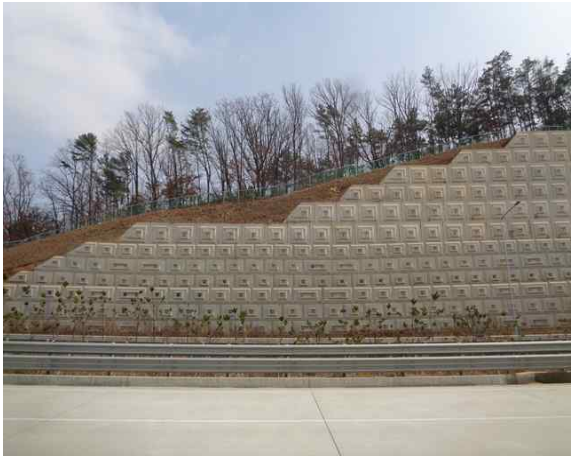
| 구 분 | 점검 결과 | 조치 필요사항 |
|---|---|---|
| 점검자 의견 | 보강토옹벽(본선 STA.6+935~7+040)에 대한 주요 손상으로, 종점부 배면 토사유실이 조사되었으며, 기 발생한 손상은 옹벽의 안정선에 영향을 미칠만한 손상은 아니나, 손상의 진전 방지를 위한 보수가 필요한 것으로 판단된다. | |

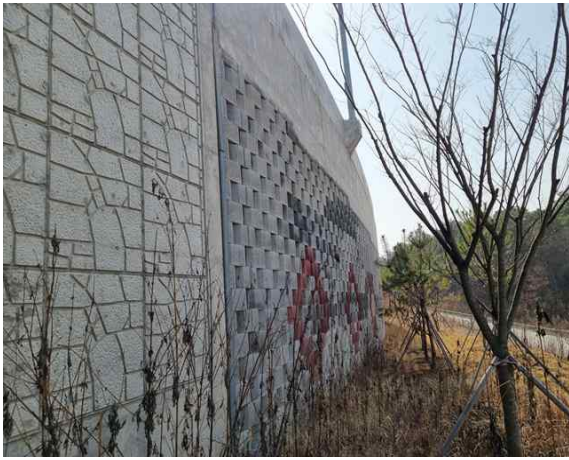
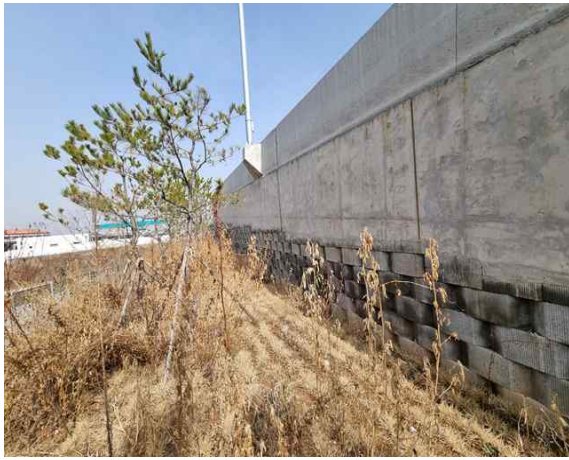
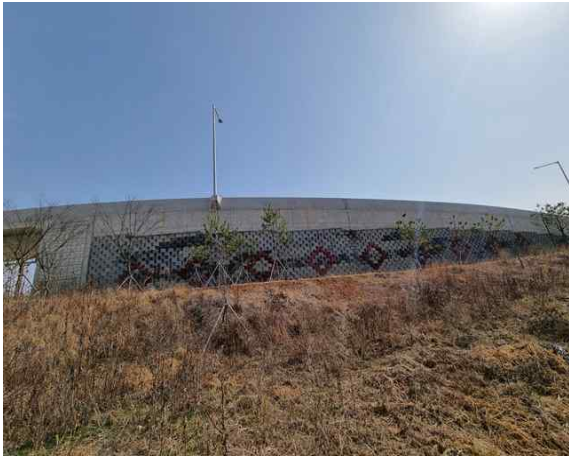
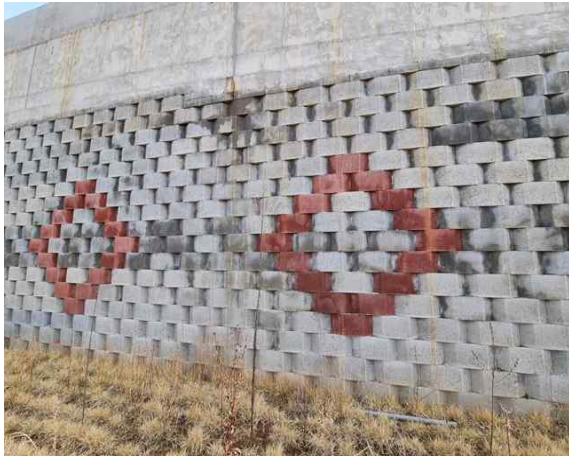
| 구 분 | 점검 결과 | 조치 필요사항 |
|---|---|---|
| 점검자 의견 | 보강토옹벽(본선 휴게소통과교량)에 대한 외관조사 결과, 손상이 없는 양호한 상태인 것으로 조사되었으며, 해당 구조물의 경우 추후 주기적인 점검을 통한 손상의 발생 여부 파악 등의 유지관리가 필요할 것으로 판단된다. | |

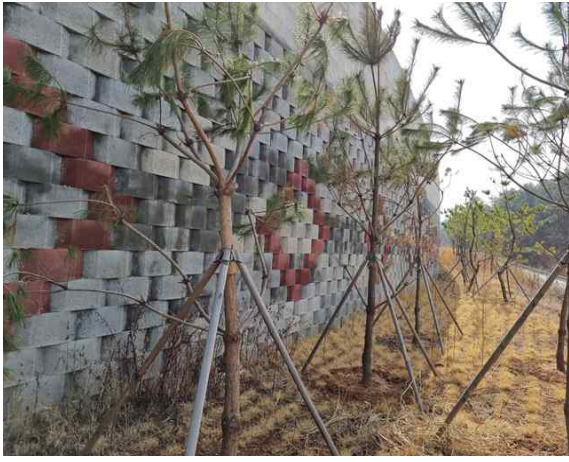
| 위 치 | 하부 | 위 치 | 배수시설 배수관 |

| 현 황 | 전경 | 현 황 | 전경 |

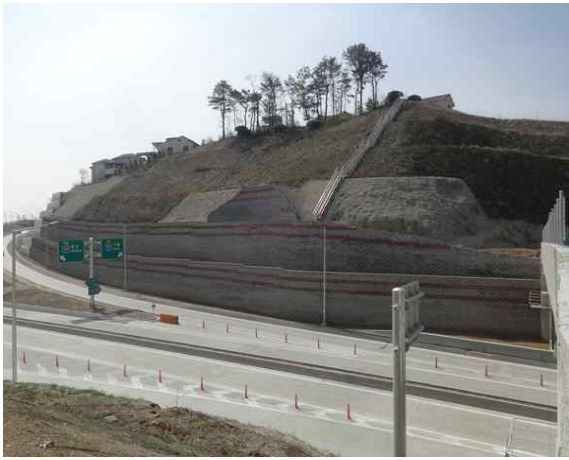
| 위 치 | 전체 | 위 치 | 종점부 |

| 현 황 | 전경 | 현 황 | 전경 |

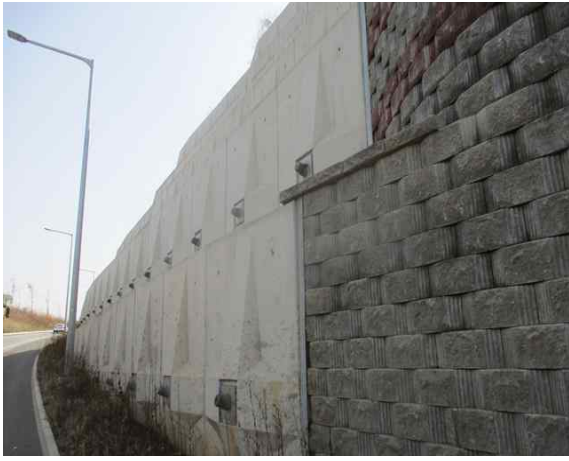
| 위 치 | 패널부 전면 | 위 치 | 블록부 전면 |

| 현 황 | 전경 | 현 황 | 전경 |

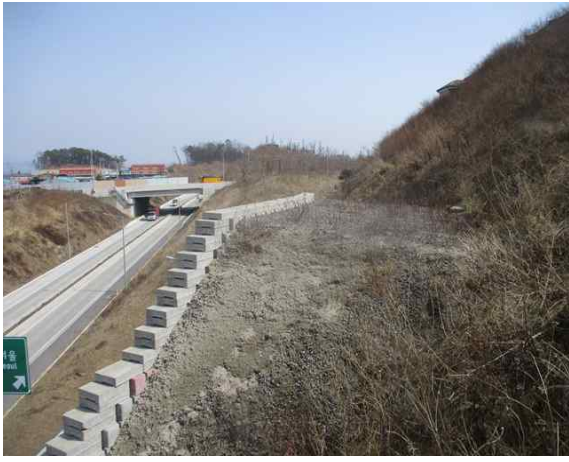
| 위 치 | 상부 | 위 치 | 0+195 하부 |

| 현 황 | 전경 | 현 황 | 공동 |

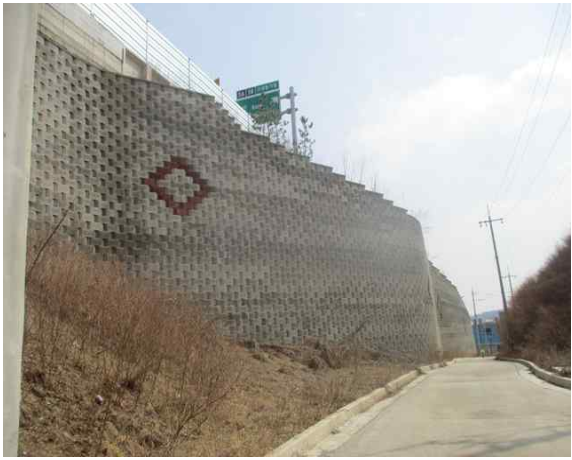
| 위 치 | 시점부 | 위 치 | 종점부 |

| 현 황 | 전경 | 현 황 | 전경 |

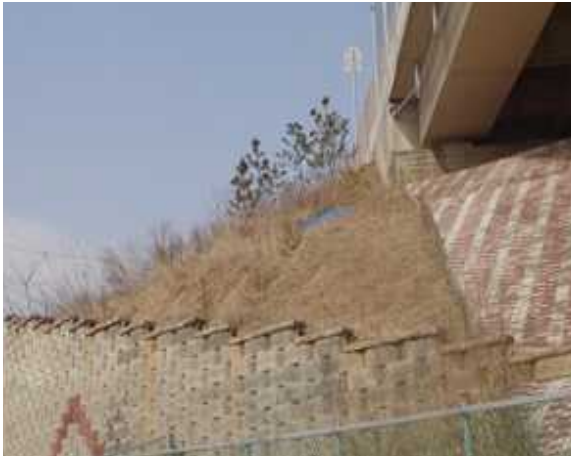
| 위 치 | 상부 | 위 치 | 하부 |

| 현 황 | 전경 | 현 황 | 전경 |

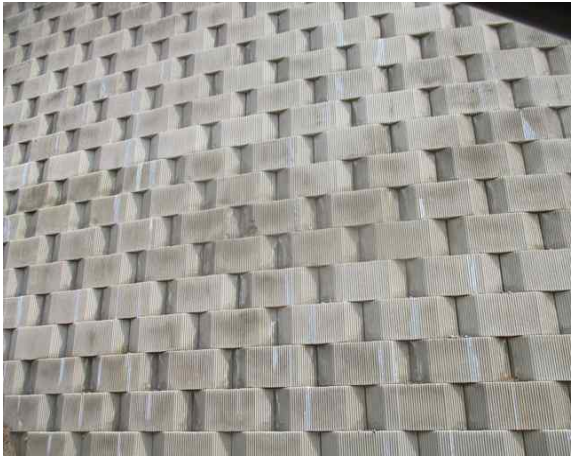
| 위 치 | 전면 | 위 치 | 전면 |

| 현 황 | 전경 | 현 황 | 전경 |

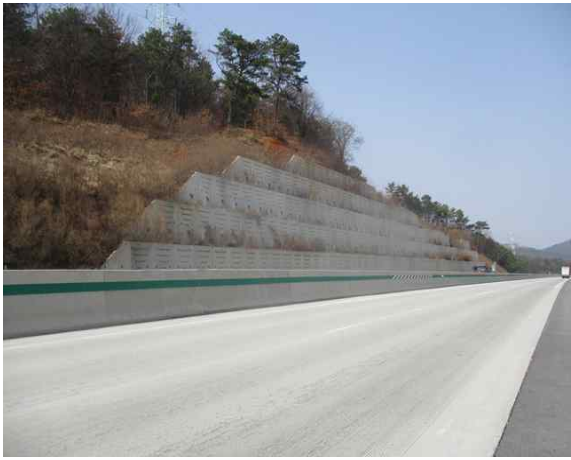
| 위 치 | 시점부 | 위 치 | 종점부 |

| 현 황 | 전경 | 현 황 | 전경 |

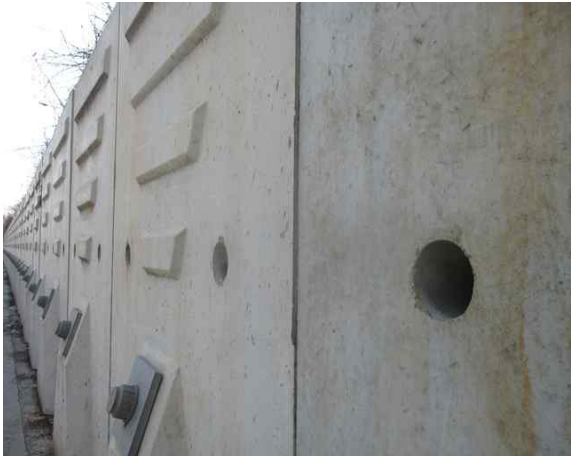
| 위 치 | 배수구 | 위 치 | 정면 |

| 현 황 | 전경 | 현 황 | 전경 |

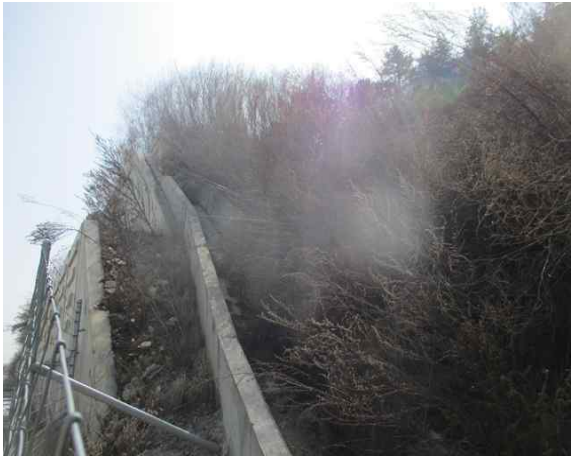
| 위 치 | 상부 배수로 | 위 치 | 1단 전면부 |

| 현 황 | 전경 | 현 황 | 앵커캡 누수 |

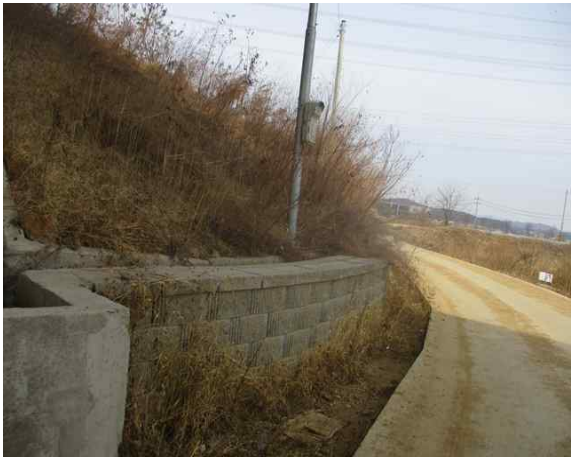
| 위 치 | 시점부 | 위 치 | 종점부 |

| 현 황 | 전경 | 현 황 | 전경 |

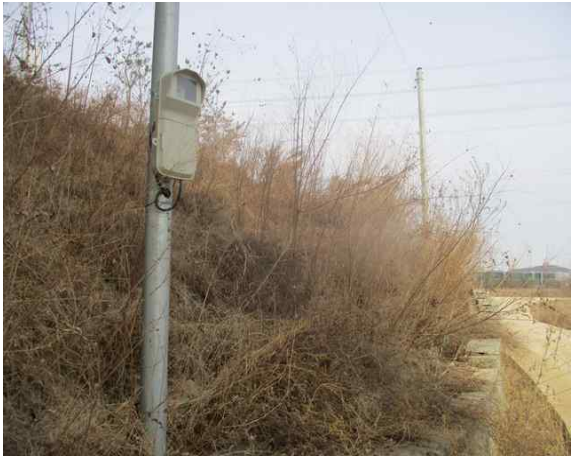
| 위 치 | 상부 | 위 치 | 배수시설 배수관 |

| 현 황 | 전경 | 현 황 | 전경 |

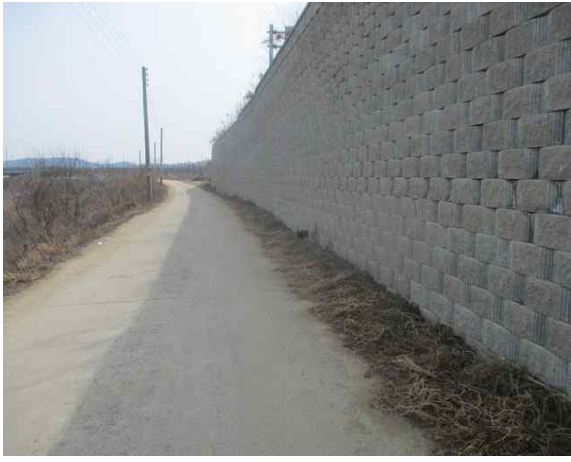
| 위 치 | 하부 | 위 치 | 상부 배수로 |

| 현 황 | 전경 | 현 황 | 전경 |

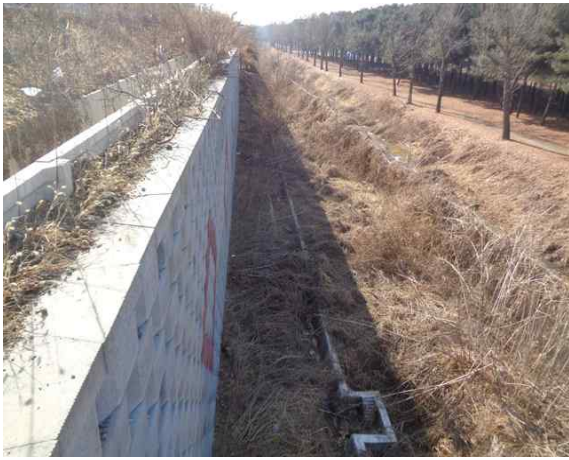
| 위 치 | 시점부 | 위 치 | 종점부 |

| 현 황 | 전경 | 현 황 | 전경 |

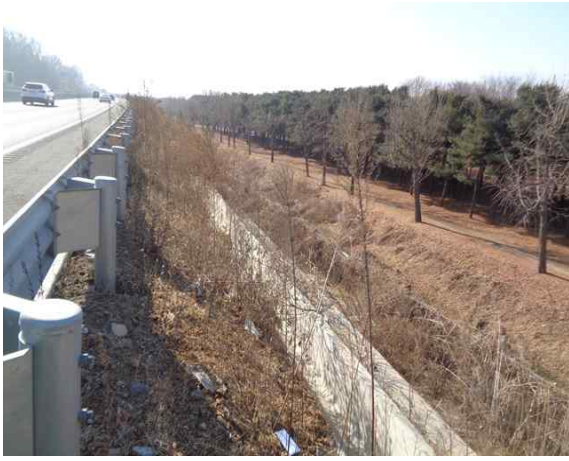
| 위 치 | 상부 | 위 치 | 전면 |

| 현 황 | 전경 | 현 황 | 전경 |

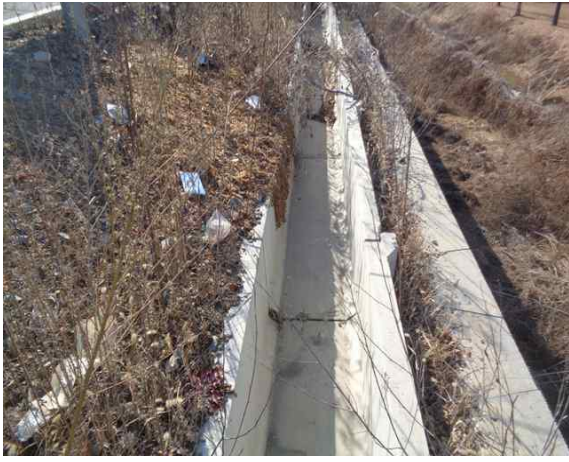
| 위 치 | 상부 배수로 | 위 치 | 전면 |

| 현 황 | 전경 | 현 황 | 전경 |
