**서울문산고속도로 시설물 정기안전점검용역**

**보 고 서**

**< 터널 및 지하차도편 >**

**점검기관 : (주)명성엔지니어링**

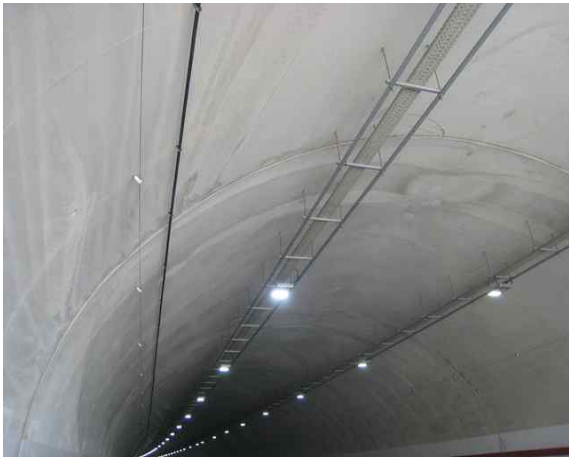
| 위 치 | 천단부 | 위 치 | 측벽부 |

| 현 황 | 전경 | 현 황 | 전경 |

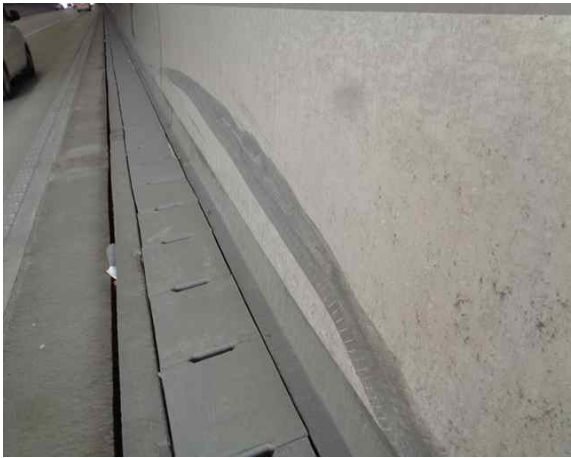
| 위 치 | 천단부 S02 | 위 치 | 천단부 S04 |
| 현 황 | 균함 | 현 황 | 들뜸 |

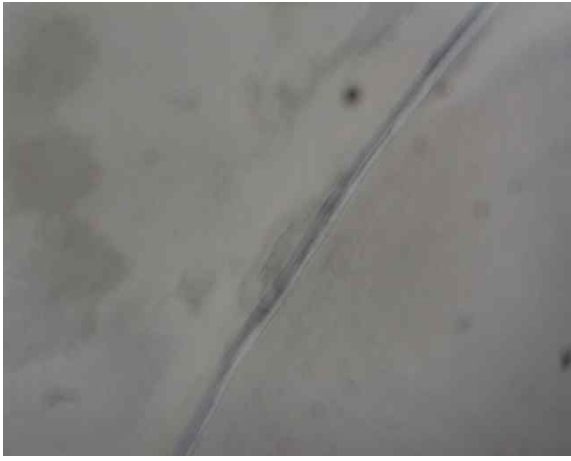
| 위 치 | 천단부 S09 | 위 치 | 천단부 S10 |
| 현 황 | 재들뜸 | 현 황 | 재들뜸 |

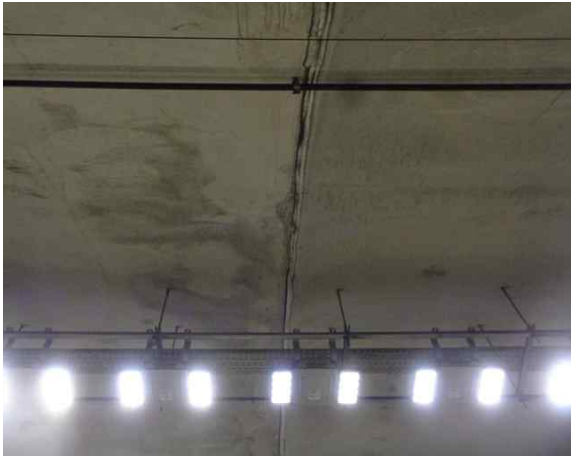
| 위 치 | 천단부 S15 | 위 치 | 천단부 S31 |
| 현 황 | 들뜸 | 현 황 | 들뜸 |

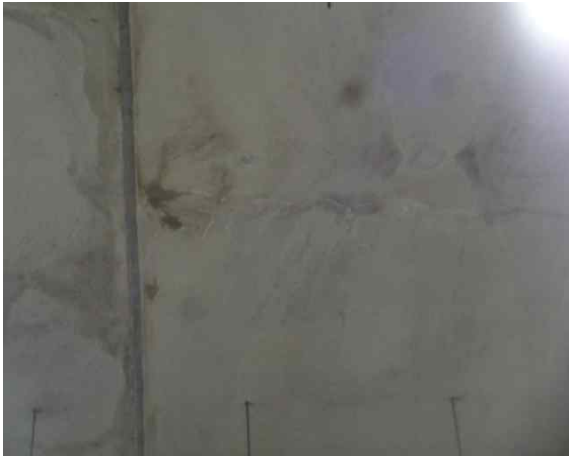
| 위 치 | 측벽부 S35 | 위 치 | 공동구 S38 |

| 현 황 | 백태 | 현 황 | 덮개파손 |

| 점검자 의견 | | 금촌터널(문산)의 외관조사 결과, 갯문 파손, 라이닝 측벽부 백태, 공동구 덮개파손 등의 손상이 조사되었으며, 기 손상은 시공미흡 및 초기건조수축 등에 의한 손상으로 판단되며 주의관찰 및 주행차량의 안정성 확보를 위한 정비 및 보수가 필요할 것으로 판단된다. | |

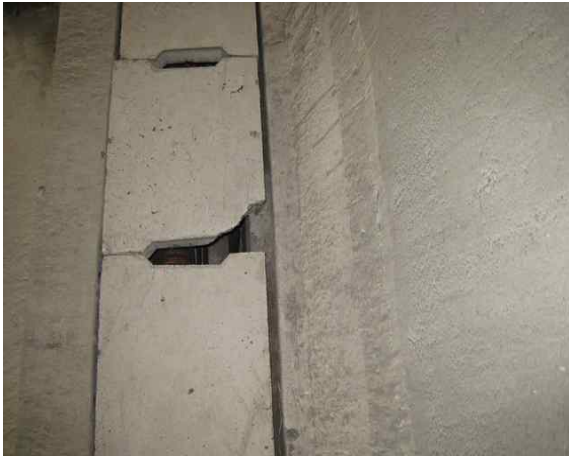
| 위 치 | 공동구 S40 | 위 치 | 갯문 시점부 |

| 현 황 | 덮개파손 | 현 황 | 파손 |
