서울특별시  
교통안전  
검속도  
용역

서울문산고속도로 시설물 정기안전점검 용역  
**하 자 점 검 보 고 서**  
**[ 2 공 구 1 · 2 종 교 량 ]**

**서울문산고속도로주식회사**

**점검기관 : (주)명성엔지니어링**

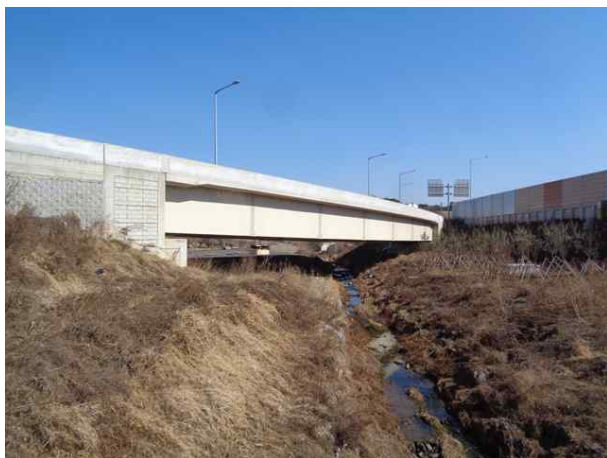
| 위치 | 측면 | 방향 | - | 손상번호 | - | 위치 | 교면포장 | 방향 | - | 손상번호 | - |
| 내용 | 전경 | | | | | 내용 | 전경 | | | | |

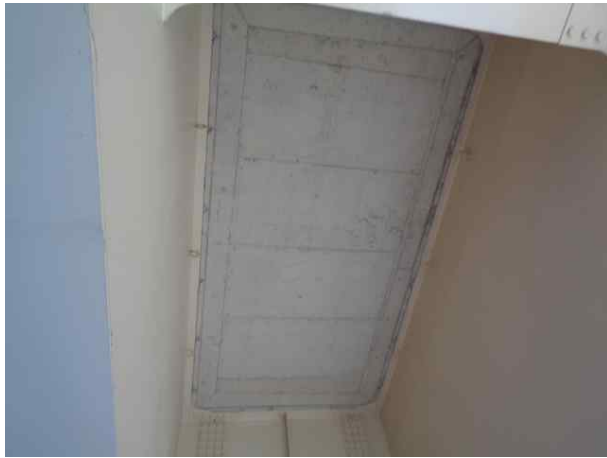
| 위치 | 바닥판하면 | 방향 | - | 손상번호 | - | 위치 | 교대 A1 | 방향 | - | 손상번호 | - |
| 내용 | 전경 | | | | | 내용 | 전경 | | | | |

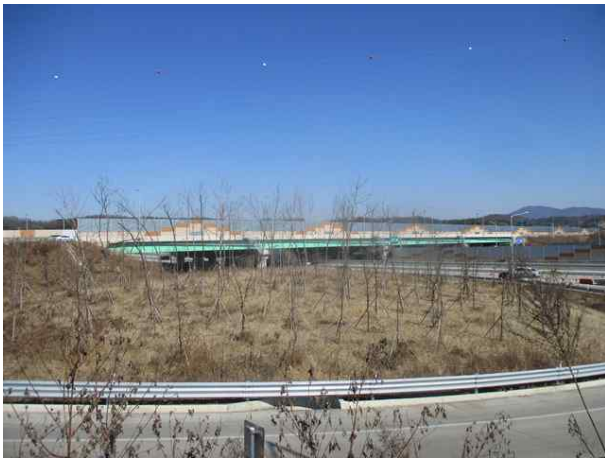
| 위치 | 측면 | 방향 | - | 손상번호 | - | 위치 | 교면포장 | 방향 | - | 손상번호 | - |
| 내용 | 전경 | | | | | 내용 | 전경 | | | | |

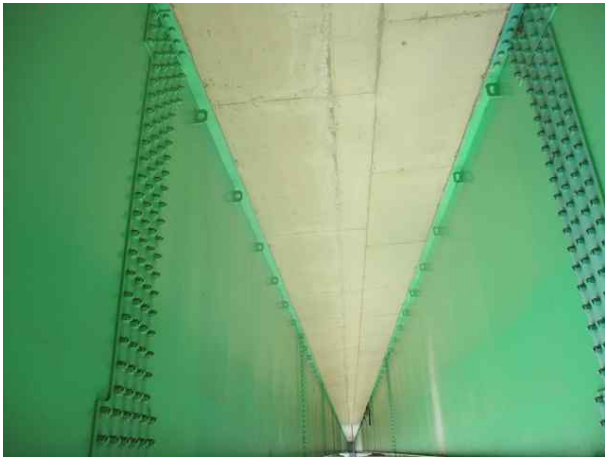
| 위치 | 바닥판하면 | 방향 | - | 손상번호 | - | 위치 | 교각 | 방향 | - | 손상번호 | - |
| 내용 | 전경 | | | | | 내용 | 전경 | | | | |

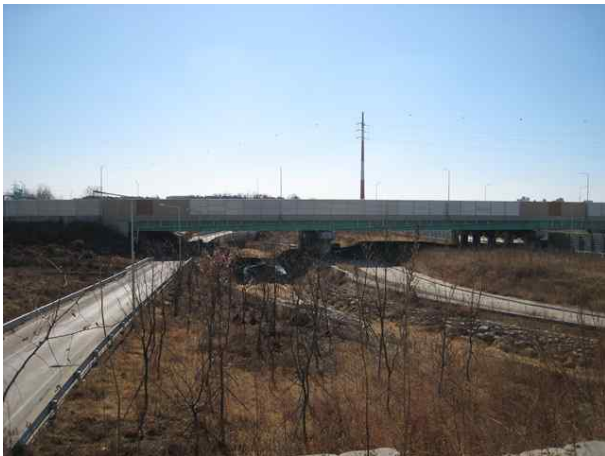
| 위치 | 측면 | 방향 | - | 손상번호 | - | 위치 | 교면포장 | 방향 | - | 손상번호 | - |
| 내용 | 전경 | | | | | 내용 | 전경 | | | | |

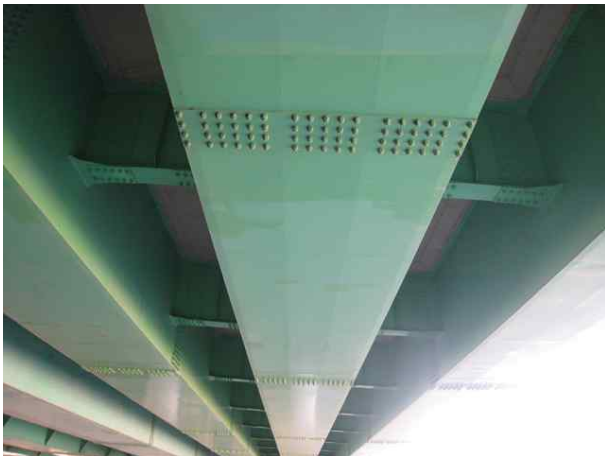
| 위치 | 바닥판하면 | 방향 | - | 손상번호 | - | 위치 | 교각 | 방향 | - | 손상번호 | - |
| 내용 | 전경 | | | | | 내용 | 전경 | | | | |

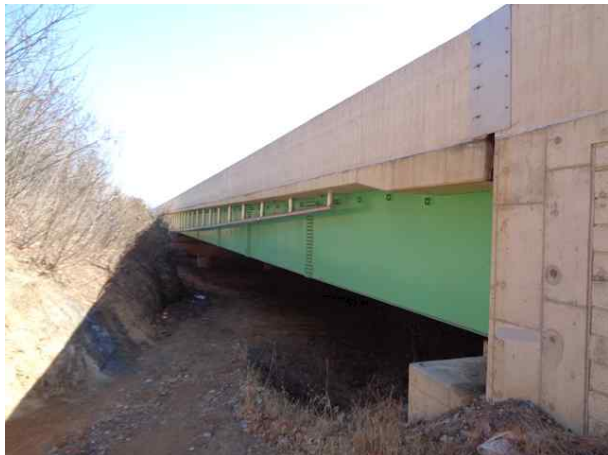
| 위치 | 측면 | 방향 | - | 손상번호 | - | 위치 | 교면포장 | 방향 | - | 손상번호 | - |
| 내용 | 전경 | | | | | 내용 | 전경 | | | | |

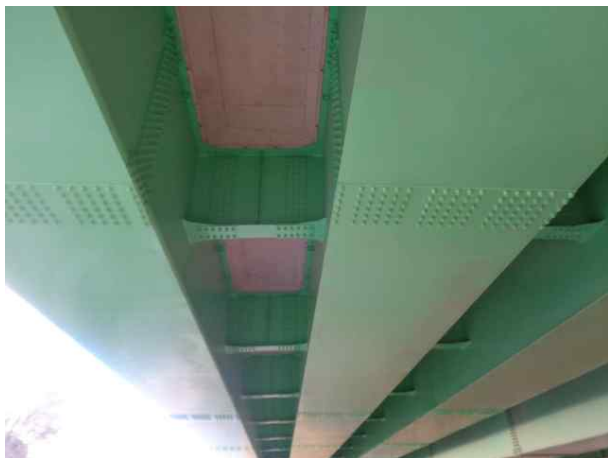
| 위치 | 바닥판하면 | 방향 | - | 손상번호 | - | 위치 | 교대 | 방향 | - | 손상번호 | - |
| 내용 | 전경 | | | | | 내용 | 전경 | | | | |

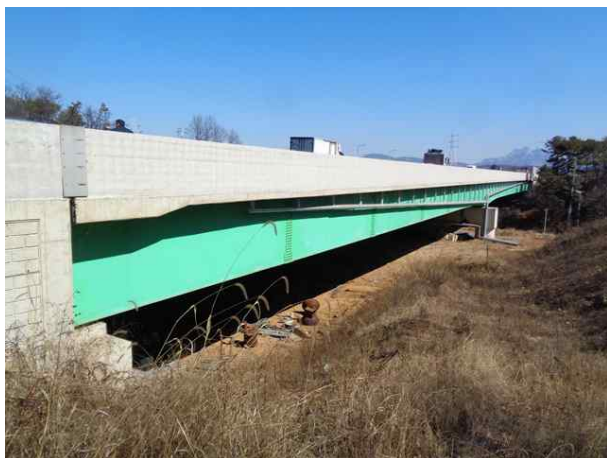
| 위치 | 측면 | 방향 | - | 손상번호 | - | 위치 | 바닥판하면 | 방향 | - | 손상번호 | - |
| 내용 | 전경 | | | | | 내용 | 전경 | | | | |

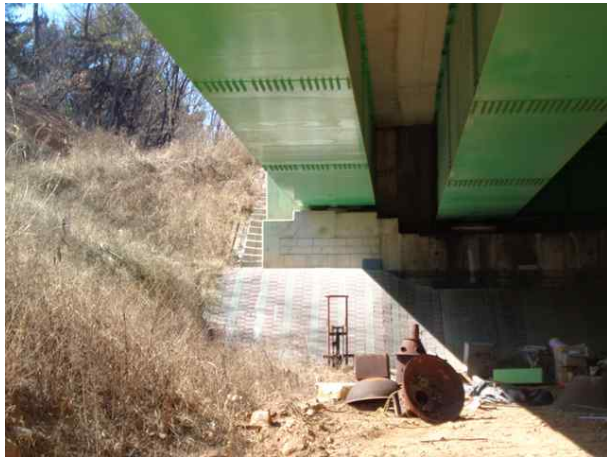
| 위치 | 교대 | 방향 | - | 손상번호 | - | 위치 | 교각 | 방향 | - | 손상번호 | - |
| 내용 | 전경 | | | | | 내용 | 전경 | | | | |

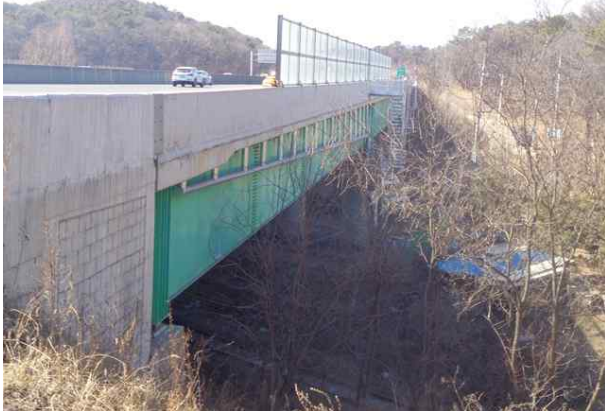
| 위치 | 측면 | 방향 | - | 손상번호 | - | 위치 | 교면포장 | 방향 | - | 손상번호 | - |
| 내용 | 전경 | | | | | 내용 | 전경 | | | | |

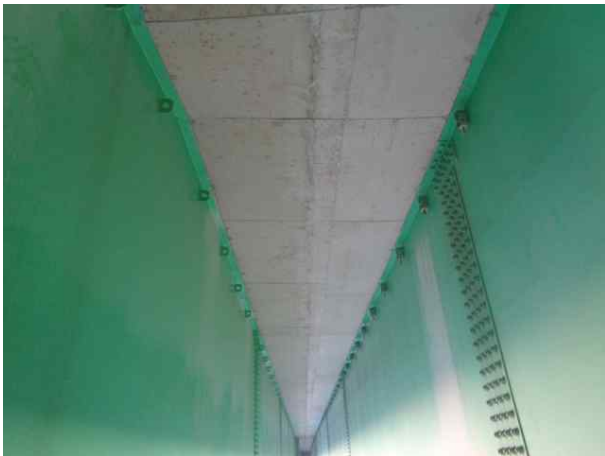
| 위치 | 바닥판하면 | 방향 | - | 손상번호 | - | 위치 | 교대 | 방향 | - | 손상번호 | - |
| 내용 | 전경 | | | | | 내용 | 전경 | | | | |
