서울특별시  
교통안전  
검속도  
용역

### 3공구하자점검보고서

서울문산고속도로 시설물 정기안전점검 용역  
**하 자 점 검 보 고 서**  
**[ 3 공 구 1 · 2 종 교 량 ]**

**점검기관 : (주)명성엔지니어링**

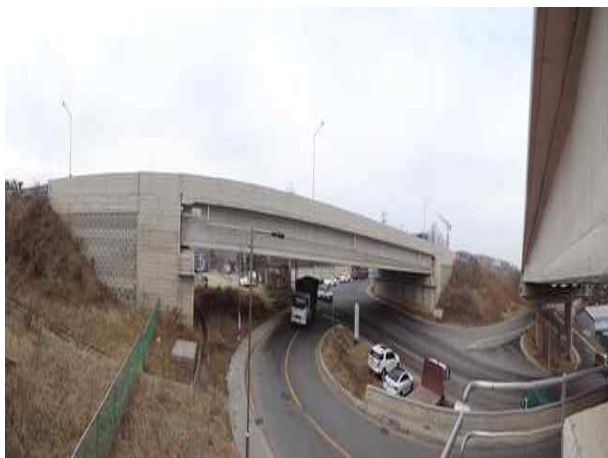
| 위치 | 측면 | 방향 | - | 손상번호 | - | 위치 | 교면포장 | 방향 | - | 손상번호 | - |
| 내용 | 전경 | | | | | 내용 | 전경 | | | | |

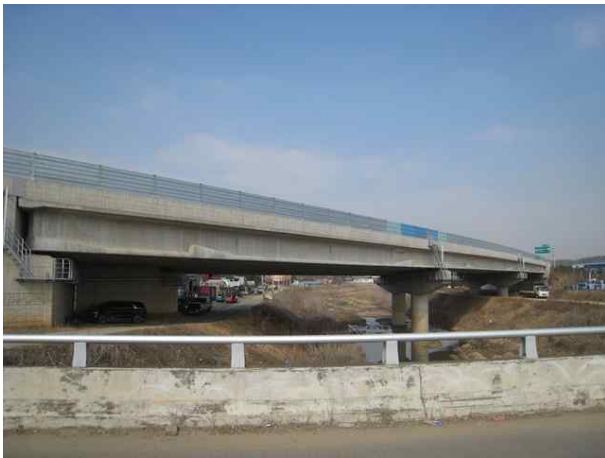
| 위치 | 측면 | 방향 | - | 손상번호 | - | 위치 | 교면포장 | 방향 | - | 손상번호 | - |
| 내용 | 전경 | | | | | 내용 | 전경 | | | | |

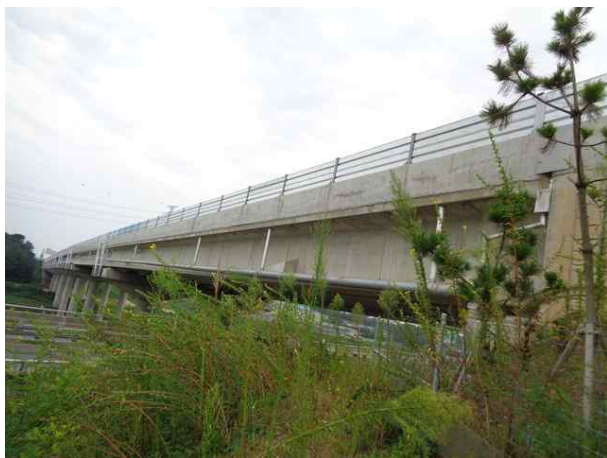
| 위치 | 측면 | 방향 | - | 손상번호 | - | 위치 | 교면포장 | 방향 | - | 손상번호 | - |
| 내용 | 전경 | | | | | 내용 | 전경 | | | | |
