## 2.18 남고양교

서울~문산고속도로 민간투자사업  
제1공구: 고양 강매 ~ 고양 행신

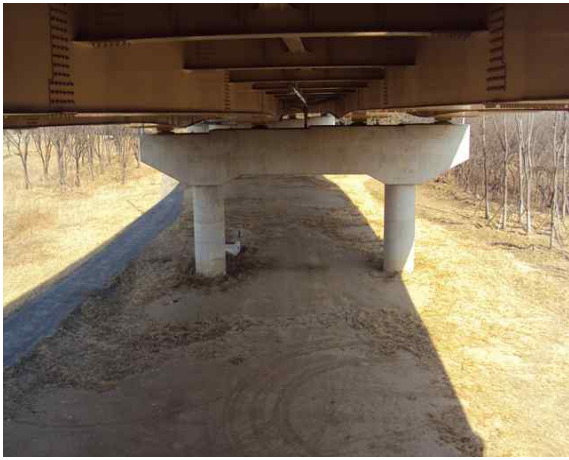
| 위 치 | 교각 | 위 치 | 거더내부 |

| 현 황 | 전경 | 현 황 | 전경 |

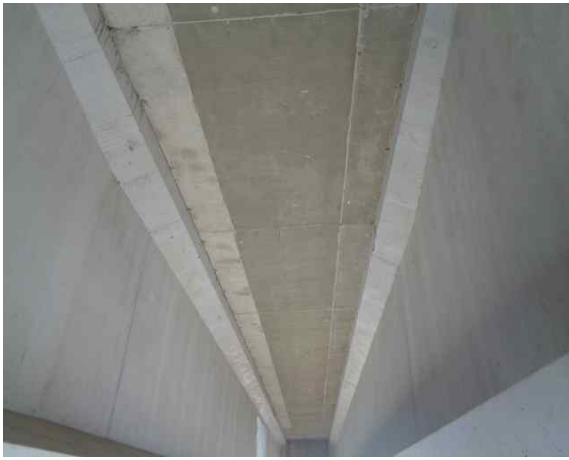
| 위 치 | 바닥판하면 | 위 치 | 가로보 |

| 현 황 | 전경 | 현 황 | 전경 |

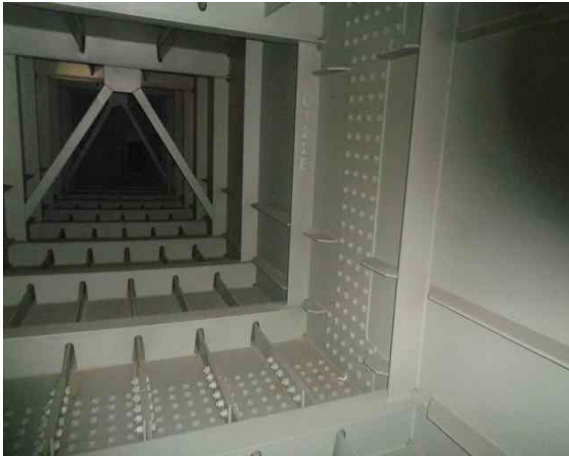
| 위 치 | 거더내부 | 위 치 | 교각 |

| 현 황 | 전경 | 현 황 | 전경 |

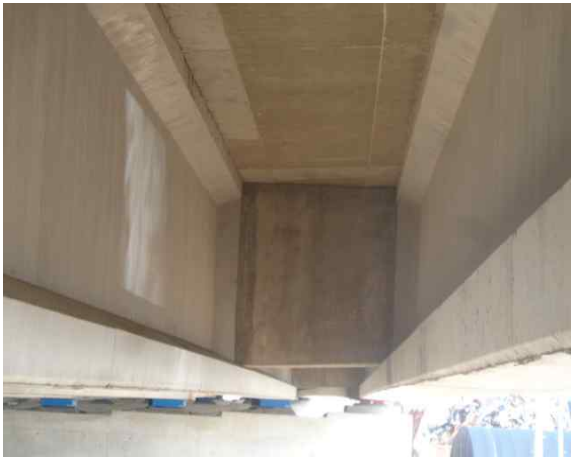
| 위 치 | 가로보 | 위 치 | 바닥판하면 |

| 현 황 | 전경 | 현 황 | 전경 |

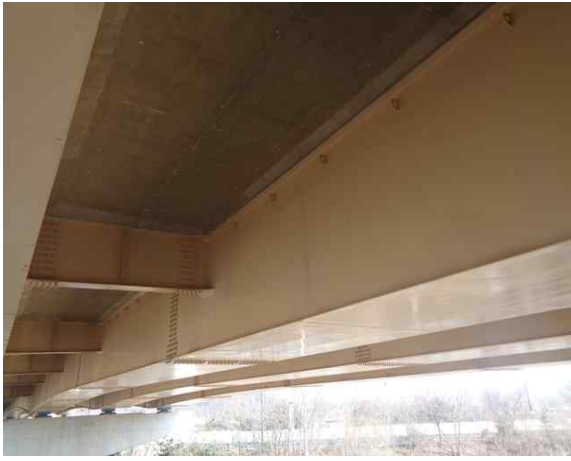
| 위 치 | 거더외부 | 위 치 | 교량받침 |

| 현 황 | 전경 | 현 황 | 전경 |

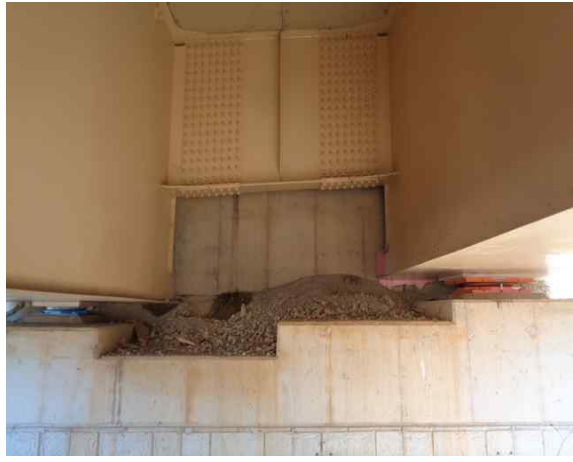
| 위 치 | 교대 A1 | 위 치 | 교대 A2 |

| 현 황 | 전경 | 현 황 | 폐콘크리트 퇴적 |

| 구 분 | | 점검 결과 | | 조치 필요사항 |
|---|---|---|---|---|
| 점검자 의견 | | 교양분기점 11교의 주요 손상현황으로는 교대 폐콘크리트 퇴적 등의 손상이 조사되었다.<br>기 발생한 손상은 시공미흡에 의한 손상으로 주의관찰 및 내구성 확보 차원의 보수가<br>필요하며, 배수시설의 현재 손상 등 상태는 양호하나 포장부의 원활한 배수를 위하여<br>주기적인 정비가 요망된다. | | |

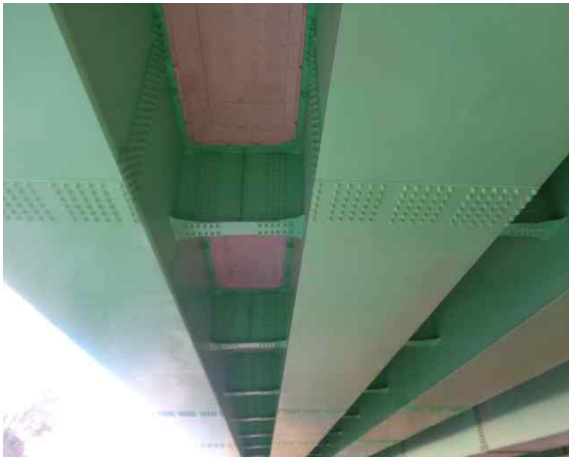
| 위 치 | 거더외부 | 위 치 | 교면포장 |

| 현 황 | 전경 | 현 황 | 전경 |

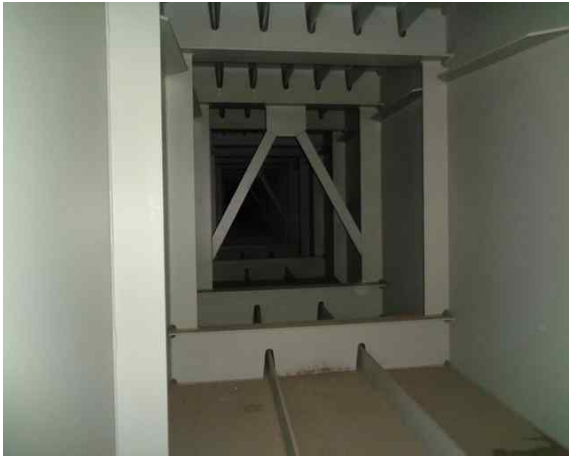
| 위 치 | 거더내부 | 위 치 | 교대 |

| 현 황 | 전경 | 현 황 | 전경 |

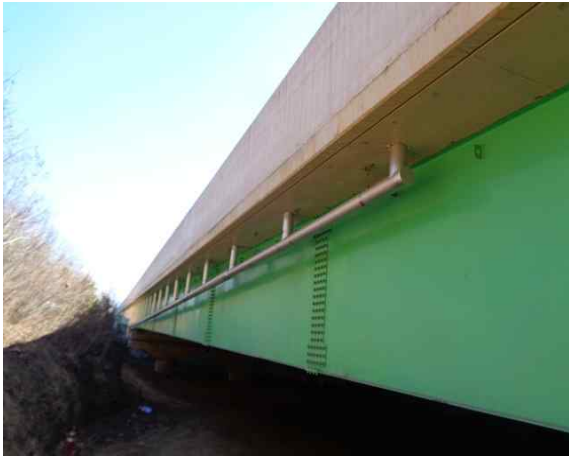
| 위 치 | 거더외부, 배수관 | 위 치 | 교대 부천방향 A1 |

| 현 황 | 전경 | 현 황 | 신축이음 하부 누수 |

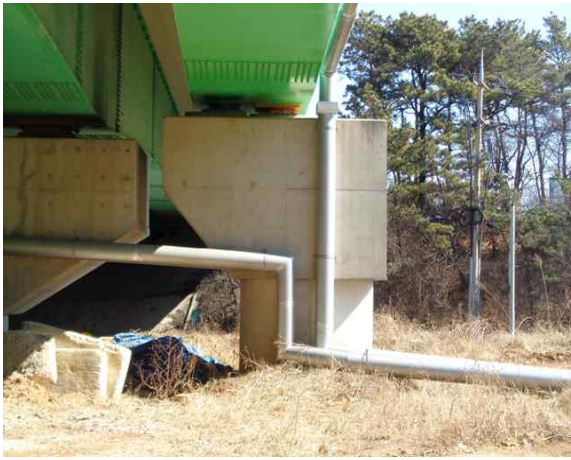
| 위 치 | 교각 | | 교면포장 |

| 현 황 | 전경 | | 전경 |

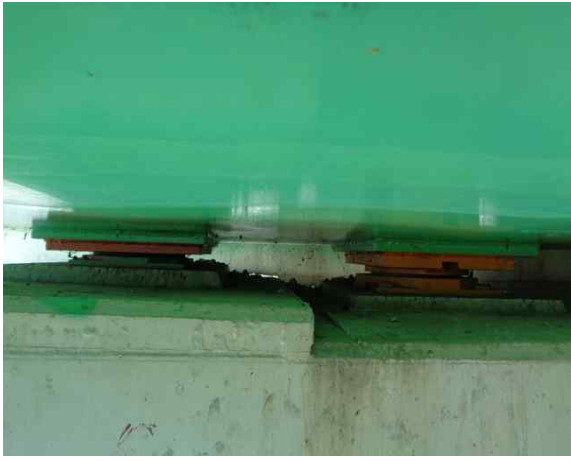
| 위 치 | 교량받침 | 위 치 | 거더내부 |

| 현 황 | 전경 | 현 황 | 전경 |

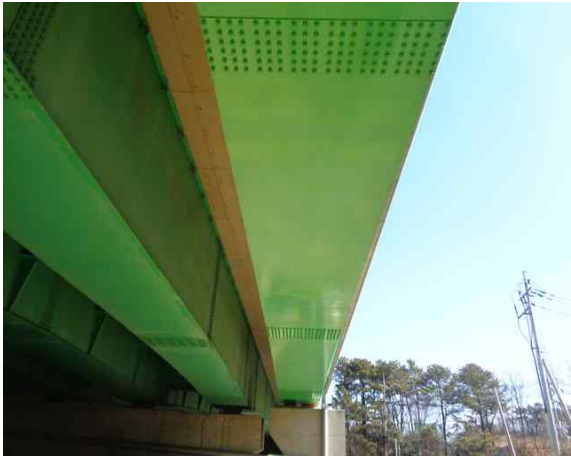
| 위 치 | 거더외부 | 위 치 | 교면포장 S2 |

| 현 황 | 전경 | 현 황 | 접속도로 아스콘 파손 |

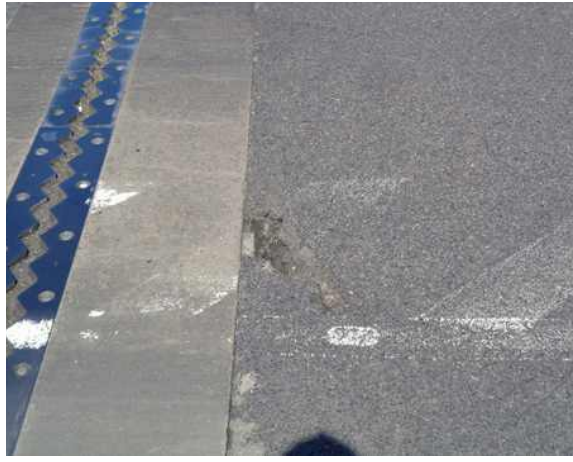
| 구 분 | | 점검 결과 | | 조치 필요사항 |
|---|---|---|---|---|
| 점검자 의견 | | <p>성사1교(퇴계원방향 확장부)의 주요 손상현황으로는 교면포장 접속도로 아스콘 파손이 조사되었다.</p> <p>기 발생한 손상은 외부충격 등에 의한 손상으로, 주의관찰 및 내구성 확보 차원의 보수가 필요하다. 배수시설의 현재 손상 등 상태는 양호하나 포장부의 원활한 배수를 위하여 주기적인 정비가 요망된다.</p> | | |

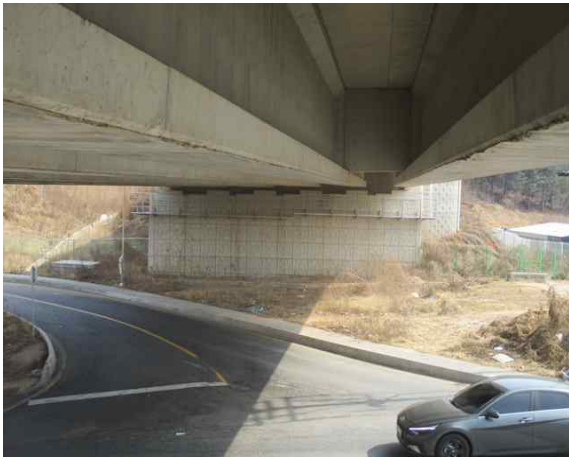
| 위 치 | 교대 A1 | 위 치 | 교량받침 |

| 현 황 | 전경 | 현 황 | 전경 |

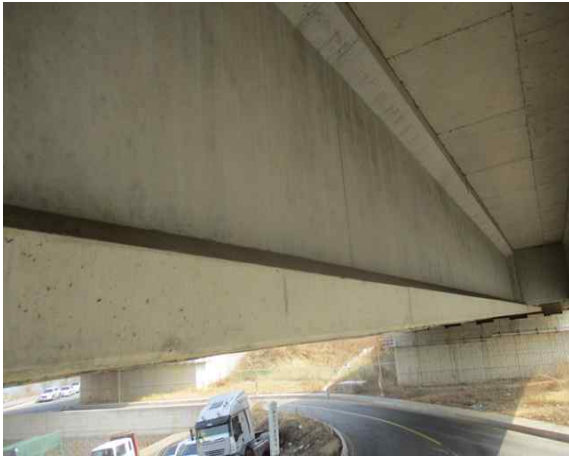
| 위 치 | 거더 | 위 치 | 교대 A2 |

| 현 황 | 전경 | 현 황 | 신축이음 하부 누수 |

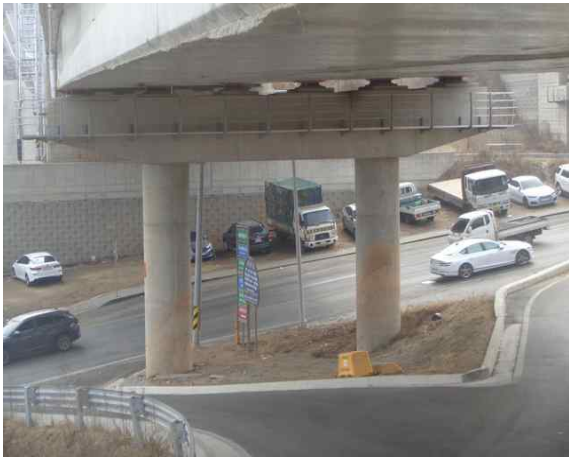
| 위 치 | 교각 | 위 치 | 신축이음 A1 |

| 현 황 | 전경 | 현 황 | 후타재 균열 |

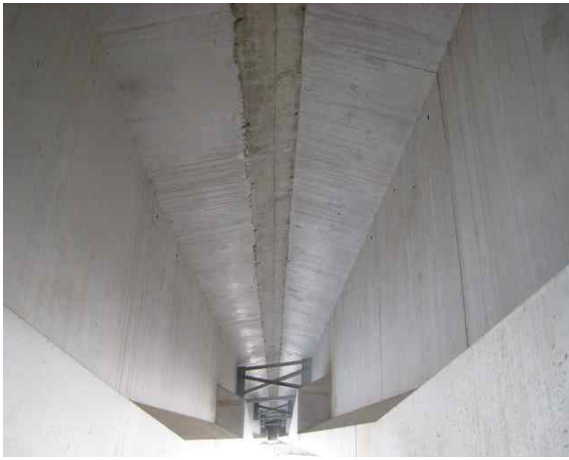
| 위 치 | 바닥판하면 | 위 치 | 교면포장 S1 |

| 현 황 | 전경 | 현 황 | 망상균열 |
