시설물정기안전점검용역  
서울문산고속도로

서울문산고속도로 시설물 정기안전점검용역

**보 고 서**

2022. 06

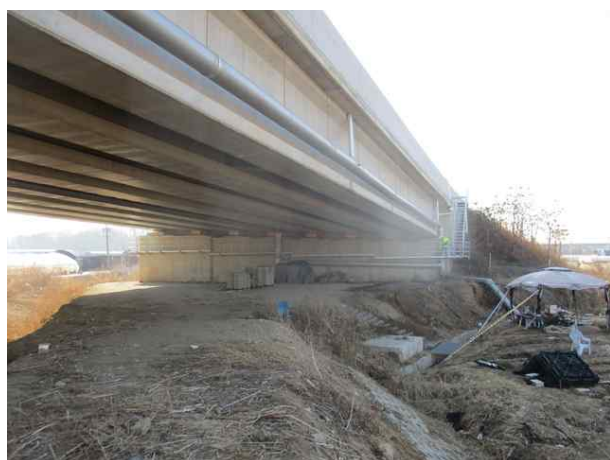
하부 전경

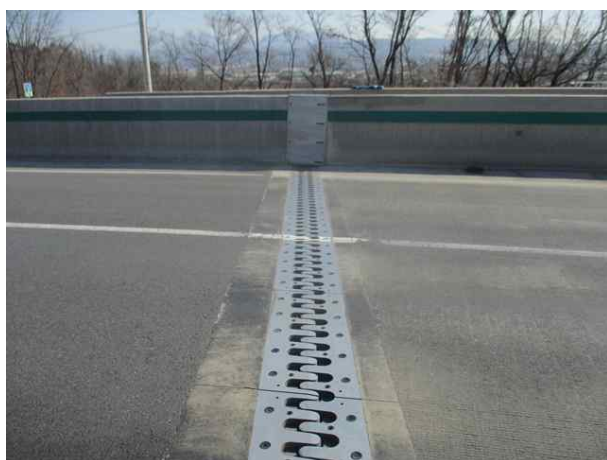
신축이음 전경

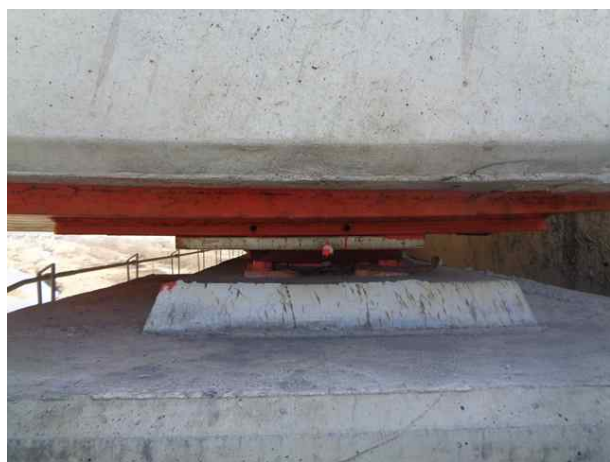
교량받침 전경

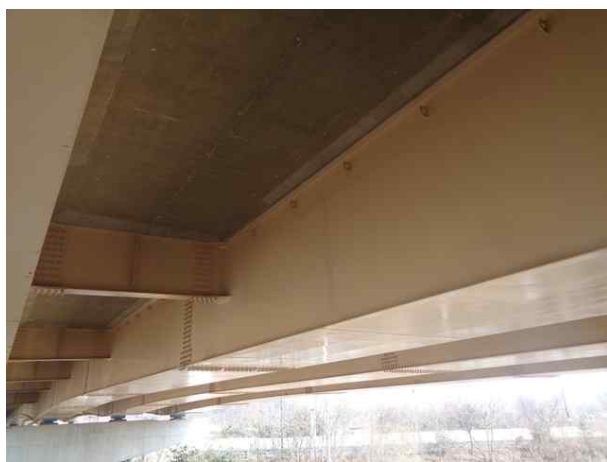
거더전경

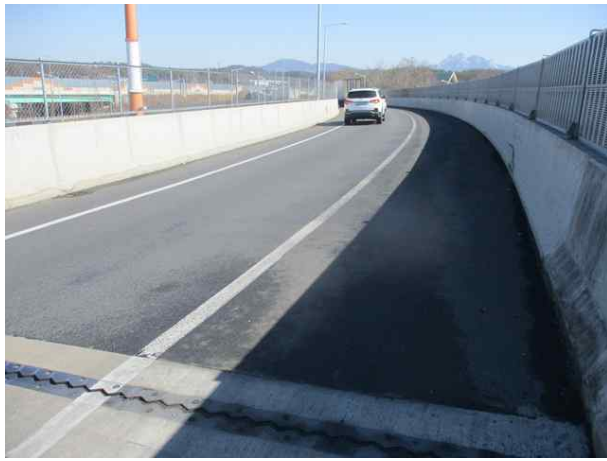
상부 전경

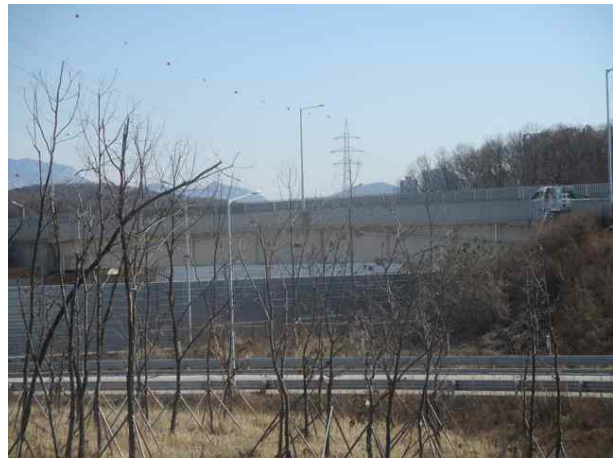
측면 전경

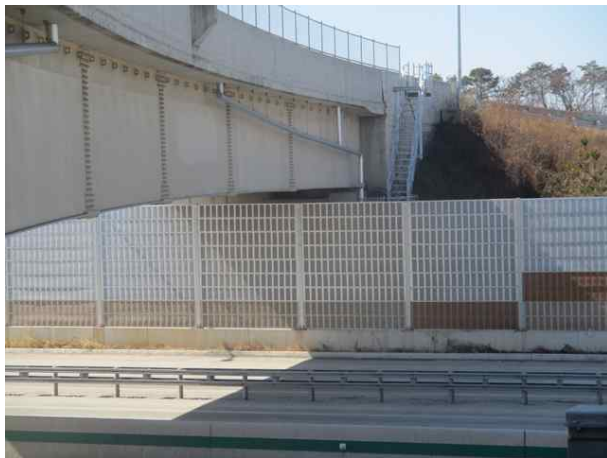
하부 전경

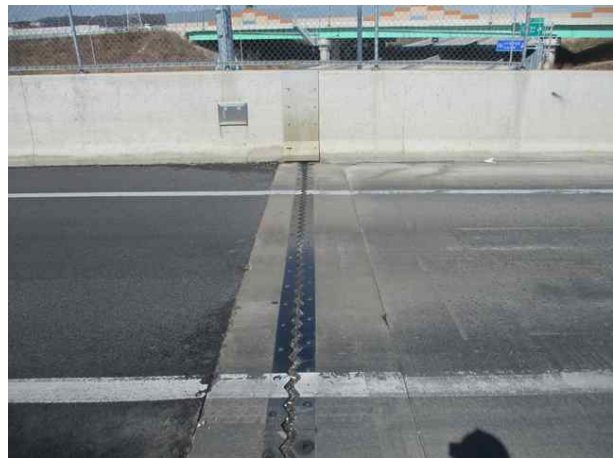
신축이음 전경

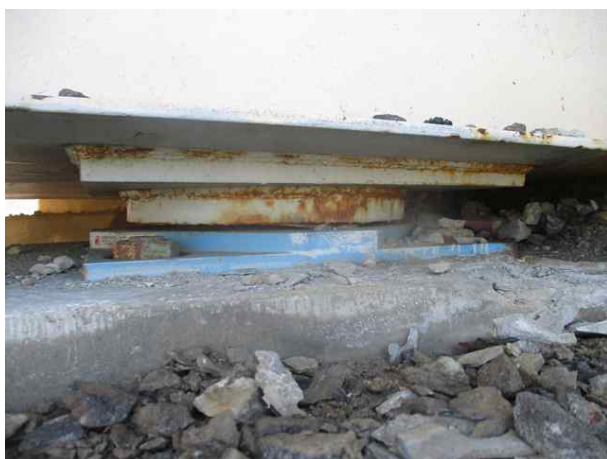
교량받침 전경

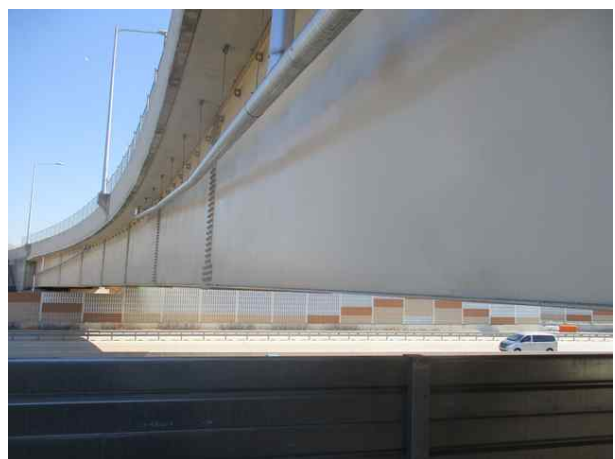
거더 전경

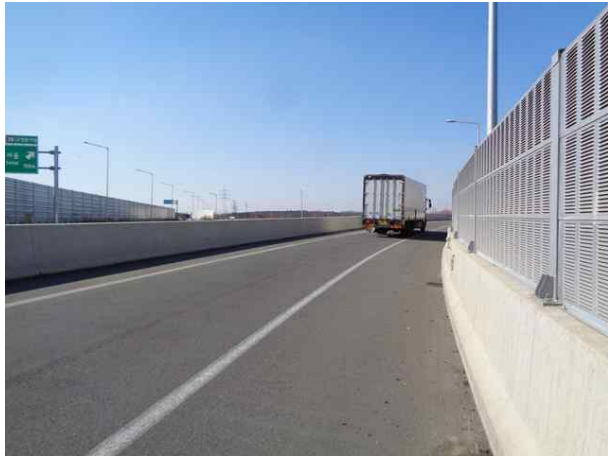
상부 전경

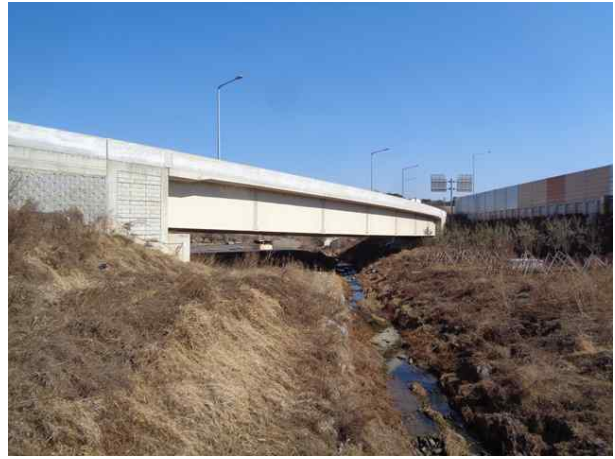
측면 전경

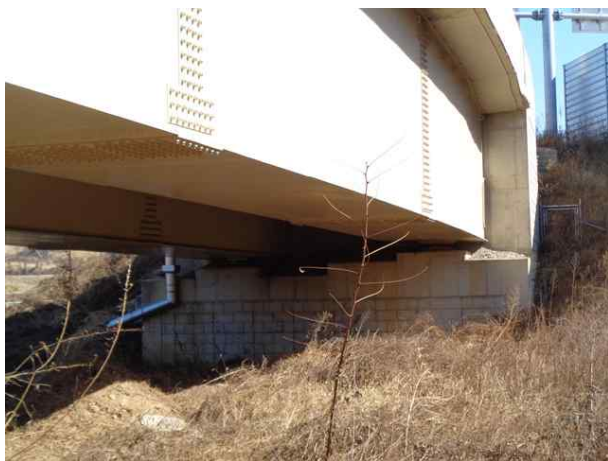
하부 전경

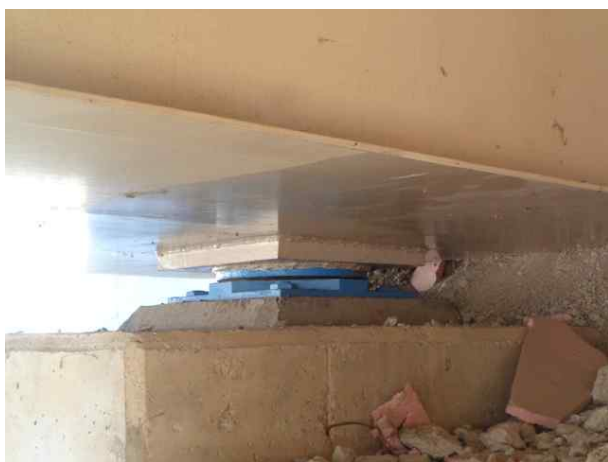
교량받침 전경

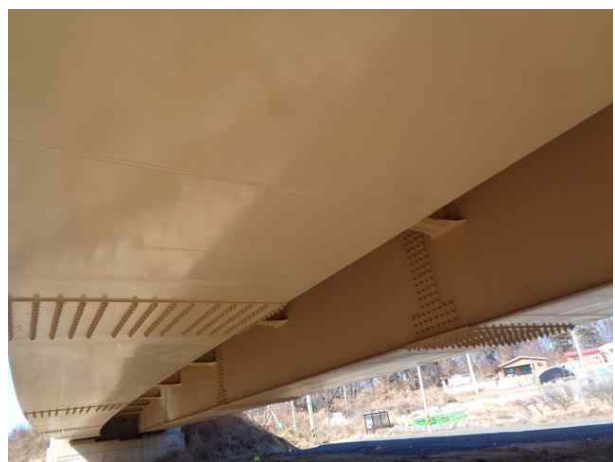
거더 전경

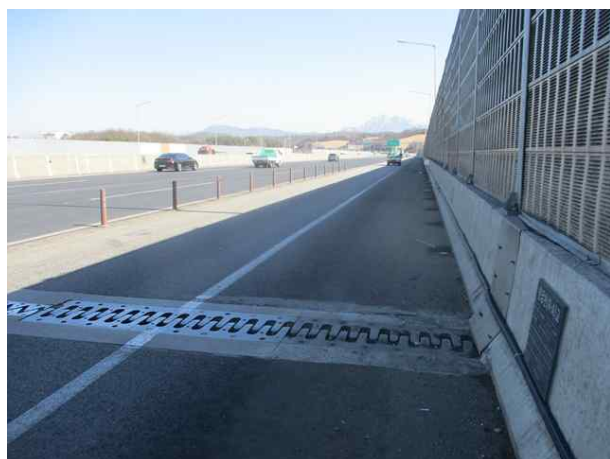
상부 전경

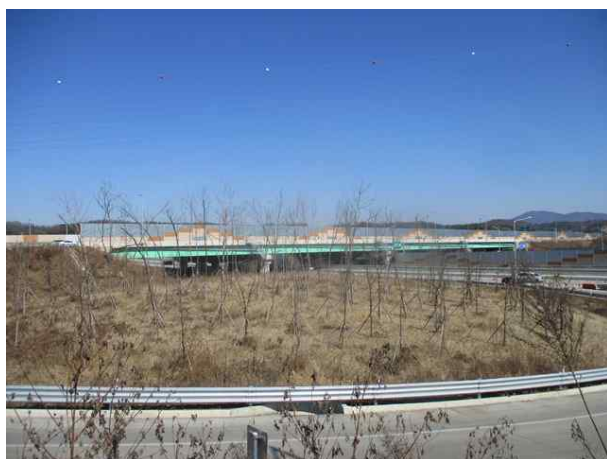
측면 전경

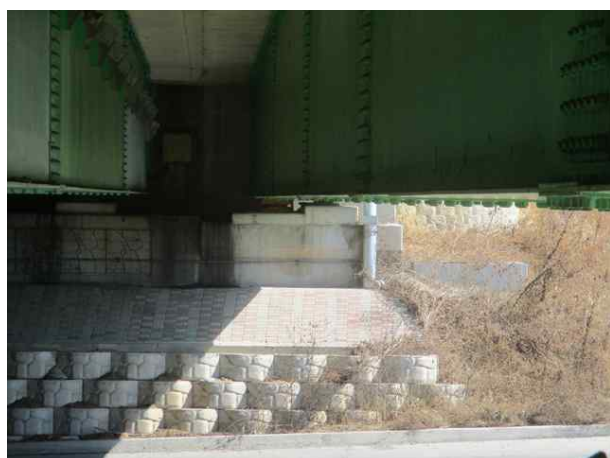
하부 전경

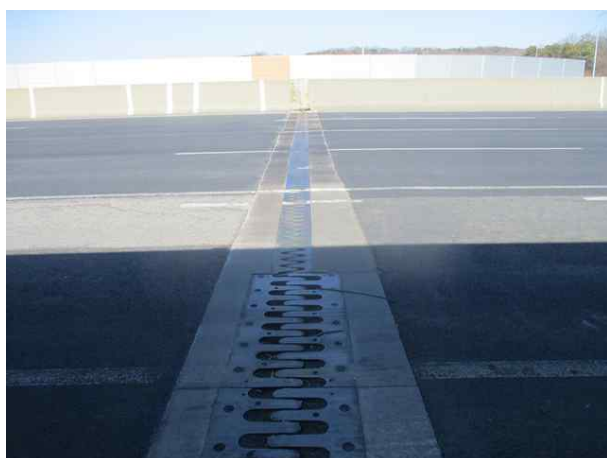
신축이음 전경

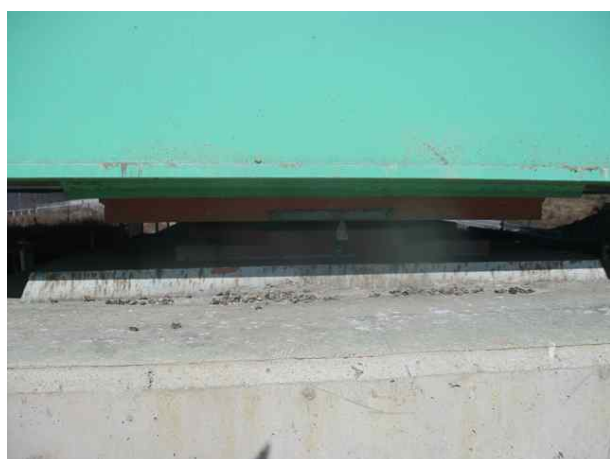
교량받침 전경

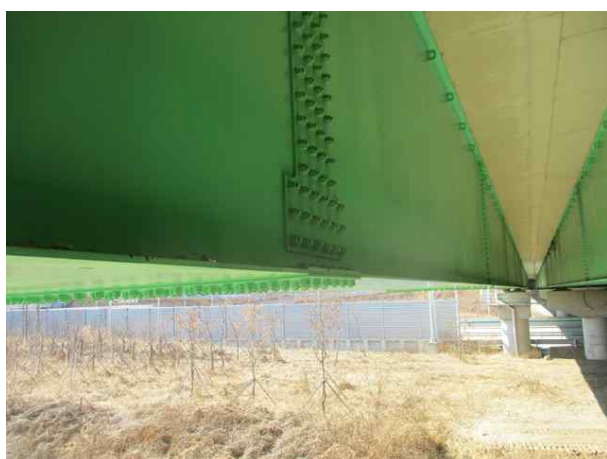
거더 전경

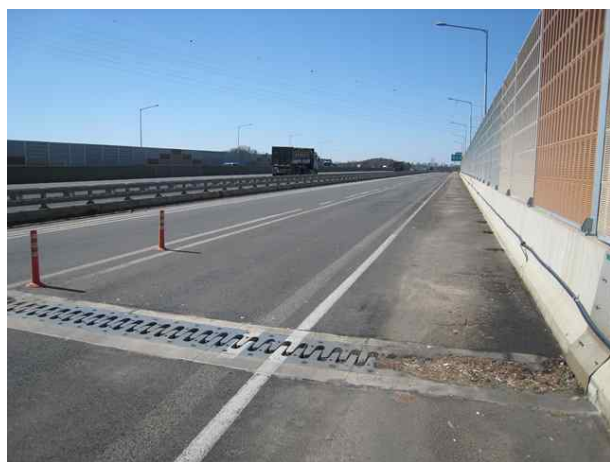
상부 전경

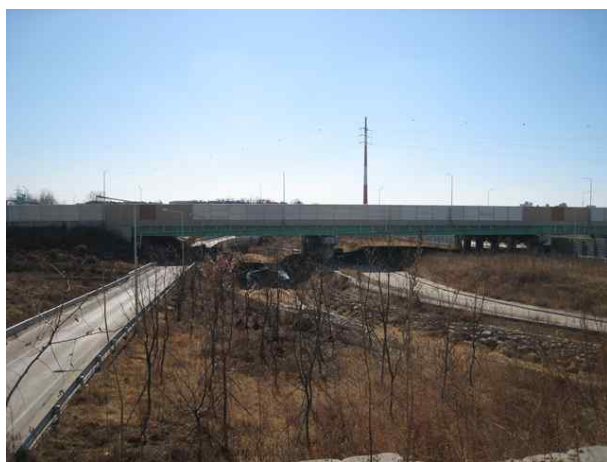
측면 전경

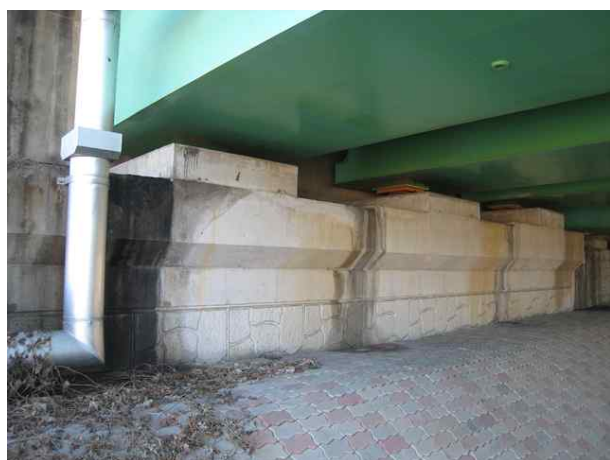
하부 전경

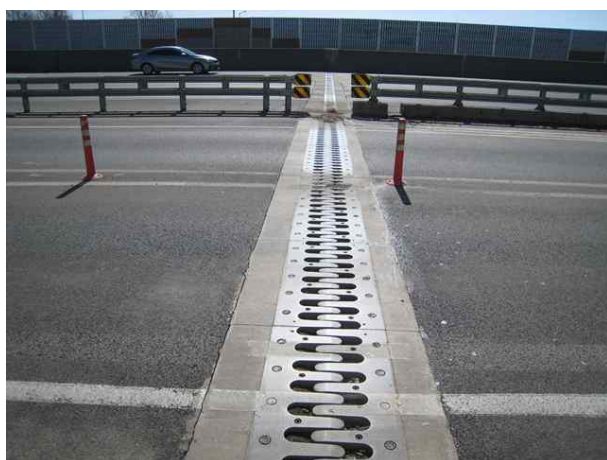
신축이음 전경

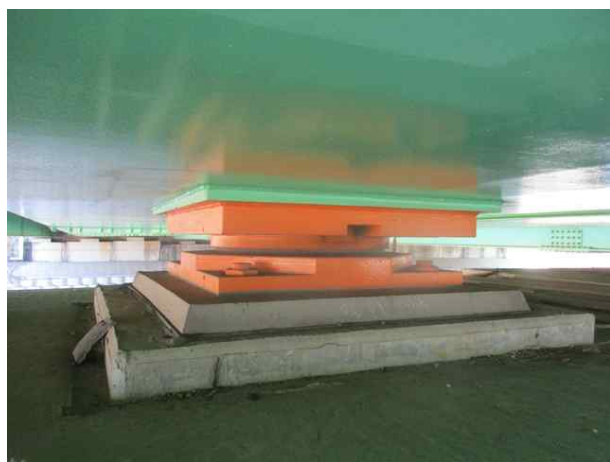
교량받침 전경

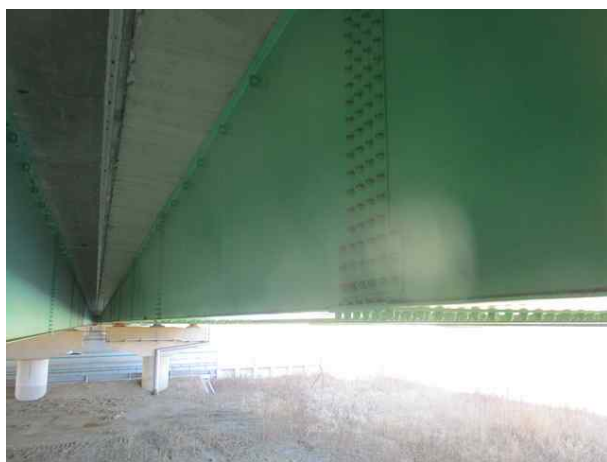
거더 전경

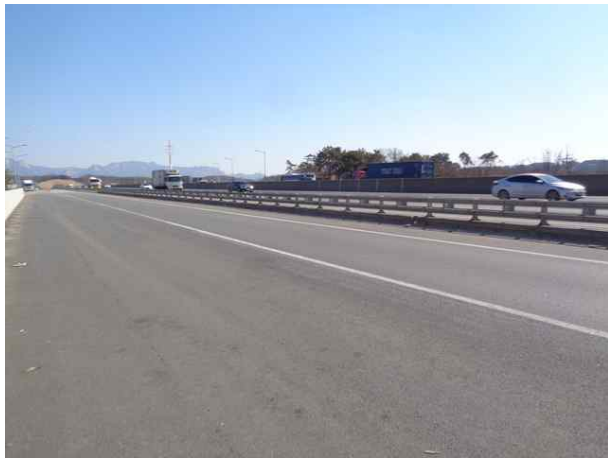
상부 전경

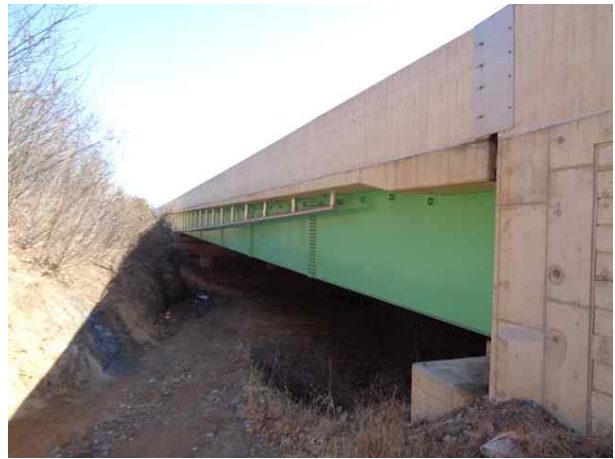
측면 전경

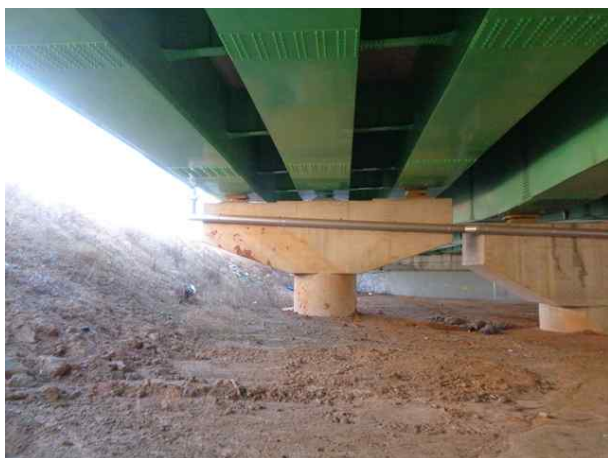
하부 전경

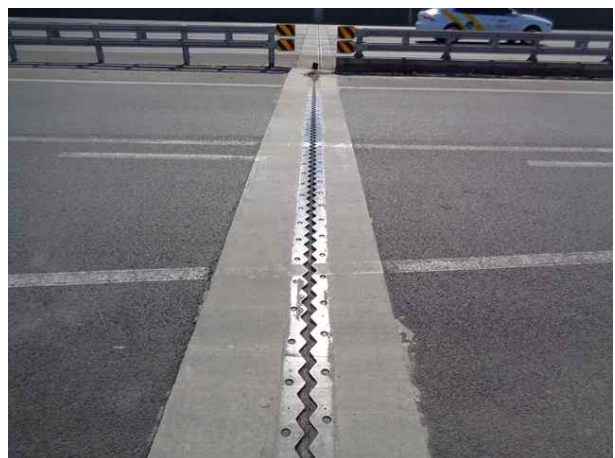
신축이음 전경

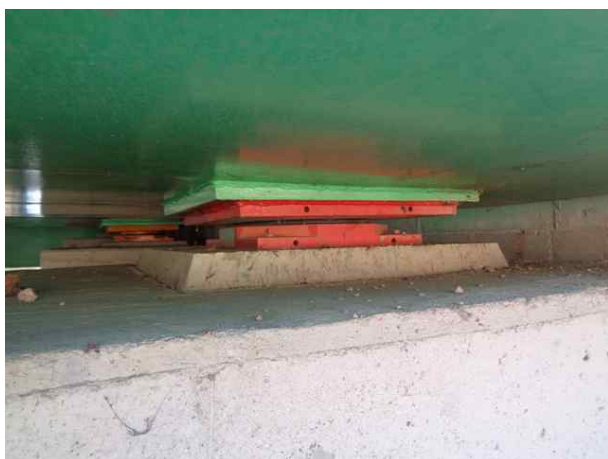
교량받침 전경

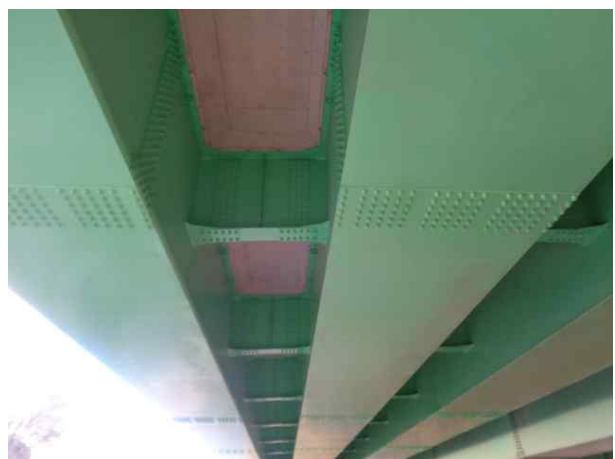
거더 전경

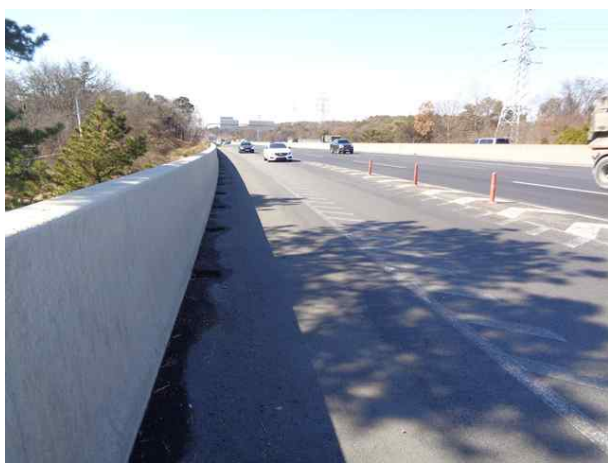
상부 전경

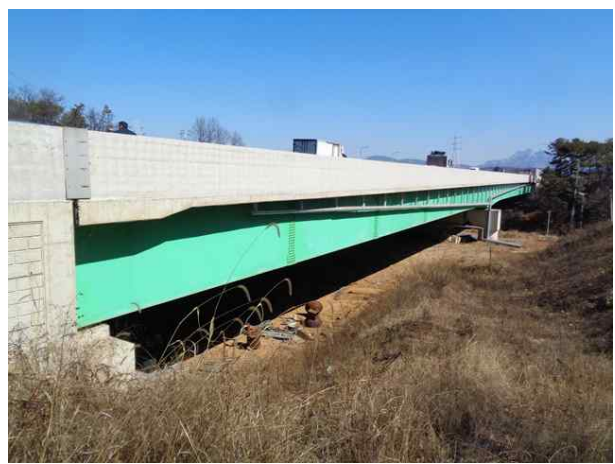
측면 전경

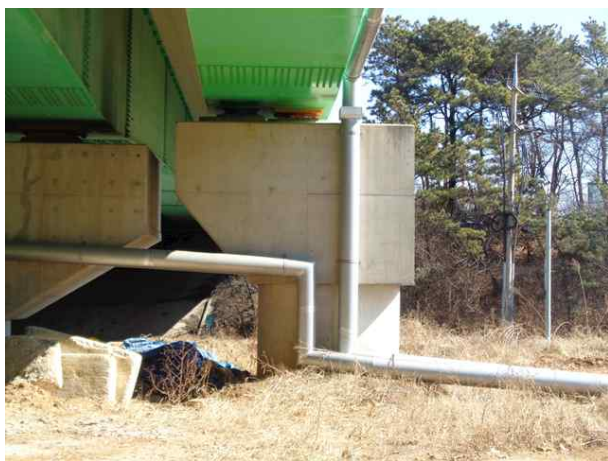
하부 전경

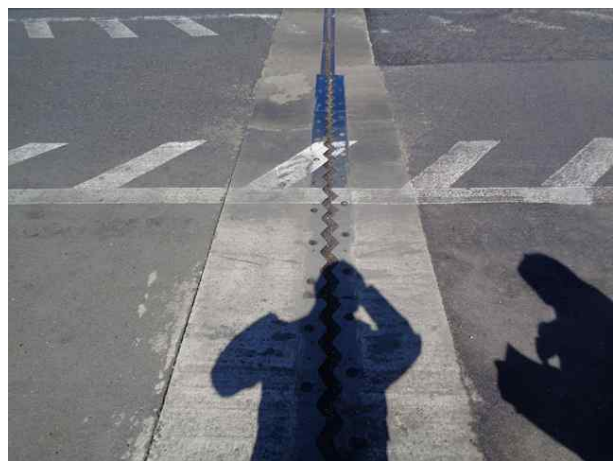
신축이음 전경

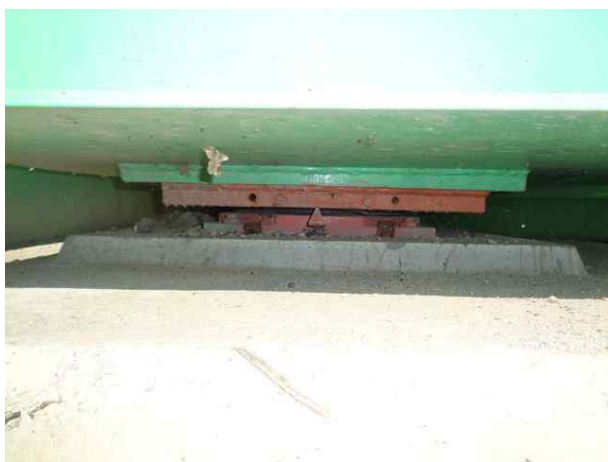
교량받침 전경

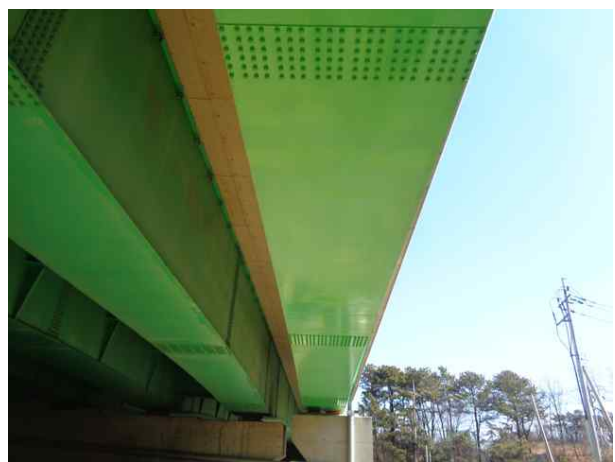
거더 전경

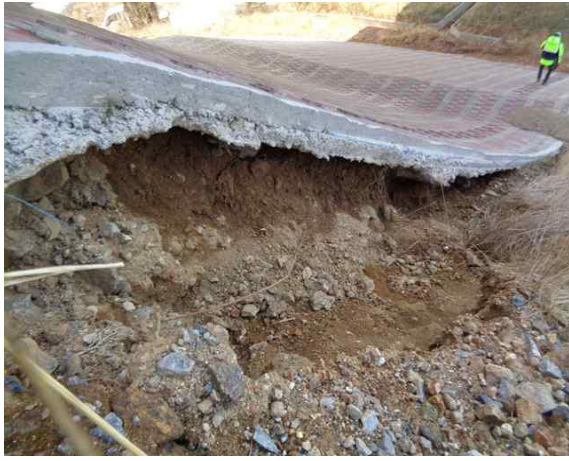
| 위 치 | 바닥판하면 | 위 치 | 교대 A2 |

| 현 황 | 전경 | 현 황 | 법면 토사유실 |

| 구 분 | | 점검 결과 | | 조치 필요사항 |
|---|---|---|---|---|
| 점검자 의견 | | <p>서문3교(서울방향)의 주요 손상현황으로는 교량받침 받침물탈 균열, 바닥판하면 파손 및 철근노출, 교대 법면 토사유실 등이 조사되었다.</p> <p>기 발생한 손상은 초기건조수축 및 시공미흡 등에 의한 손상으로 주의관찰 및 내구성 확보 차원의 보수가 필요하다.</p> | | |

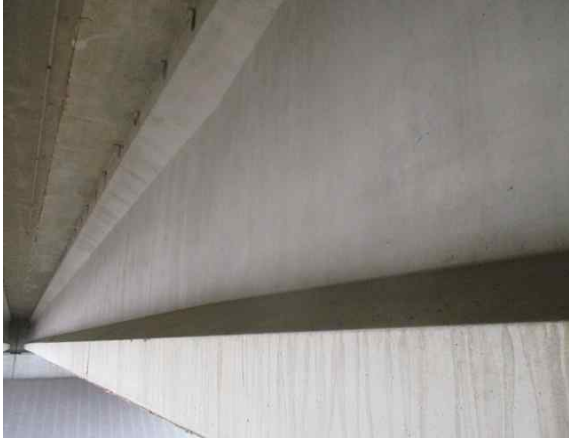
| 위 치 | 전경 | 위 치 | 교대 A2 |

| 현 황 | 거더 | 현 황 | 신축이음 하부 누수 |

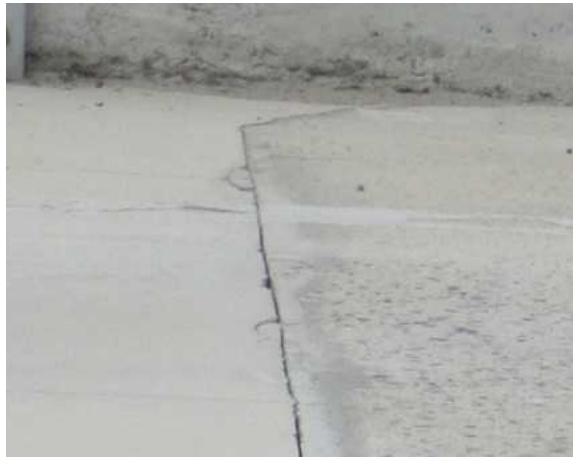
| 위 치 | 교면포장 S1 | 위 치 | 신축이음 A2 |

| 현 황 | 접속도로 후타재 접속부 이격 | 현 황 | 후타재 파손 |

| 구 분 | | 점검 결과 | | 조치 필요사항 |
|---|---|---|---|---|
| | 신축이음 | <ul style="list-style-type: none"> <li>· 후타재 파손</li> <li>· 신축이음 하부 누수</li> </ul> | | 단면보수<br>물받이 설치 |

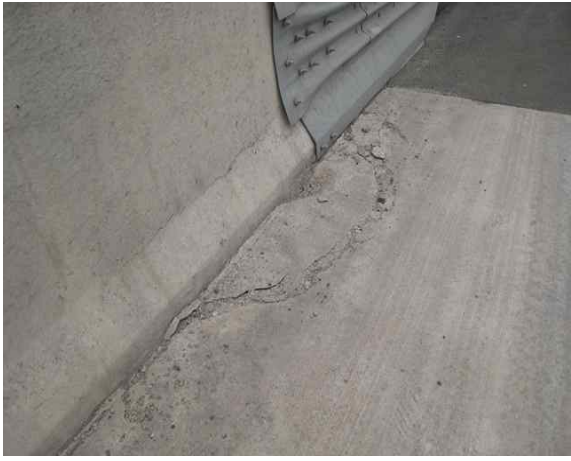
| 위 치 | 교면포장 S1 | 위 치 | 가로보 S1 |

| 현 황 | 접속도로 파손 | 현 황 | 박리 |

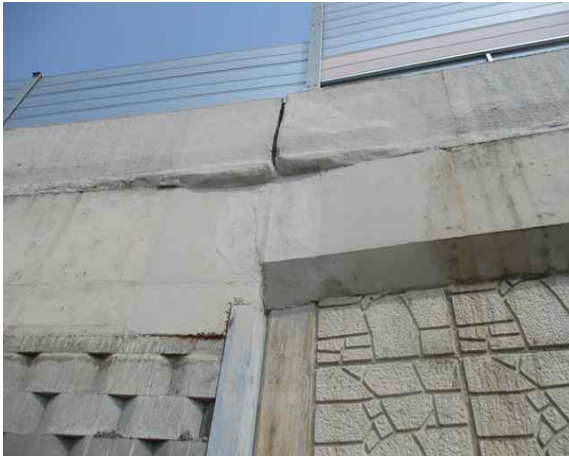
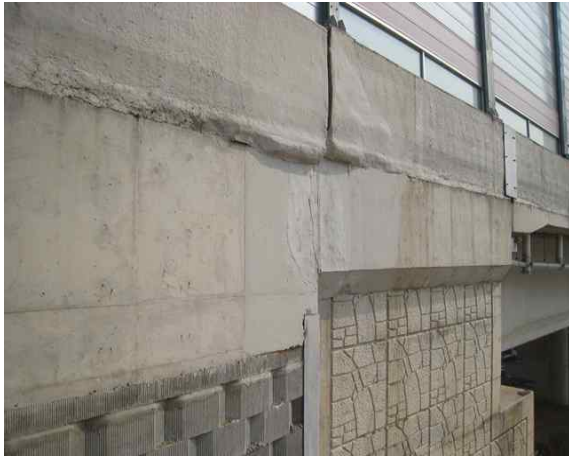
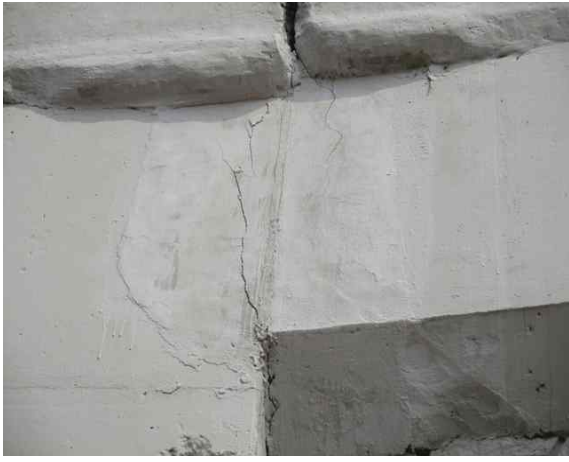
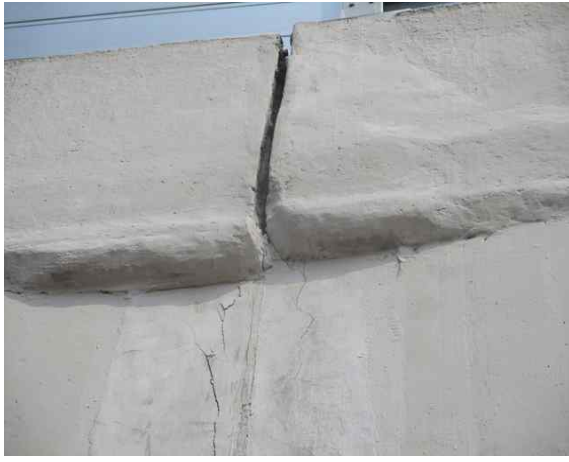
| 위 치 | 교대 A1 | 위 치 | 교대 A1 |

| 현 황 | 접속부 침하, 접속부 파손 -보수- | 현 황 | 접속부 침하, 접속부 파손 -보수- |

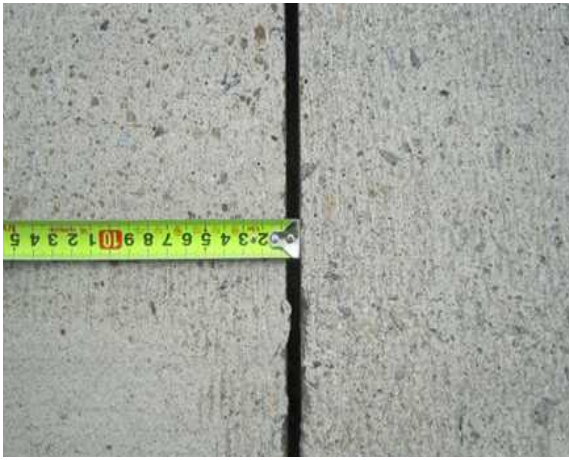
| 위 치 | 교면포장 S7 | 위 치 | 방호벽 S7 |

| 현 황 | 접속도로 후타재 접속부 이격 | 현 황 | 접속부 단차 |

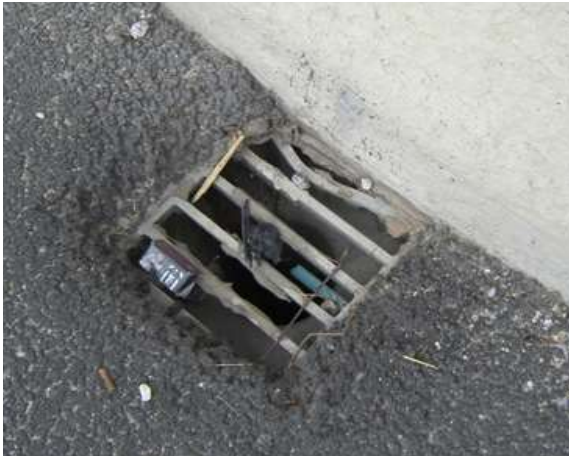
| 위 치 | 배수시설 S1 | 위 치 | 신축이음 A2 |

| 현 황 | 그레이팅 변형 | 현 황 | 후타재 파손 |

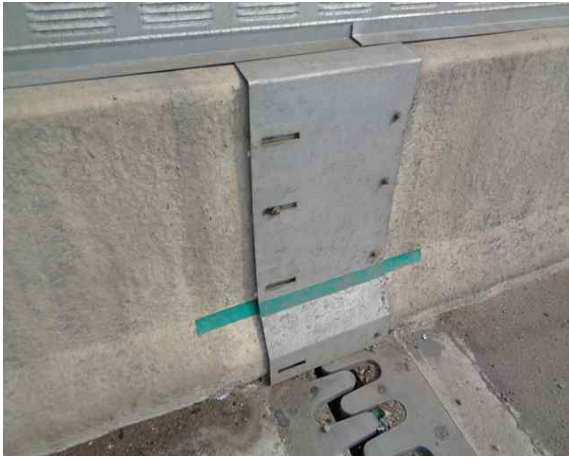
| 위 치 | 신축이음 P3 | 위 치 | 교량받침 P6 |

| 현 황 | 차수판 볼트탈락 | 현 황 | 고정핀 미제거 |

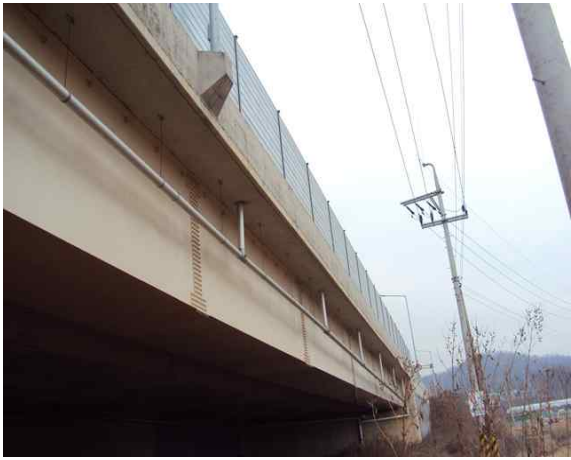
| 위 치 | 배수시설 문산방향 | 위 치 | 바닥판하면 문산방향 |

| 현 황 | 전경 | 현 황 | 전경 |

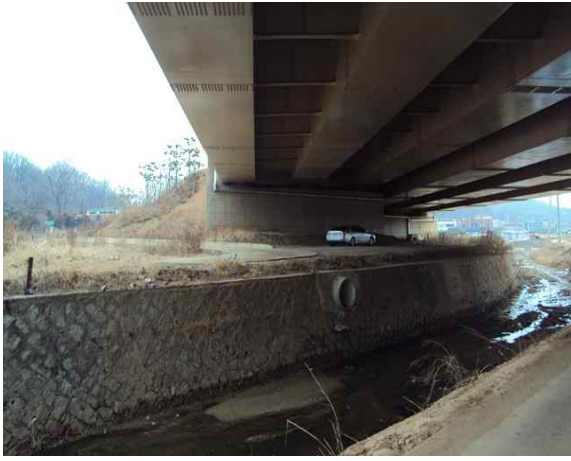
| 위 치 | 교대 서울방향 | 위 치 | 거더외부 서울방향 |

| 현 황 | 전경 | 현 황 | 전경 |

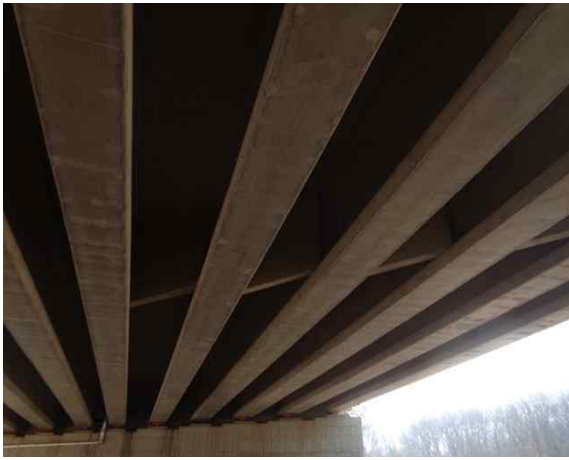
| 위 치 | 바닥판하면 서울방향 | 위 치 | 방호벽 서울방향 |

| 현 황 | 전경 | 현 황 | 전경 |

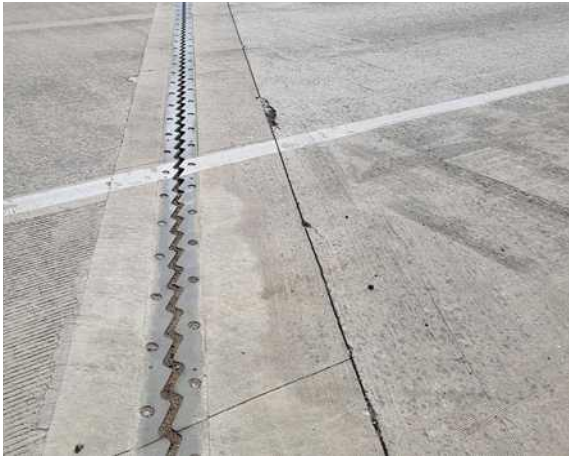
| 위 치 | 교면포장 서울방향 S1 | 위 치 | 교면포장 문산방향 S1 |

| 현 황 | 접속도로 파손 | 현 황 | 접속도로 후타재 접속부 이격 |

| 구 분 | | 점검 결과 | | 조치 필요사항 |
|---|---|---|---|---|
| 점검자 의견 | | 서문13교의 주요 손상현황으로는 교면포장 접속도로 파손, 접속부 이격, 신축이음 후타재 망상균열, 신축이음 하부 누수 등이 조사되었다.<br>기 발생한 손상은 초기건조수축, 시공미흡 등으로 판단되며, 주의관찰 및 내구성 확보 차원의 보수를 실시하여 유지관리하는 것이 바람직하다. | | |

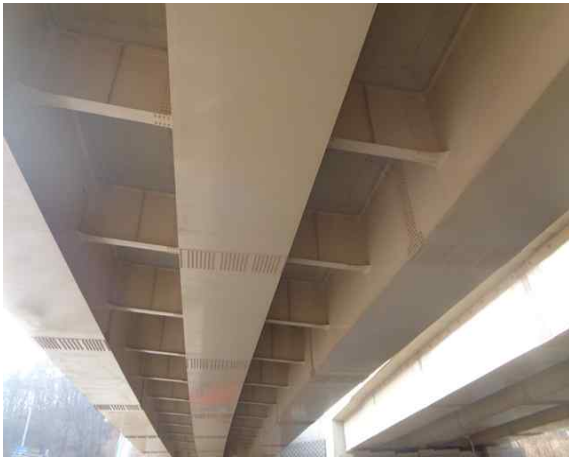
| 위 치 | 거더 문산방향 | 위 치 | 신죽이음 서울방향 A1 |

| 현 황 | 전경 | 현 황 | 후타재 균열 |

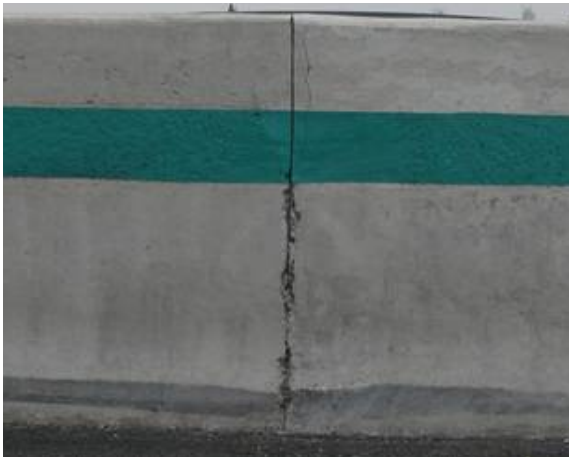
| 위 치 | 방호벽 S6 | 위 치 | 교면포장 |

| 현 황 | 파손 | 현 황 | 전경 |

| 구 분 | | 점검 결과 | | 조치 필요사항 |
|---|---|---|---|---|
| 점검자 의견 | | <p>남고양IC2교의 주요 손상현황으로는 방호벽 파손, 교량받침 받침몰탈 균열 및 받침콘크리트 재료분리, 바닥판하면 균열부백태 등의 손상이 조사되었다.</p> <p>기 발생한 손상은 초기건조수축 및 시공미흡 등에 의한 손상으로 판단되며, 주의관찰 및 내구성 확보 차원의 보수가 필요하다.</p> | | |
