시설물정기안전점검용역  
서울문산고속도로

〈터널및지하차도편〉

서울문산고속도로 시설물 정기안전점검용역

**< 터널 및 지하차도편 >**

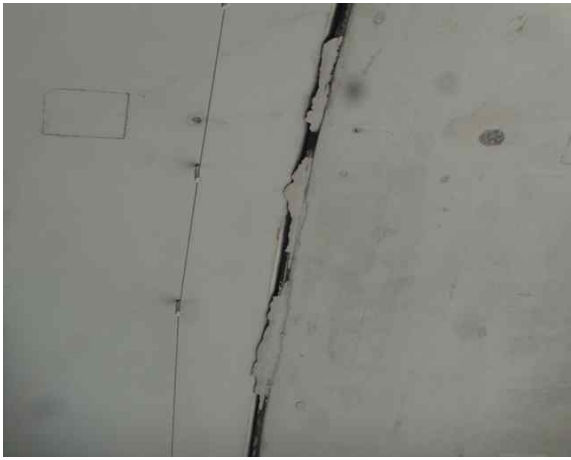
| 위 치 | 천단부 S02 | 위 치 | 천단부 S05 |

| 현 황 | 폐콘크리트 미제거 | 현 황 | 들뜸 |

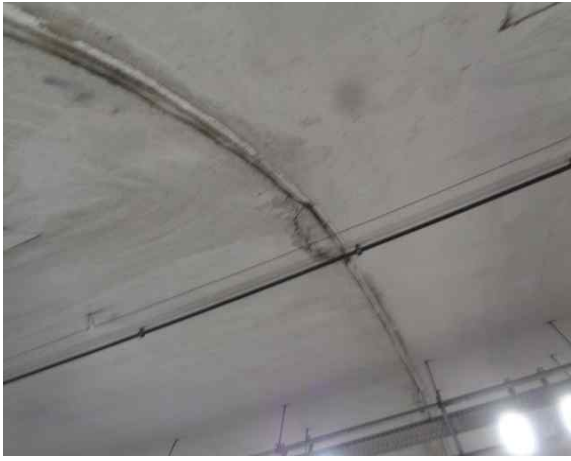
| 점검자 의견 | | 성라산터널(서울)의 외관조사 결과 갱문 배면배수로균열(0.3mm이상), 라이닝 천단부 들뜸, 폐콘크리트미제거, 측벽부 박락, 공동구 박락, 덮개 파손 등의 손상이 조사되었으며, 기 손상은 시공미흡 및 초기건조수축 등에 의한 손상으로 판단되며 주의관찰 및 주행차량의 안정성 확보를 위한 정비 및 보수가 필요할 것으로 판단된다. | | |

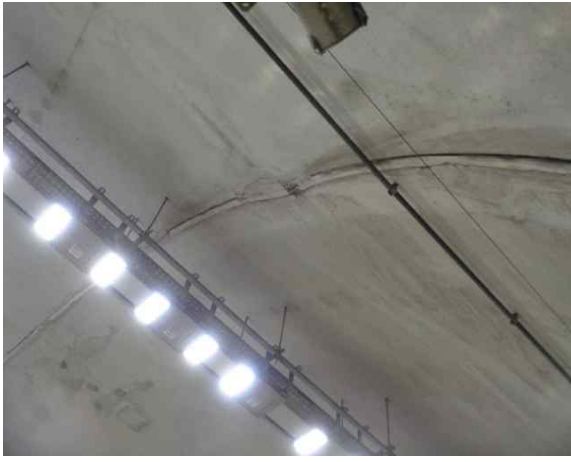
| 위 치 | 천단부 S10 | 위 치 | 천단부 S27 |

| 현 황 | 들뜸 | 현 황 | 들뜸 |

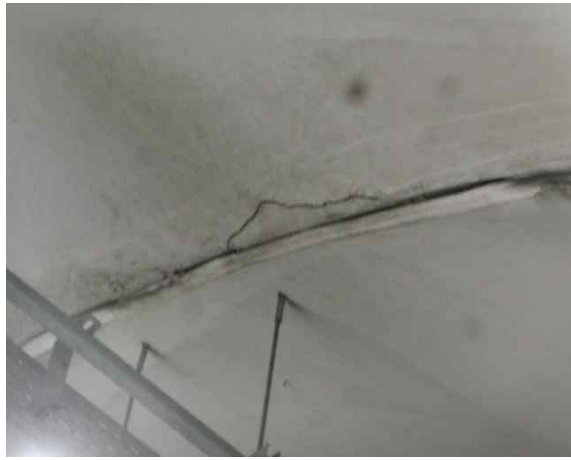
| 현 황 | 균함 | 현 황 | 들뜸 |

| 구 분 | | 점검 결과 | 조치 필요사항 |
|---|---|---|---|
| | 라 이 닝 | · 천단부 백태, 균열(0.3mm이상), 들뜸, 재들뜸<br>· 측벽부 긁힘 | 백태보수<br>주입보수<br>단면보수 |

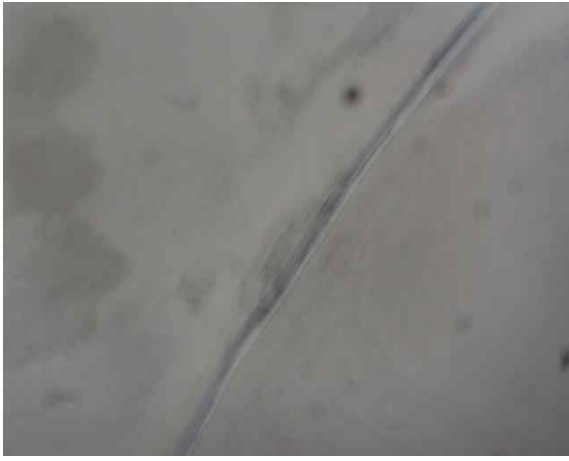
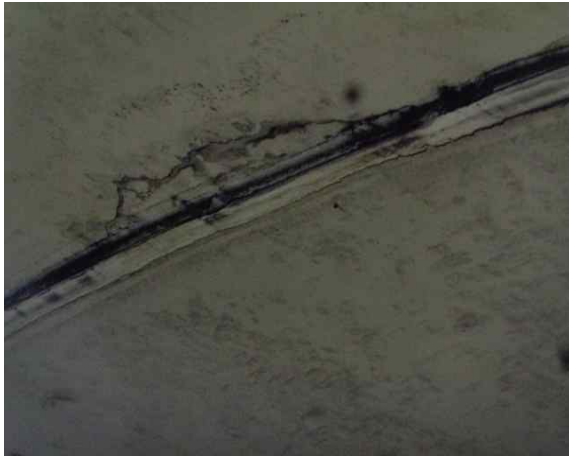
| 위 치 | 천단부 S09 | 위 치 | 천단부 S10 |

| 현 황 | 재들뜸 | 현 황 | 재들뜸 |

| 점검자 의견 | | 견달산터널(문산)의 외관조사 결과, 라이닝 천단부 들뜸, 재들뜸 등의 손상이 조사되었으며, 기 손상은 시공미흡 및 초기건조수축 등에 의한 손상으로 판단되며 주의관찰 및 주행차량의 안정성 확보를 위한 정비 및 보수가 필요할 것으로 판단된다. | |

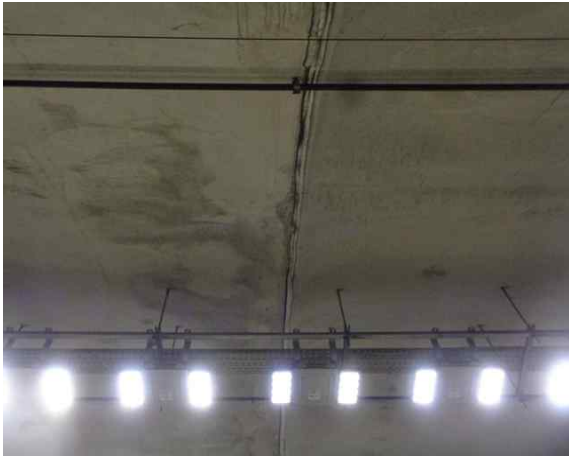
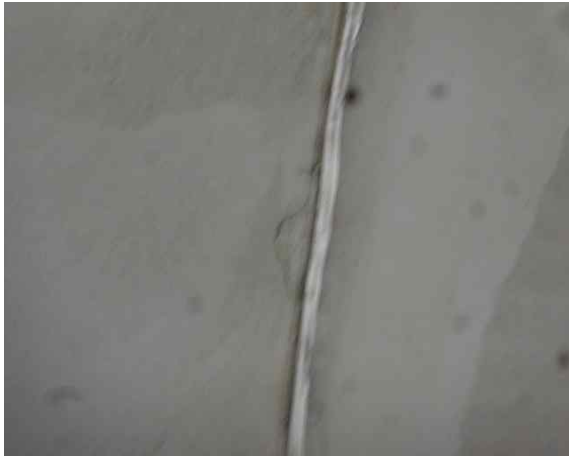
| 위 치 | 천단부 S15 | 위 치 | 천단부 S31 |

| 현 황 | 들뜸 | 현 황 | 들뜸 |

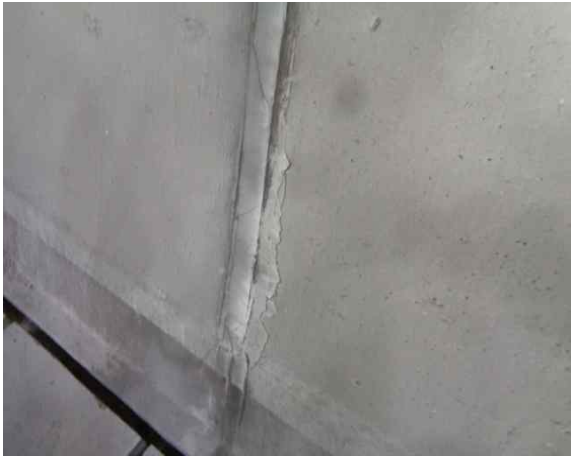
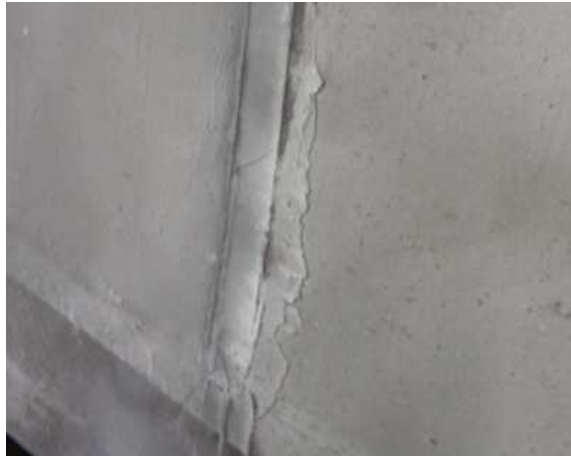
| 위 치 | 측벽부 S25 | 위 치 | 측벽부 S25 |

| 현 황 | 박리 | 현 황 | 박리 |

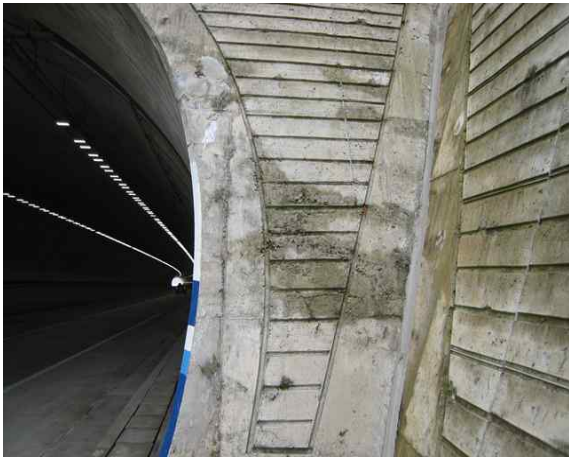
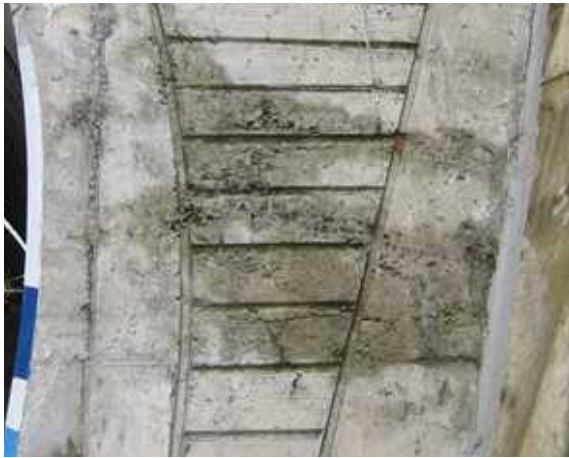
| 위 치 | 갱문 중점부 | 위 치 | 갱문 중점부 |

| 현 황 | 재료분리 | 현 황 | 재료분리 |

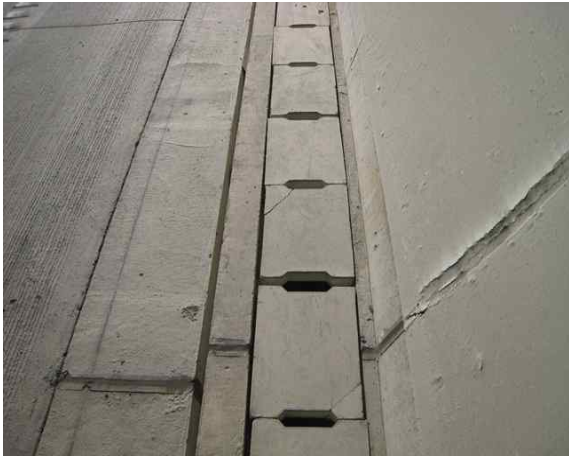
| 위 치 | 공동구 S02 | 위 치 | 공동구 S07 |

| 현 황 | 덮개파손 | 현 황 | 덮개파손 |

| 점검자 의견 | | 금촌터널(서울)의 외관조사 결과, 갯문 재료분리, 라이닝 측벽부 박리, 백태, 공동구 덮개파손, 사면부 지하수유출, 녹생토유실 등의 손상이 조사되었으며, 기 손상은 시공미흡, 초기건조수축 및 다짐불량 등에 의한 손상으로 판단되며 주의관찰 및 주행차량의 안정성 확보를 위한 정비 및 보수가 필요할 것으로 판단된다. | |

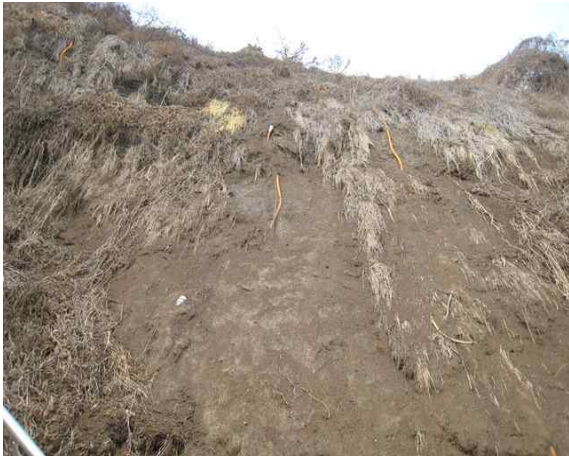
| 위 치 | 갱문 중점부 사면 | 위 치 | 갱문 중점부 사면 |

| 현 황 | 녹생토유실, 지하수유출 | 현 황 | 녹생토유실, 지하수유출 |

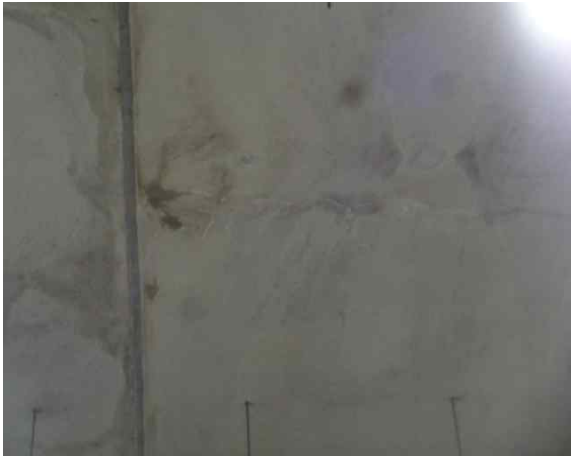
| 위 치 | 측벽부 S35 | 위 치 | 공동구 S38 |

| 현 황 | 백태 | 현 황 | 뒹개파손 |

| 점검자 의견 | | 금촌터널(문산)의 외관조사 결과, 갯문 파손, 라이닝 측벽부 백태, 공동구 덮개파손 등의 손상이 조사되었으며, 기 손상은 시공미흡 및 초기건조수축 등에 의한 손상으로 판단되며 주의관찰 및 주행차량의 안정성 확보를 위한 정비 및 보수가 필요할 것으로 판단된다. | |

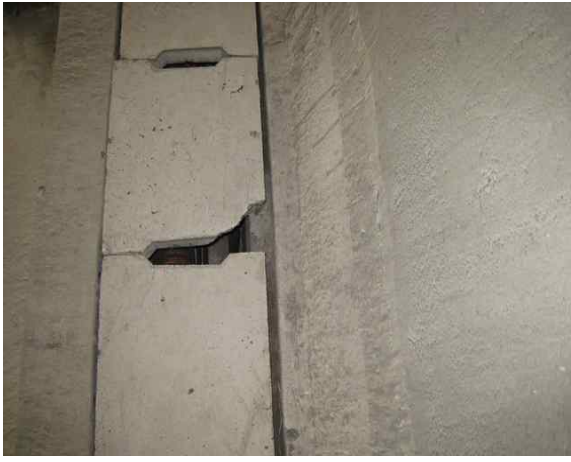
| 위 치 | 공동구 S40 | 위 치 | 갯문 시점부 |

| 현 황 | 뒹개파손 | 현 황 | 파손 |
