# 요약 보고서

서울문산고속도로 시설물 안전점검(정기,정밀안전점검) 용역

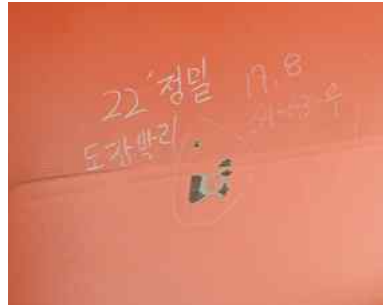
| ① 바닥판 박리 - 진전 여부확인 | ② 거더외부 도장박리 - 부식 등의 진전 여부확인 | |

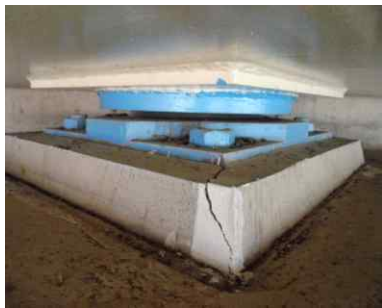
| <p>① 바닥판 하면 균열(0.3mm 이상) 및 균열부백태 - 진전 여부확인</p> | <p>② 교량받침 받침물탈 박리 - 진전 여부확인</p> | |

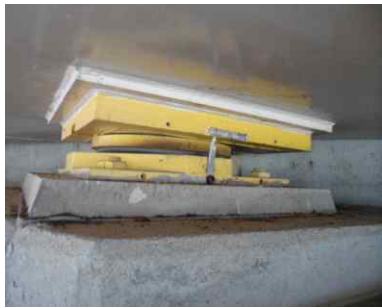
| <p>③ 교량받침 A1 가동여유량 부족 - 주기적인 계측 필요</p> | | <p>④ 신축이음 A1 하부 누수 - 진전 여부확인</p> |

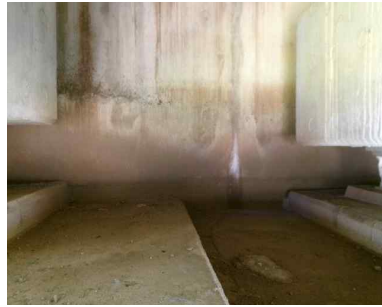
| ① 바닥판 하면 망상균열, 백태 등 - 진전 여부확인 | ② 하부구조 백태 - 진전 여부확인 | |

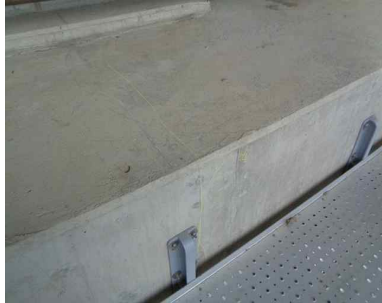
| ① 교각 균열(0.3mm 이상) - 진전 여부확인 | ② 교량받침 받침콘크리트 재료분리 - 진전 여부확인 | ② 교대 망상균열 - 진전 여부확인 |

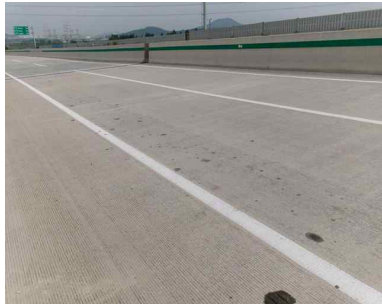
| ③ 교면포장 포장 망상균열 및 접속도로 파손 - 진전 여부확인 | | |

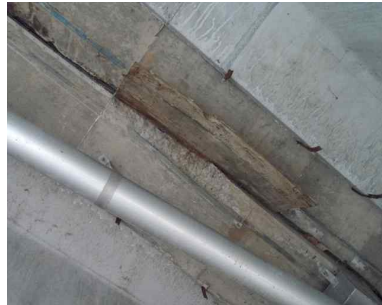
| ① 바닥판 하면 파손 - 진전 여부확인 | | ② 하부구조 망상균열 - 진전 여부확인 |

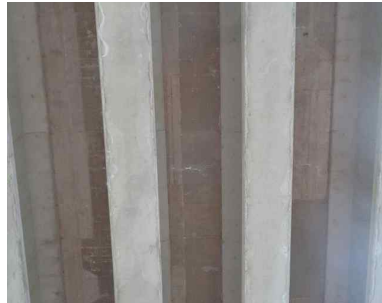
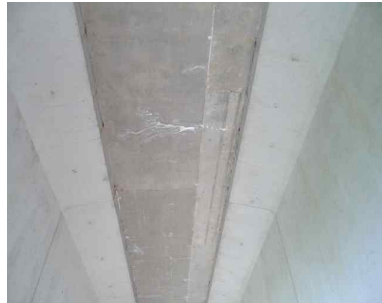
| ① 바닥판 하면 균열부백태 - 진전 여부확인 | | ② 하부구조 백태 - 진전 여부확인 |

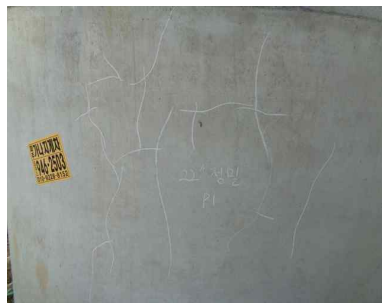
| ③ 하부구조 망상균열 - 진전 여부확인 | ④ 방호벽 백태 - 진전 여부확인 | |

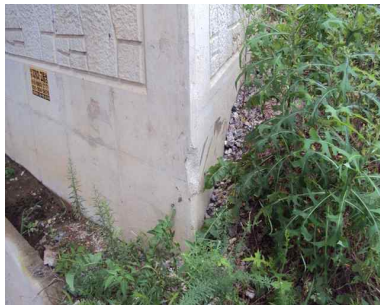
| ① 방호벽 및 점검로 철근미제거 등 - 진전 여부확인 | ② 교대 파손 등 - 진전 여부확인 | |

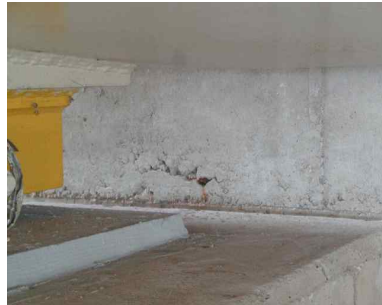
| ① 방호벽 파손 등 - 진진 여부확인 | ② 교대 파손, 철근노출 등 - 진진 여부 확인 | |
