## 1. 강매교

## 손상현황 사진

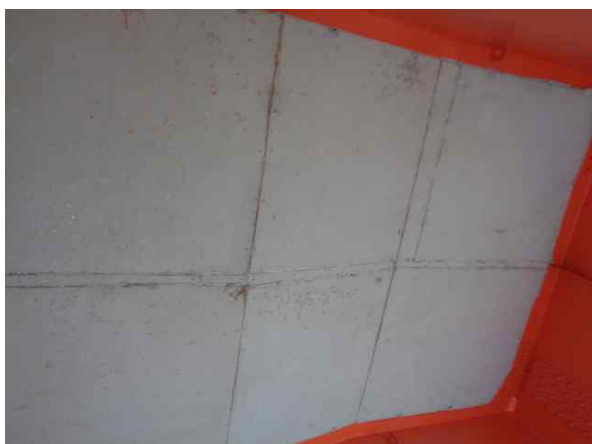
S3 망상균열 (2.0m×5.0m×10EA)

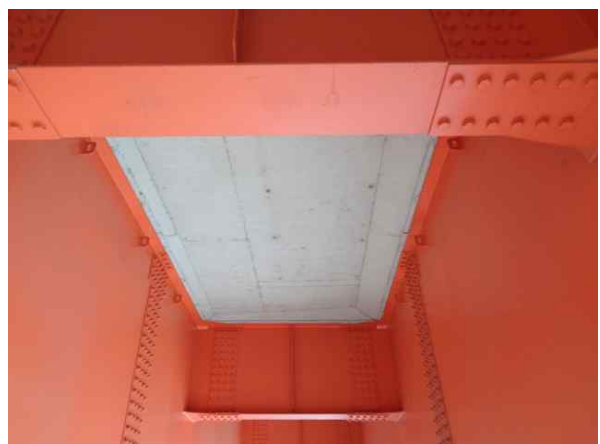
S3 망상균열 (2.0m×5.0m×10EA)

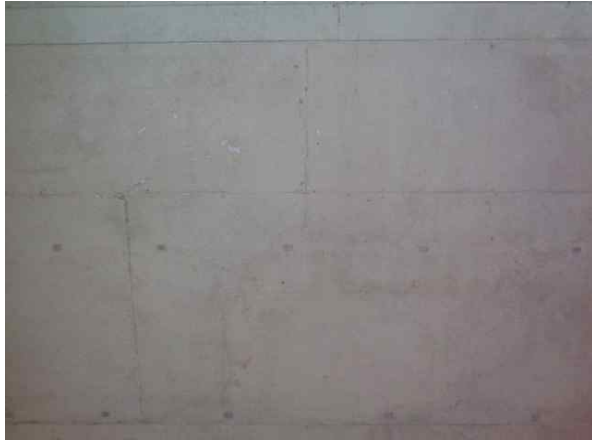
S4 망상균열 (2.0m×5.0m×10EA)

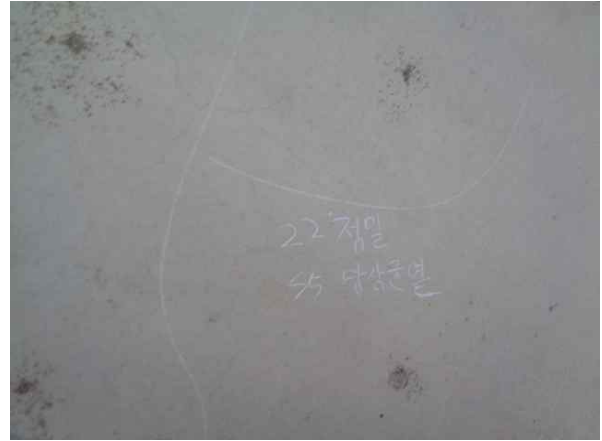
S5 망상균열 (2.0m×5.0m×10EA)

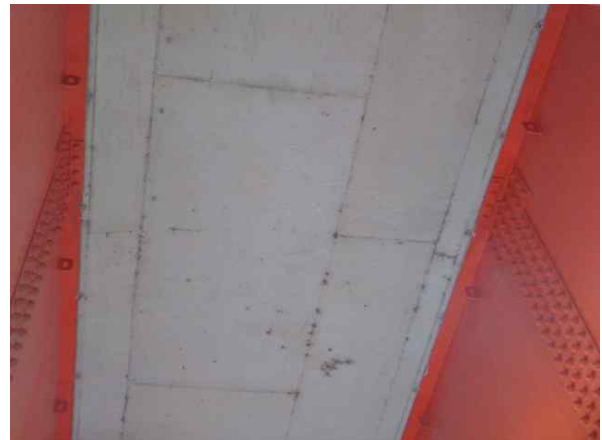
S6 망상균열 (2.0m×5.0m×5EA)

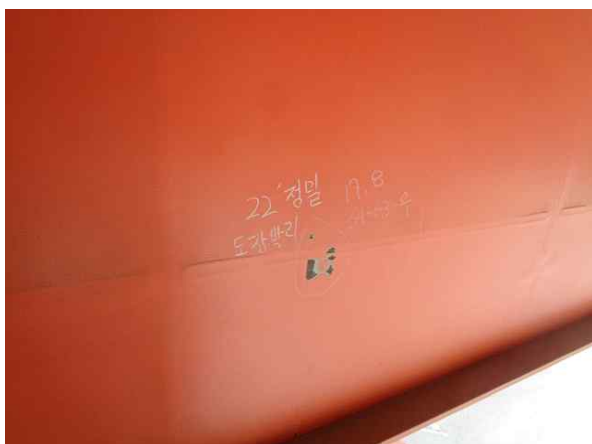
S4-G3 도장손상 (0.1m×0.2m)

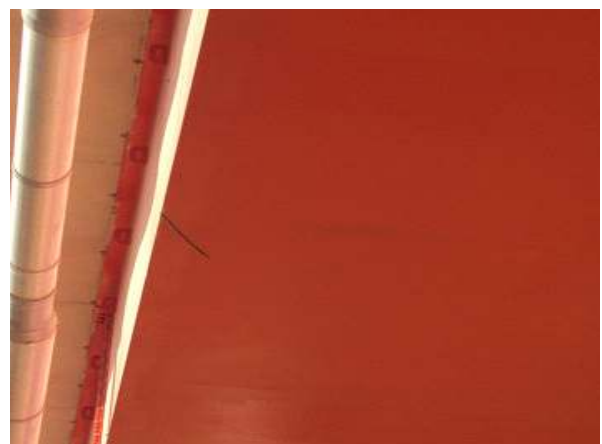
S6-G4 도장손상 (0.1m×0.3m)

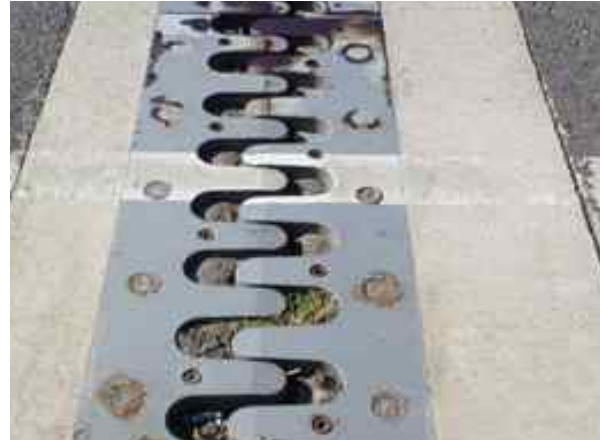
A2 본체 이물질퇴적

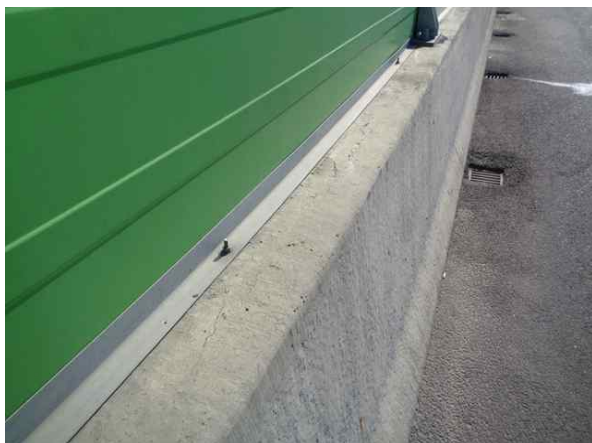
S3 방호벽 균열부 (0.2mm/2.5m)

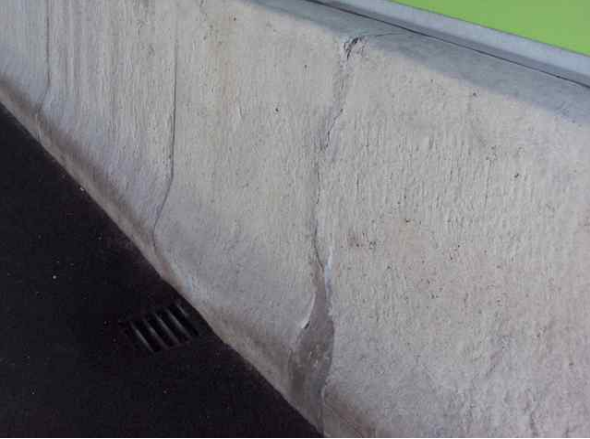
| S6 방호벽 균열(0.3mm/1.2m) | S4 파손(1.0m×0.3m) |

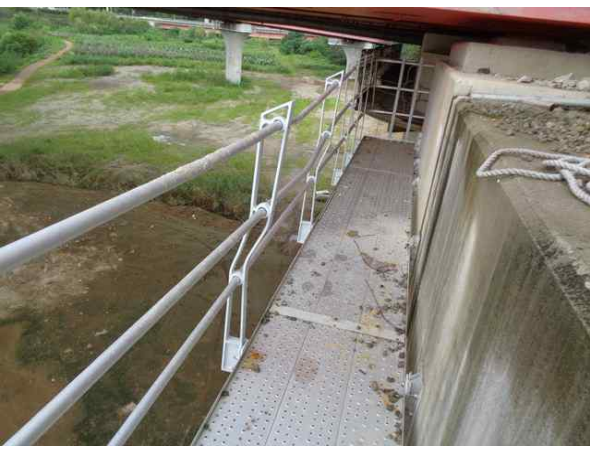
| P4 점검로 파손(1EA) | - |

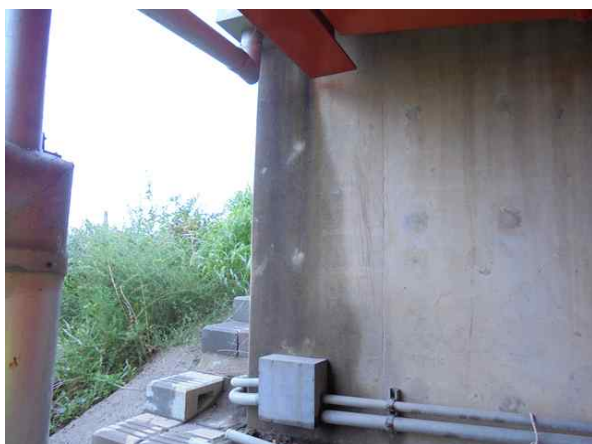
A1 누수흔적 (0.3m×2.0m)

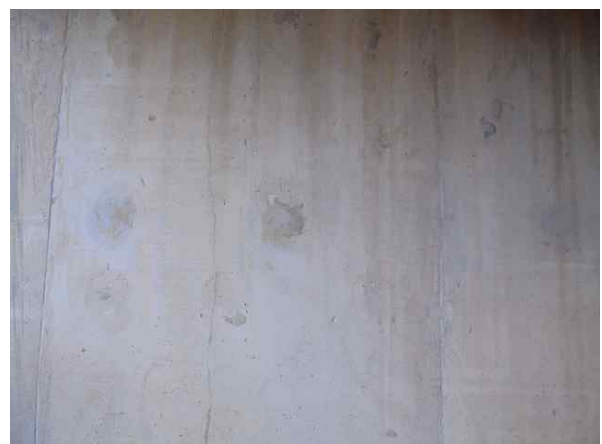
A1 망상균열 (0.5m×0.5m)

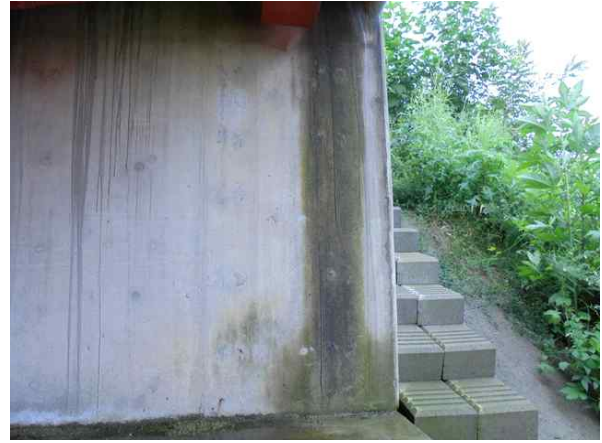
A2 누수흔적(0.3m×2.0m)

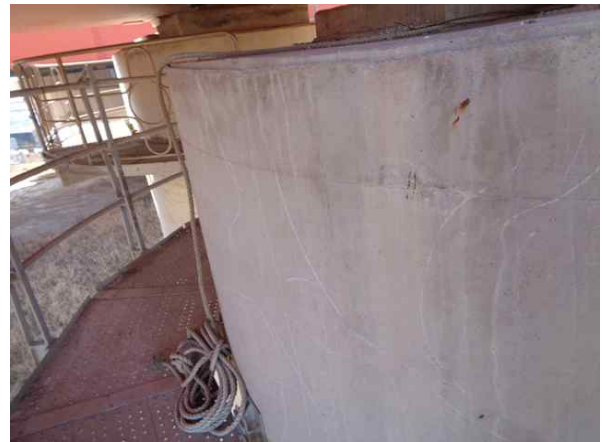
P1 망상균열(10.4m×1.0m) - 22년 상반기

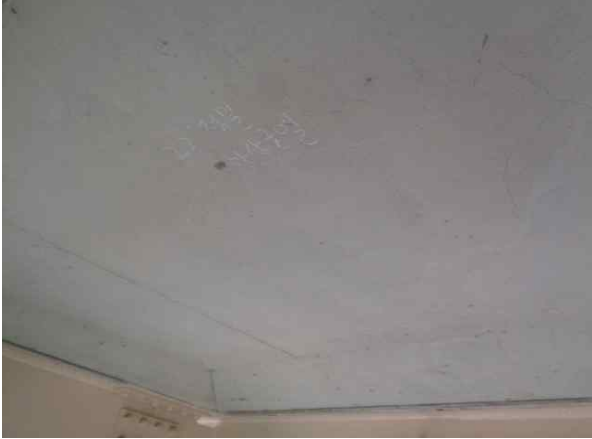
| S1 망상균열(2.5m×3.0m×2EA) | S1 물끊기홈 미세거(0.5m) |

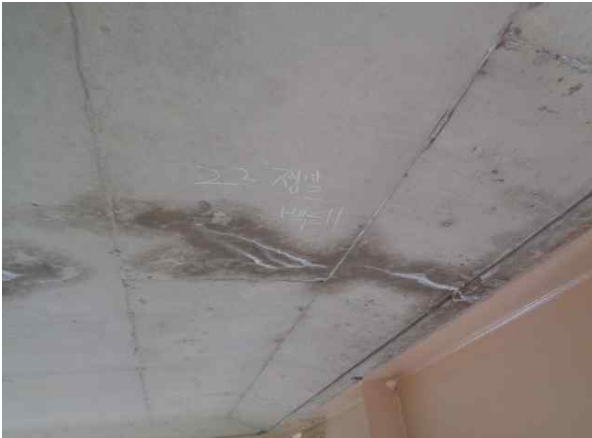
| S1 백태(0.2m×2.0m×2EA) | S1 균열(0.2mm/2.5m) |

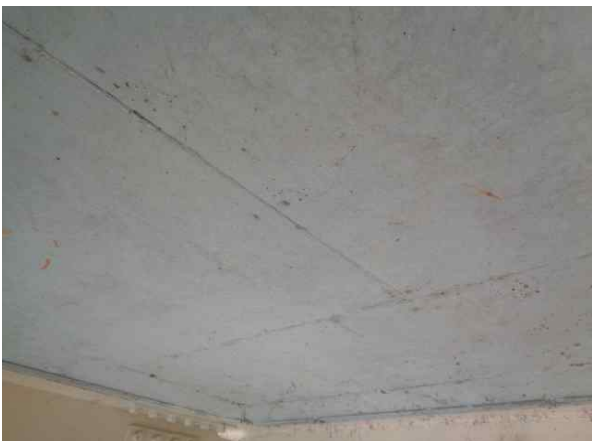
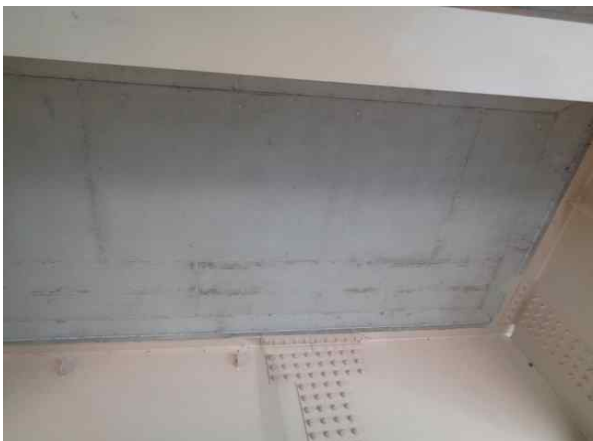
| S3 망상균열(2.5m×3.0m×2EA) | S3 망상균열(2.5m×3.0m×2EA) |

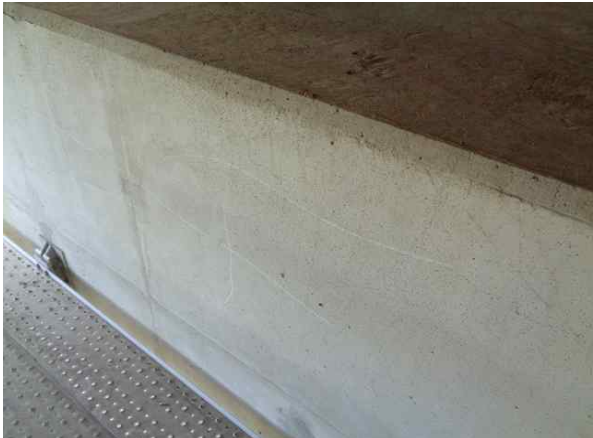
| A2 균열(폭 0.2mm) | P1 망상균열 (2.0m×1.0m) |

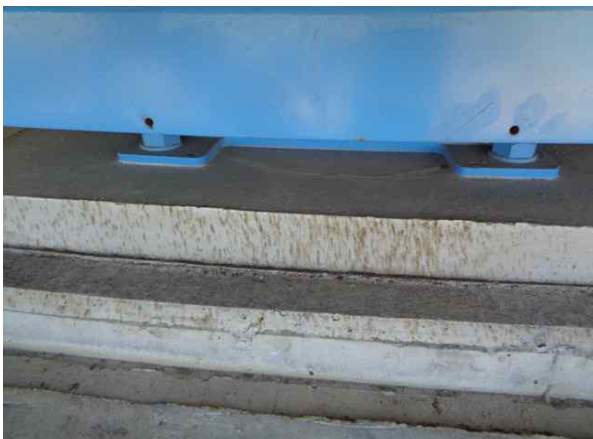
| P2 코평부 균열(0.2mm/3.0m) | P2-Sh1 받침물탈 균열(0.2mm/0.2m) |

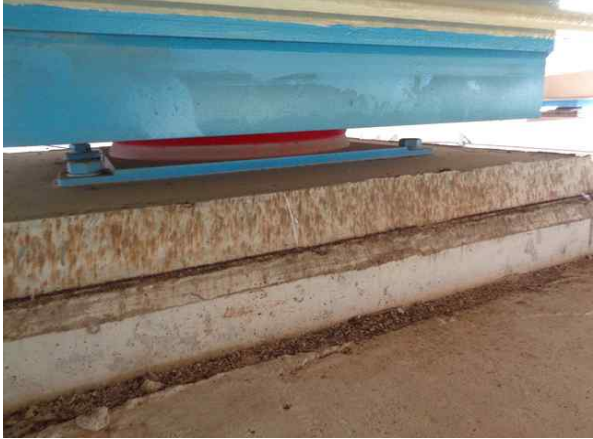
| <p>P3-Sh1 받침몰탈 균열 (0.2mm/0.2m)</p> | <p>P3-Sh2 받침몰탈 균열 (0.2mm/0.2m)</p> |

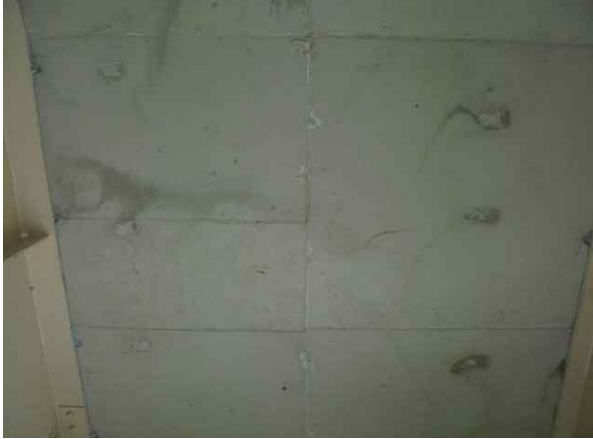
| S1 균열(폭 0.2mm/2.5m) | S1 박락(0.2m×0.5m) |

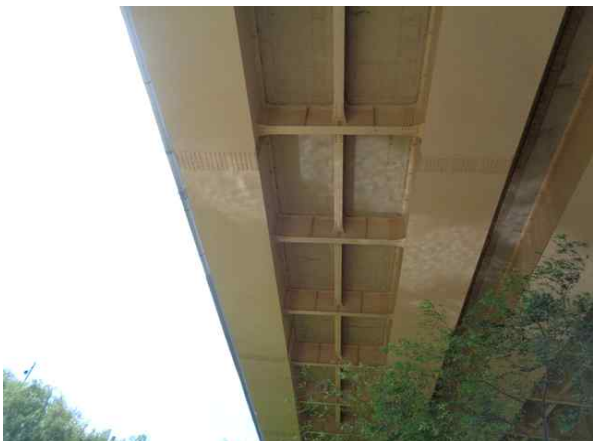
| 거더외부 상태양호 | 거더외부 상태양호 |

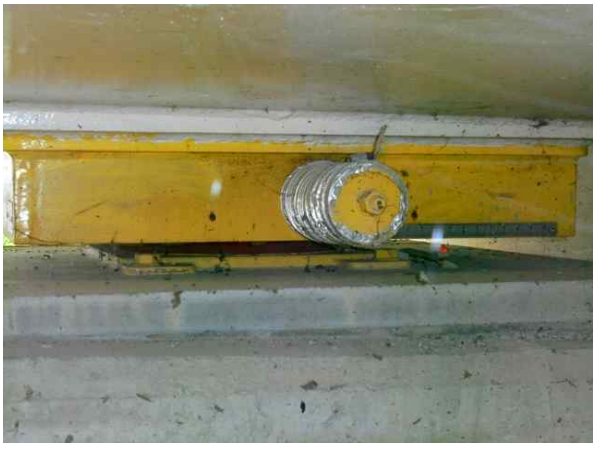
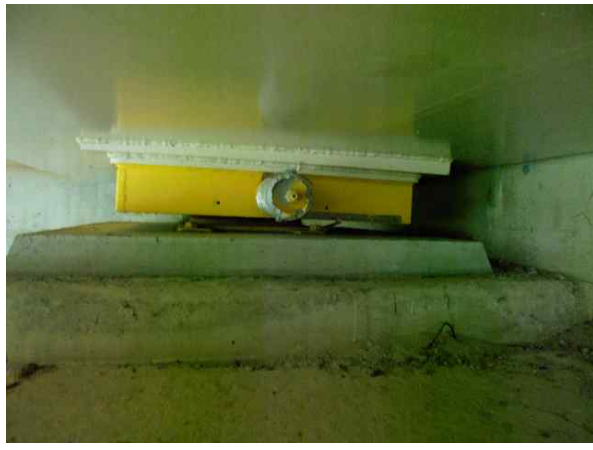
| 교량받침 상태양호 | 교량받침 상태양호 |

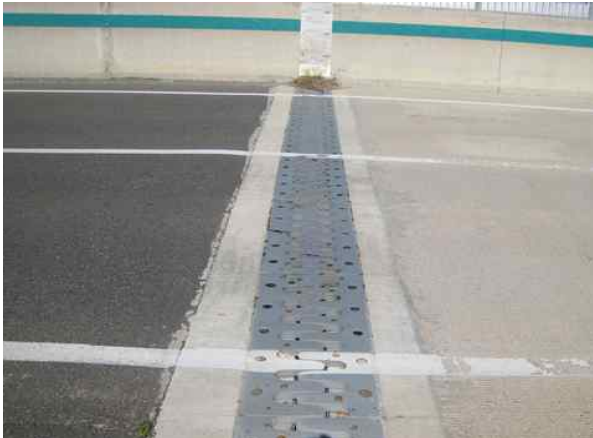
| A1 상태양호 - 금회 | A1 상태양호 - 22년 상반기 |

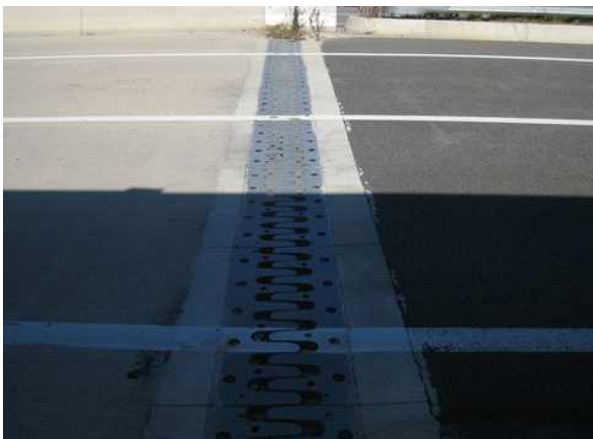
| A2 상태양호 - 금회 | A2 상태양호 - 22년 상반기 |

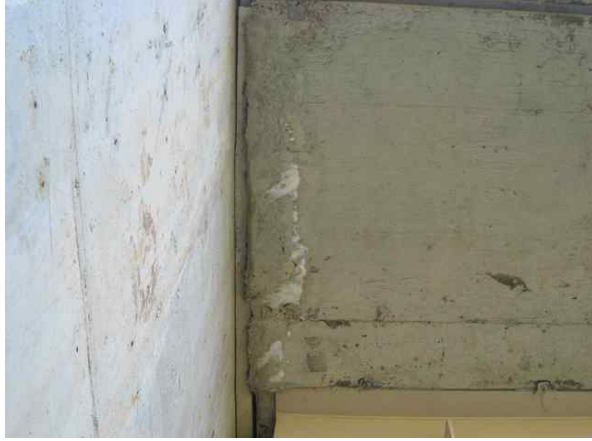
S2 균열부백태(0.2m×1.0m) - 금회

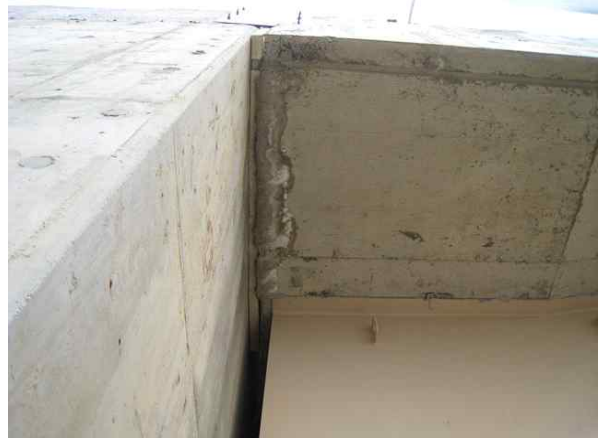
S2 균열부백태(0.2m×1.0m) - 22년 상반기

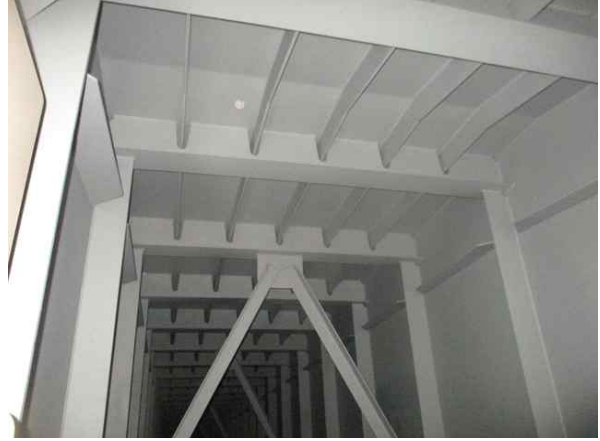
거더내부 상태양호

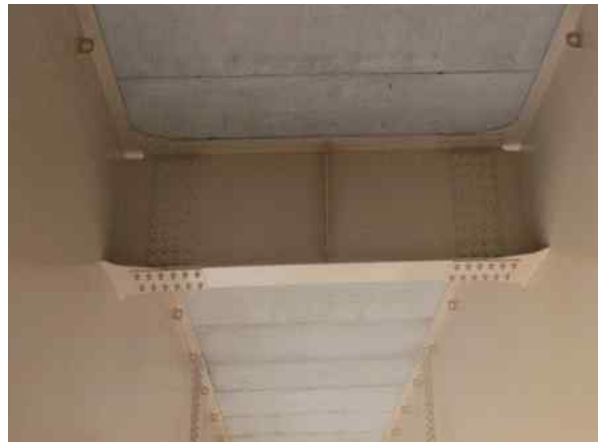
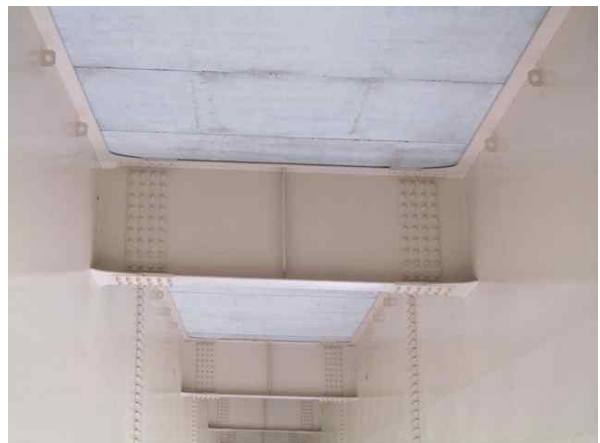
가로보 상태양호

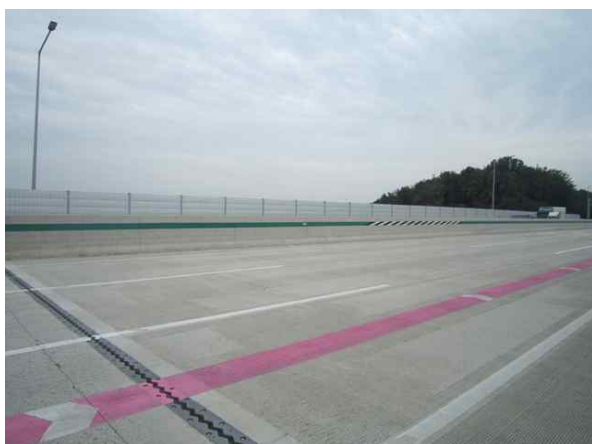
중분대 상태양호

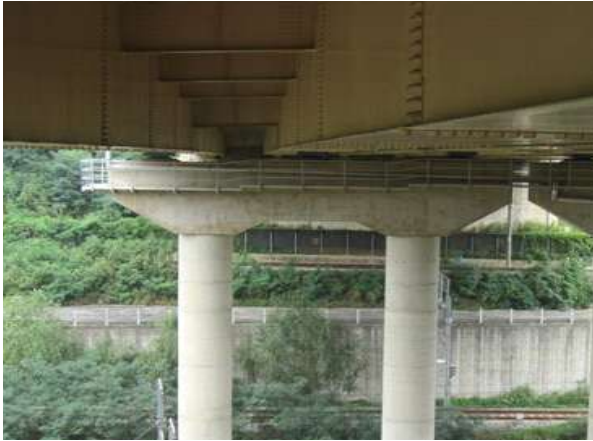
| <p>점검로 상태양호 - 22년 상반기</p> | <p>점검로 상태양호 - 금회</p> |

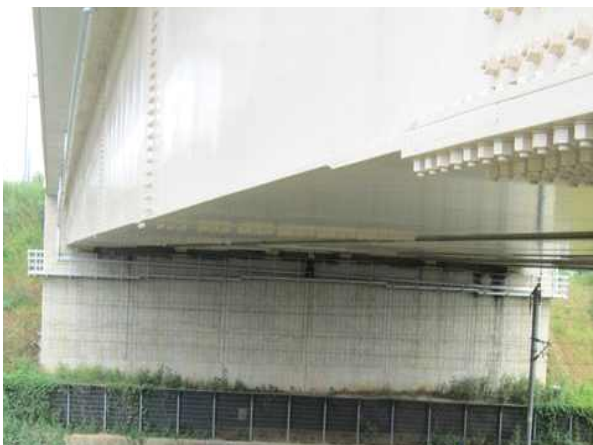
| <p>점검로 상태양호 - 22년 상반기</p> | <p>—</p> |

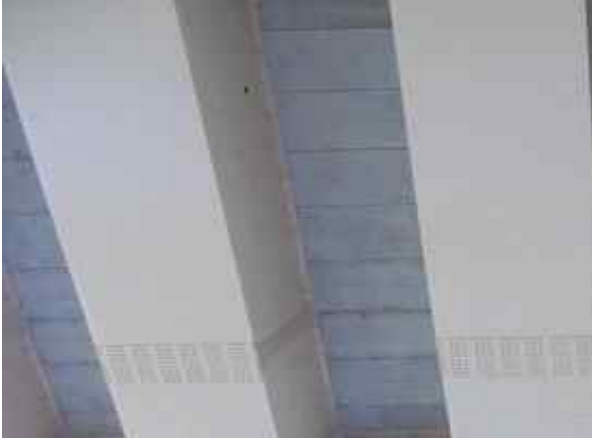
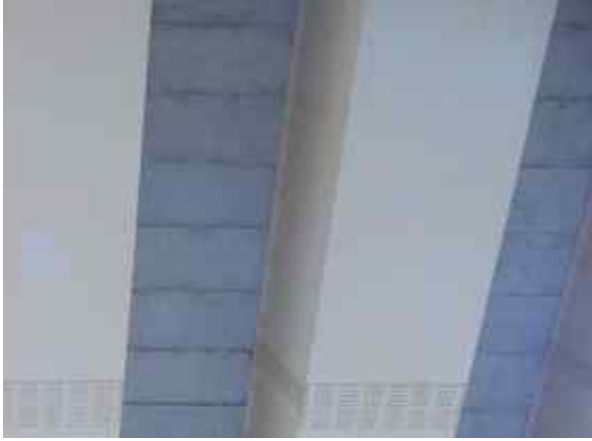
| 바닥판 하면 상태양호 | 바닥판 하면 상태양호 |

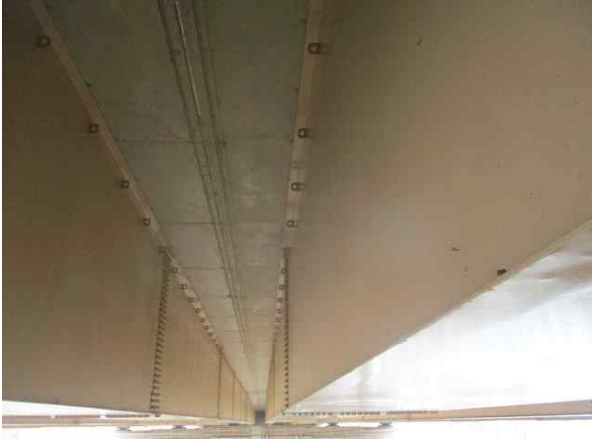
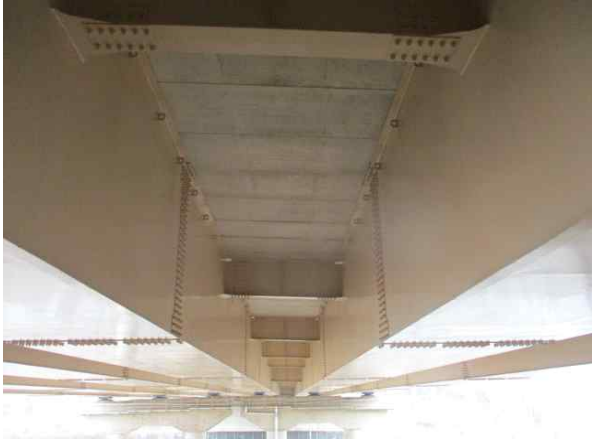
| 바닥판 하면 상태양호 | 바닥판 하면 상태양호 |

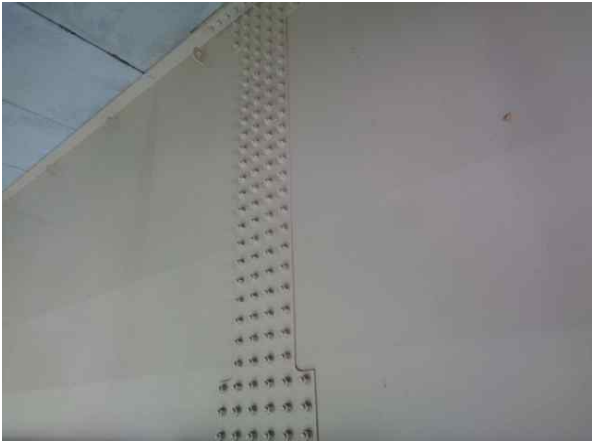
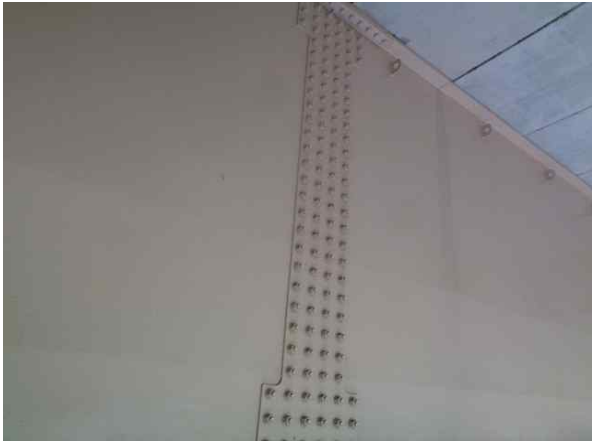
| 거터외부 상태양호 | 거터외부 상태양호 |

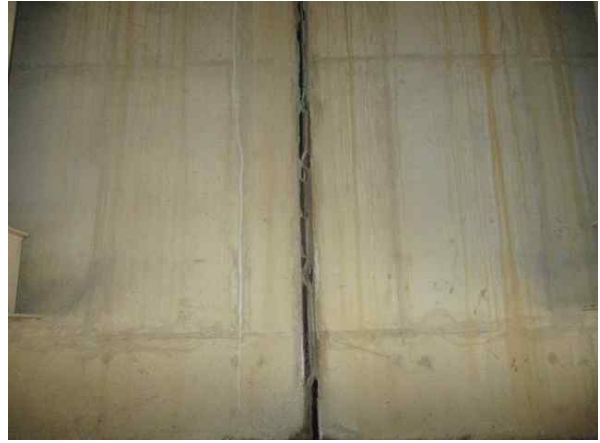
A1 실란트 파손(6.0m) - 22년 상반기

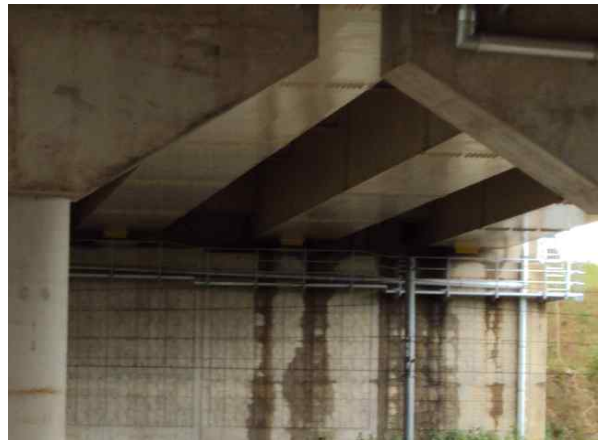
A2 체수 (2.0m×2.0)

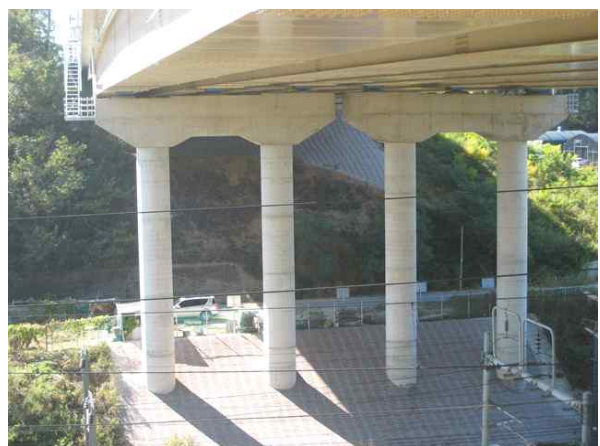
교각 상태양호

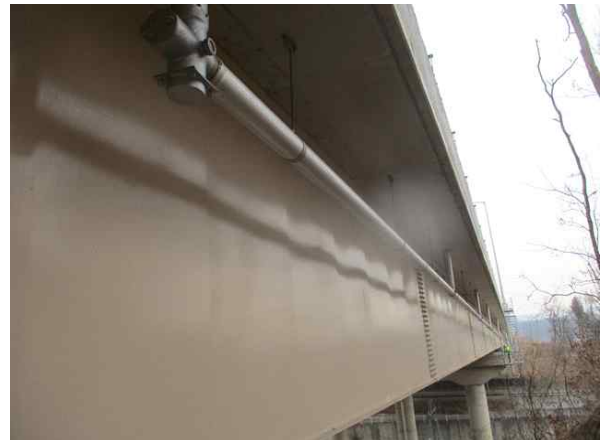
배수구 상태 양호 - 22년 상반기

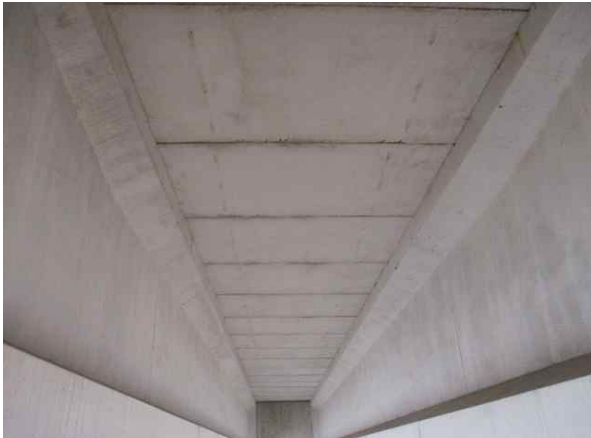
| 바닥판 하면 상태양호 | S1-G3 재료분리 (1.2m×0.2m) |

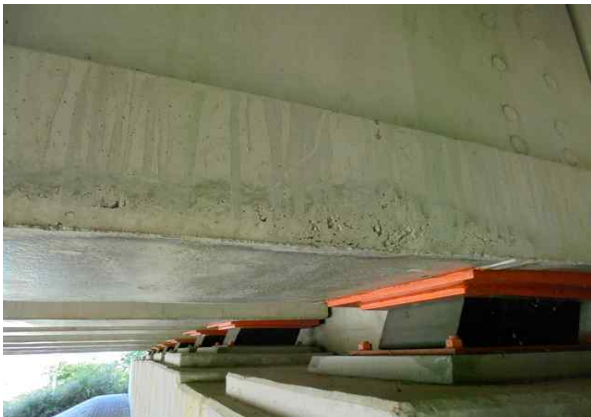
| S1-G6 재료분리 (0.6m×0.2m) | S2-G4 재료분리 (0.7m×0.2m) |

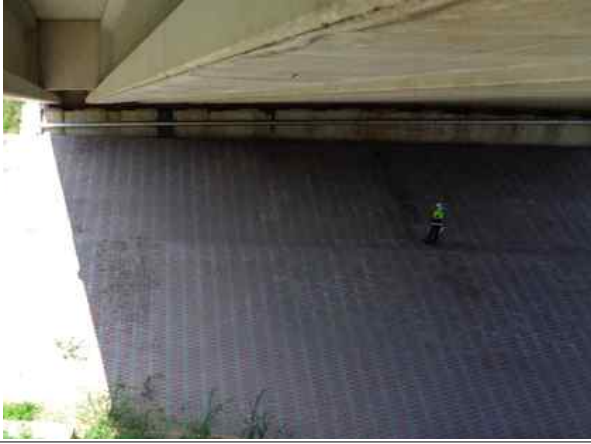
| <p>A2 상태양호 - 금회</p> | <p>A2 상태양호 - 22년 상반기</p> |

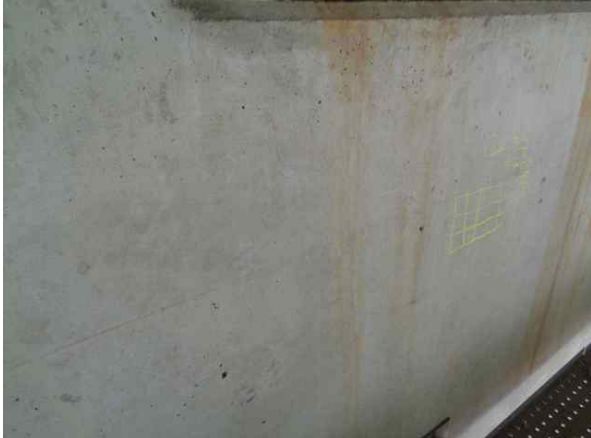
| <p>P1 콘크리트 망상균열(10.0m×1.0m)</p> | <p>P1 콘크리트 망상균열(6.0m×1.0m)</p> |

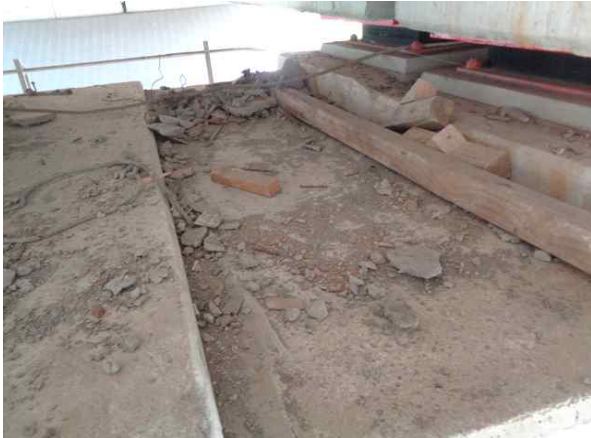
| <p>P1 코핑부 상면 폐자재 적치</p> | <p>P1 콘크리트 파손(0.4m×0.5m)</p> |

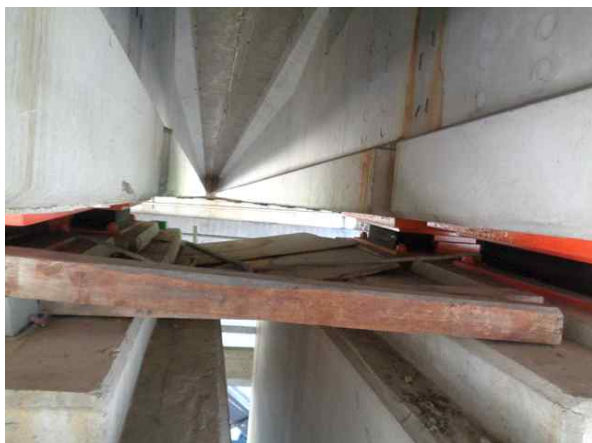
P2 코핑부 상면 폐자재 적치

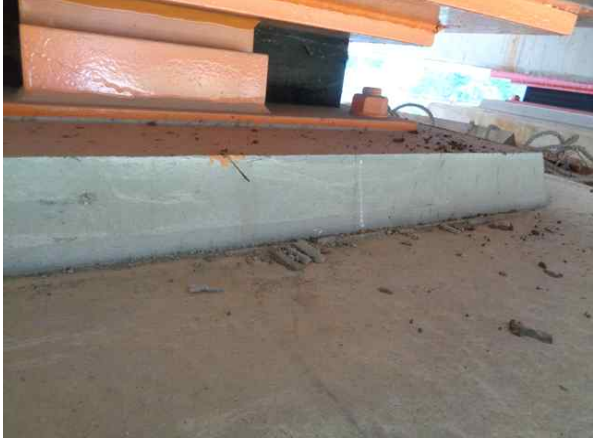
| <p>P2-Sh10 무수축몰탈 균열(0.1mm/0.2m)</p> | <p>A2 하부 누수(0.5m/4EA)</p> |

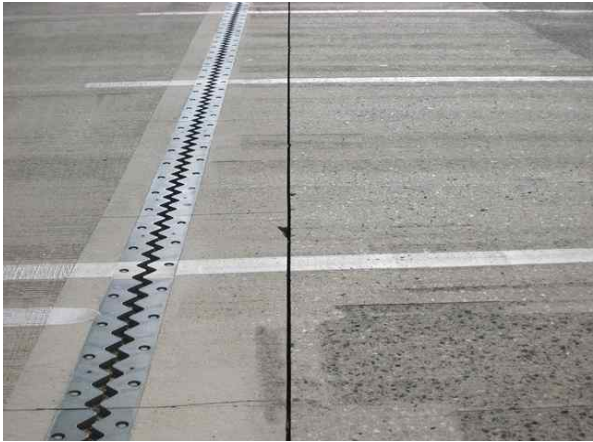
| <p>A1 후타재 파손(0.2m×0.2m×2EA) - 금회</p> | <p>A1 후타재 파손 - 22년 상반기</p> |

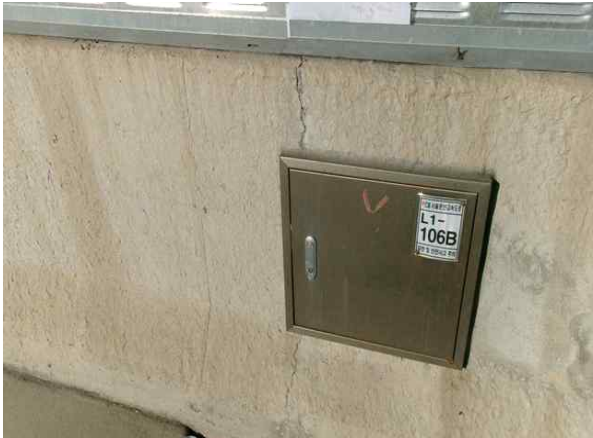
| S2 방호벽 균열(0.3mm/1.5m) | S2 방호벽 균열(0.3mm/1.5m×3EA) |

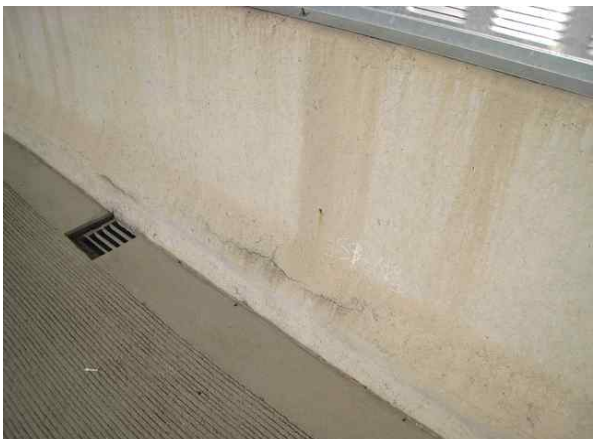
| S2 방호벽 균열(0.3mm/1.5m×3EA) | S3 방호벽 균열(0.3mm/1.0m) |

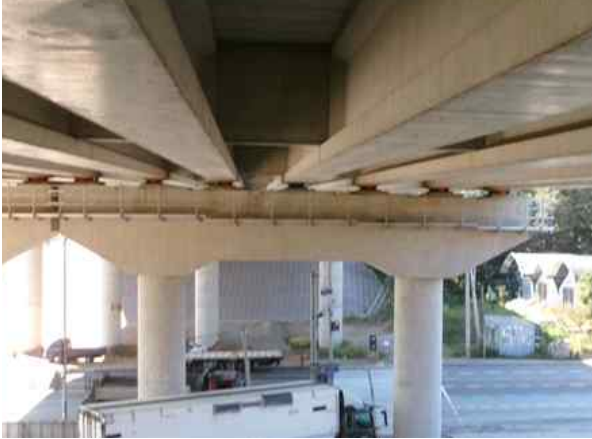
| 점검로 상태양호 | 점검로 상태양호 |

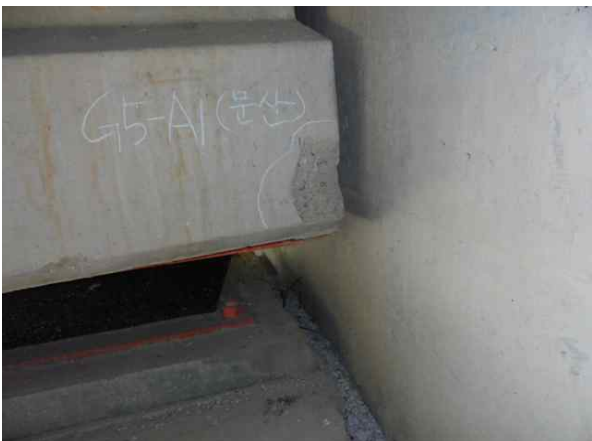
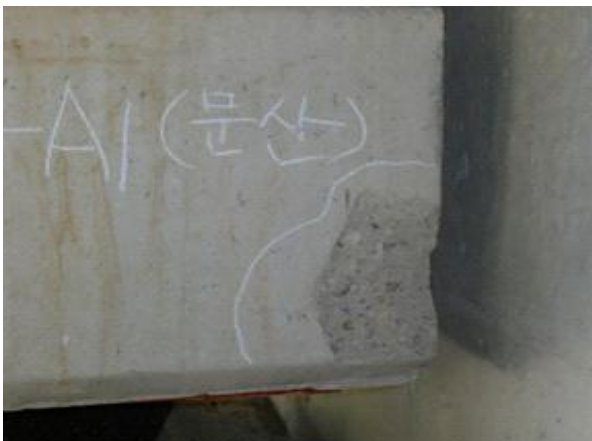
| S1-G5 파손 (0.3m×0.3m) | S1-G5 파손 (0.3m×0.3m) |

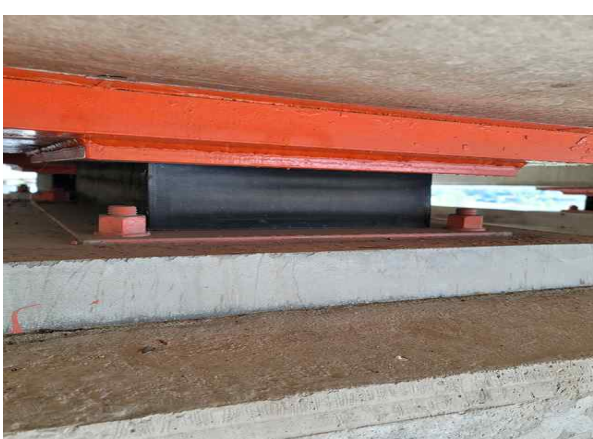
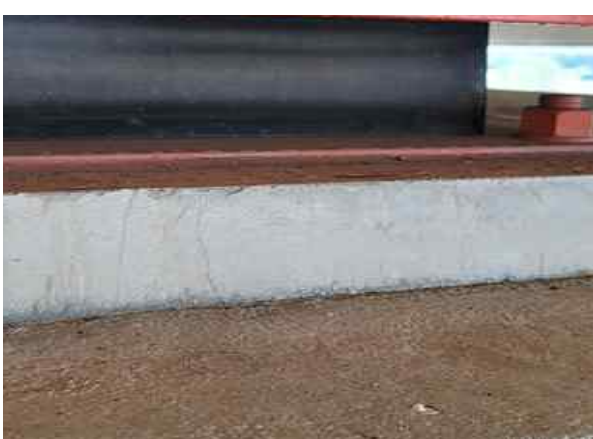
| P1-Sh5 받침 몰탈균열 (0.2mm/0.3m) | P1-Sh5 받침 몰탈균열 (0.2mm/0.3m) |

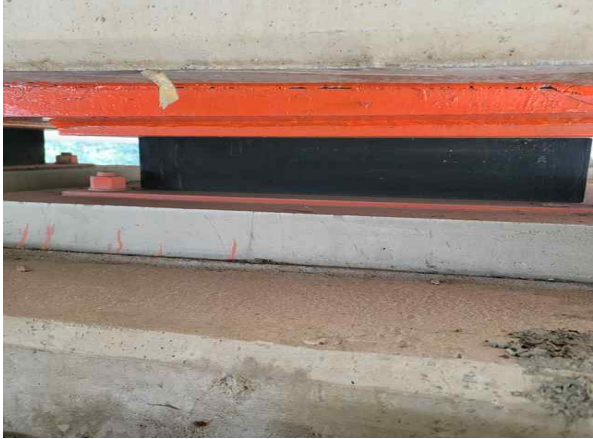
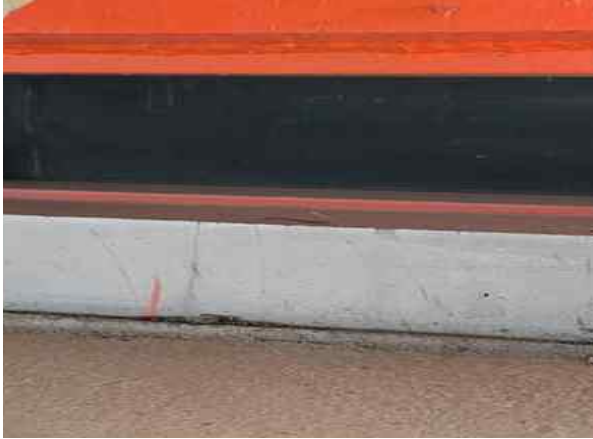
| <p>P1-Sh8 받침 몰탈균열 (0.2mm/0.3m)</p> | <p>P1-Sh8 받침 몰탈균열 (0.2mm/0.3m)</p> |

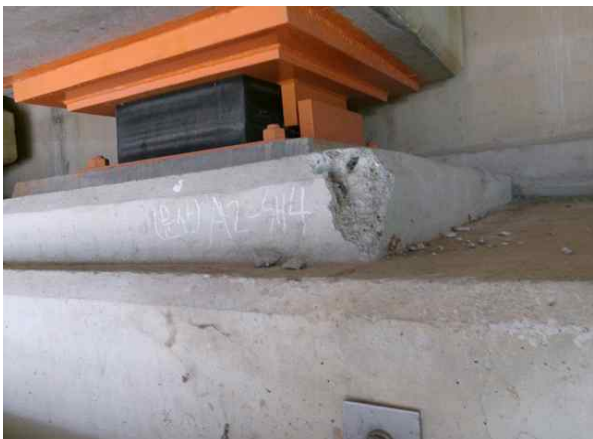
| <p>A2-Sh4 받침 콘크리트 파손 (0.2m×0.2m)</p> | <p>A2 하부 누수 (0.5m/5EA)</p> |

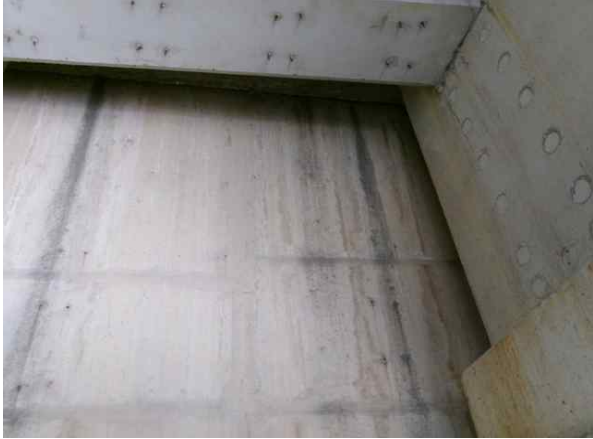
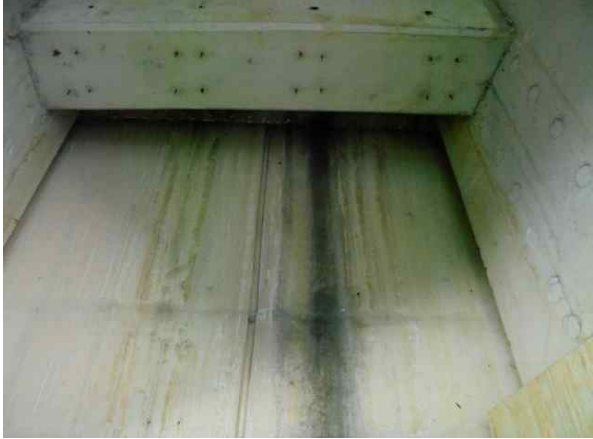
| A2 하부 누수(0.5m/5EA) | A2 하부 누수(0.5m/5EA) |

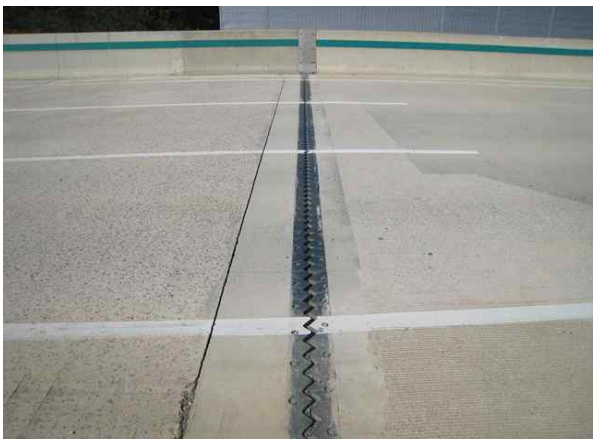
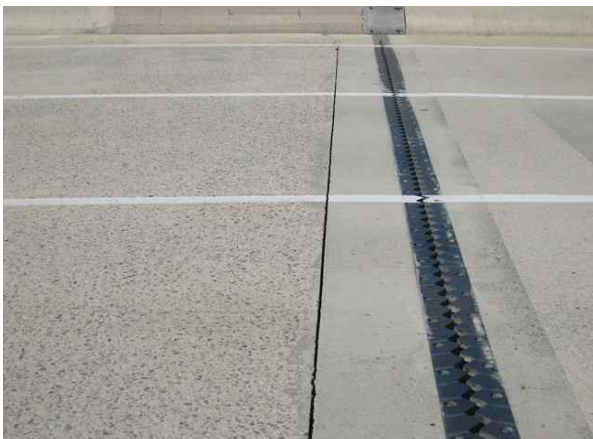
| A1 접속부 이격(12.0m) | A1 접속부 이격(12.0m) |

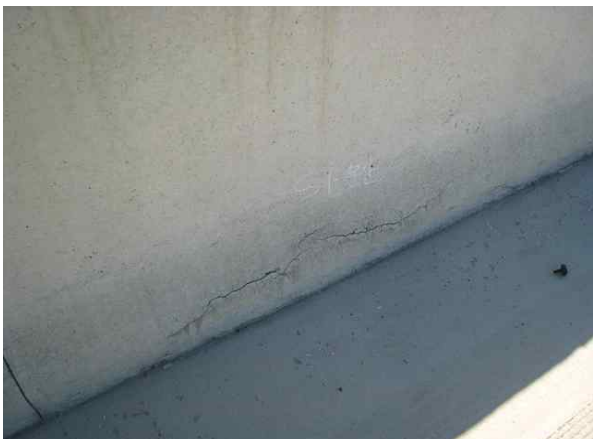
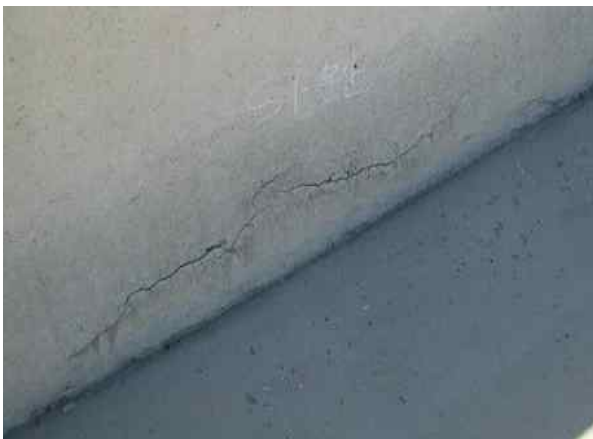
| S1 방호벽 균열(0.3mm/1.0m) | S1 방호벽 균열(0.3mm/1.0m) |

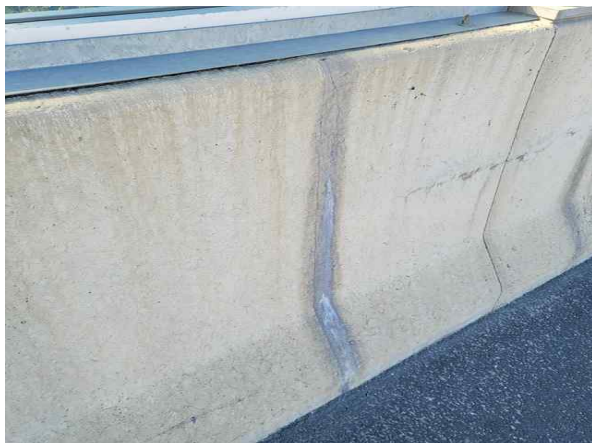
S1 균열부 백태 (0.1m×1.0m)

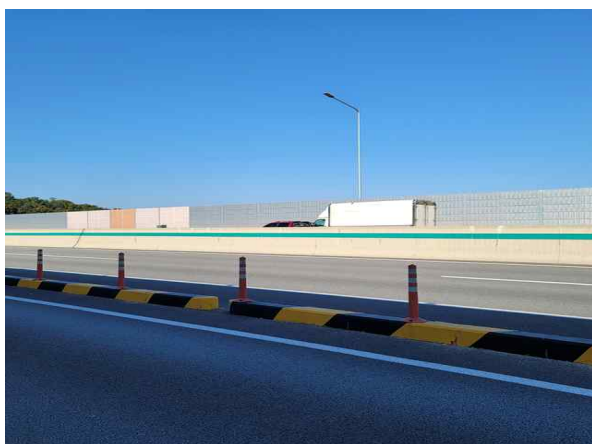
S5 균열 (0.2mm/1.5m×13EA)

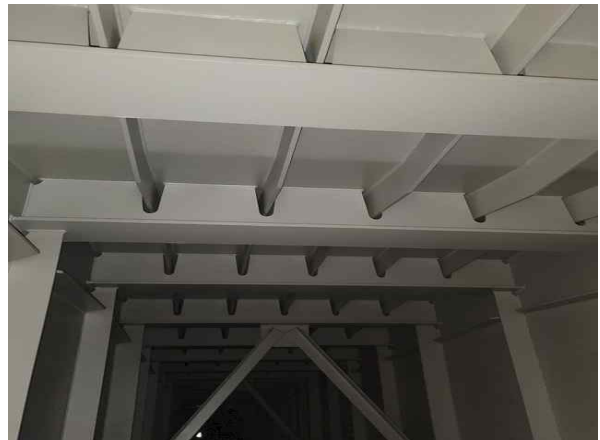
거더내부 상태양호

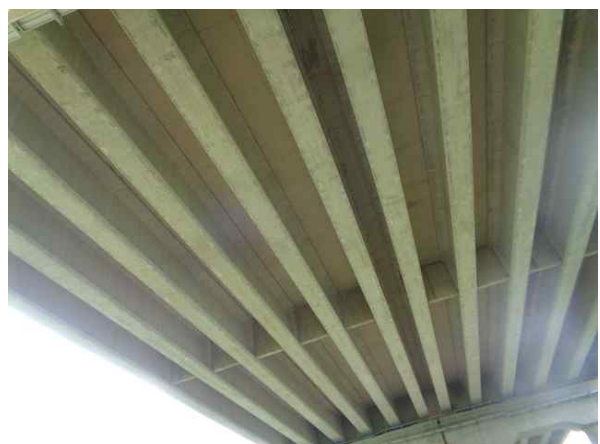
거더 상태양호

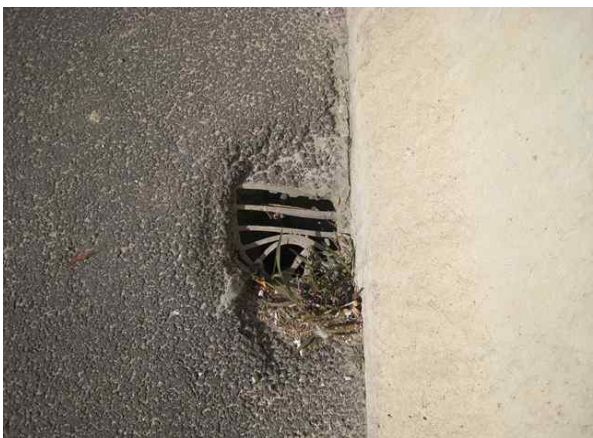
| A2 접속부 이격(13.0m) | S1 덮개 변형(1EA) |

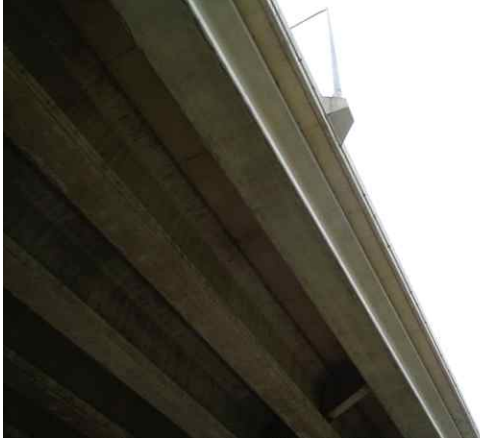
| S2(A2) 들뜸(0.3×0.5) | 바닥판 하면 상태양호 |

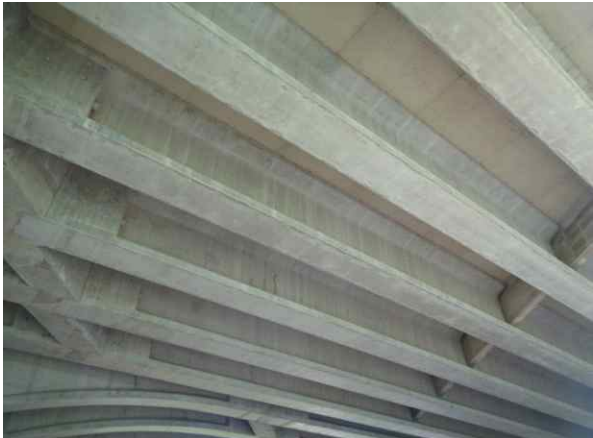
| 거더 상태양호 | 거더 상태양호 |

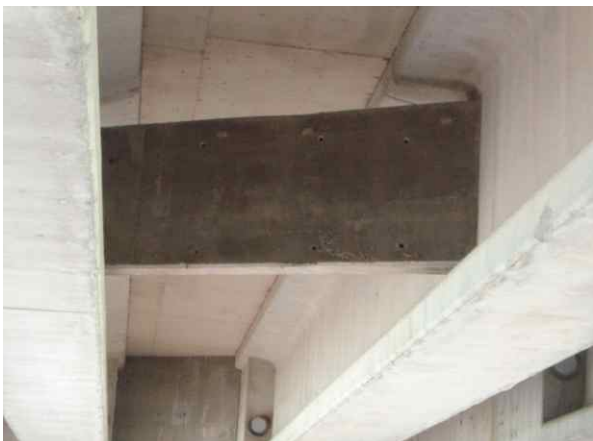
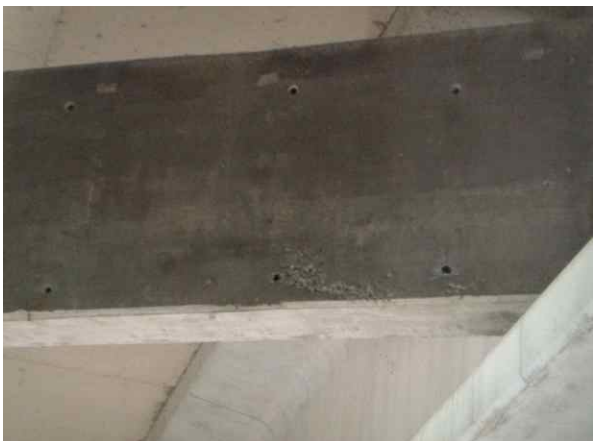
| S1-G6~7 재료분리(0.1×0.6) | S1-G6~7 재료분리(0.1×0.6) |

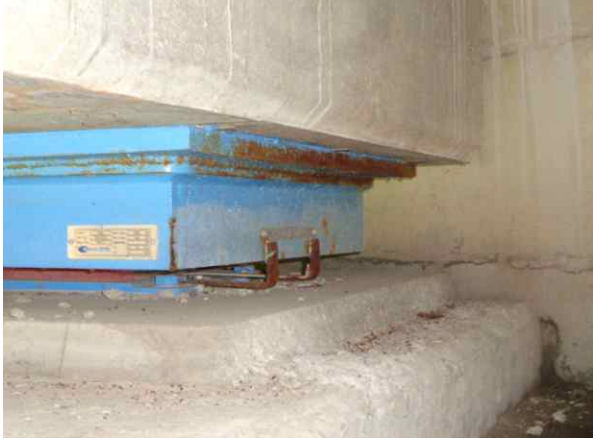
| <p>A1-Sh7 받침몰탈 균열(Cw=0.3mm미만)</p> | <p>A1-Sh5 플레이트 부식</p> |

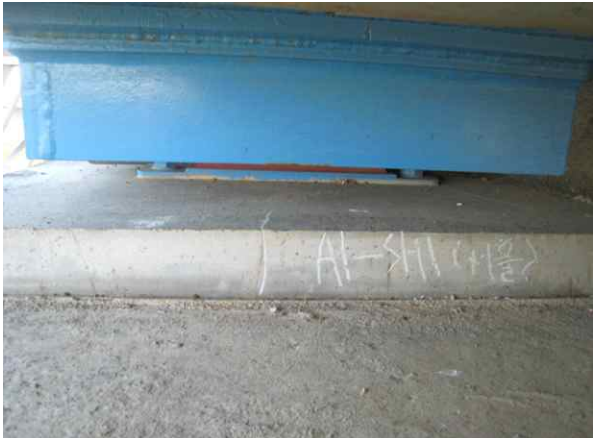
| <p>A1-Sh7 플레이트 부식</p> | <p>A2-Sh1 받침몰탈 균열(Cw=0.3mm미만)</p> |

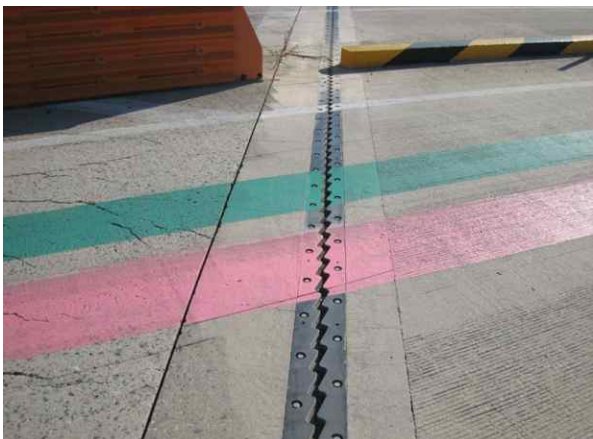
| <p>A2 하부 누수(L=0.5m × 4EA)</p> | <p>A2 후타재 균열(Cw=0.3mm미만)</p> |

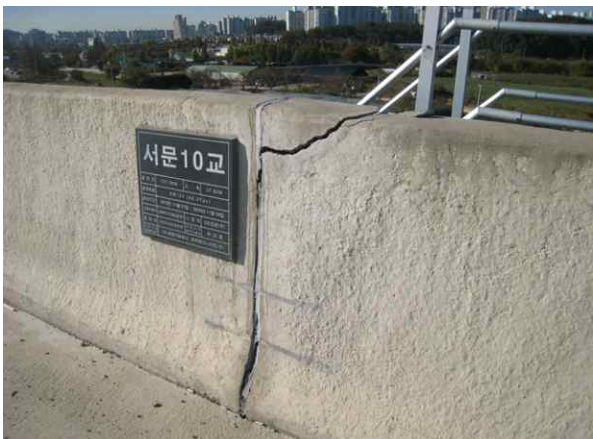
| S2 방호벽 균열(Cw=0.3mm미만) | S2 방호벽 접속부 파손(0.5×0.5) |

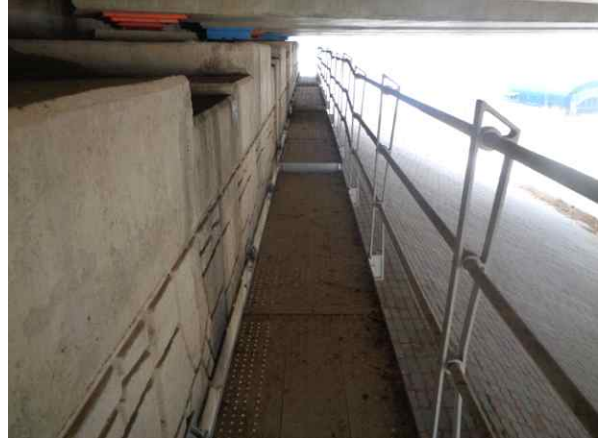
점검로 상태양호

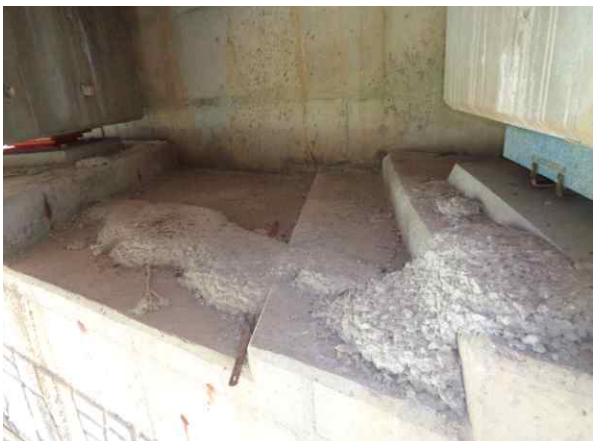
| A1 구체 채수 (1.0×1.0) | A1 구체 폐콘크리트 퇴적 (1.0×2.0) |

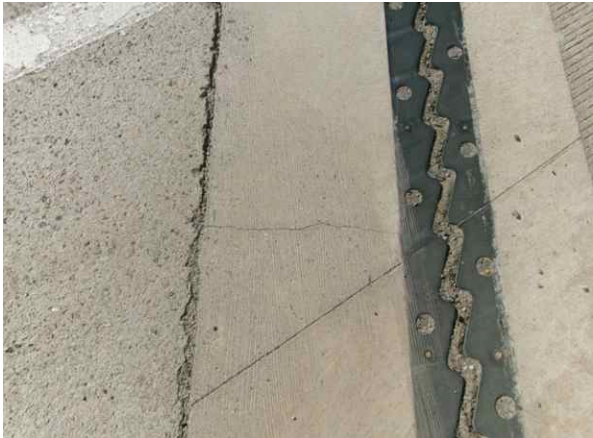
| A1 하부 누수(L=1.0m × 3EA) | A1 후타재 균열(Cw=0.3mm미만) |
