## 1. 강매교

## 손상현황 사진

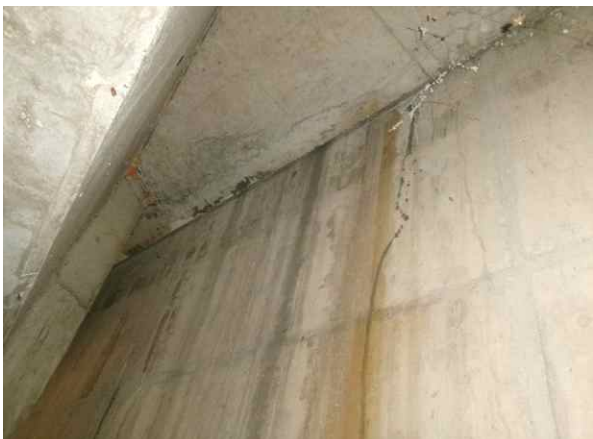
| A2 후타재 균열(Cw=0.3mm미만) | A2 하부 누수(L=1.0m × 2EA) |

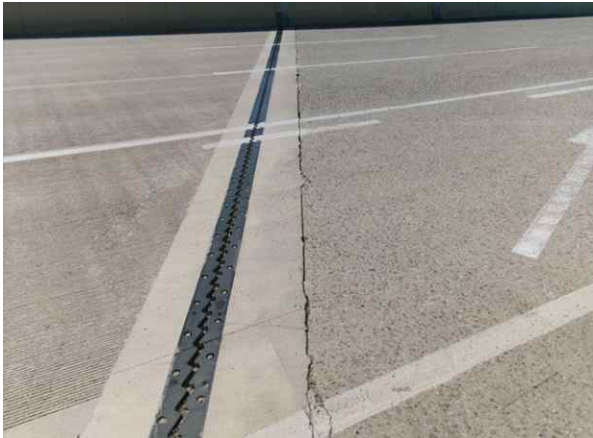
| <p>S2 접속부 이격(L=15.0m, T=0.5cm)</p> | <p>교면포장 본선 상태 양호</p> |

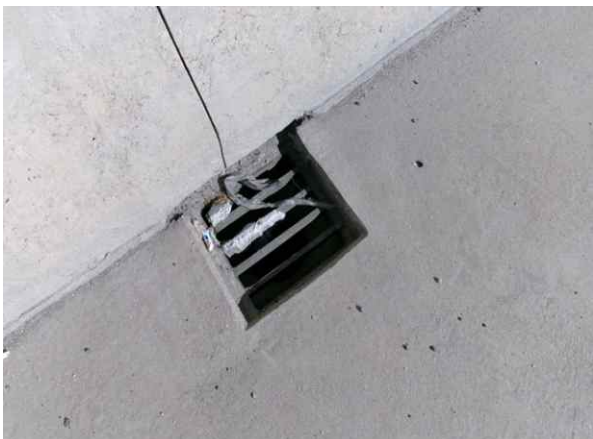
| <p>배수구 상태 양호</p> | <p>배수관 상태 양호</p> |

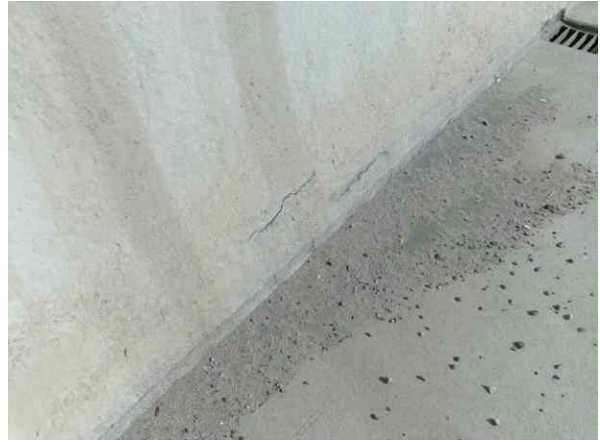
S1 방호벽 들뜸 (0.5 x 0.3)

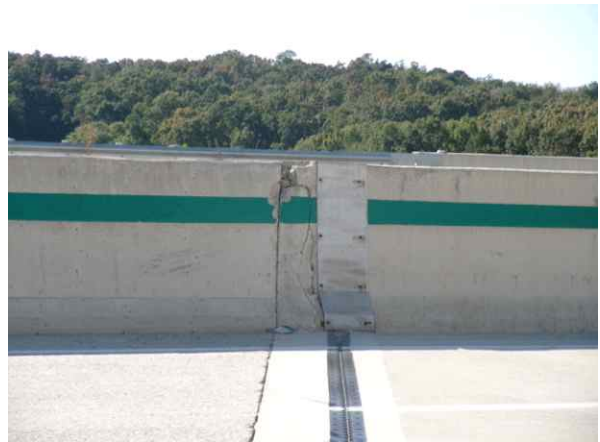
S2 중분대 접속부 파손 (0.5 x 0.5)

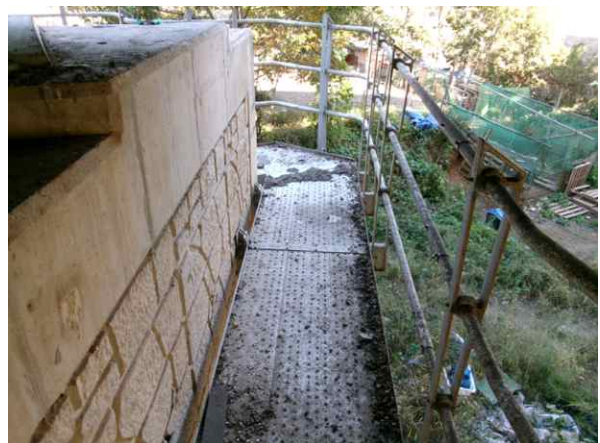
점검로 폐콘크리트 퇴적 (19.0 x 0.5)

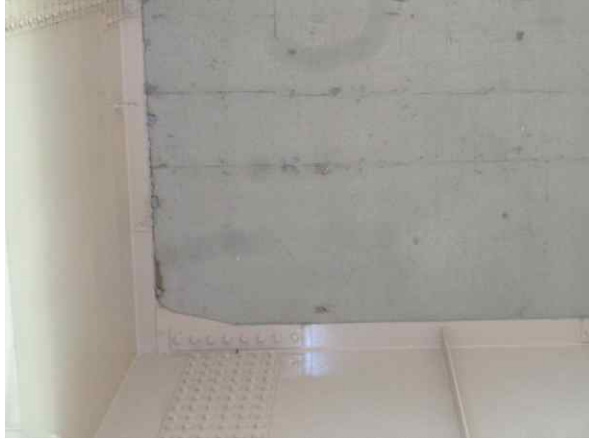
| 바닥판 하면 S1 균열(Cw=0.3mm이상) | 바닥판 하면 S1 균열(Cw=0.3mm미만) |

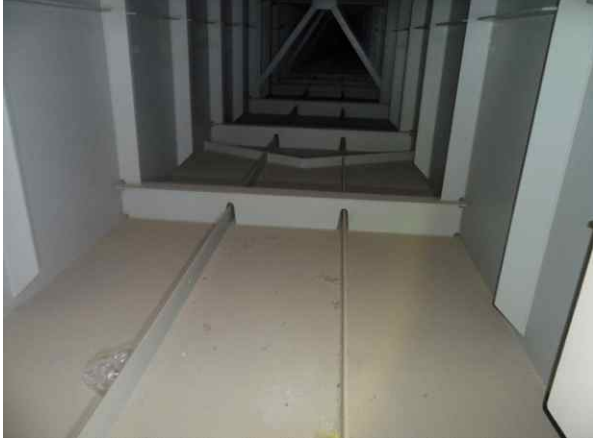
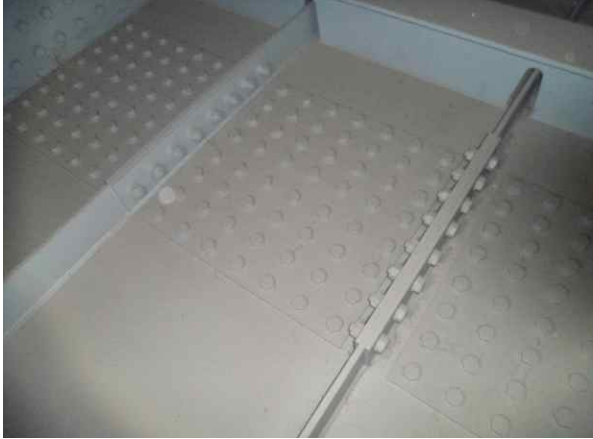
| 거더내부 상태양호 | 거더내부 상태양호 |

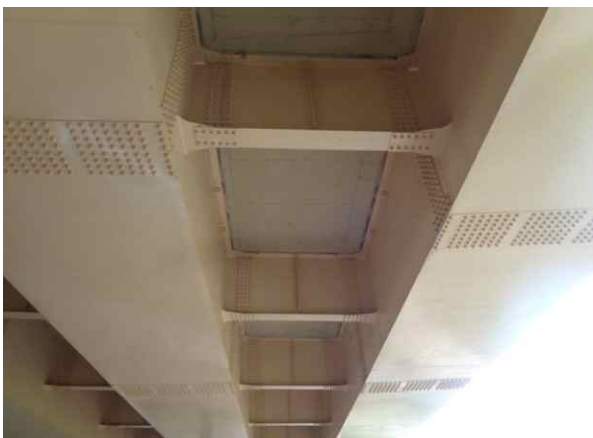
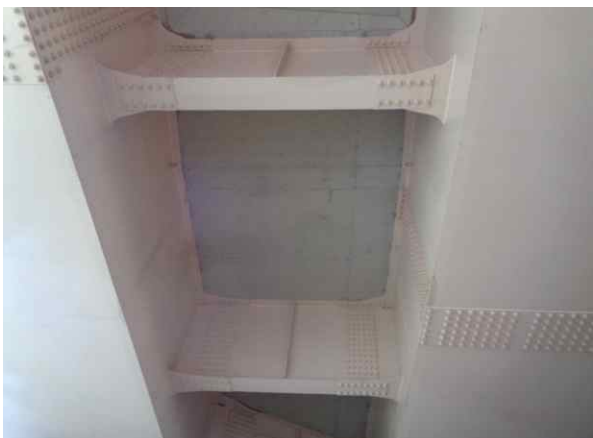
| 가로보 상태양호 | 가로보 상태양호 |

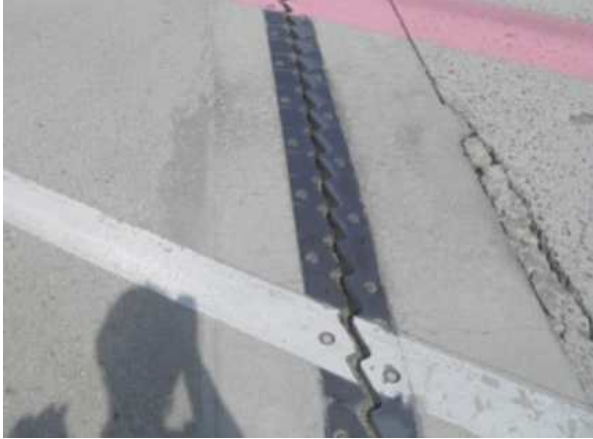
| A1 후타재 망상균열(0.4×12.0) | A2 후타재 망상균열(0.4×12.0) |

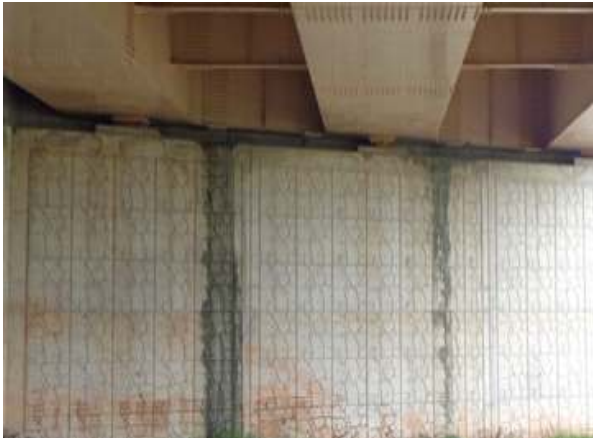
| A1 하부 누수 | A2 본체 상태 양호 |

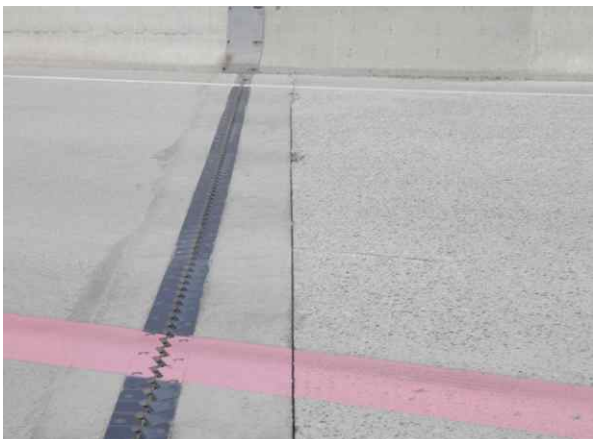
| S1(A1) 접속도로 파손(0.1×0.1 ×2EA) | S1(A1) 접속도로 파손(0.3×4.0) |

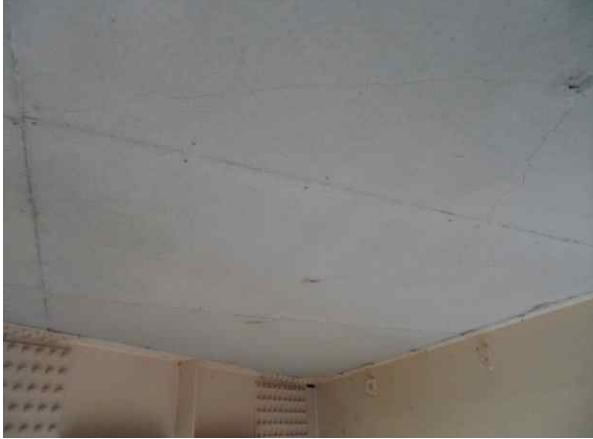
| <p>바닥판 하면 S1 균열(Cw=0.3mm미만)</p> | <p>바닥판 하면 S1 망상균열(5.0×2.0)</p> |

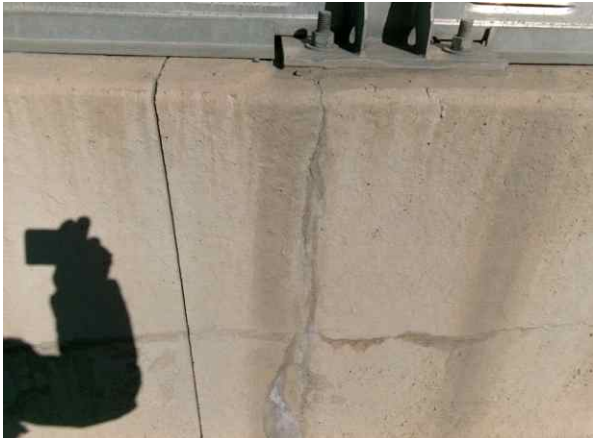
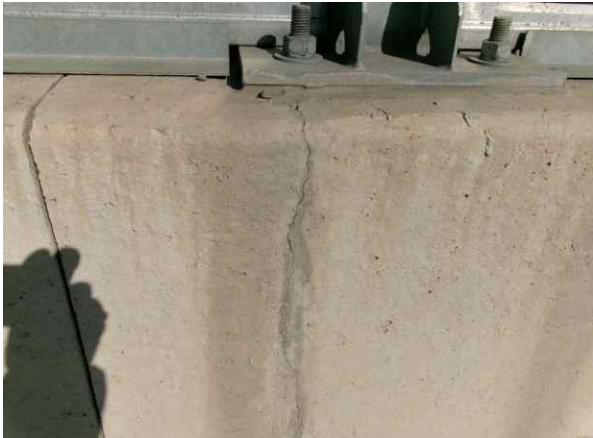
| S1 방호벽 균열(Cw=0.3mm미만) | S1 방호벽 균열(Cw=0.3mm미만) |

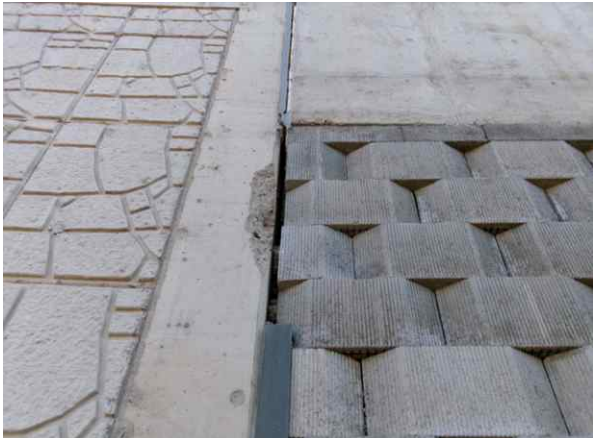
| 교대 A1 파손(0.3×0.5) | 교대 A1 파손(0.2×0.3) |

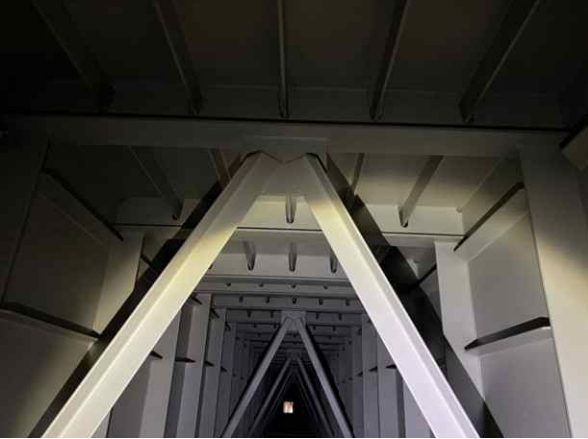
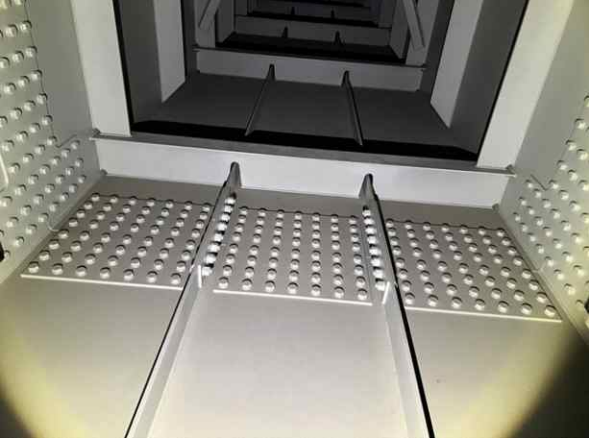
| 거더내부 상태양호 | 거더내부 상태양호 |

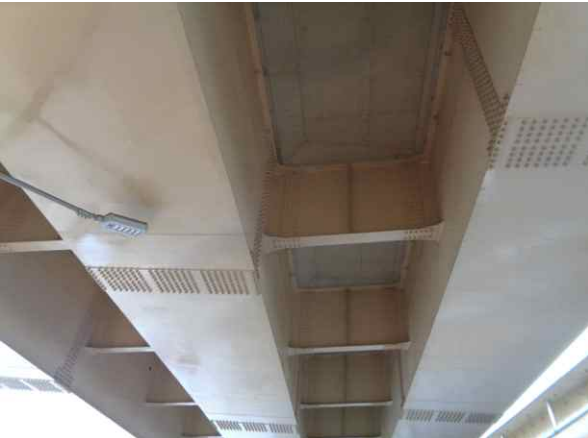
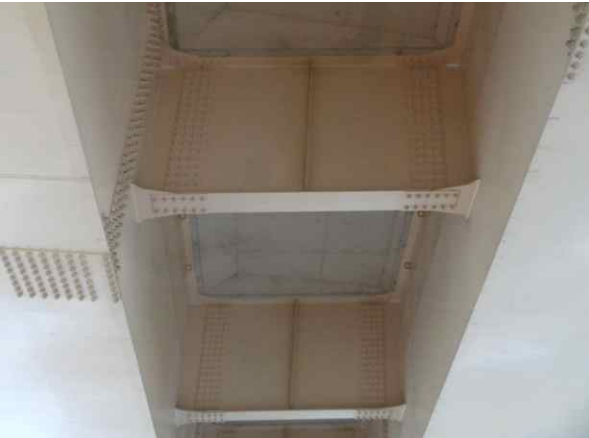
| 가로보 상태양호 | 가로보 상태양호 |

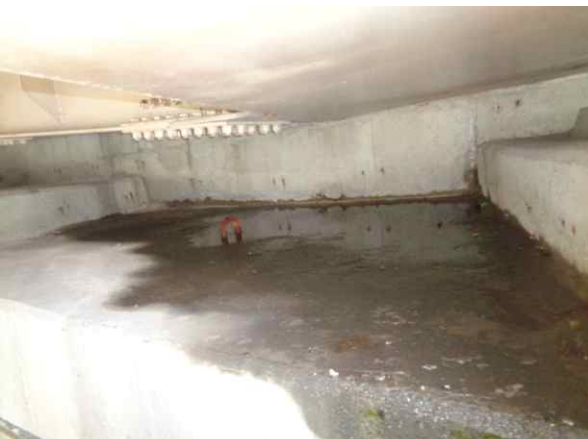
| A1 구체 상면 체수(2.5×2.0) | A2 상태 양호 |

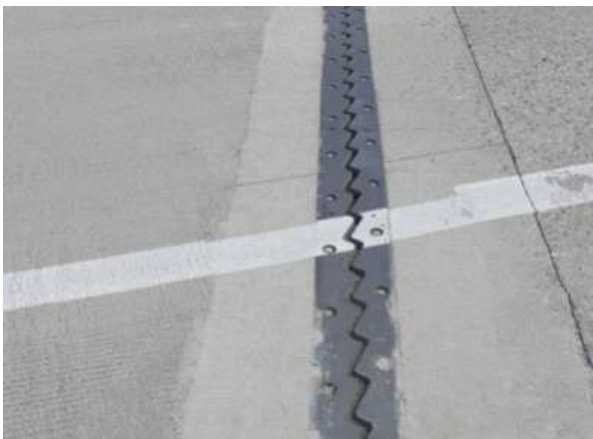
| A1 후타재 균열(Cw=0.3mm미만) | A1 후타재 망상균열(0.3×12.0) |

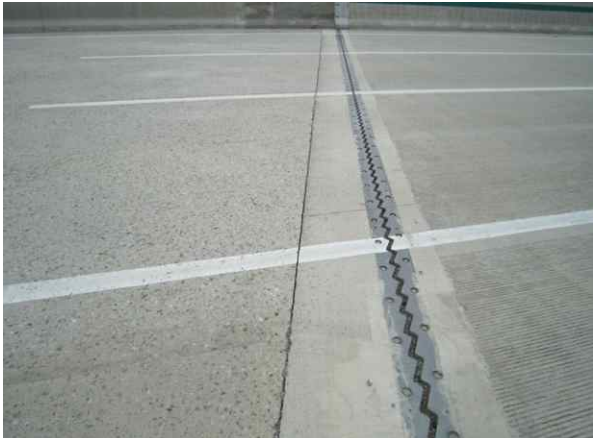
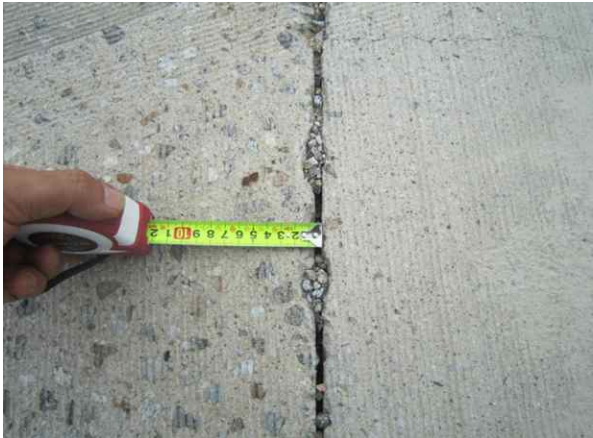
| S1(A2) 접속부 이격(L=15.0m) | S1(A2) 접속부 이격(L=15.0m) |

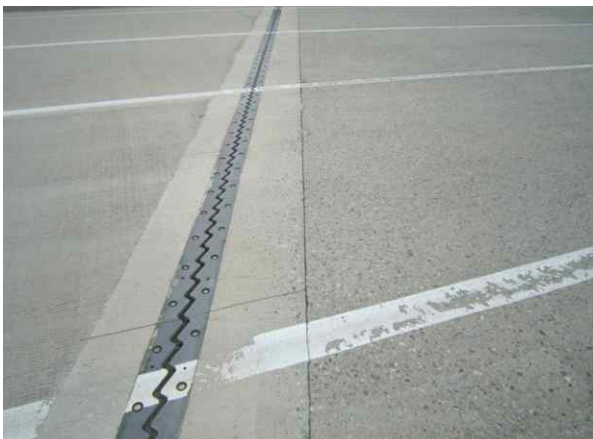
| S1(A1) 접속부 이격(L=15.0m) | S1 교면포장 상태 양호 |

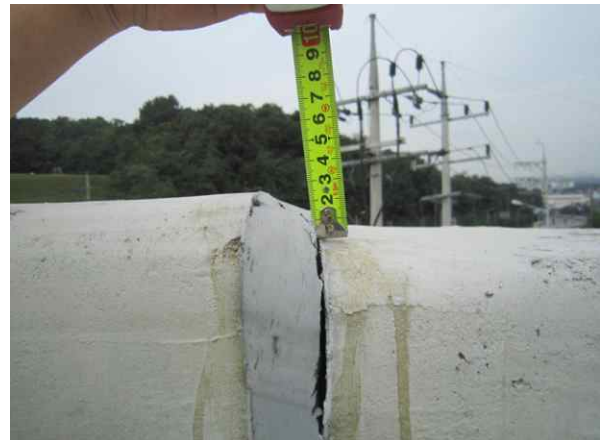
S1 방호벽 단차(L=1.5m, T=2.5cm)

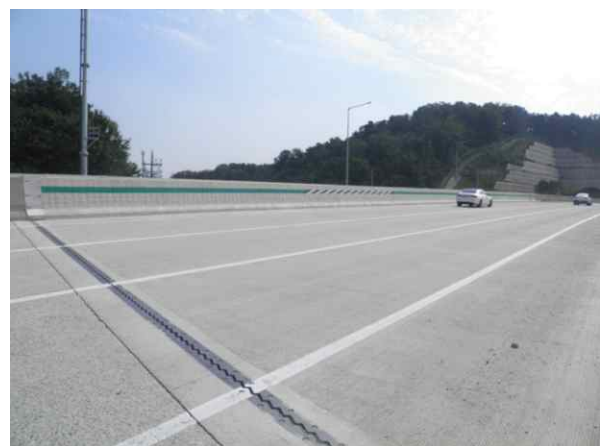
중앙분리대 상태 양호

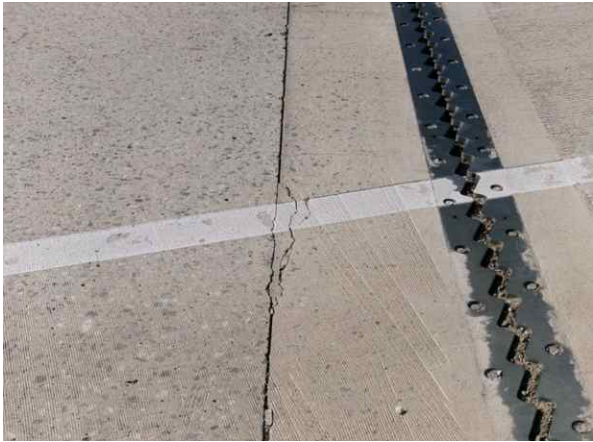
| <p>A1 후타재 균열 (Cw=0.3mm미만)</p> | <p>A1 후타재 파손 (0.1 × 0.4)</p> |

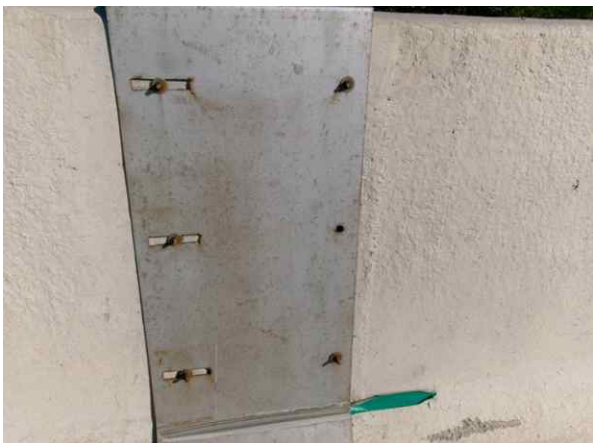
| <p>A2 하부 누수 (L=1.0m)</p> | <p>A2 차수판 볼트 체결불량</p> |

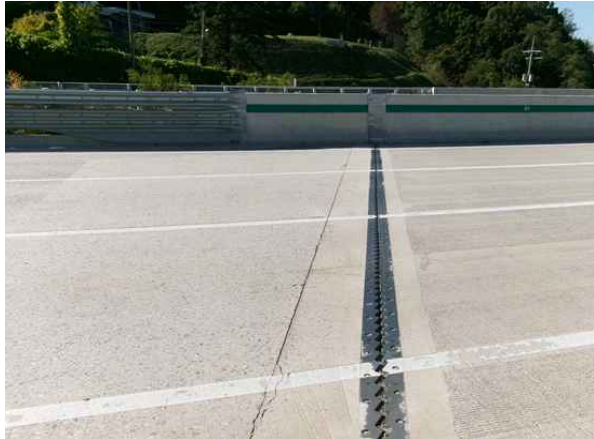
| S1(A1) 접속부 파손(0.2×0.5) | S1(A1) 접속부 이격(L=12.0m) |

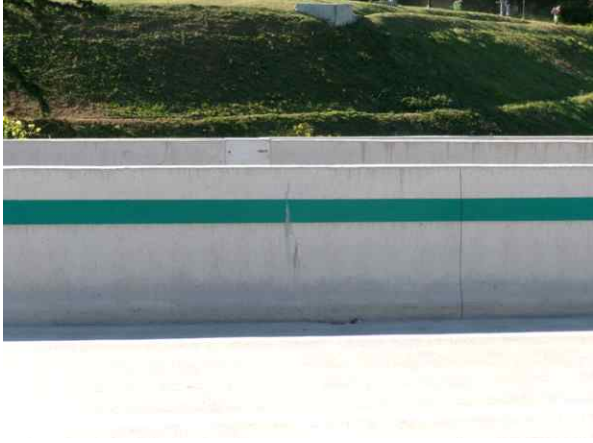
| <p>S1 방호벽 균열(Cw=0.3mm미만)</p> | <p>S1 중분대 균열부백태(0.1×0.5)</p> |

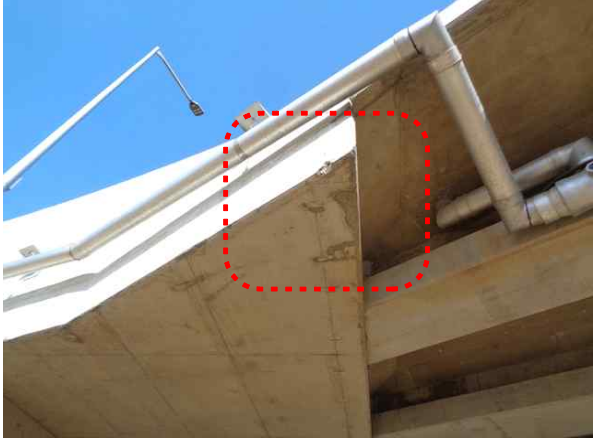
| <p>바닥판 하면 라멘-S1 균열부백태(0.2 × 0.8)</p> | <p>바닥판 하면 라멘-S1 파손(0.1 × 0.1)</p> |

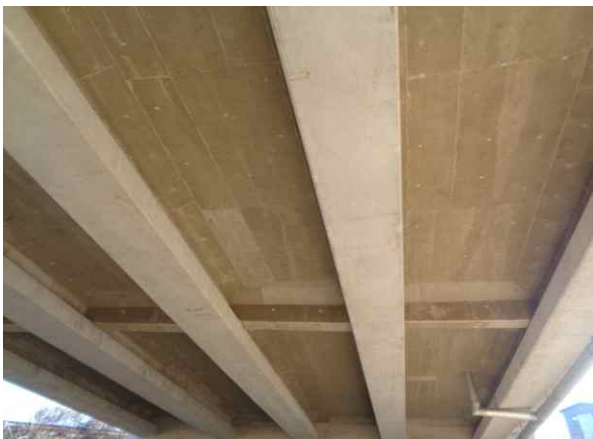
| <p>거더 라멘 S2-G5 파손(0.1 × 0.1)</p> | <p>거더 전경(라멘)</p> |

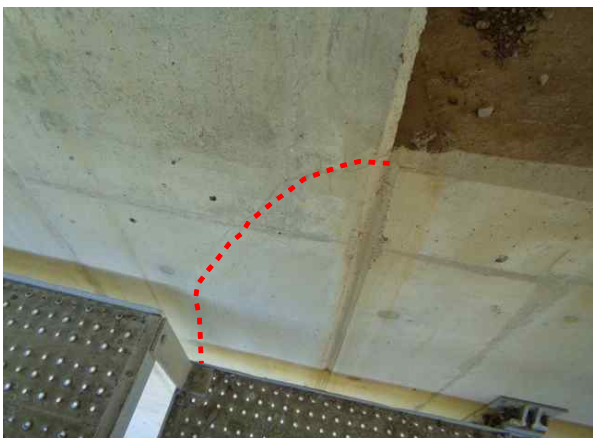
| A1 흠벽 균열(Cw=0.3mm미만) | A1 구체 균열(Cw=0.3mm미만) |

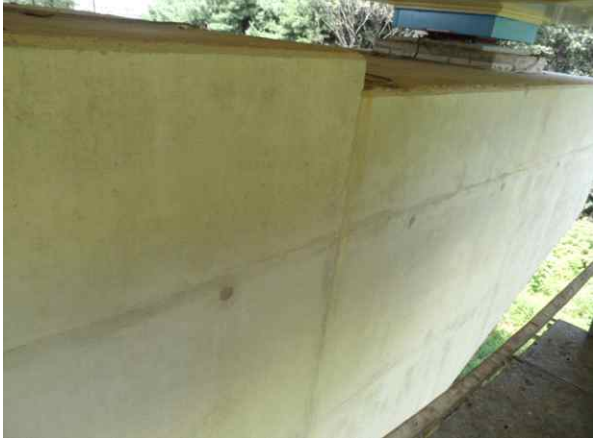
| STB-P1 코핑부 망상균열(8.0×2.0) | STB-P6 코핑부 균열(Cw=0.3mm미만) |

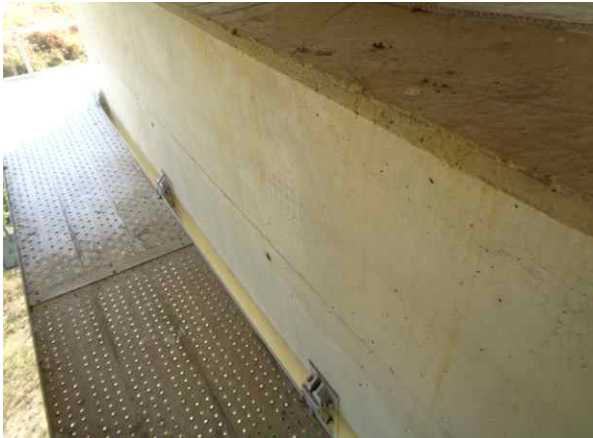
| STB-P7 코핑부 망상균열(4.0×1.0) | 라멘-P1 상태양호 |

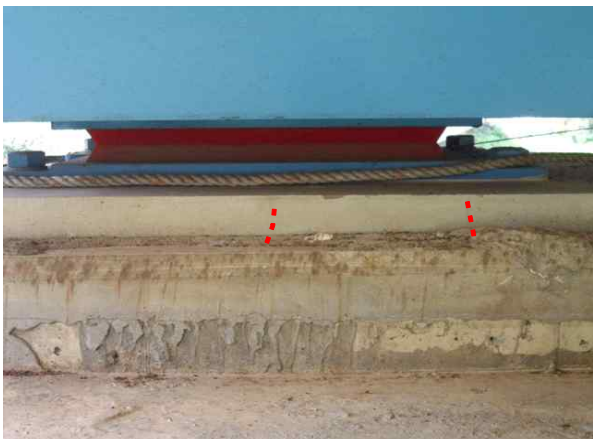
| P1-Sh1 받침몰탈 균열(Cw=0.3mm미만) | P1-Sh1 받침콘크리트 균열(Cw=0.3mm미만) |

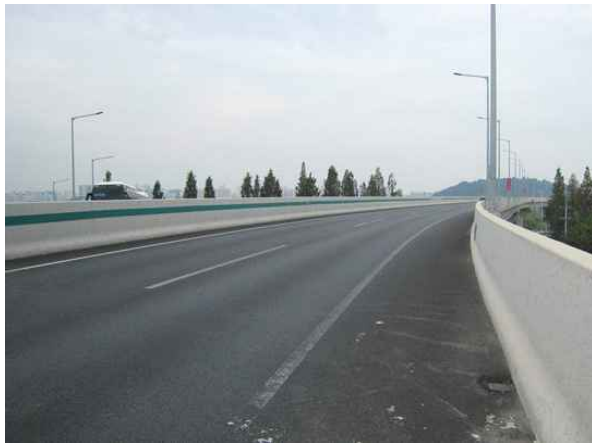
교면포장 상태양호

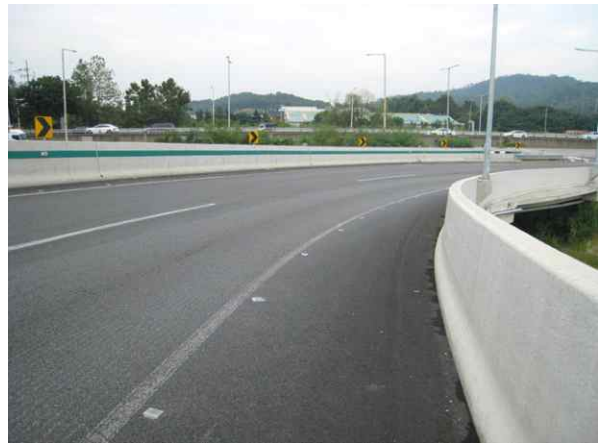
교면포장 상태양호(라멘)

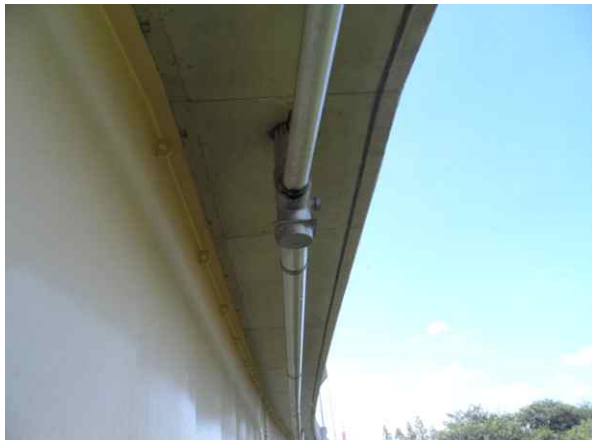
STB-S1 배수관 누수

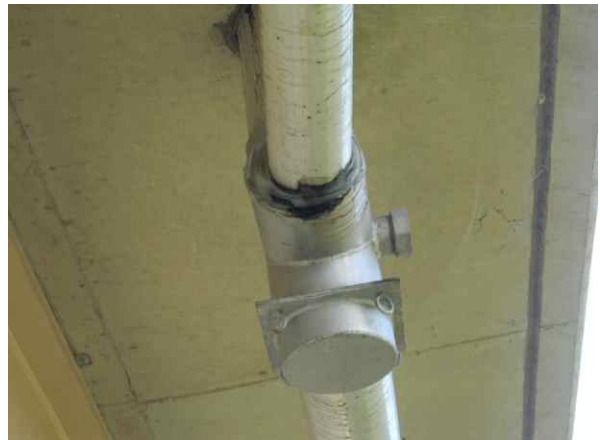
STB-S1 배수관 누수

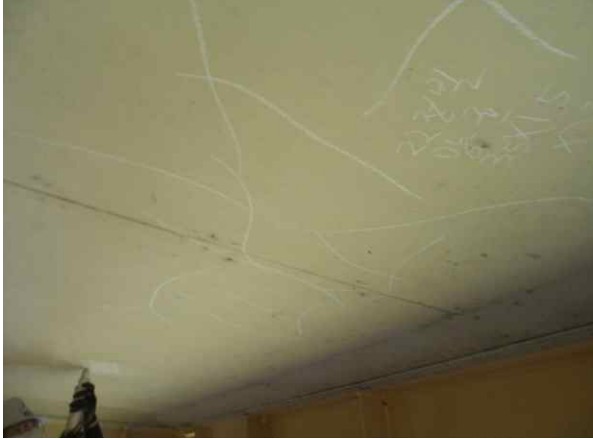
| 바닥판 하면 S1 재료분리(0.3×0.2) | 바닥판 하면 S1 망상균열(3.5×1.5) |

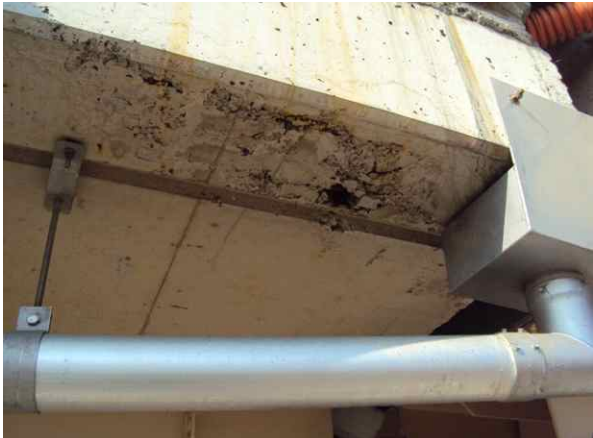
| 바닥판 하면 S1 망상균열(3.5×1.5) | 바닥판 하면 S1 재료분리(철근노출)(0.5×1.0) |

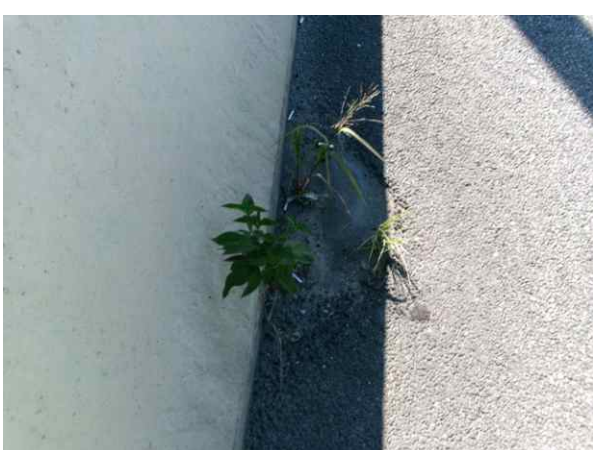
| S1 배수구 막힘 | 배수관 상태 양호 |

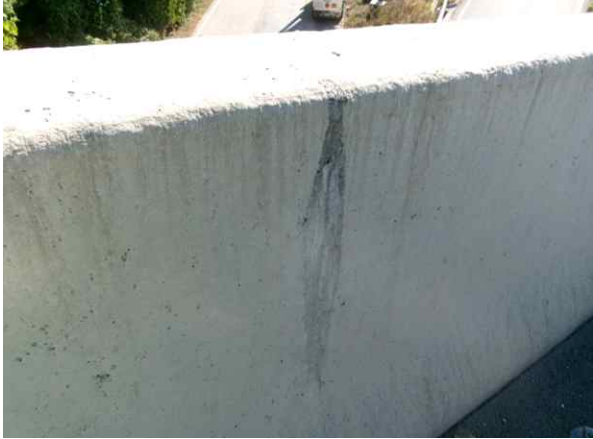
| S1 방호벽 균열(Cw=0.3mm이상) | S1 방호벽 균열부백태(0.1×1.0) |

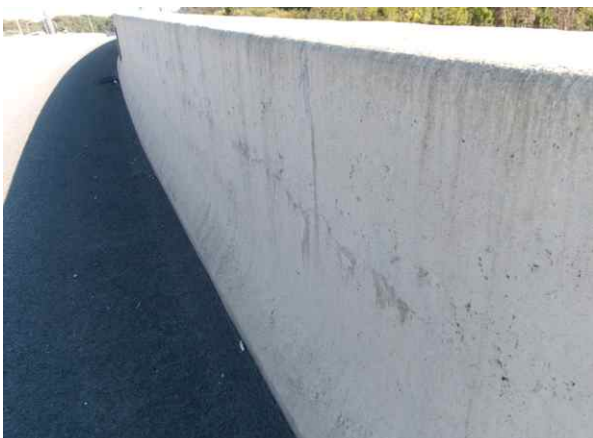
| S2 방호벽 균열(Cw=0.3mm미만) | S2 방호벽 균열부백태(0.1×1.0) |

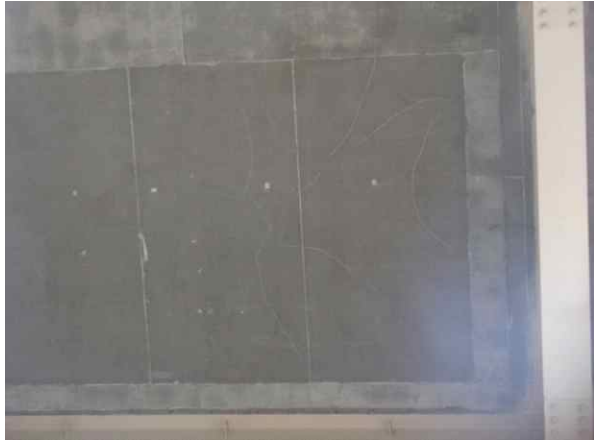
| 바닥판 하면 S1 균열부백태(0.2×0.4) | 바닥판 하면 S1 망상균열(2.5×5.0) |

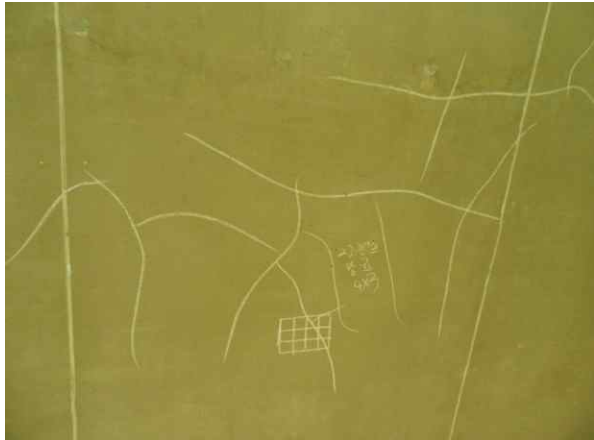
| 바닥판 하면 S2 균열부백태(0.2×1.0) | 바닥판 하면 S2 망상균열(3.0×4.0) |

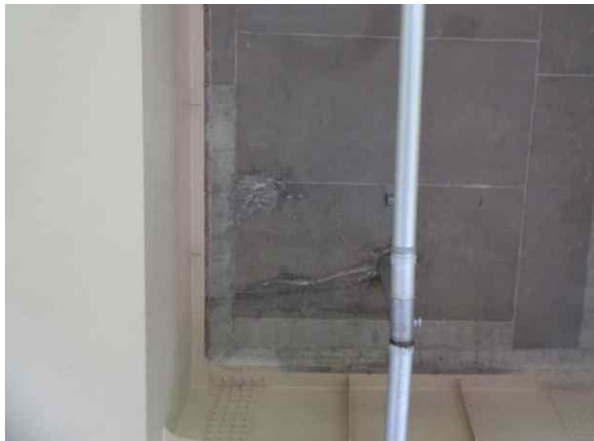
| 바닥판 하면 S3 균열부백태(0.2×0.4, 0.2×1.0) | 바닥판 하면 S4 균열부백태(0.2×1.0) |

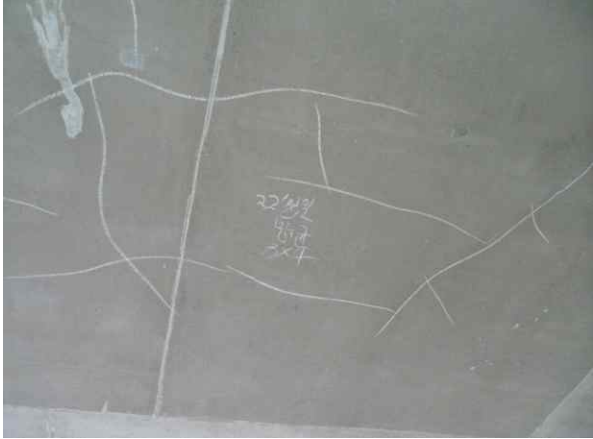
| 바닥판 하면 S4 균열부백태(0.2×2.5 ×2EA) | 바닥판 하면 S4 망상균열(3.0×4.0) |

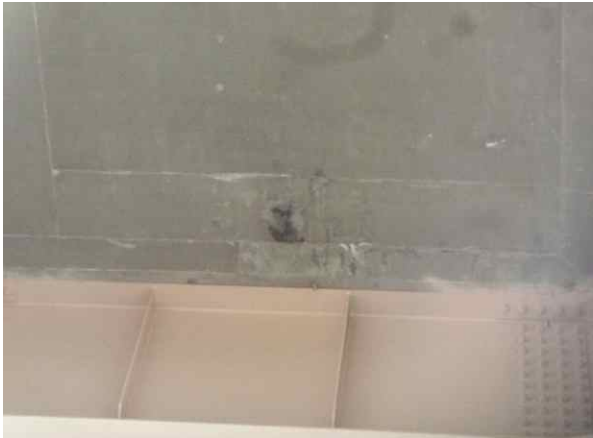
| 바닥판 하면 S5 재료분리(0.1×0.1) | 바닥판 하면 S6 균열부백태(0.2×0.5) |

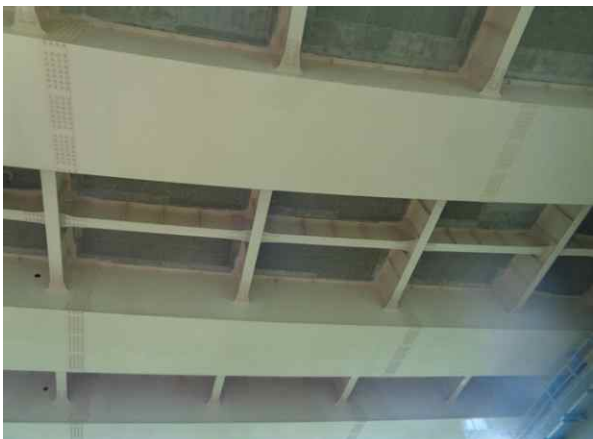
| 세로보 상태양호 | 세로보 상태양호 |

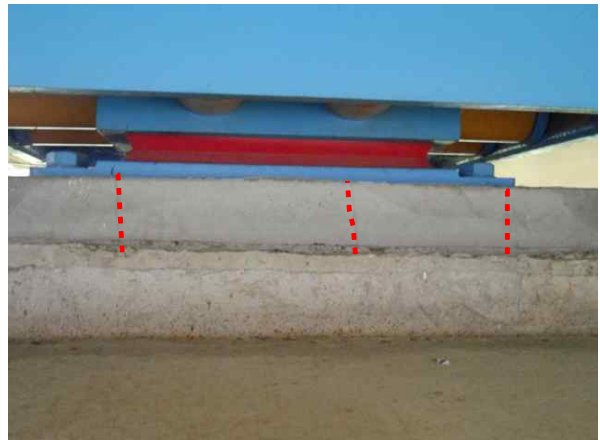
P4-Sh3 받침몰탈 균열(Cw=0.3mm미만)

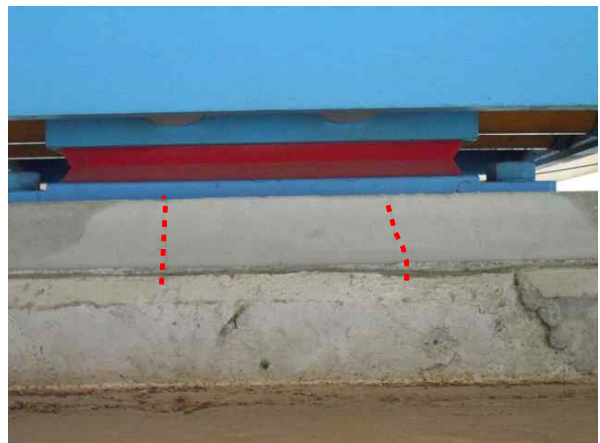
P5-Sh2 받침몰탈 균열(Cw=0.3mm미만)

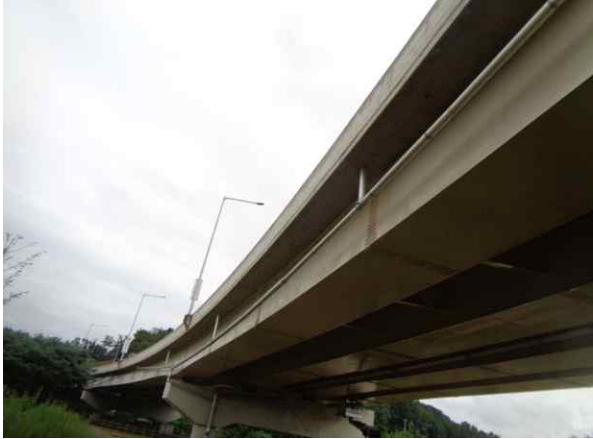
| 배수구 상태 양호 | 배수관 상태 양호 |

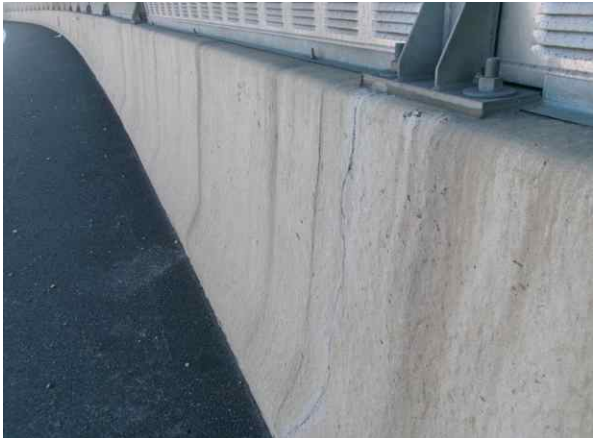
| S1 방호벽 균열(Cw=0.3mm이상) | S4 방호벽 재균열(Cw=0.3mm이상) |

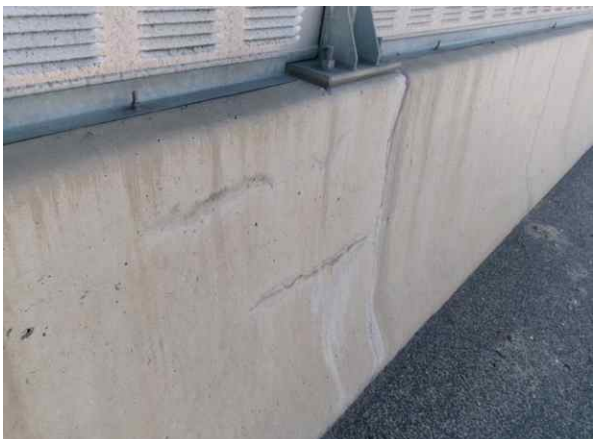
| S5 방호벽 재균열(Cw=0.3mm이상) | S7 방호벽 균열부백태(0.2×1.5) |

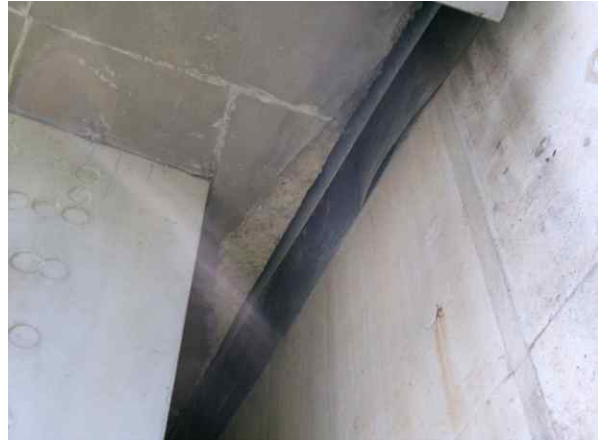
바닥판 하면 S17 박락(1.5×0.2)

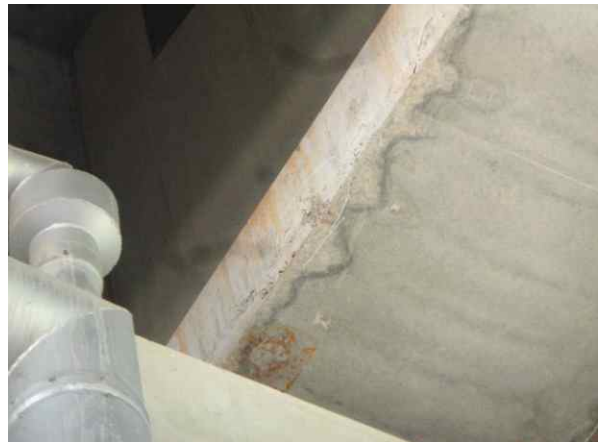
거더 S7 G4 재료분리(0.7×0.2)

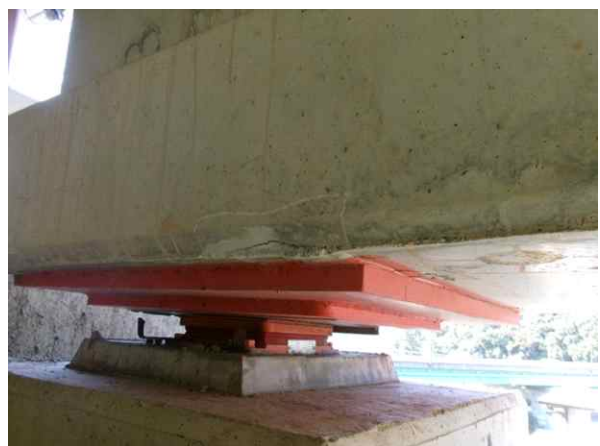
거더 S13 G1 박리(0.1×0.4)

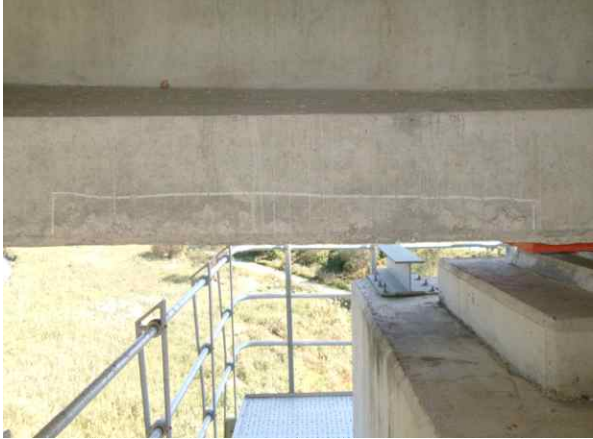
| 거더 S13 G8 박리(0.4×0.2) | 거더 S13 G8 재료분리(1.2×0.2) |

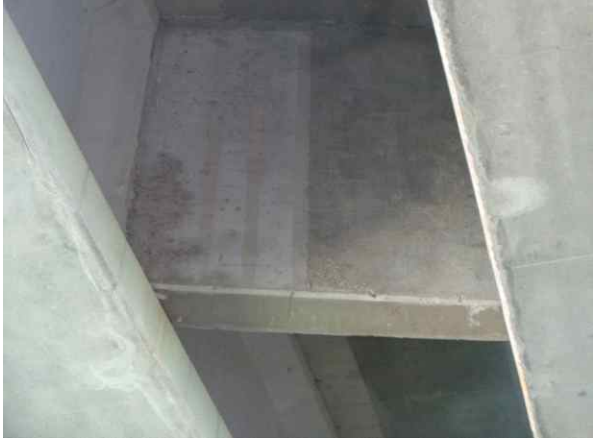
| 가로보 S3 G6~7 재료분리(0.2×0.6, 0.1×0.4) | 가로보 S3 G6~7 재료분리(0.2×0.6, 0.1×0.4) |

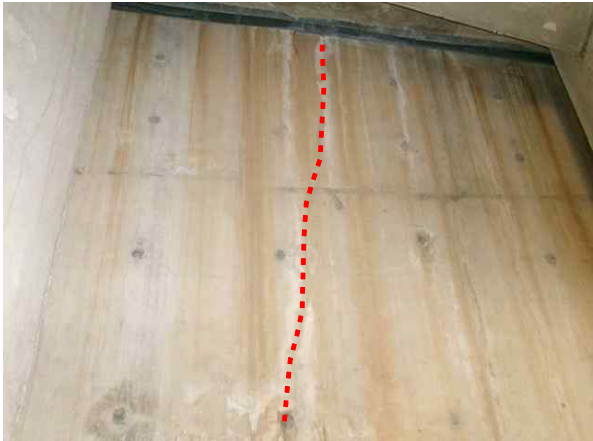
| 교대 A1 홍벽 균열(Cw=0.3mm이상) | 교대 A1 홍벽 균열(Cw=0.3mm이상) |

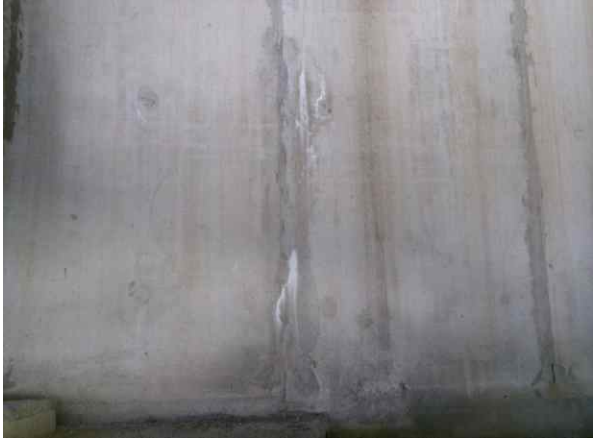
| 교대 A1 홍벽 균열부백태(0.1×1.0) | 교대 A1 홍벽 균열부백태(0.2×1.5) |

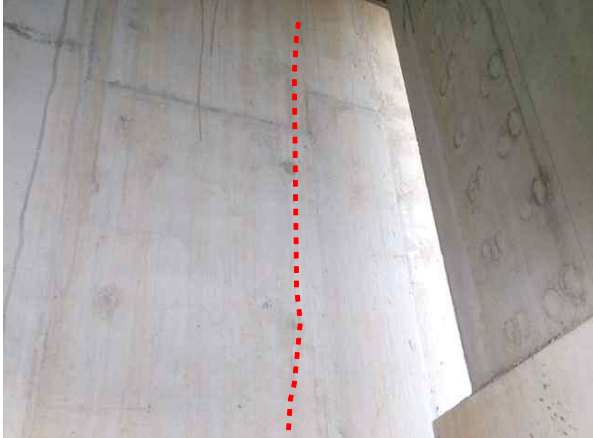
| 교대 A1 홍벽 균열(Cw=0.3mm이상) | 교대 A1 홍벽 균열부백태(0.1×0.5) |

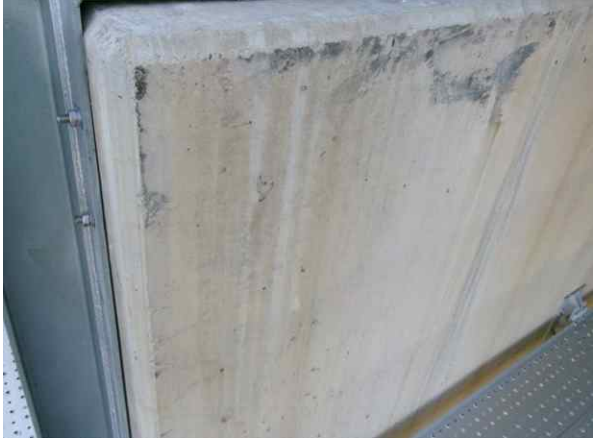
| P8 코핑부 균열( $Cw=0.3\text{mm}$ 이상) | P8 코핑부 망상균열( $1.0 \times 1.5$ ) |

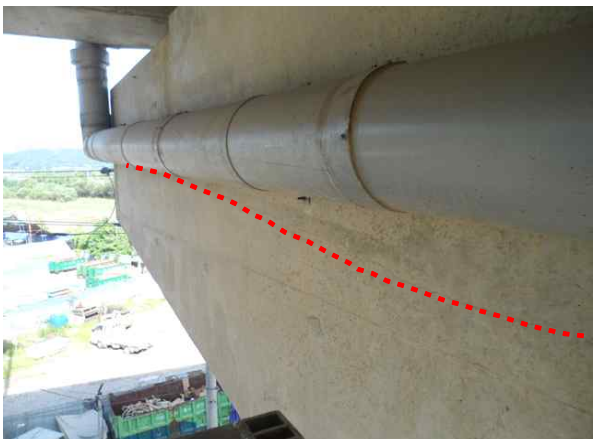
| P12 코핑부 망상균열( $3.0 \times 1.5$ ) | P12 코핑부 균열( $Cw=0.3\text{mm}$ 미만) |

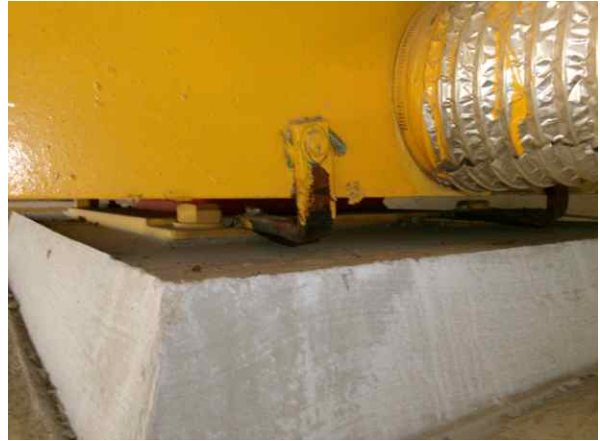
A1-Sh7 고정핀 미제거

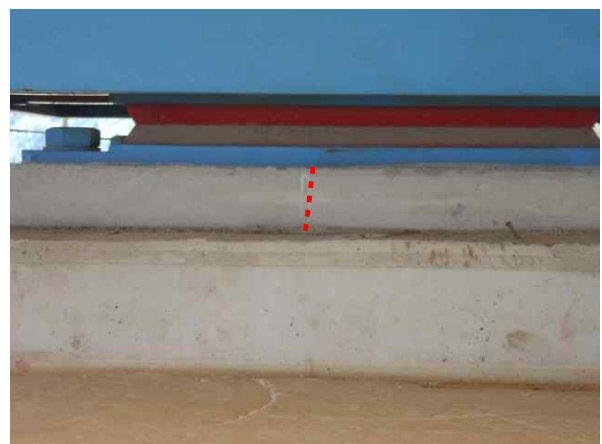
P9-Sh2 받침물탈 균열( $C_w=0.3\text{mm}$ 미만)

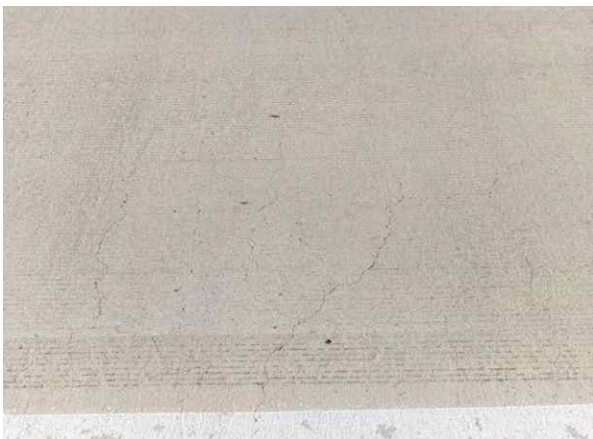
| S15 포장 망상균열(45.0×7.0) | S16 포장 망상균열(45.0×7.0) |

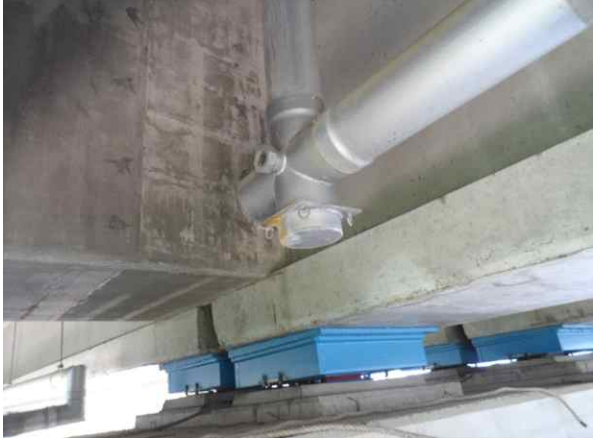
| S5 배수관 막힘(1EA) | S6 배수관 누수(1EA) |

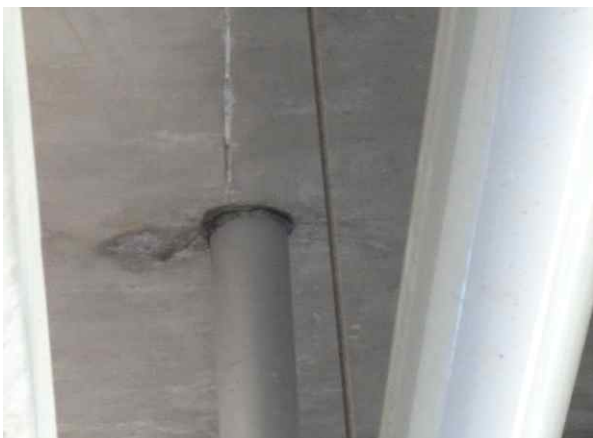
| S6 배수관 연결불량(누수) (5EA) | S7 배수구 막힘(5EA) |

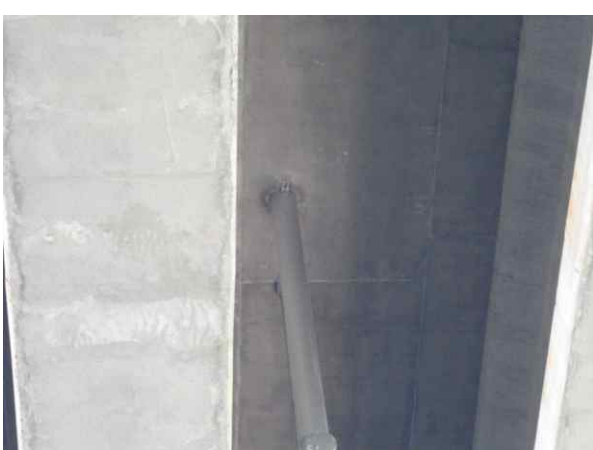
| S7 배수관 누수(1EA) | S8 배수구 막힘(15EA) |

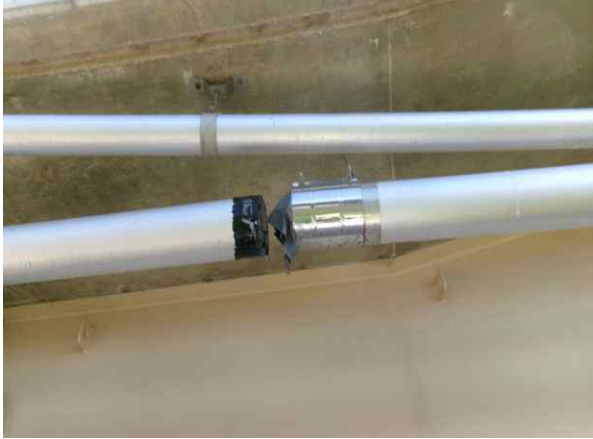
| S8 배수관 파손(1EA) | S12 배수관 파손(1EA) |

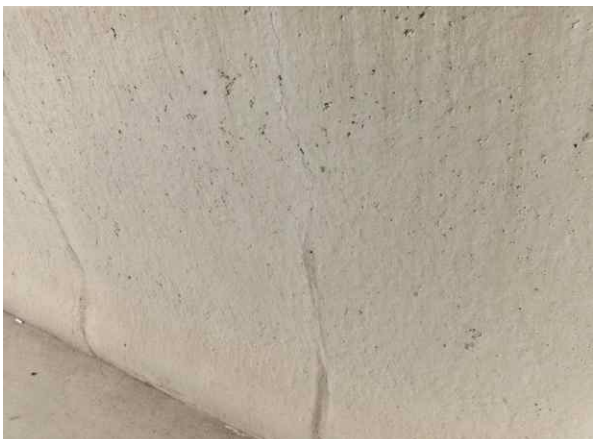
| S1 방호벽 균열(Cw=0.3mm미만) | S2 방호벽 균열부백태(0.1×1.0 ×2EA) |

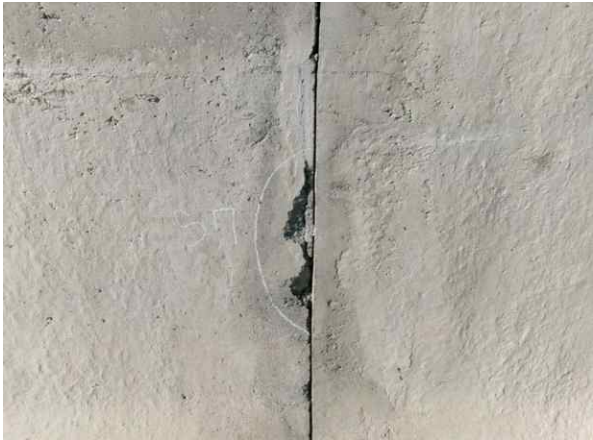
| <p>S6 방호벽 균열(Cw=0.3mm미만)</p> | <p>S7 방호벽 파손(0.1×0.3)</p> |

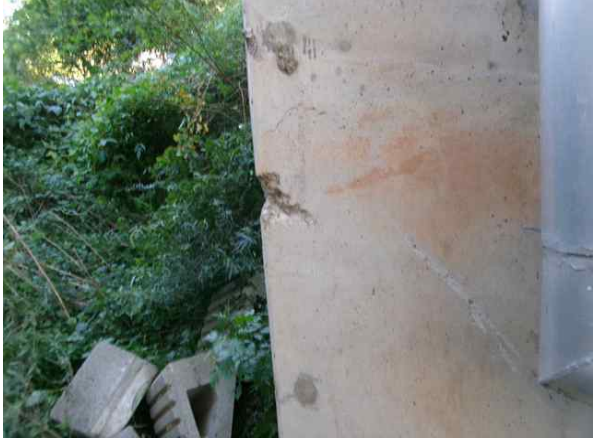
| 교대 A1 박리(6.0×1.0) | 교대 A1 파손(6.0×1.0) |

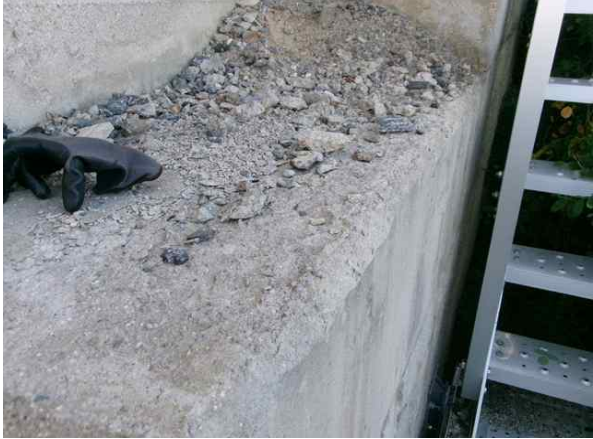
| 교대 A2 균열(Cw=0.3mm미만) | 교대 A2 표면열화 및 박리(1.5×0.5) |

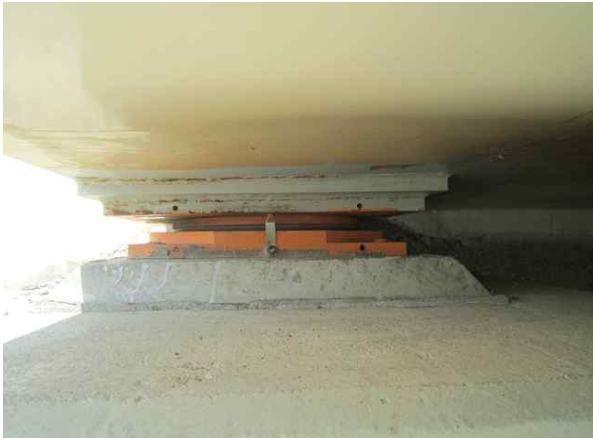
| 교량받침 A2-Sh2 받침몰탈 파손(0.3×0.3) | 교량받침 A2-Sh1 Plate부식(1EA) |

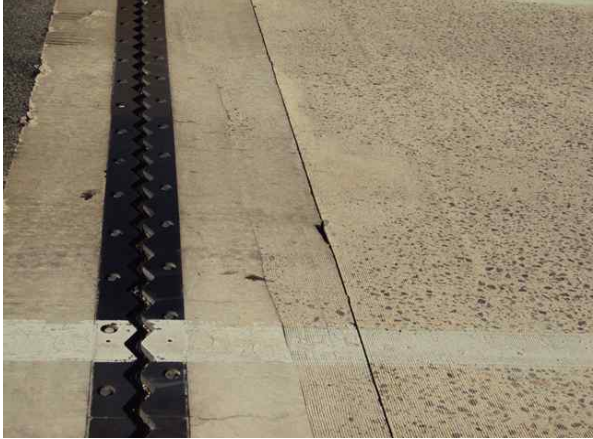
| <p>신축이음 A1 여유량 부족(1EA)</p> | <p>신축이음 A1 후타재 파손(0.1×0.2)</p> |

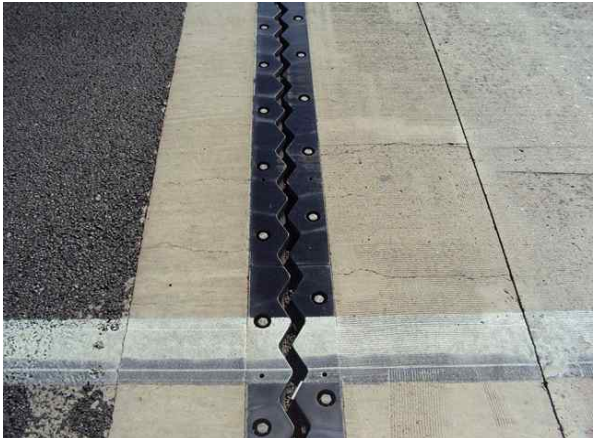
| <p>신축이음 A1 차수판 볼트 체결불량(2EA)</p> | <p>신축이음 A2 후타재 균열(Cw=0.3mm미만)</p> |

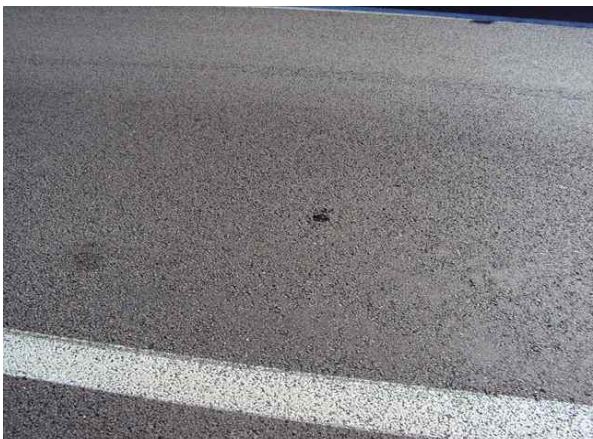
| <p>교면포장 S1 포트홀(0.2×0.2)</p> | <p>교면포장 S1 포트홀(0.1×0.1)</p> |

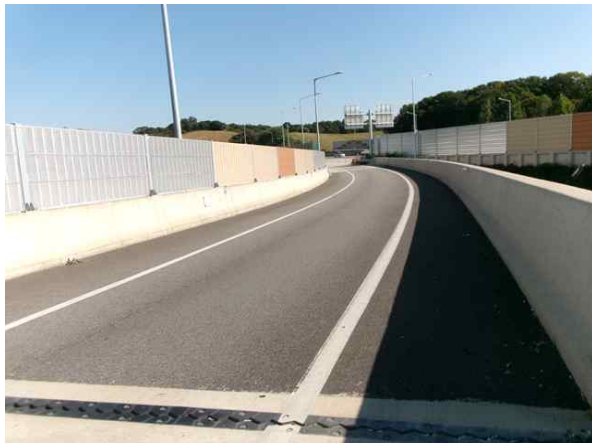
교면포장 상태양호
