## 1. 강매교

## 손상현황 사진

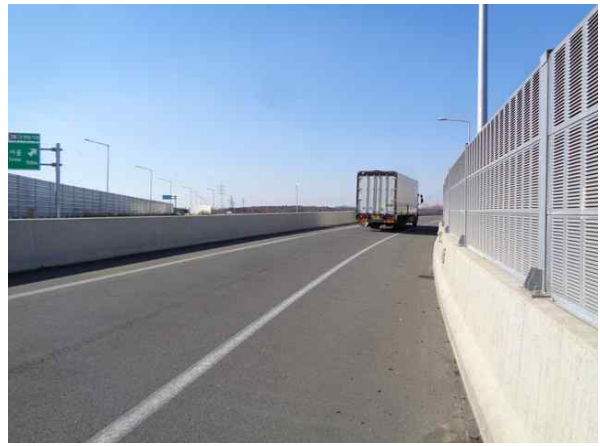
교면포장 상태양호

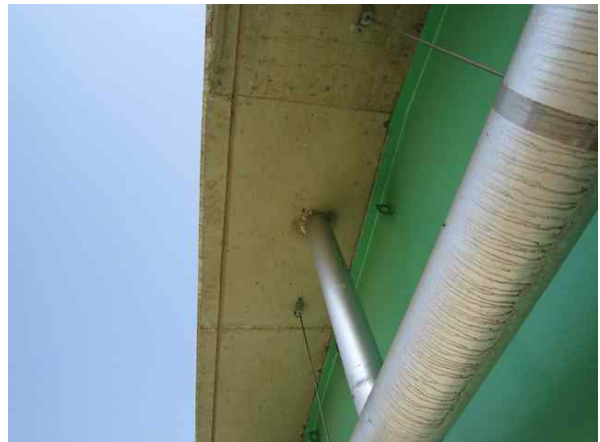
바닥판 하면 S4 상태양호

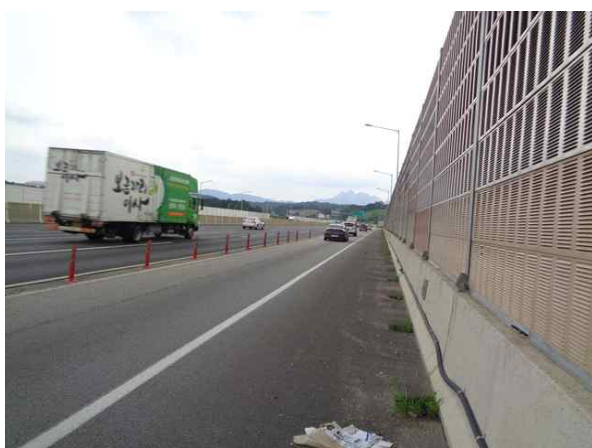
교면포장 S1 상태양호

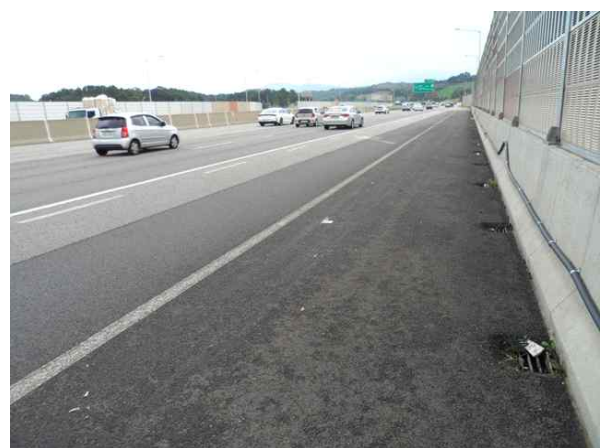
교면포장 S2 상태양호

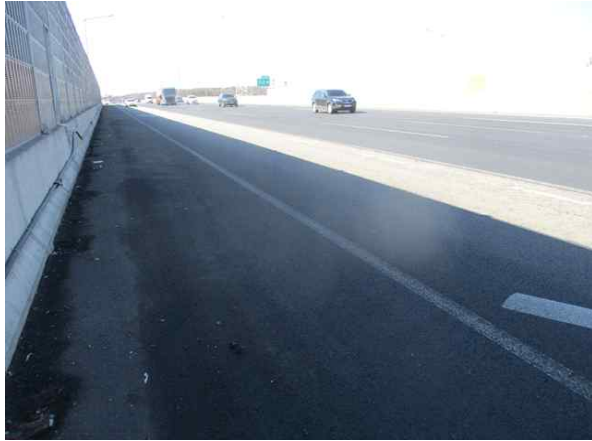
교면포장 S3 상태양호

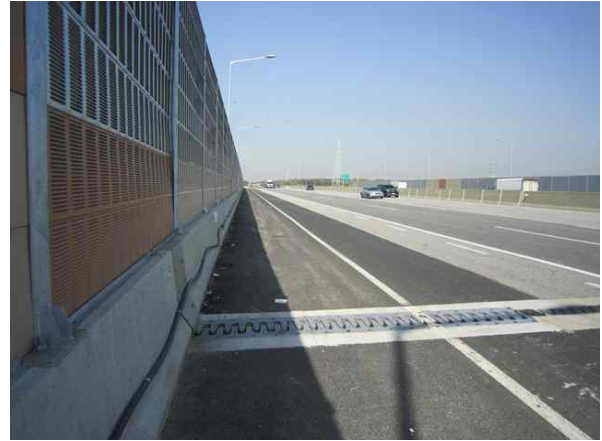
교면포장 S4 상태양호

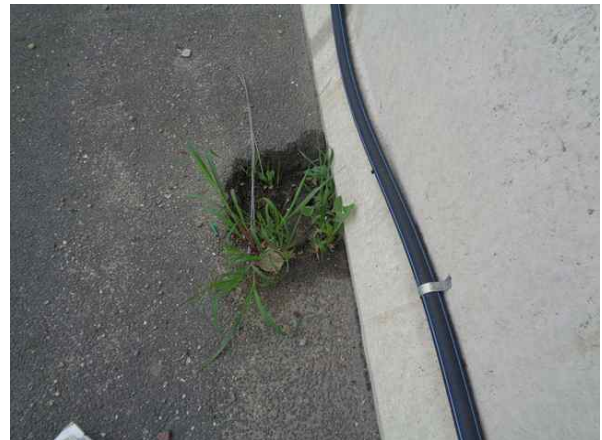
배수시설 S2 배수구 토사퇴적

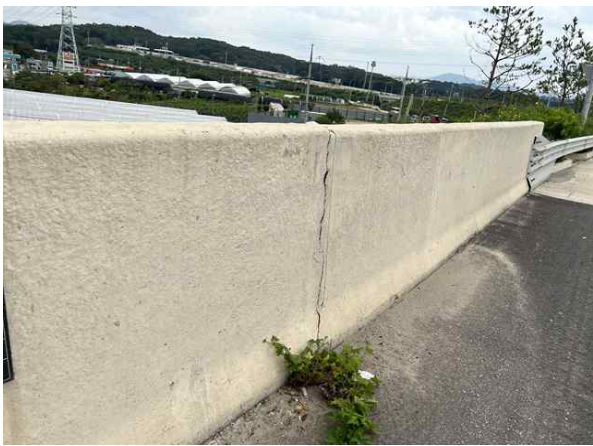
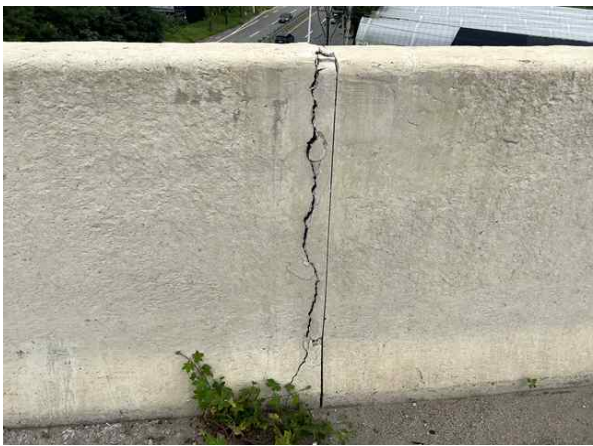
| <p>방호벽 S1 접속부 파손(0.2×1.5)</p> | <p>방호벽 S1 접속부 파손(0.2×1.5)</p> |

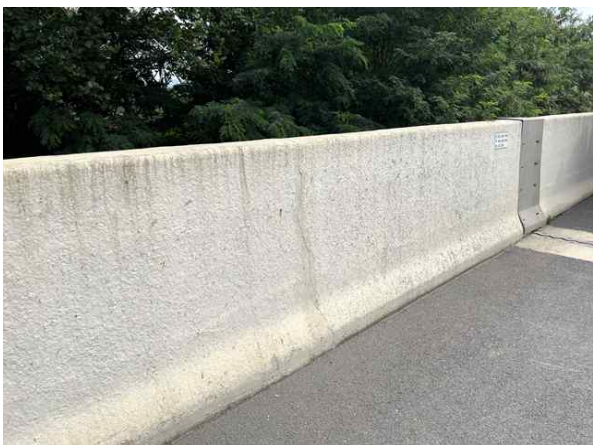
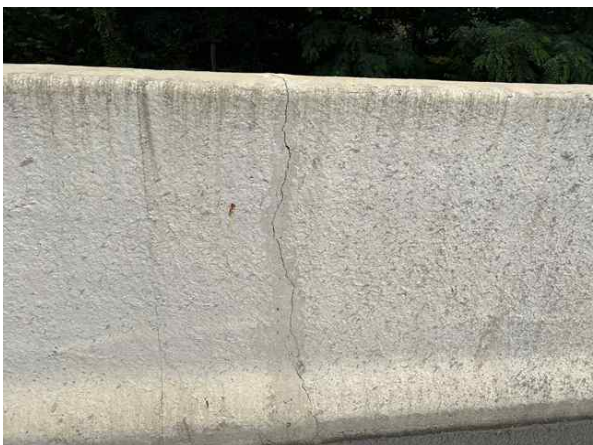
| <p>방호벽 S2 접속부 파손(0.1×1.5)</p> | <p>방호벽 S2 접속부 파손(0.1×1.5)</p> |

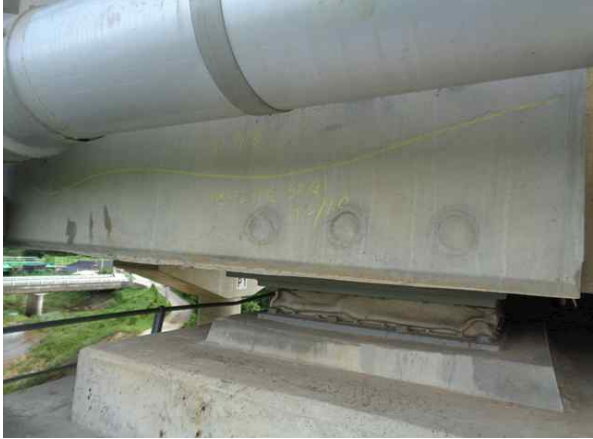
| <p>거더 S2 G1 균열(Cw=0.3mm미만)</p> | <p>거더 S2 G4 균열(Cw=0.3mm미만)</p> |

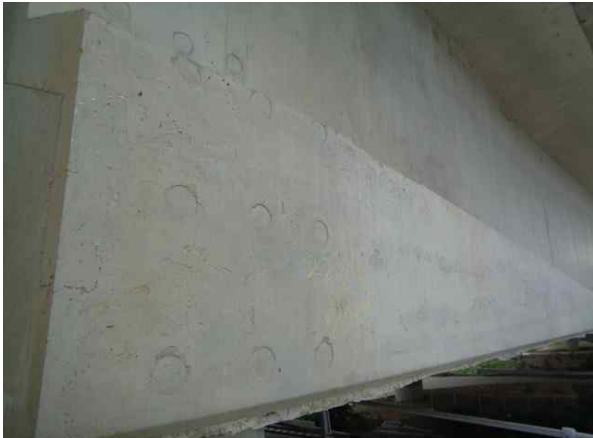
| <p>거더 S3 G1 망상균열(3.5×1.0)</p> | <p>거더내부 상태양호</p> |

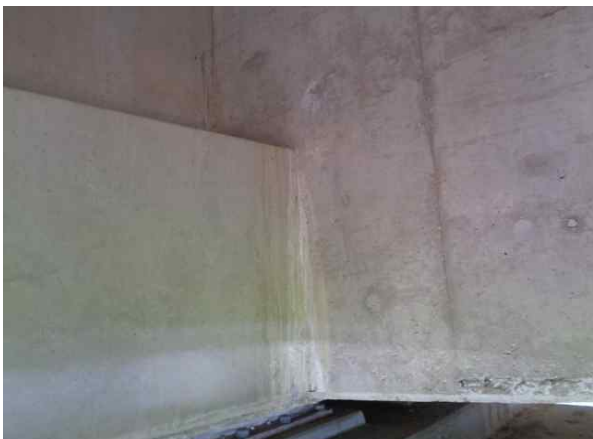
| <p>가로보 S1 G3~4 백태(0.2×0.5×3EA)</p> | <p>가로보 S1 G4~5 철근노출(0.1×0.2)</p> |

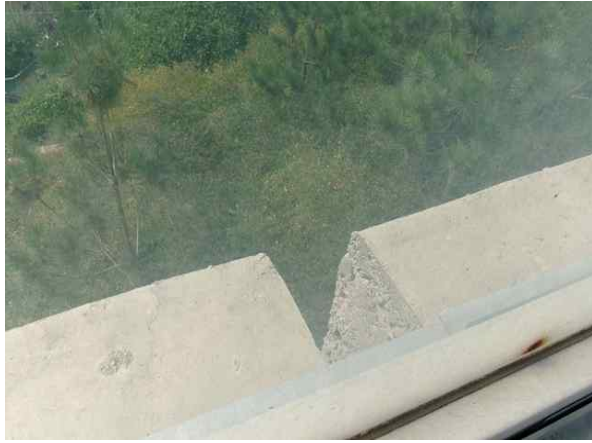
A2 차수판 미설치(1EA)

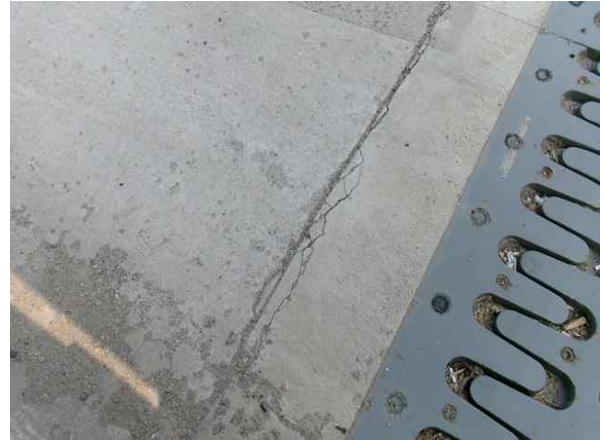
A2 후타재 박락(0.1 x 1.0)

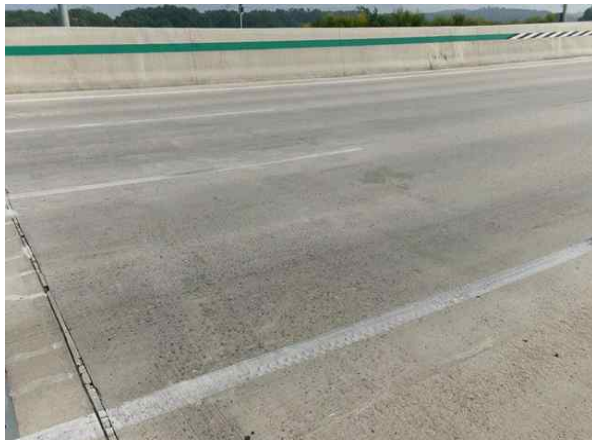
S1 접속부 포장 망상균열(9.0 x 8.0)

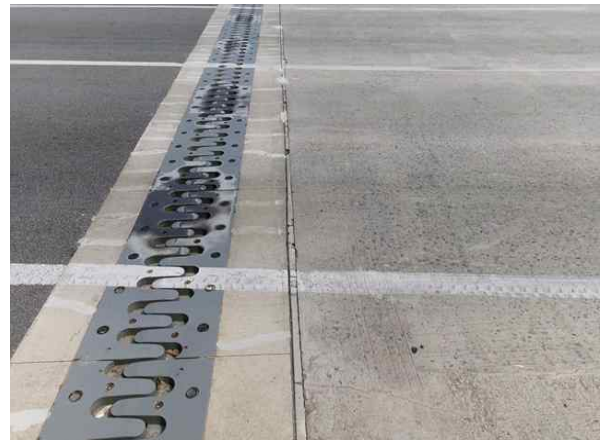
S1 접속부 포장 파손(0.1 x 7.5)

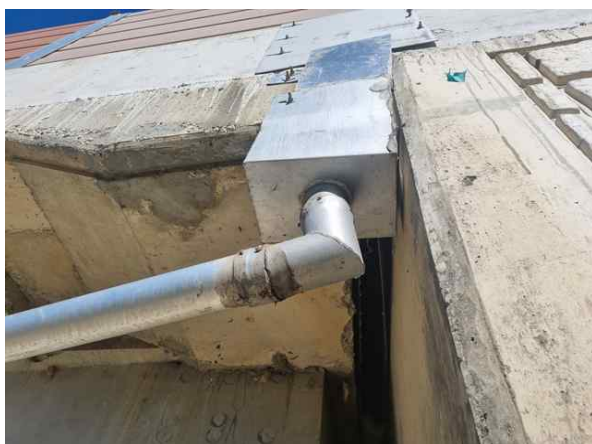
S1 배수관 이음부 누수(1EA)

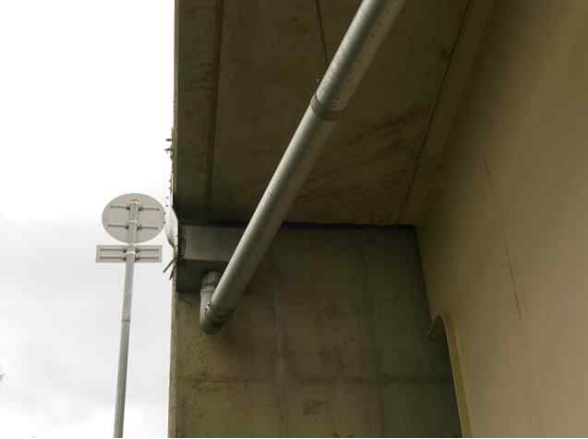
| <p>S9 배수관 월류(1EA)</p> | <p>S9 배수관 누수(1EA)</p> |

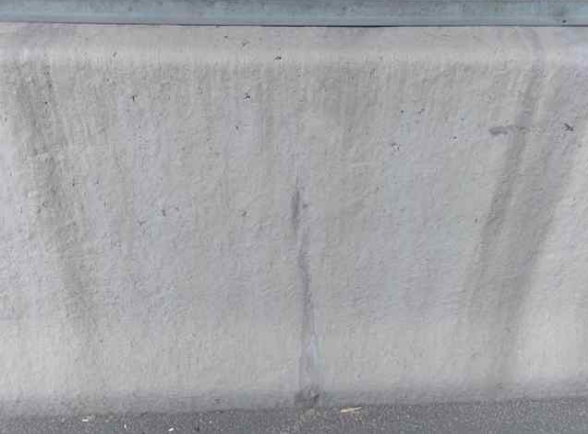
| <p>S5 균열 (Cw=0.3㎜미만)</p> | <p>S6 균열 (Cw=0.3㎜미만)</p> |

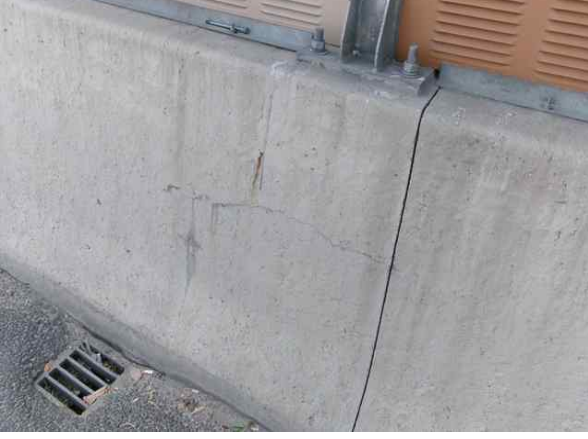
| <p>S7 균열 (Cw=0.3㎜미만)</p> | <p>S5 중앙분리대 파손 (0.5×0.5)</p> |

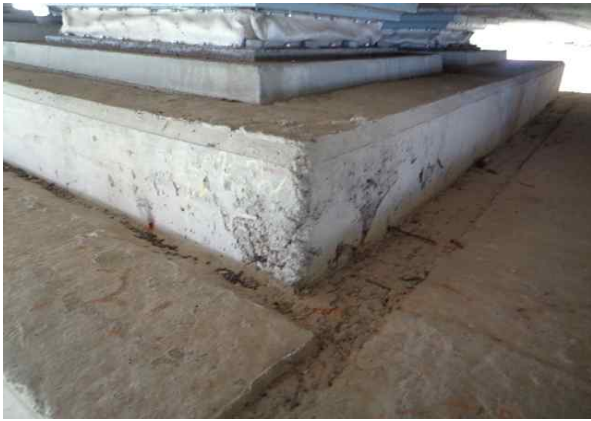
| <p>P2-Sh9 받침콘크리트 재료분리(0.5×0.2)</p> | <p>A1 차수판 앵커탈락(1EA)</p> |

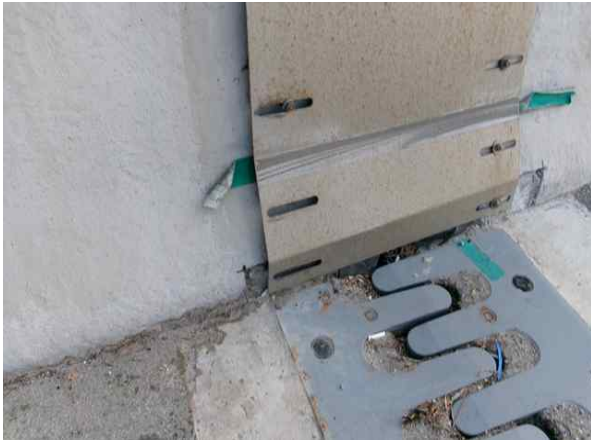
| <p>P3 차수판 앵커탈락(3EA)</p> | <p>A1 신축이음 하부 누수</p> |

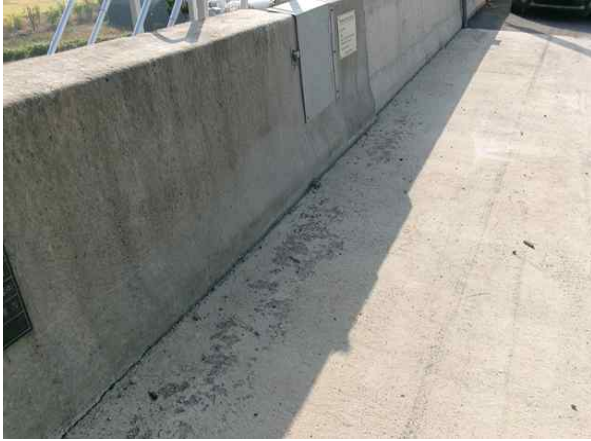
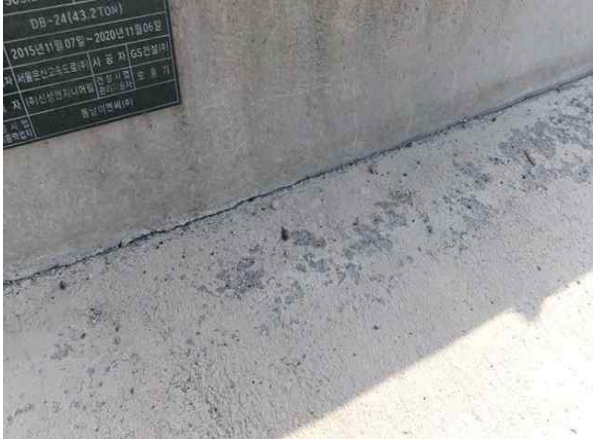
| <p>S1 접속부 포장 박리(0.5×3.0)</p> | <p>S1 접속부 포장 박리(0.5×3.0)</p> |

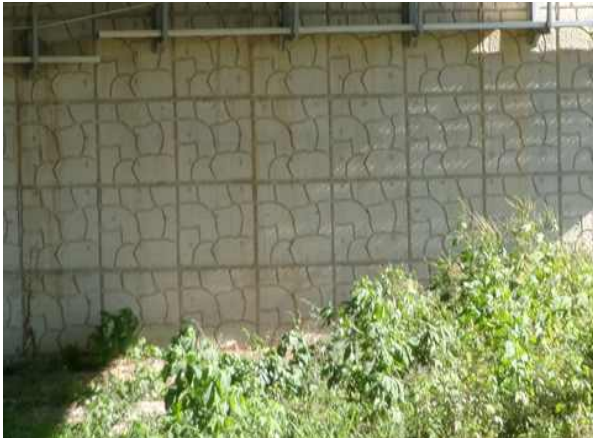
| A1 긁힘(0.2×0.1) | A2 박락(0.3×0.1) |

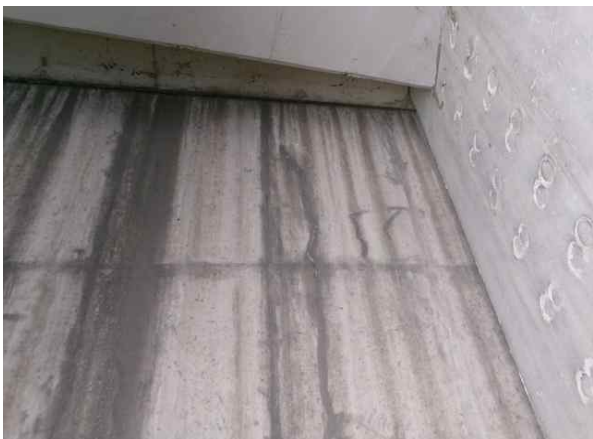
| A2 균열부 백태(0.1×1.0) | A2 신축이음 하부 누수흔적 |

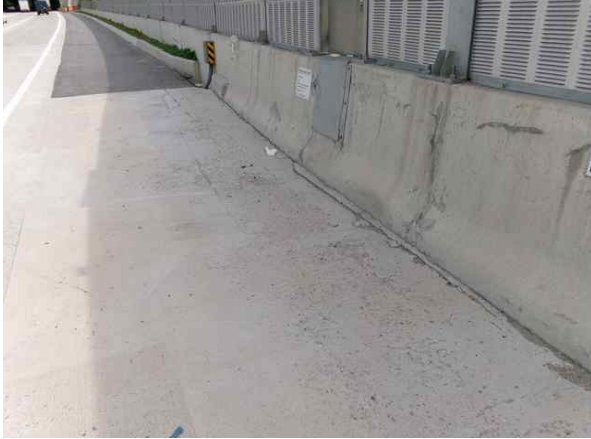
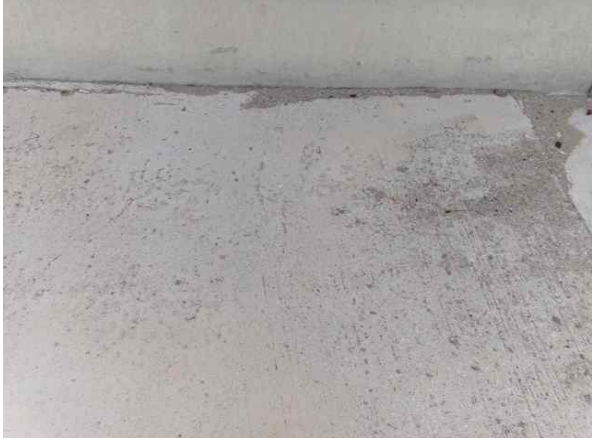
| S1 접속도로 포장 박리(1.5×4.0) | S1 접속도로 포장 박리(1.5×4.0) |

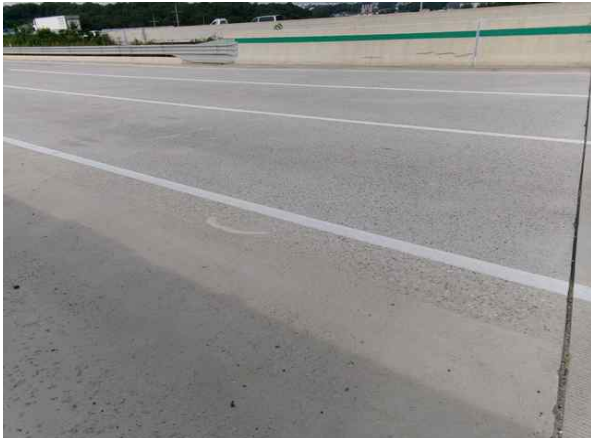
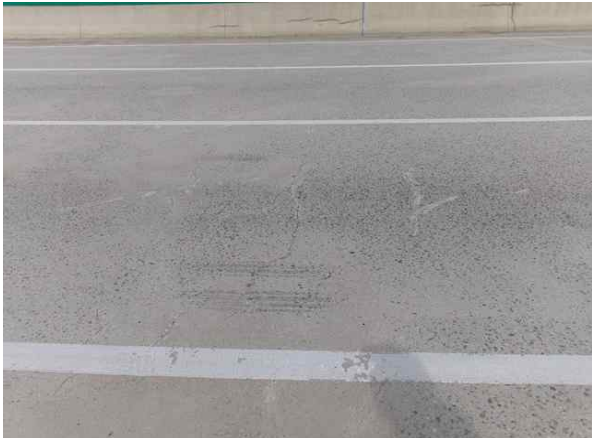
| S1 접속도로 망상균열(4.0×10.0) | S1 접속도로 망상균열(4.0×10.0) |

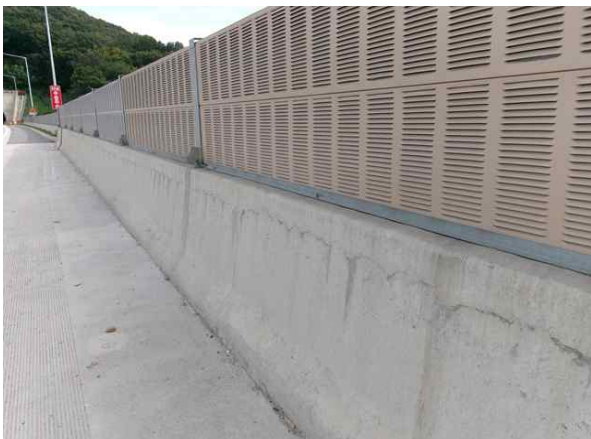
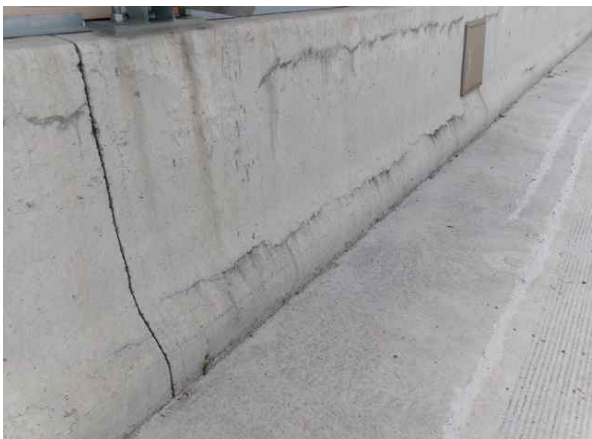
| S1 방호벽 균열(Cw=0.3mm미만) | S1 방호벽 균열(Cw=0.3mm미만) |

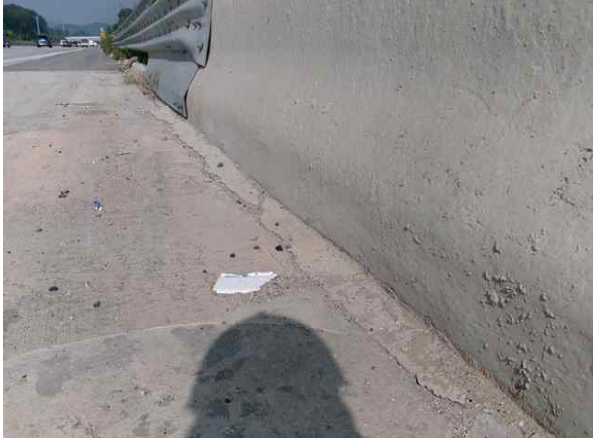
| S2 접속도로 파손(0.2×2.5) | S2 접속도로 파손(0.2×2.5) |

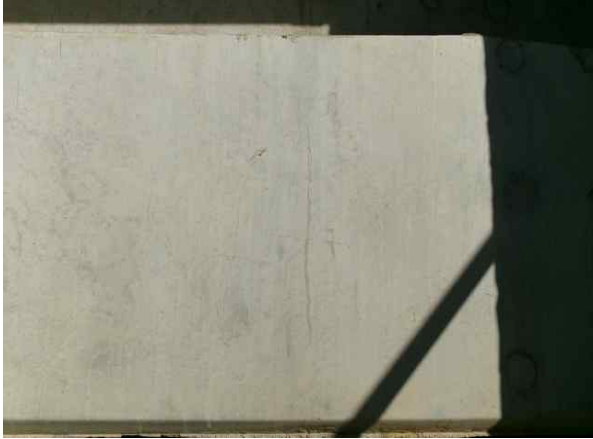
| S1-G1 망상균열(1.5×2.0) | S1-G1 망상균열(1.5×2.0) |

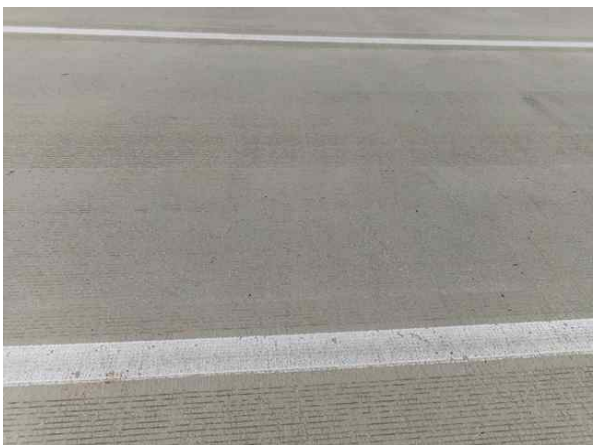
| S2 교면포장 망상균열(6.0×60.0) | S3 교면포장 망상균열(6.0×60.0) |

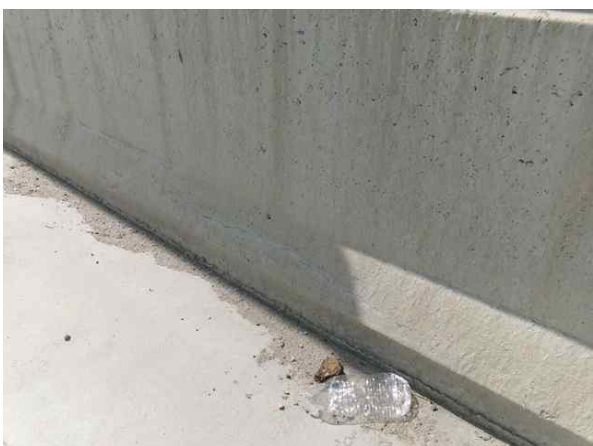
| S1 균열(Cw=0.3mm미만) | S2 균열(Cw=0.3mm미만) |

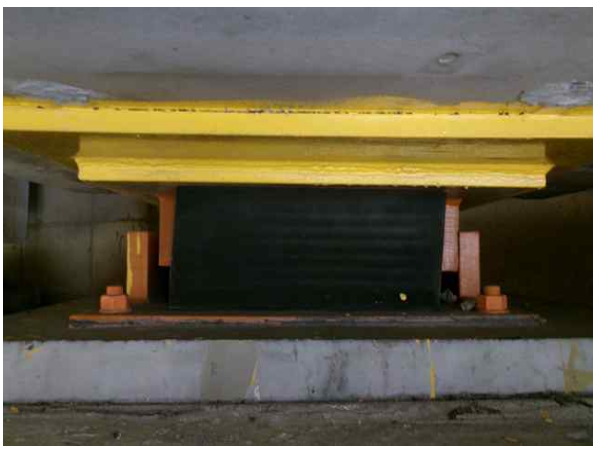
| A2-SH3 받침콘크리트 보수부 들뜸(0.2×0.2) | A2-SH3 스토퍼 간섭 |

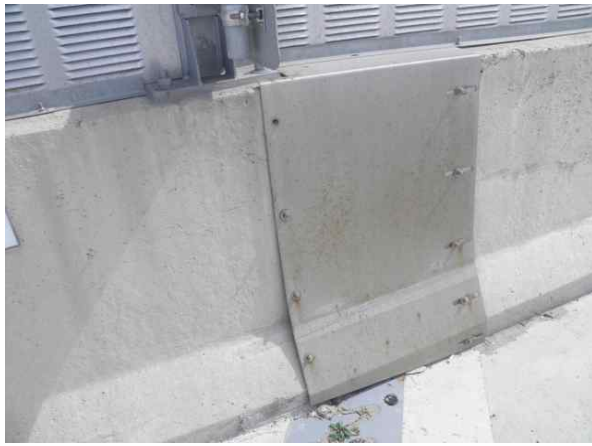
A2 차수판 앵커탈락(1EA)

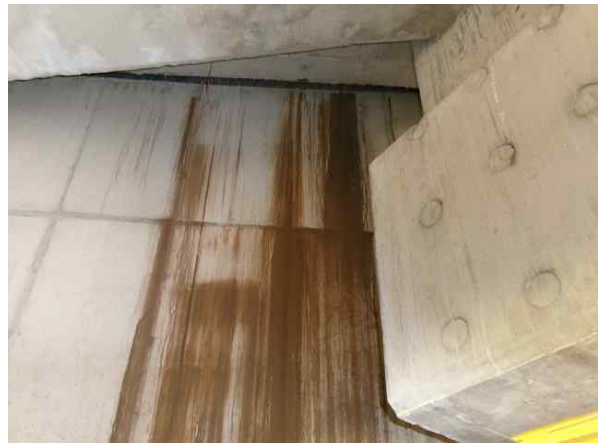
A2 신축이음 하부 누수

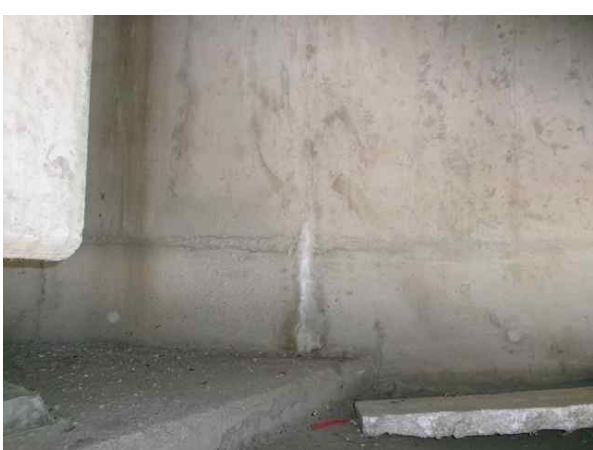
| A1 균열부 백태(0.1×0.5) | A2 누수흔적-조사당시 양호 |

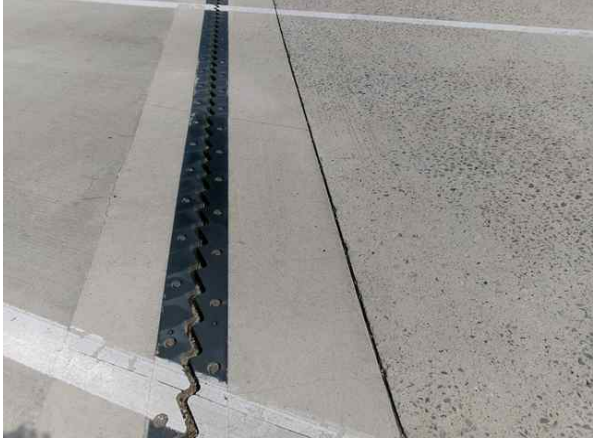
| A1 후타재 망상균열(0.5×0.6) | A1 하부 누수 |

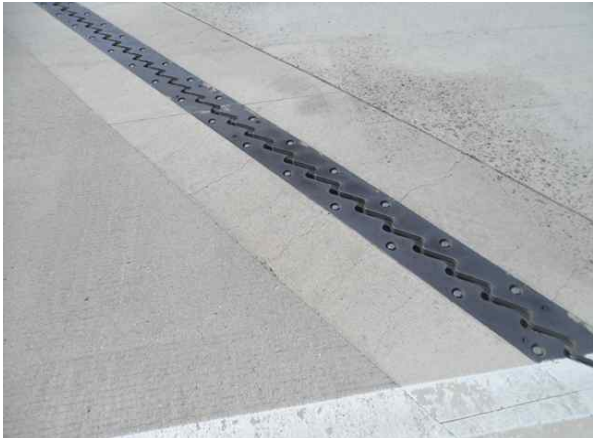
| A2 후타재 균열(Cw=0.3mm미만) | A2 후타재 망상균열(0.3×3.0) |

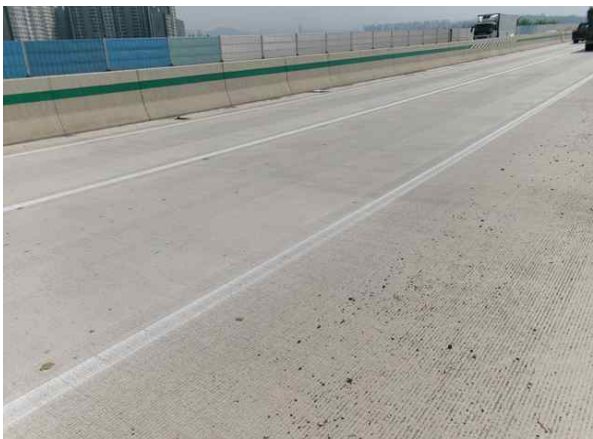
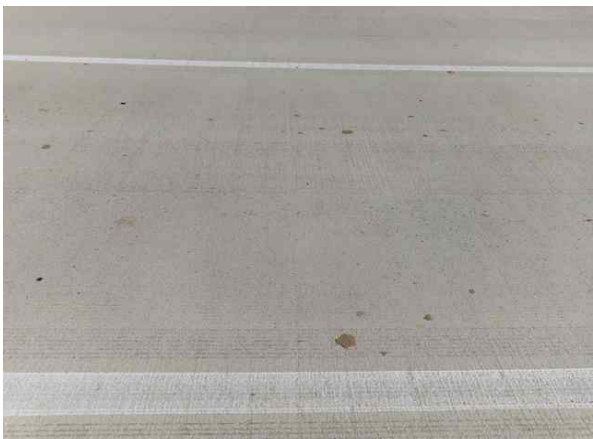
| S2 서울방향 망상균열(6.0×60.0) | S2 서울방향 망상균열(6.0×60.0) |

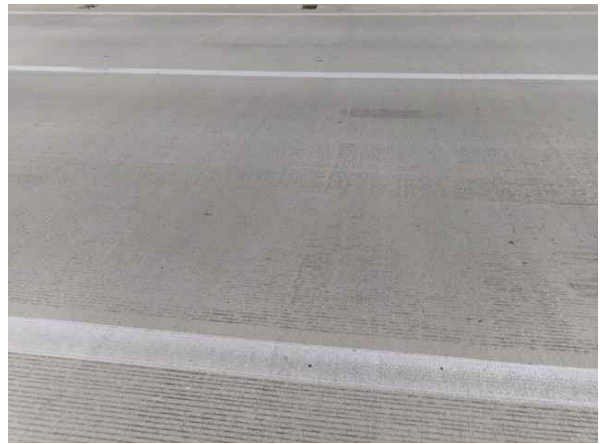
S2 서울방향 접속부 망상균열(5.5×7.0)

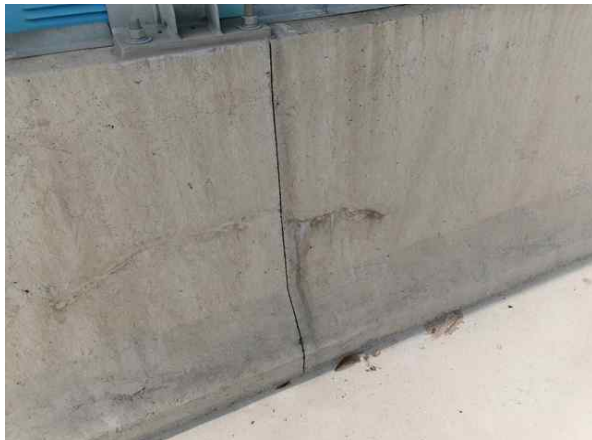
S1 백태(0.2×0.3)

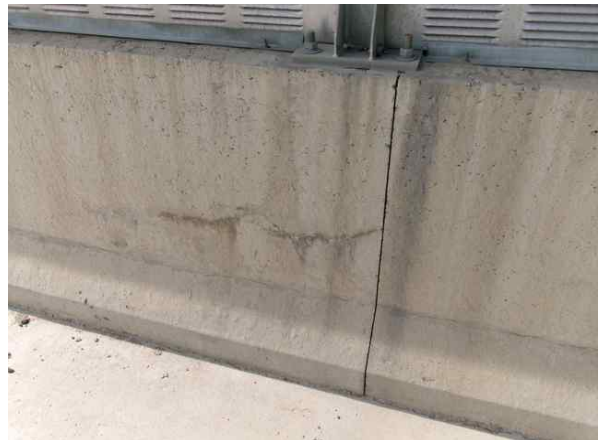
S1 균열(Cw=0.3mm미만)

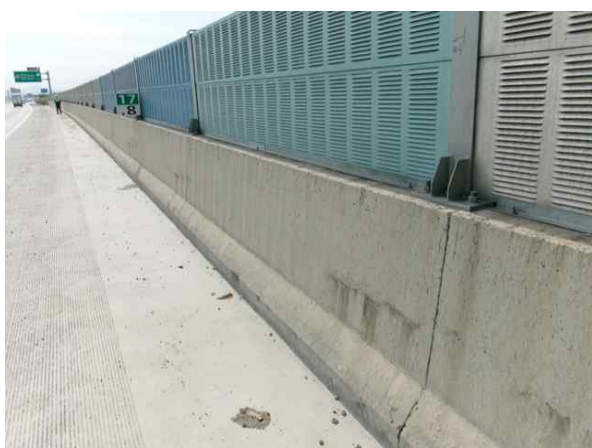
S2 균열(Cw=0.3mm미만)

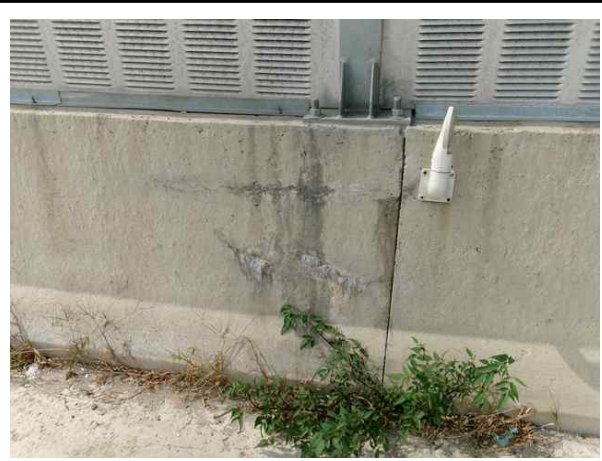
S2 접속부 방호벽 백태(1.0×1.0)

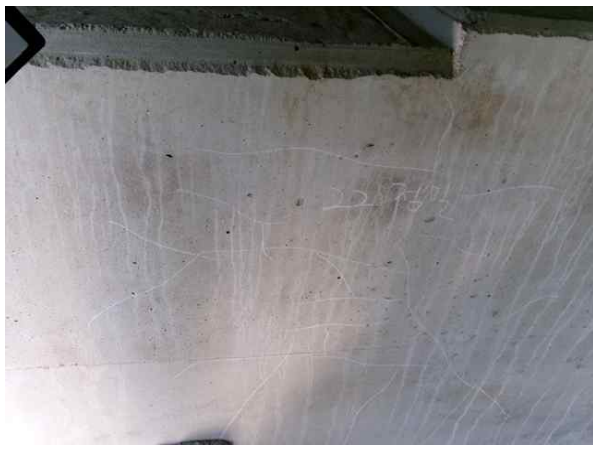
| <p>P4 코평부 망상균열(2.0×1.0)</p> | <p>P4 코평부 균열(Cw=0.3mm미만)</p> |

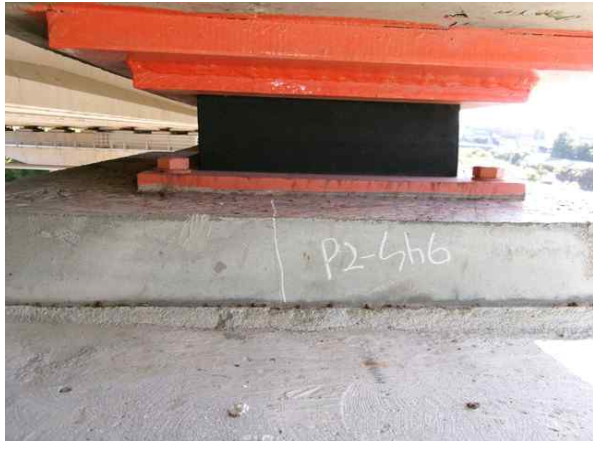
| <p>P2-Sh6 무수축몰탈 균열(Cw=0.3mm미만)</p> | <p>P6-Sh6 무수축몰탈 균열(Cw=0.3mm미만)</p> |

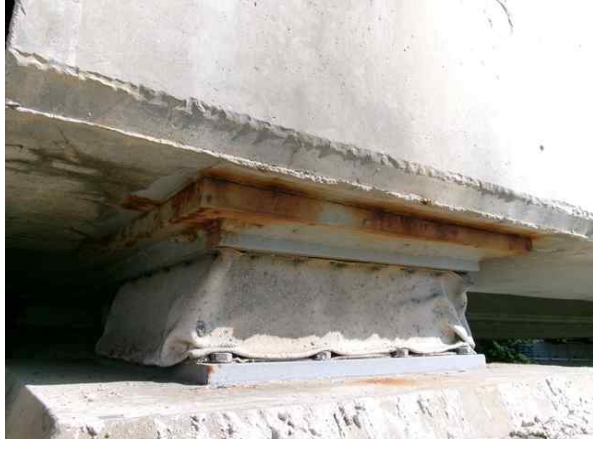
| <p>P3-Sh1 플레이트 부식</p> | <p>P3-Sh6 플레이트 부식</p> |

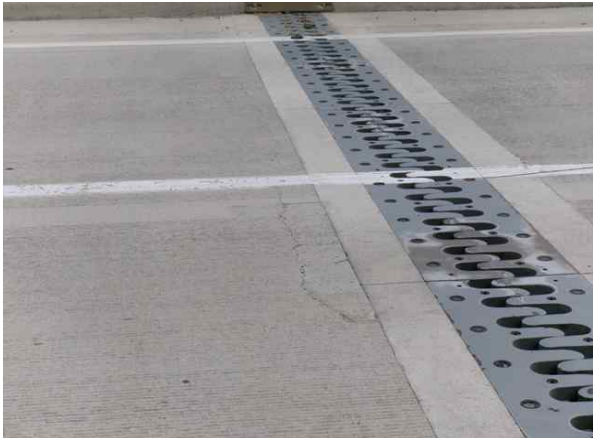
| S4 포장 균열 | S1 배수관 이음부 누수 |

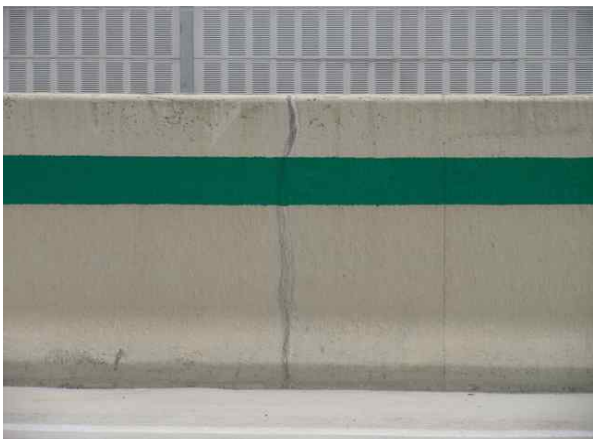
| S2 중앙분리대 균열(Cw=0.3mm미만) | S3 중앙분리대 균열(Cw=0.3mm미만) |

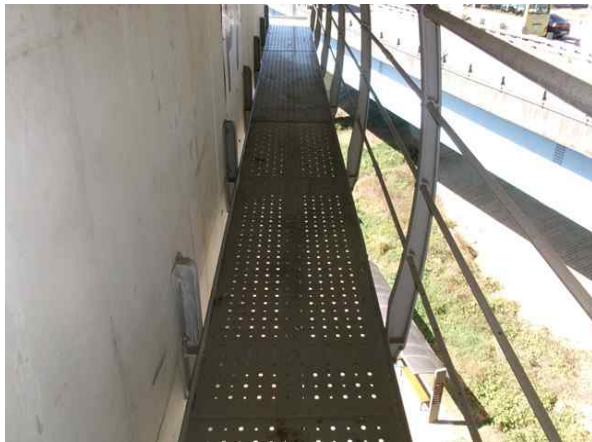
점검로 상태양호

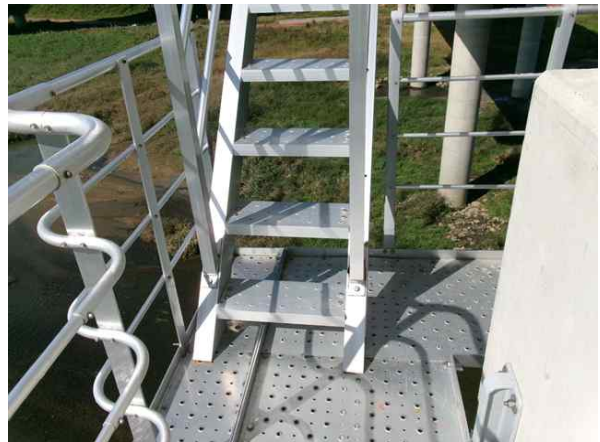
점검로 상태양호

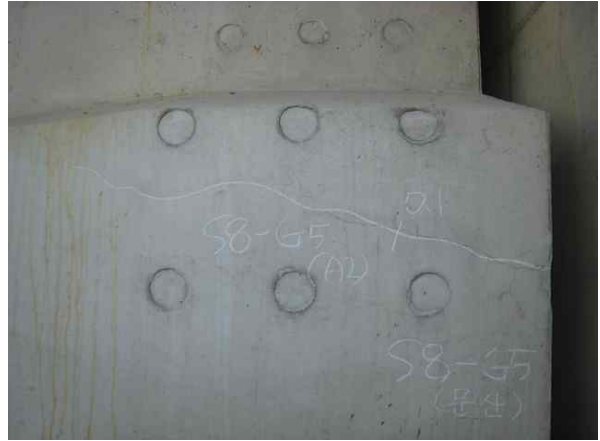
S8-G5 균열(Cw=0.3mm미만)

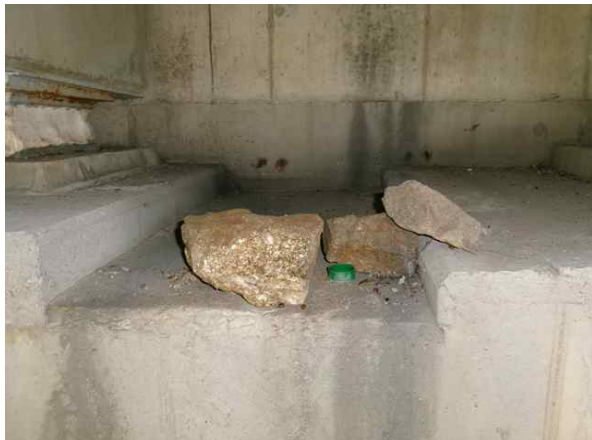
A1 폐콘크리트 적치

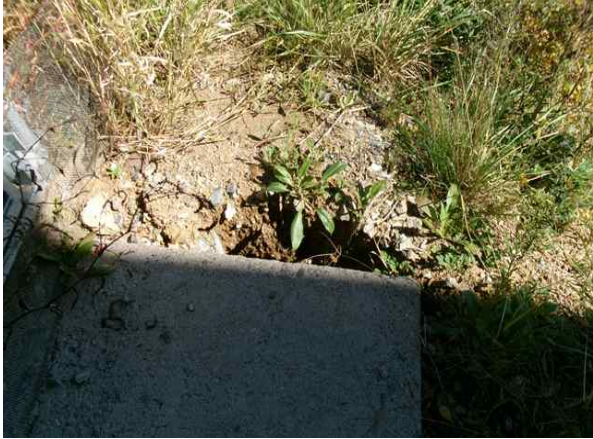
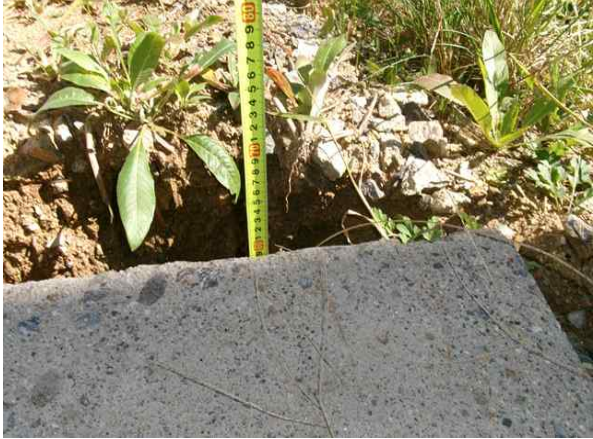
| A2 법면 토사유실 | A2 법면 토사유실 |

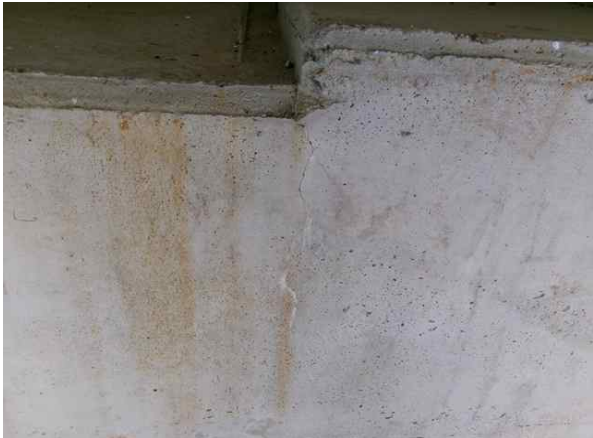
| P1 코핑부 균열(Cw=0.3mm미만) | P3 코핑부 망상균열(2.0×1.0) |

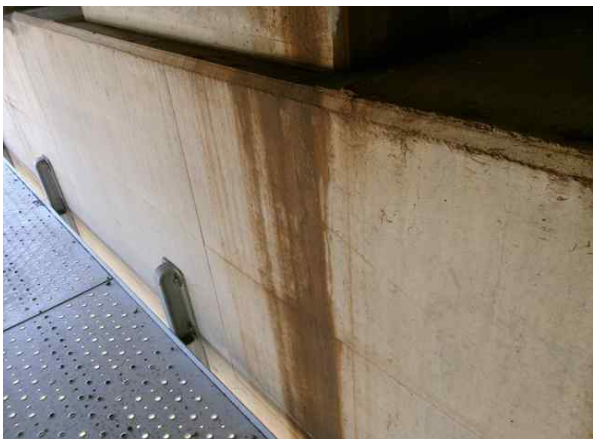
| P3 코핑부 누수흔적 | P5 코핑부 균열(Cw=0.3mm미만) |

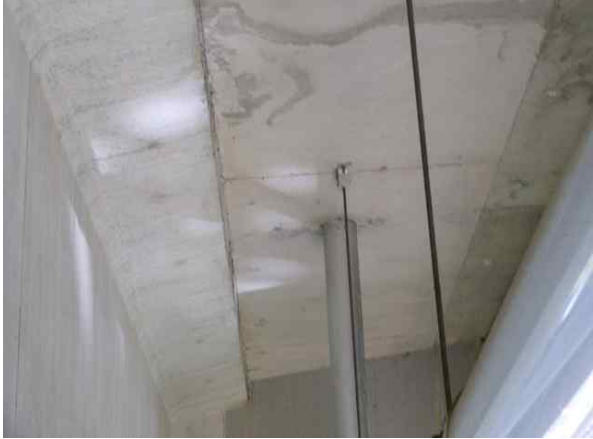
| 바닥판하면 S1 재료분리 ( $0.3 \times 0.4 \times 2EA$ ) | 바닥판하면 S4 균열부백태 ( $0.1 \times 0.5 \times 2EA$ ) |

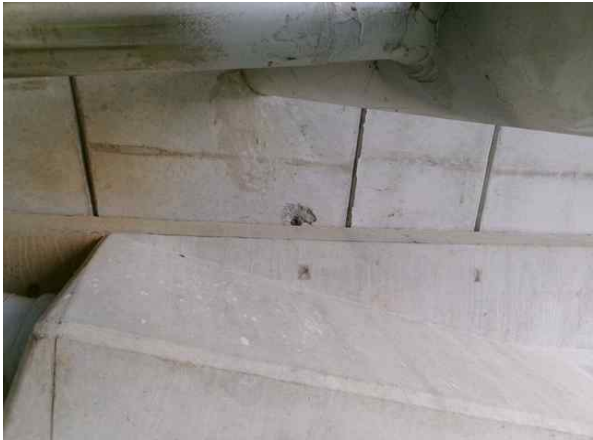
| 바닥판하면 S5 박리 ( $0.5 \times 0.3$ ) | 바닥판하면 S7 파손 및 철근노출 ( $0.1 \times 0.2$ ) |

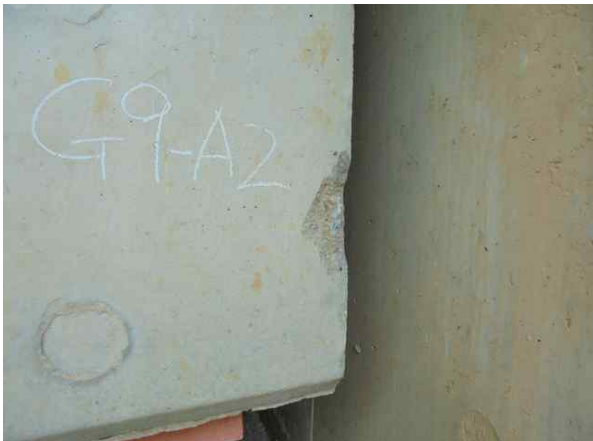
| 거더 S4-G1 망상균열 ( $1.5 \times 1.5$ ) | 거더 S7-G9 파손 ( $0.2 \times 0.5$ ) |

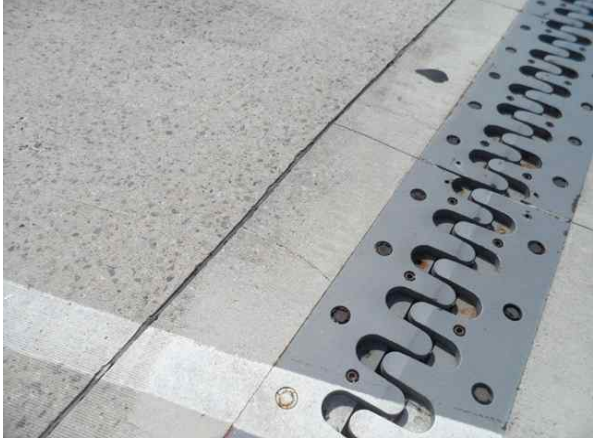
| <p>신축이음 A1 후타재 균열(Cw=0.3mm미만)</p> | <p>신축이음 A2 차수판 앵커탈락(1EA)</p> |

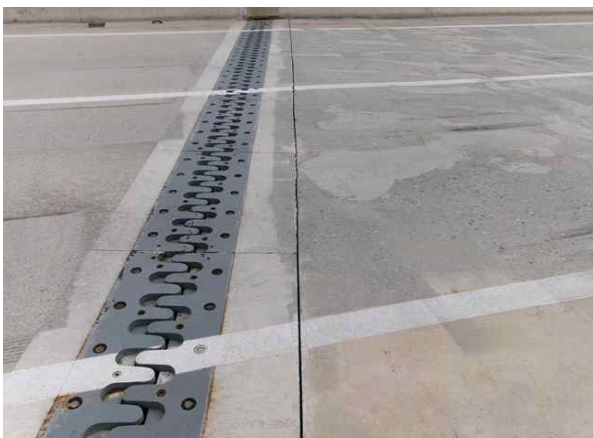
| <p>교면포장 S1 접속부 이격(L=12.0m, T=1.0cm)</p> | <p>교면포장 S2 포장박리(1.0 × 39.0)</p> |

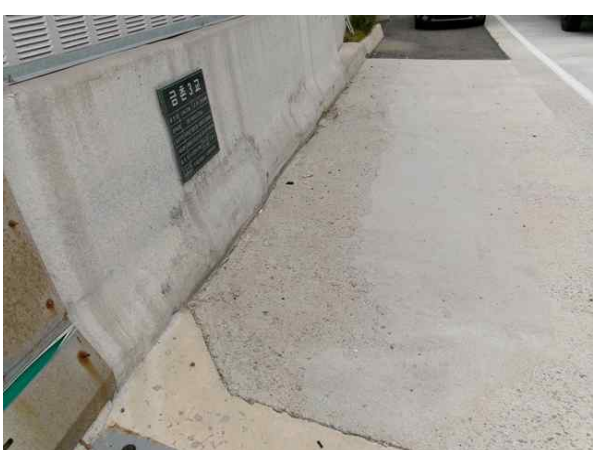
| <p>교면포장 S7 접속부 포장박리(1.0 × 5.0)</p> | <p>교면포장 S1 접속부 파손(1.0 × 3.0)</p> |

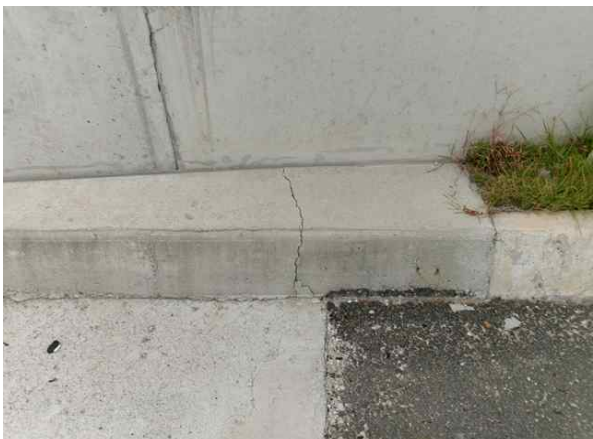
| <p>방호벽 S7 접속부 단차(L=1.5m, T=3.5cm))</p> | <p>방호벽 S7 접속부 파손(0.1×0.5)</p> |

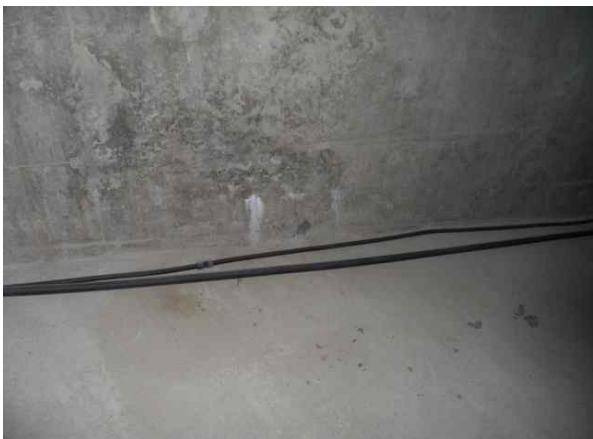
| 거터외부 S4 백태(0.2×0.3) | 거터내부 S4 백태(0.2×0.2×3EA) |

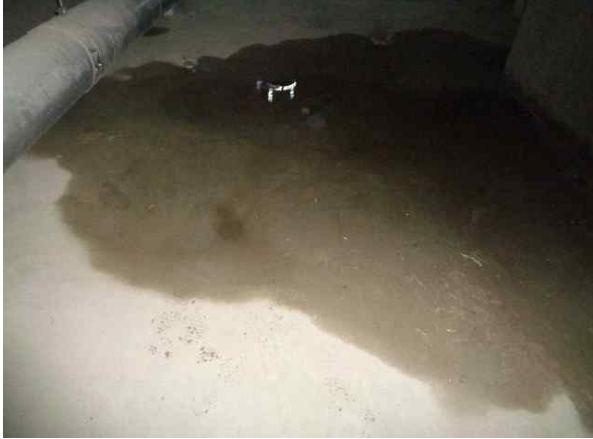
| 거더내부 S1 바닥채수(3.0×3.0) | 거더내부 S4 바닥채수(2.5×2.5) |

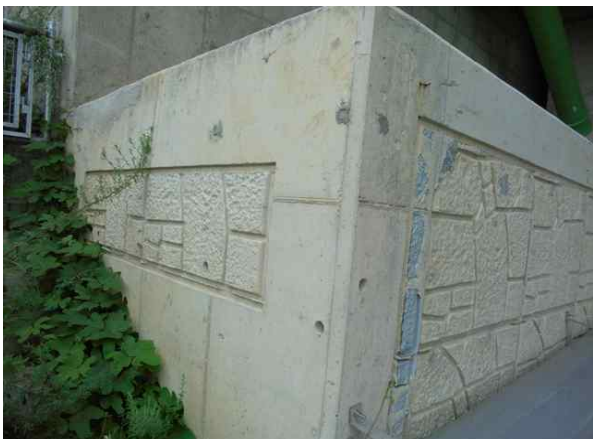
| 교대 A1 균열(Cw=0.3mm미만) | 교대 A1 균열(Cw=0.3mm이상) 보수 |

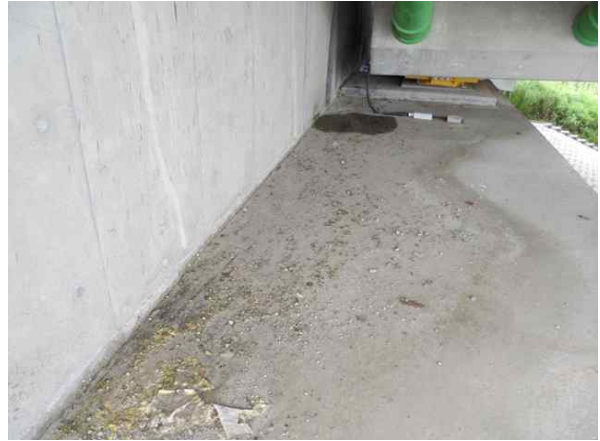
교대 A2 체수(1.0×10.0)

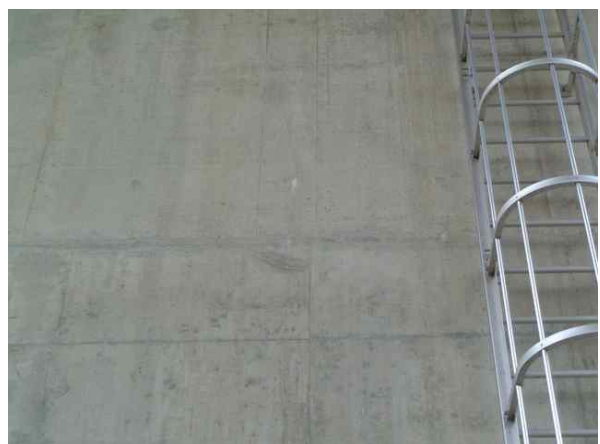
교각 P3 백태(0.1×0.2)

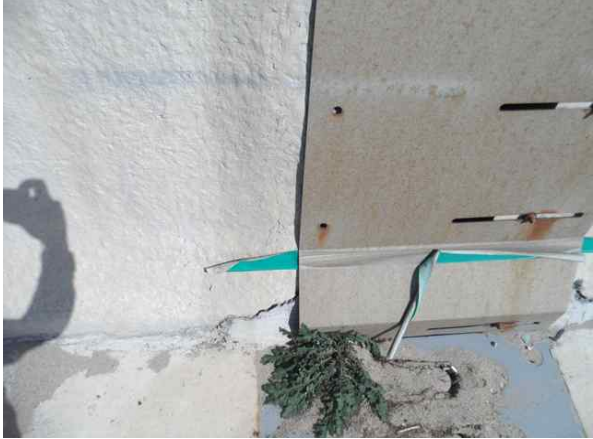
| 신축이음 A2 후타재 파손(0.2×0.5) | 신축이음 A2 차수판 앵커탈락(3EA) |

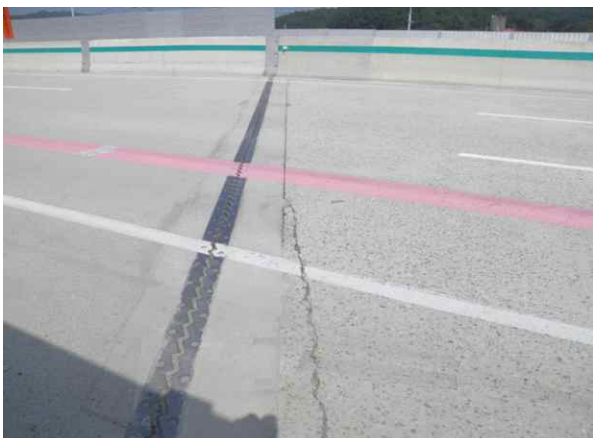
| S1(A1) 접속도로 파손(0.1×0.1 ×2EA) | S1(A1) 접속도로 파손(0.3×4.0) |

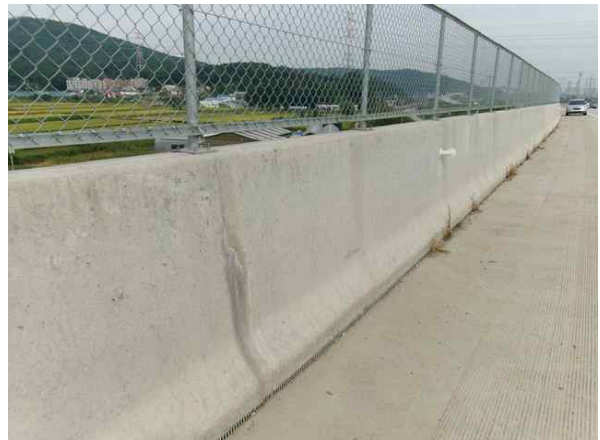
방호벽 S3 균열부백태(0.1 × 1.5 × 3EA)

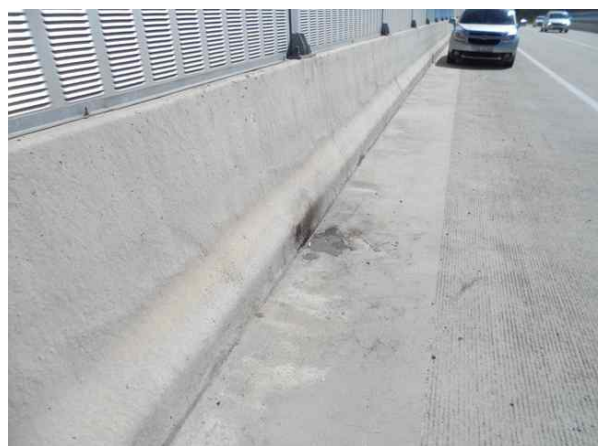
방호벽 S2 화재흔적(0.5 × 0.5)

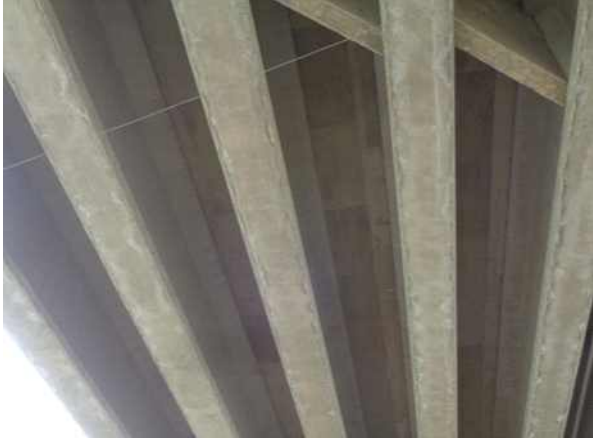
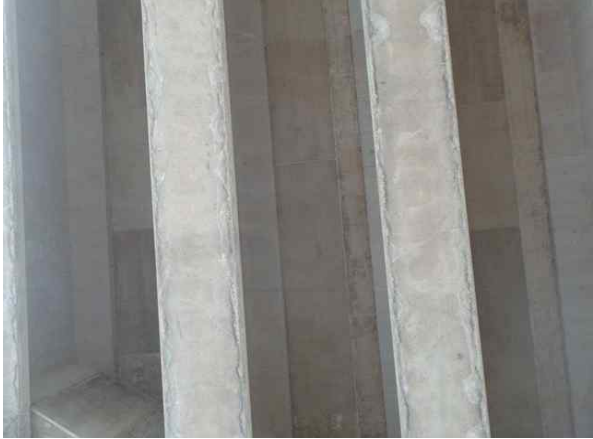
| 바닥판 하면 상태양호-문산방향 | 바닥판 하면 상태양호-문산방향 |

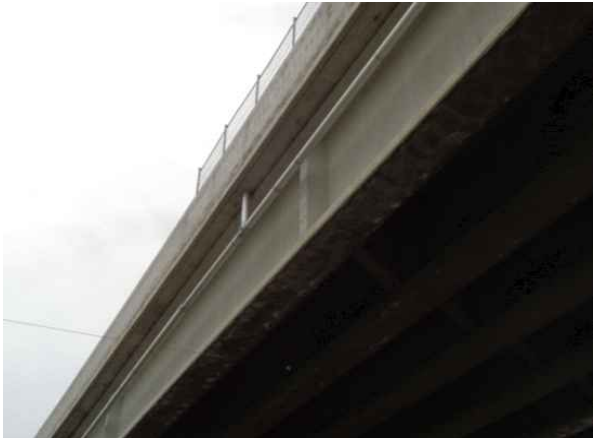
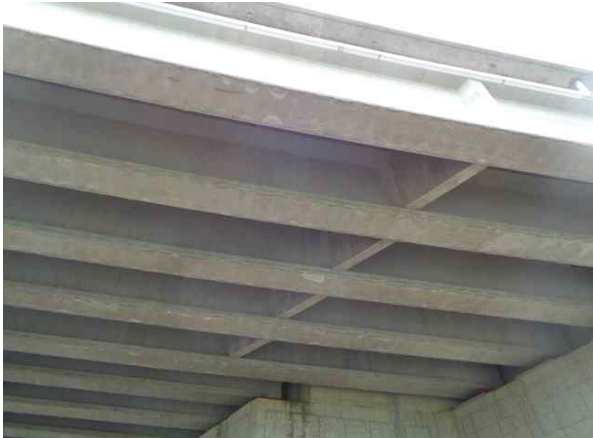
| 거더 상태양호-문산방향 | 거더 상태양호-문산방향 |
