## 1. 강매교

## 손상현황 사진

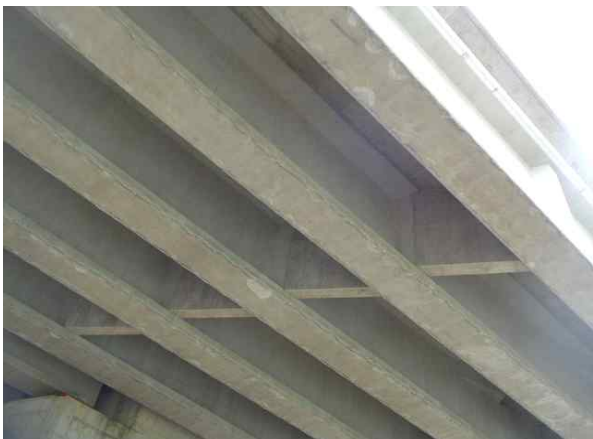
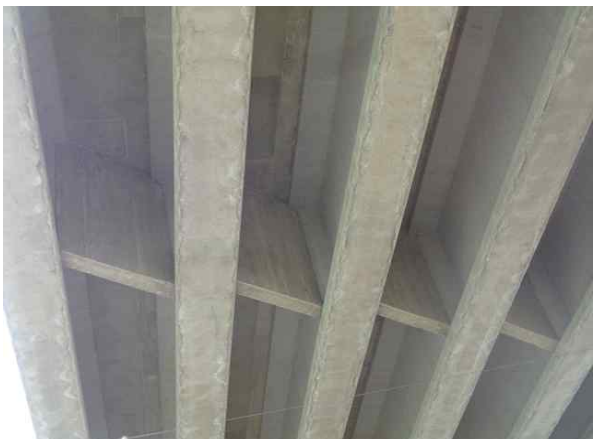
| 가로보 상태양호-문산방향 | 가로보 상태양호-문산방향 |

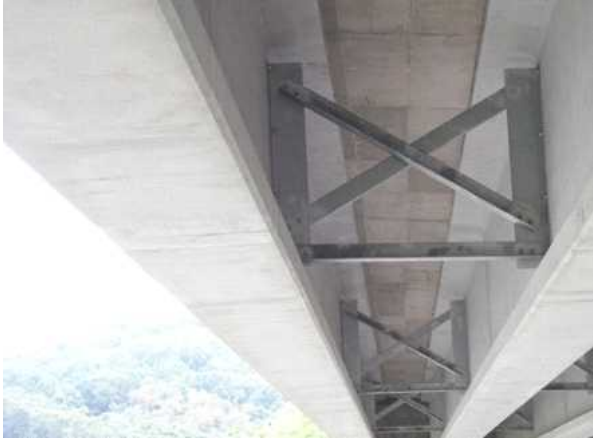
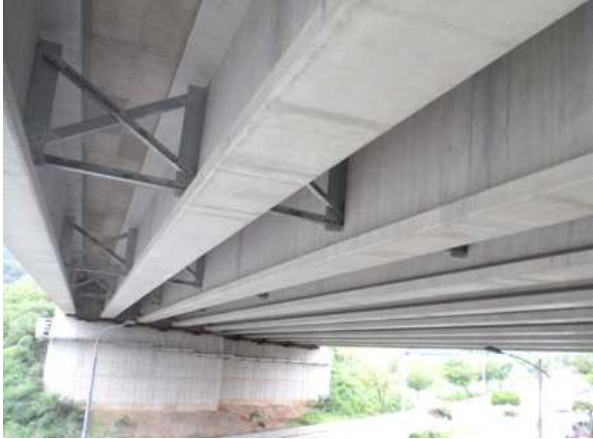
| 가로보 상태양호(SEG Beam 거더) | 가로보 상태양호(SEG Beam 거더) |

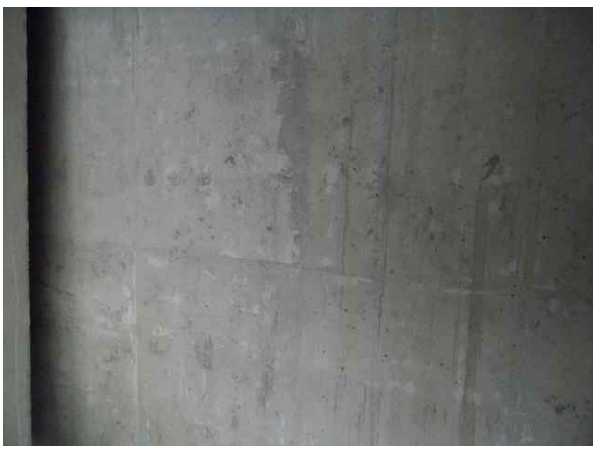
| 교대 A1 홍벽 균열(Cw=0.3mm미만) | 교대 A2 홍벽 균열(Cw=0.3mm미만) |

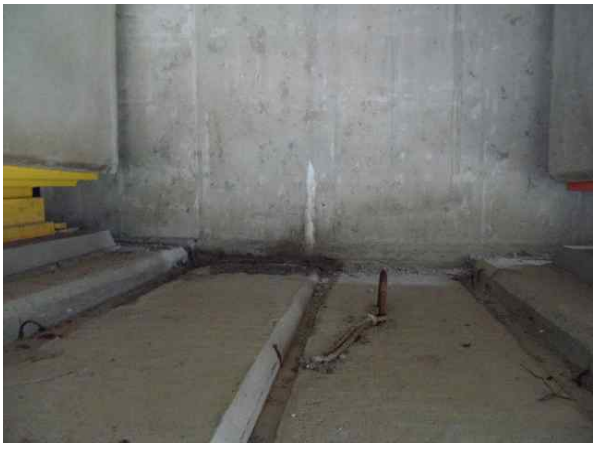
| 교대 A1 홍벽 백태(0.1×0.5×2EA) | 교대 A2 파손 (0.1×0.1) |

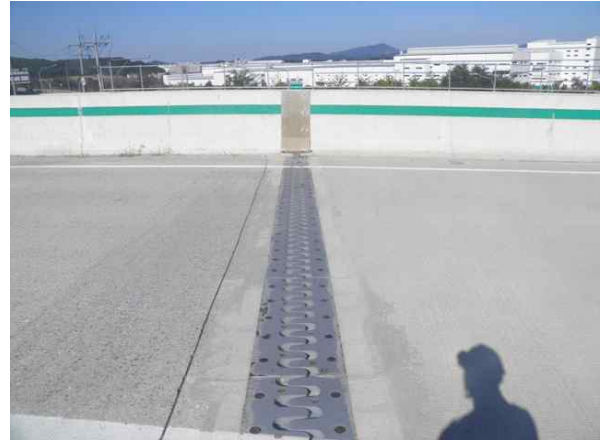
신축이음 A1 상태양호

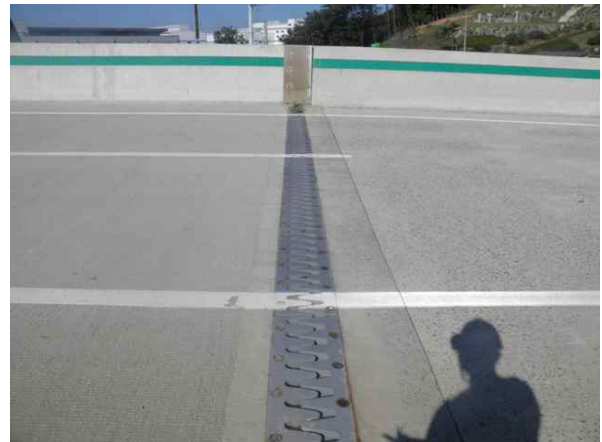
신축이음 A2 상태양호

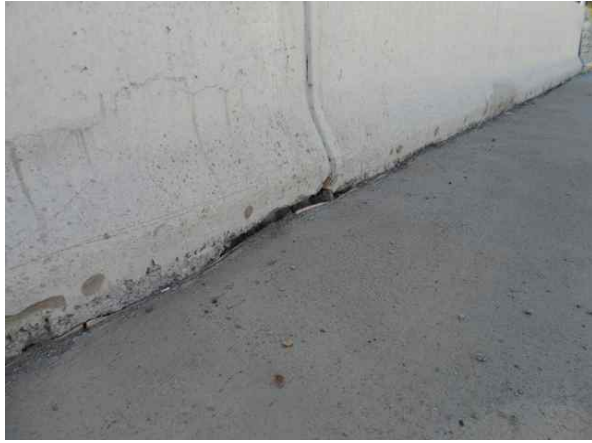
방호벽 S4 시공불량(철근노출) ( $3.0 \times 0.3$ )

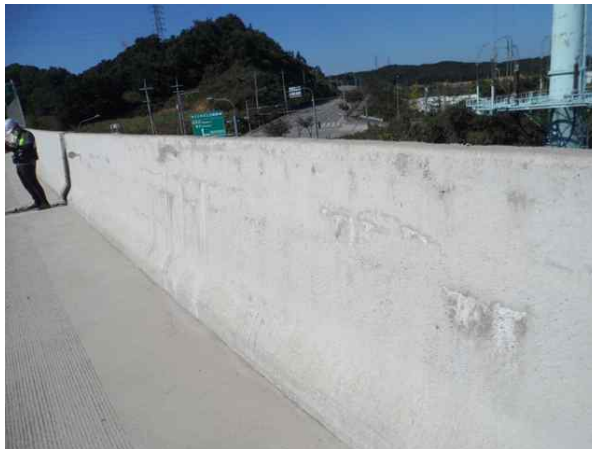
방호벽 S3 백태(4.0×0.5)

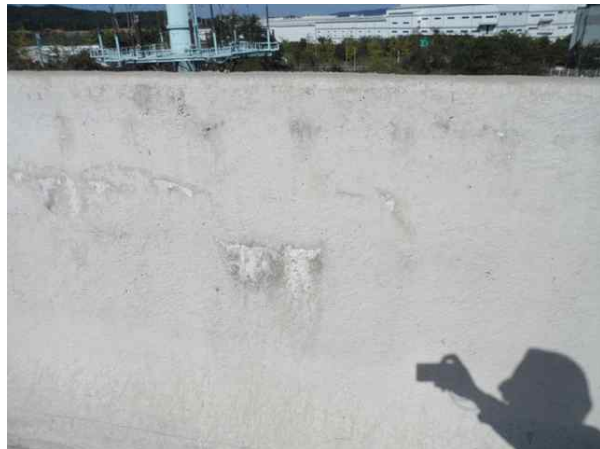
방호벽 S3 백태(4.0×0.5)

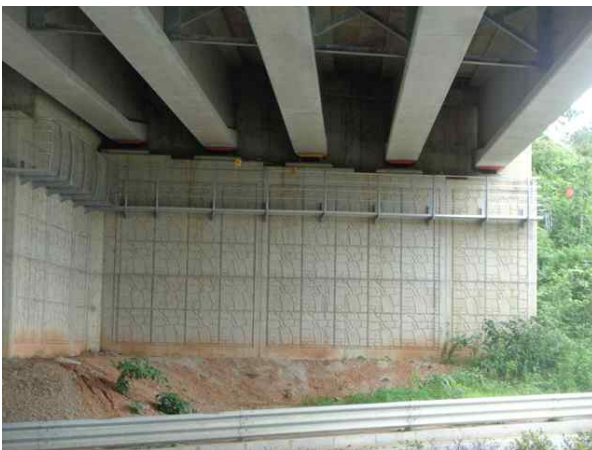
P4 점검로 상태양호

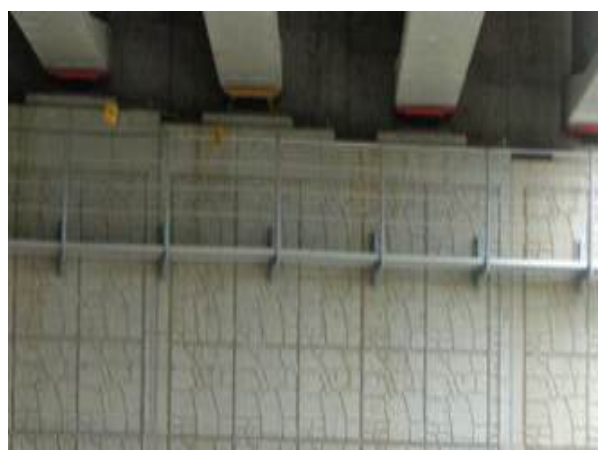
P8 점검로 상태양호

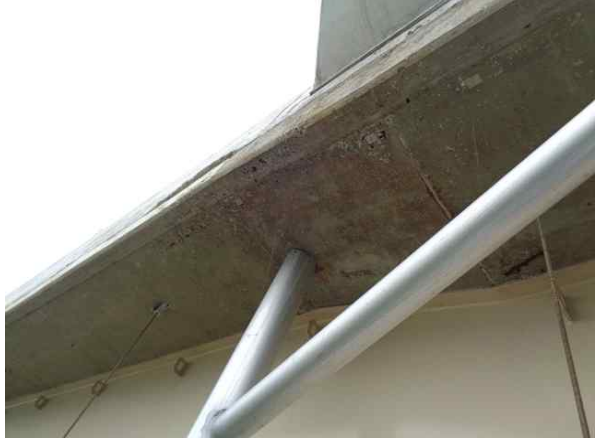
| <p>바닥판하면 S3 재료분리(0.2×0.4)</p> | <p>바닥판하면 S3 재료분리(1.0×2.0)</p> |

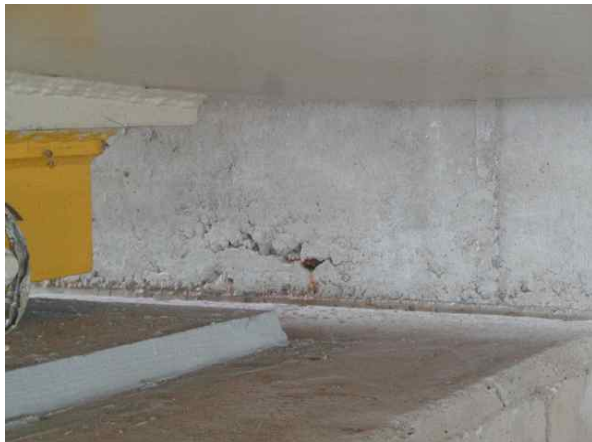
교대 A2 철근노출(0.3×0.1)

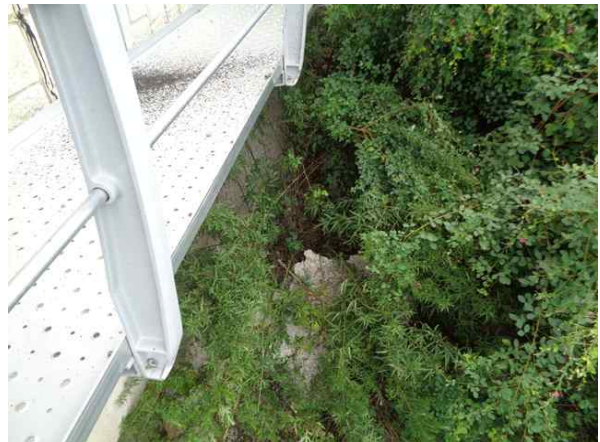
교대 A2 토사유실(L=3.0m)

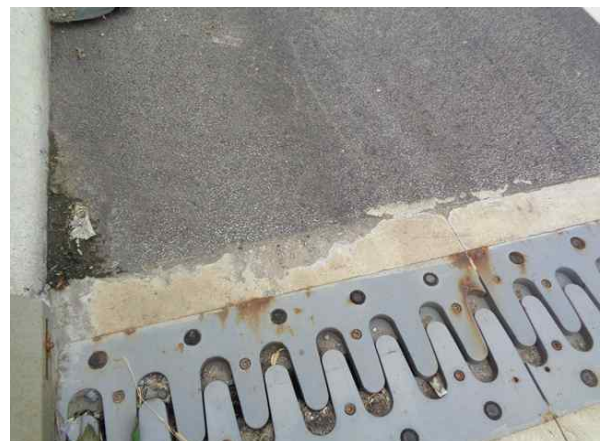
신축이음 A2 후타재 파손 ( $0.1 \times 3.0 \times 2\text{EA}$ )

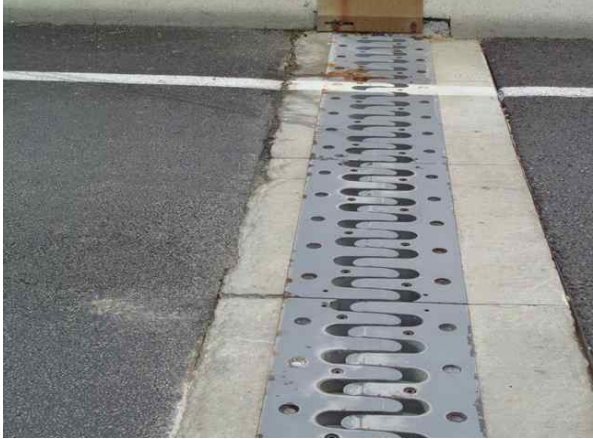
| <p>신축이음 A1 차수판 볼트체결불량(4EA)</p> | <p>신축이음 A2 후타재 파손(0.1×3.0×2EA)</p> |

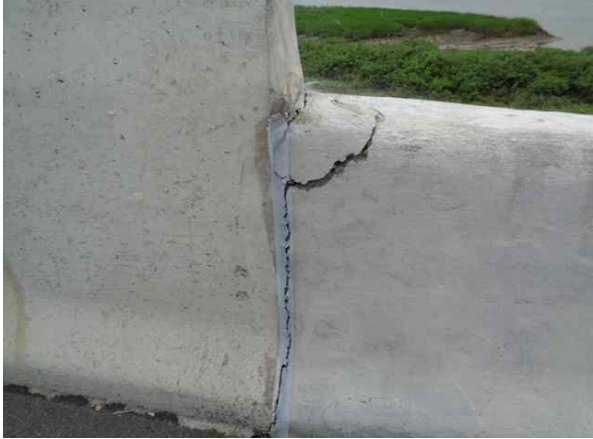
| <p>방호벽 S1 균열(Cw=0.3mm미만)</p> | <p>방호벽 S1 파손(0.4m×0.5m)</p> |

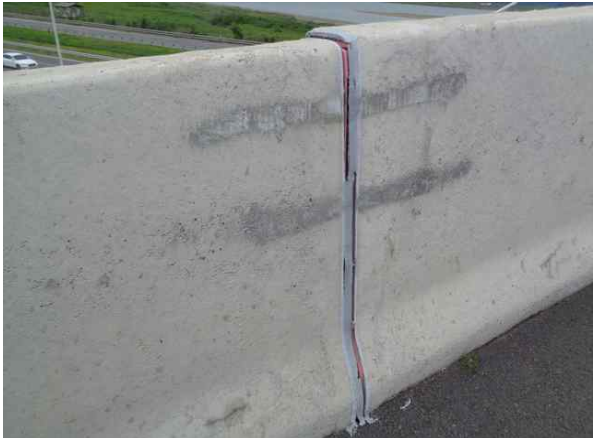
| <p>방호벽 S2 망상균열 및 백태(15.0m×0.3m)</p> | <p>방호벽 S2 접속부 단차 (L=1.5m×2EA)</p> |
