## 10. 서문9교(문산방향)

## 전 경

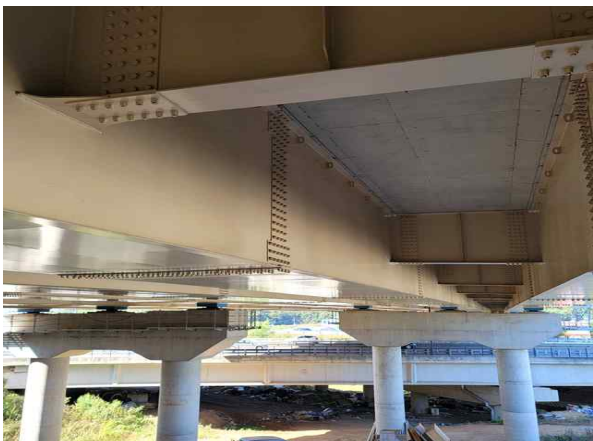
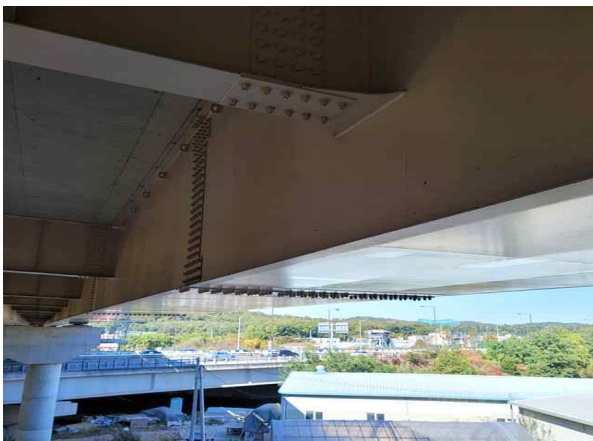
| 거더외부 상태양호 | 거더외부 상태양호 |

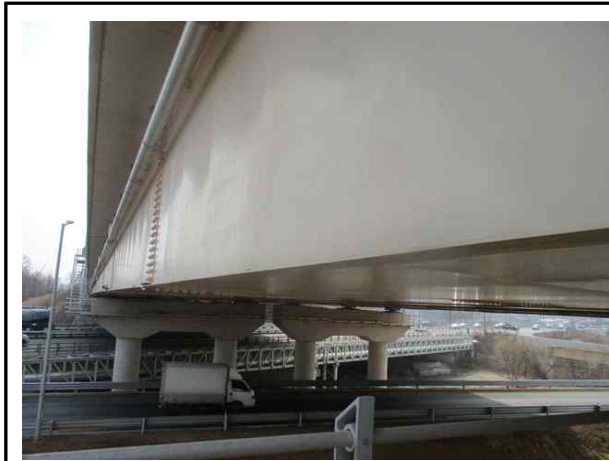
거더외부 상태양호 - 22년 상반기

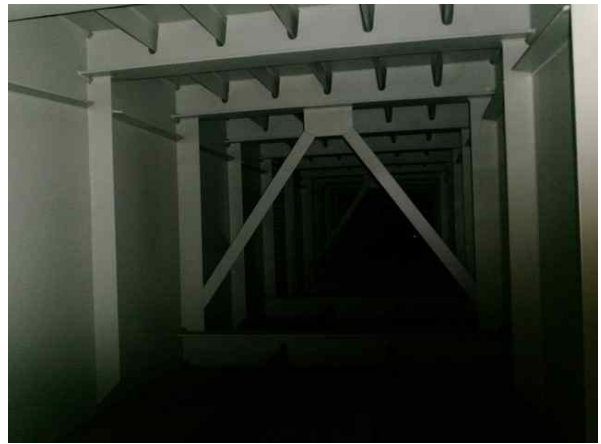
거더내부 상태양호

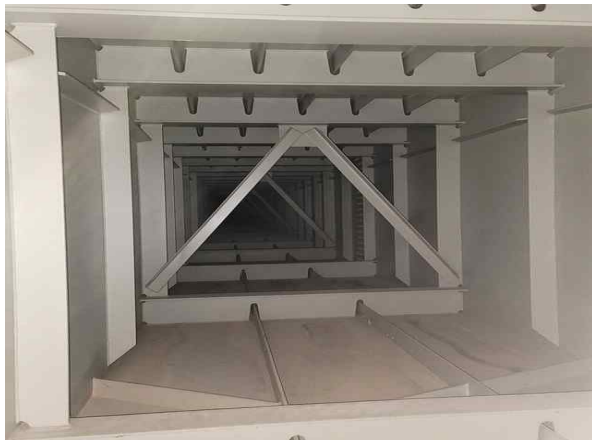
거더내부 상태양호

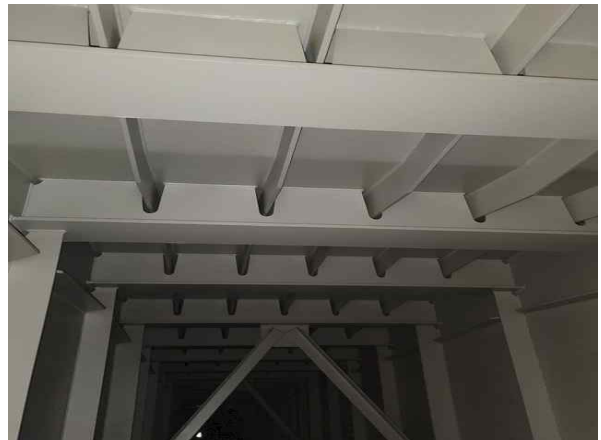
거더내부 상태양호

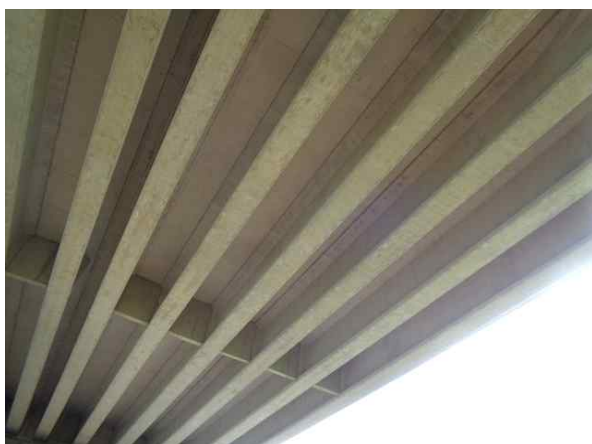
거더 상태양호

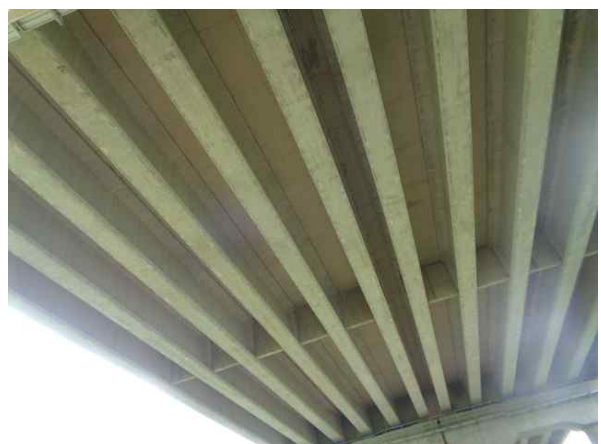
거더 상태양호

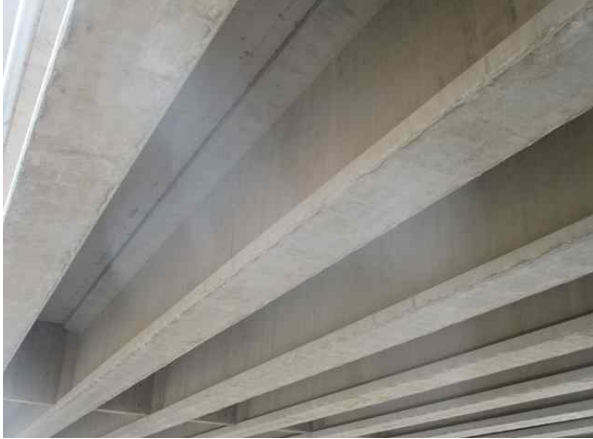
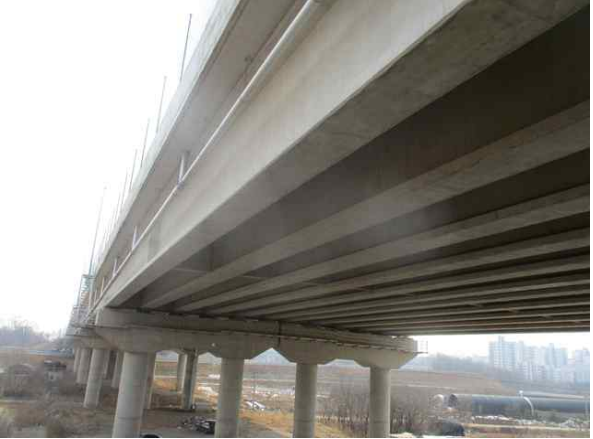
| 거더 상태양호 | 거더 상태양호 - 22년 상반기 |

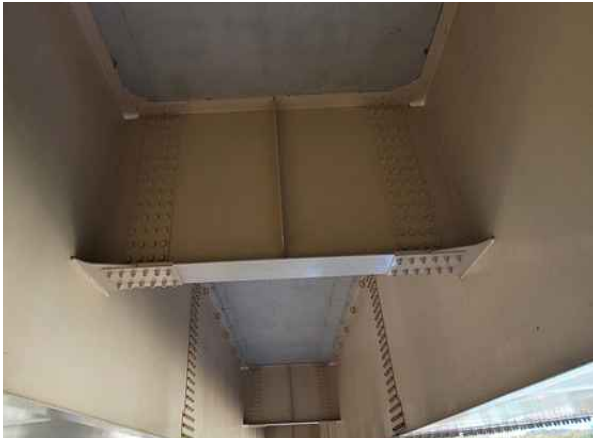
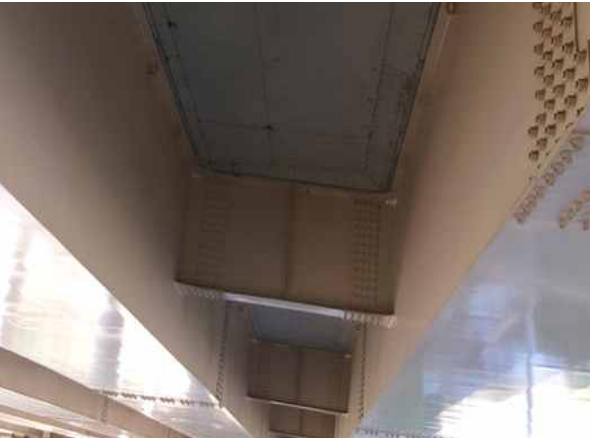
| 가로보 상태양호 | 가로보 상태양호 |

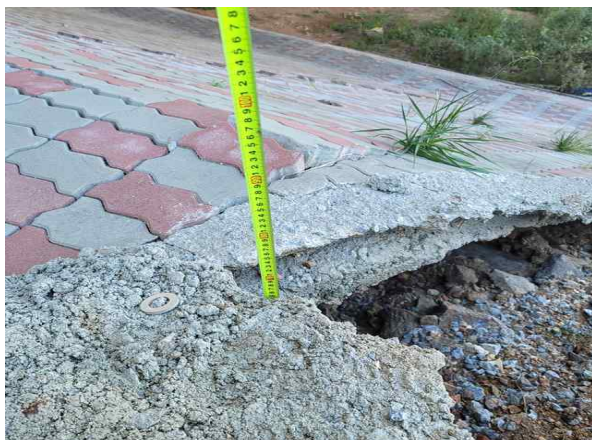
A1 법면 토사유실 (25.0m×1.0m) - 금회

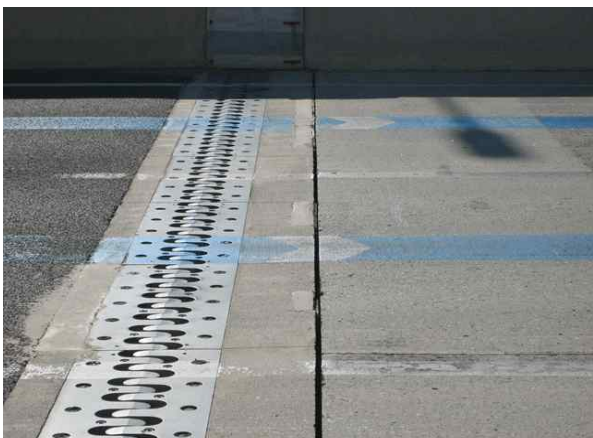
| A2 접속부 이격(13.0m) | S1 덮개 변형(1EA) |
