## 19. 서문15교

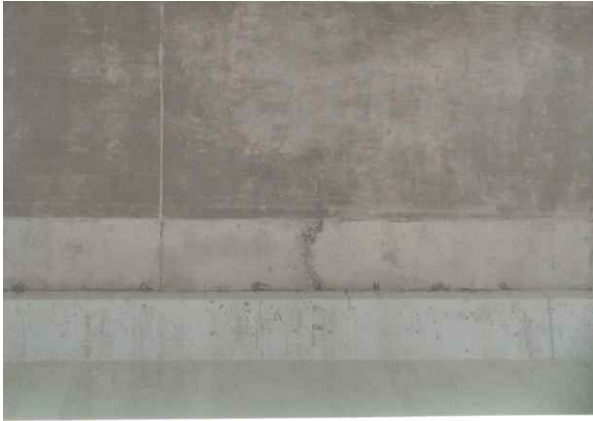
| 바닥판 하면 S3 재료분리(0.1×0.5) | 바닥판 하면 S8 균열부백태(0.2×2.0) |

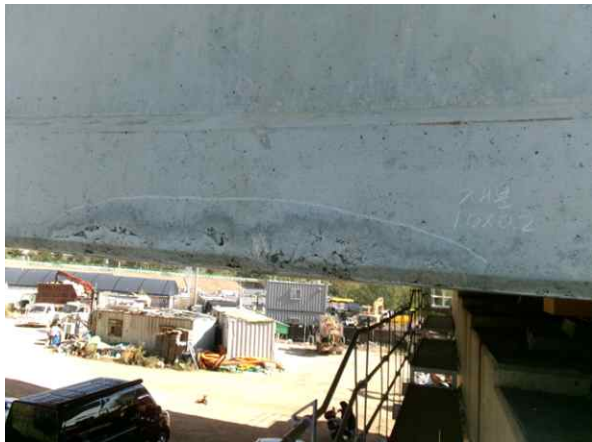
거더 S5 G1 재료분리(1.0×0.2)

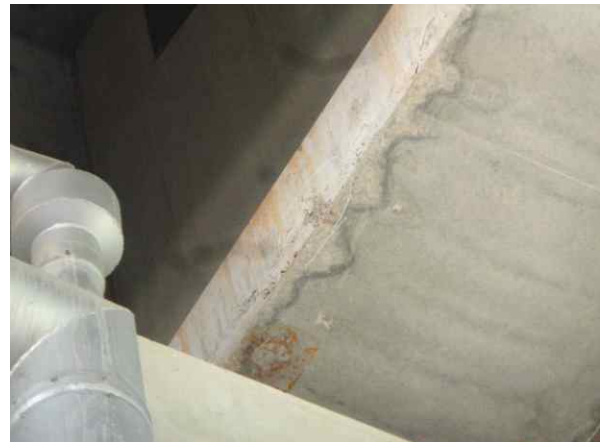
거더 S7 G4 재료분리(0.7×0.2)

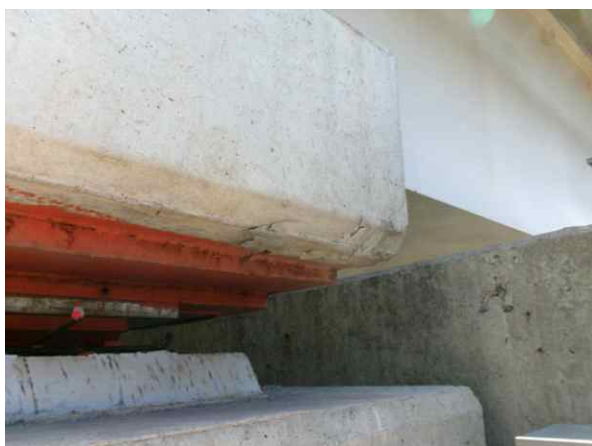
거더 S13 G1 박리(0.1×0.4)

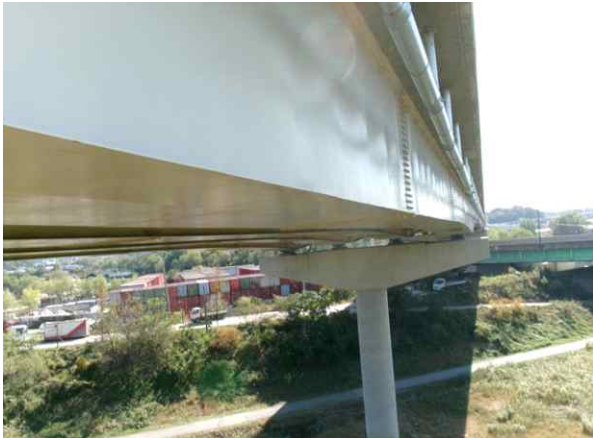
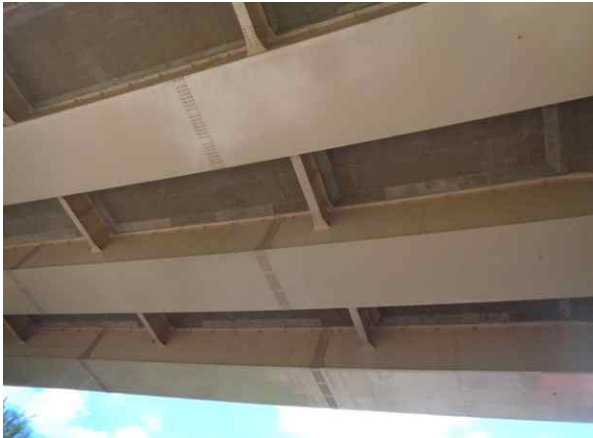
| STB 거더외부 상태양호 | STB 거더외부 상태양호 |

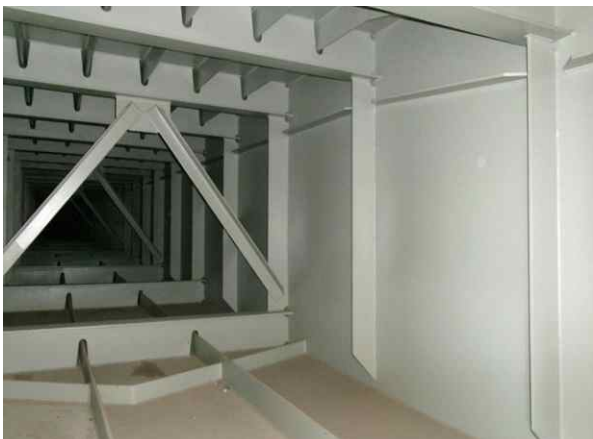
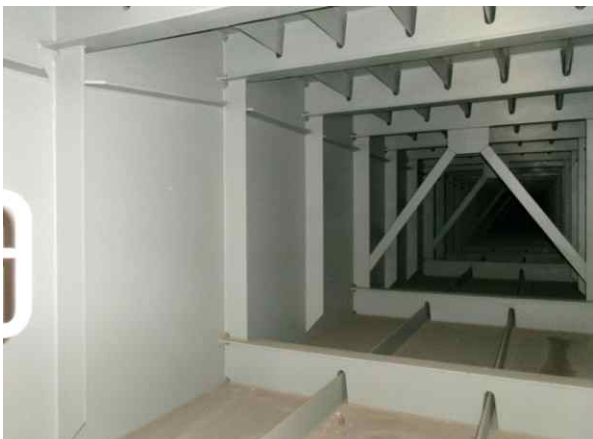
| STB 거더내부 상태양호 | STB 거더내부 상태양호 |

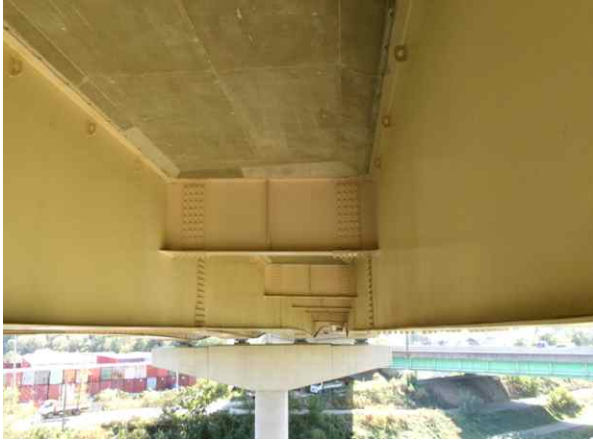
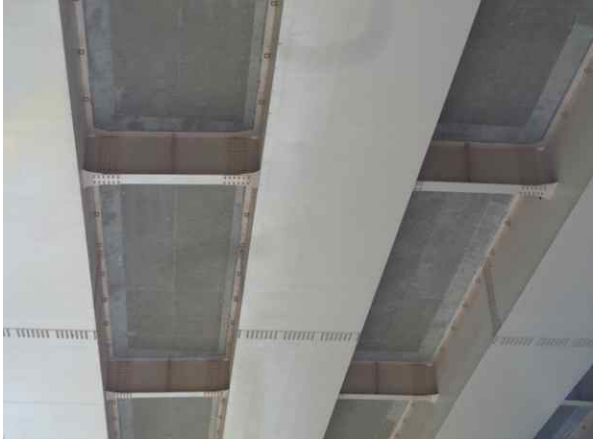
| 가로보 상태양호(STB) | 가로보 상태양호(STB) |

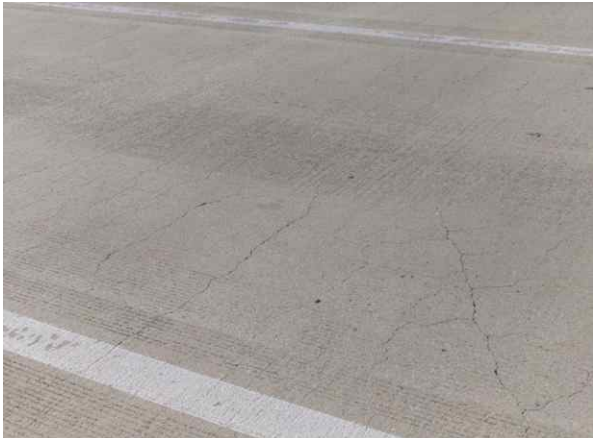
| S5 포장 망상균열(45.0×7.0) | S14 포장 망상균열(50.0×7.0) |

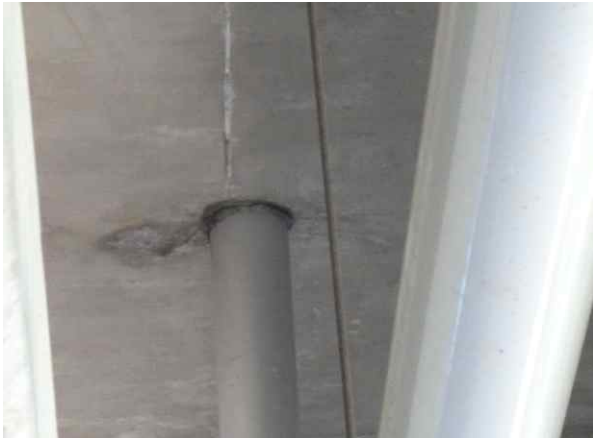
| S6 배수관 연결불량(누수) (5EA) | S7 배수구 막힘(5EA) |

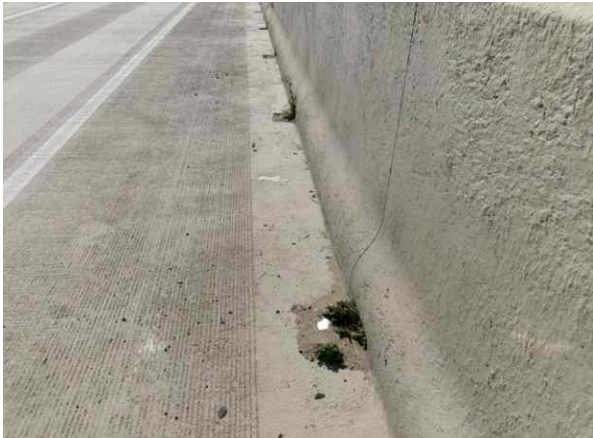
| S13 배수구 막힘(4EA) | S17 배수구 막힘(1EA) |

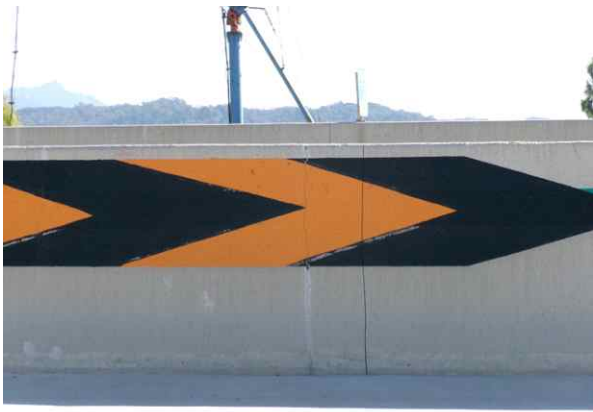
| <p>S2 중앙분리대 균열(Cw=0.3mm미만)</p> | <p>S4 중앙분리대 파손(0.2×0.3)</p> |

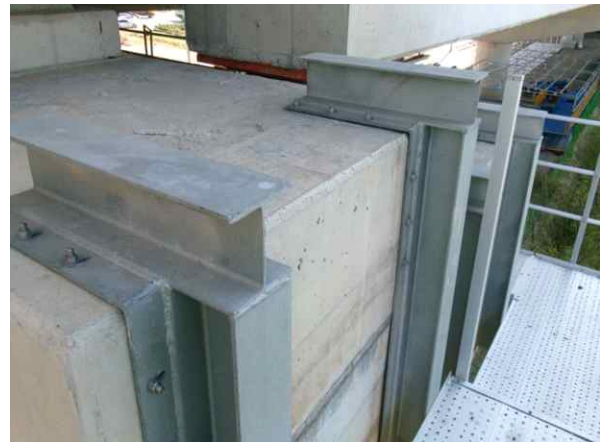
P8 점검로 상태양호

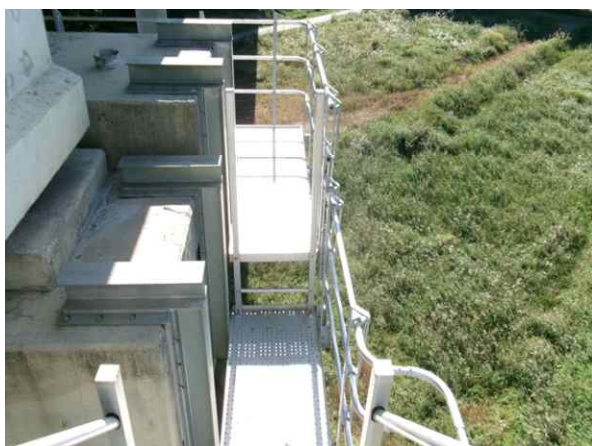
P12 점검로 상태양호

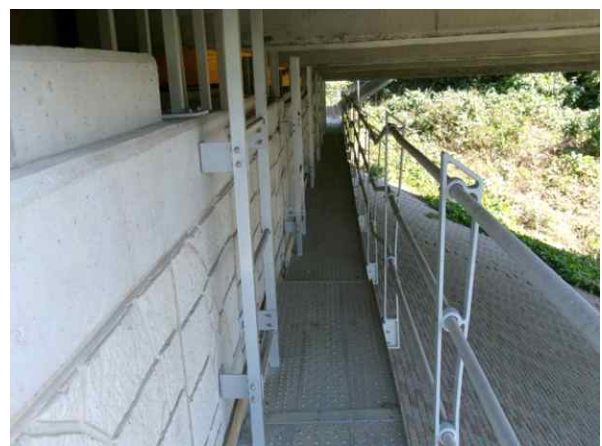
A2 점검로 상태양호
