# 성라산터널(서울,문산)

## 2. 성라산터널(서울,문산)

### 2.1 시설물의 개요

본 시설물은 경기도 고양시 덕양구 성사동에 위치한 1종 터널시설물로서, 총 연장 257.0m(서울), 240.0m(문산), 폭 13.0m, 높이 7.40m로 시공되어 있다.

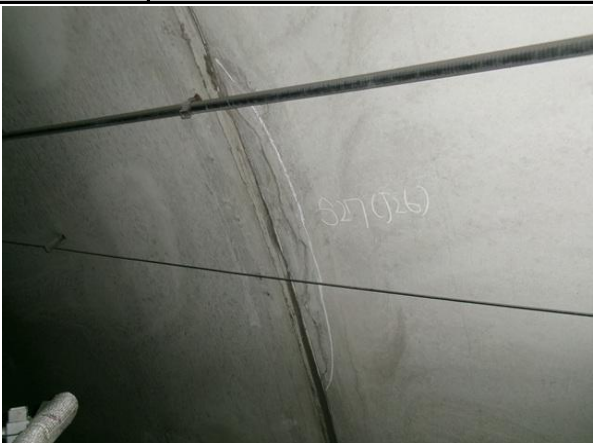
| 현 황 | S26 천단부 콘크리트 들뜸 | 현 황 | S02 천단부 폐콘크리트 미제거 |
| 원 인 | 거푸집 조기탈형, 다짐불량 | 원 인 | 마감 미흡 |

- 천단부에 발생한 주요손상은 종방향 균열이며, 기 손상은 경화된 이후 온도변화에 따른 건조수축으로 인한 구속과 시공초기에 발생한 비구조적 균열로 판단된다. 기 발생한 균열 손상은 구조물의 안전성에는 미치는 영향은 적으나, 장기적으로 내구성 저하방지를 위한 표면보수, 주입보수 등의 적절한 조치가 필요하다.
- 조인트부에 발생한 들뜸의 경우 시공시 거푸집 조기탈형, 다짐불량, 온도변화에 의한 건조수축 등에 의해 발생한 손상으로 판단되며, 기 발생한 손상의 경우 구조물의 안전성을 저해할 만한 손상은 아니나, 내구성 확보 차원의 조치를 취하는 것이 바람직 할 것으로 판단된다.
- 페콘크리트 미제거 손상은 시공이후 마감 미흡에 따른 현황으로, 손상부 탈락시 주행차량에 낙하우려가 있으므로 조치를 실시하는 것이 바람직하다.

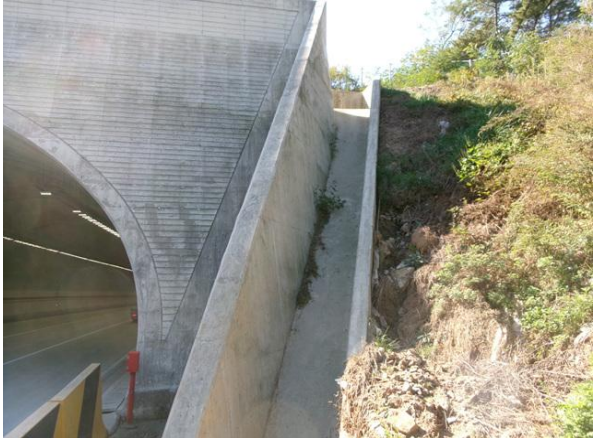
갭문 외관조사 결과, 기 점검이후 균열 손상에 대한 보수가 실시된 상태이며, 배수로는 일부 구간에 균열부 백태, 파손 손상이 조사되었다. 또한, 갭문 측면 점검계단은 하부 토사가 강우로 인한 침식으로 표층유실이 발생되었으며, 이로 인해 배수로 하단에 토사퇴적, 점검계단 유실이 발생한 것으로 조사되었다.

| 현 황 | 시점측 갯문 균열(cw=0.3mm미만) | 현 황 | 종점측 갯문 배수로 전경 |

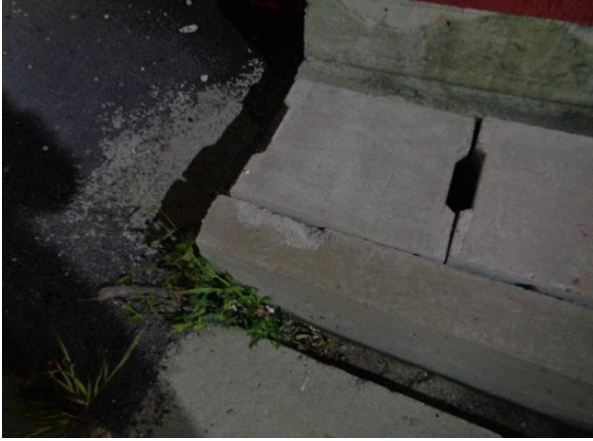
| 현 황 | S12 공동구 파손 | 현 황 | S08 공동구 상태양호 |
| 원 인 | 공용중 외부충격 | 원 인 | - |
