# 부 록

01. 과업지시서
02. 외관조사망도
03. 측정, 시험 성과표
04. 상태평가 결과자료
05. 시설물관리대장
06. 현황조사 사진첩
07. 사용장비 및 기기의 사진
08. 사전검토보고서, 과업수행계획서

# 서울문산 고속도로 시설물 안전점검 용역

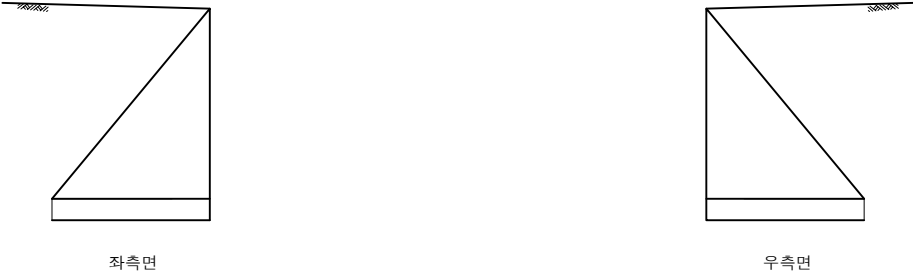
| 번호 | 발생<br>년도 | 부재 | 손상내용 | 손상현황 | | | | | | | 비 고 |
|---|---|---|---|---|---|---|---|---|---|---|---|
| 1 | 22차 | 경문 | 균열 (0.3mm미만) | 0.2 | 2.0 | | 2.00 | m | 1 | 2.00 | |
| 2 | 21차 | 경문 | 배면배수로균열 | 1.0 | 1.0 | | 1.00 | m | 1 | 1.00 | |
| 3 | 21차 | 경문 | 균열 (0.3mm이상) | 0.3 | 3.0 | | 3.00 | m | 1 | 3.00 | |

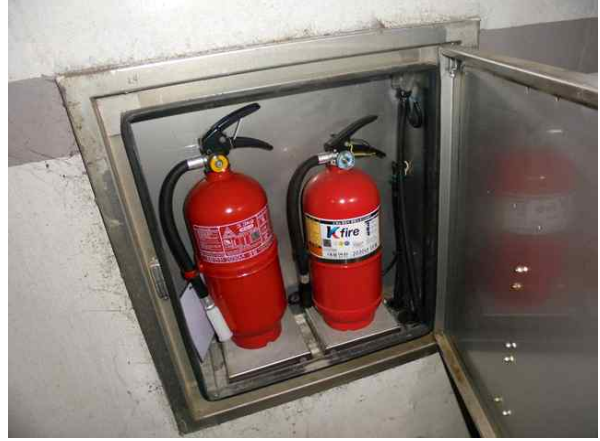
소화시설 상태양호-문산방향

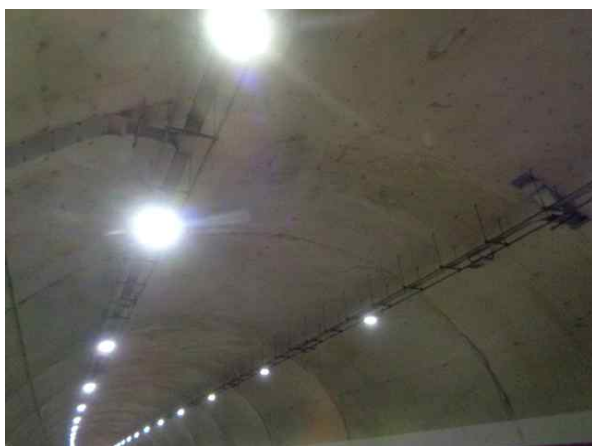
조명시설 상태양호-서울방향

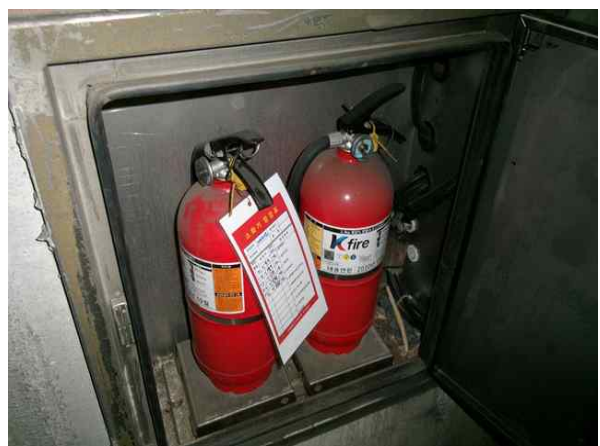
소화시설 상태양호-서울방향

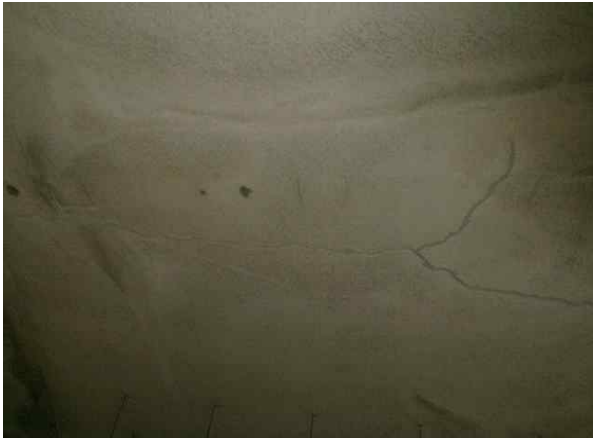
| 라이닝 S25 천단부 재균열(Cw=0.3mm이상)-문산방향 | 라이닝 S01 천단부 백태-문산방향 |

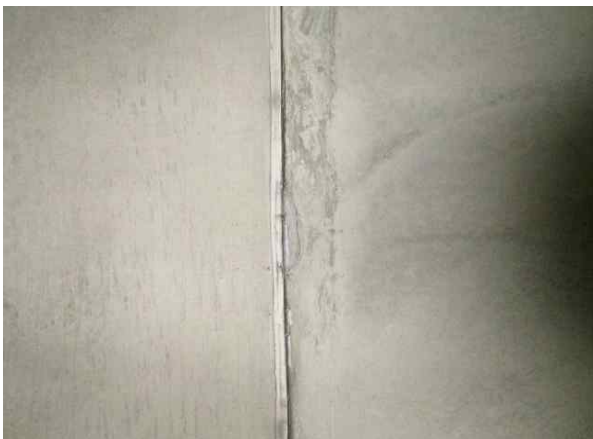
| 라이닝 S04 천단부 조인트부 들뜸-문산방향 | 라이닝 S10 천단부 조인트부 재들뜸-문산방향 |
