## 1. 봉대산터널(서울,문산)

## 손상현황 사진

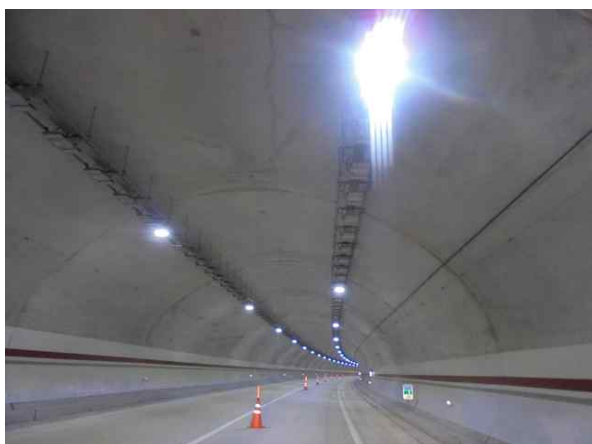
조명시설 상태양호-서울방향

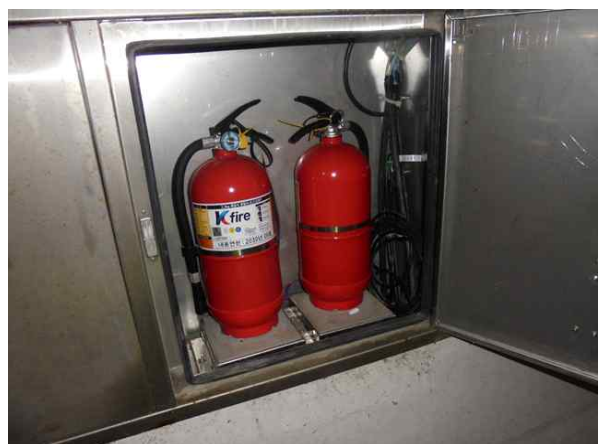
소화시설 상태양호-서울방향

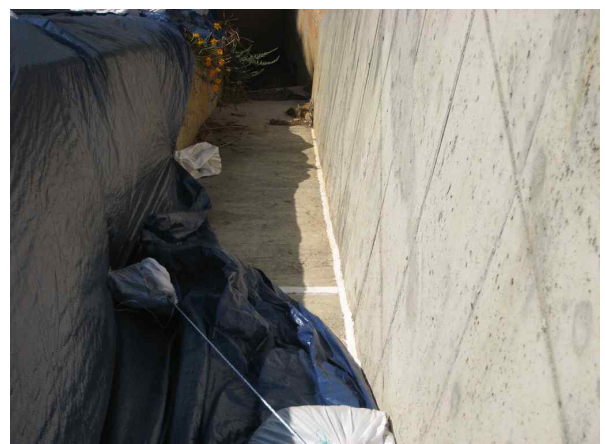
시점측 갭문 배수로 이격 보수완료-문산방향

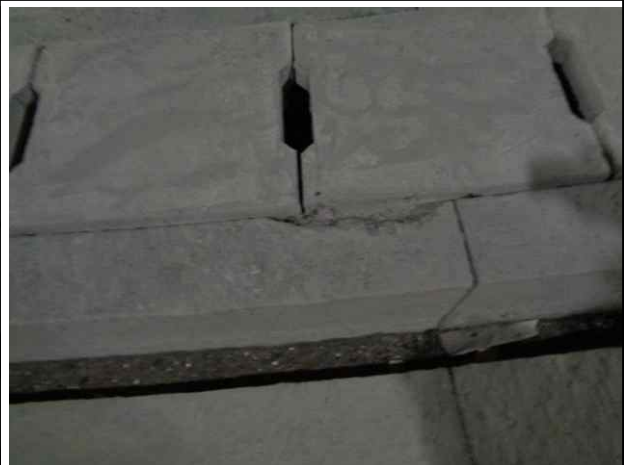
공동구 S13 박락-서울방향

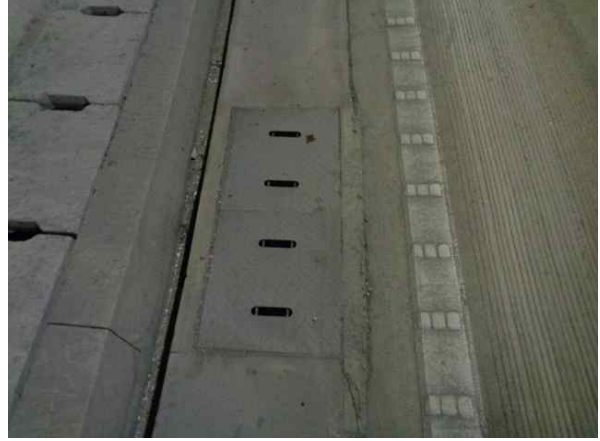
배수시설 상태양호-문산방향

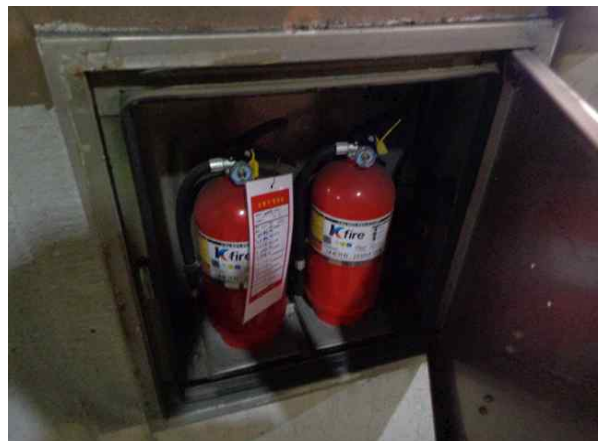
소화시설 상태양호-문산방향

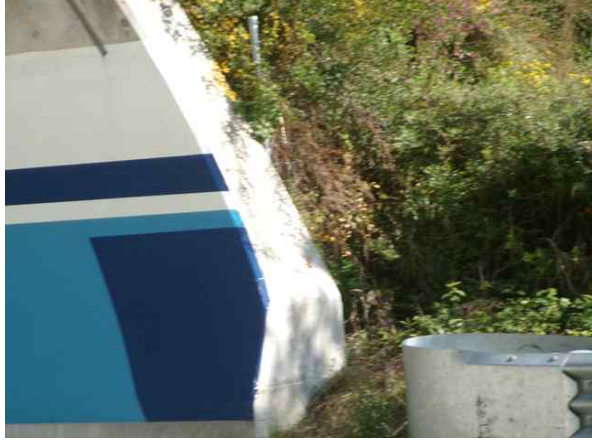
시점측 갯문 망상균열-서울방향

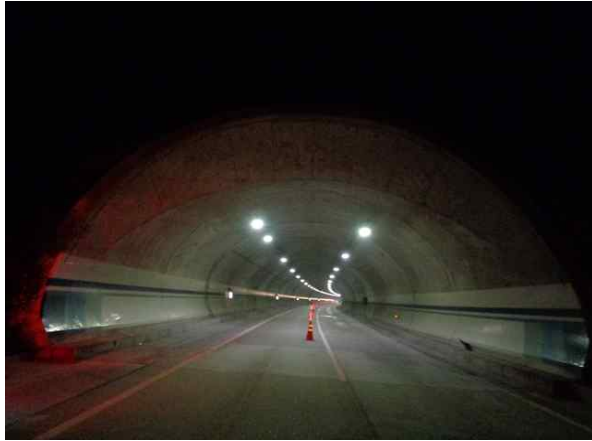
조명시설 상태양호-서울방향

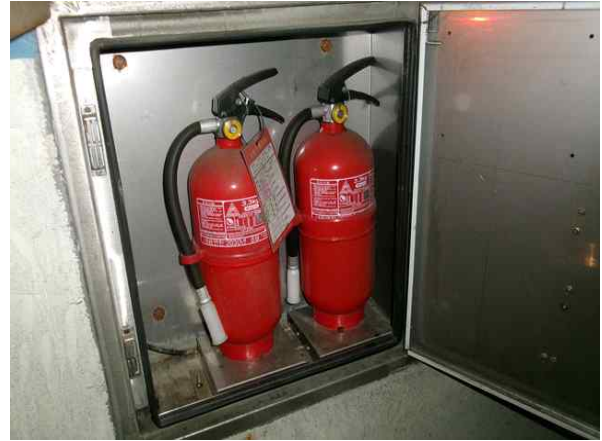
소화시설 상태양호-서울방향
