# 1. 보강토옹벽

(본선 STA.0+283~0+400)

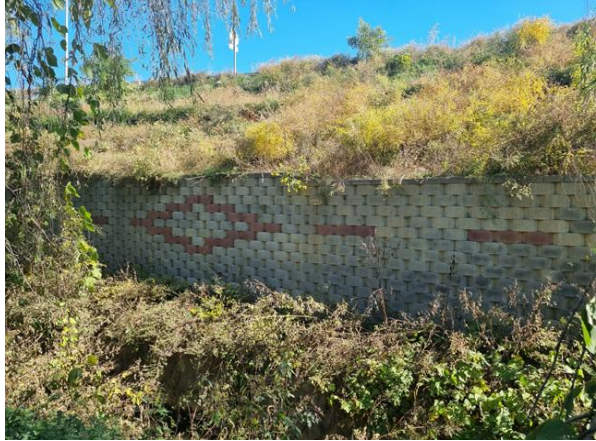
전면부 전경

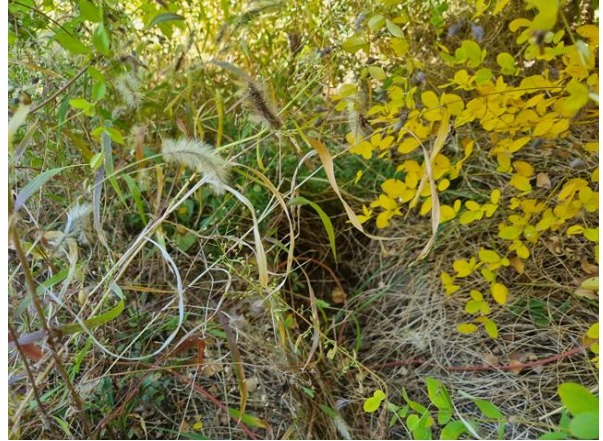
배수로 전경

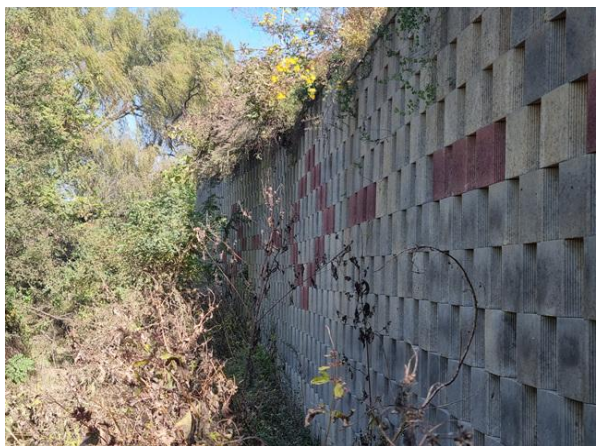
하부 전경

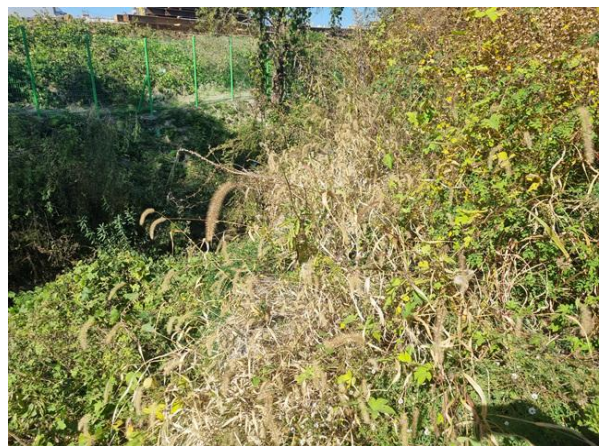
상부 성토부 전경

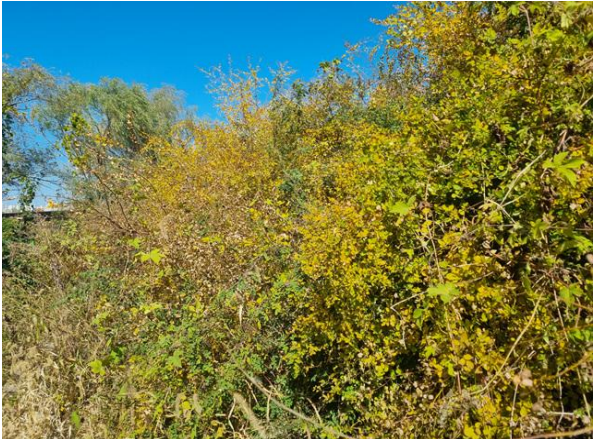
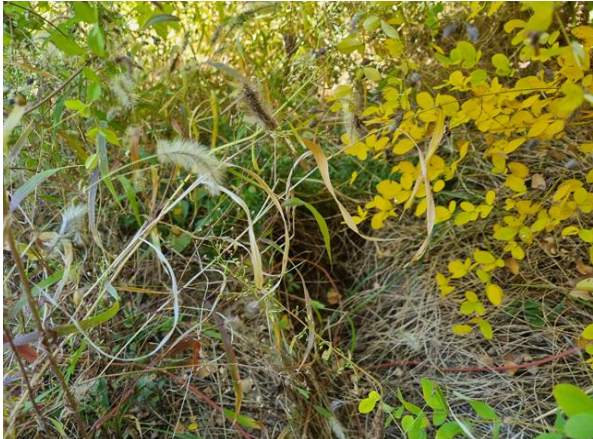
| <p>주변영향인자 상태양호</p> | <p>주변영향인자 상태양호</p> |

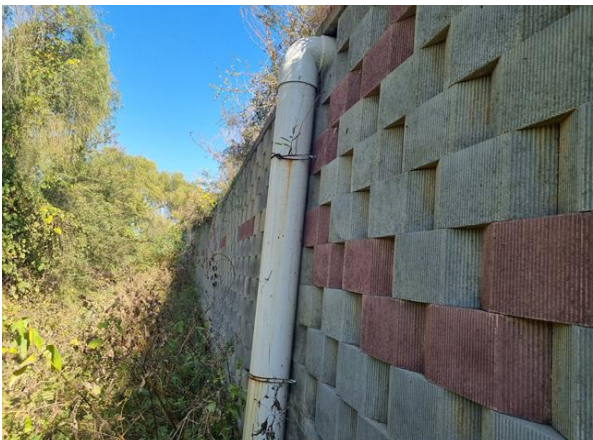
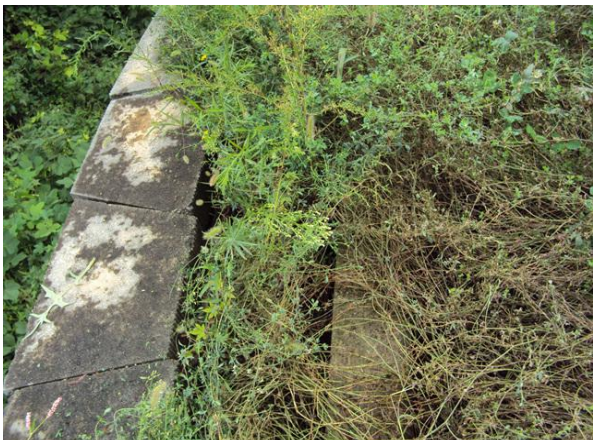
| <p>주변영향인자 상태양호</p> | <p>주변영향인자 상태양호</p> |

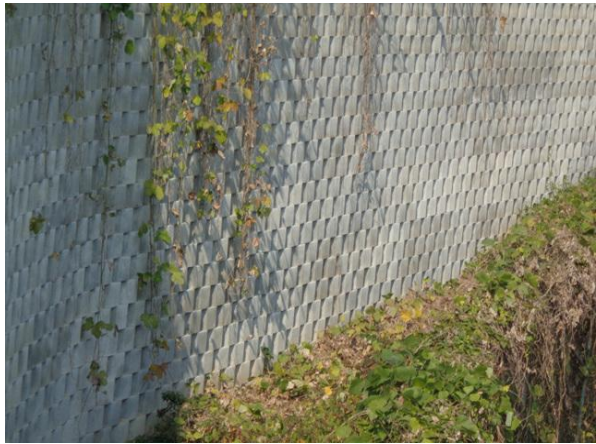
전면부 전경

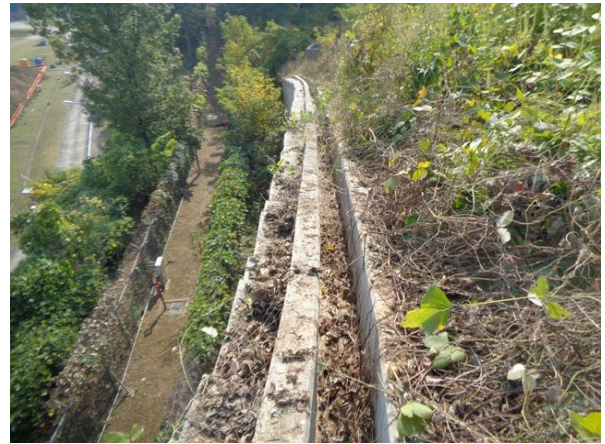
배수로 전경

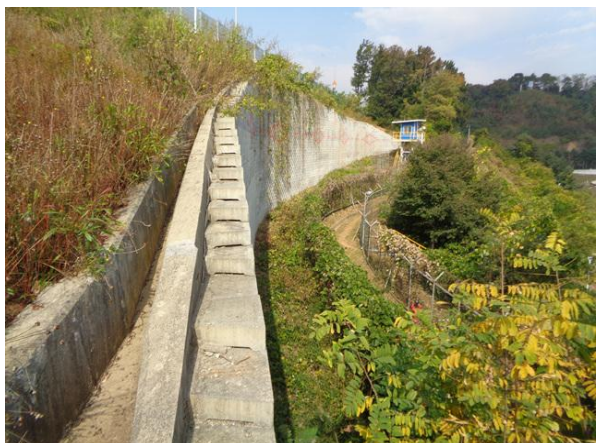
하부 전경

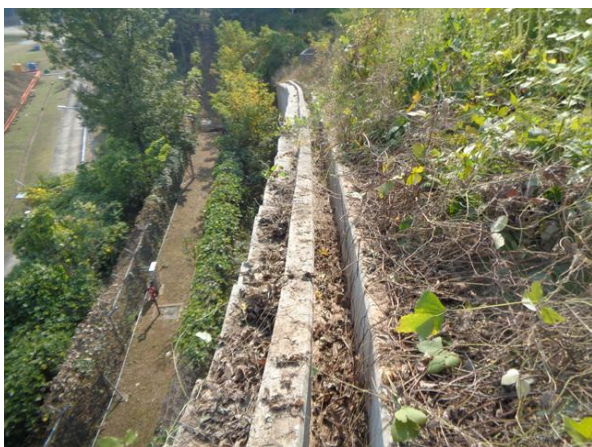
주변영향인자 상태양호

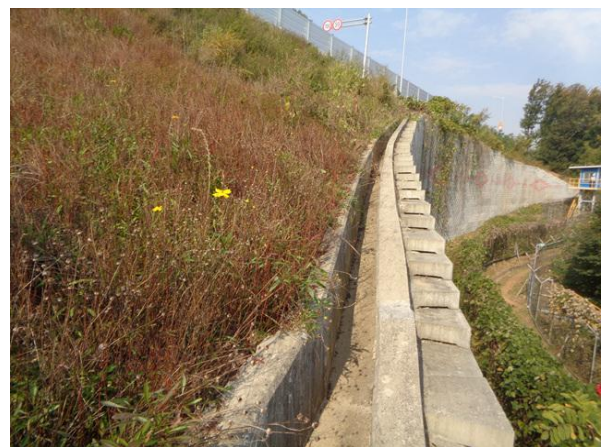
주변영향인자 상태양호

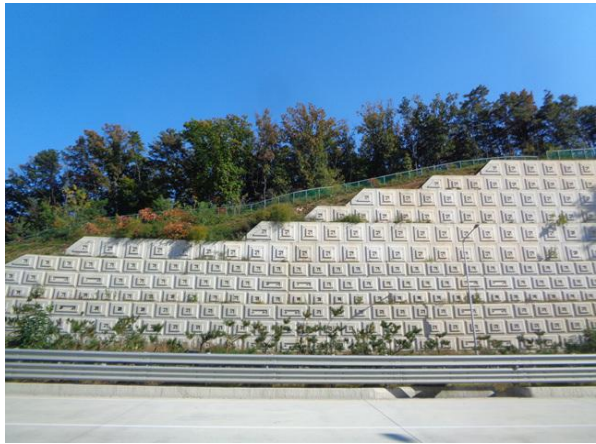
전면부 전경

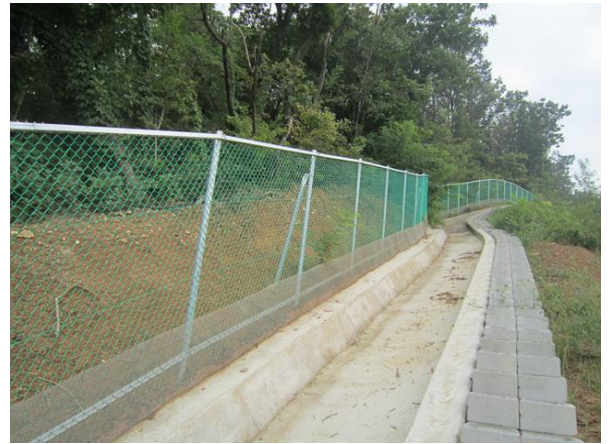
배수로 전경

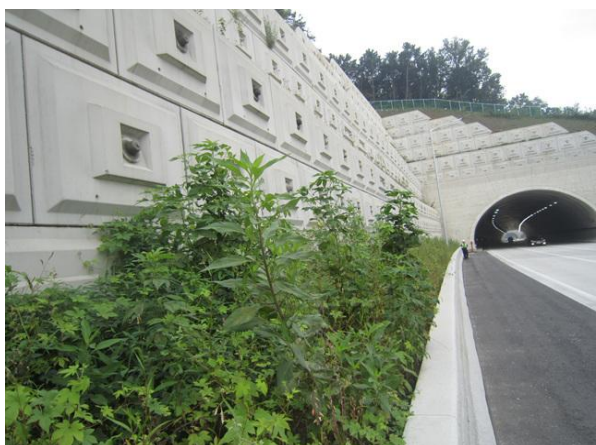
하부 전경

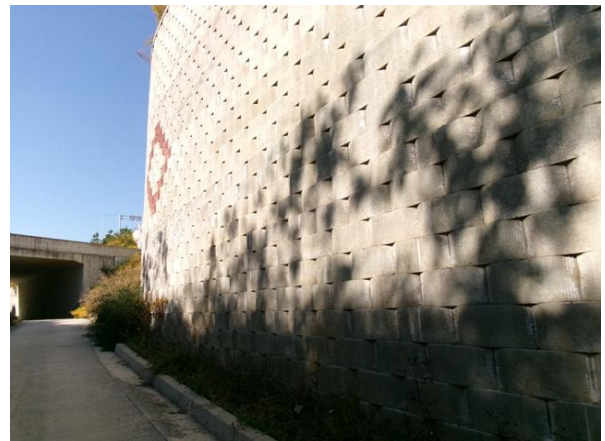
지반 기초부 상태양호

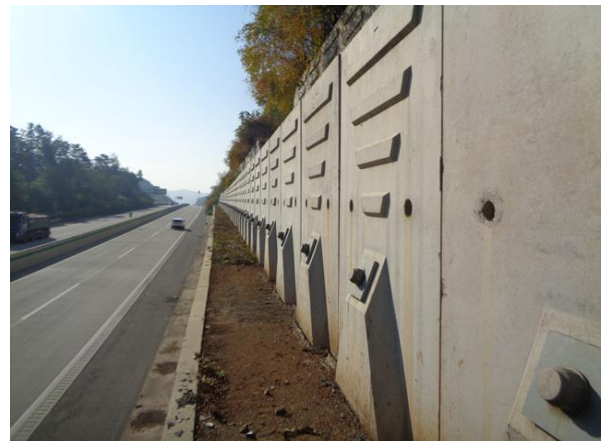
지반 기초부 상태양호

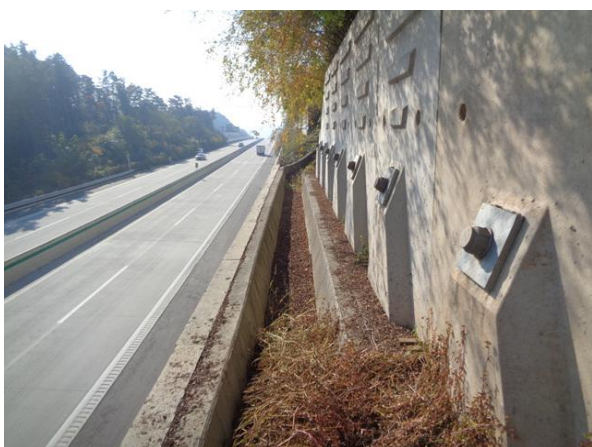
주변영향인자 상태양호

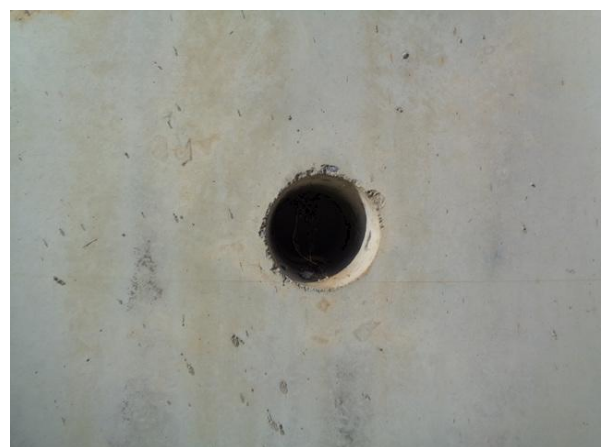
주변영향인자 상태양호

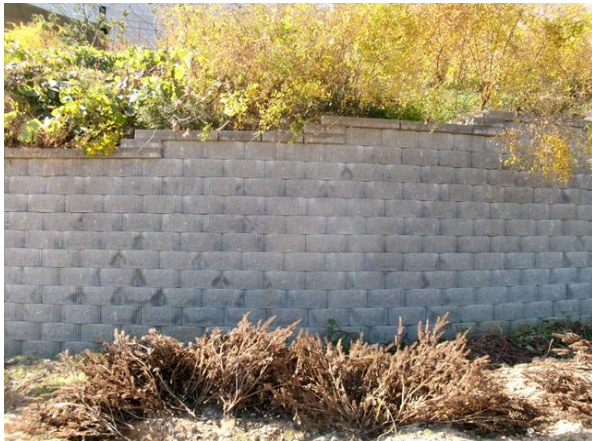
전면부 상태양호

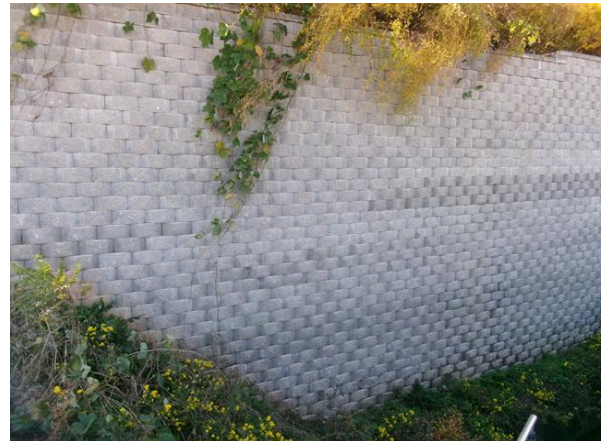
전면부 상태양호
