# 부 록

# 서울문산 고속도로 시설물 안전점검 용역

서울문산고속도로(주)

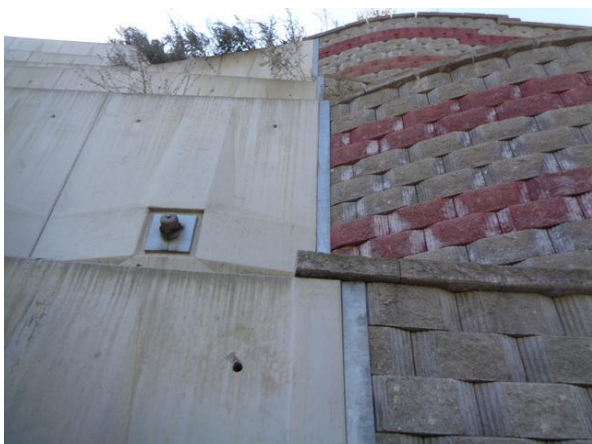
전면부 상태양호

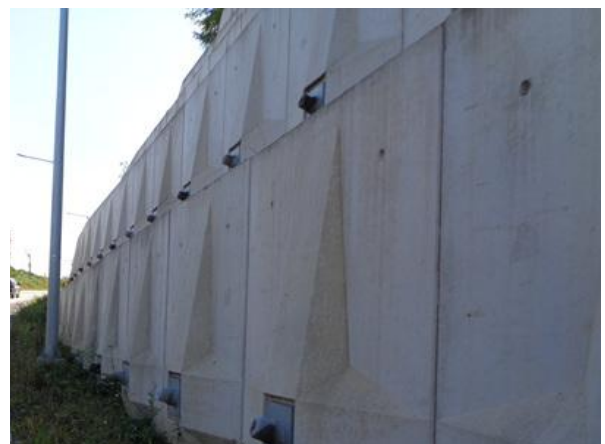
전면부 상태양호

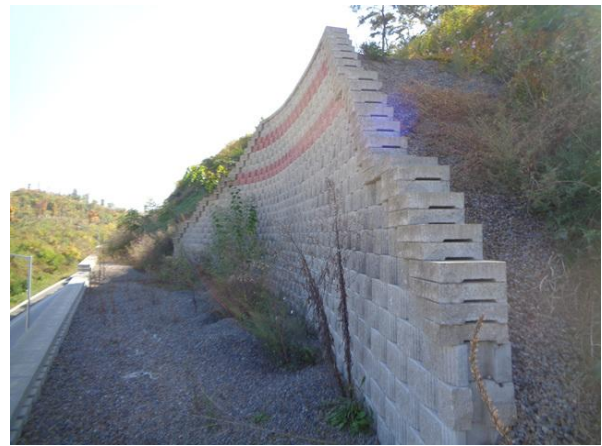
전면부 상태양호

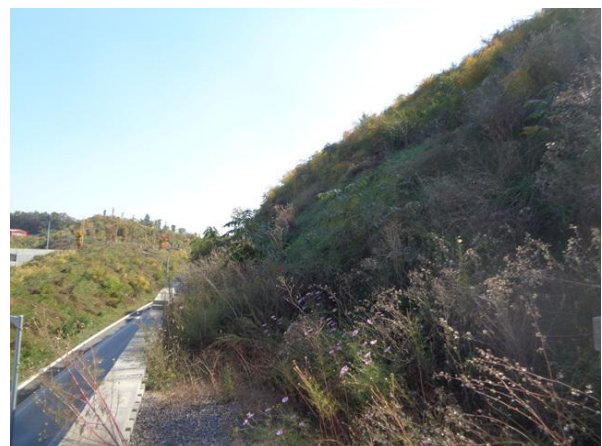
주변영향인자 상태양호

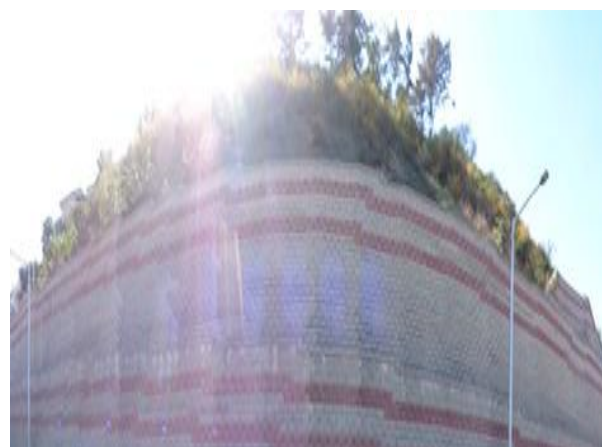
주변영향인자 상태양호

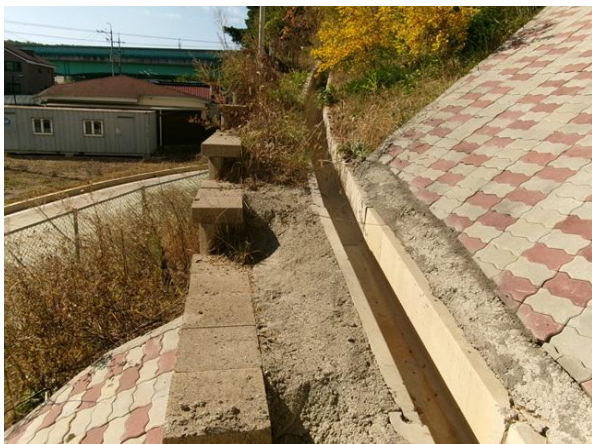
주변영향인자 상태양호

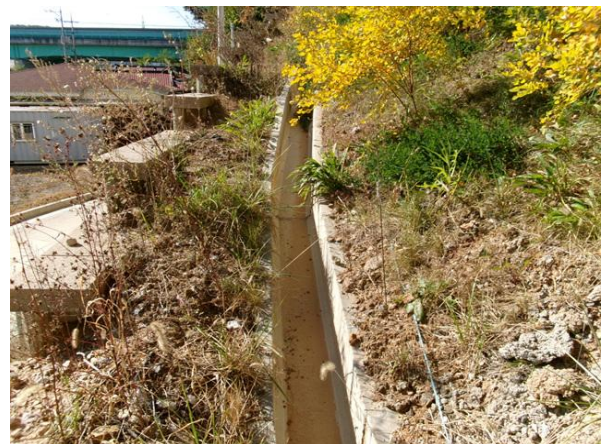
주변영향인자 상태양호
