# 요약 보고서

서울문산고속도로 시설물 안전점검(정기,정밀안전점검) 용역

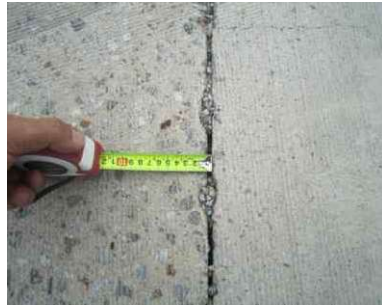
| ① 신축이음 하부 누수 및 교대 구체 상면 체수 - 진전 여부확인 | ② 교면포장 접속부 이격 - 진전 여부확인 | |

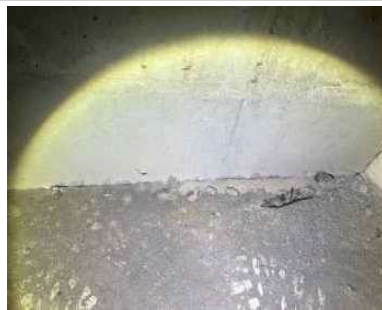
| ③ 교량받침 A1 가동여유량 부족 - 주기적인 계측 필요 | ④ 거더 A1 하면 가동여유량 부족 - 주기적인 계측 필요 | |

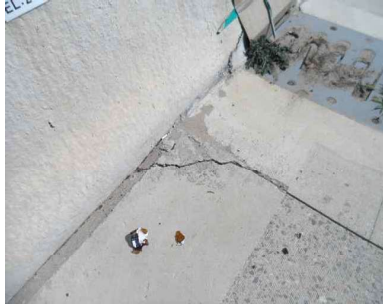
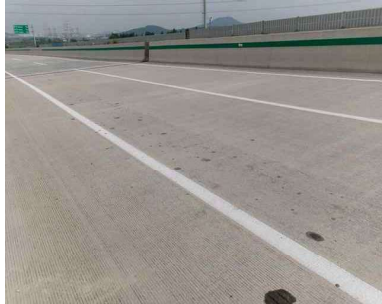
| ③ 교면포장 포장 망상균열 및 접속도로 파손 - 진전 여부확인 | | |

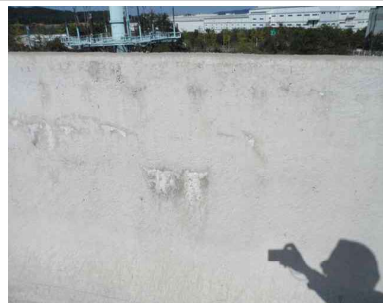
| ③ 하부구조 망상균열 - 진전 여부확인 | ④ 방호벽 백태 - 진전 여부확인 | |

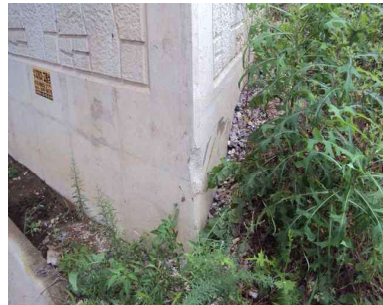
| ① 방호벽 및 점검로 철근미제거 등 - 진전 여부확인 | ② 교대 파손 등 - 진전 여부확인 | |

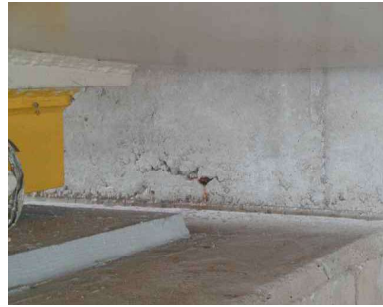
| ① 방호벽 파손 등 - 진진 여부확인 | ② 교대 파손, 철근노출 등 - 진진 여부 확인 | |
