## **20. 고양분기점 7교**

### 20.1 시설물의 개요

본 시설물은 경기도 고양시 덕양구 원당동 218-5에 위치한 교량으로 총 연장 65.0m, 폭 8.7m로 시공되어 있다.

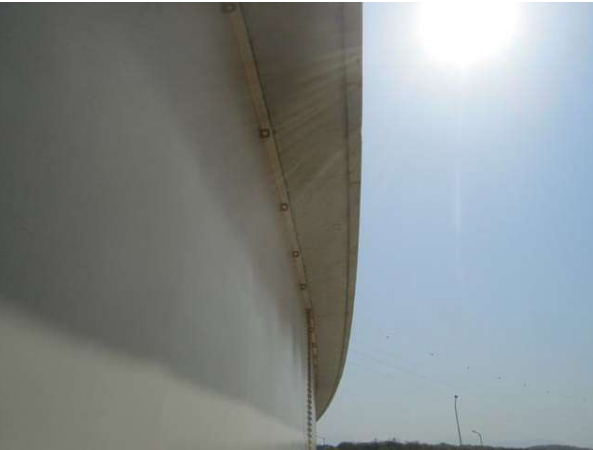
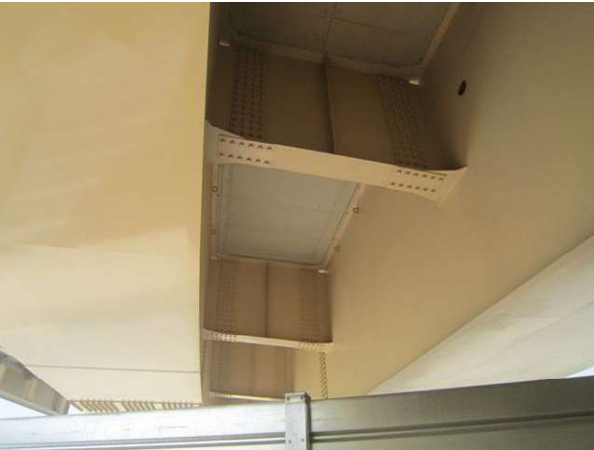
| 바닥판 하면 S1 상태양호 | 바닥판 하면 S1 상태양호 |

- 바닥판하면의 현장조사 결과, 건조수축으로 인한 망상균열이 발생한 것으로 조사되었고, 조사된 손상은 시설물의 사용성에 영향을 미치지 않는 것으로 판단되며, 주기적인 점검을 통한 손상의 진전여부 확인 등의 유지관리가 요구된다.

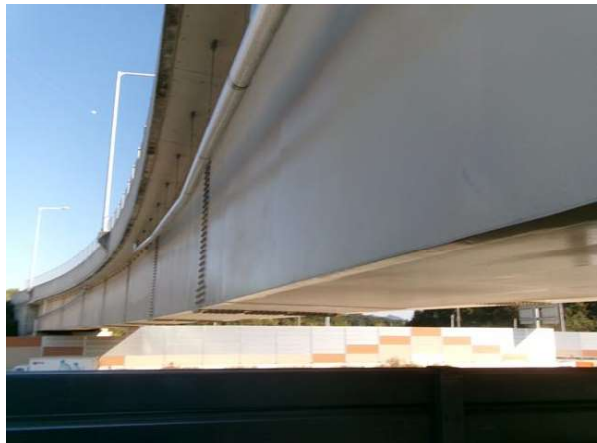
| <p>거터외부 S1-G1 부식(0.1×0.3)</p> | <p>거터외부 S1-G2 상태양호</p> |

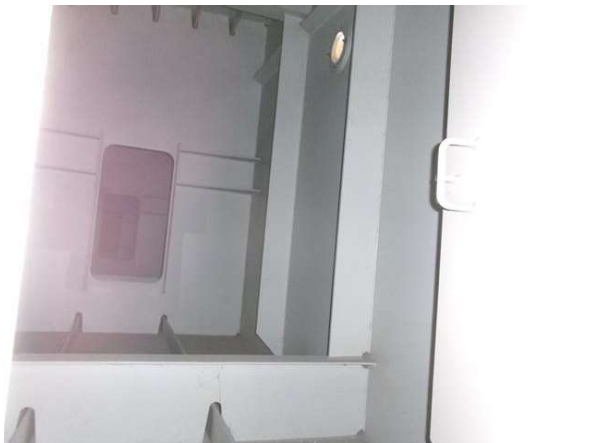
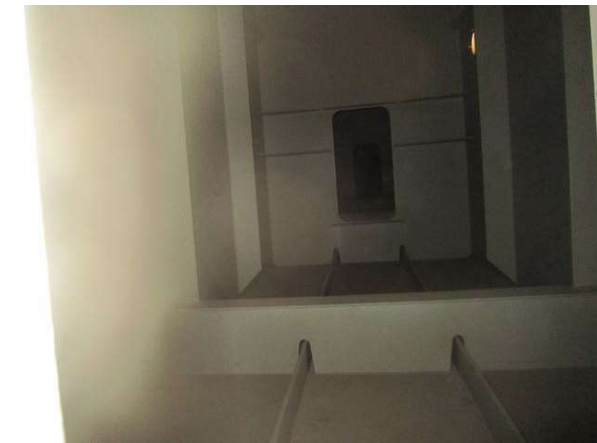
| <p>거터내부 S1-G1 상태양호</p> | <p>거터내부 S1-G2 상태양호</p> |

- 거터외부에 발생한 부식은 외부 우수유입에 의한 부식으로 부재의 안전성에 문제가 없는 경미한 손상으로 확인되었으나 지속적인 우수유입에 의한 손상의 증가로 내구성 저하 등을 방지하기 위한 재도장 등의 보수를 실시하는 것이 바람직하다.
- 거터내부는 손상이 없는 양호한 상태이며, 주기적인 점검을 통한 손상의 발생여부 확인 등의 유지관리가 요구된다.

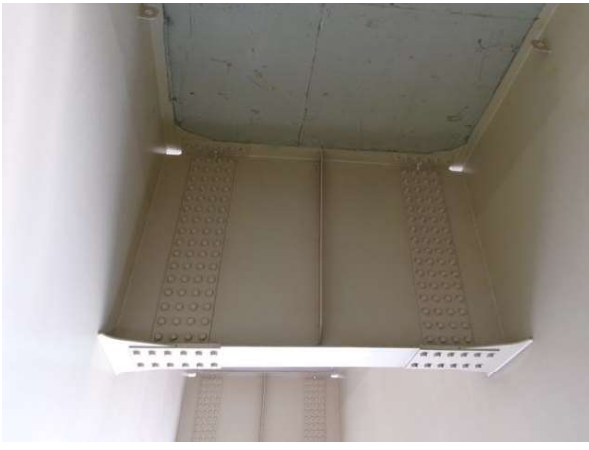
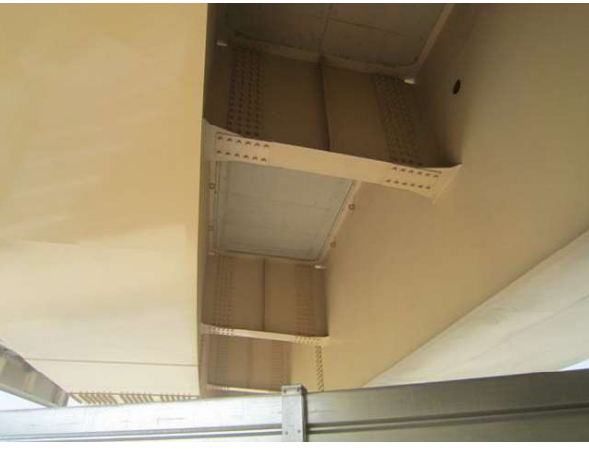
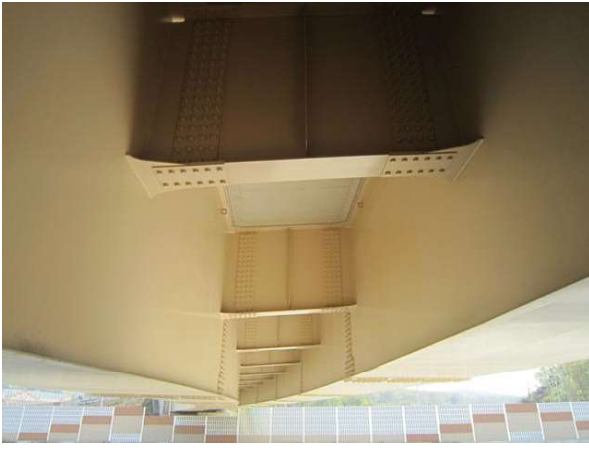
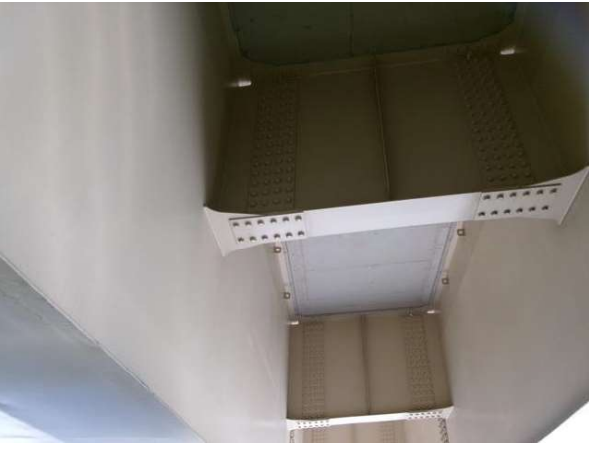
| 가로보 상태양호 | 가로보 상태양호 |

- 가로보에 대한 금회 안전점검 결과 현재 손상이 없는 양호한 상태이며, 주기적인 점검을 통한 손상의 발생여부 확인 등의 유지관리가 요구된다.

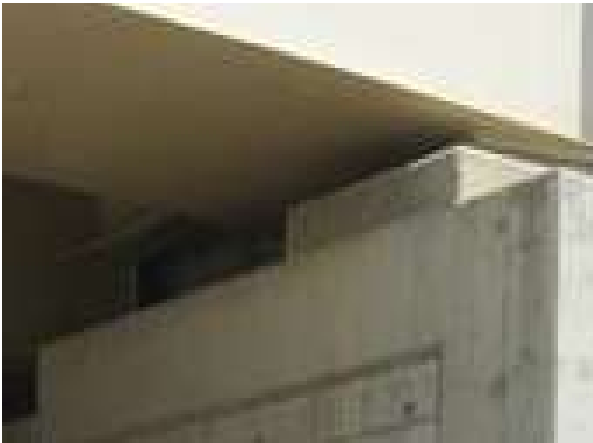
| 교대 A1 박리(6.0×1.0) | 교대 A1 파손(6.0×1.0) |

- 교대에 신축이음을 통한 건조수축, 시공미흡, 외부 우수유입, 열화, 외부 충격 등으로 인한 균열(Cw=0.3mm미만), 토사 및 폐콘크리트 퇴적, 표면열화 및 박리, 파손, 박리 등의 손상이 확인되었고, 부재의 내구성 확보 차원의 표면처리, 정비, 단면보수 등의 보수조치가 필요하다고 판단된다.

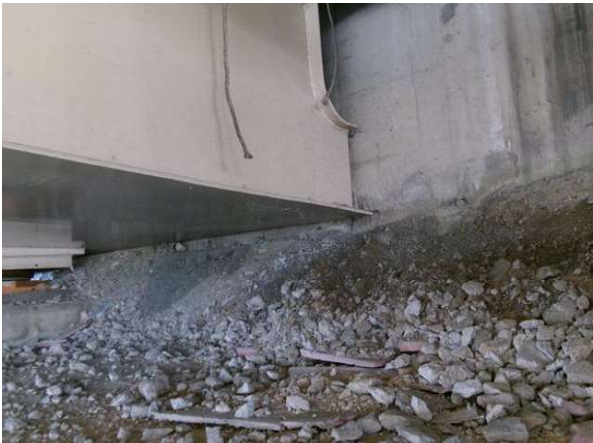
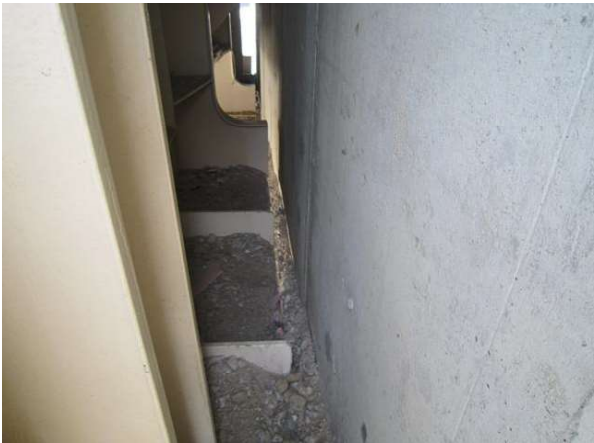
| 교대 A1 토사 및 폐콘크리트 퇴적(6.0×1.0) | 교대 A1 토사 및 폐콘크리트 퇴적(6.0×1.0) |

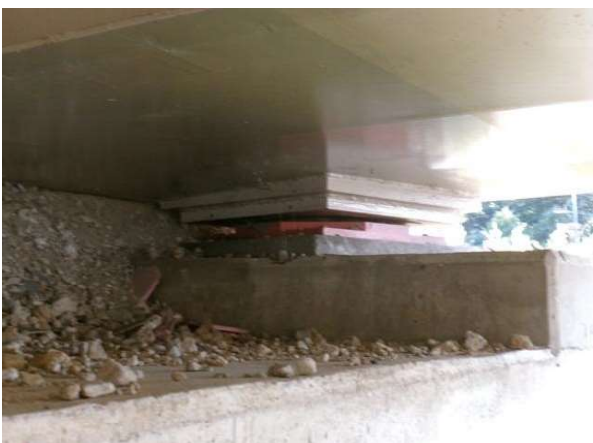
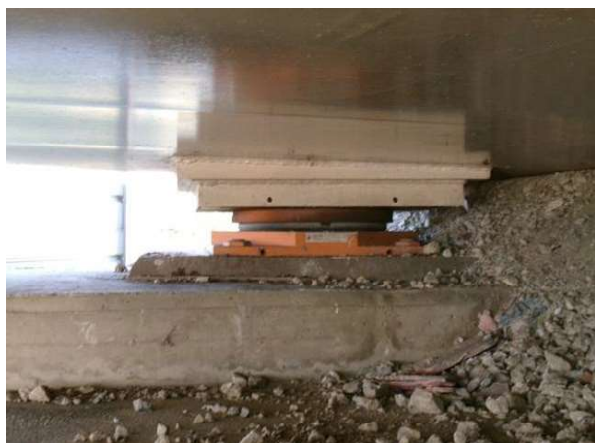
| 교량반침 A1-Sh1 상태양호 | 교량반침 A1-Sh2 상태양호 |

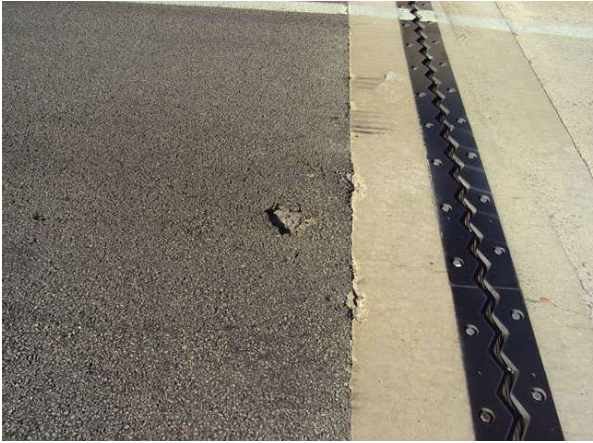
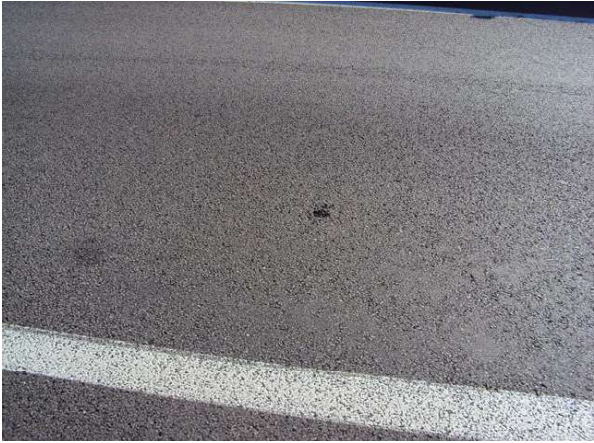
- 교면포장에 대한 현장조사 결과 안전성에 영향을 미칠만한 손상은 조사되지 않았으나, 포트홀, 접속부 포장 파손 등의 손상이 발생한 것으로 확인되었다.

| 교면포장 S1 포트홀(0.2×0.2) | 교면포장 S1 포트홀(0.1×0.1) |

- 교면포장에 발생한 포트홀, 접속부 포장 파손 등의 손상은 시공미흡, 차량 통행하중 및 충격 등으로 인한 손상으로 판단되며, 접속부 포장 파손의 경우 갓길 측에 위치하여 주행성에 문제는 없으나, 부재의 사용성 확보차원의 단면보수가 필요하고, 포트홀 손상은 지속적인 차량의 반복 통행하중에 의해 손상 진전시 차량의 주행성에 영향을 미칠것으로 판단되어 아스콘 패칭 등의 보수가 필요할 것으로 사료된다.

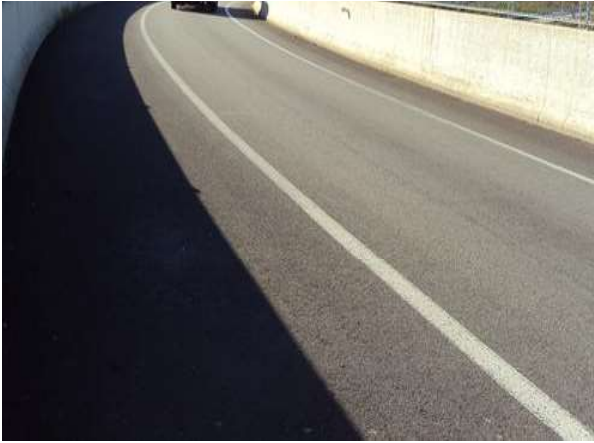
| 교면포장 S1(A1) 접속부 포장 파손(0.5×1.0) | 교면포장 S1 상태현황 |

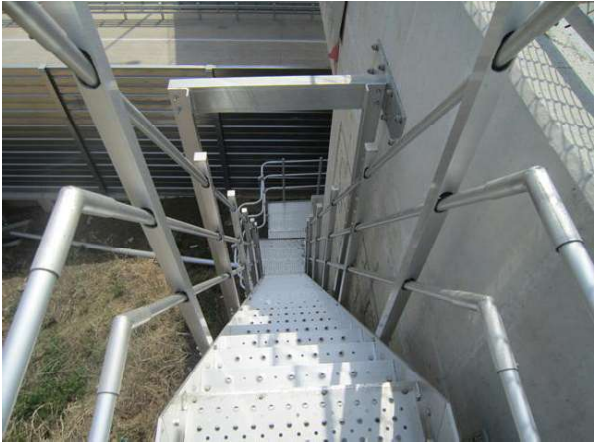
| A1 점검계단 유실(10EA) | A2 점검로 상태양호 |
