## 27. 서문22교[서울]

## 27. 서문22교(서울)

본 시설물은 경기도 고양시 덕양구 원당동 572-2에 위치한 교량으로 총 연장 532.0m, 폭 15.9m로 시공되어 있다.

대상시설물은 1종 시설물로서 금회 점검은 최초의 정밀안전점검 이다. 준공이후 기준에 따라 정기안전점검을 지속적으로 실시해 왔으며, 정기안전점검 3회를 실시한 것으로 이력사항은 다음과 같다.

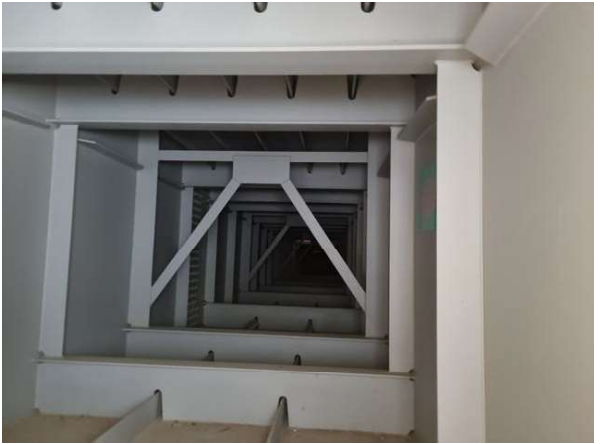
- 거더에 대한 현장조사 결과 안전성에 영향을 미칠만한 손상은 조사되지 않았으며, S1~S3의 BH거더에 폭 0.3mm미만의 균열 및 망상균열이 조사되었고, ST. BOX 거더의 경우 손상이 없는 양호한 상태로 확인되었다.

| <p>거더 S3 G1 망상균열(3.5×1.0)</p> | <p>거더내부 상태양호</p> |

- BH거더에 발생한 균열(폭 0.1~0.2mm) 및 망상균열은 초기 건조수축, 온도변화, 우수유입 등에 의해 발생된 것으로 판단되며, 내구성 확보 차원에서 표면처리 등의 보수를 실시하는 것이 필요하다.
- ST. BOX 거더는 손상이 없는 양호한 상태이며, 주기적인 점검을 통한 손상의 발생여부 확인 등의 유지관리가 요구된다.

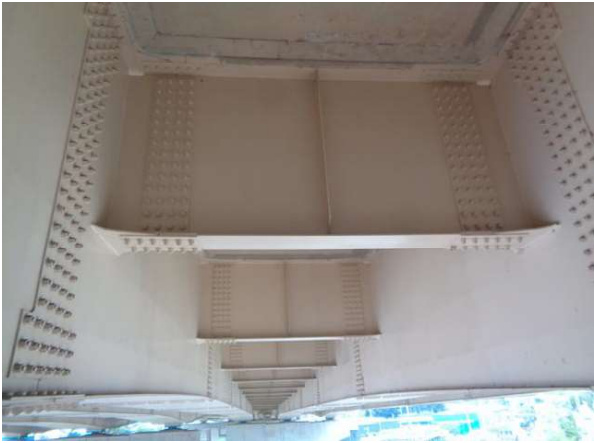
| 가로보 S2 G3~4 백태(0.3×0.5) | 가로보 상태양호 |

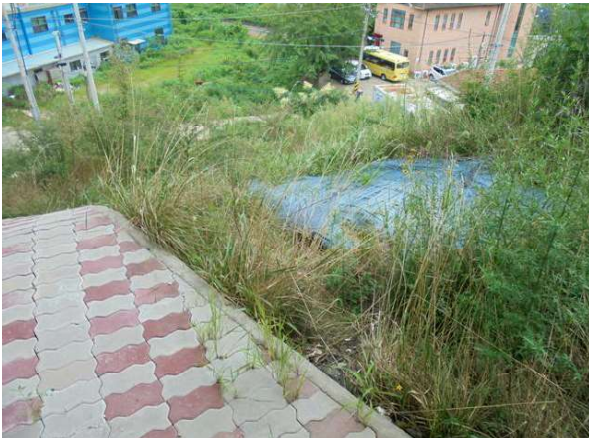
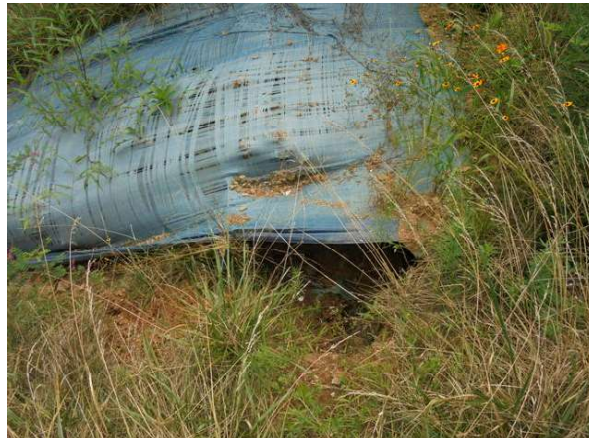
| <p>A2 법면 토사유실</p> | <p>A2 법면 토사유실</p> |

- 교대 A2에 발생한 법면 외측 성토부 토사유실은 하절기 강우에 의한 것으로 판단되며, 현재 임시보수가 되어있는 상태로 손상의 진전유무를 확인하는 유지관리가 요망된다.

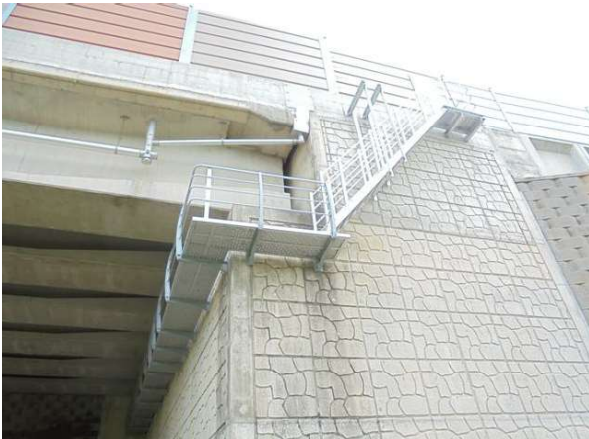
| <p>A1 날개벽 상태양호</p> | <p>A2 상태양호</p> |

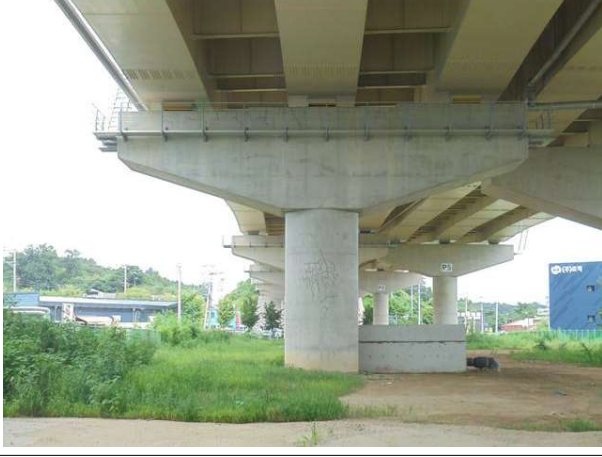
| <p>P4 상태양호</p> | <p>P5 기존보수부 상태양호</p> |

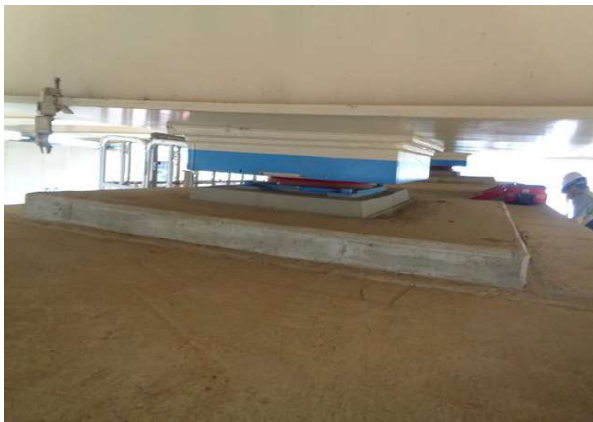
| P4-Sh2 플레이트 도장박락(0.1×0.1) | P6 교량받침 상태양호 |

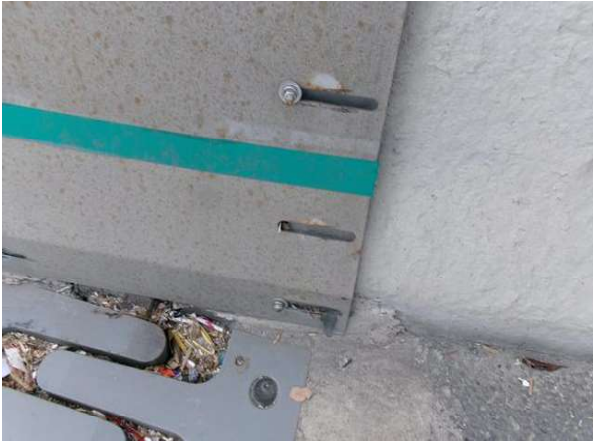
| P3 차수판 앵커탈락(1EA) | P3 차수판 앵커탈락(3EA) |

- 신축이음에 발생한 후타재 박락의 경우, 초기 건조수축 균열, 차량 통행하중 및 충격 등으로 인한 손상으로 판단되며, 차수판 앵커탈락 및 누수는 온도변화 및 우수 등에 의한 손상으로 단면보수, 앵커볼트 정비 및 물받이 정비 등의 보수를 실시하는 유지관리가 필요하다.

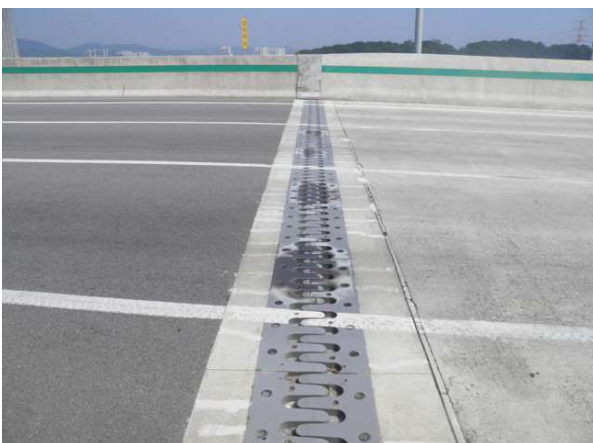
| A1 상태양호 | A1 상태양호 |

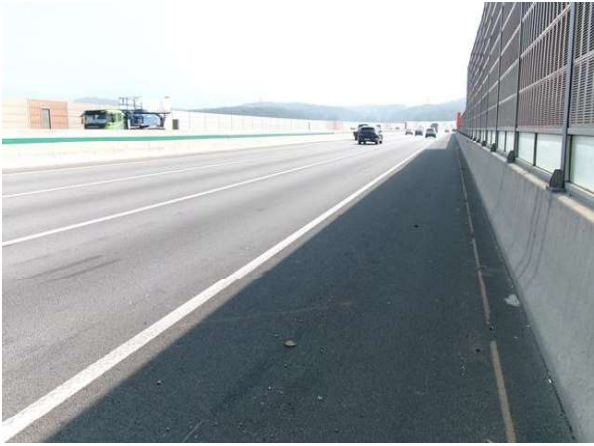
【사진 27.3.20】 교면포장 손상현황

| 교면포장 상태양호 | 교면포장 상태양호 |

- 교면포장은 아스콘에 균열이나 소성변형, 포트홀 등의 손상이 없는 상태로, 구배불량에 의한 물고임 현상도 발생하지 않은 상태이다. 다만, 접속부 콘크리트 포장 망상균열 및 파손이 일부 조사되었고, 손상부는 중차량의 통행 및 다짐불량 등에 의한 복합적인 손상으로, 주행차량의 사용성 확보차원의 보수가 필요할 것으로 사료된다.
