## 1. 강매교

## 손상현황 사진

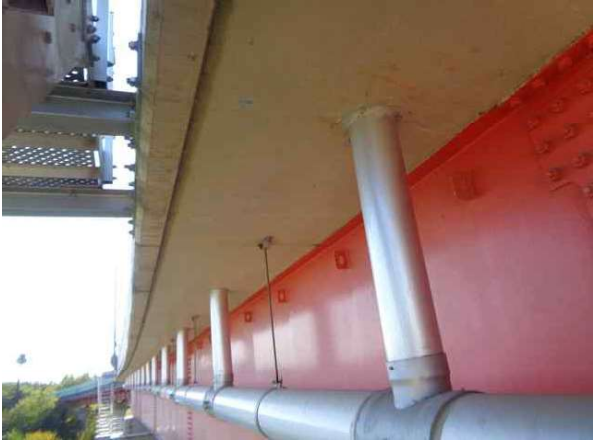
| S1 캔틸레버부 균열 (0.2mm/1.0m×2EA) | S1 캔틸레버부 균열 (0.2mm/1.0m×2EA) |

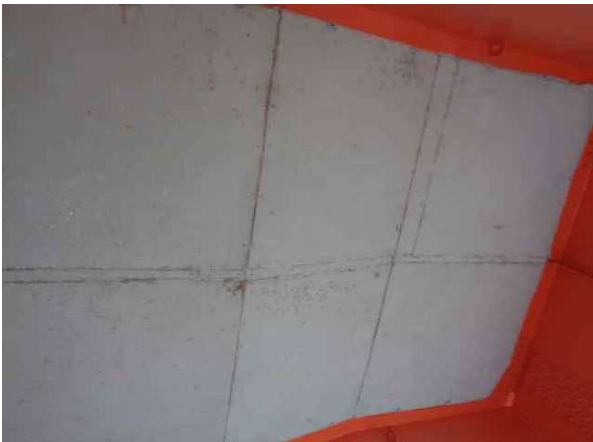
| S3 망상균열 (2.0m×5.0m×10EA) | S3 망상균열 (2.0m×5.0m×10EA) |

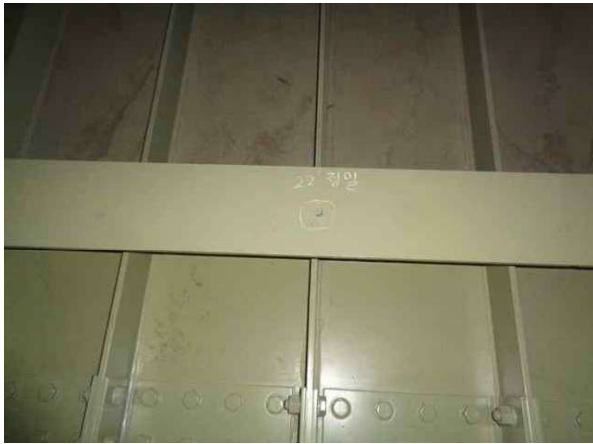
S2-G4 도장손상(0.1m×0.1m)

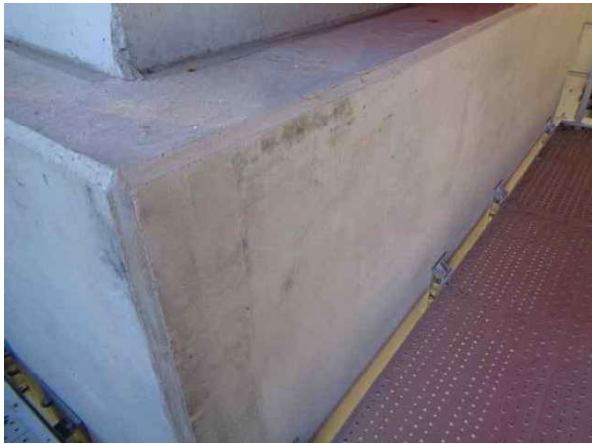
P1 코핑부 망상균열 (5.0m×1.0m)

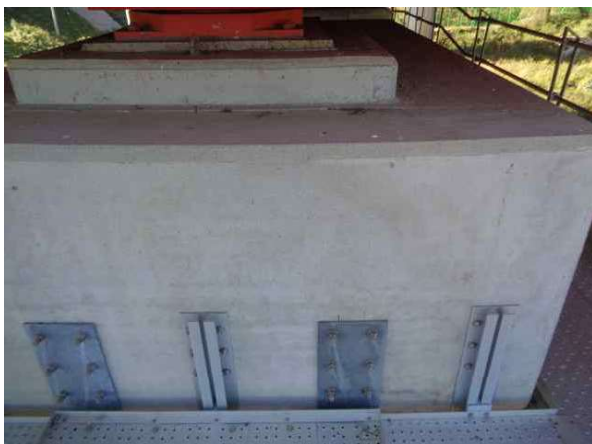
P5 코핑부 망상균열 (5.0m×1.0m)

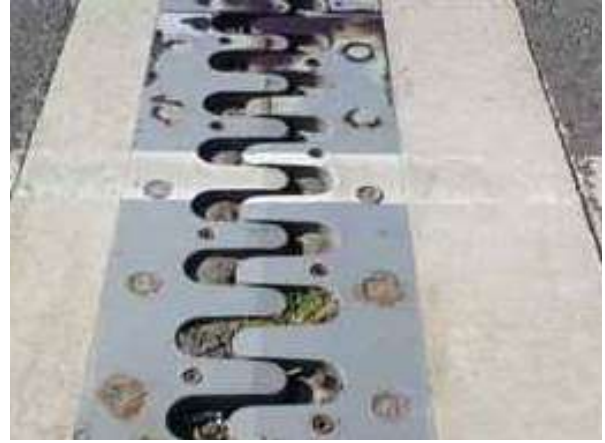
A2 본체 이물질퇴적

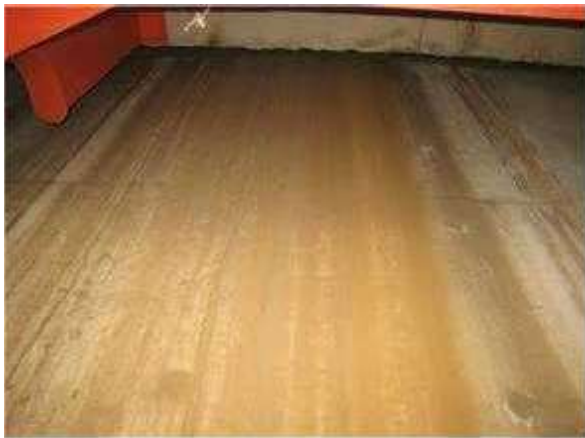
A2 하부 누수

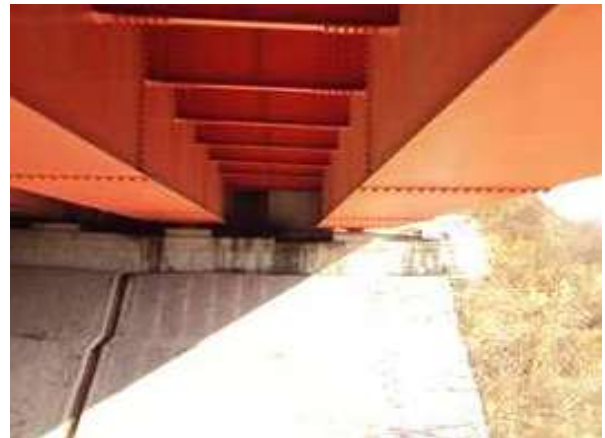
A2 하부 누수

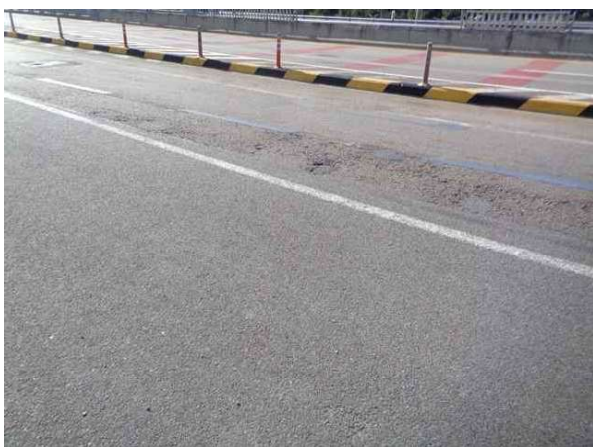
S1 라벨링(1.0m×45.0m)

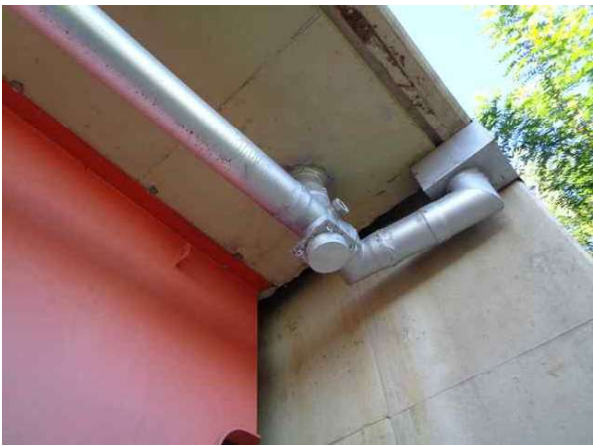
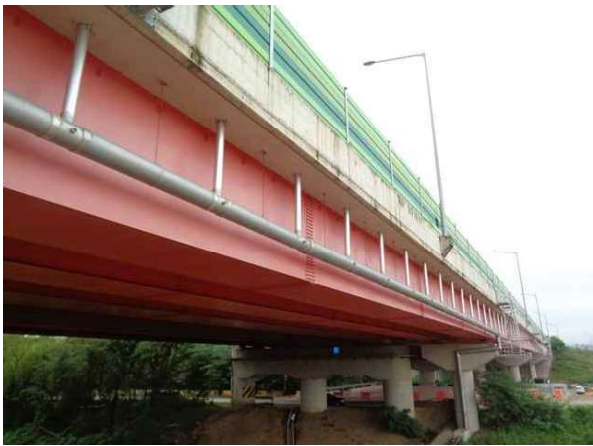
| 배수관 상태 양호 | 배수관 상태 양호 |

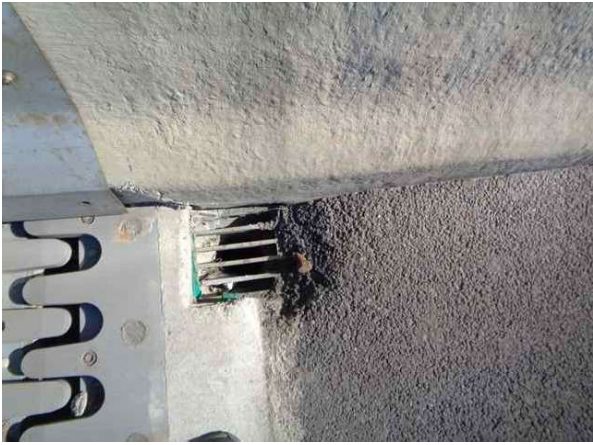
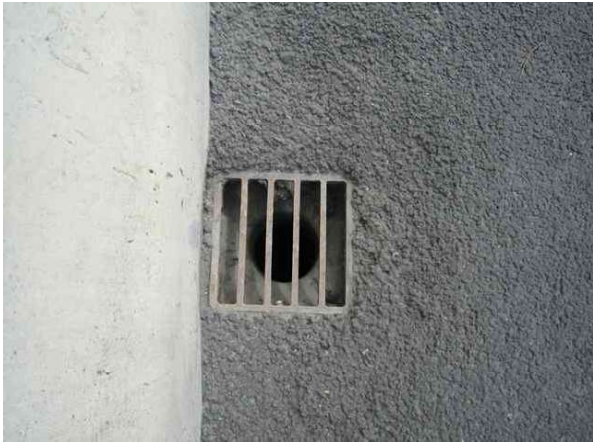
| 배수구 상태 양호 | 배수구 상태 양호 |

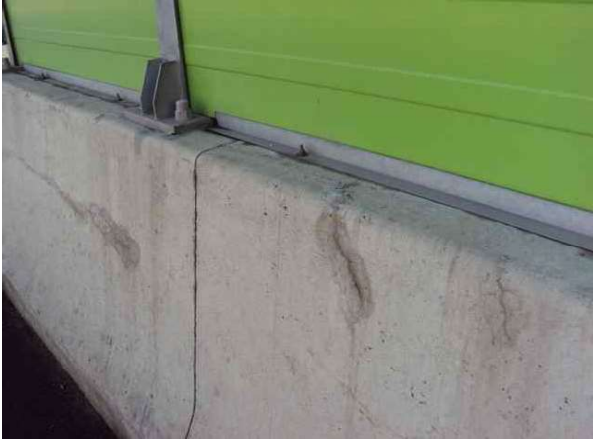
| S1 방호벽 균열 (0.2mm/0.4m×5EA) | S1 방호벽 균열 (0.2mm/0.8m) |

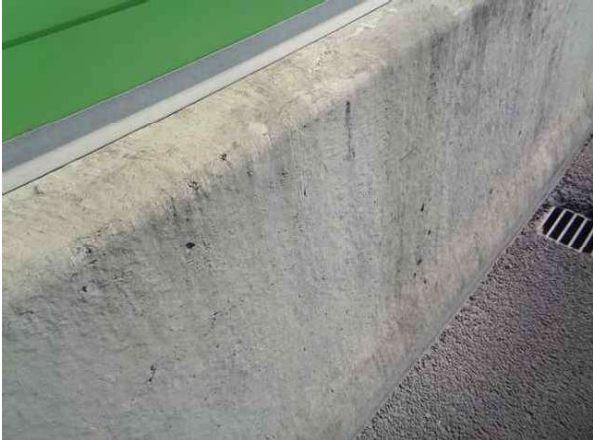
| S2 방호벽 균열부 (0.2mm/7.0m) | S2 방호벽 균열부 (0.3mm/0.5m) |

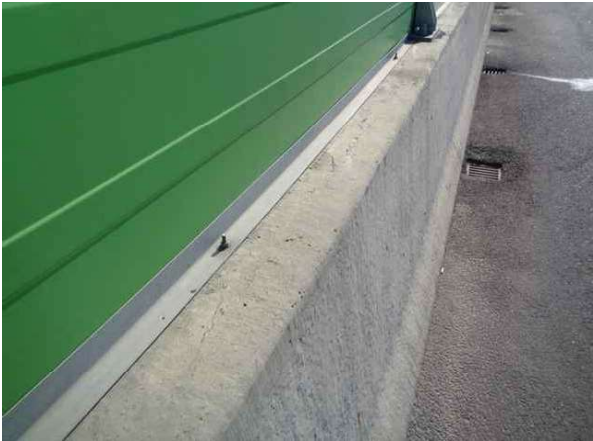
| S3 방호벽 균열부 (0.2mm/2.5m) | S3 방호벽 균열부 (0.3mm/1.1m) |

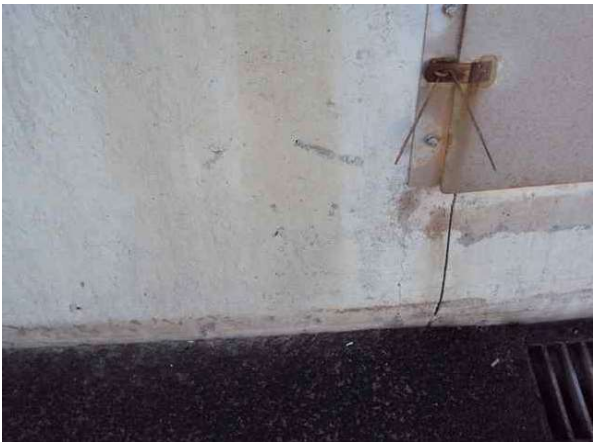
| S4 방호벽 균열 (0.2mm/0.5m) | S5 방호벽 균열 (0.2mm/1.2m) |

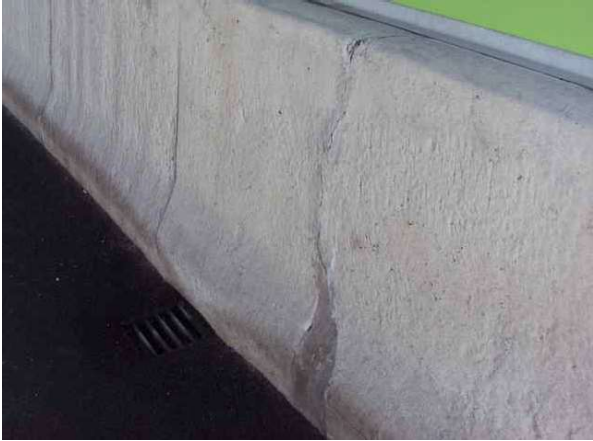
| S6 방호벽 균열(0.3mm/1.2m) | S4 파손(1.0m×0.3m) |

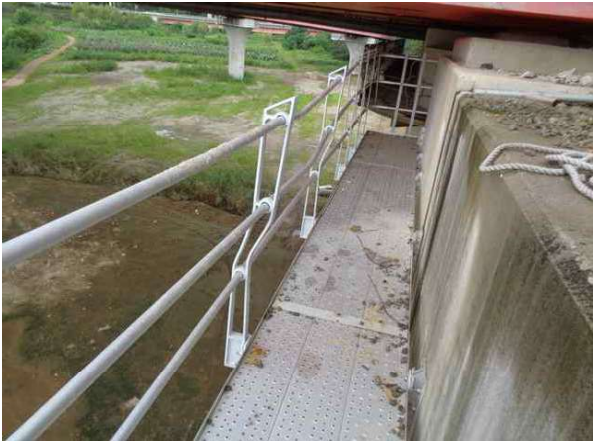
| P4 점검로 파손(1EA) | — |

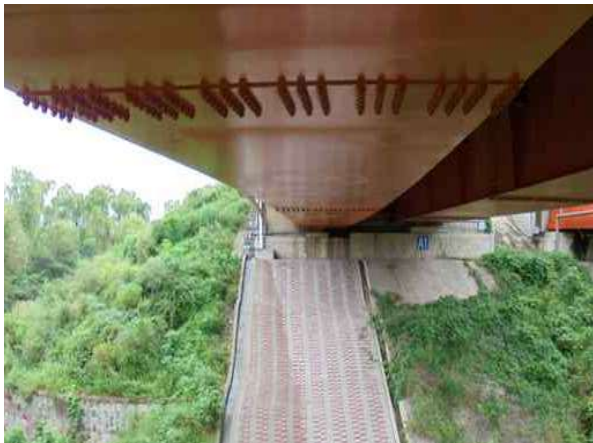
거더외부 상태양호

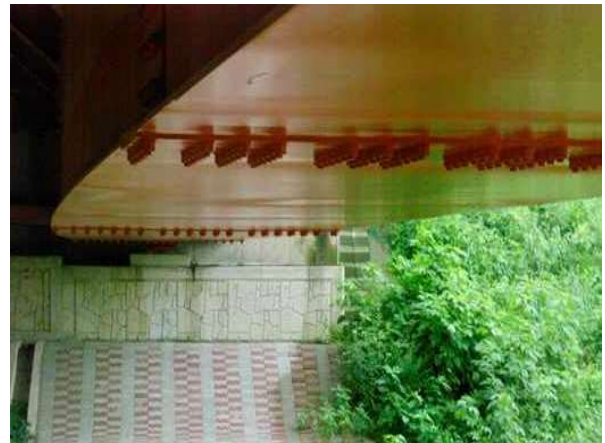
거더외부 상태양호

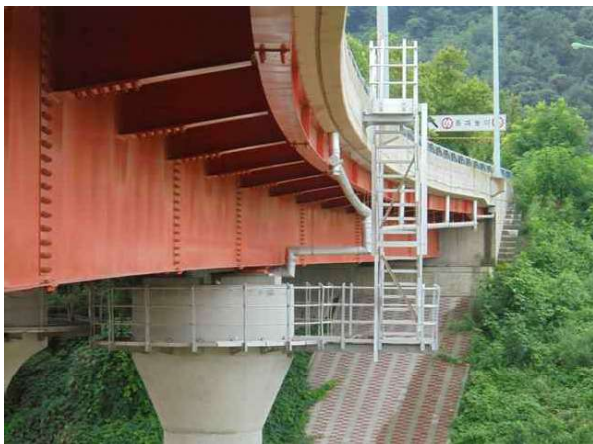
거더외부 상태양호

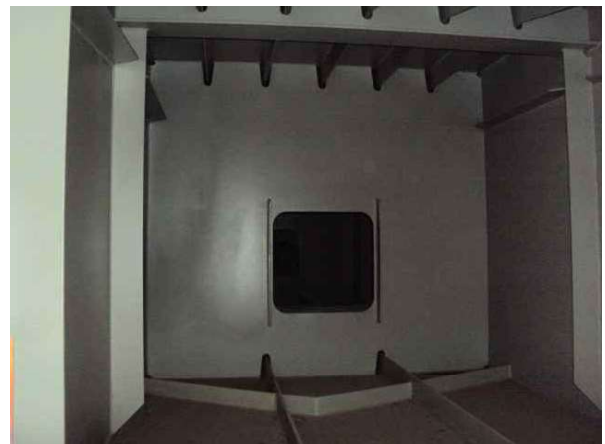
거더내부 상태양호

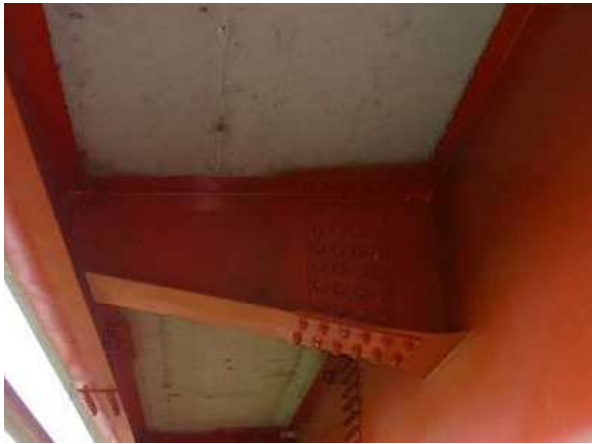
가로보 상태양호

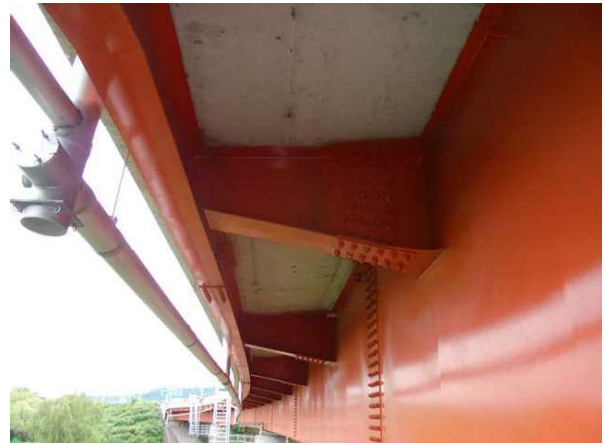
가로보 상태양호

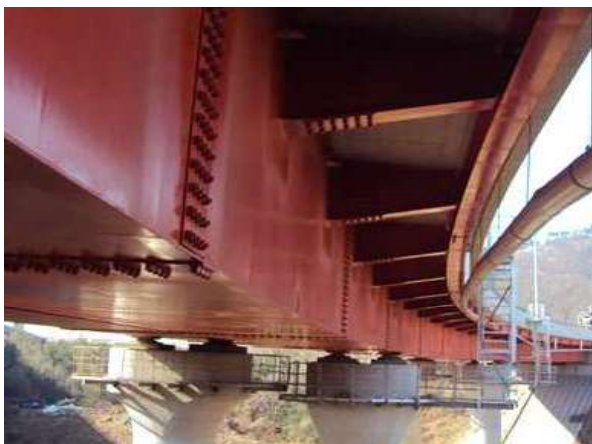
가로보 상태양호

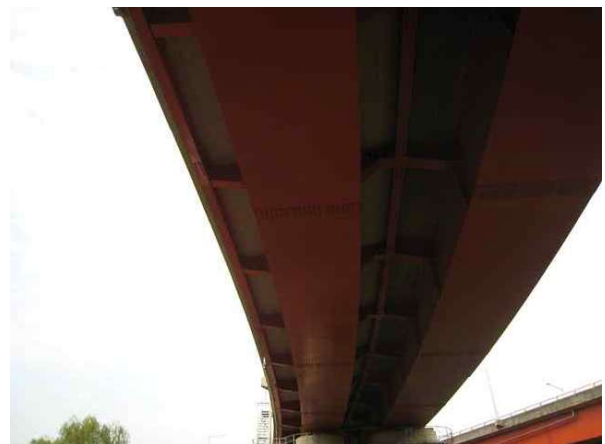
세로보 상태양호

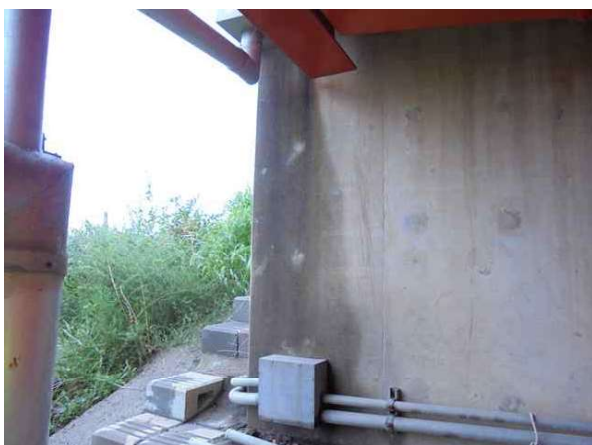
A1 누수흔적 (0.3m×2.0m)

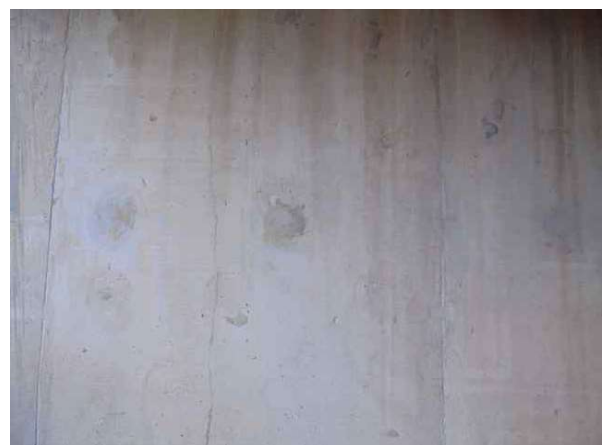
A1 망상균열 (0.5m×0.5m)

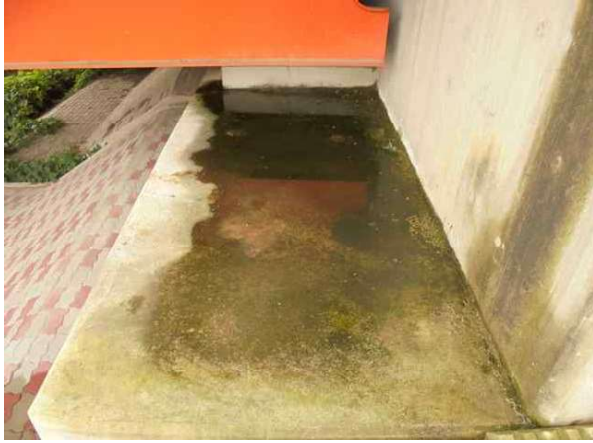
A2 체수 (1.0m×2.0m)

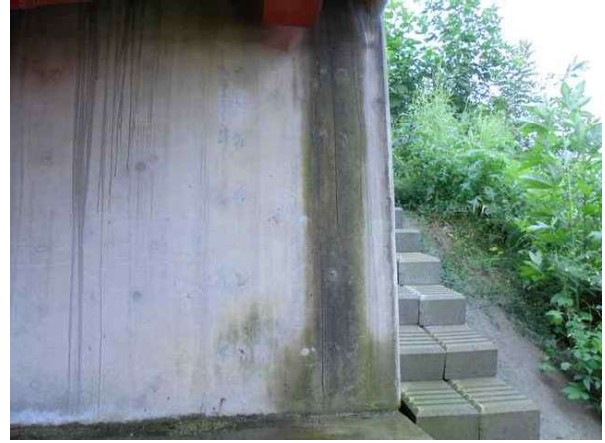
P1 망상균열 (10.4m×1.0m) - 금회

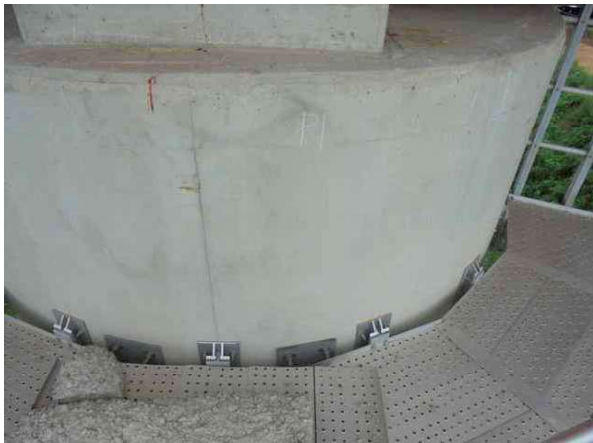
P1 망상균열 (10.4m×1.0m) - 22년 상반기

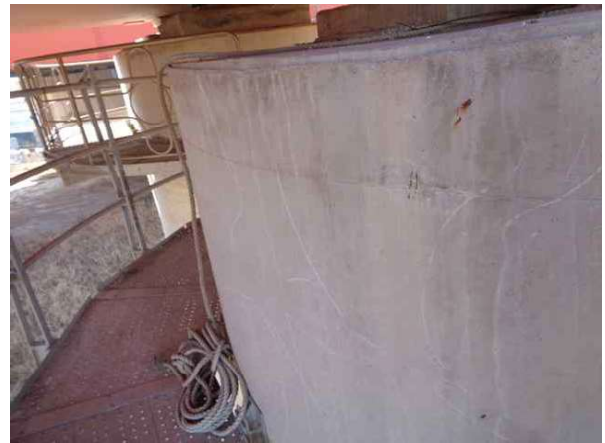
P2 망상균열 (10.4m×1.0m) - 금회

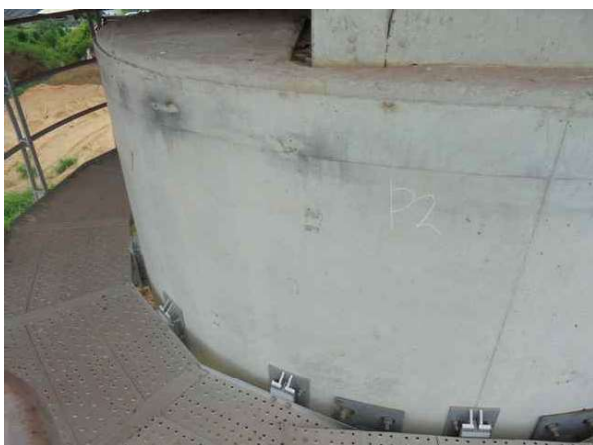
P2 망상균열 (10.4m×1.0m) - 22년 상반기

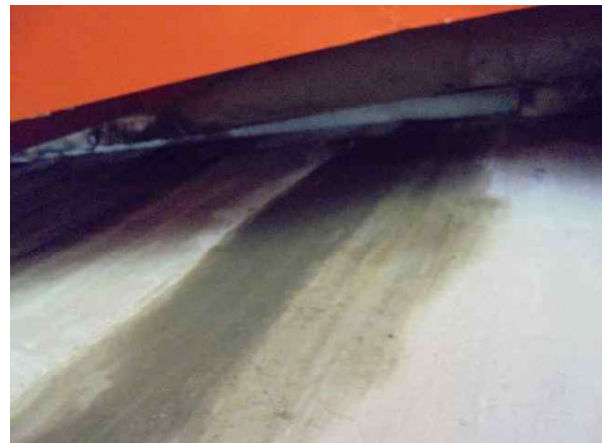
A2 하부 누수 (1.0m)

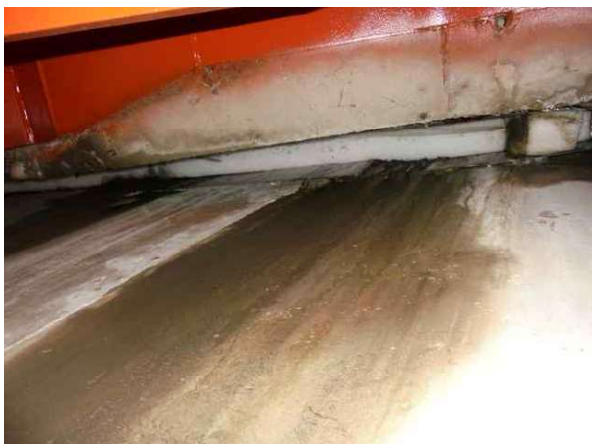
A2 하부 누수 (1.0m)

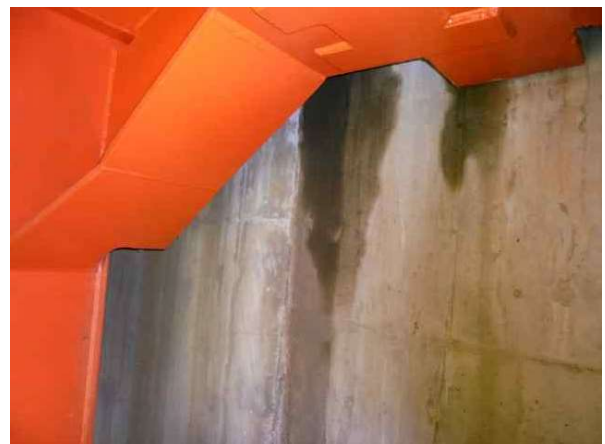
A2 하부 누수 (1.0m)

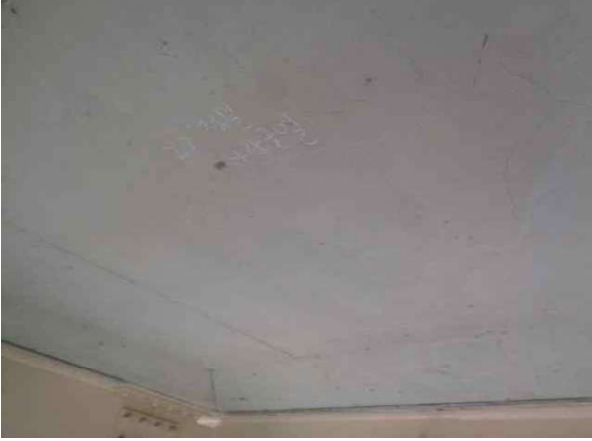
| S1 망상균열(2.5m×3.0m×2EA) | S1 물끓기흔 미제거(0.5m) |

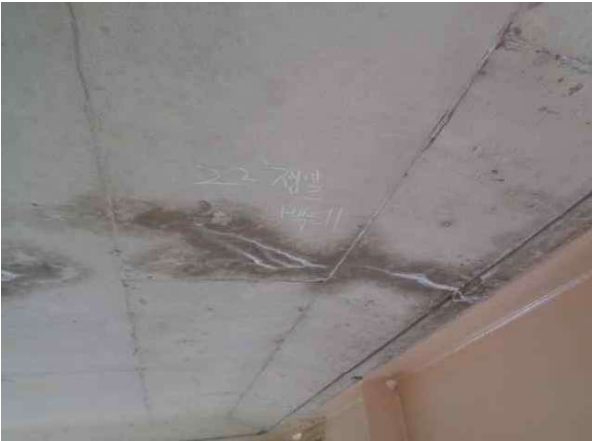
| S1 백태(0.2m×2.0m×2EA) | S1 균열(0.2mm/2.5m) |

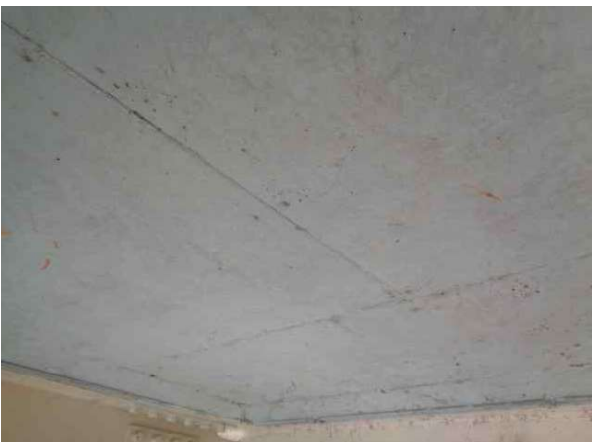
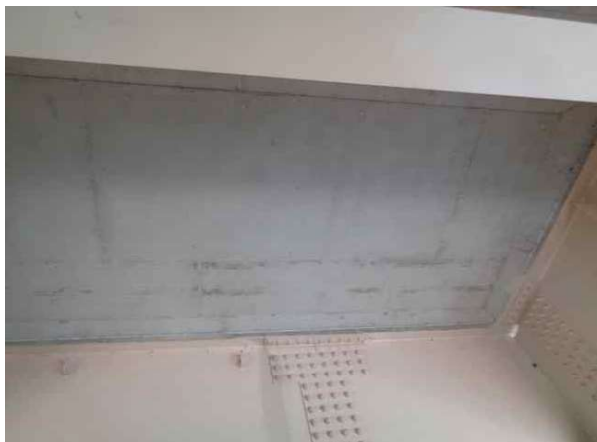
| S3 망상균열(2.5m×3.0m×2EA) | S3 망상균열(2.5m×3.0m×2EA) |

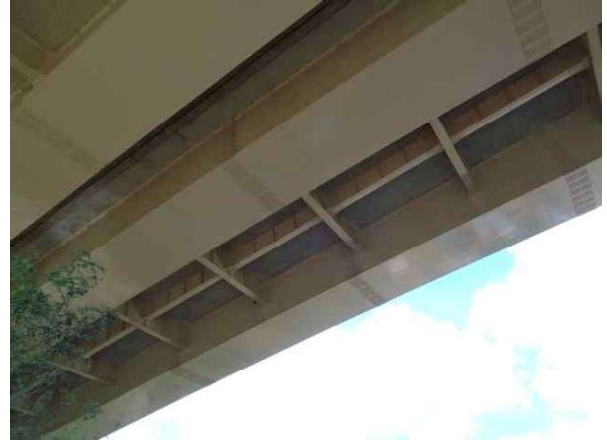
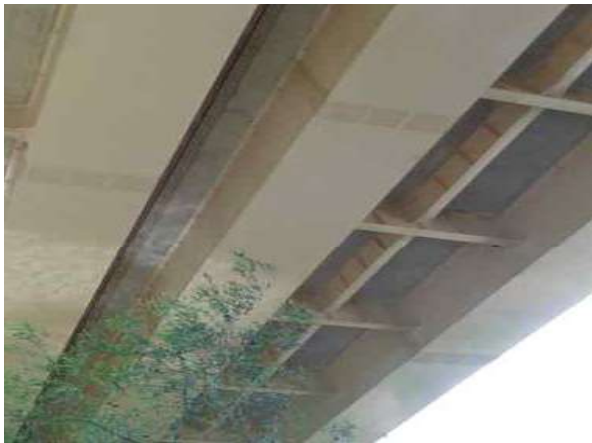
거더외부 상태양호

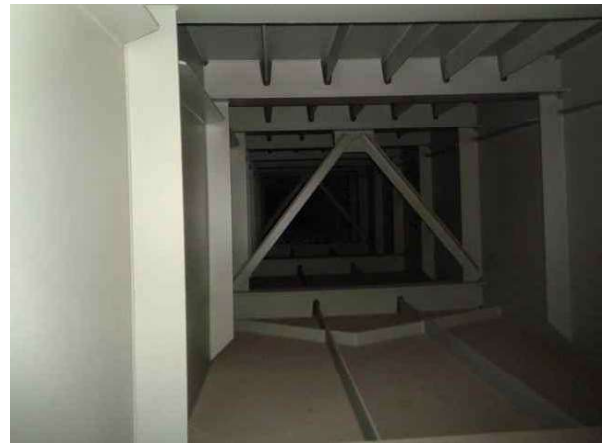
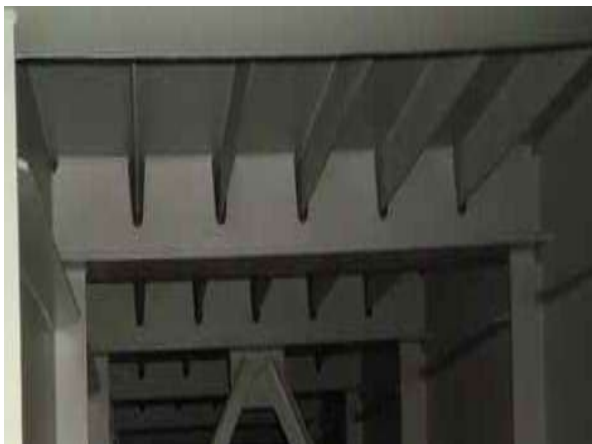
거더내부 상태양호

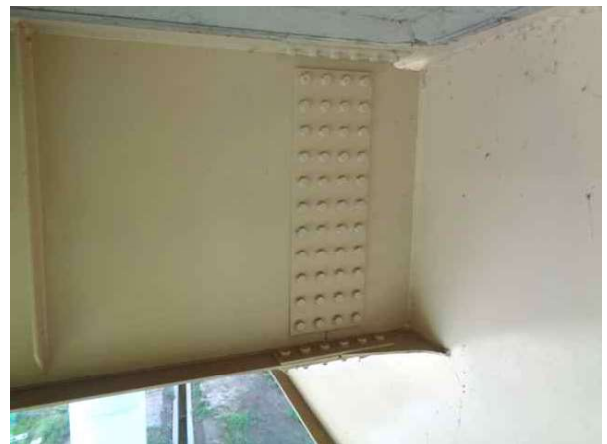
가로보 상태양호

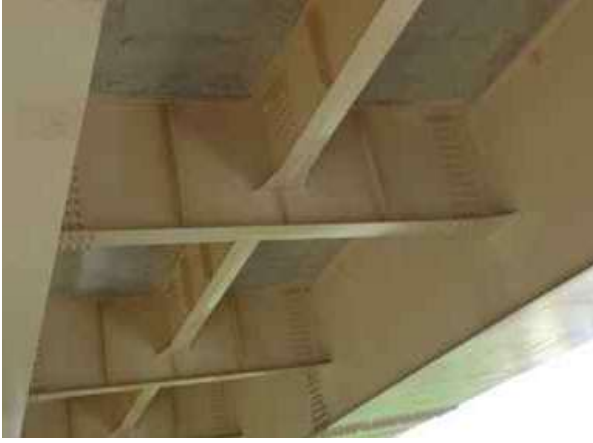
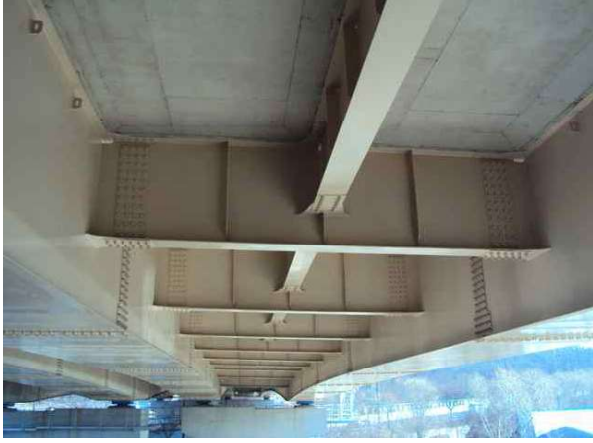
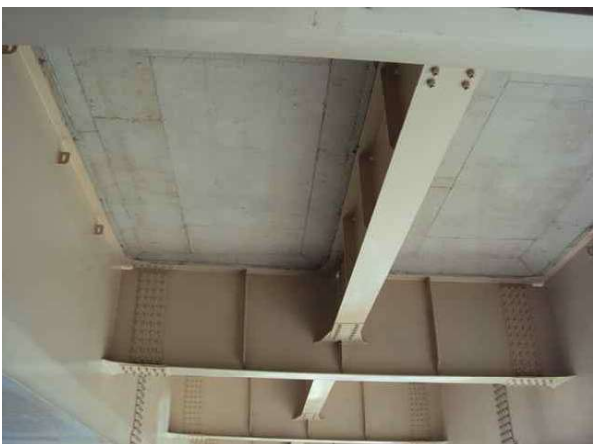
| 가로보 및 세로보 상태양호 | 가로보 및 세로보 상태양호 |
| 가로보 및 세로보 상태양호 | A1 범면 토사유실 |

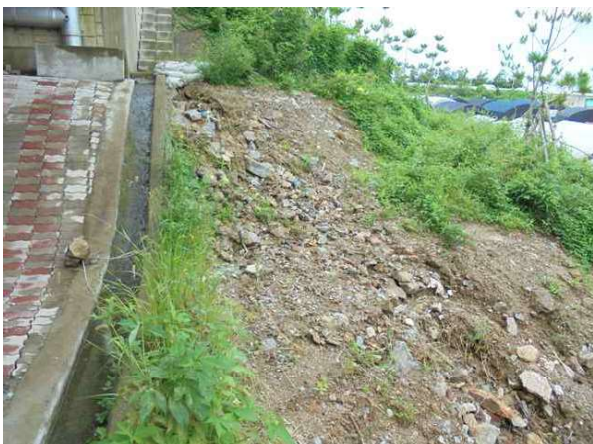
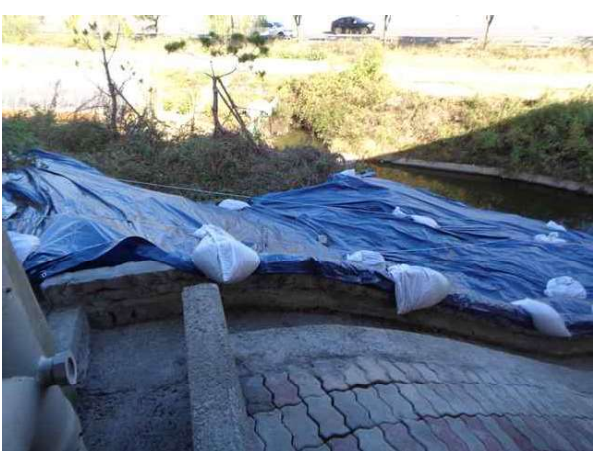
| A1 범면 토사유실 | A2 범면 토사유실 |

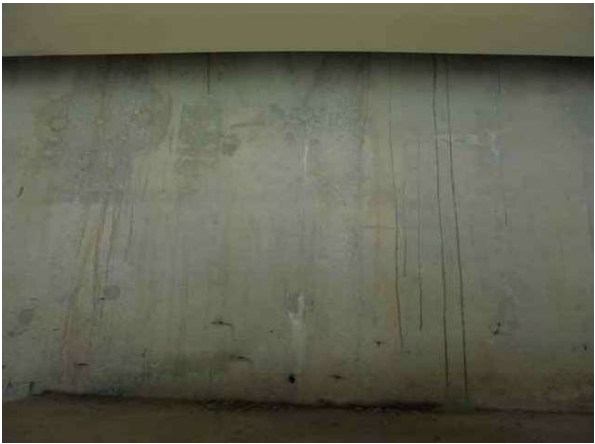
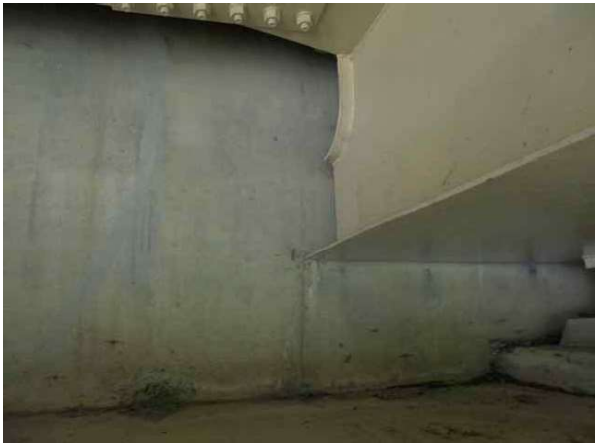
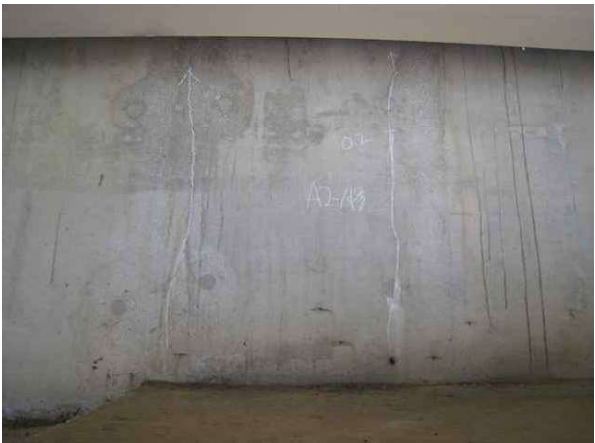
| A2 균열(폭 0.2mm) | A2 균열(폭 0.2mm) |
| A2 균열(폭 0.2mm) | P1 망상균열 (2.0m×1.0m) |

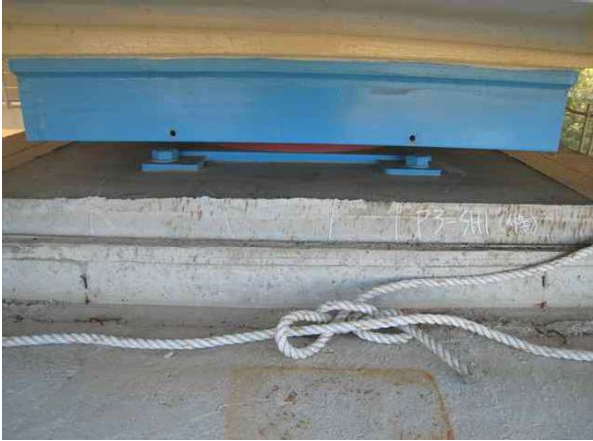
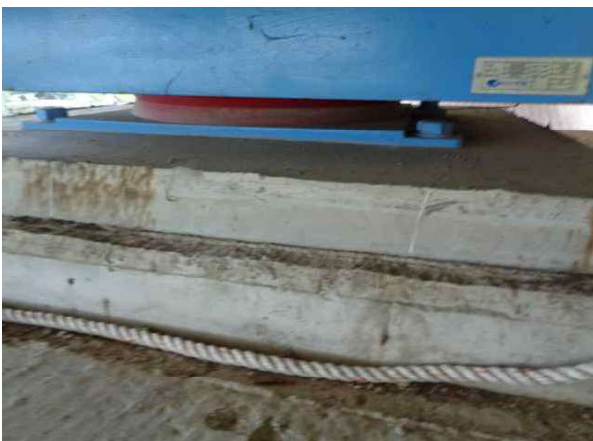
| <p>P3-Sh1 받침몰탈 균열 (0.2mm/0.2m)</p> | <p>P3-Sh2 받침몰탈 균열 (0.2mm/0.2m)</p> |
| <p>P3-Sh1 받침몰탈 균열 (0.2mm/0.2m)</p> | <p>A1 후타재 균열 (0.2mm)</p> |

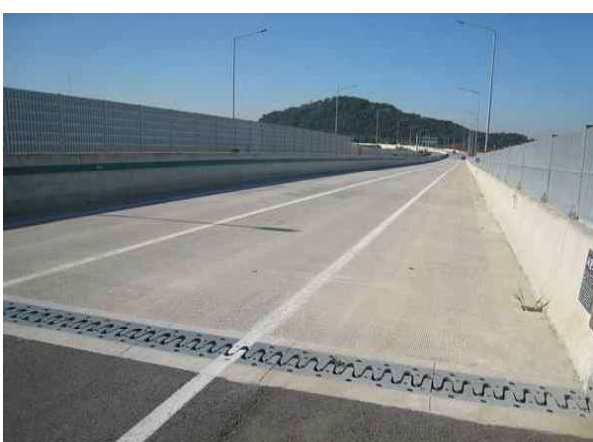
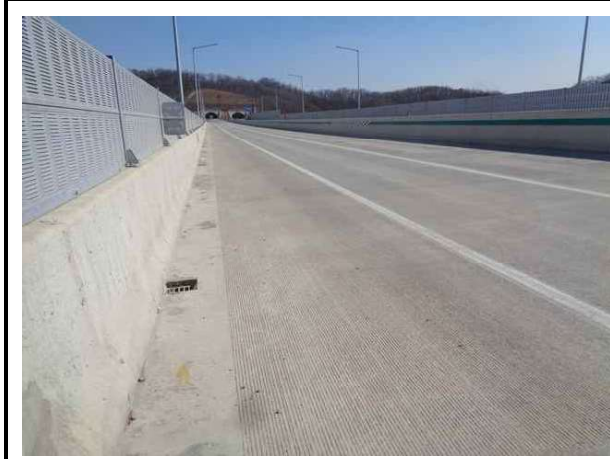
| <p>A1 후타재 균열 (0.2mm)</p> | <p>교면포장 상태양호</p> |

교면포장 상태양호

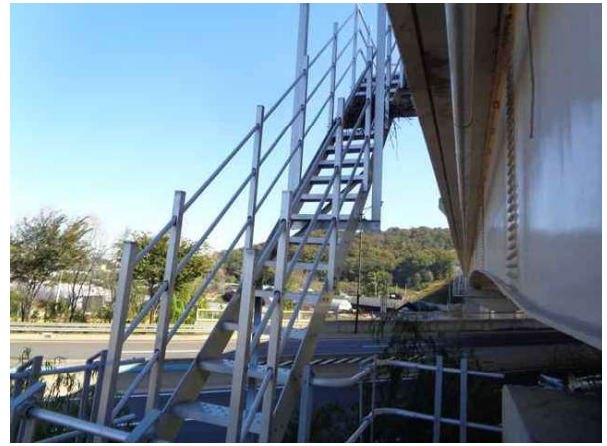
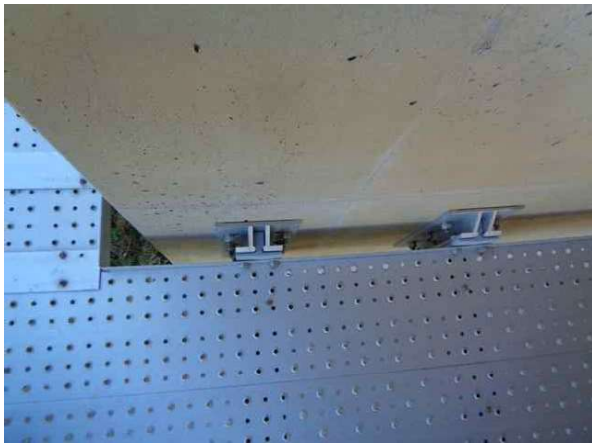
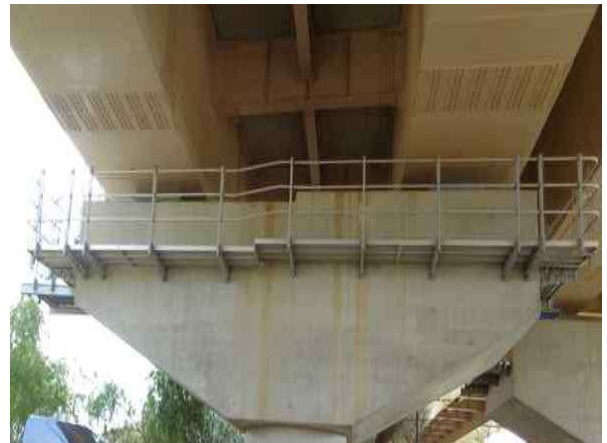
점검로 상태양호

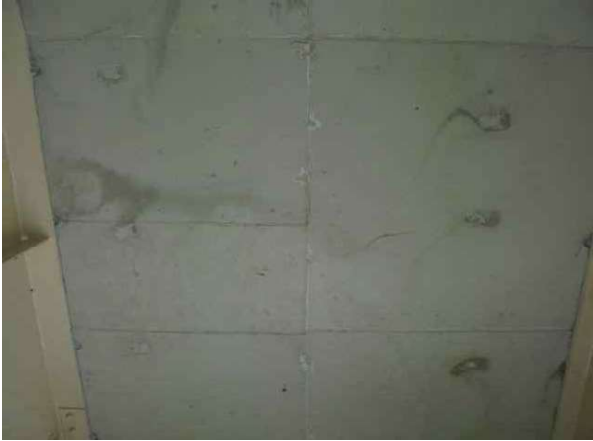
| S1 균열(폭 0.2mm/2.5m) | S1 박락(0.2m×0.5m) |

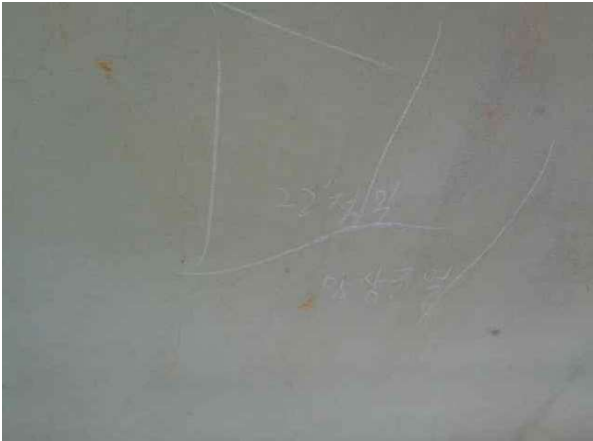
| S2 망상균열 (4.0m×3.0m×2EA) | S3 망상균열 (5.0m×2.0m×2EA) |

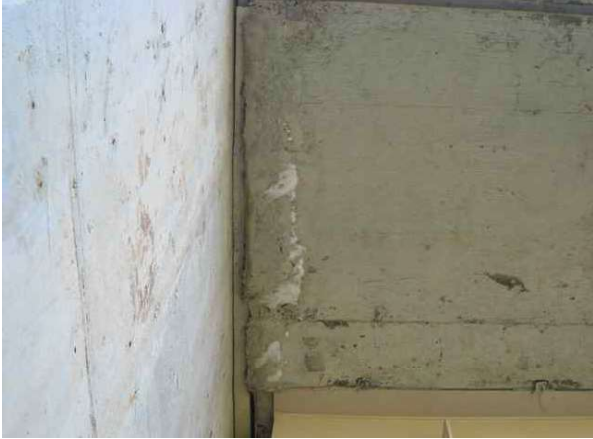
| S2 균열부백태 (0.2m×1.0m) - 금회 | S2 균열부백태 (0.2m×1.0m) - 22년 상반기 |

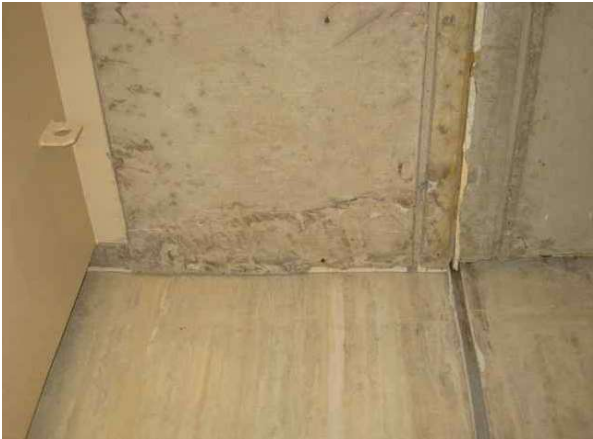
| S2 파손 (1.5m×0.5m) | S2 파손 (0.2m×6.0m) |

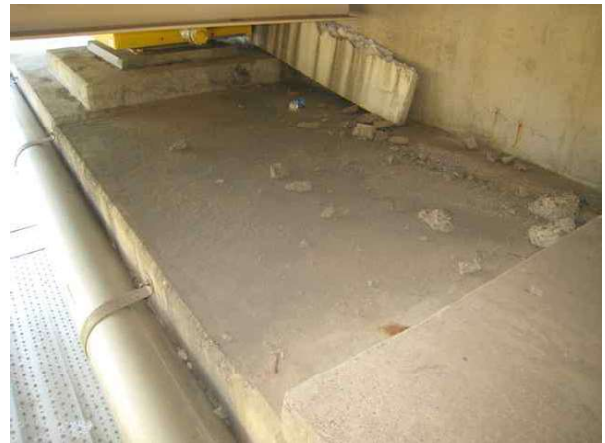
A1 체수(흔적) (2.0m×2.0m×2EA)

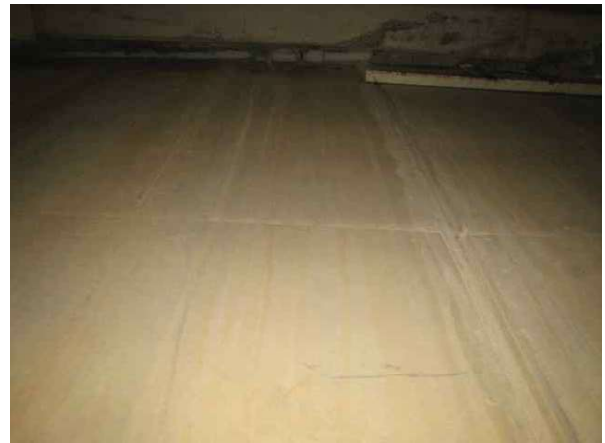
A2 하부 누수 (1.0m×2EA)

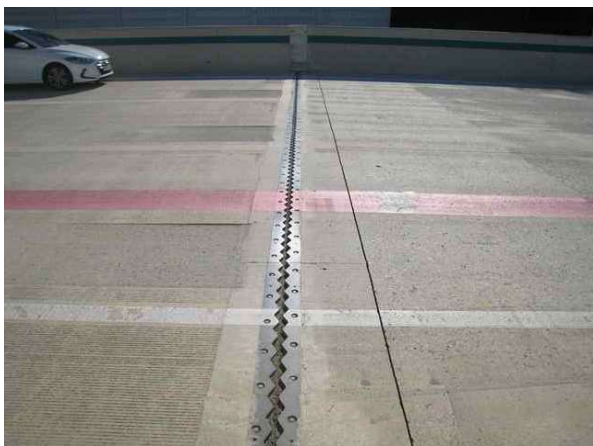
A1 접속부 이격(13.0m)

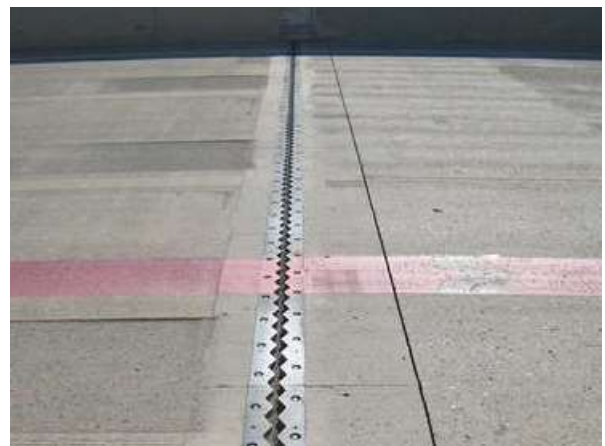
A1 접속부 이격(13.0m)

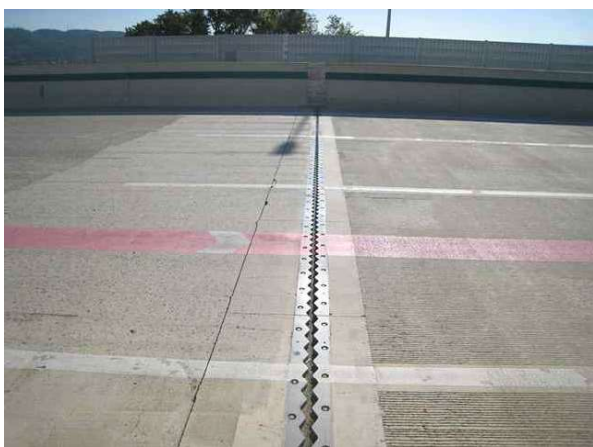
A2 접속부 이격(13.0m)

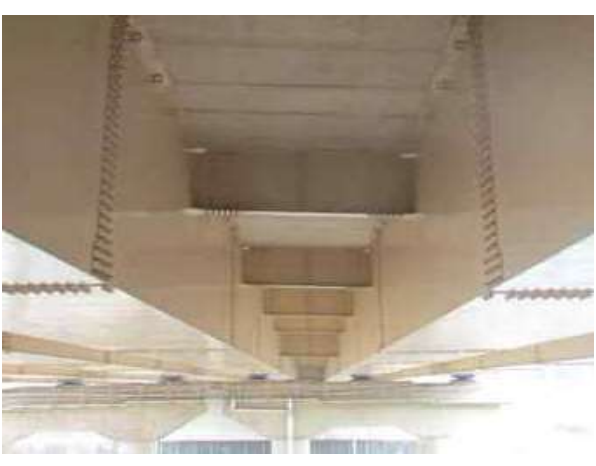
| 가로보 상태양호 | 가로보 상태양호 |

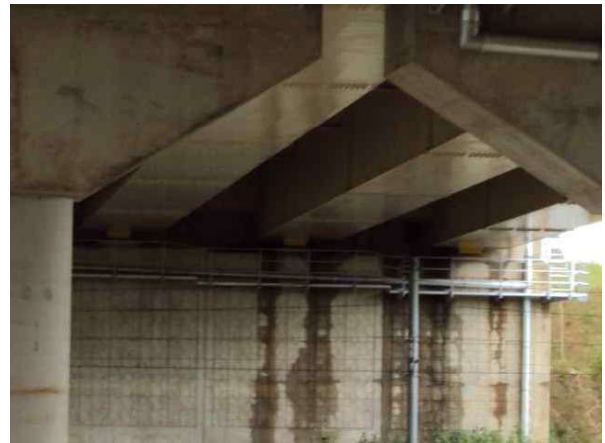
A2 체수 (2.0m×2.0)

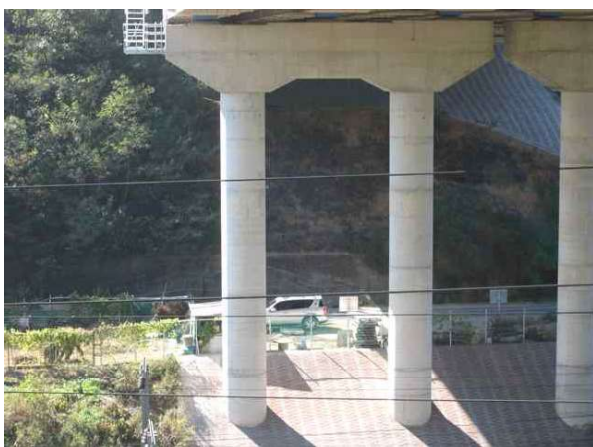
교각 상태양호

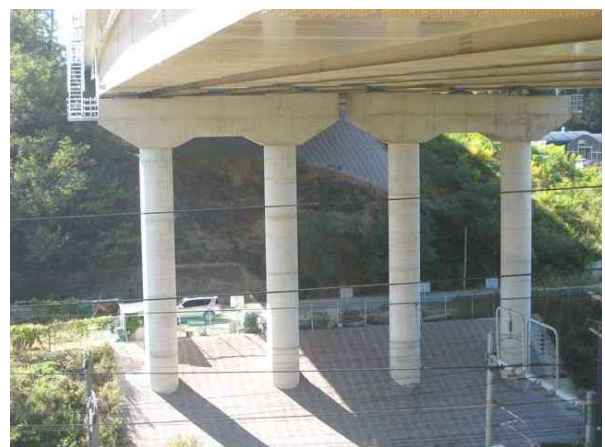
교각 상태양호

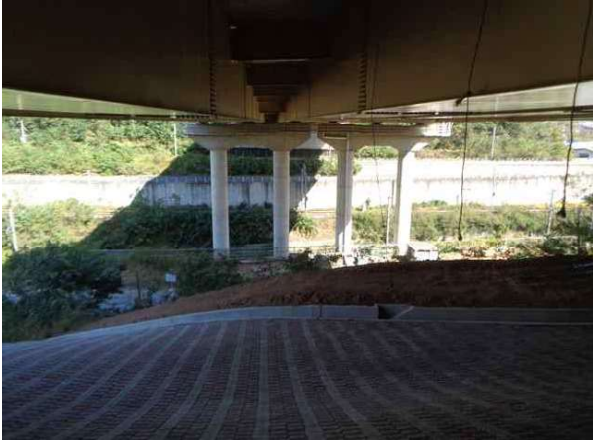
| 교각 상태양호 | 교각 상태양호 - 22년 상반기 |

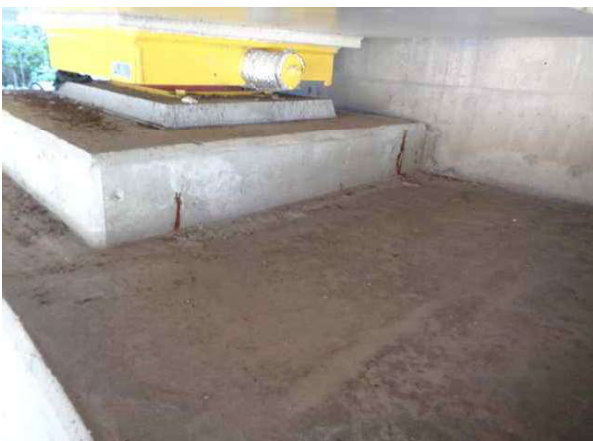
| A1-Sh3 받침몰탈 파손 (0.1m×0.3m×2EA) | P1-Sh1 받침몰탈 균열 (0.1mm/0.2m×8EA) |

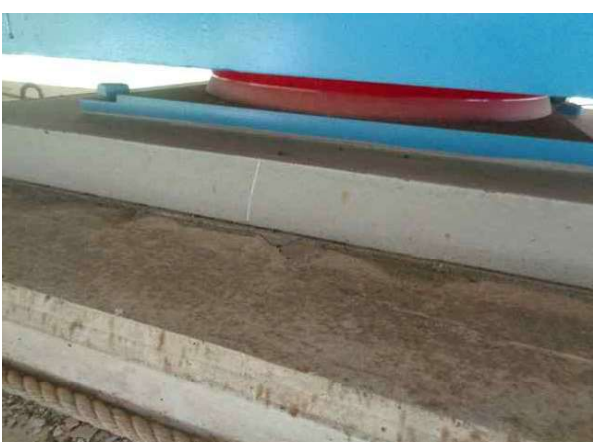
| P1-Sh2 받침몰탈 균열 (0.1mm/0.2m×8EA) | P1-Sh3 받침몰탈 균열 (0.1mm/0.2m×8EA) |

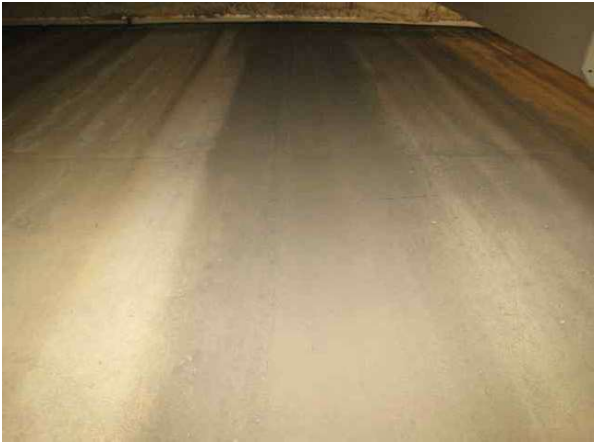
| A2 하부 누수 (1.0m×2EA) | S1 접속부 포장 망상균열(4.0m×4.0m) |

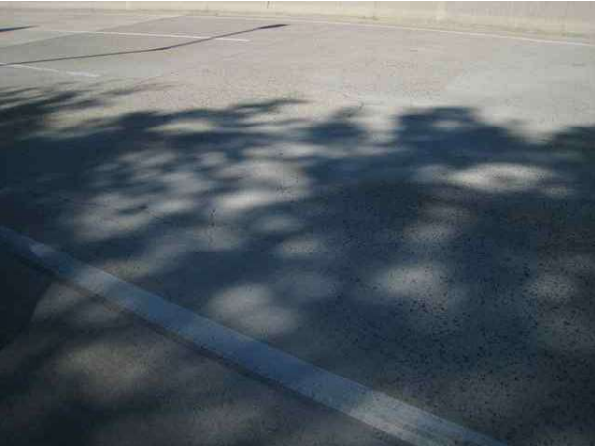
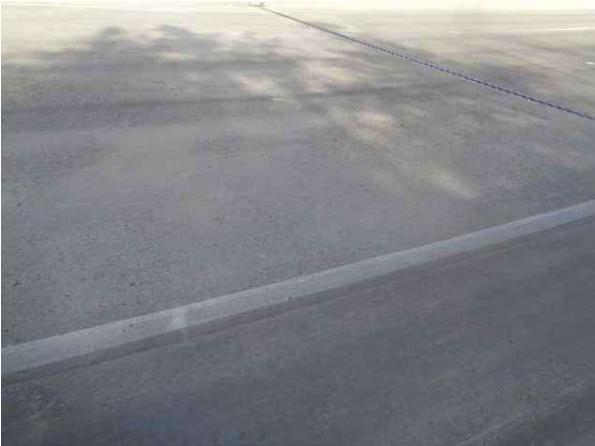
| S1 접속부 포장 망상균열(4.0m×4.0m) | S1 접속부 포장 망상균열(4.0m×4.0m) |

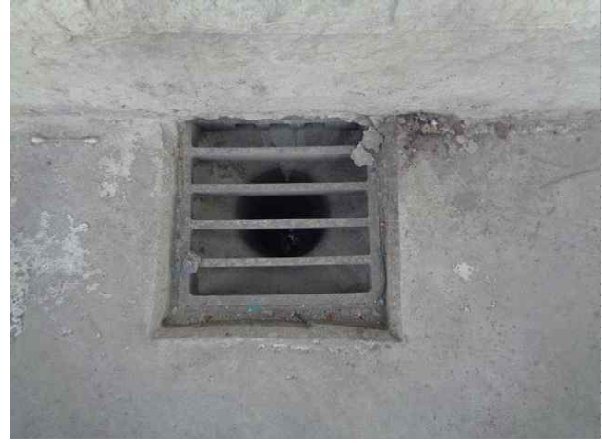
배수구 상태 양호 - 22년 상반기

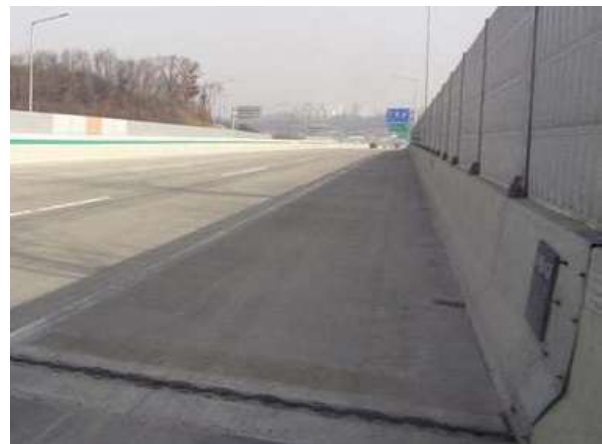
방호벽 상태양호 - 22년 상반기

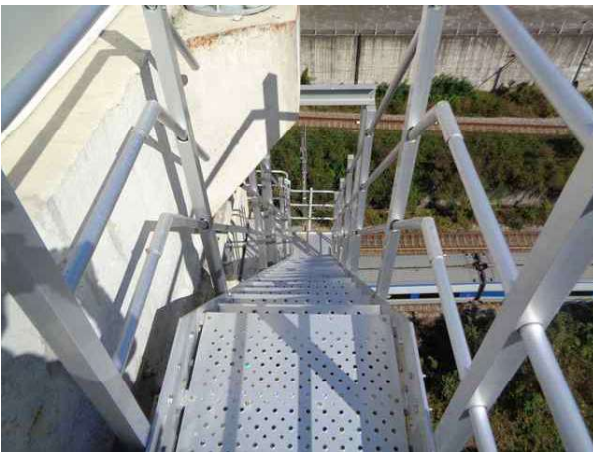
점검로 상태양호

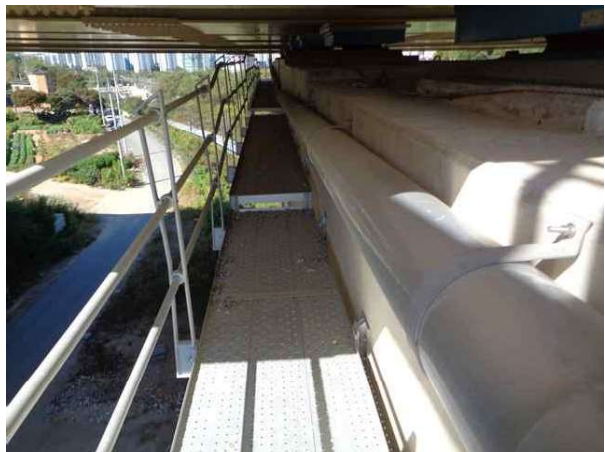
점검로 상태양호

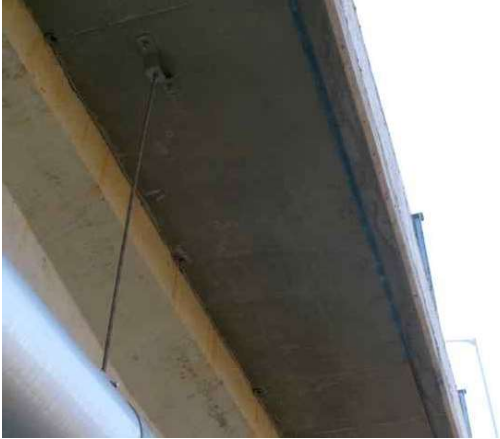
| S3 물끊기홈 시공불량(1EA) | 바닥판 하면 상태양호 |

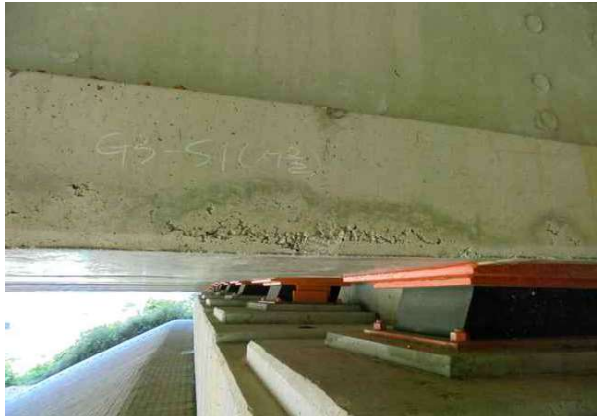
| 바닥판 하면 상태양호 | S1-G3 재료분리 (1.2m×0.2m) |
