## 1. 강매교

## 손상현황 사진

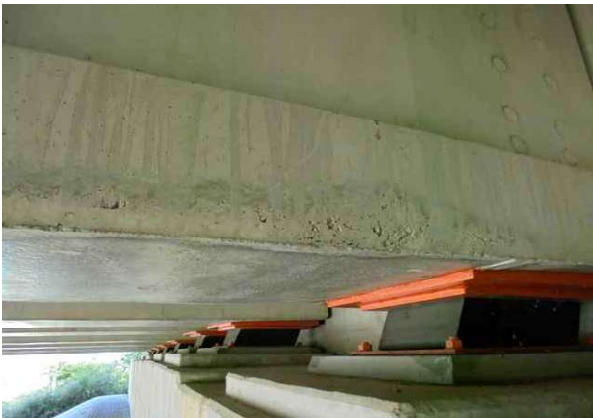
| S1-G6 재료분리 (0.6m×0.2m) | S2-G4 재료분리 (0.7m×0.2m) |

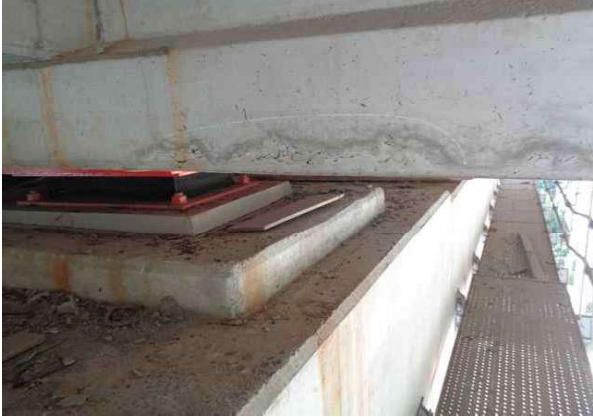
| S2-G6 재료분리 (0.6m×0.2m) | S3-G5 파손 (0.2m×0.2m) |

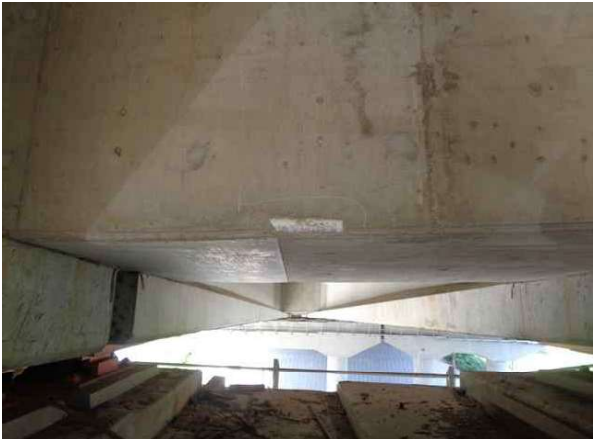
| S1 G4~5 이물질 미제거 (0.2m×0.2m) | S1 G6~7 박리 (0.4m×0.4m) |

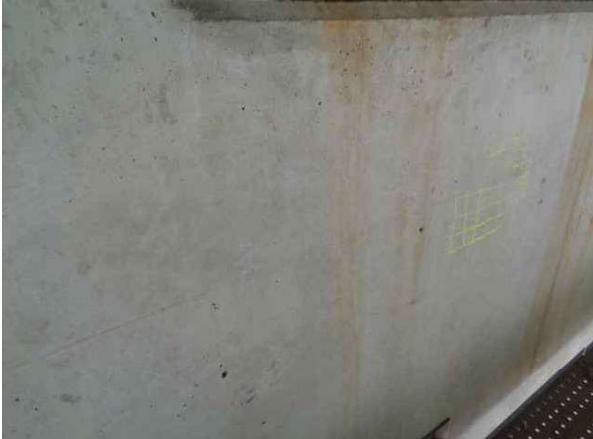
| <p>P1 콘크리트 망상균열(10.0m×1.0m)</p> | <p>P1 콘크리트 망상균열(6.0m×1.0m)</p> |

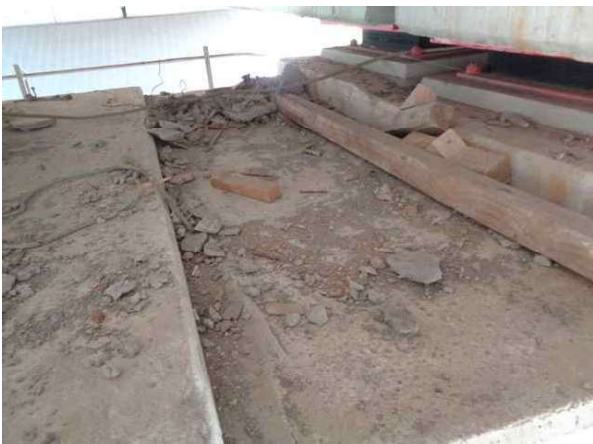
| <p>P1 코핑부 상면 폐자재 적치</p> | <p>P1 콘크리트 파손(0.4m×0.5m)</p> |

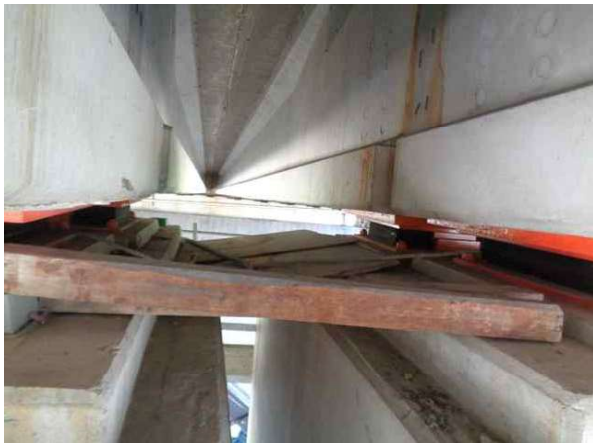
P2 코핑부 상면 폐자재 적치

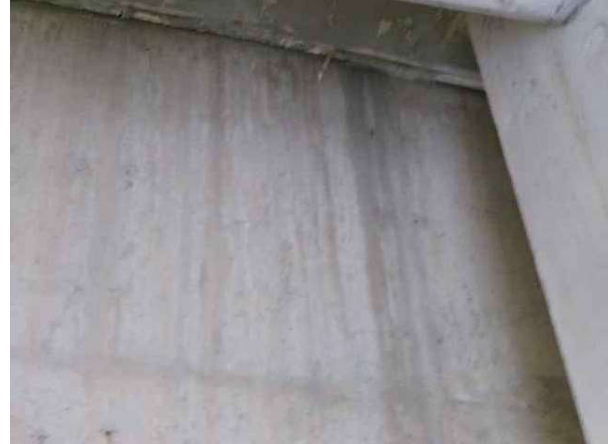
A2 하부 누수 (0.5m/4EA)

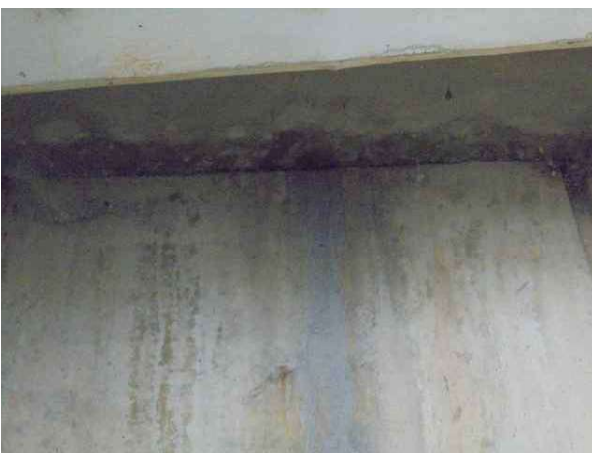
A2 하부 누수 (0.5m/4EA)

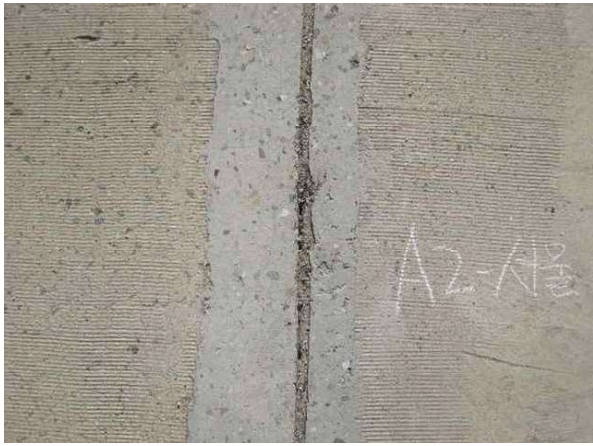
A2 접속부 이격 (14.0m)

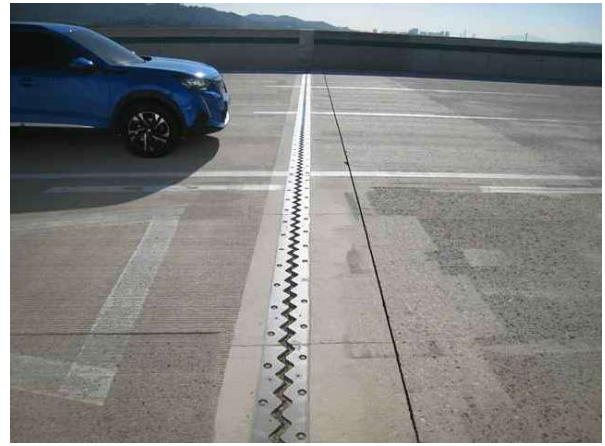
A1 접속부 이격 (14.0m)

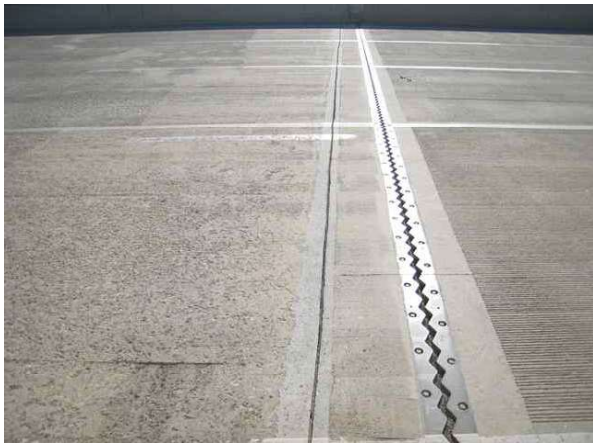
A2 접속부 이격 (14.0m)

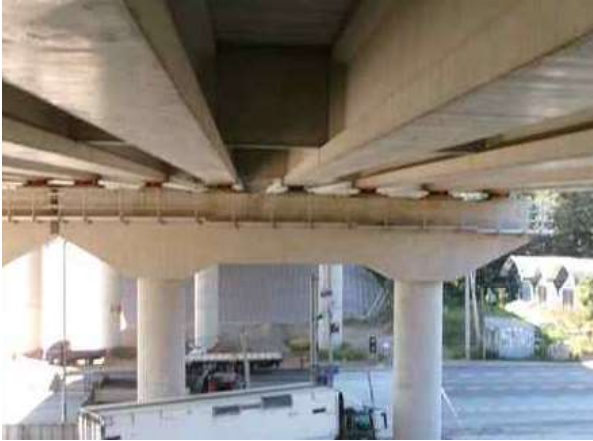
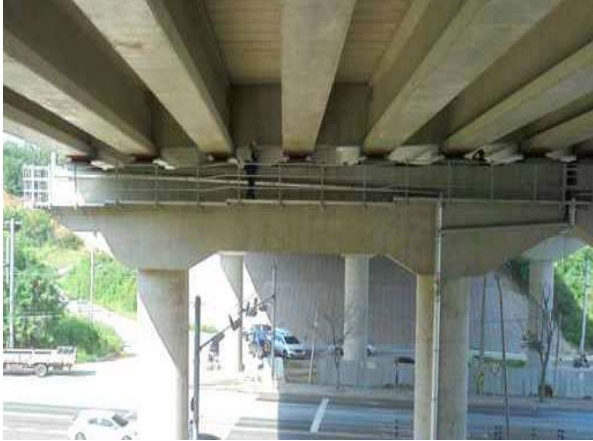
| 점검로 상태양호 | 점검로 상태양호 |

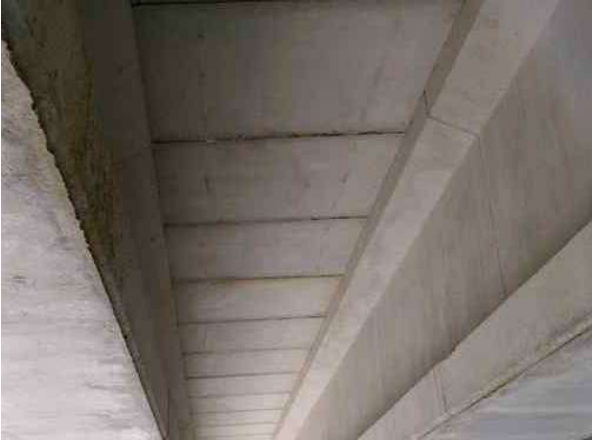
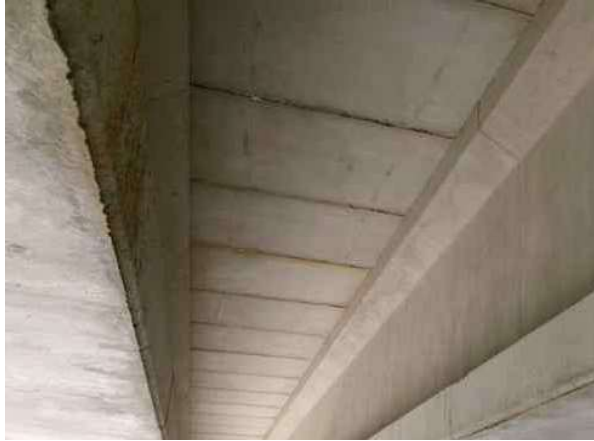
| 바닥판 하면 상태양호 | 바닥판 하면 상태양호 |

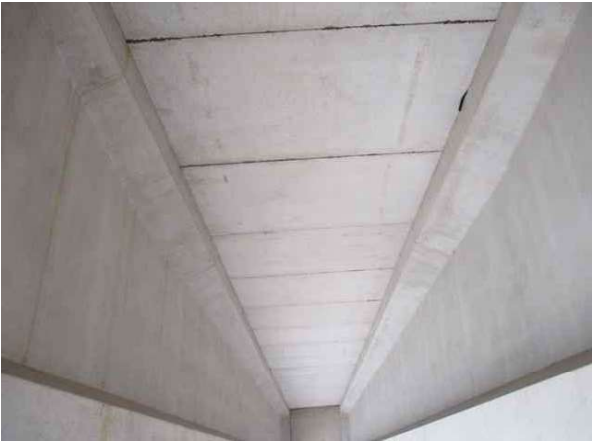
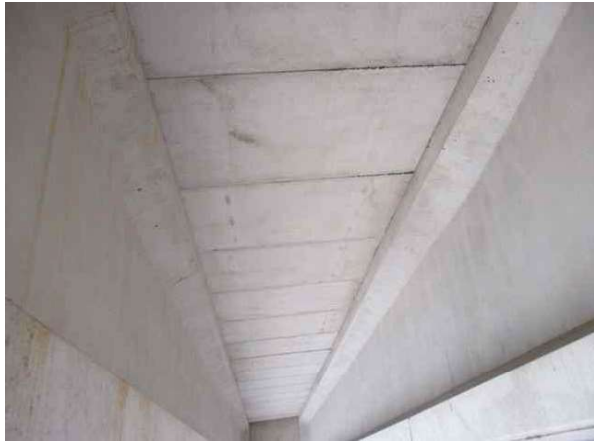
| 바닥판 하면 상태양호 | 바닥판 하면 상태양호 |

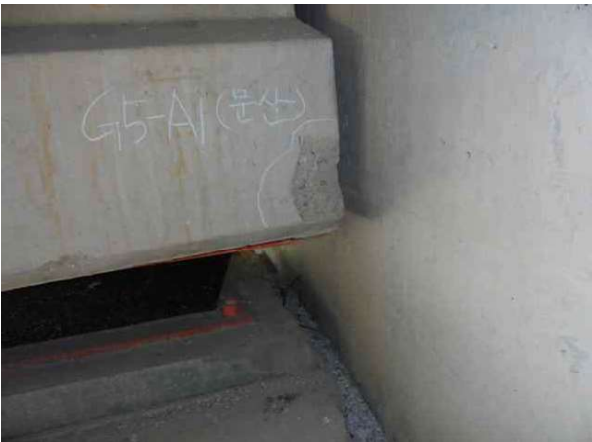
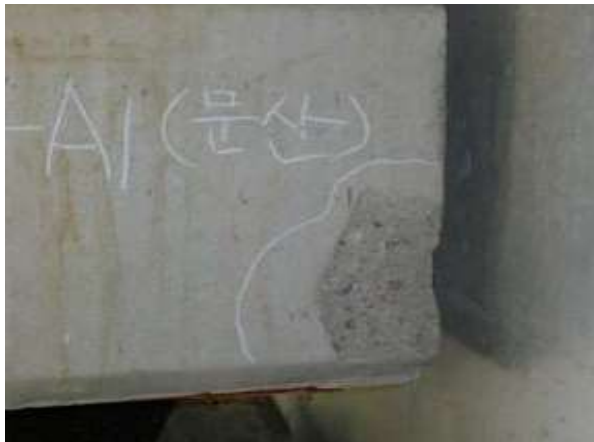
| S1-G5 파손 (0.3m×0.3m) | S1-G5 파손 (0.3m×0.3m) |

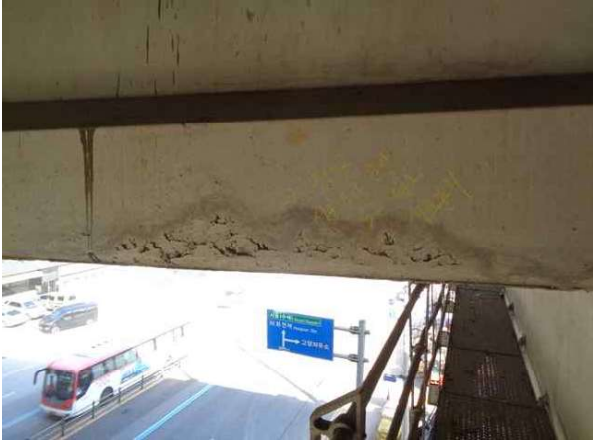
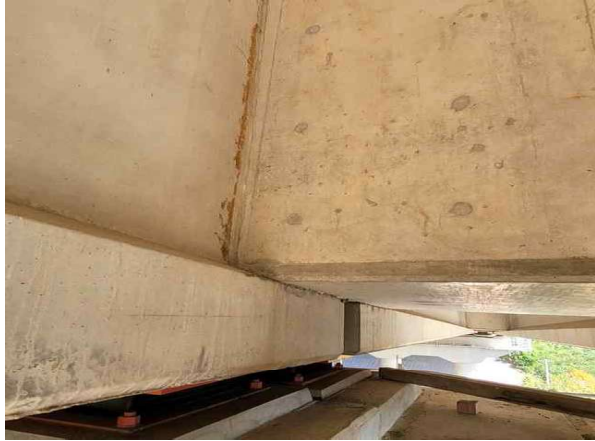
| S2-G2 파손 (1.0m×0.2m) | S1 G5~6 박리 (0.4m×0.4m) |

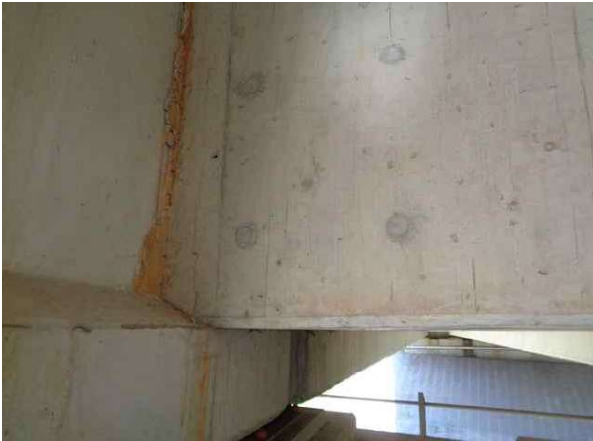
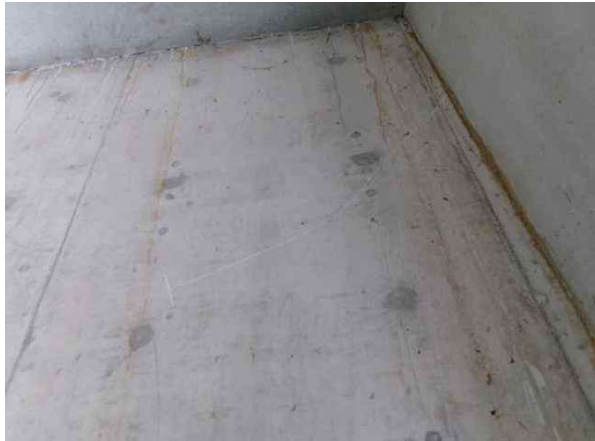
| S1 G2~3 균열 (0.2mm/1.2m) | S2 G2~3 균열 (0.2mm/1.2m) |

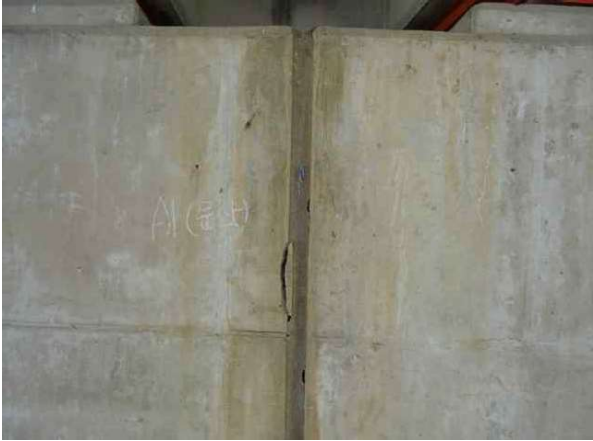
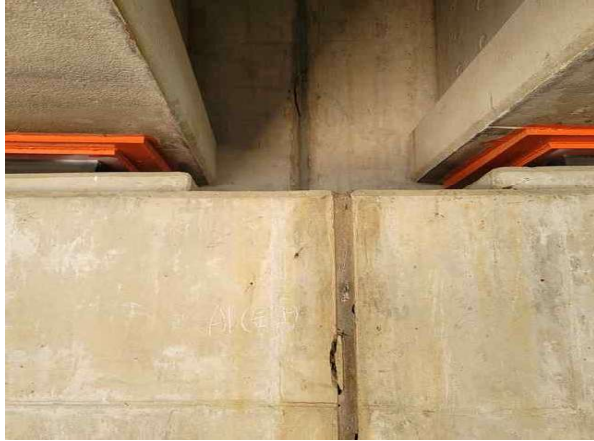
| A1 콘크리트 박락(0.1m×0.3m) | A1 콘크리트 박락(0.1m×0.3m) |

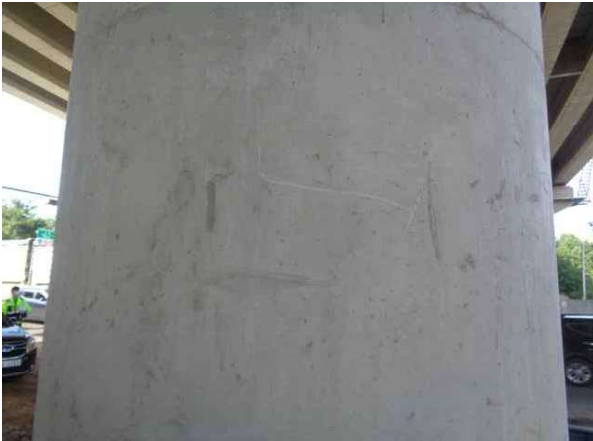
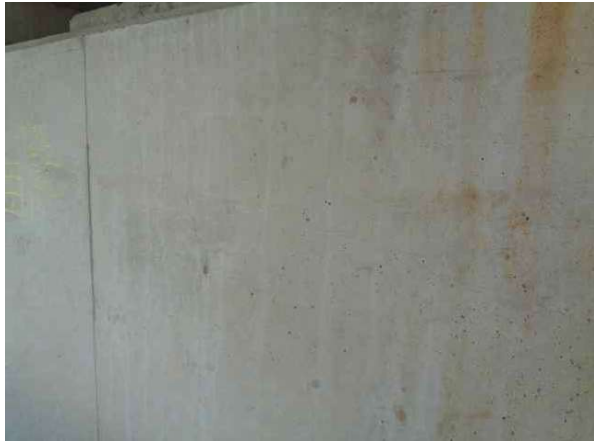
| P1 기둥부 균열(0.2mm/0.7m) | P1 코핑부 망상균열(10.0m×1.0m) |

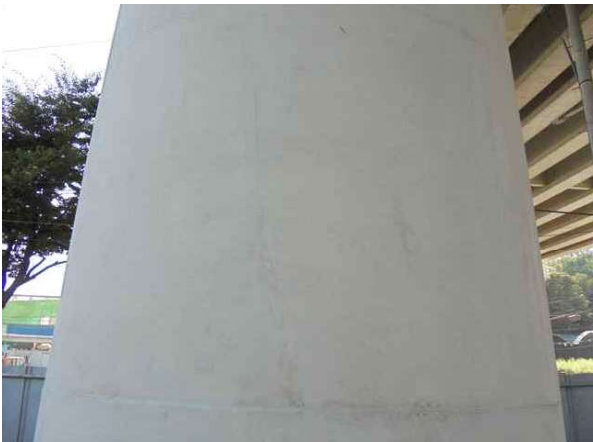
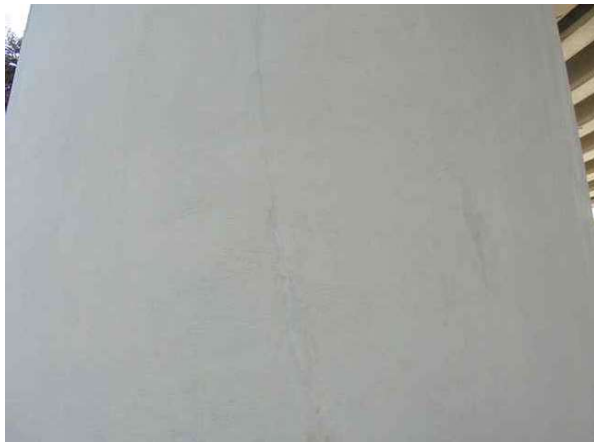
| P2 기둥부 균열(0.2mm/1.0m) | P2 기둥부 균열(0.2mm/1.0m) |

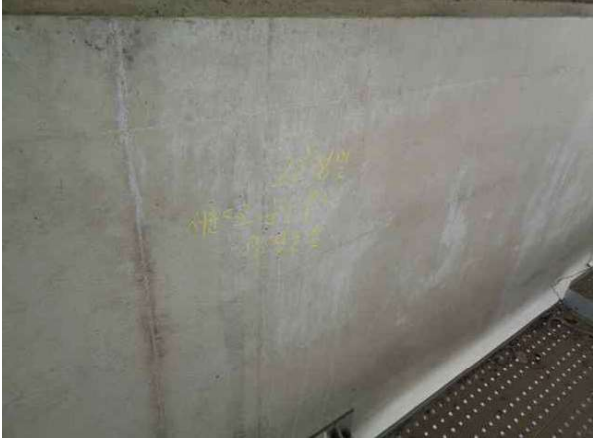
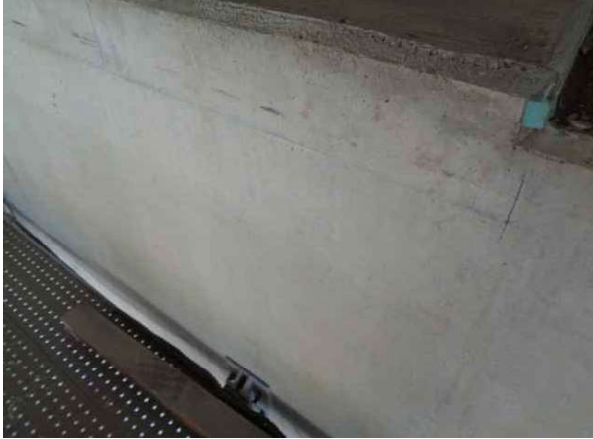
| P2 코핑부 망상균열 (6.0m×1.0m) | P2 코핑부 망상균열 (6.0m×1.0m) |

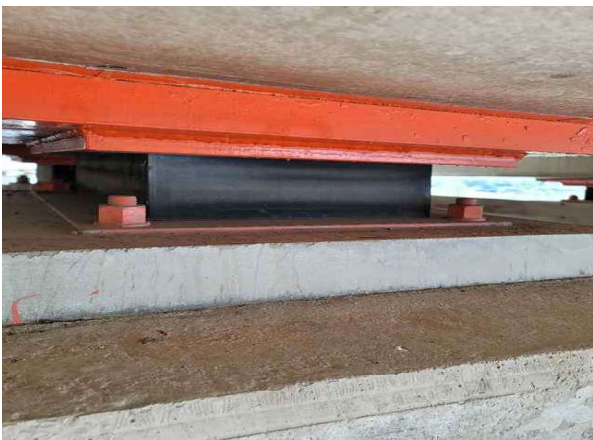
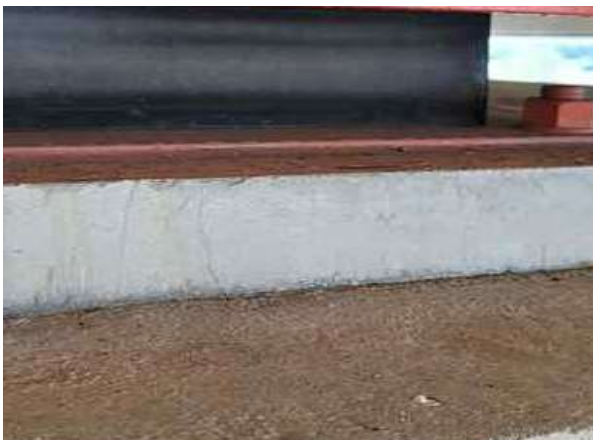
| P1-Sh5 받침 몰탈균열 (0.2mm/0.3m) | P1-Sh5 받침 몰탈균열 (0.2mm/0.3m) |

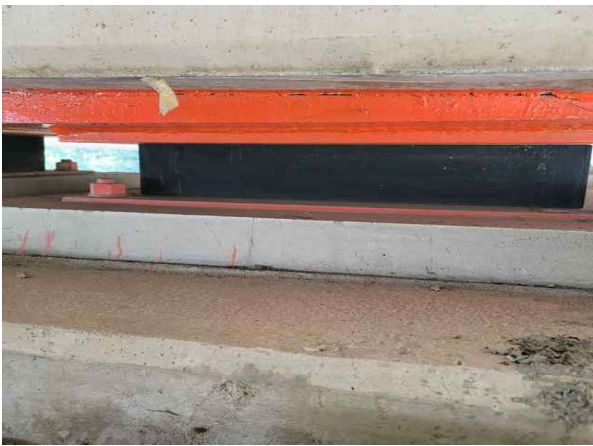
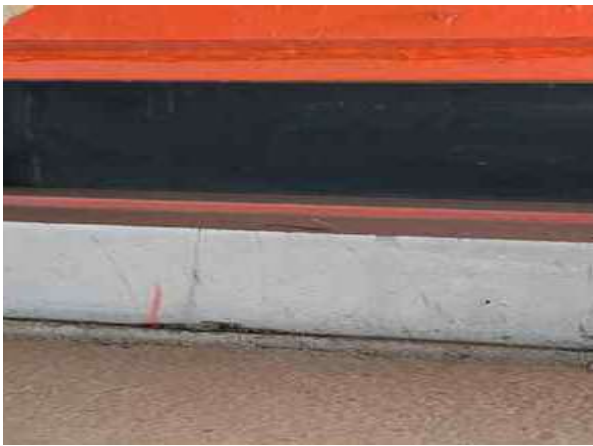
| P1-Sh8 받침 몰탈균열 (0.2mm/0.3m) | P1-Sh8 받침 몰탈균열 (0.2mm/0.3m) |

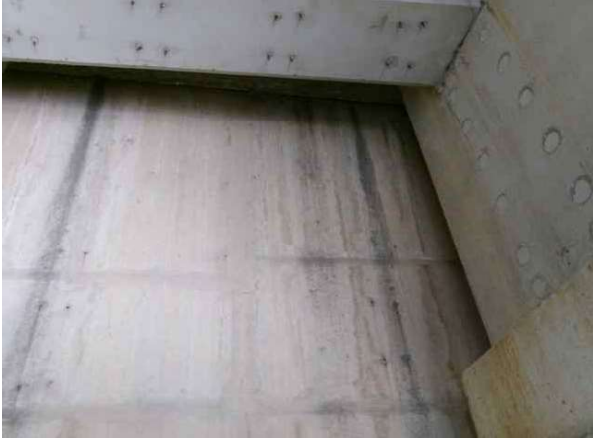
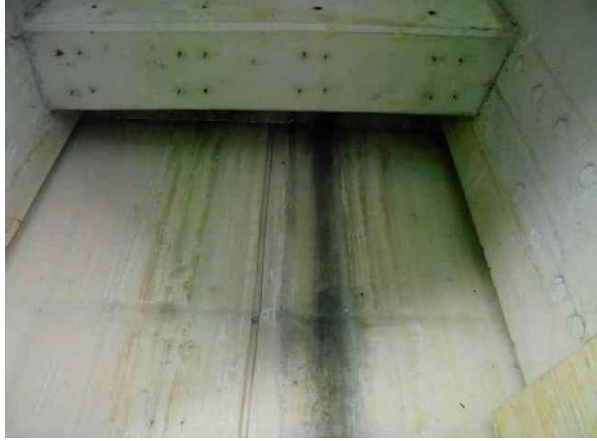
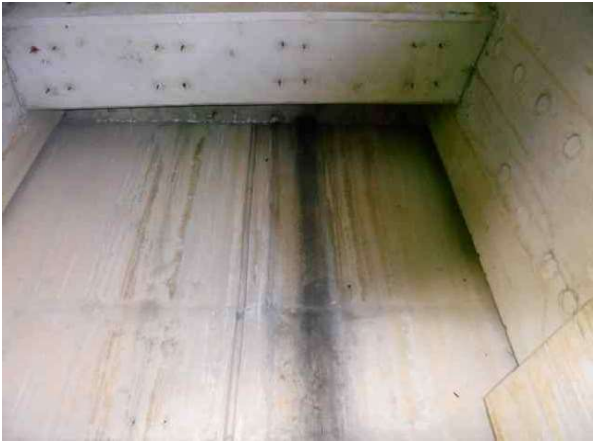
| A2 하부 누수(0.5m/5EA) | A2 하부 누수(0.5m/5EA) |

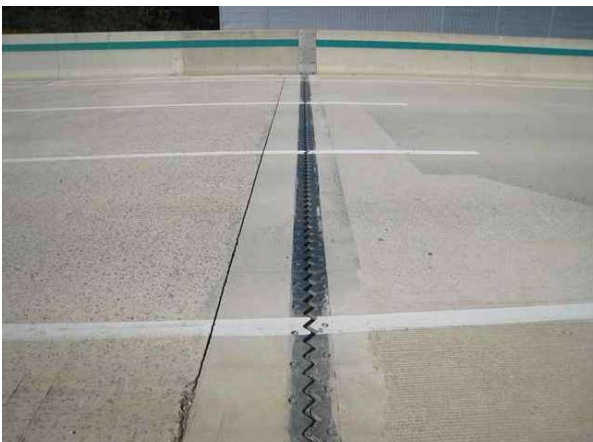
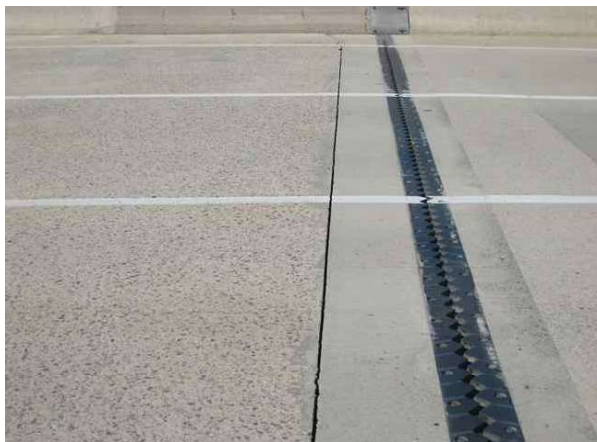
| A1 접속부 이격(12.0m) | A1 접속부 이격(12.0m) |

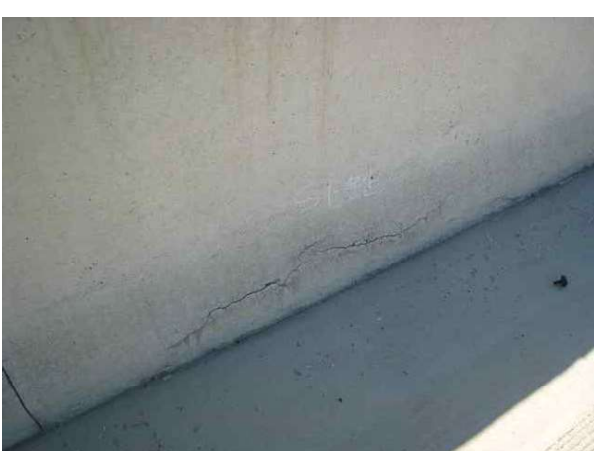
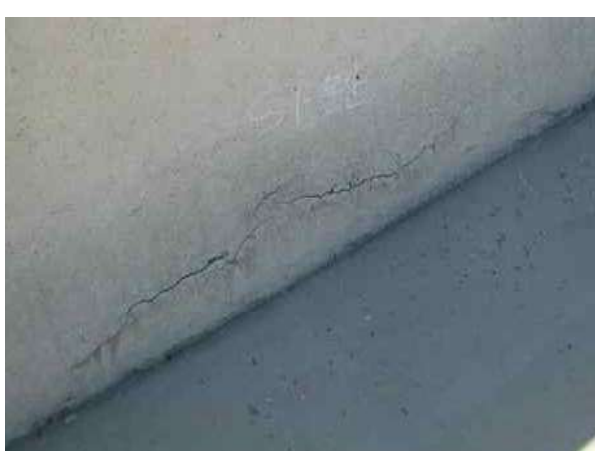
| S1 방호벽 균열(0.3mm/1.0m) | S1 방호벽 균열(0.3mm/1.0m) |

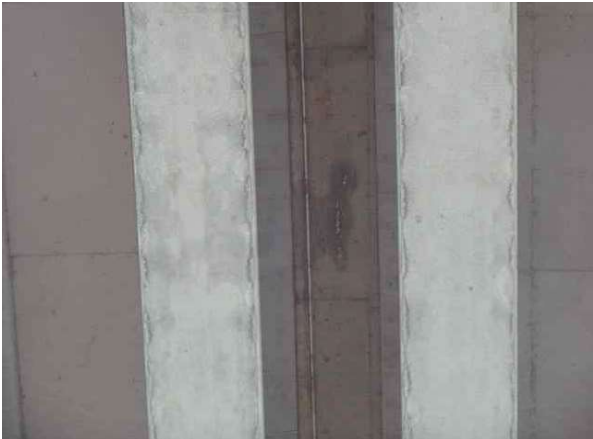
| S5 균열부백태 (0.2m×1.0m) | S5 균열부백태 (0.2m×1.5m) |

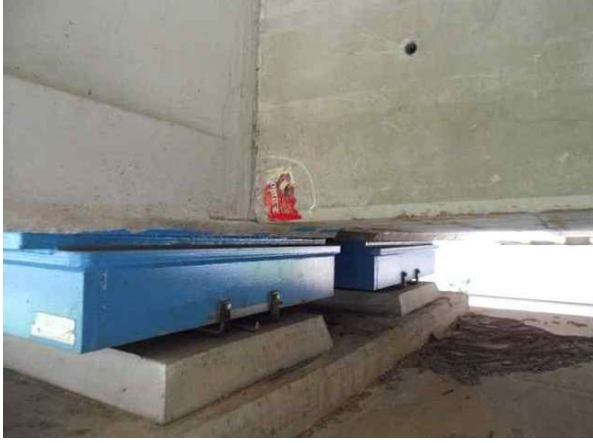
| 거더 상태양호 | S6 타설불량(0.2m×0.4m) |

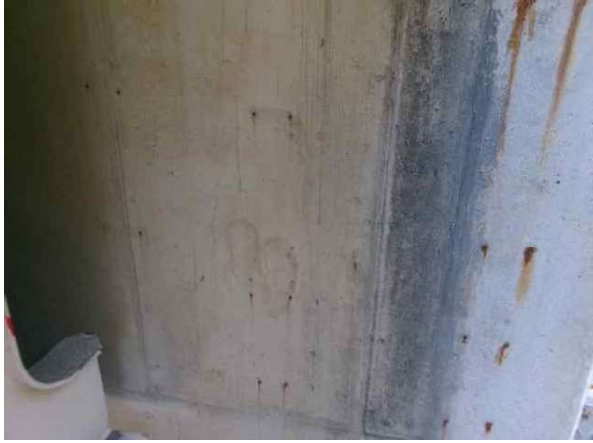
A1 망상균열 (1.0m x 2.0m)

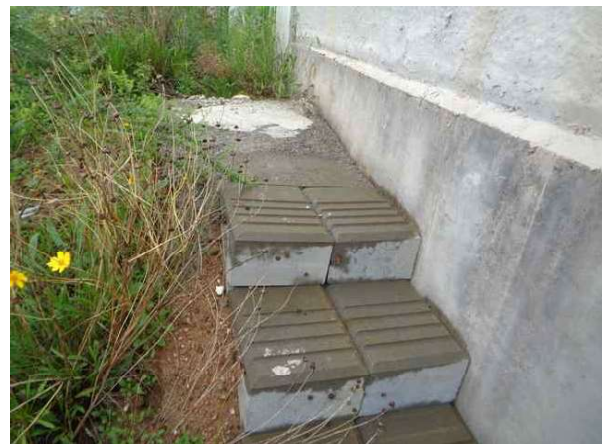
A2 날개벽 침하 (1.0m)

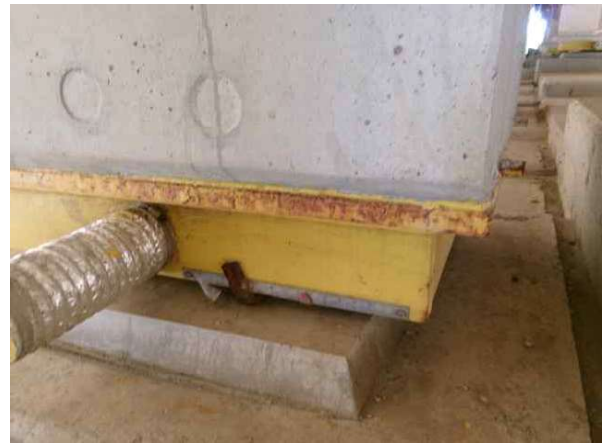
P3-Sh5 플레이트 부식 (1EA)

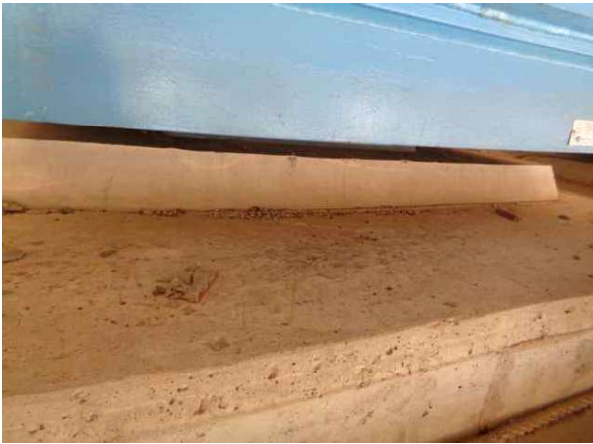
| P5-Sh10 받침몰탈 균열 (0.1mm/0.2m×2EA) | P5-Sh1 받침몰탈 균열 (0.1mm/0.2m×2EA) |

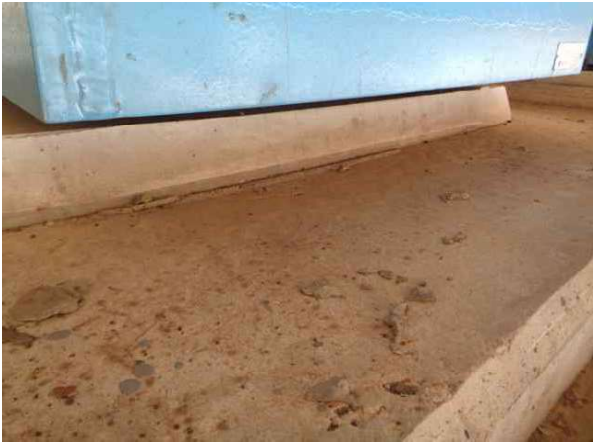
| P5-Sh11 받침몰탈 균열 (0.1mm/0.2m×2EA) | P5-Sh12 받침몰탈 파손 (0.1m×0.1m) |

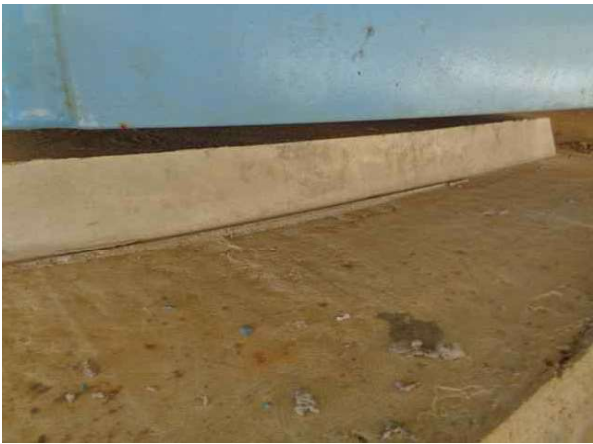
| P5-Sh2 받침몰탈 균열 (0.1mm/0.2m×2EA) | P5-Sh3 받침몰탈 균열 (0.1mm/0.2m×2EA) |

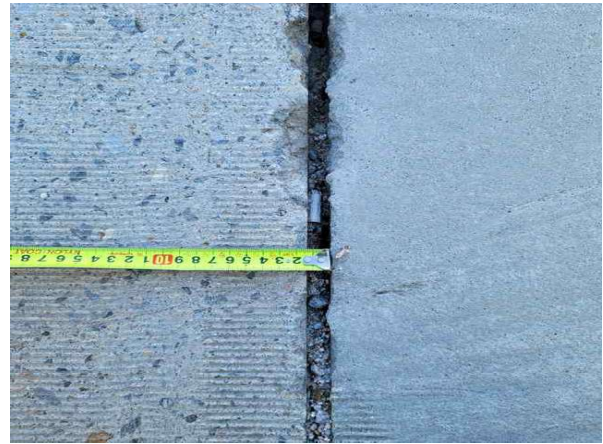
S7 접속부 이격(12.0m)

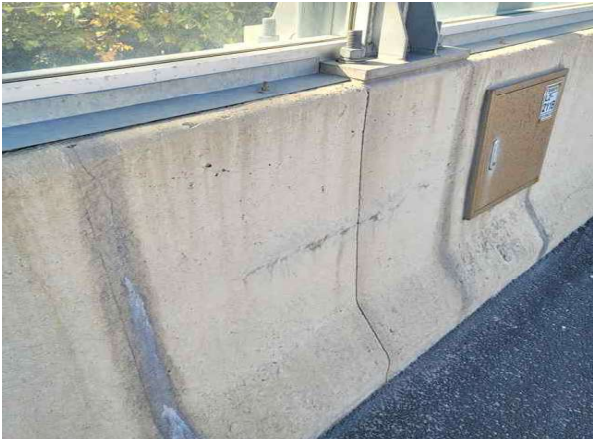
| <p>S1 균열 (0.2mm/1.0m)</p> | <p>S1 균열 (0.2mm/1.5m)</p> |

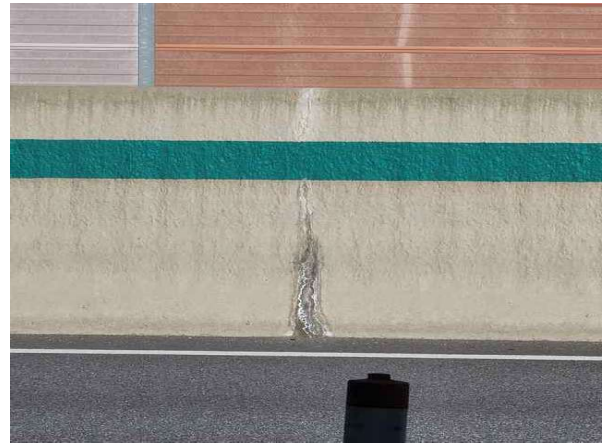
S6 균열부백태 (0.2m×1.5m)

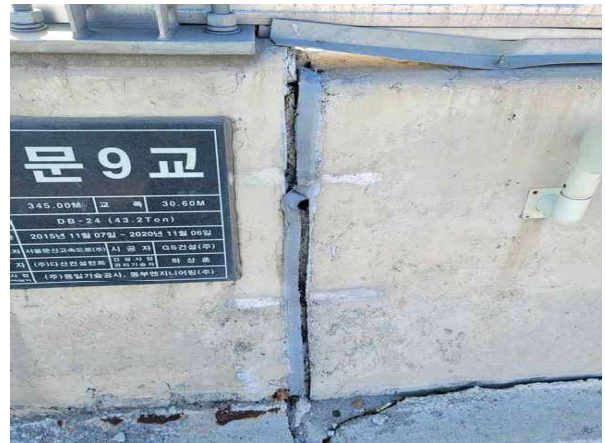
S7 접속부 단차 (1.5m)

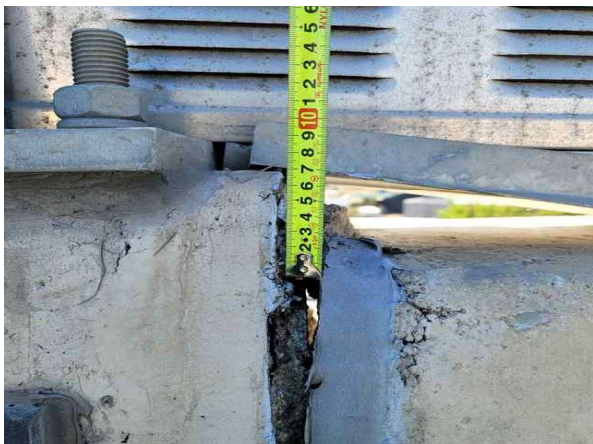
S7 접속부 단차 (1.5m)

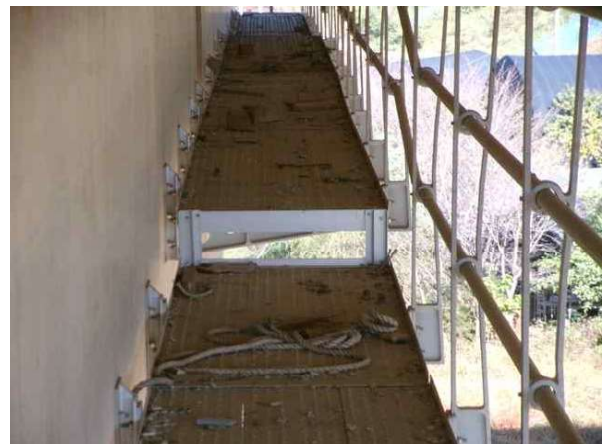
P4 점검로 폐자재 적치 (15.0m×1.0m)

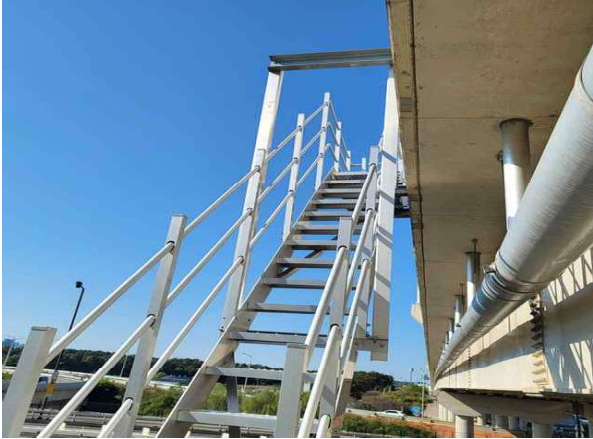
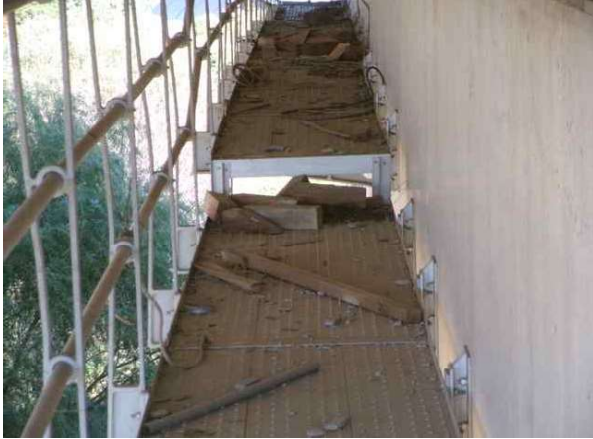
| <p>P4 점검로 폐자재 적치 (15.0m×1.0m)</p> | <p>P4 점검로 폐자재 적치 (15.0m×1.0m)</p> |

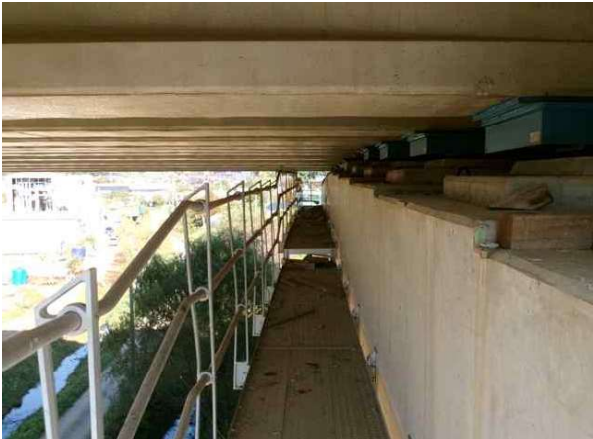
| <p>P4 점검로 폐자재 적치 (15.0m×1.0m)</p> | <p>—</p> |

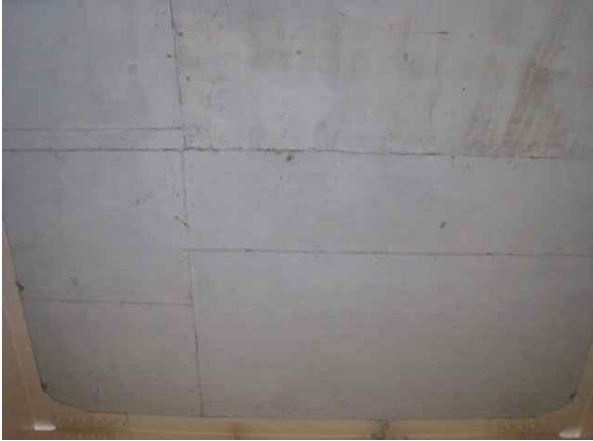
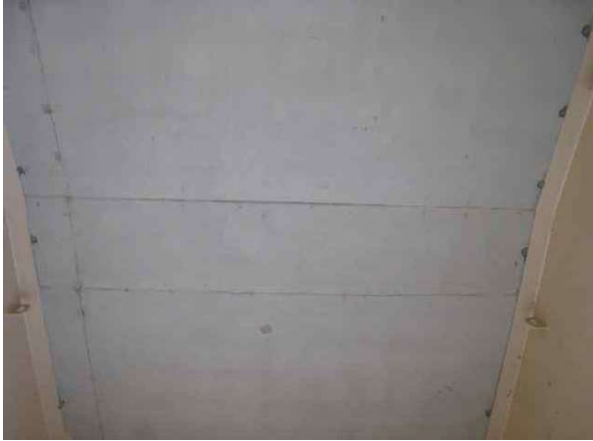
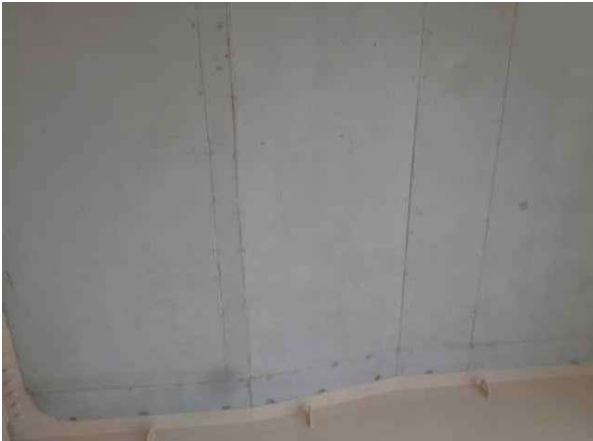
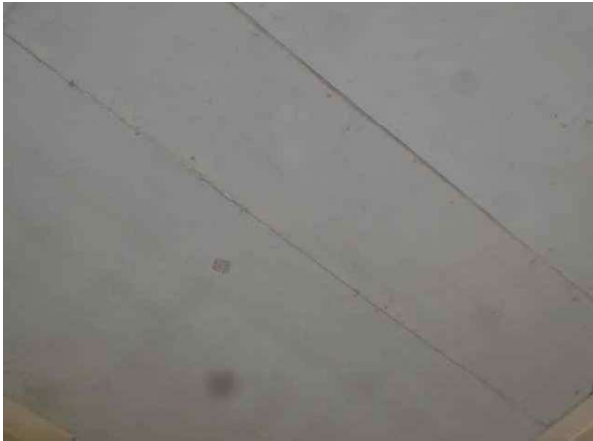
| S1 망상균열 (3.0m×4.0m) | S1 망상균열 (3.0m×4.0m) |

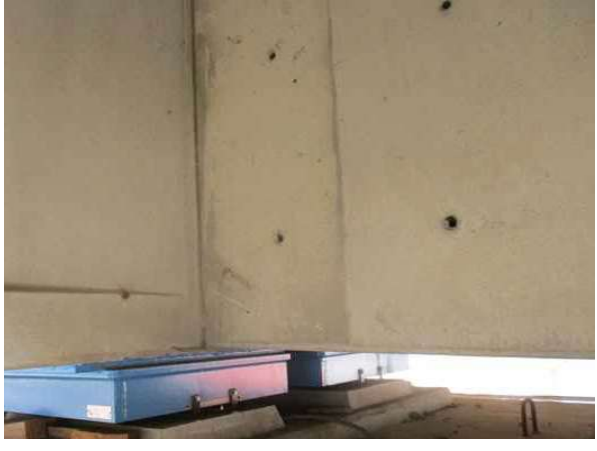
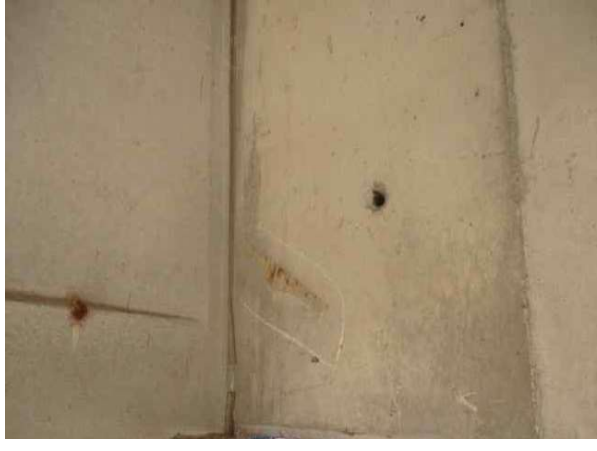
| S6 타설불량(0.2m×0.4m) | S6 타설불량(0.2m×0.4m) |

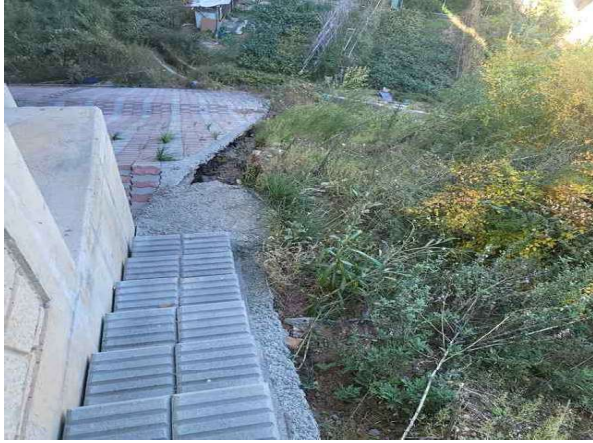
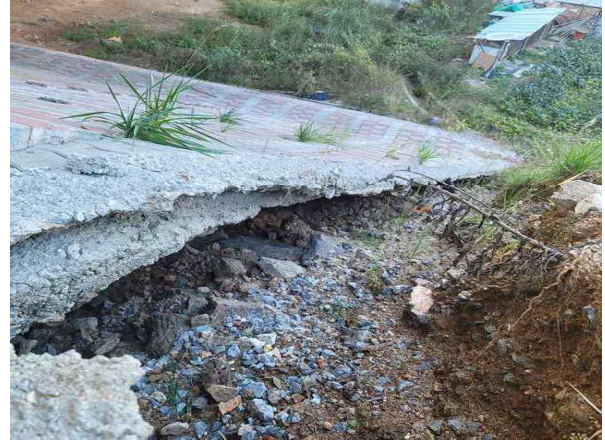
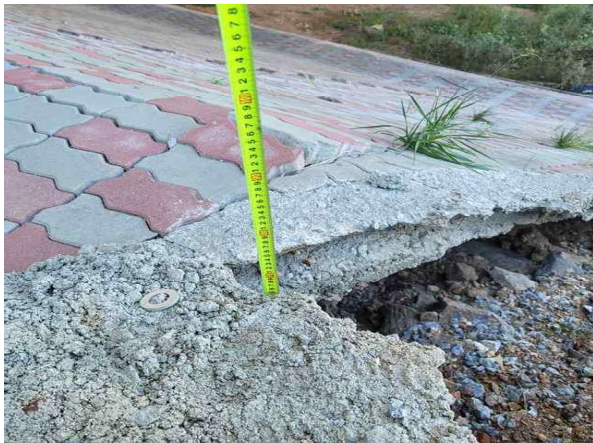
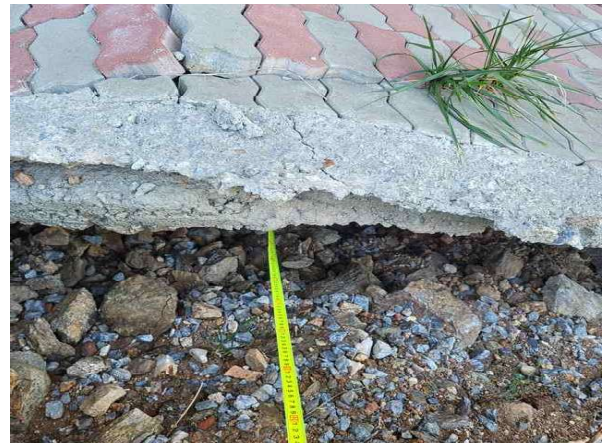
A1 법면 토사유실 (25.0m×1.0m) - 금회

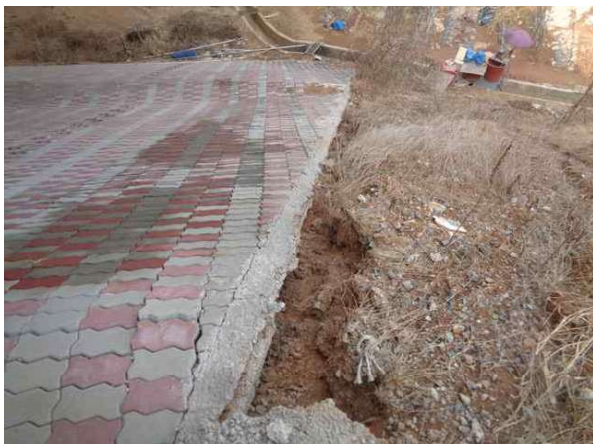
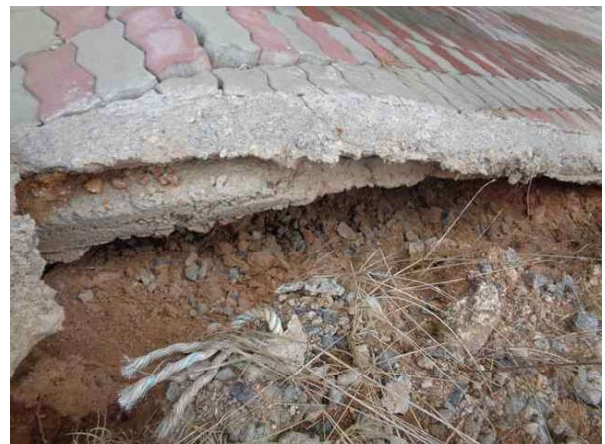
A1 법면토사유실 (25.0m×1.0m)-22년 상반기

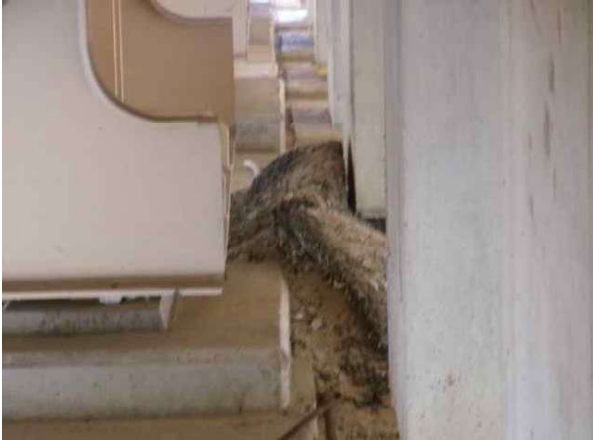
| P3 폐콘크리트 퇴적 (1.0m×3.0m) | P3 망상균열 (10.0m×1.0m) |

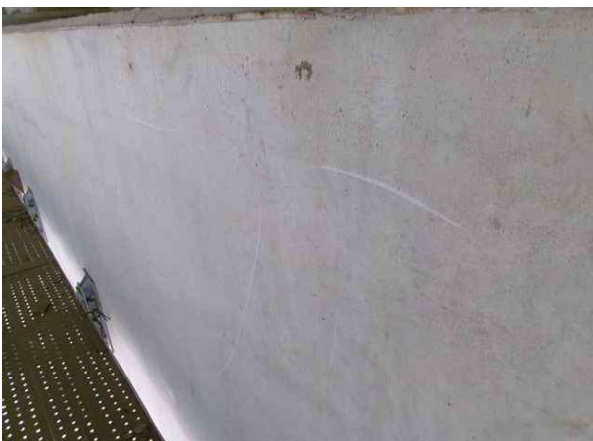
| P4 망상균열 (10.0m×1.0m) | P5 코핑부 균열 (0.2mm/1.0m) |

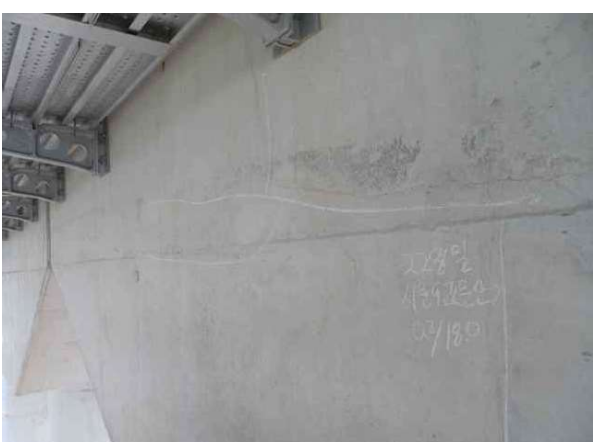
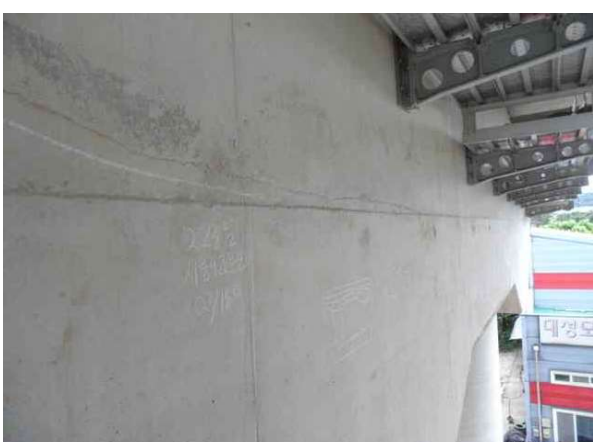
| P6 코핑부 균열 (0.2mm/25.0m) | P6 코핑부 균열 (0.2mm/25.0m) |

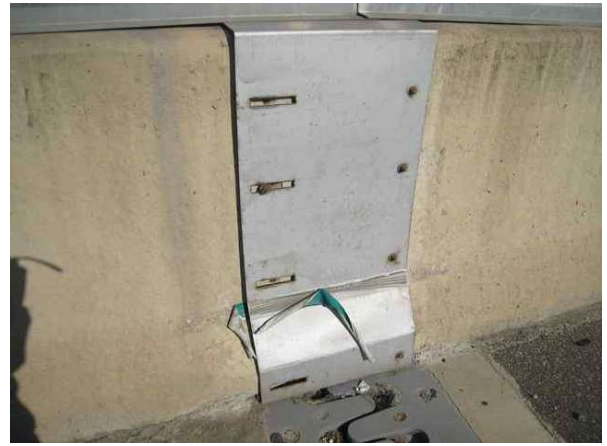
P3 차수판 볼트탈락(3EA)

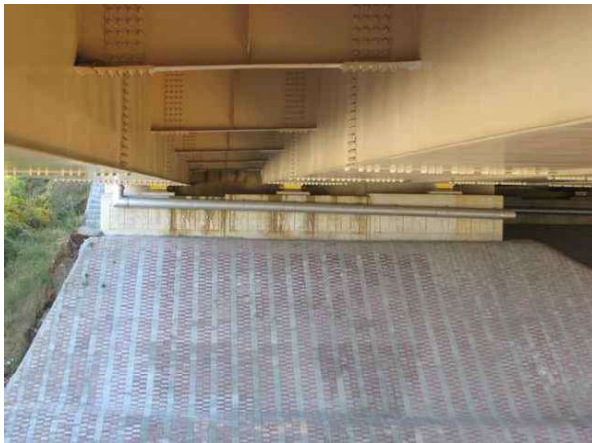
신축이음 하부 누수

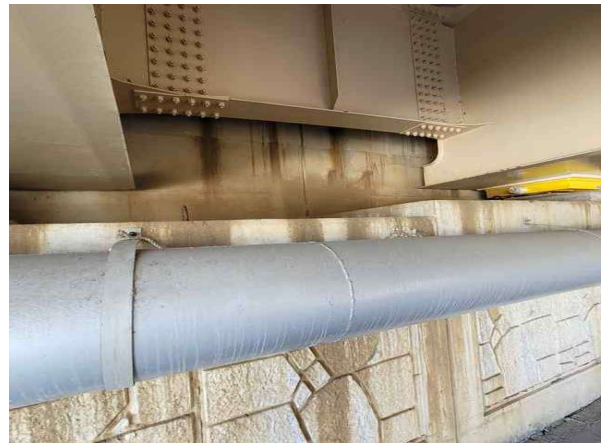
신축이음 하부 누수

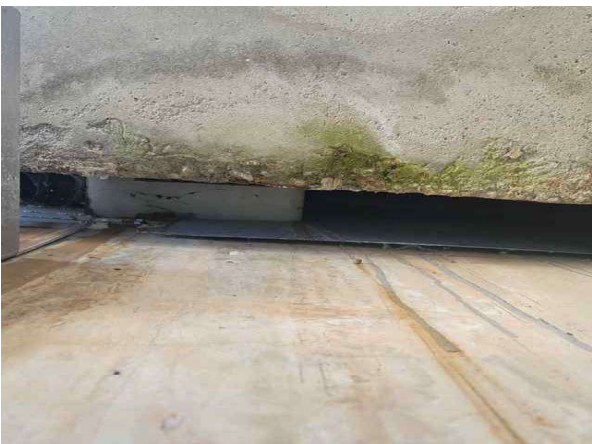
신축이음 하부 누수

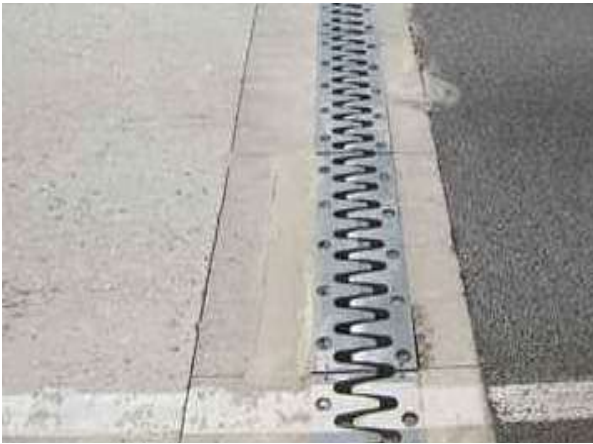
| A1 접속부 이격(13.0m) | A2 접속부 이격(13.0m) |

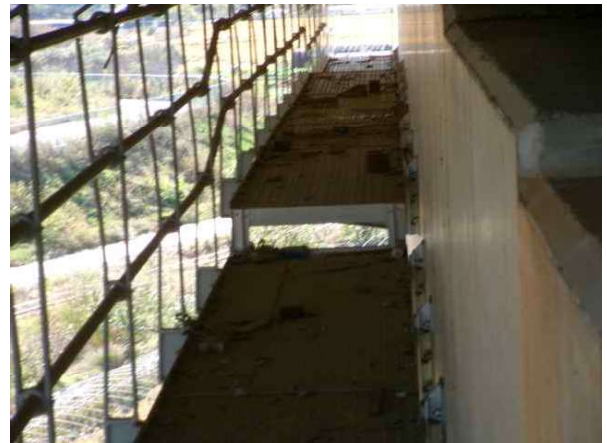
P4 폐자재 적치 (15.0m×1.0m)

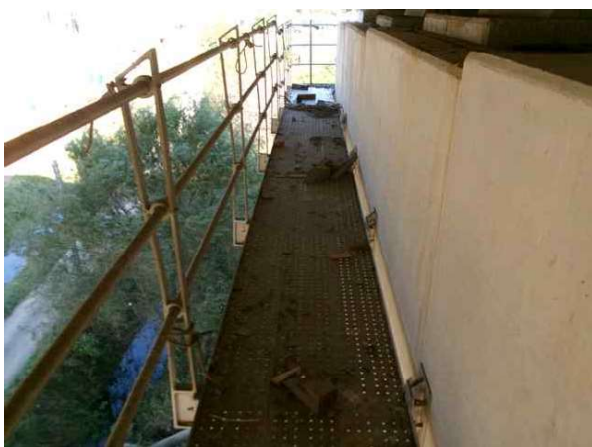
P4 폐자재 적치 (15.0m×1.0m)

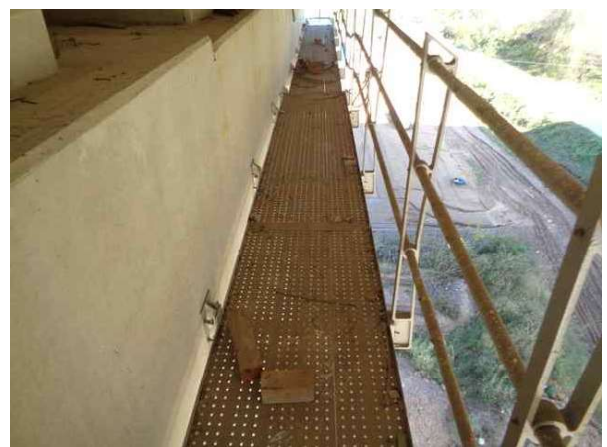
P5 폐자재 적치 (15.0m×1.0m)

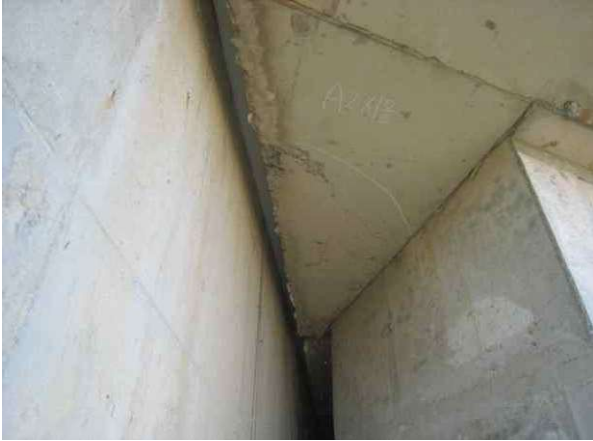
| S2(A2) 들뜸(0.3×0.5) | 바닥판 하면 상태양호 |

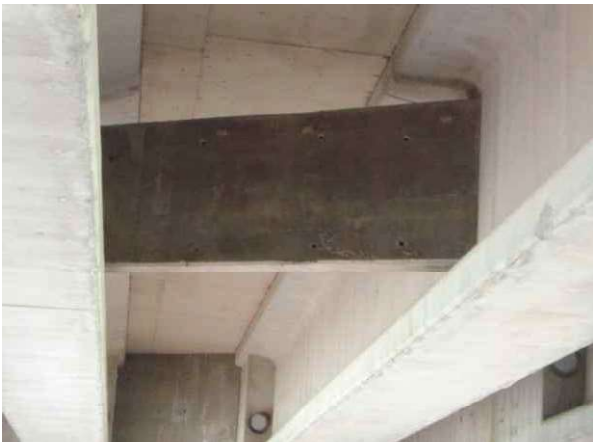
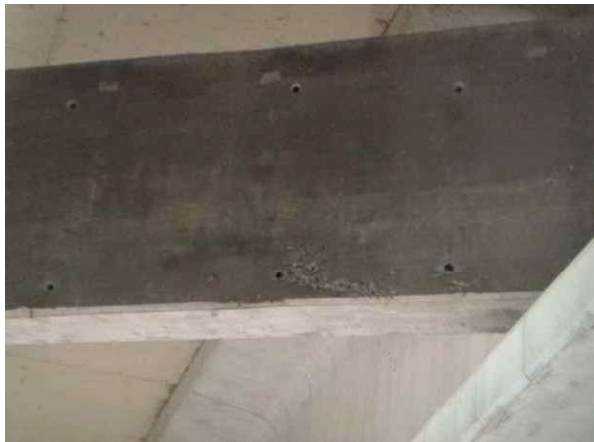
| S1-G6~7 재료분리(0.1×0.6) | S1-G6~7 재료분리(0.1×0.6) |
