## 1. 강매교

## 손상현황 사진

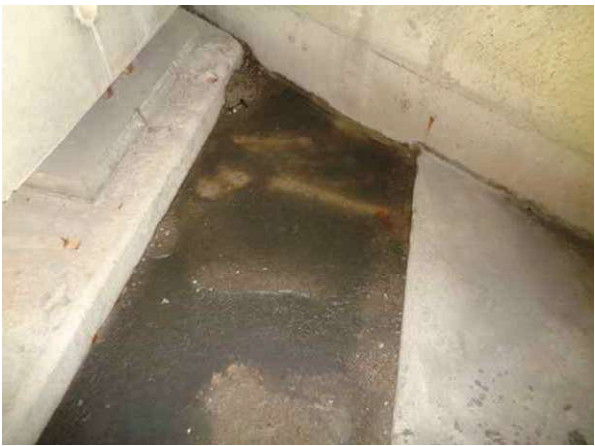
| A1 구체 채수(1.0×2.0 ×2EA) | A2 균열(Cw=0.3mm이상) |

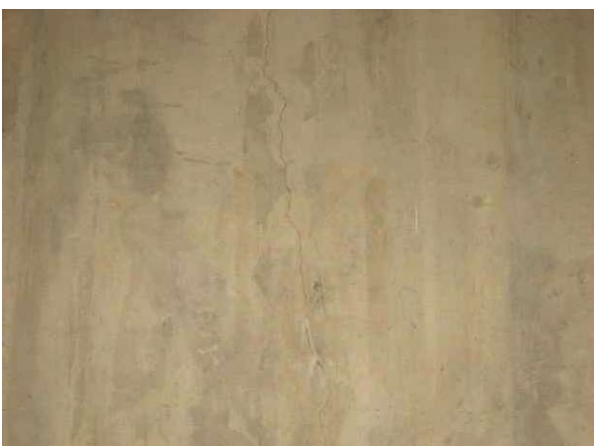
| A2 균열(Cw=0.3mm이상) | A2 전경 |

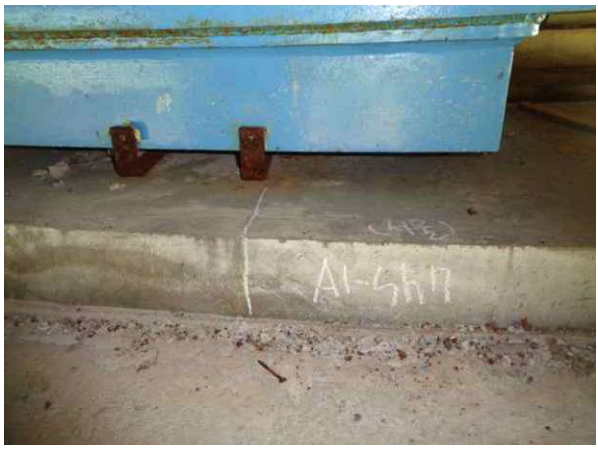
| <p>A1-Sh7 받침몰탈 균열(Cw=0.3mm미만)</p> | <p>A1-Sh5 플레이트 부식</p> |

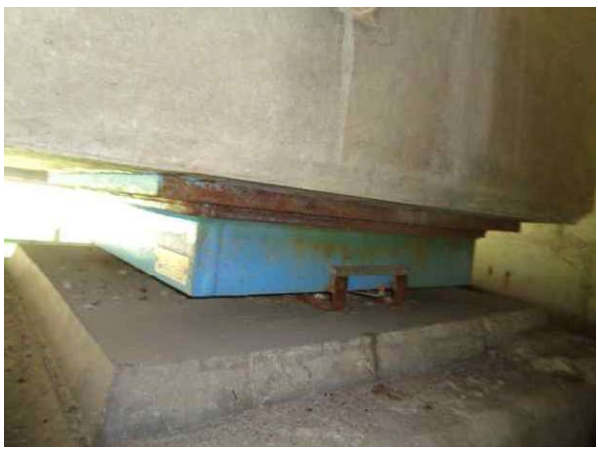
| <p>A1-Sh7 플레이트 부식</p> | <p>A2-Sh1 받침몰탈 균열(Cw=0.3mm미만)</p> |

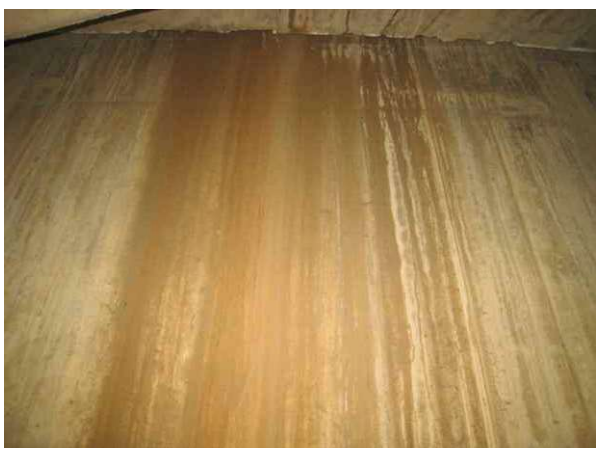
| <p>A2 하부 누수(L=0.5m × 4EA)</p> | <p>A2 후타재 균열(Cw=0.3mm미만)</p> |

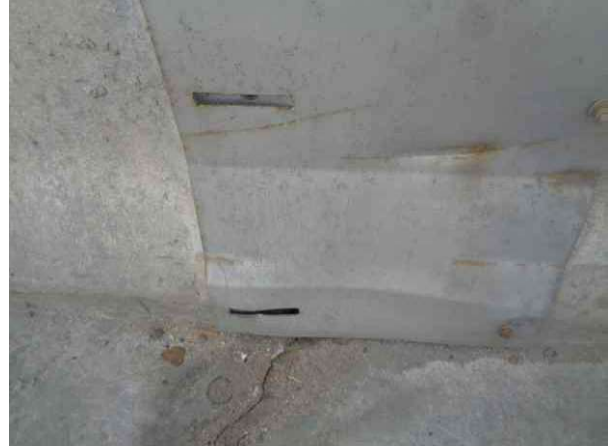
A2 차수판 볼트탈락(2EA)

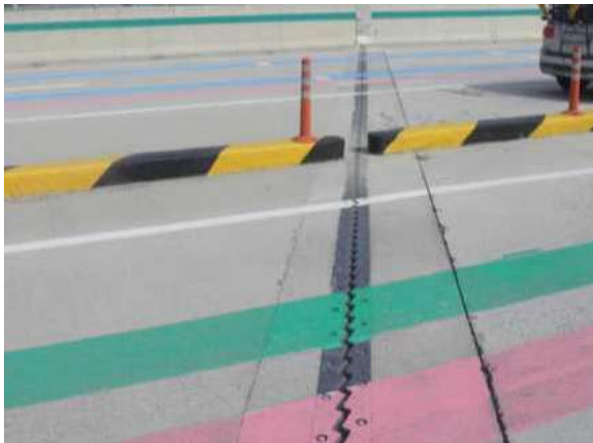
S1 접속부 이격(L=15.0m)

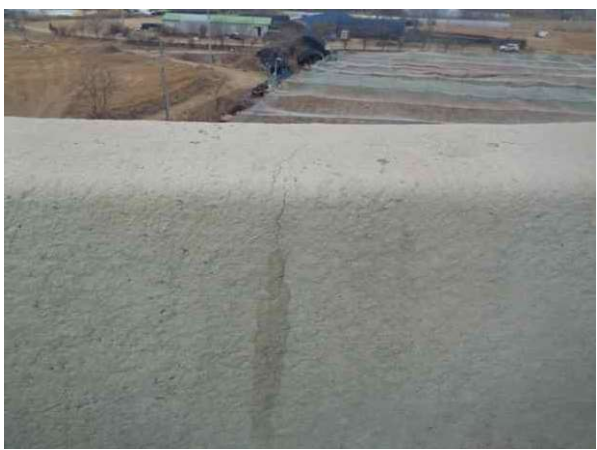
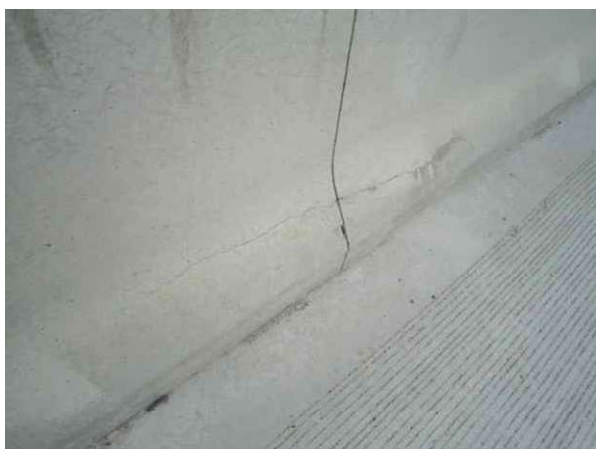
| S1 방호벽 균열(Cw=0.3mm미만) | S1 방호벽 균열(Cw=0.3mm미만) |

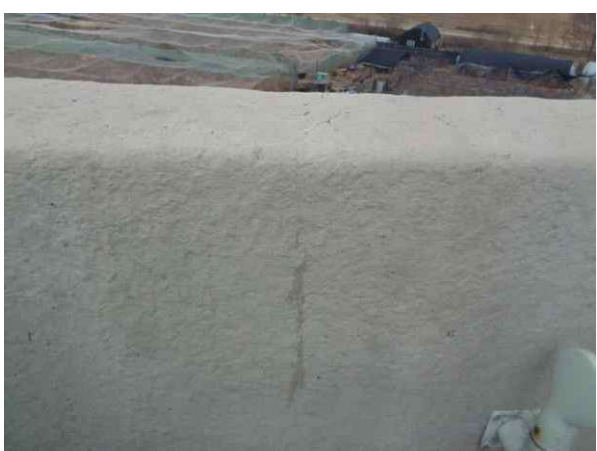
| S2 방호벽 균열(Cw=0.3mm미만) | S2 방호벽 접속부 파손(0.5×0.5) |

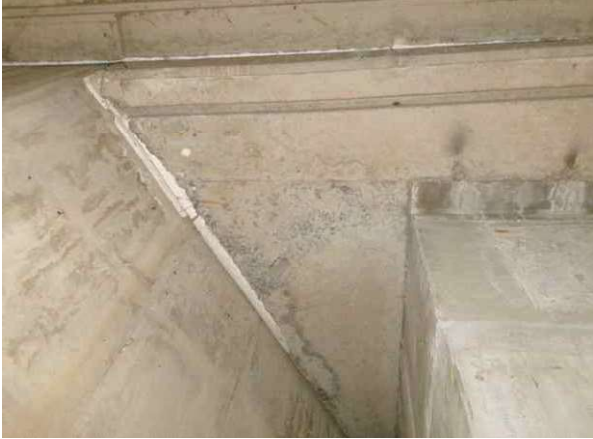
| S2(A2) 재료분리 (0.5×0.5) | S2(A2) 거푸집 미제거 |

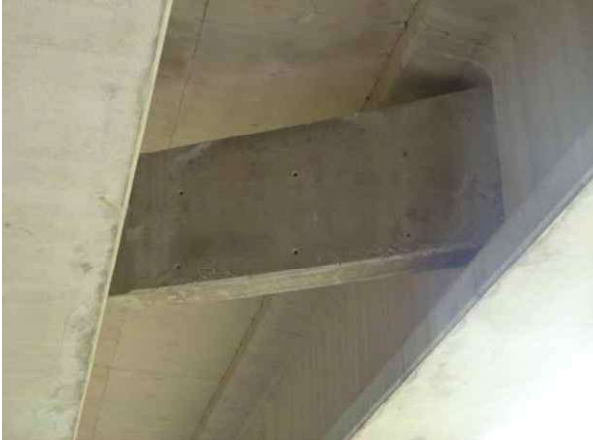
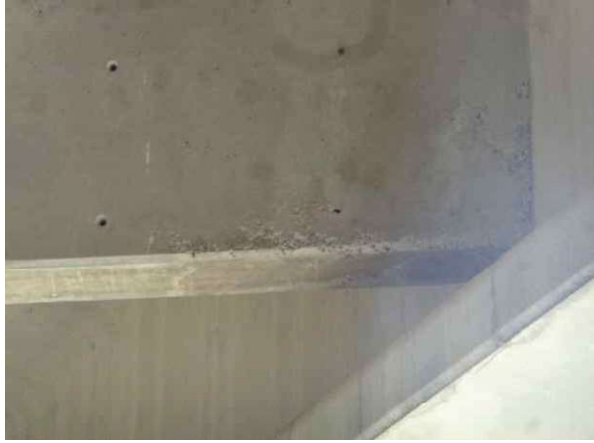
| S1-G6~7 재료분리 (0.3 × 1.5) | S1-G6~7 재료분리 (0.3 × 1.5) |

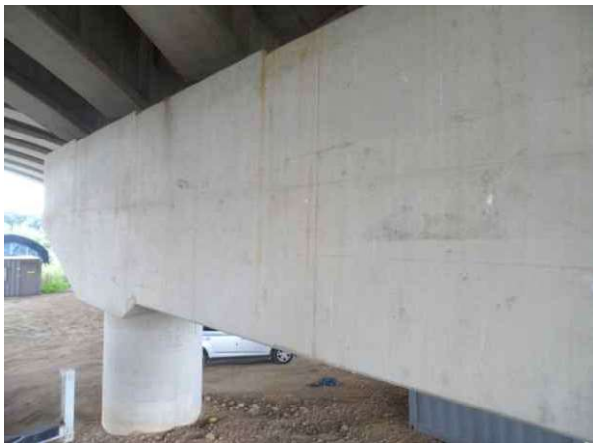
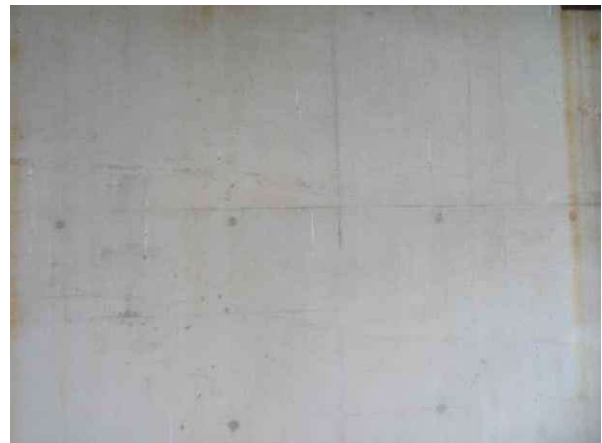
P1 코평부 망상균열( $22.0 \times 2.0$ )

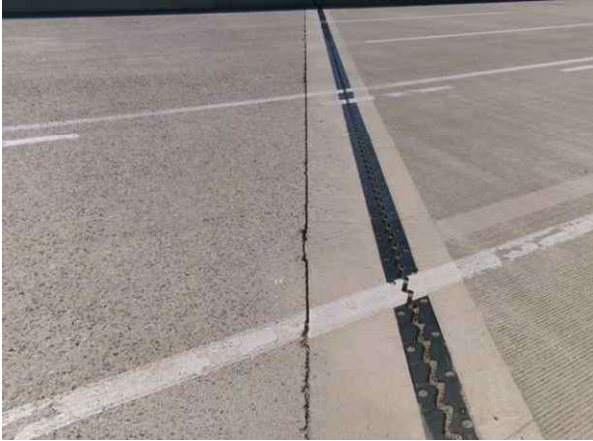
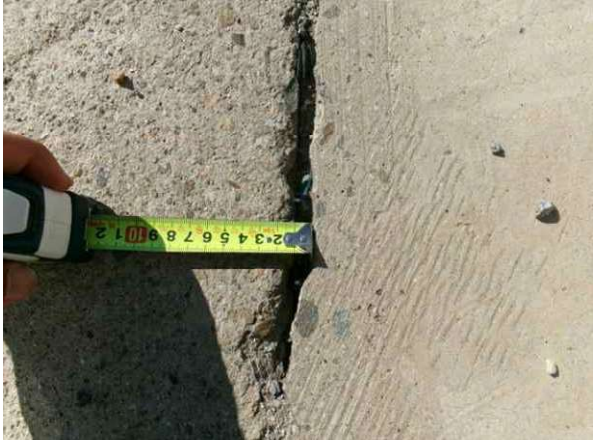
| S1 접속부 이격(L=15.0m, T=1.0cm) | S1 접속부 이격(L=15.0m, T=1.0cm) |

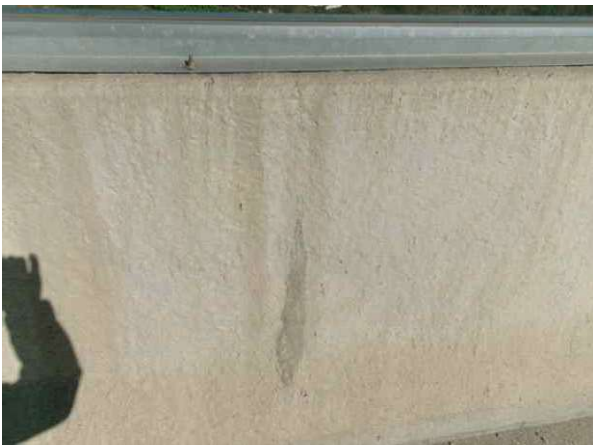
| S1 방호벽 균열(Cw=0.3mm미만) | S1 방호벽 들뜸(0.5 × 0.3) |

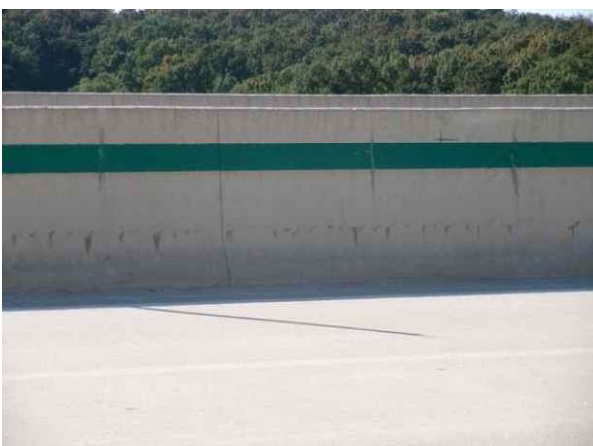
| S2 중분대 균열(Cw=0.3mm미만) | S2 중분대 접속부 파손(0.5 × 0.5) |

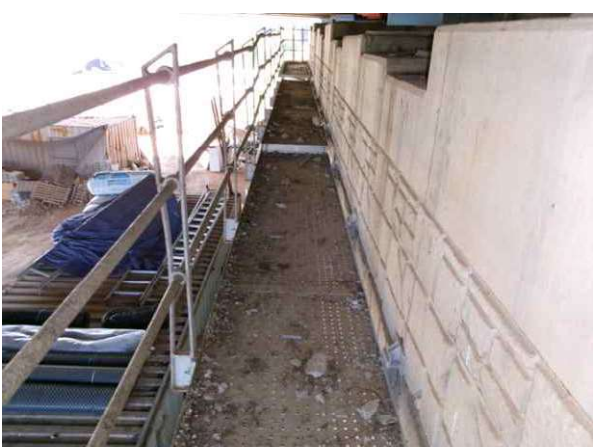
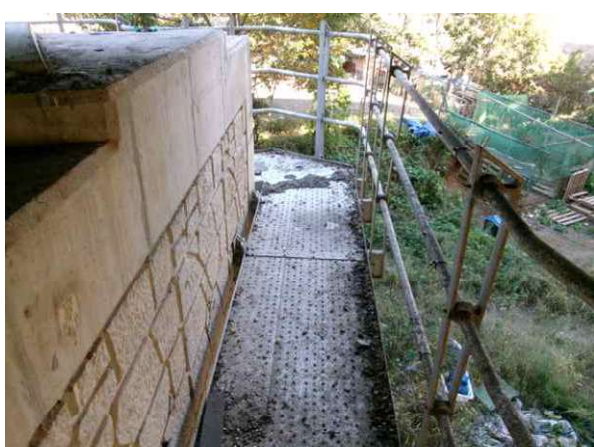
| 점검로 폐콘크리트 퇴적(19.0 × 0.5) | 점검로 폐콘크리트 퇴적(19.0 × 0.5) |

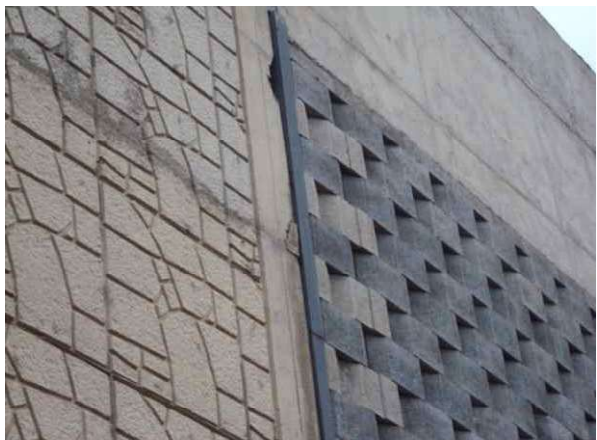
| A2 날개벽 우측 박락(0.1×0.2 ×2EA) | A2 날개벽 우측 박락(0.1×0.2 ×2EA) |

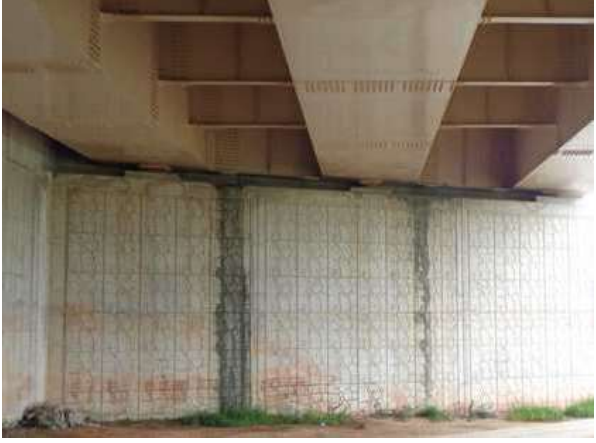
| <p>A2 누수흔적(1.0×5.0 ×2EA)</p> | <p>A2 상태 양호</p> |

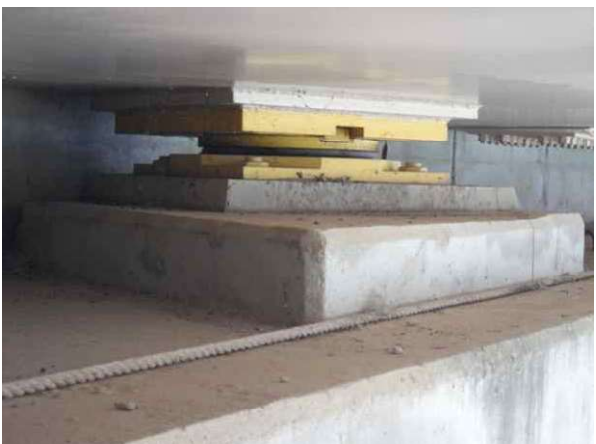
| <p>A1-Sh2 상태 양호</p> | <p>A1-Sh3 상태 양호</p> |

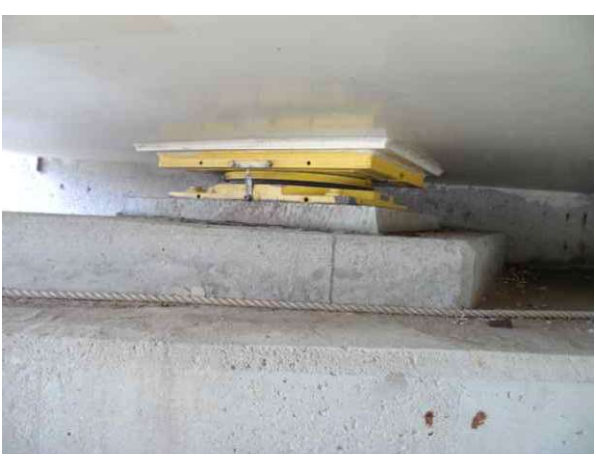
| <p>A2-Sh1 상태 양호</p> | <p>A2-Sh2 상태 양호</p> |

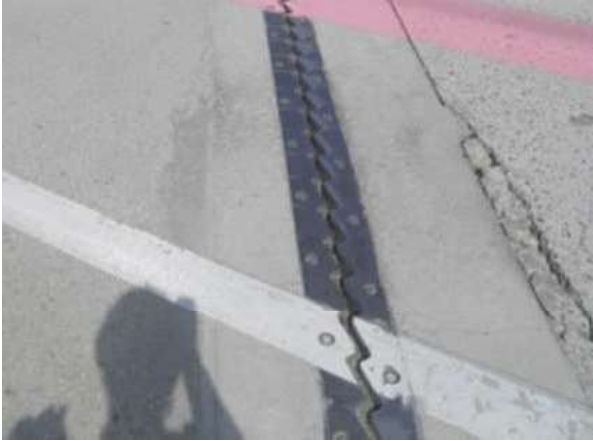
| A1 후타재 망상균열(0.4 × 12.0) | A2 후타재 망상균열(0.4 × 12.0) |

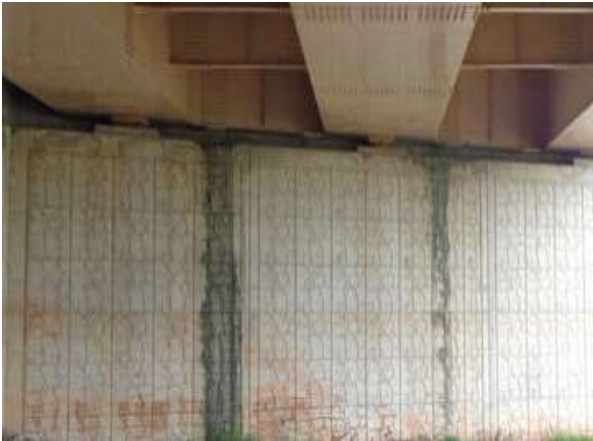
| A1 하부 누수 | A2 본체 상태 양호 |

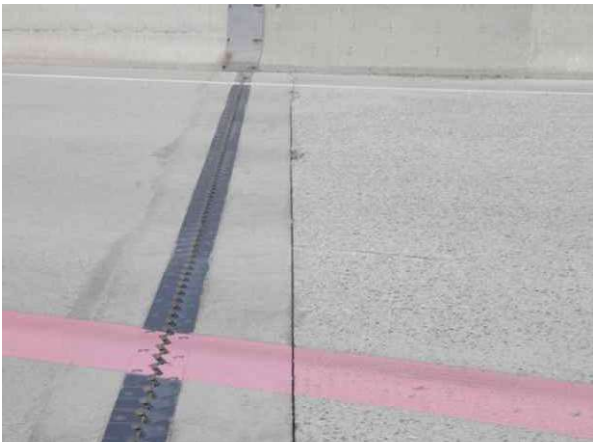
| S1(A1) 접속도로 파손(0.1 × 0.1 × 2EA) | S1(A1) 접속도로 파손(0.3 × 4.0) |

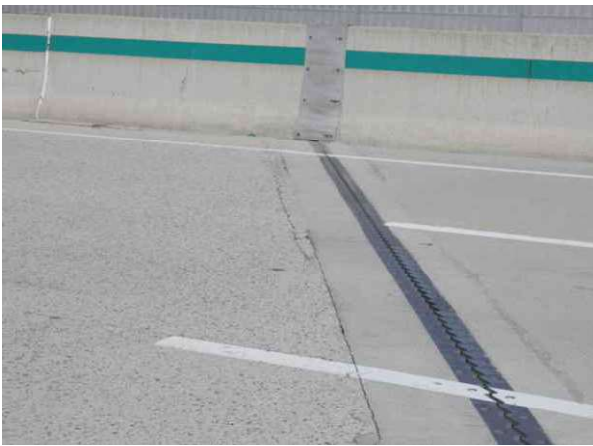
| S1(A2) 접속도로 파손(0.3×4.5) | S1 교면포장 상태 양호 |

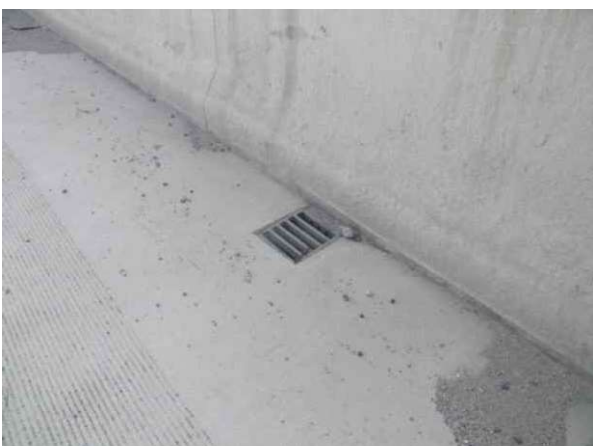
| 배수구 상태 양호 | 배수관 상태 양호 |

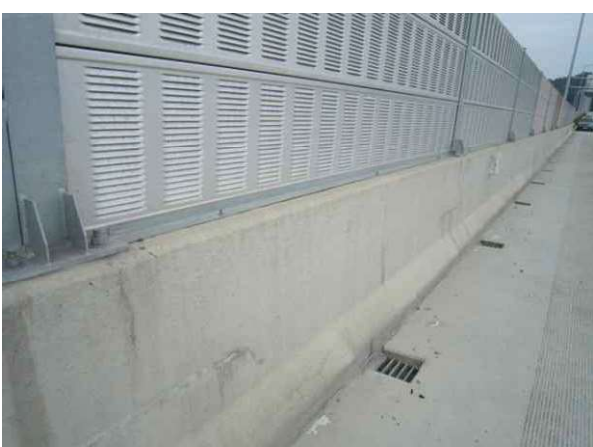
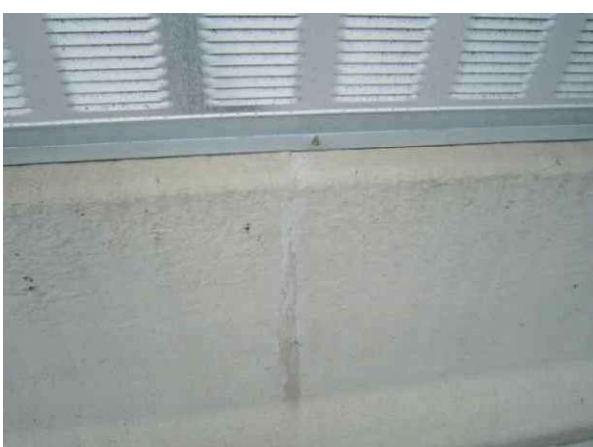
| S1 방호벽 균열(Cw=0.3mm미만) | S1 방호벽 균열(Cw=0.3mm미만) |

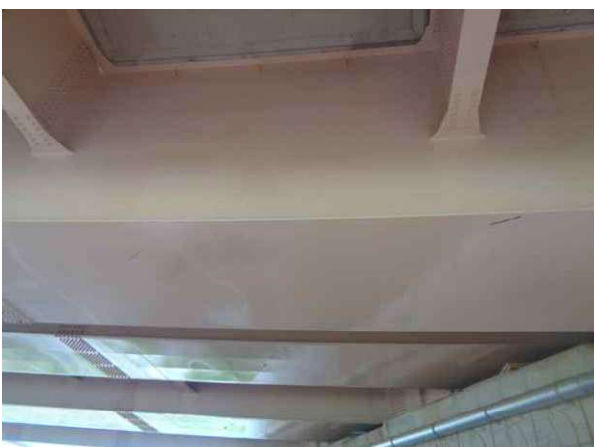
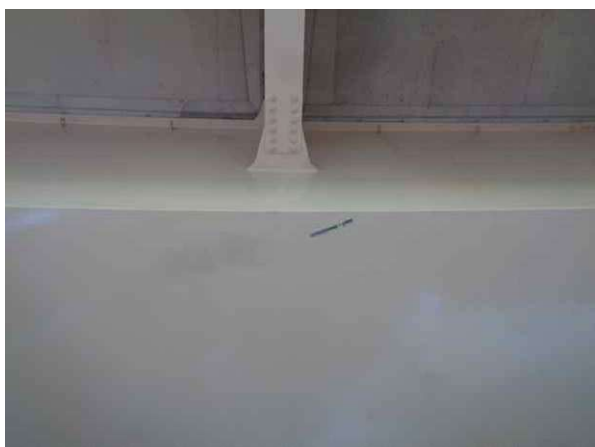
| <p>S1-G1 도장긫힘(0.1×0.5 ×2EA)</p> | <p>S1-G1 도장긫힘(0.1×0.5 ×2EA)</p> |

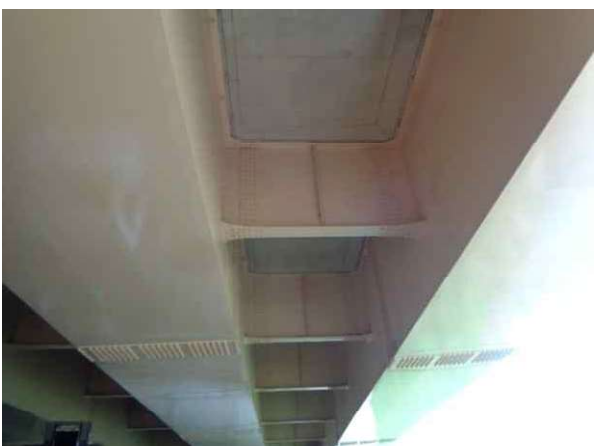
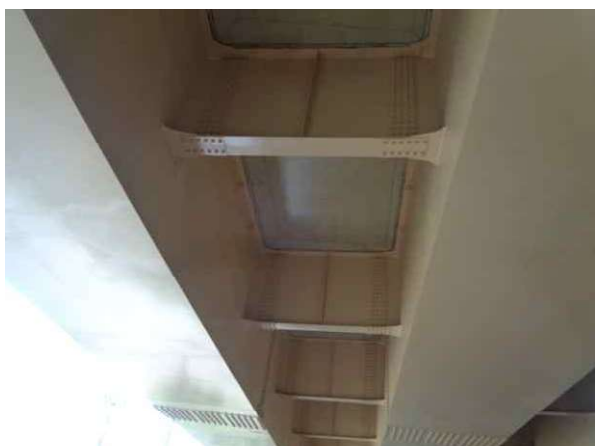
| 가로보 상태양호 | 가로보 상태양호 |

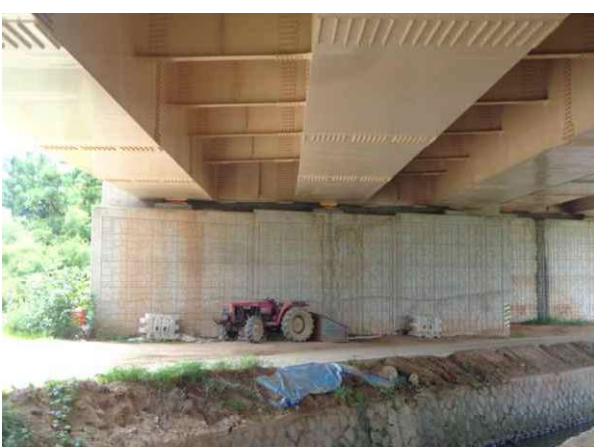
| A1 상태 양호 | A2 상태 양호 |

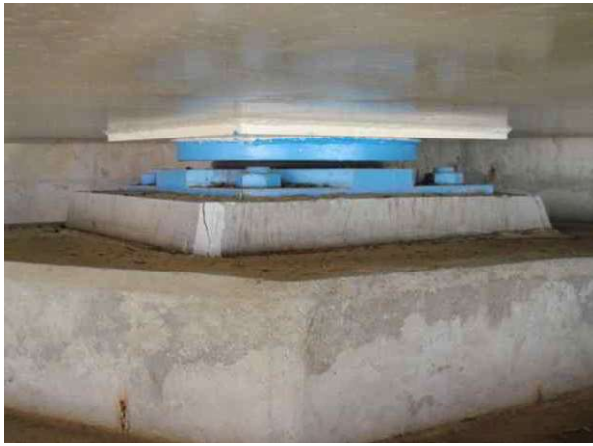
A2-Sh2 받침물탈 박리 ( $0.2 \times 0.5 \times 3EA$ )

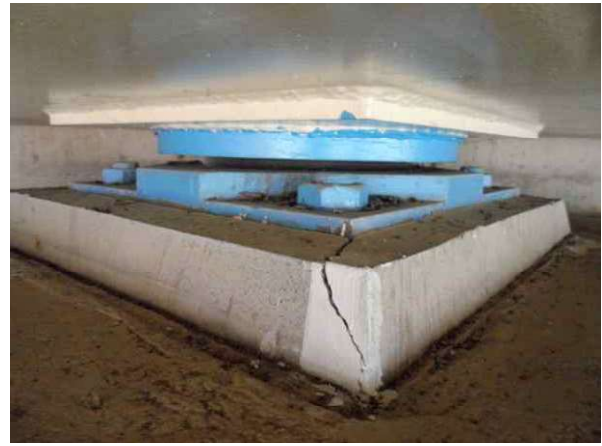
A2-Sh2 받침물탈 박리 ( $0.2 \times 0.5 \times 3EA$ )

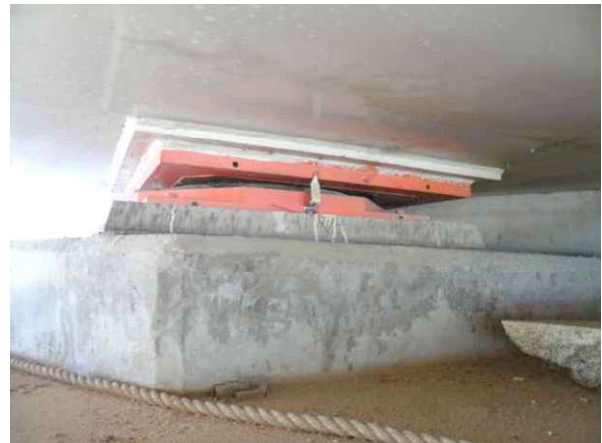
A1-Sh3 상태 양호

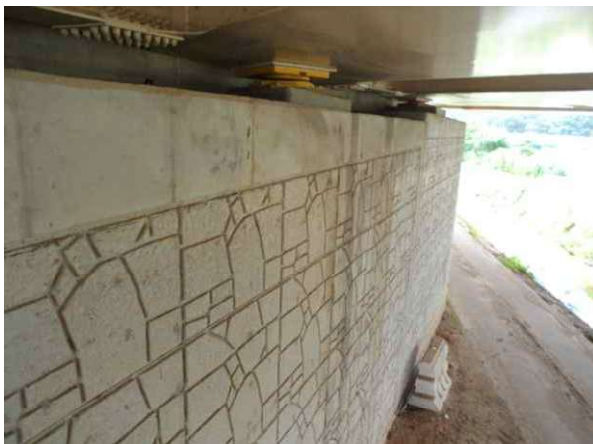
A1 하부 누수 ( $L=0.5m$ )

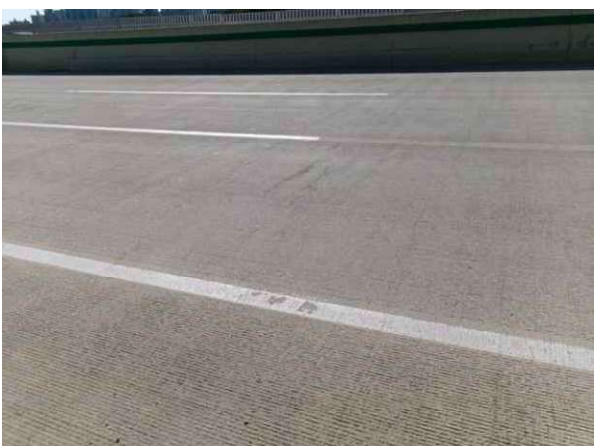
| S1 망상균열 (55.0 × 9.0) | S1 망상균열 (55.0 × 9.0) |

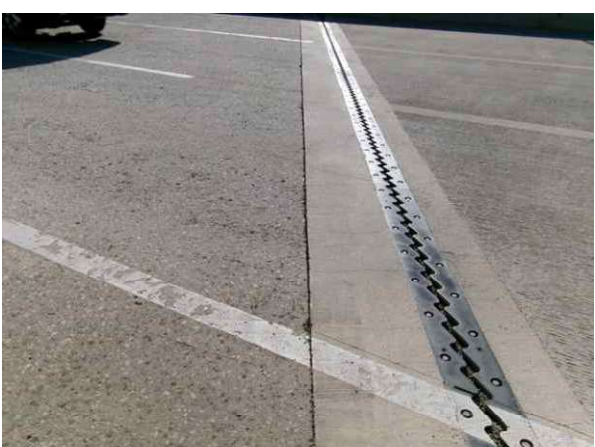
| S1(A1) 접속부 이격 (L=13.0m) | S1(A2) 접속부 이격 (L=13.0m) |

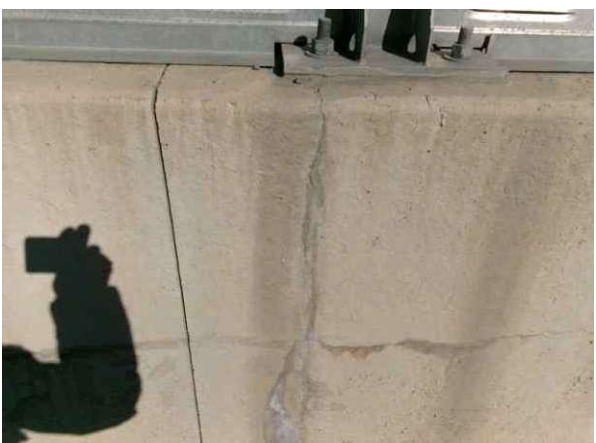
| S1 방호벽 균열(Cw=0.3mm미만) | S1 방호벽 균열(Cw=0.3mm미만) |

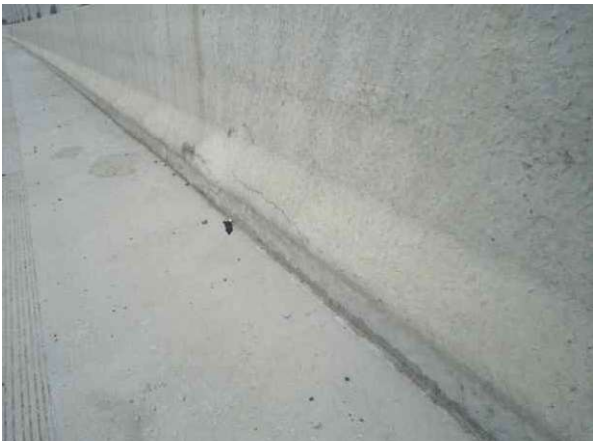
| S1 방호벽 균열(Cw=0.3mm미만) | S1 방호벽 균열(Cw=0.3mm미만) |

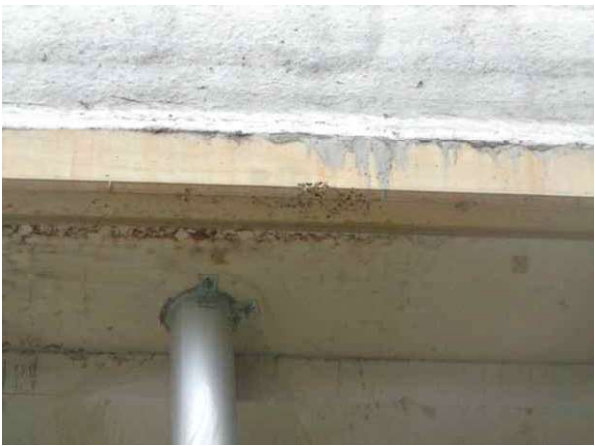
| 바닥판 하면 S1 재료분리 (0.3×0.2) | 바닥판 하면 S1 균열 (Cw=0.3mm미만) |

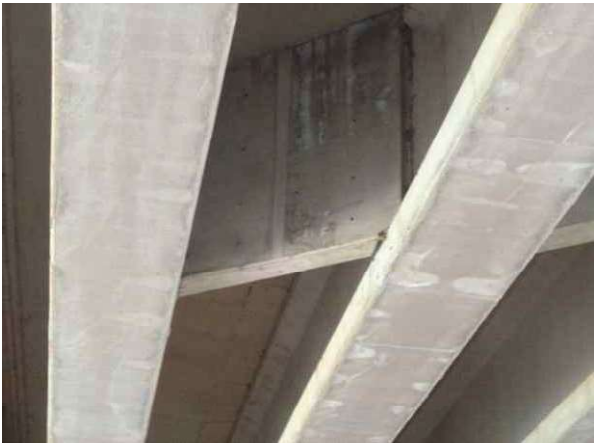
| 가로보 S1-G1~2 재료분리 (0.4×0.5) | 가로보 S1-G1~2 재료분리 (0.4×0.5) |

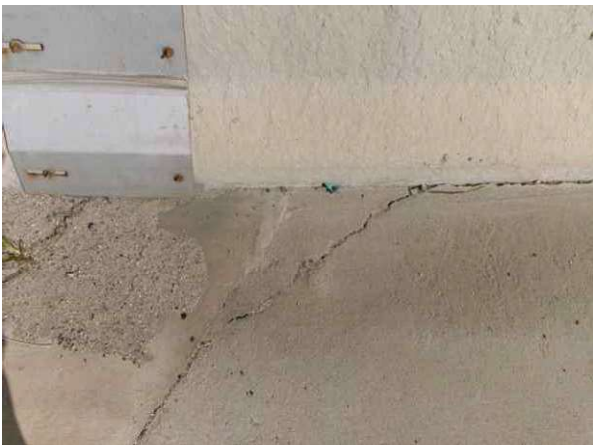
| S1(A1) 접속도로 파손(0.5×0.5) | S1(A1) 접속부 이격(L=13.0m, T=0.5cm) |

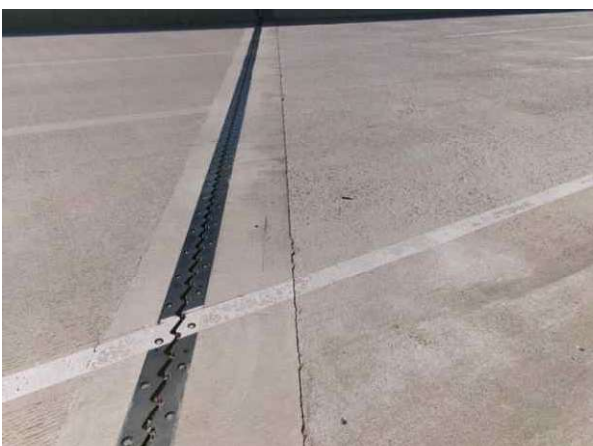
| S1(A1) 접속부 이격(L=13.0m, T=0.5cm) | S1(A1) 접속부 이격(L=13.0m, T=0.5cm) |

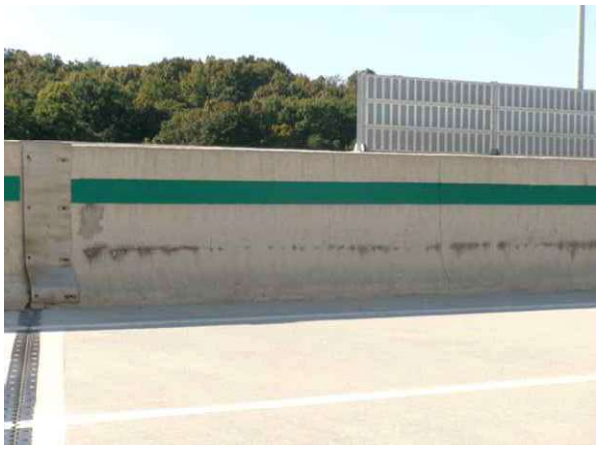
| <p>S1 중분대 균열(Cw=0.3mm미만)</p> | <p>S1 방호벽 균열(Cw=0.3mm이상)</p> |

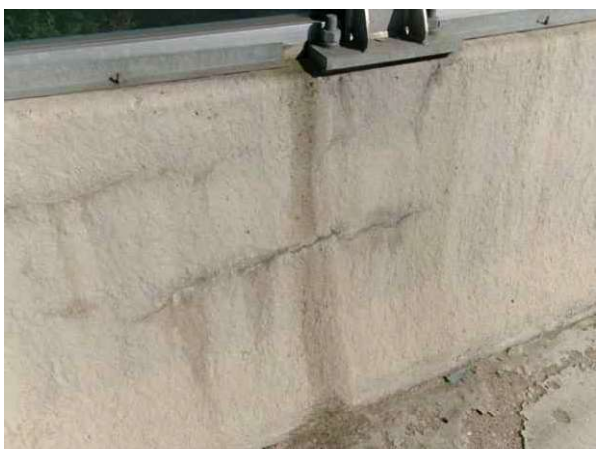
| <p>S1(A2) 접속부 균열(Cw=0.3mm이상)</p> | <p>S1(A2) 접속부 박리(1.5 × 0.5)</p> |

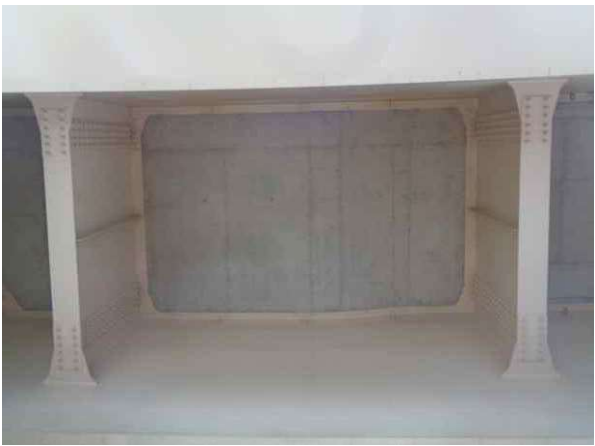
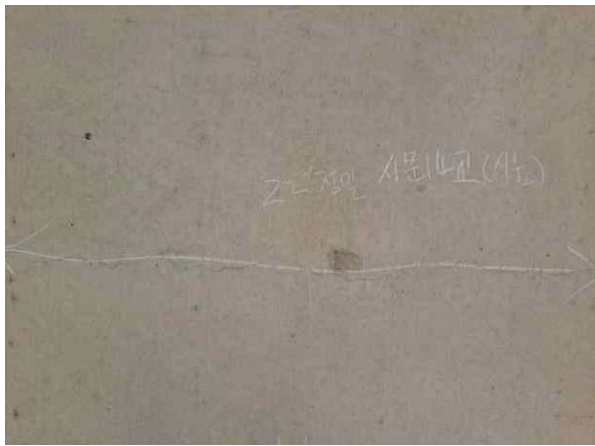
| 바닥판 하면 S1 균열(Cw=0.3mm미만) | 바닥판 하면 S1 균열(Cw=0.3mm미만) |

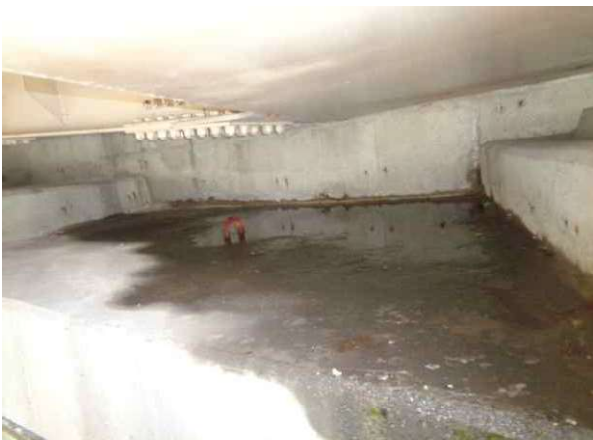
| A1 구체 상면 체수(2.5 × 2.0) | A2 상태 양호 |

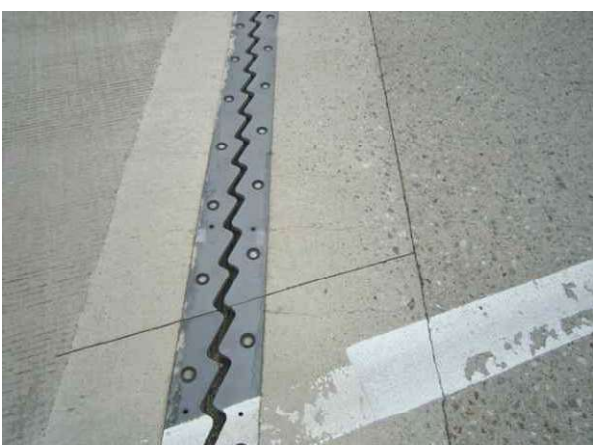
| A1 후타재 균열(Cw=0.3mm미만) | A1 후타재 망상균열(0.3 × 12.0) |

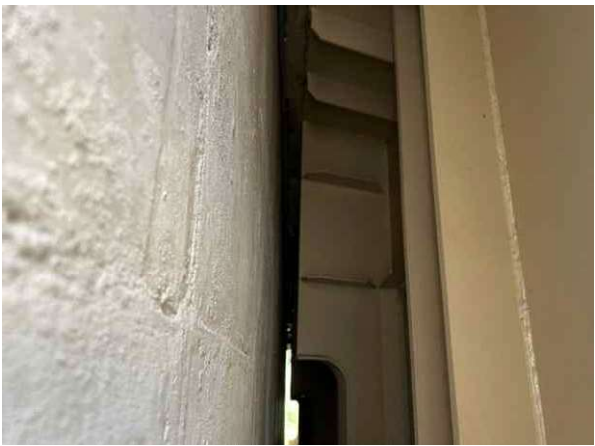
| A1 하부 누수(L=1.0m) | A2 본체 상태 양호 |

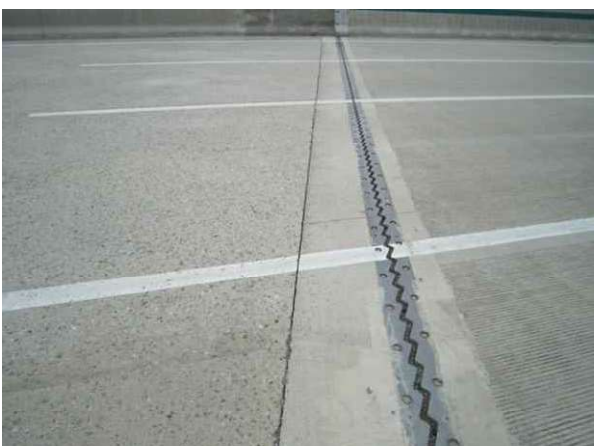
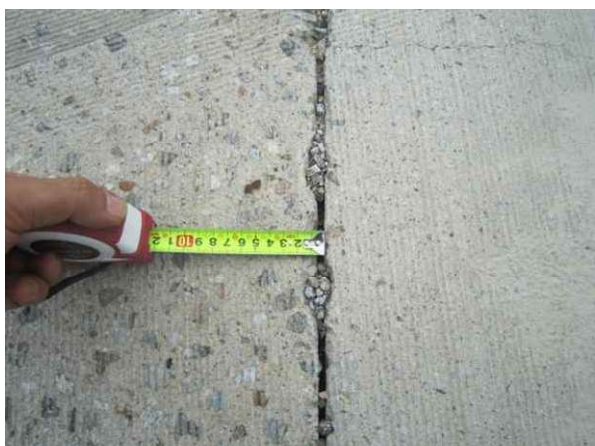
| S1(A2) 접속부 이격(L=15.0m) | S1(A2) 접속부 이격(L=15.0m) |

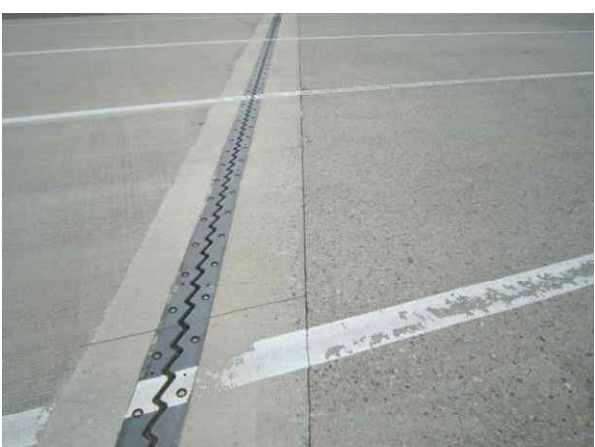
| S1(A1) 접속부 이격(L=15.0m) | S1 교면포장 상태 양호 |

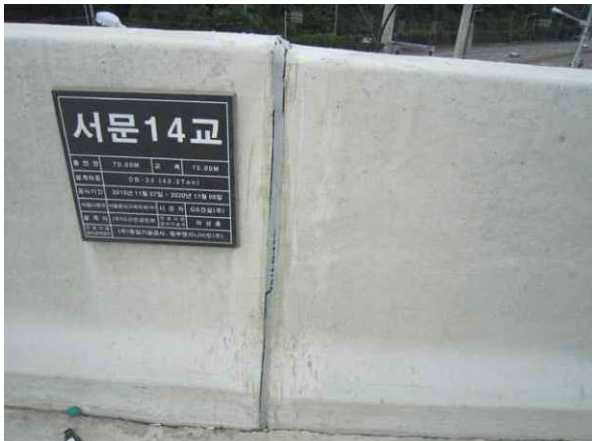
S1 방호벽 단차(L=1.5m, T=2.5cm)

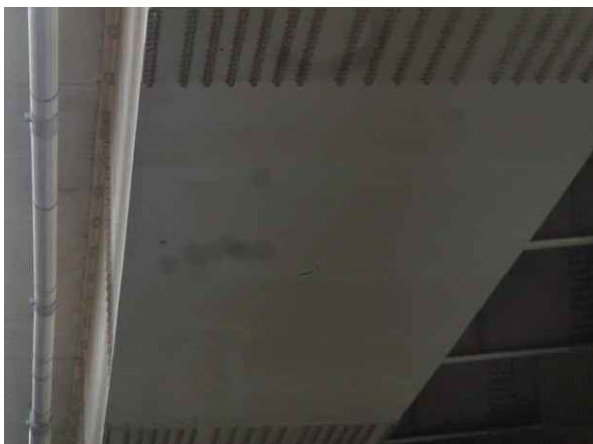
S1-G1 도장긁힘 (0.1 × 0.2)

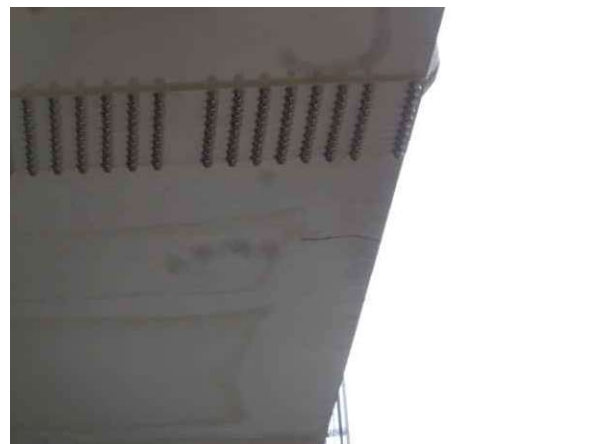
S1-G3 도장긁힘 (0.1 × 0.3)

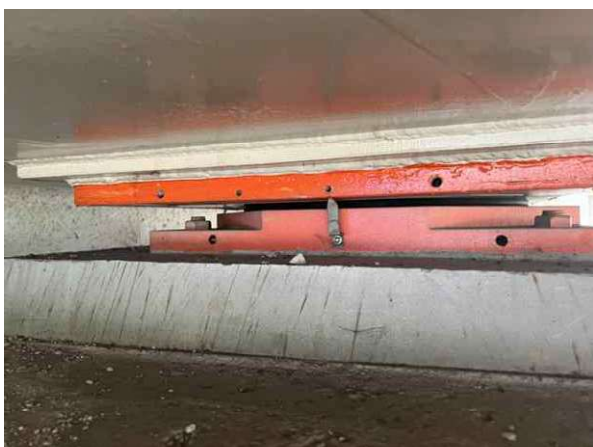
A1-Sh1 이동량 눈금자 미설치

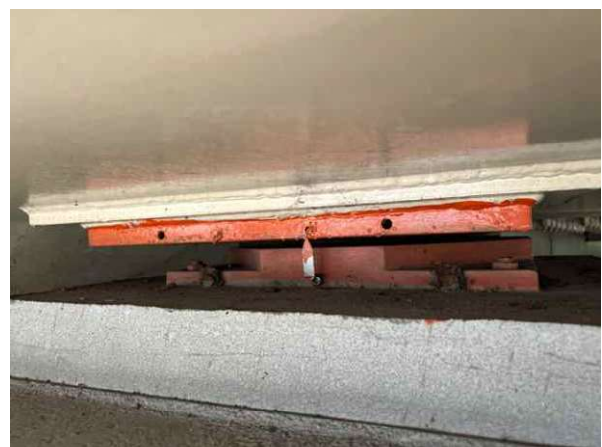
A1-Sh3 이동량 눈금자 미설치

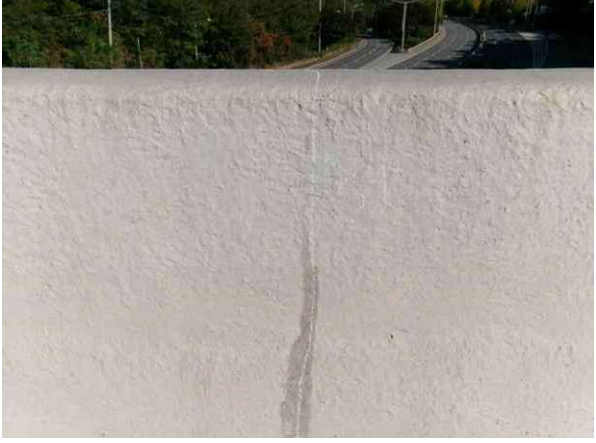
| <p>S1 방호벽 균열(Cw=0.3mm미만)</p> | <p>S1 중분대 균열부백태(0.1×0.5)</p> |

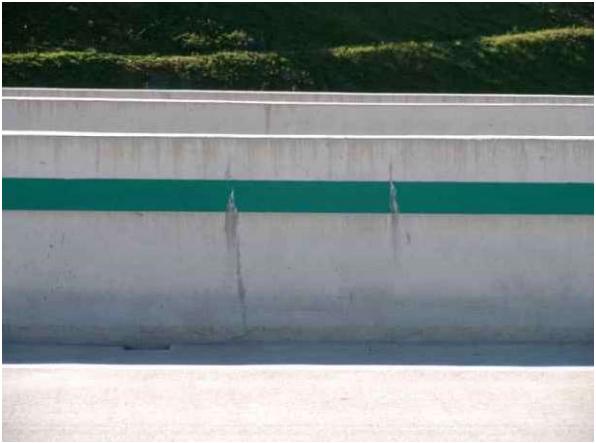
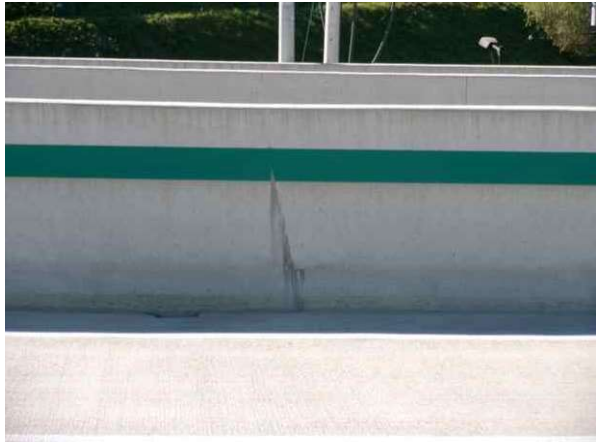
| <p>S1 중분대 균열부백태(0.1×1.0)</p> | <p>S1 중분대 균열부백태(0.1×1.0)</p> |

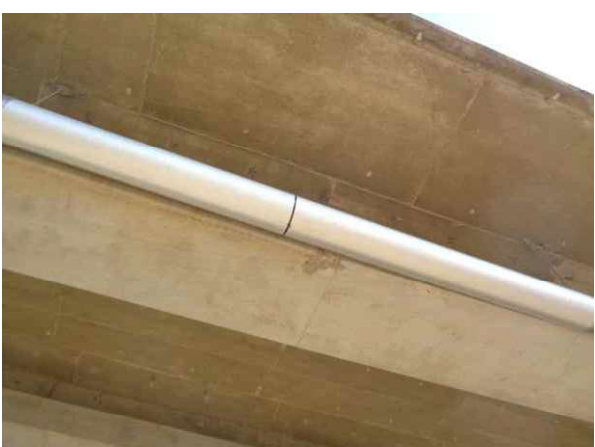
| <p>거더 라멘 S2-G5 파손(0.1 × 0.1)</p> | <p>거더 전경(라멘)</p> |

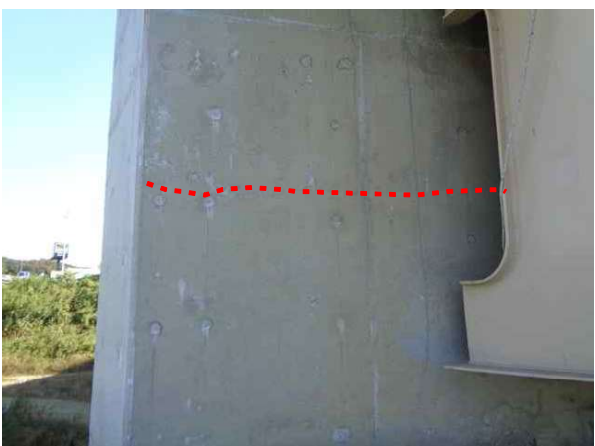
| A1 흙벽 균열(Cw=0.3mm미만) | A1 구체 균열(Cw=0.3mm미만) |

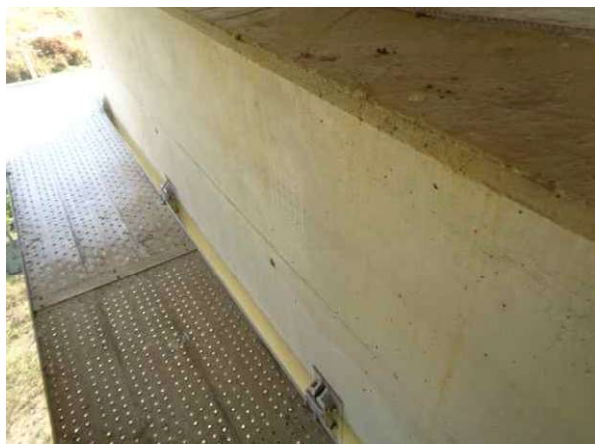
STB-P7 코핑부 망상균열(4.0×1.0)

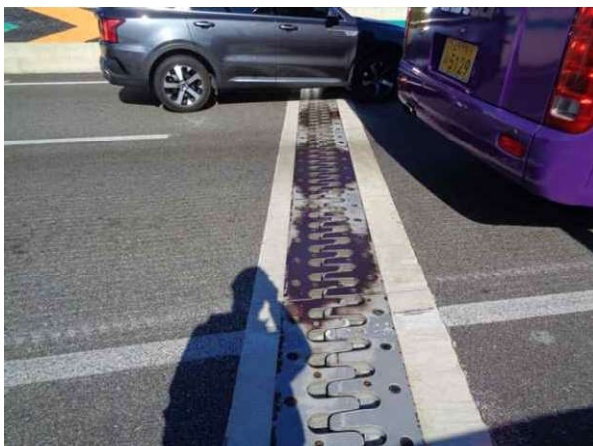
A1 상태양호

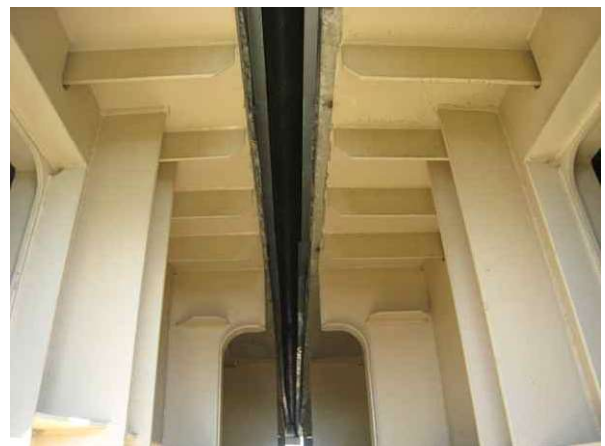
P4 하부 상태양호

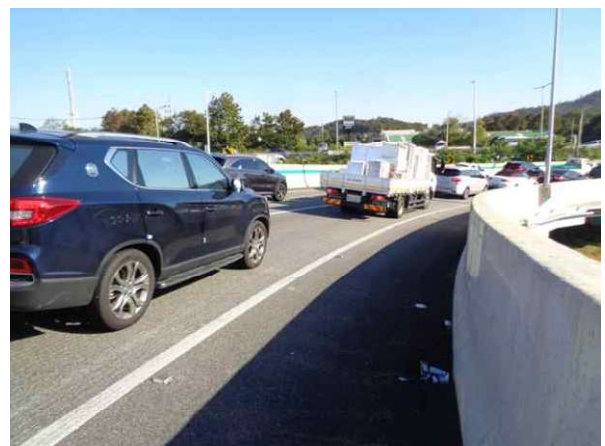
교면포장 상태양호(라멘)

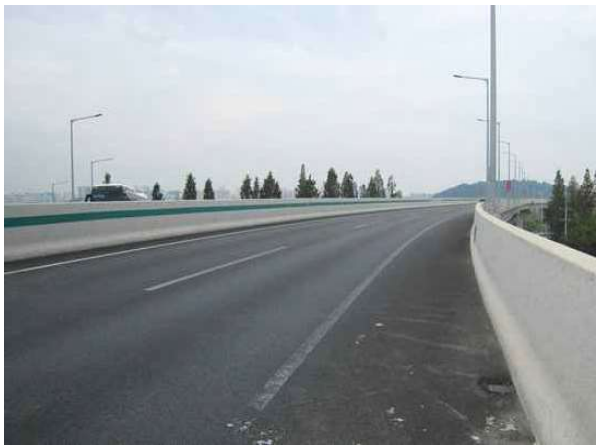
| 교면포장 상태양호 | 교면포장 상태양호(라멘) |

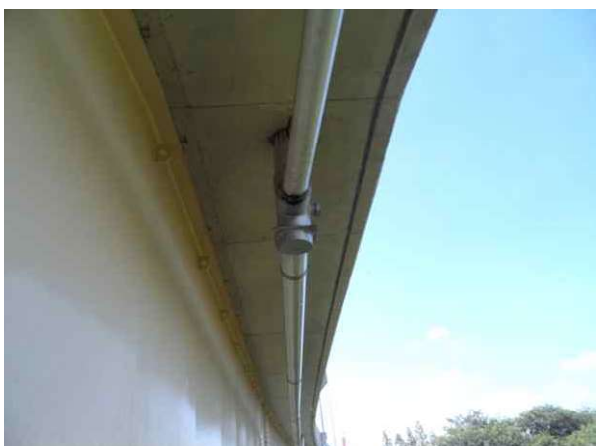
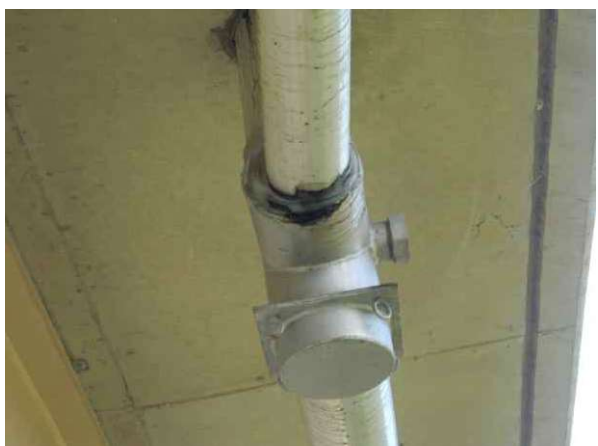
| STB-S1 배수관 누수 | STB-S1 배수관 누수 |

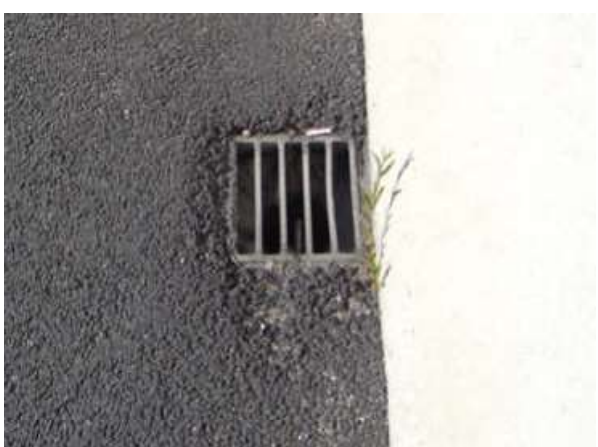
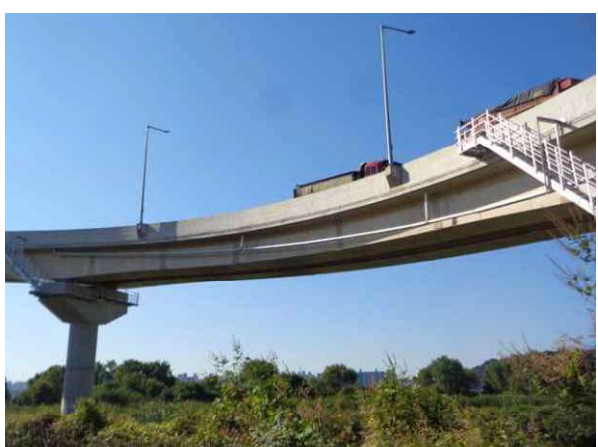
| 배수구 상태 양호 | 배수관 상태 양호 |

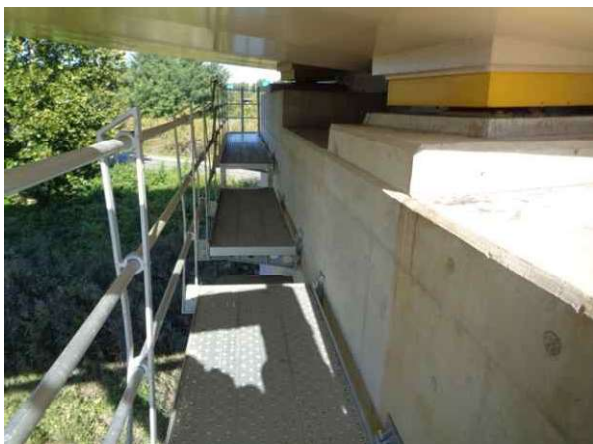
A1 점검로 상태양호

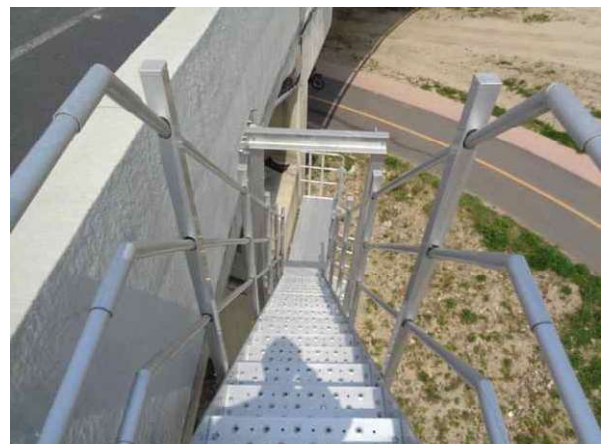
A1 점검로 상태양호

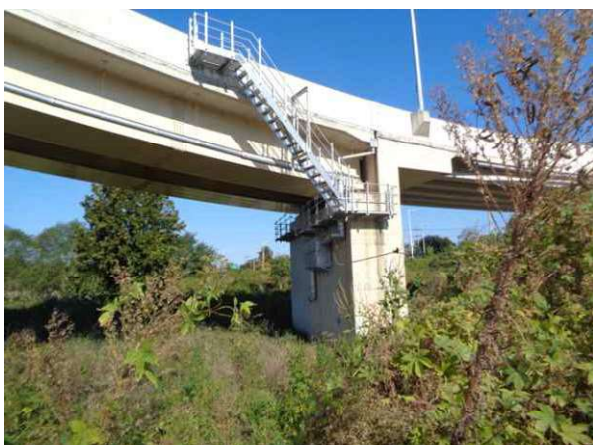
A1 점검로 상태양호

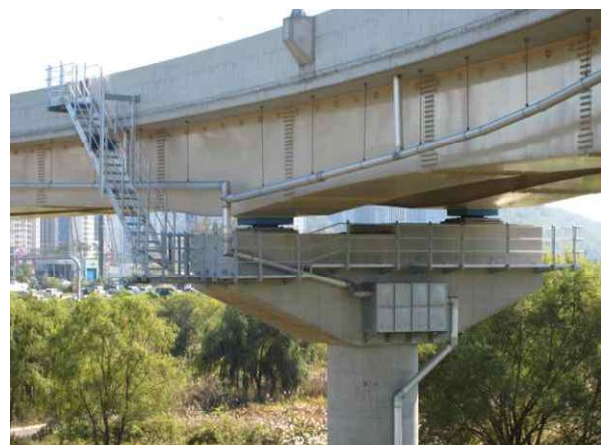
P5 점검로 상태양호

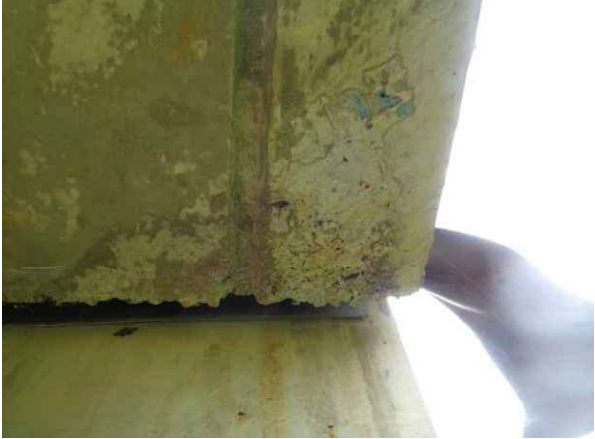
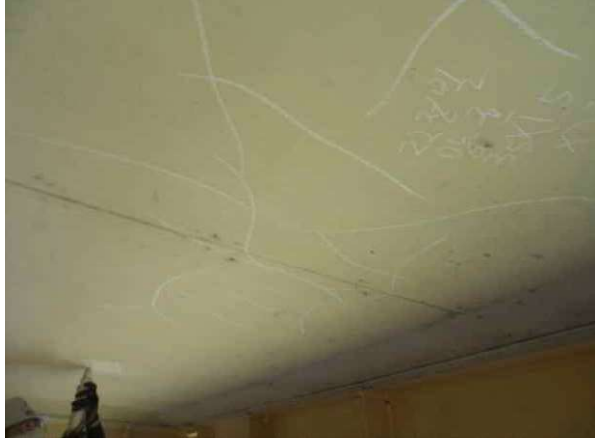
| 바닥판 하면 S1 재료분리(0.3×0.2) | 바닥판 하면 S1 망상균열(3.5×1.5) |
