## 1. 강매교

## 손상현황 사진

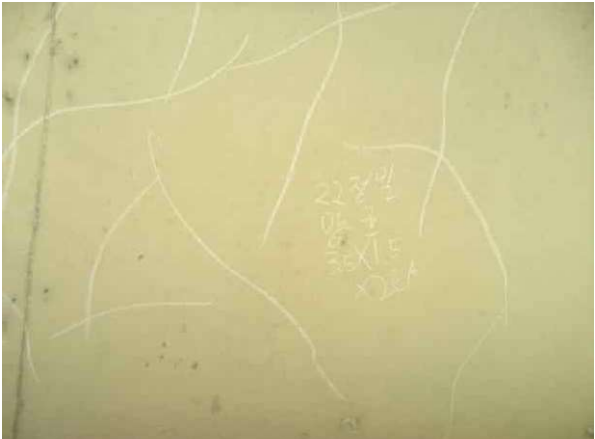
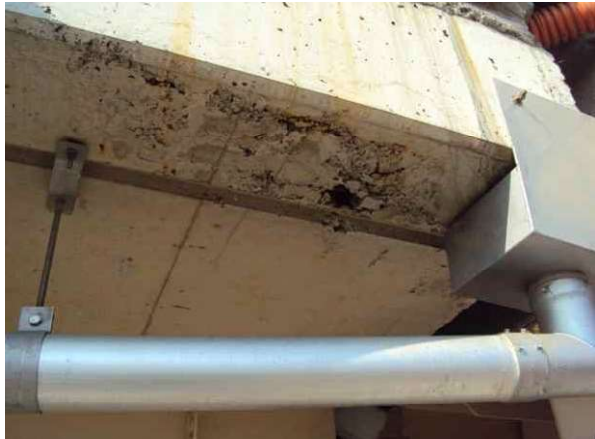
| 바닥판 하면 S1 망상균열(3.5×1.5) | 바닥판 하면 S1 재료분리(철근노출)(0.5×1.0) |

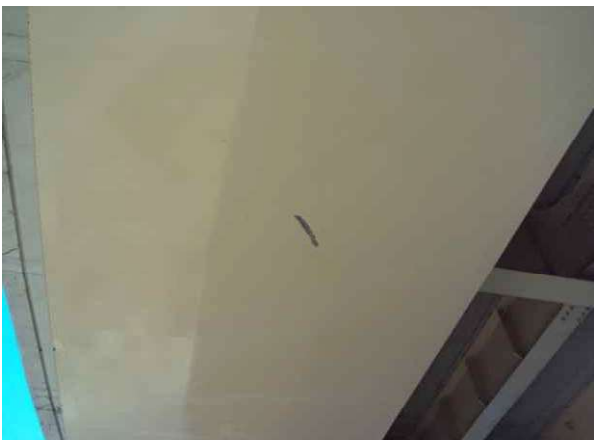
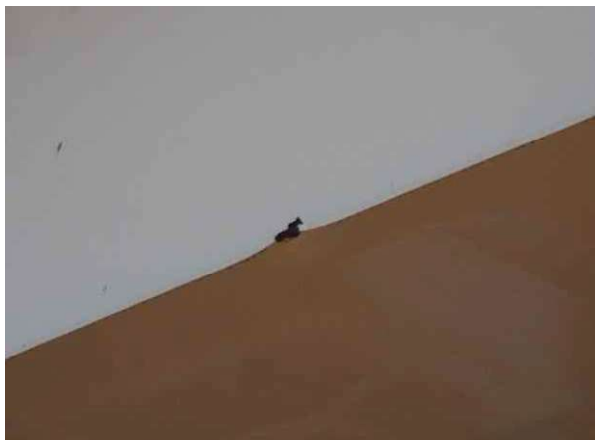
| S1-G1 도장균합(0.1×0.2) | S1-G1 변형(L=0.1m) |

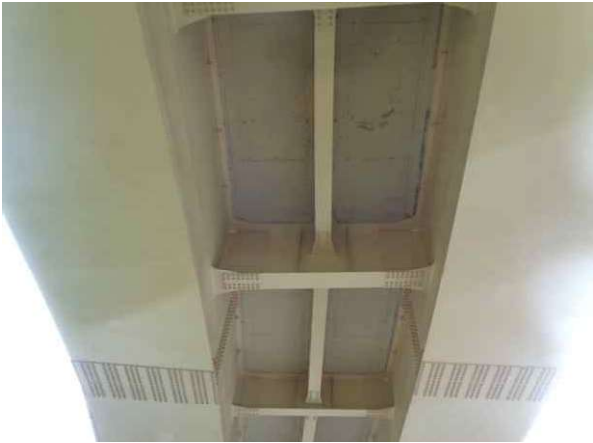
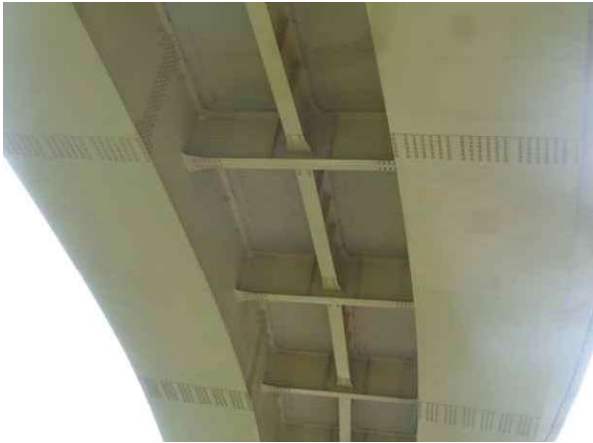
| 가로보 상태양호 | 가로보 상태양호 |

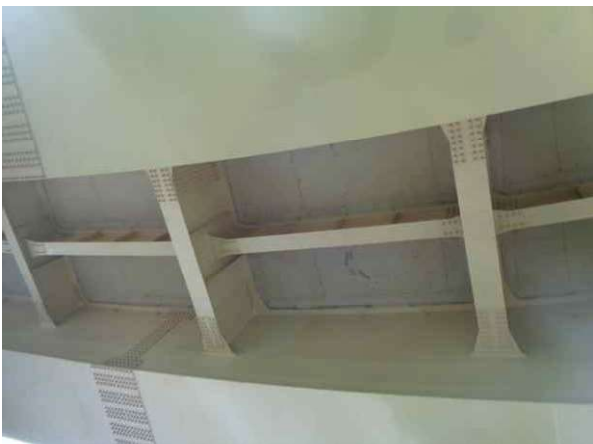
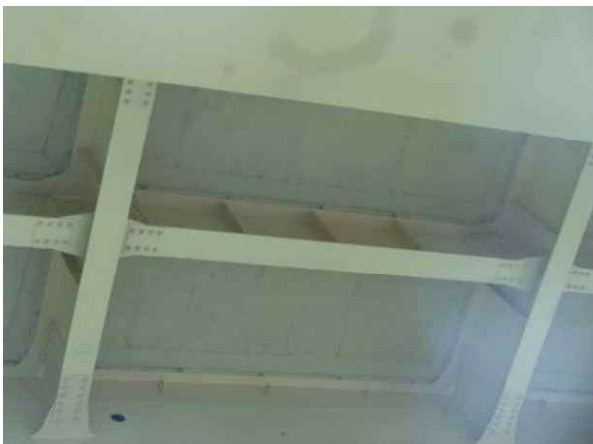
| 세로보 상태양호 | 세로보 상태양호 |

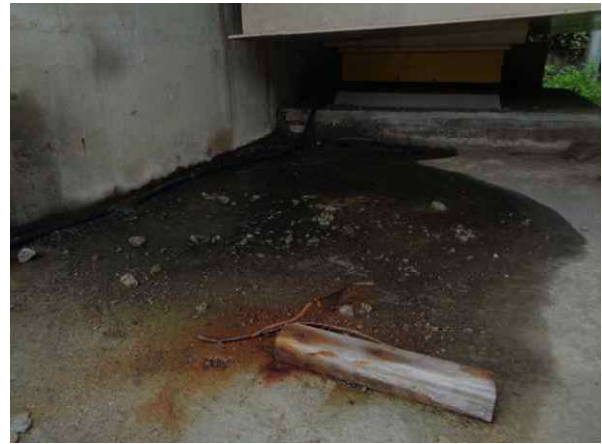
A1 누수흔적(0.3 × 2.0)

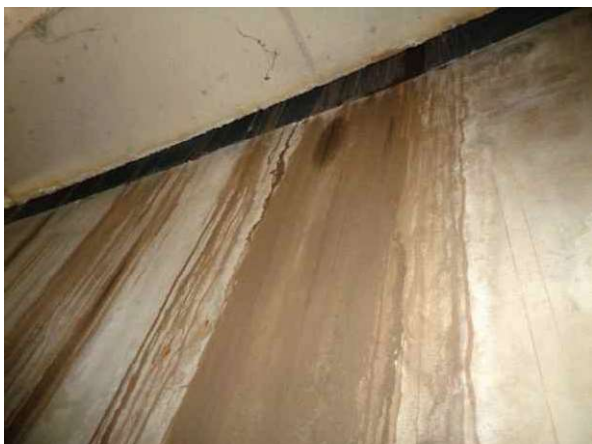
A1 흙벽 누수흔적(0.5 × 2.5)

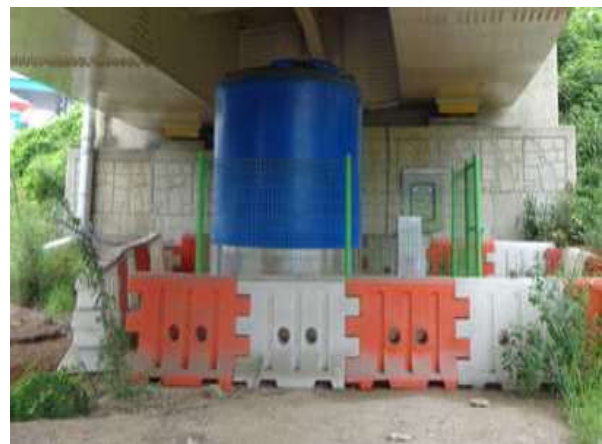
A2 구체 상태양호

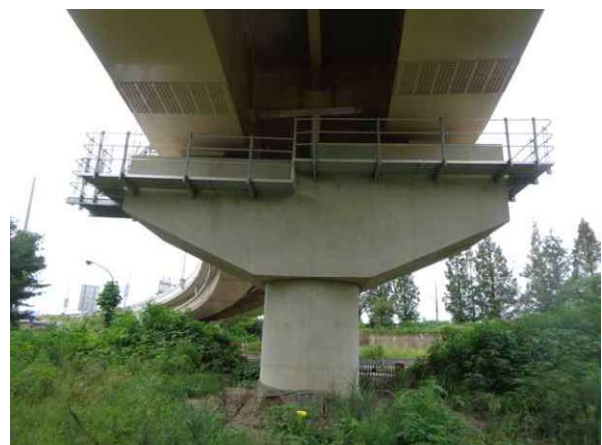
P1 코핑부 상태양호

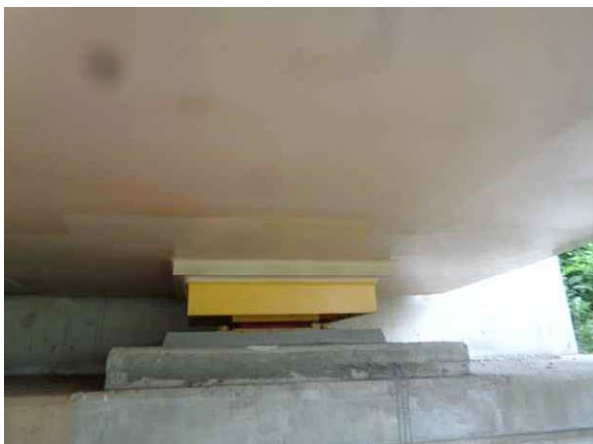
A1-Sh1 상태양호

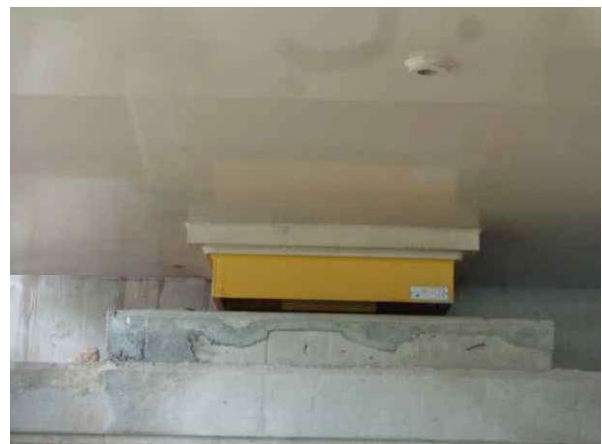
A1-Sh2 상태양호

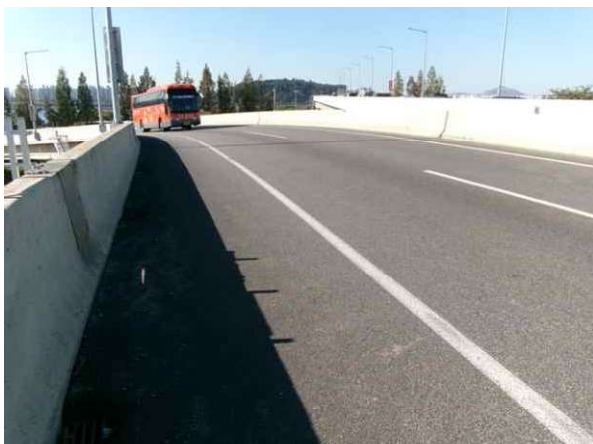
교면포장 상태양호

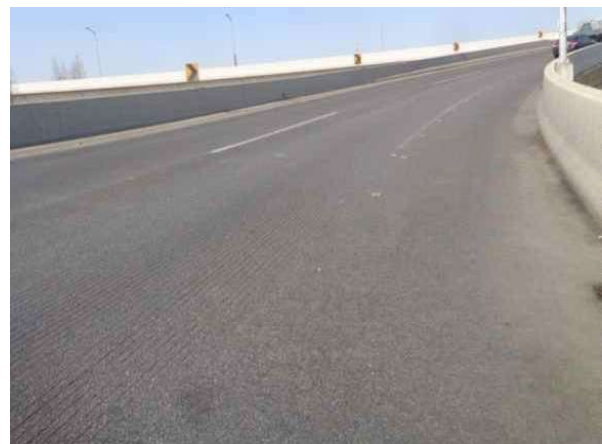
교면포장 상태양호

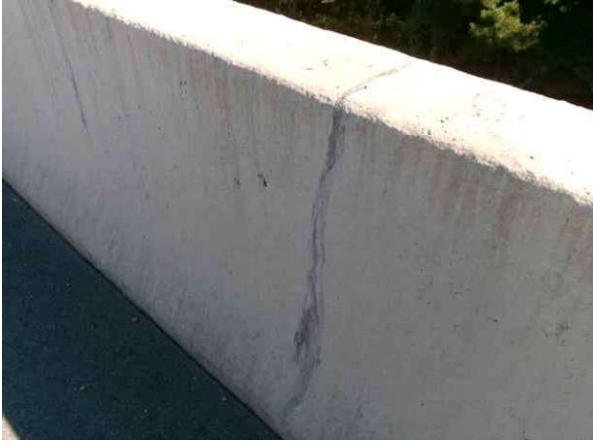
| S1 방호벽 균열(Cw=0.3mm이상) | S1 방호벽 균열부백태(0.1 × 1.0) |

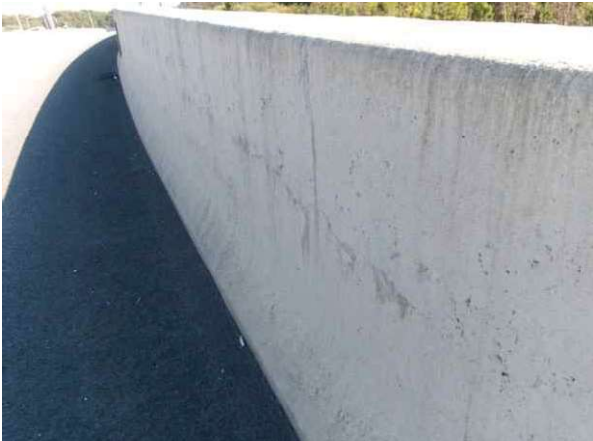
| S2 방호벽 균열(Cw=0.3mm미만) | S2 방호벽 균열부백태(0.1 × 1.0) |

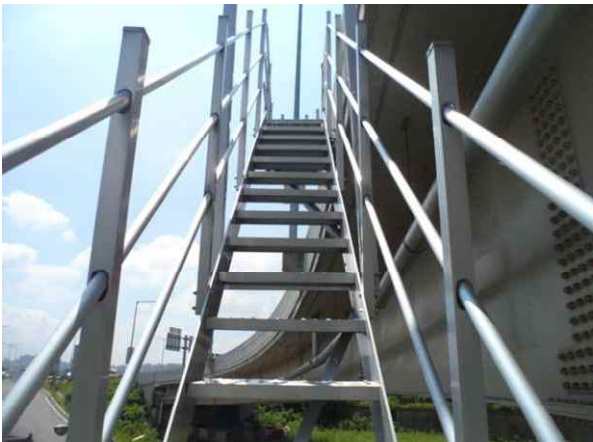
| P1 점검로 상태양호 | P1 점검로 상태양호 |

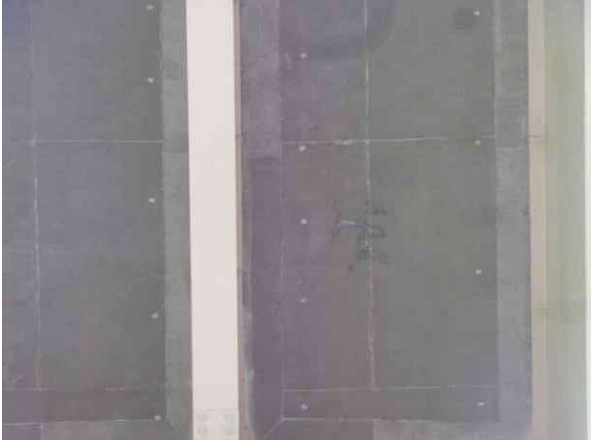
| 바닥판 하면 S1 균열부백태(0.2×0.4) | 바닥판 하면 S1 망상균열(2.5×5.0) |

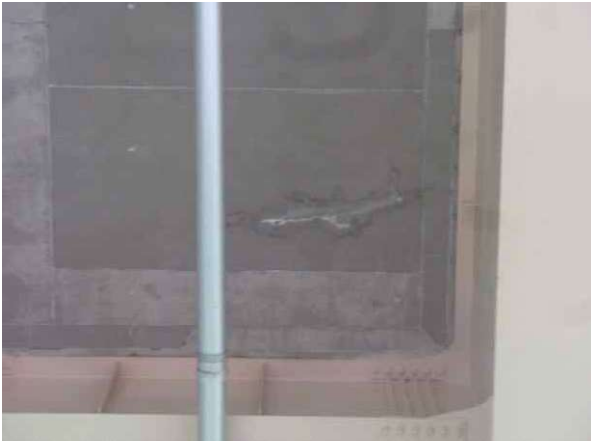
| 바닥판 하면 S2 균열부백태(0.2×1.0) | 바닥판 하면 S2 망상균열(3.0×4.0) |

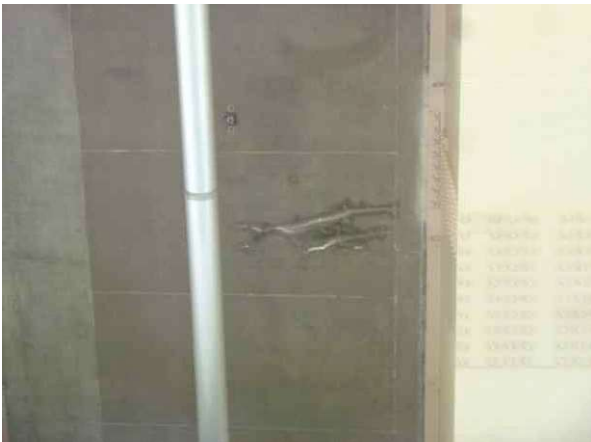
| 바닥판 하면 S3 균열부백태(0.2×0.4, 0.2×1.0) | 바닥판 하면 S4 균열부백태(0.2×1.0) |

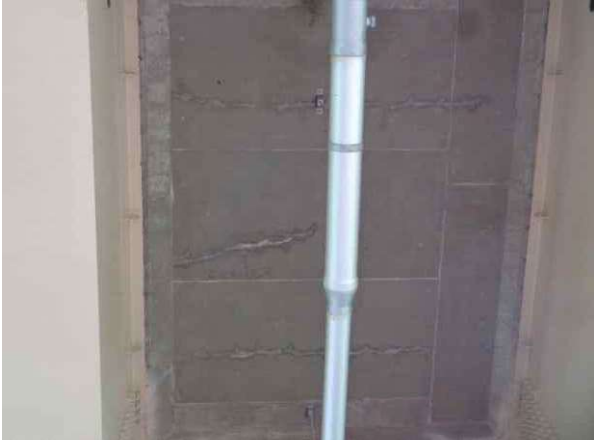
| 바닥판 하면 S4 균열부백태(0.2×2.5 ×2EA) | 바닥판 하면 S4 망상균열(3.0×4.0) |

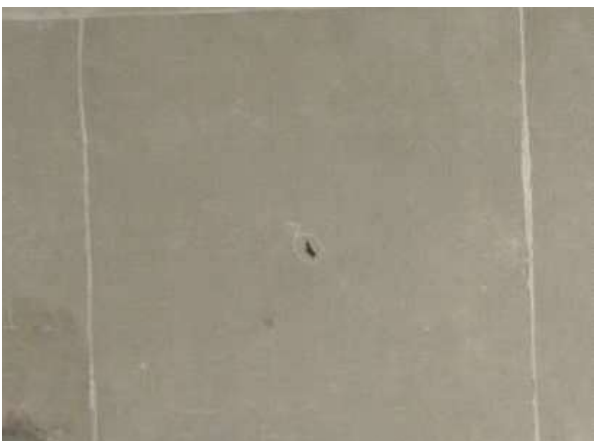
| 바닥판 하면 S5 재료분리(0.1×0.1) | 바닥판 하면 S6 균열부백태(0.2×0.5) |

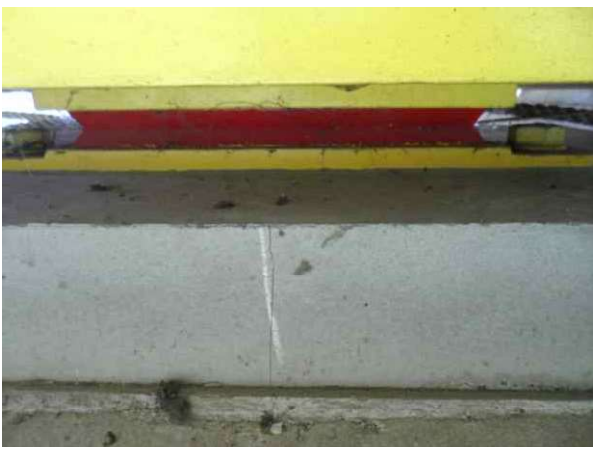
| P0-Sh7 받침몰탈 균열(Cw=0.3mm미만) | P4-Sh3 받침몰탈 균열(Cw=0.3mm미만) |

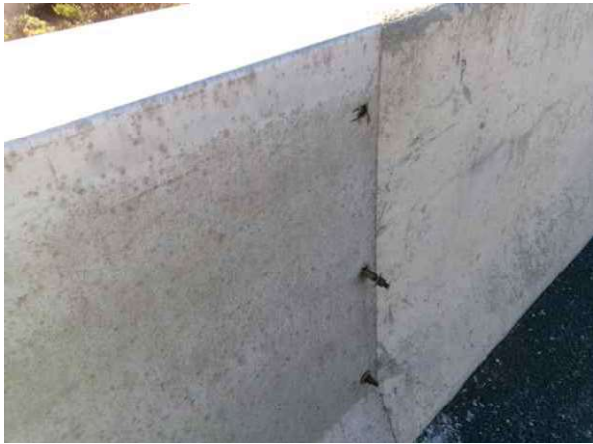
신축이음 P0 차수판 볼트탈락

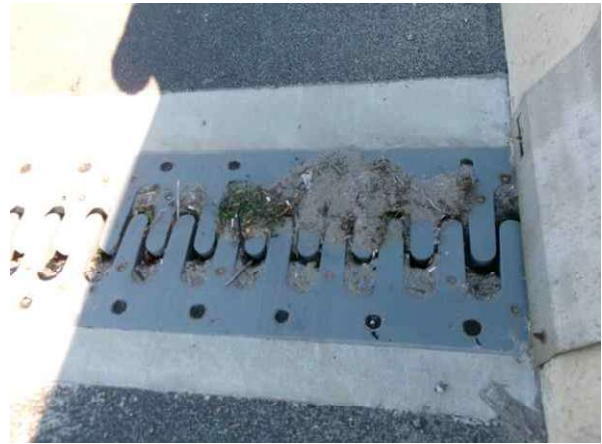
신축이음 A2 이물질퇴적(L=1.0m)

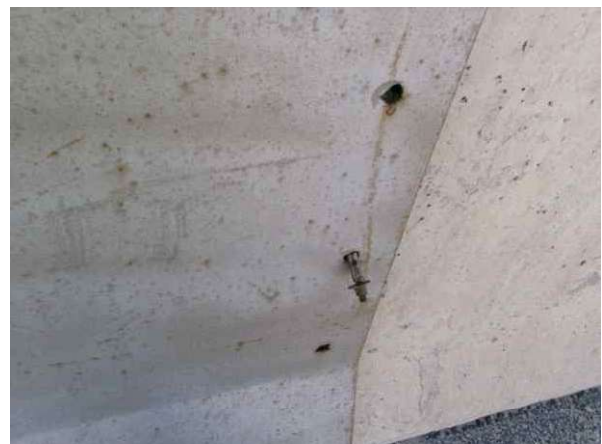
신축이음 A2 차수판 볼트탈락

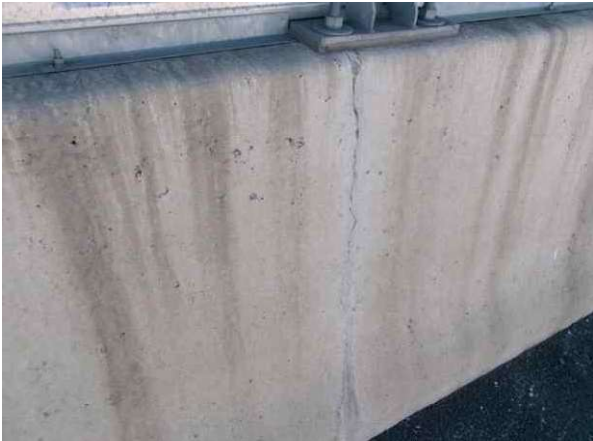
| S1 방호벽 균열(Cw=0.3mm이상) | S4 방호벽 재균열(Cw=0.3mm이상) |

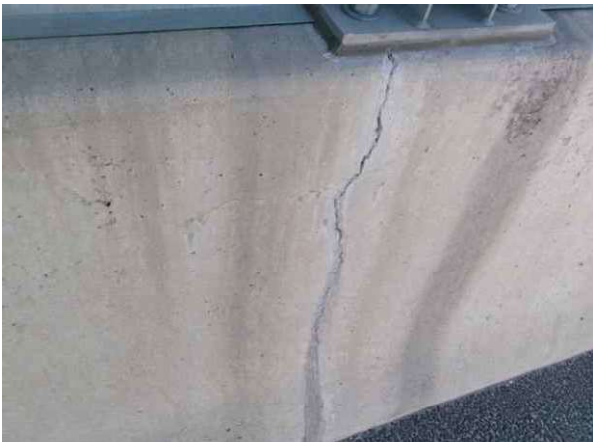
| S5 방호벽 재균열(Cw=0.3mm이상) | S7 방호벽 균열부백태(0.2×1.5) |

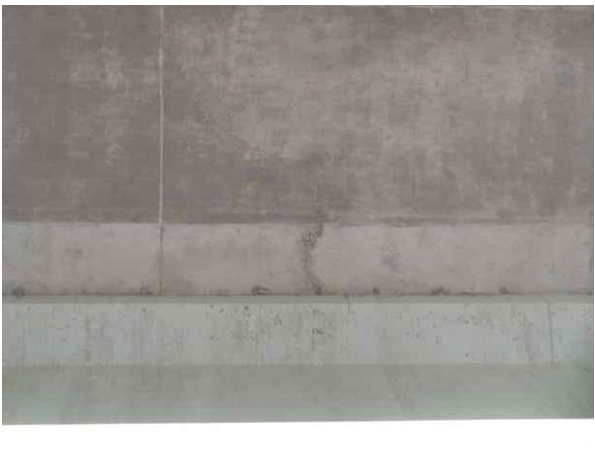
| 바닥판 하면 S3 재료분리(0.1×0.5) | 바닥판 하면 S8 균열부백태(0.2×2.0) |

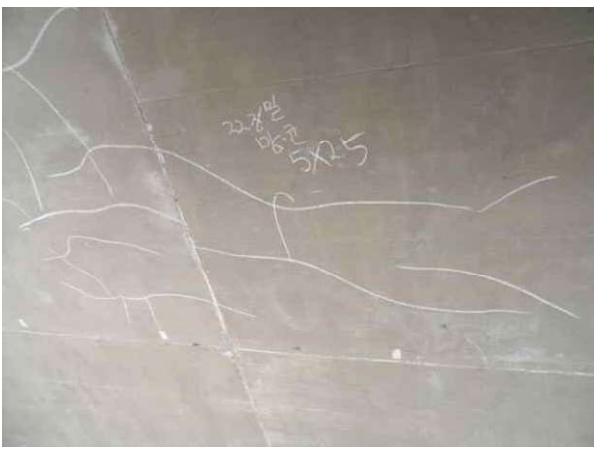
| 바닥판 하면 S9 망상균열(5.0×2.5 ×2EA) | 바닥판 하면 S10 백태(0.3×0.2) |

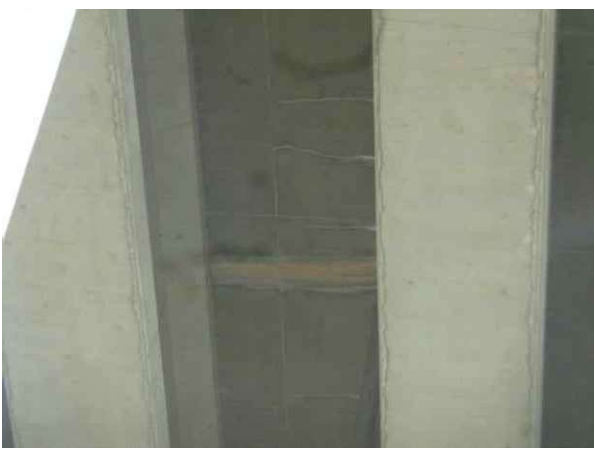
| 바닥판 하면 S14 균열부백태(0.2×1.0 ×7EA) | 바닥판 하면 S15 균열부백태(0.2×1.0 ×12EA) |

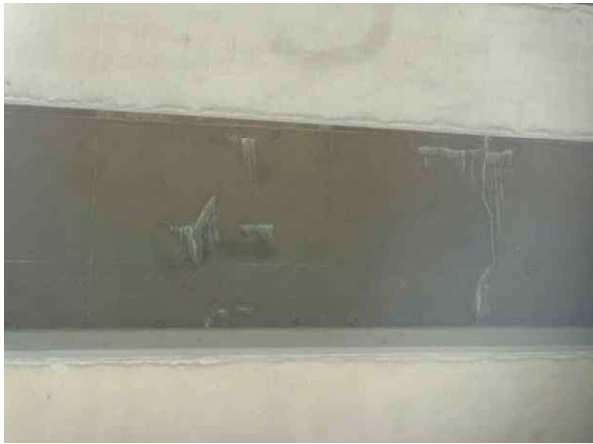
바닥판 하면 S15 균열부백태(0.2×1.0 ×3EA)

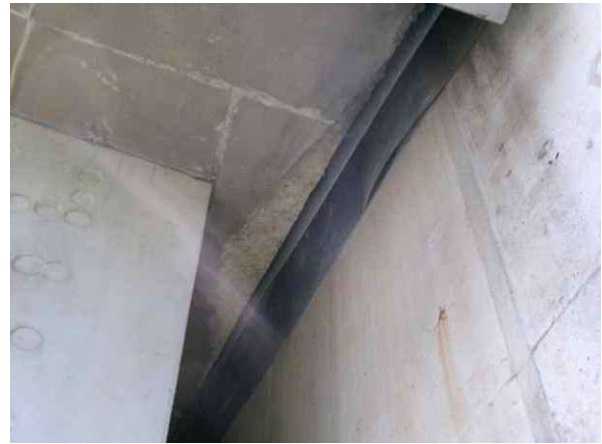
바닥판 하면 S17 박락(1.5×0.2)

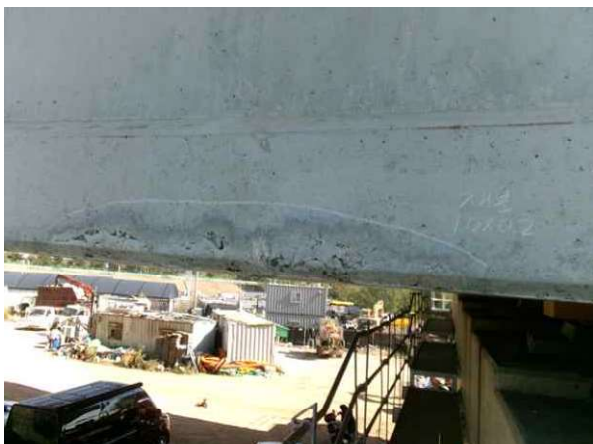
거더 S5 G1 재료분리(1.0×0.2)

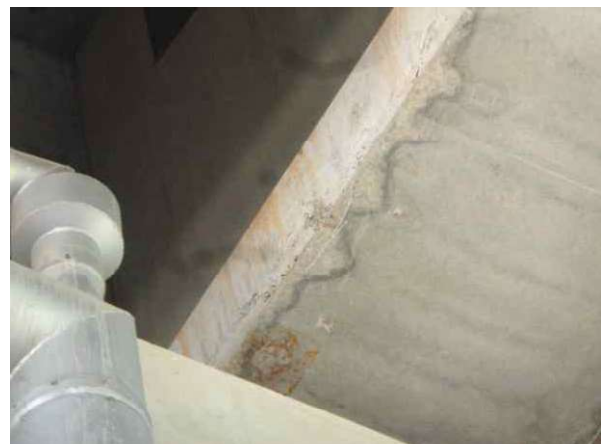
거더 S7 G4 재료분리(0.7×0.2)

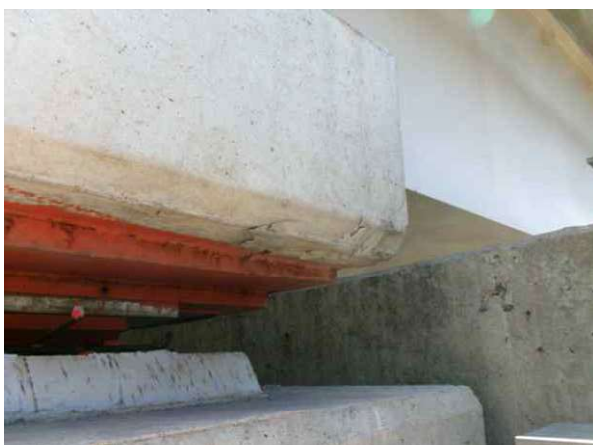
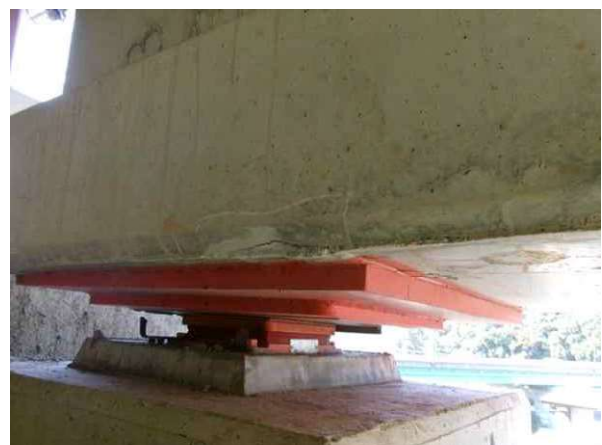
거더 S13 G1 박리(0.1×0.4)

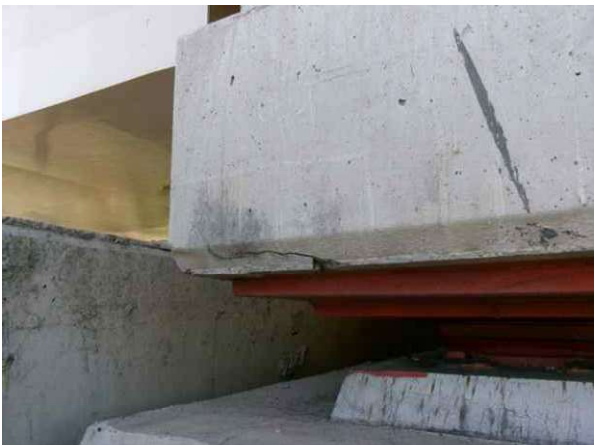
| 거더 S13 G8 박리(0.4×0.2) | 거더 S13 G8 재료분리(1.2×0.2) |

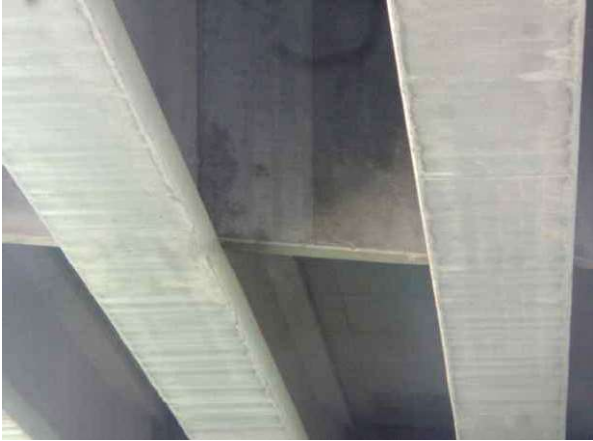
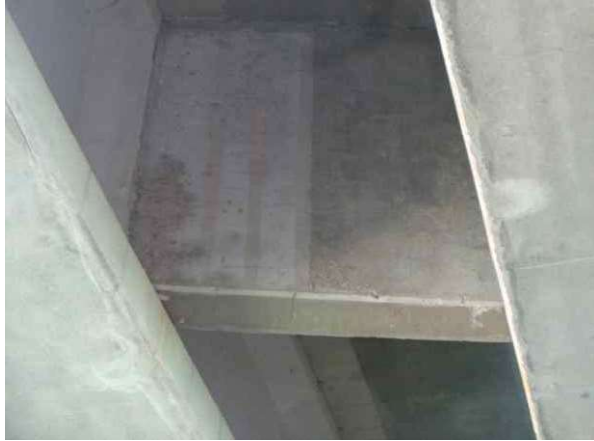
| 가로보 S3 G6~7 재료분리(0.2×0.6, 0.1×0.4) | 가로보 S3 G6~7 재료분리(0.2×0.6, 0.1×0.4) |

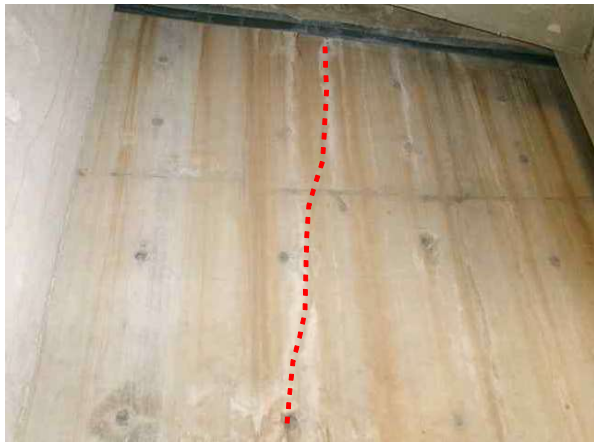
| 교대 A1 홍벽 균열(Cw=0.3mm이상) | 교대 A1 홍벽 균열(Cw=0.3mm이상) |

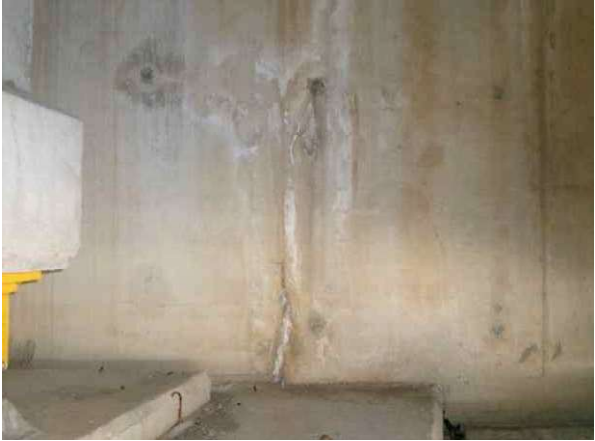
| 교대 A1 홍벽 균열부백태(0.1×1.0) | 교대 A1 홍벽 균열부백태(0.2×1.5) |

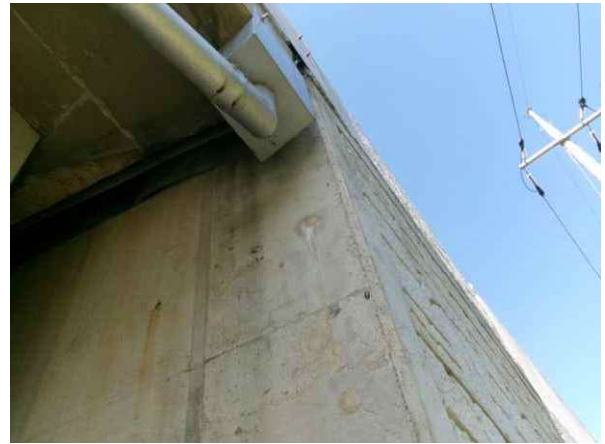
교대 A2 흠벽 백태(0.1×0.3)

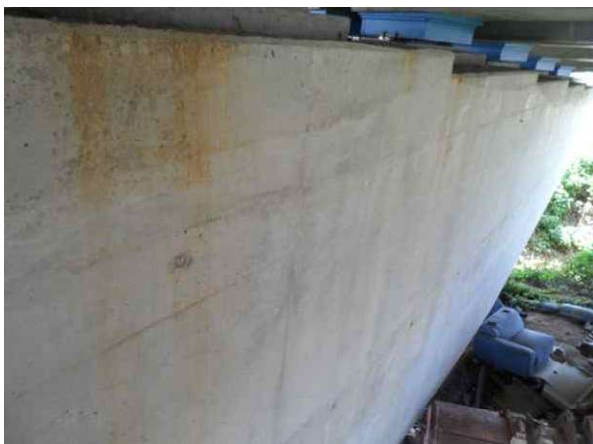
P1 코핑부 망상균열(15.0×2.5)

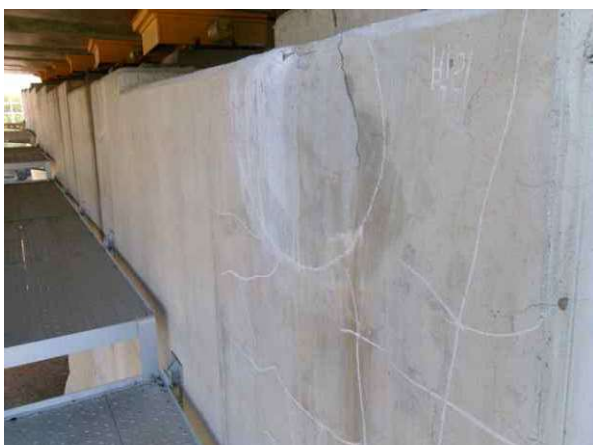
P4 코핑부 망상균열(15.0×2.5)

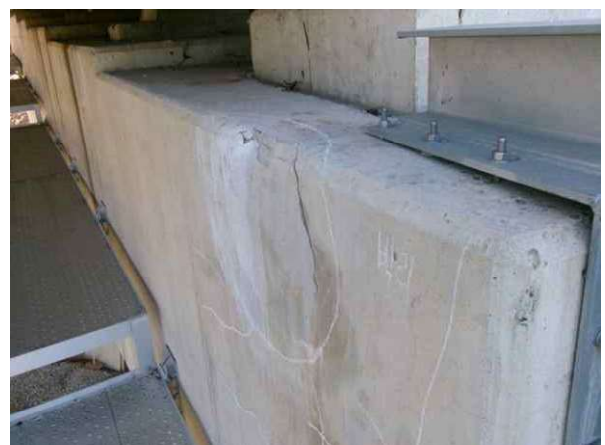
P4 코핑부 박리(0.5×0.5)

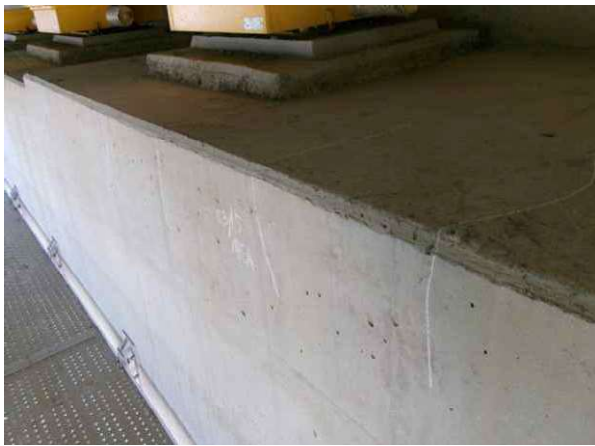
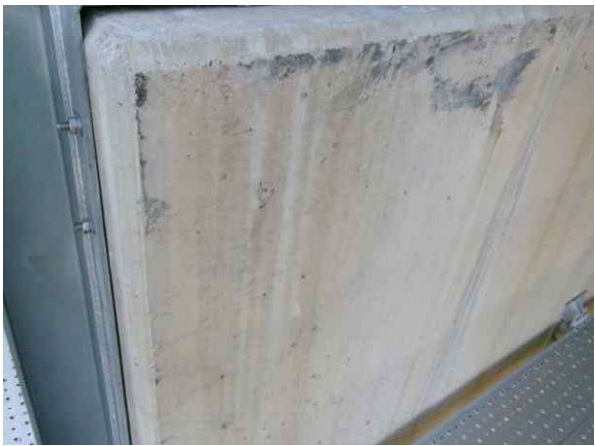
| P8 코핑부 균열( $Cw=0.3\text{mm}$ 이상) | P8 코핑부 망상균열( $1.0 \times 1.5$ ) |

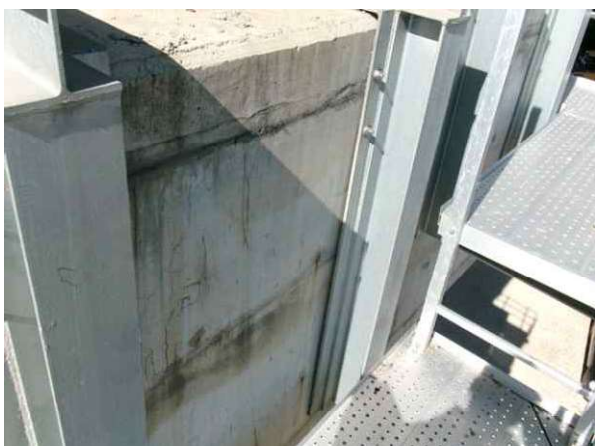
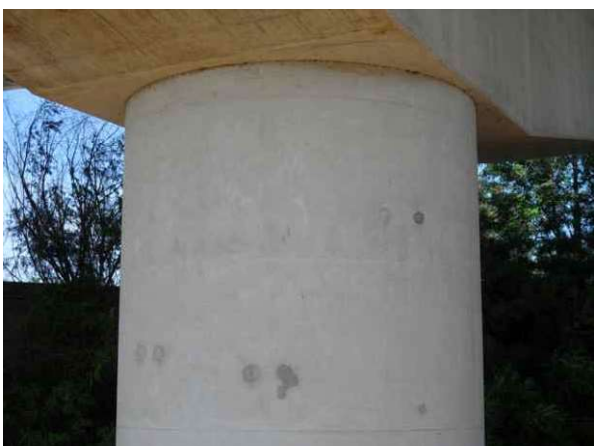
| P8 코핑부 망상균열( $3.0 \times 1.5$ ) | P9 기둥부 망상균열( $4.0 \times 3.0$ ) |

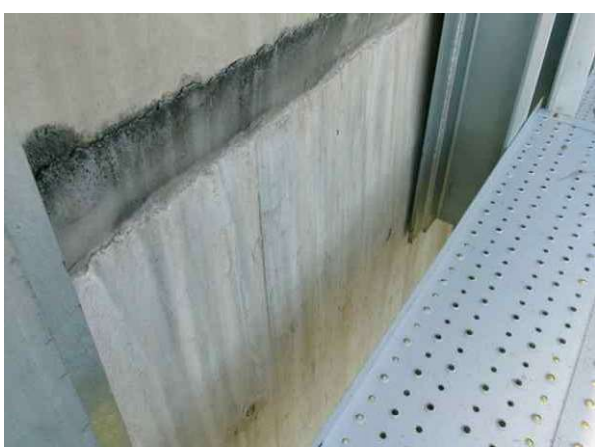
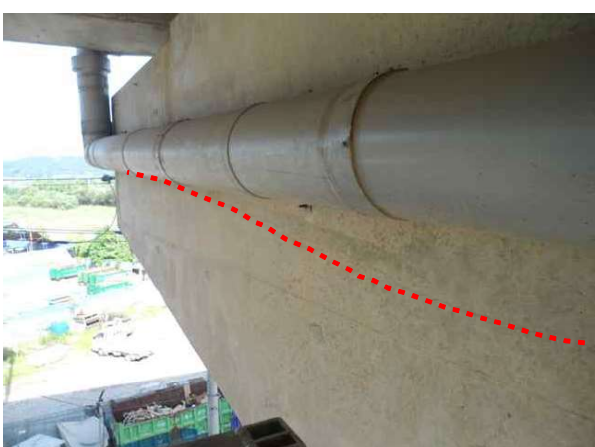
| P12 코핑부 망상균열( $3.0 \times 1.5$ ) | P12 코핑부 균열( $Cw=0.3\text{mm}$ 미만) |

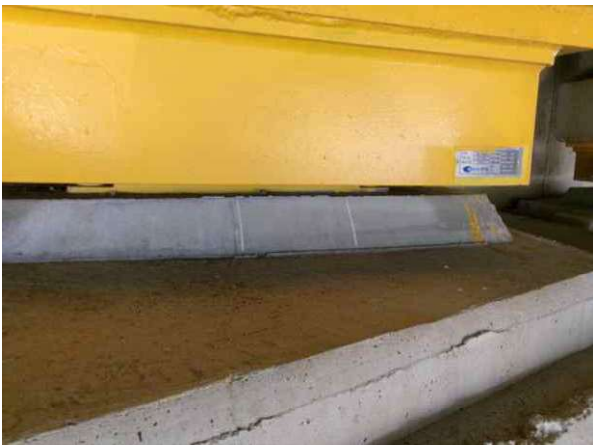
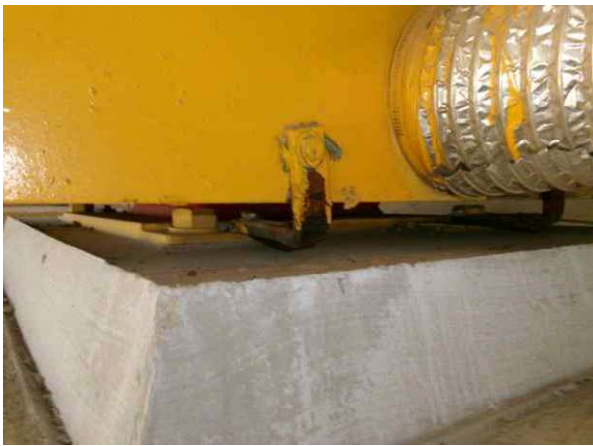
| A1-Sh5 받침몰탈 균열(Cw=0.3mm미만) | A1-Sh7 고정핀 미제거 |

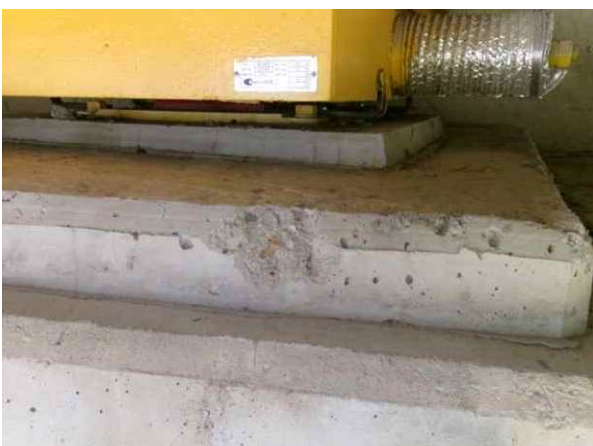
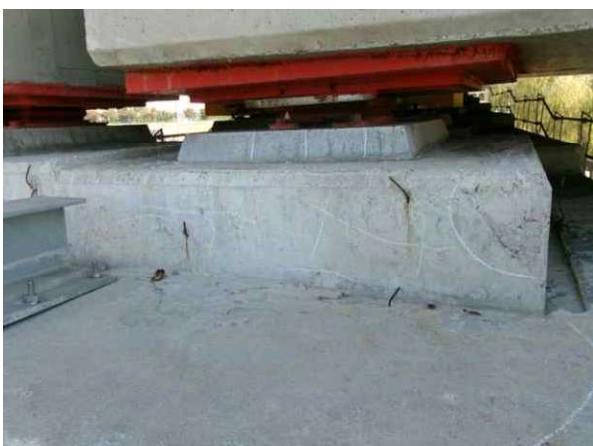
| A2-Sh6 받침콘크리트 파손(0.2×0.2) | P4-Sh1 받침콘크리트 망상균열(1.5×0.3) |

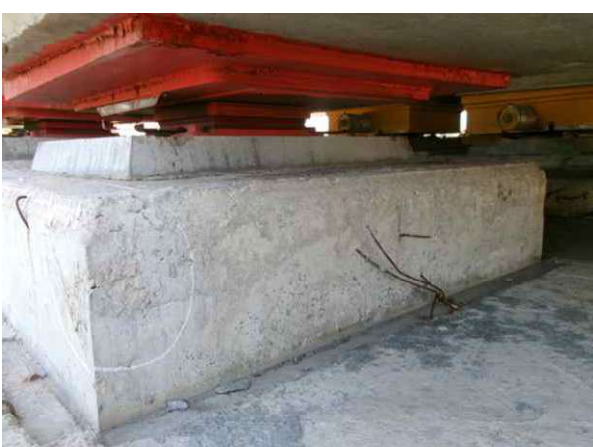
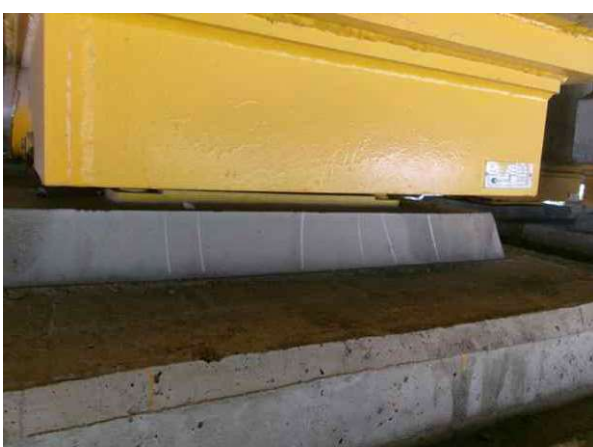
| P4-Sh3 받침콘크리트 재료분리(1.0×0.2) | P4-Sh11 받침몰탈 균열(Cw=0.3mm미만) |

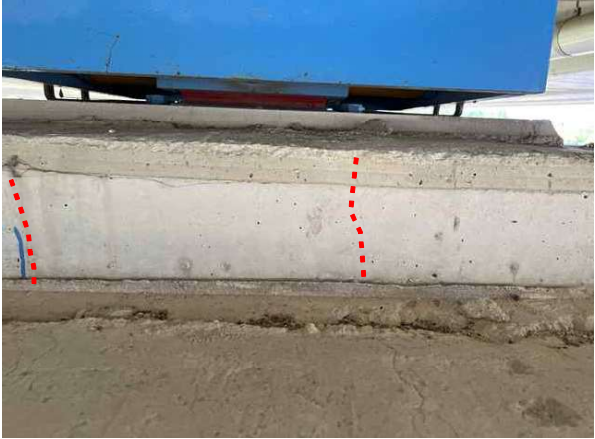
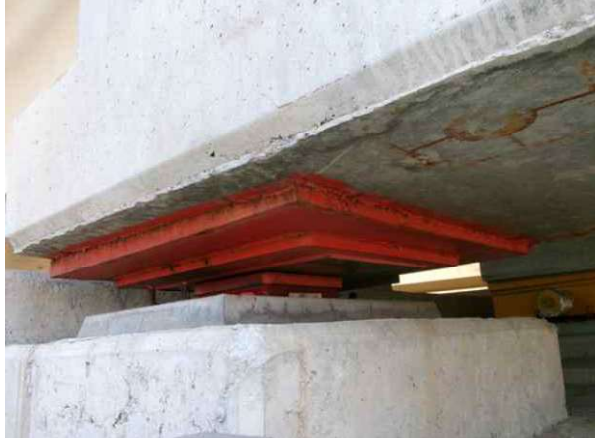
| <p>P5-Sh4 받침콘크리트 균열(Cw=0.3mm미만)</p> | <p>P8-Sh1 받침 플레이트 부식(1EA)</p> |

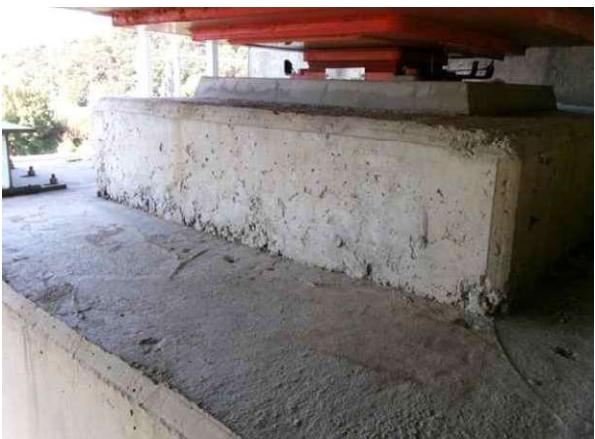
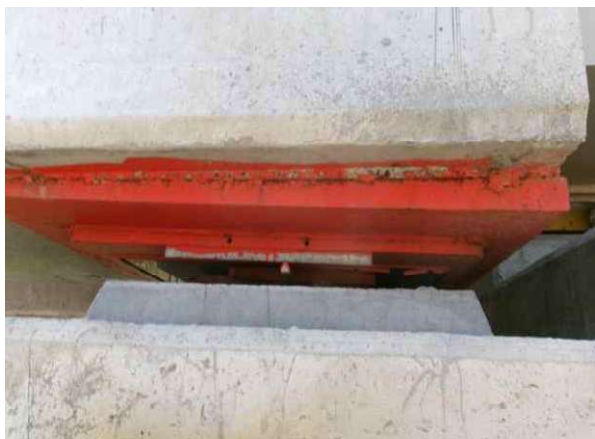
| <p>P8-Sh1 받침콘크리트 재료분리(1.0×0.1)</p> | <p>P8-Sh8 받침 플레이트 부식(1EA)</p> |

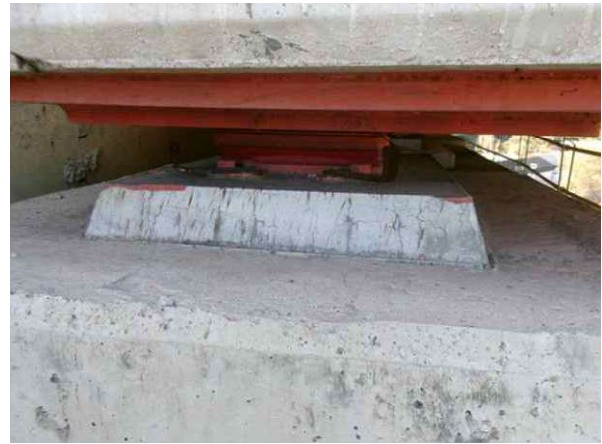
P12-Sh12 받침물탈 망상균열( $0.5 \times 0.1$ )

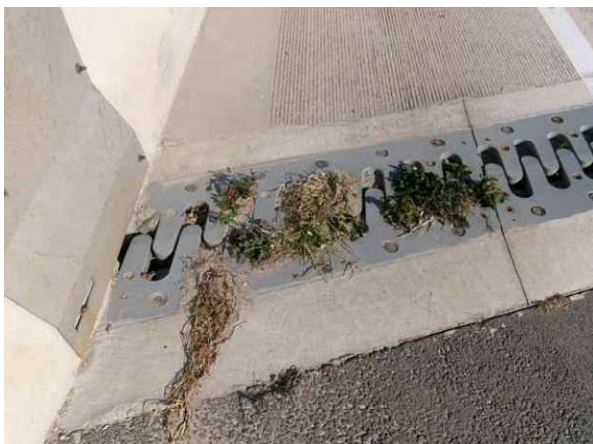
A1 유간 이물질퇴적( $L=1.5\text{m}$ )

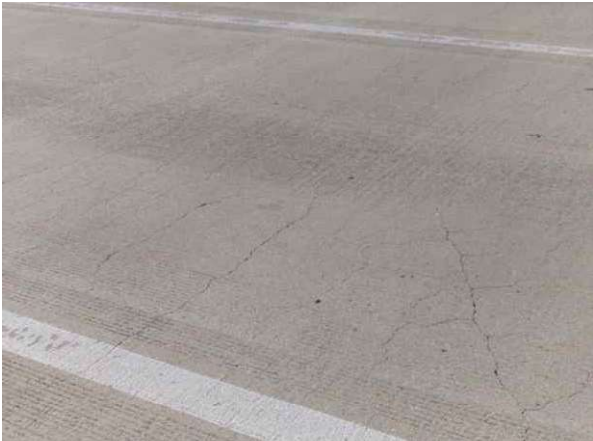
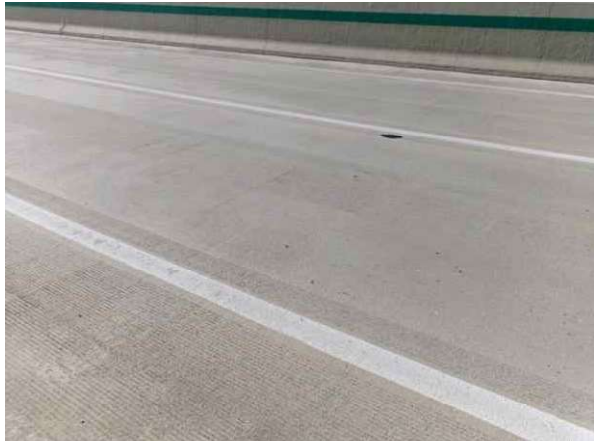
| S5 포장 망상균열(45.0×7.0) | S14 포장 망상균열(50.0×7.0) |

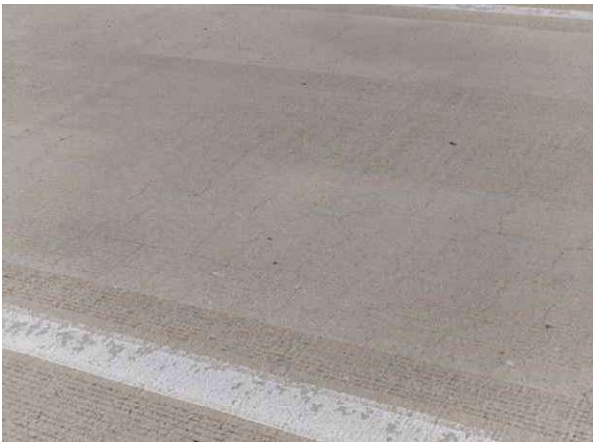
| S15 포장 망상균열(45.0×7.0) | S16 포장 망상균열(45.0×7.0) |

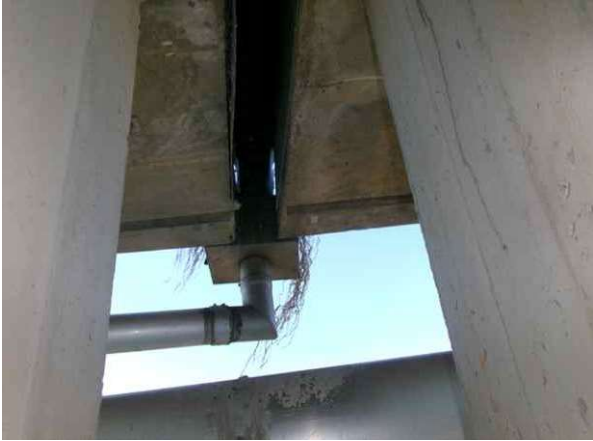
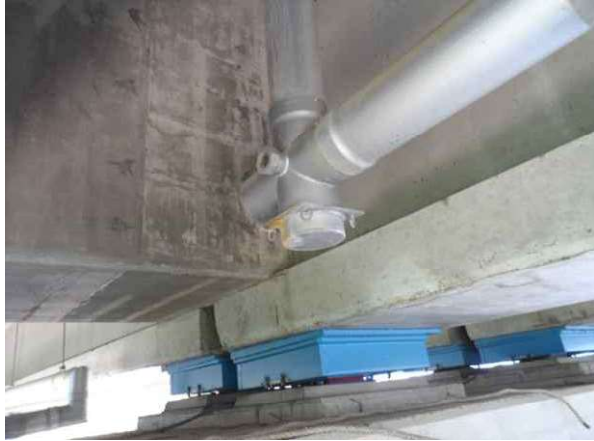
| S5 배수관 막힘(1EA) | S6 배수관 누수(1EA) |

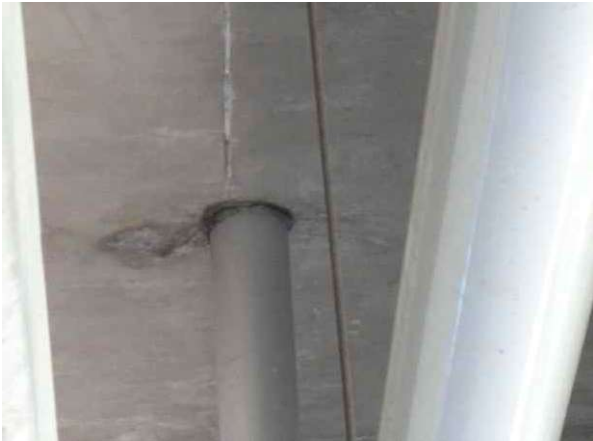
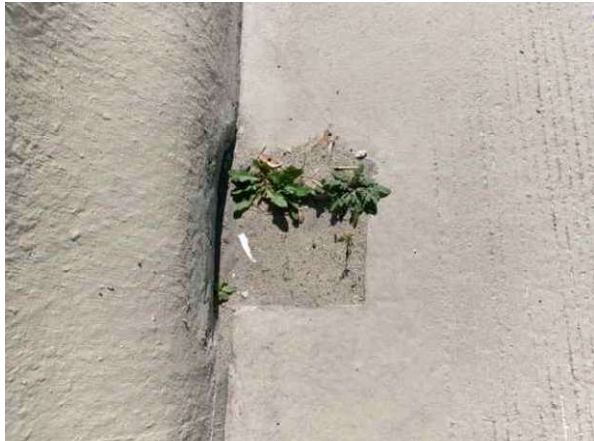
| S6 배수관 연결불량(누수) (5EA) | S7 배수구 막힘(5EA) |

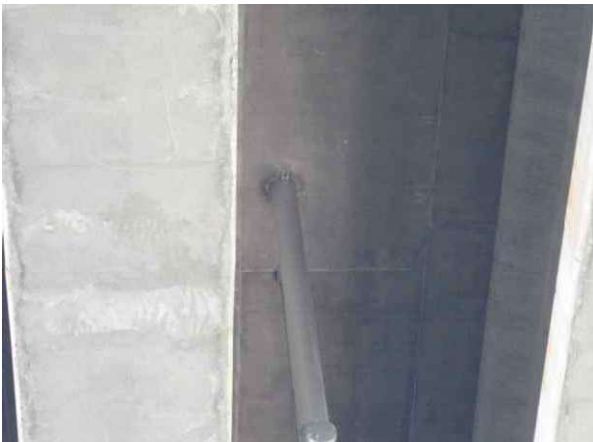
| S7 배수관 누수(1EA) | S8 배수구 막힘(15EA) |

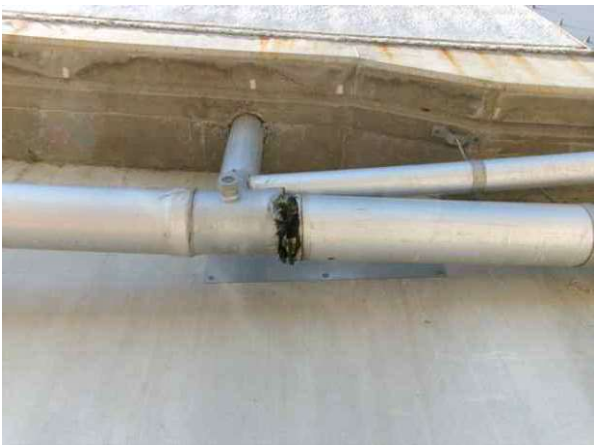
| S8 배수관 파손(1EA) | S12 배수관 파손(1EA) |

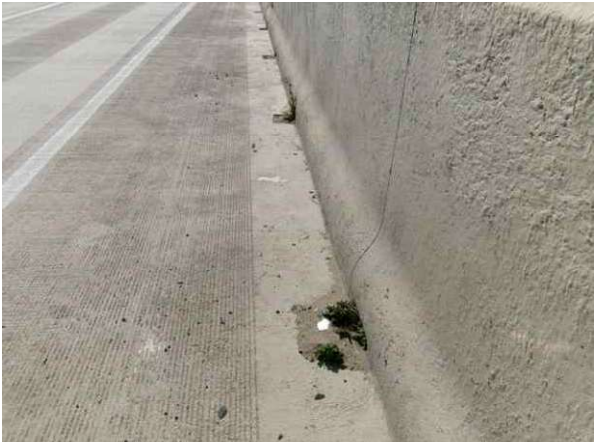
| S13 배수구 막힘(4EA) | S17 배수구 막힘(1EA) |

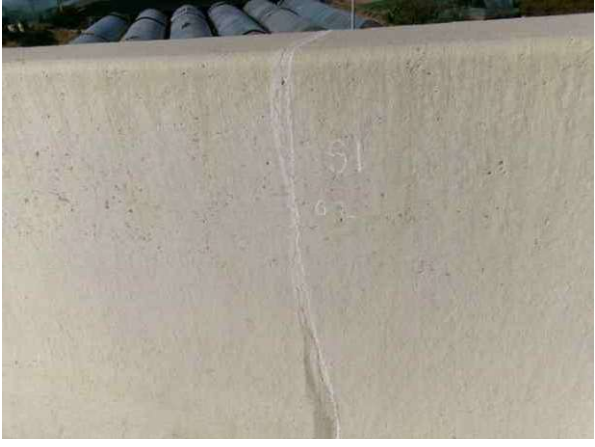
| S1 방호벽 균열(Cw=0.3mm미만) | S2 방호벽 균열부백태(0.1×1.0 ×2EA) |

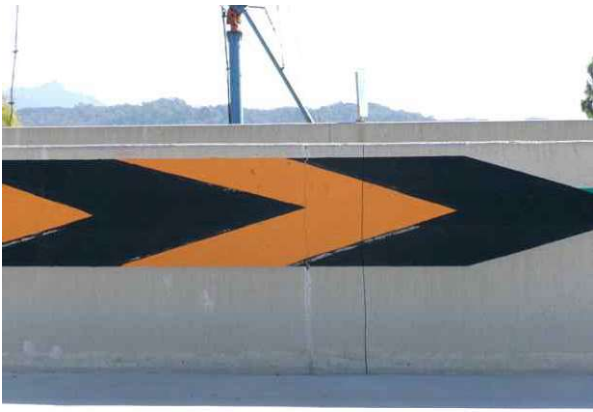
| <p>S2 중앙분리대 균열(Cw=0.3mm미만)</p> | <p>S4 중앙분리대 파손(0.2×0.3)</p> |

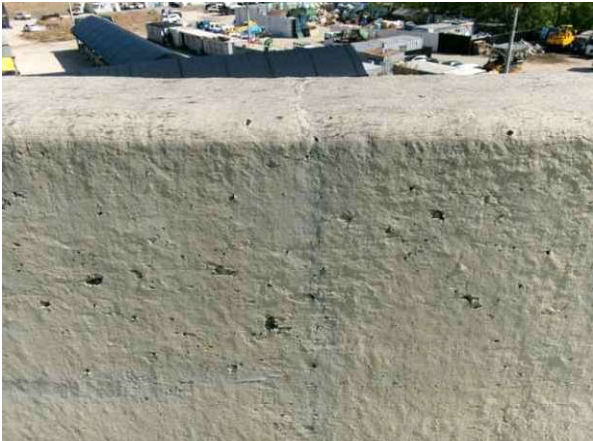
| <p>S6 방호벽 균열(Cw=0.3mm미만)</p> | <p>S7 방호벽 파손(0.1×0.3)</p> |

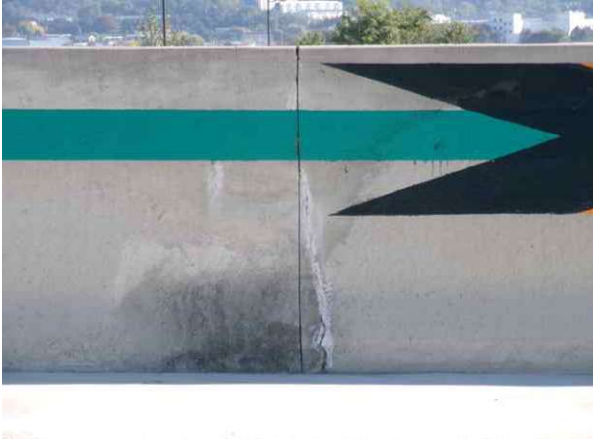
| <p>S8 중앙분리대 파손(0.1×1.0)</p> | <p>S13 중앙분리대 균열(Cw=0.3mm미만)</p> |

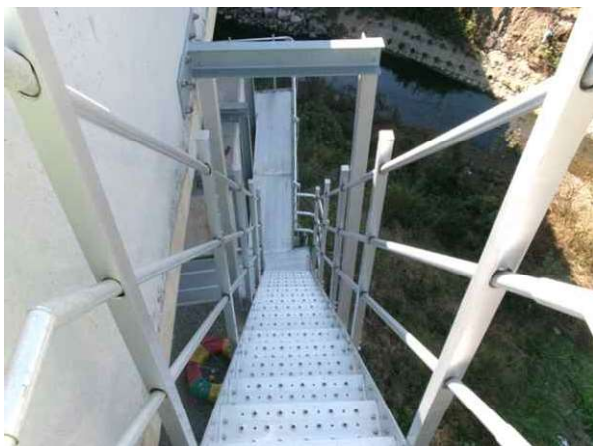
P4 점검로 상태양호

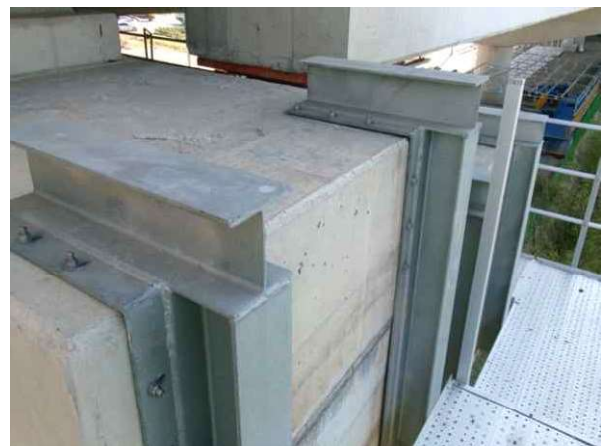
P8 점검로 상태양호

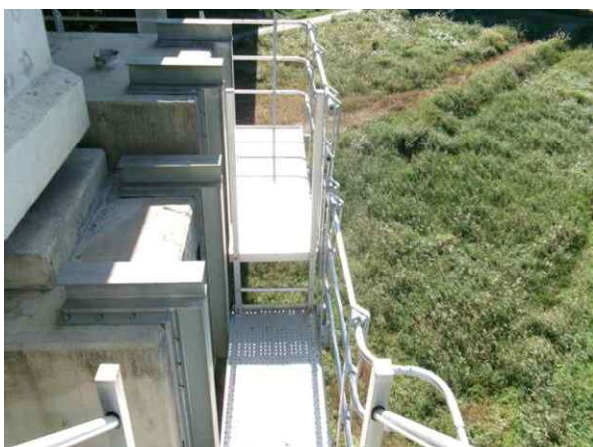
P12 점검로 상태양호

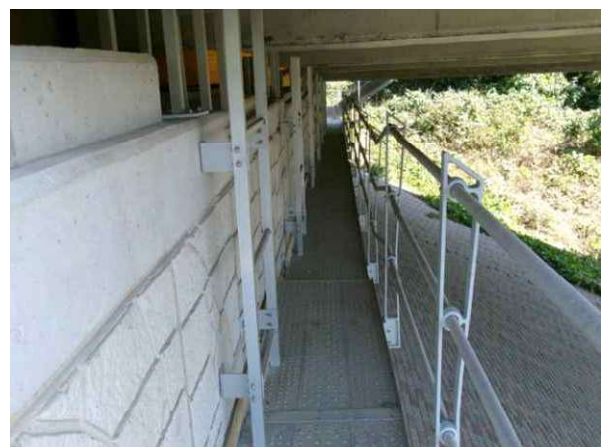
A2 점검로 상태양호

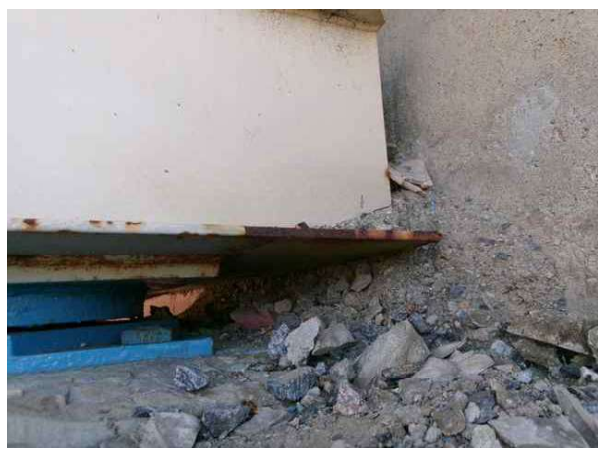
거터외부 S1-G1 부식(0.1 × 0.3)
