## 1. 강매교

## 손상현황 사진

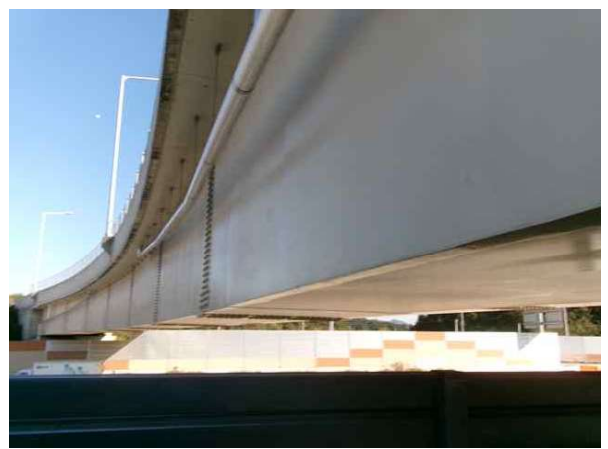
거터외부 S1-G2 상태양호

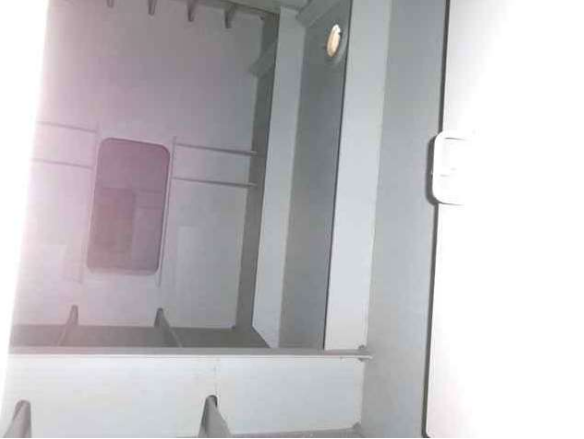
| <p>거더내부 S1-G1 상태양호</p> | <p>거더내부 S1-G2 상태양호</p> |

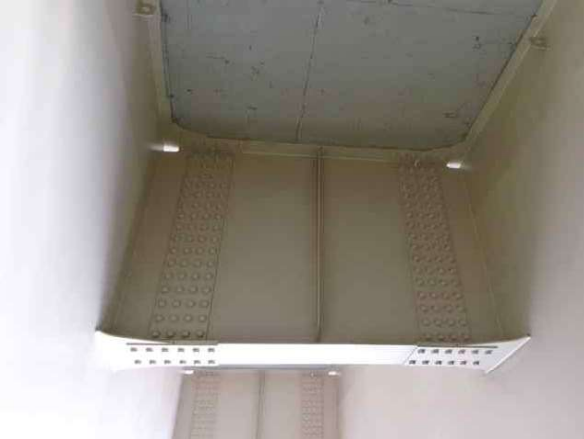
| <p>가로보 상태양호</p> | <p>가로보 상태양호</p> |

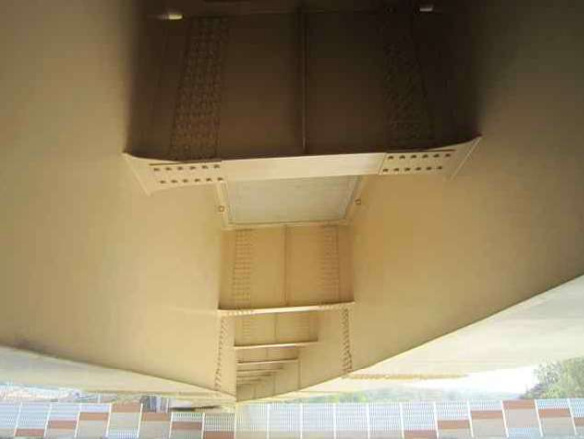
| <p>가로보 상태양호</p> | <p>가로보 상태양호</p> |

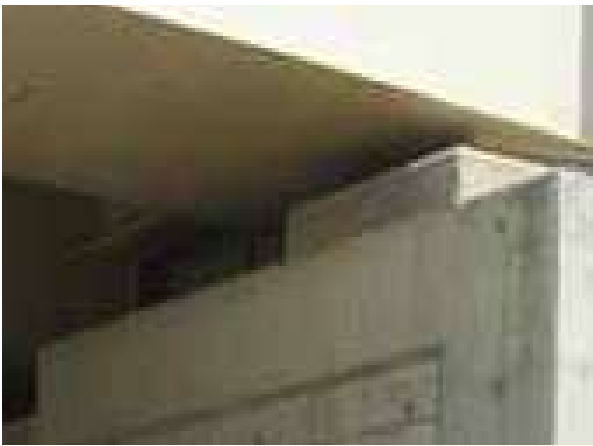
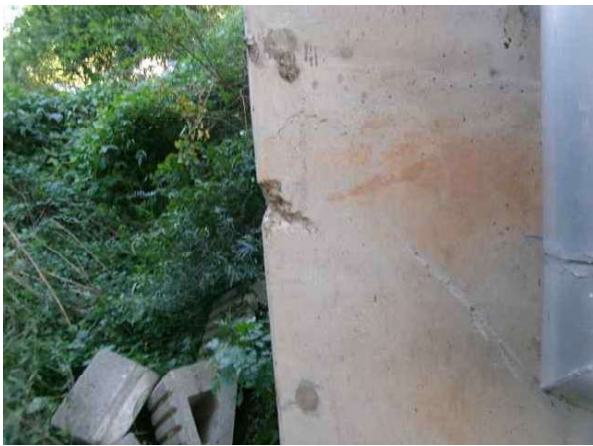
| 교대 A1 박리(6.0×1.0) | 교대 A1 파손(6.0×1.0) |

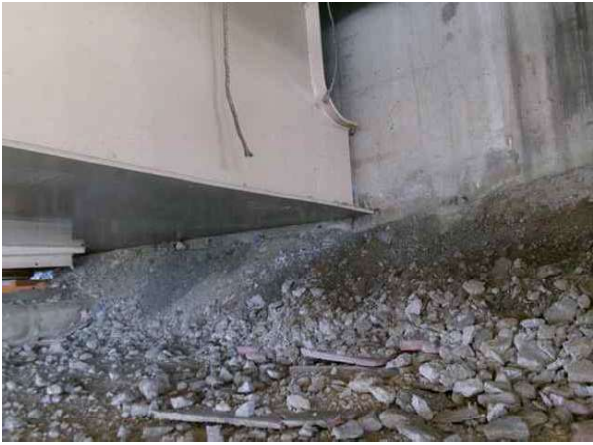
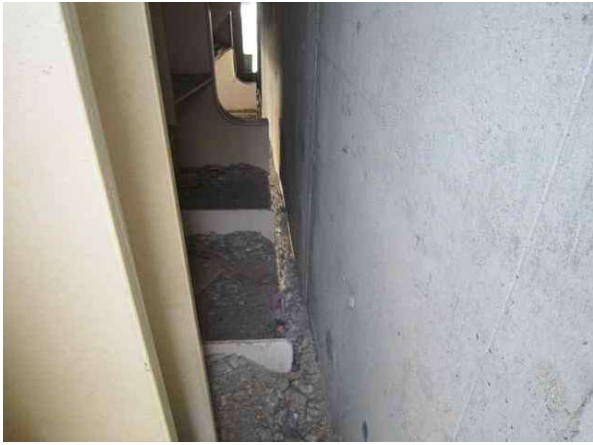
| 교대 A1 토사 및 폐콘크리트 퇴적(6.0×1.0) | 교대 A1 토사 및 폐콘크리트 퇴적(6.0×1.0) |

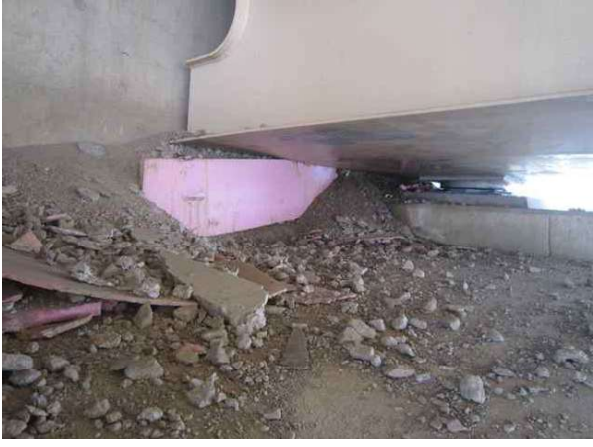
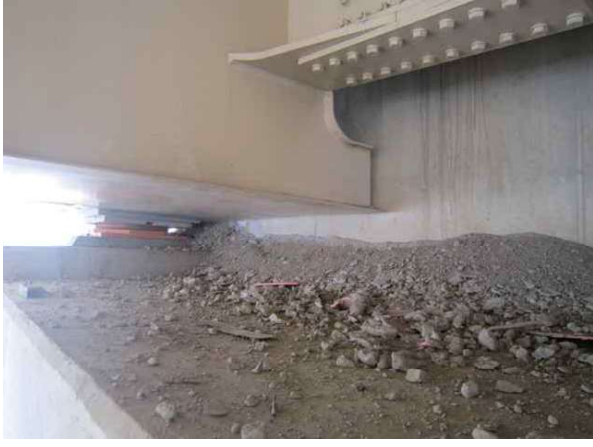
| 교대 A2 토사 및 폐콘크리트 퇴적(6.0×1.0) | 교대 A2 토사 및 폐콘크리트 퇴적(6.0×1.0) |

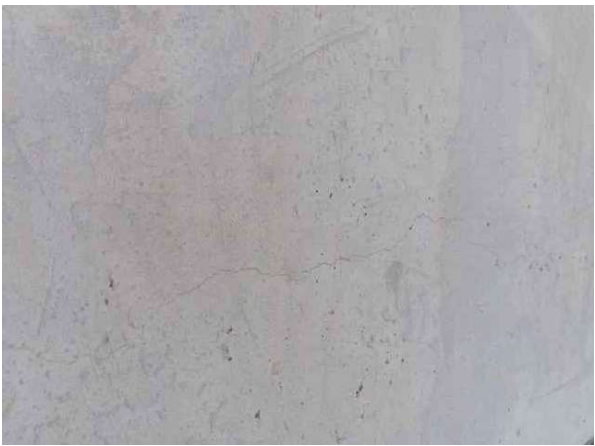
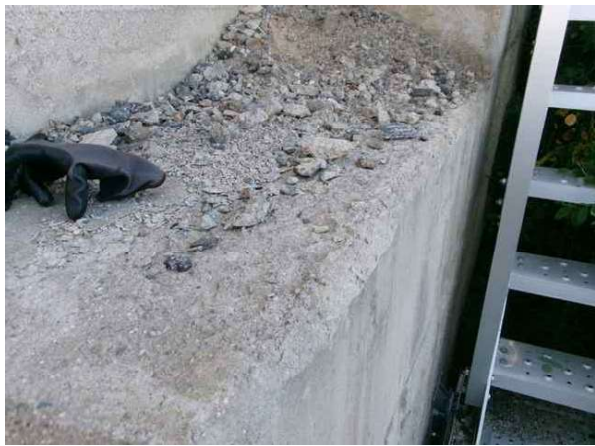
| 교대 A2 균열(Cw=0.3mm미만) | 교대 A2 표면열화 및 박리(1.5×0.5) |

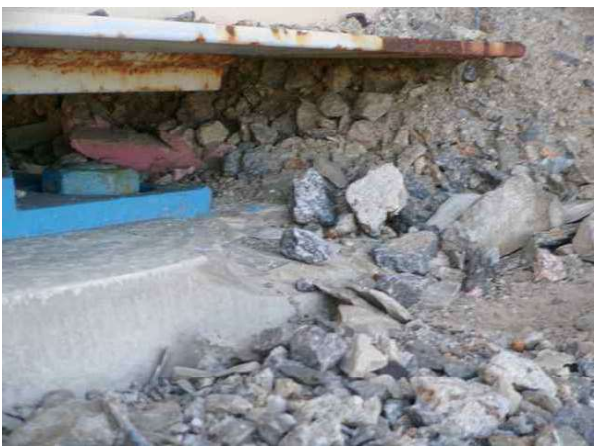
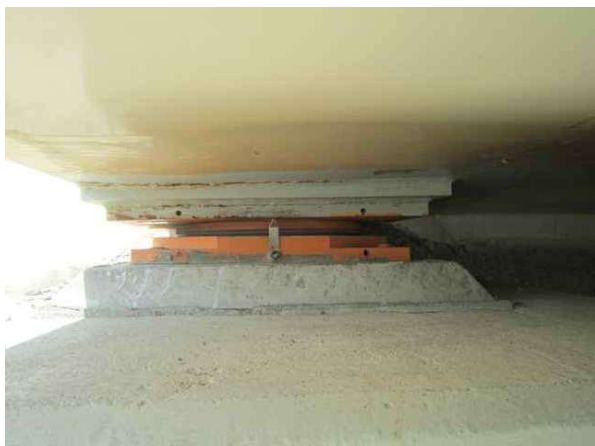
| 교량받침 A2-Sh2 받침몰탈 파손(0.3×0.3) | 교량받침 A2-Sh1 Plate부식(1EA) |

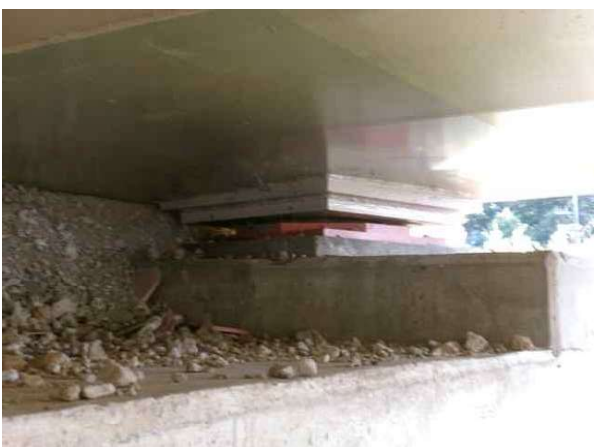
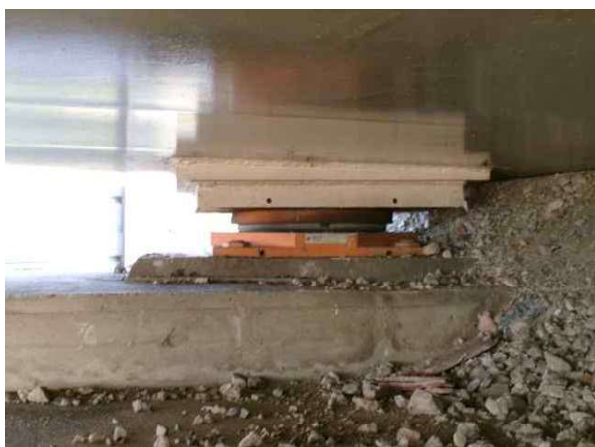
| 교량받침 A1-Sh1 상태양호 | 교량받침 A1-Sh2 상태양호 |

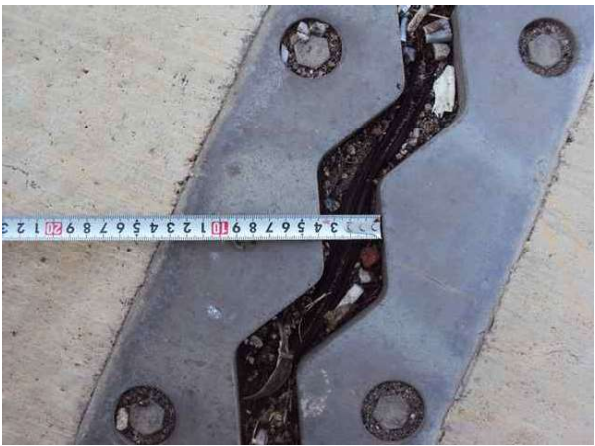
| <p>신축이음 A1 여유량 부족(1EA)</p> | <p>신축이음 A1 후타재 파손(0.1×0.2)</p> |

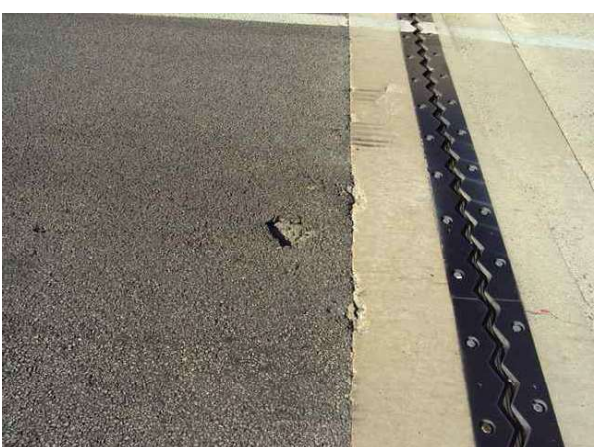
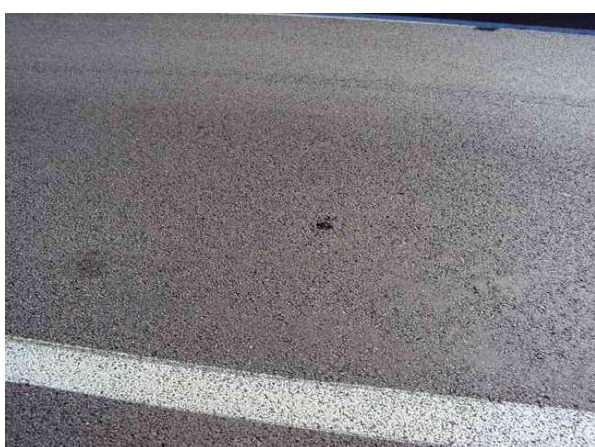
| <p>교면포장 S1 포트홀(0.2×0.2)</p> | <p>교면포장 S1 포트홀(0.1×0.1)</p> |

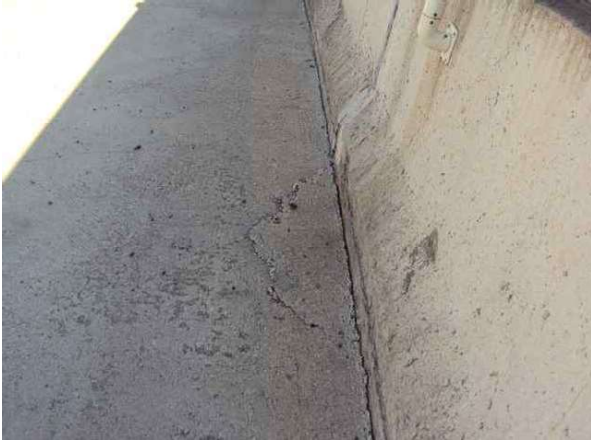
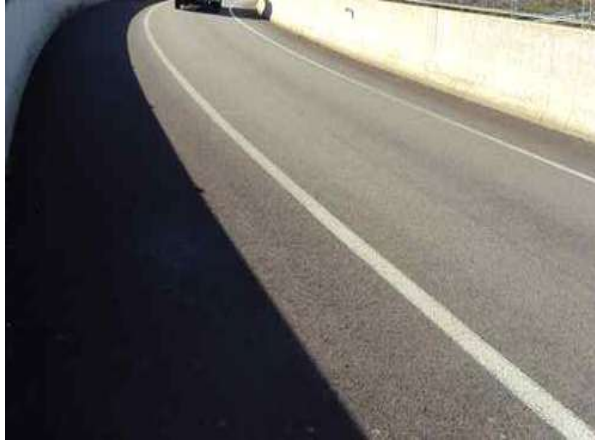
| <p>교면포장 S1(A1) 접속부 포장 파손(0.5×1.0)</p> | <p>교면포장 S1 상태현황</p> |

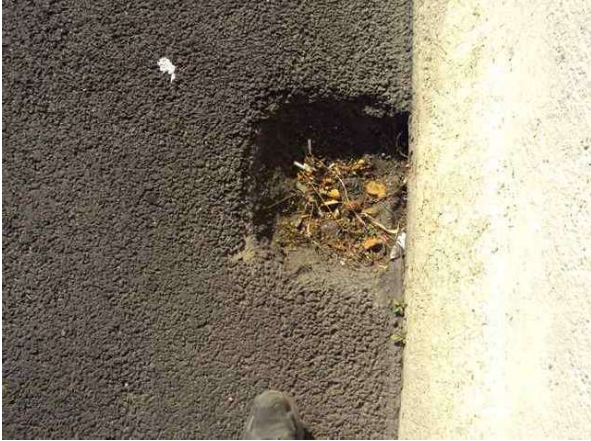
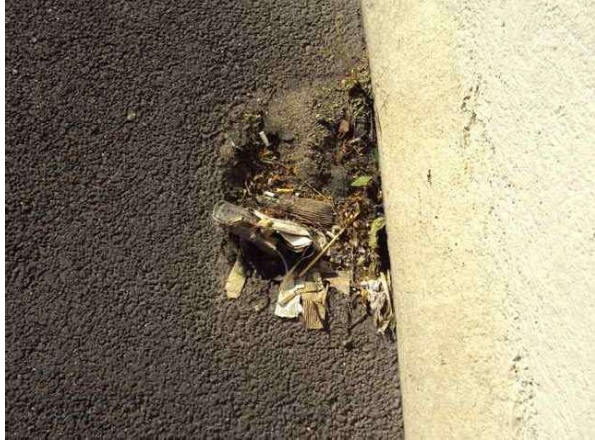
| <p>배수시설 S1 배수구 막힘(1EA)</p> | <p>배수시설 S1 배수구 막힘(1EA)</p> |

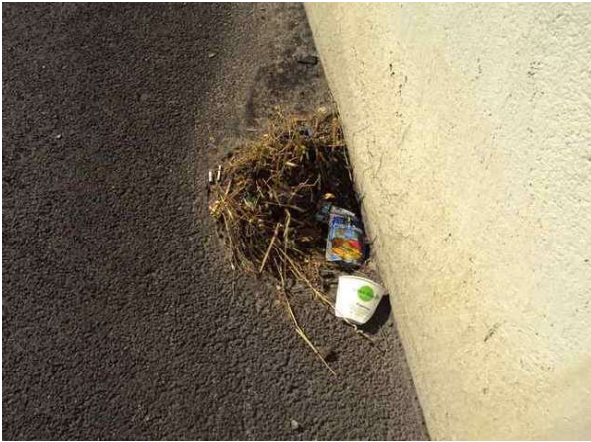
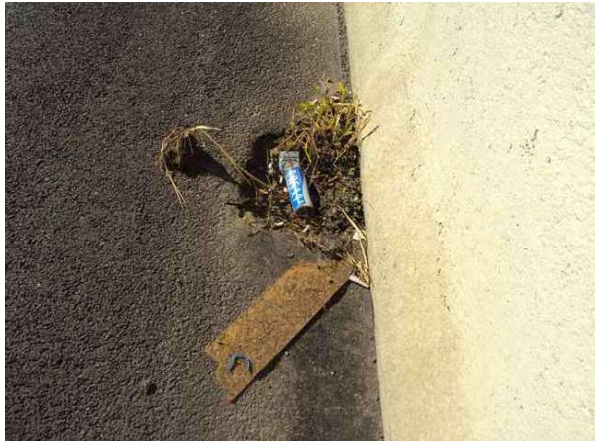
| <p>배수시설 S1 배수구 막힘(1EA)</p> | <p>배수시설 S1 배수구 막힘(1EA)</p> |

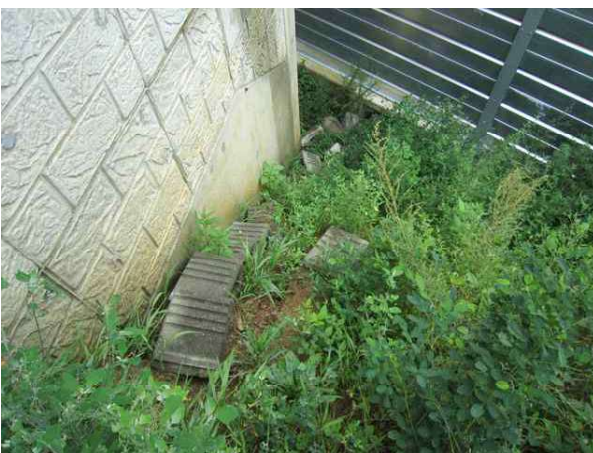
A1 점검계단 유실(10EA)

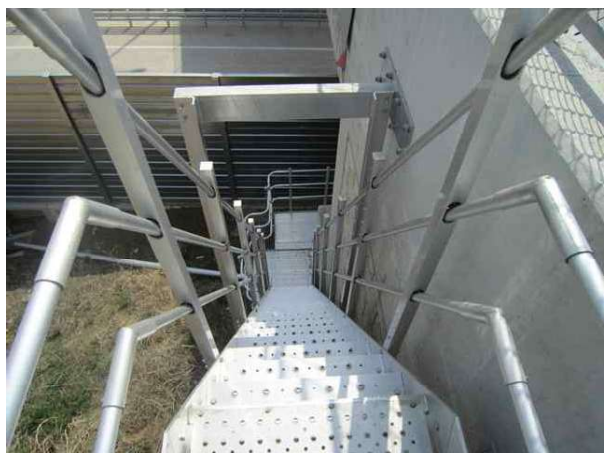
A2 점검로 상태양호

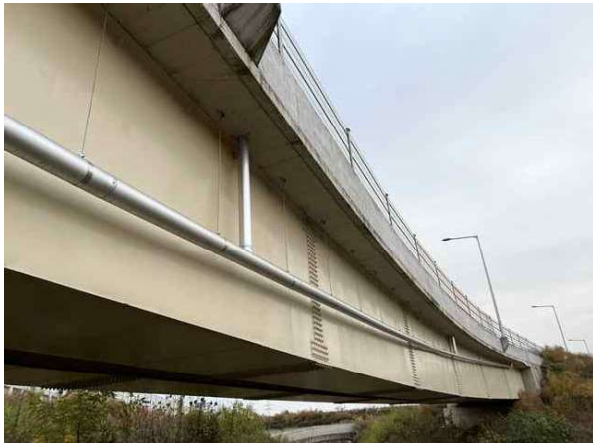
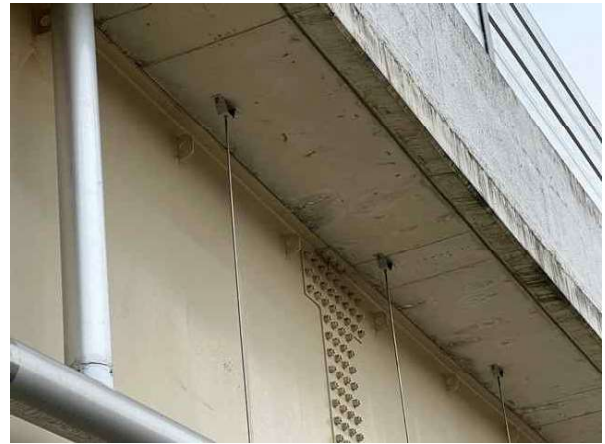
바닥판 하면 S1 균열부 백태(0.1×0.3 x4EA)

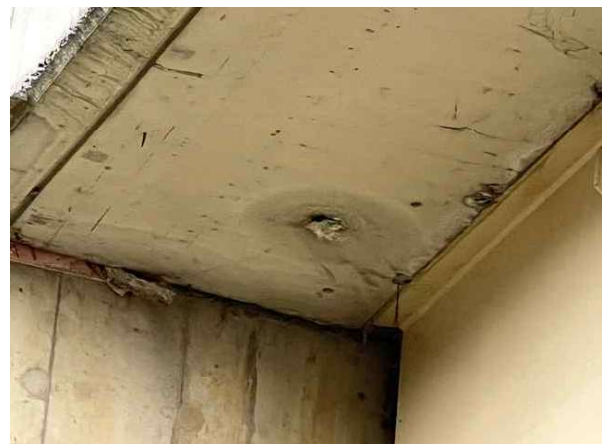
바닥판 하면 S1 백태(0.3×0.3)

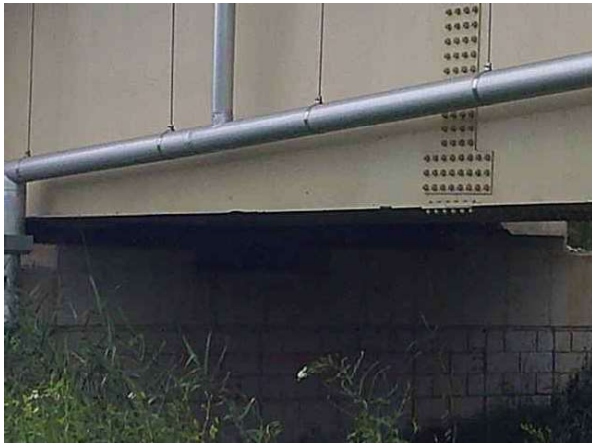
S1-G1 변형(0.1×0.3)

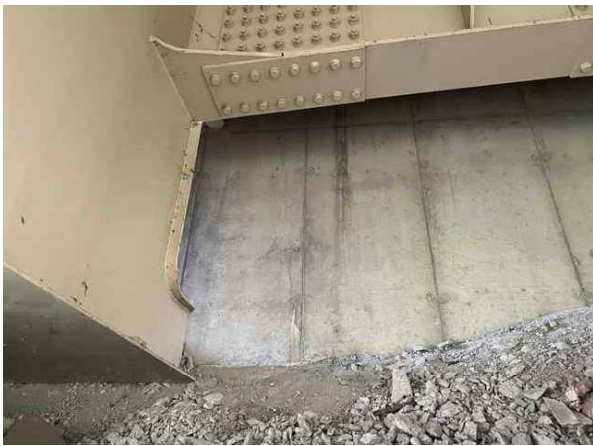
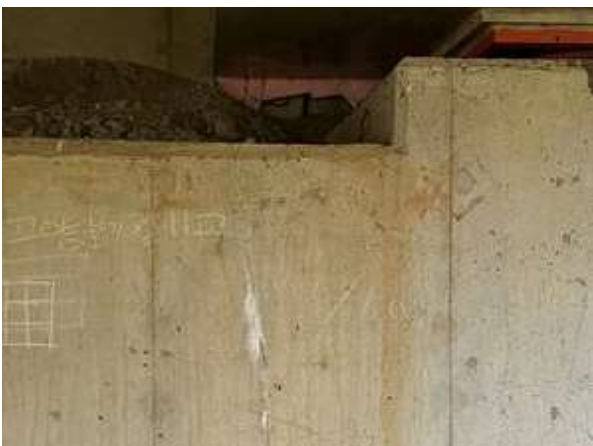
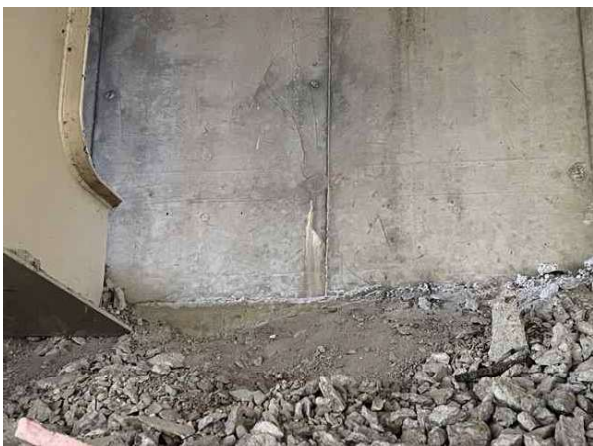
| <p>교대 A2 균열(Cw=0.3mm미만)</p> | <p>교대 A1 균열(Cw=0.3mm이상)</p> |
| <p>교대 A1 균열(Cw=0.3mm이상)</p> | <p>교대 A1 균열부 백태(0.1×0.3)</p> |

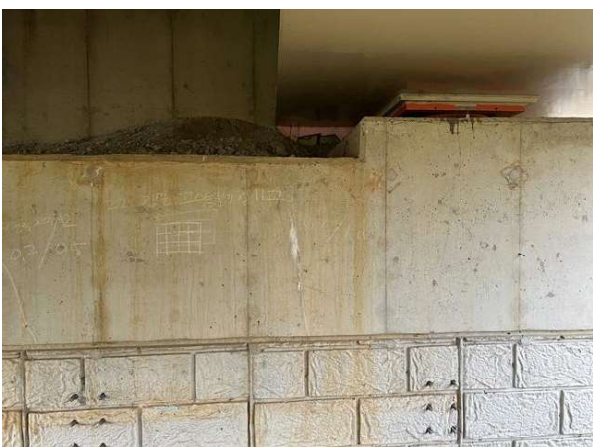
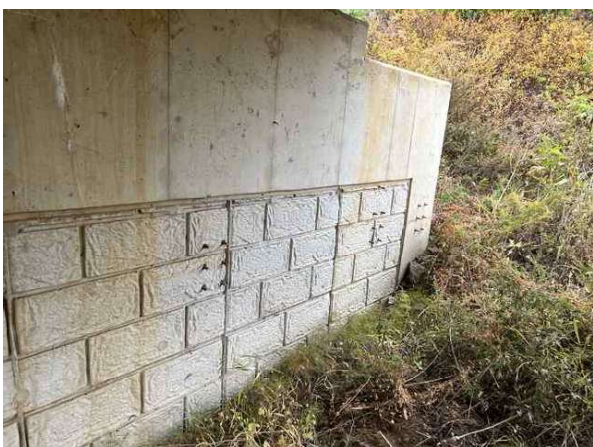
| <p>교대 A1 균열부 백태(0.1×0.3)</p> | <p>교대 A1 마감불량(42EA)</p> |

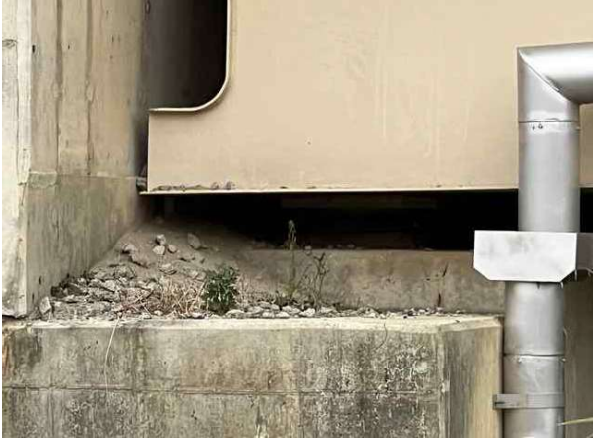
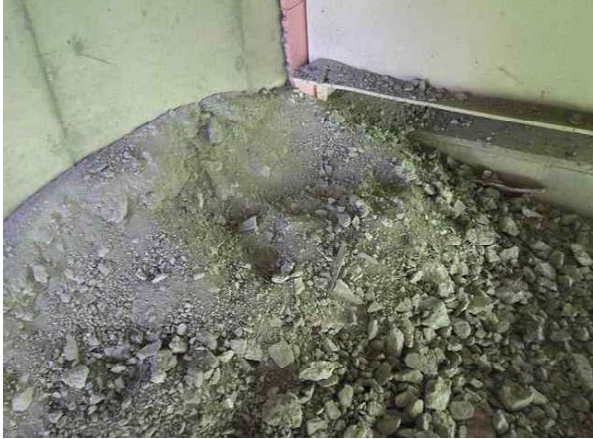
| <p>교대 A1 폐콘크리트 퇴적(1.5 × 6.0)</p> | <p>교대 A2 폐콘크리트 퇴적(1.5 × 6.0)</p> |

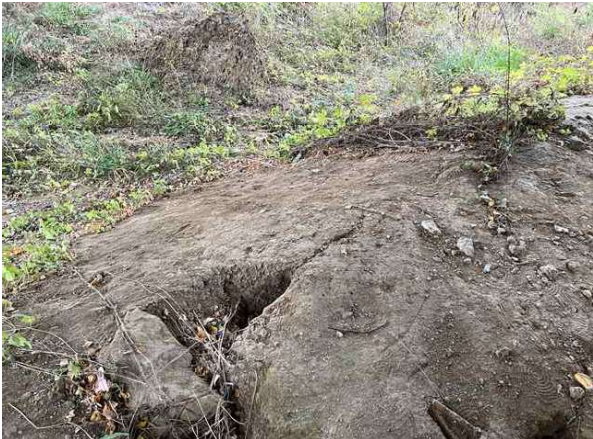
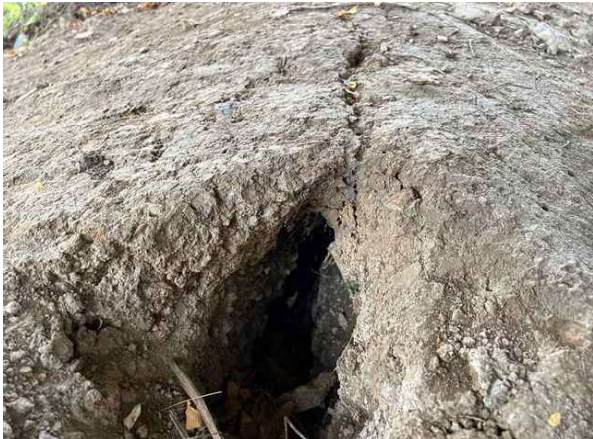
| <p>교대 A2 법면 토사유실(L=2.00, T=0.5m)</p> | <p>교대 A2 법면 토사유실(L=2.00, T=0.5m)</p> |

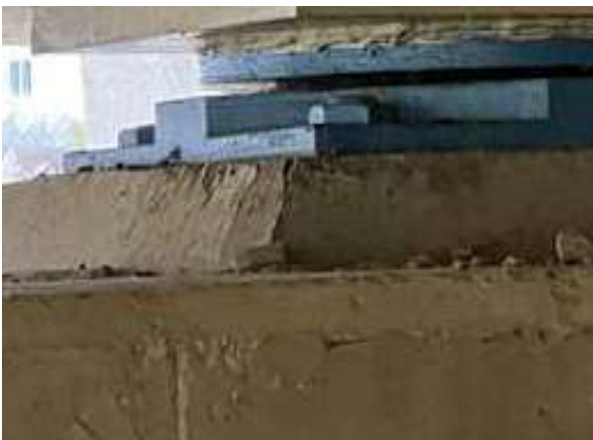
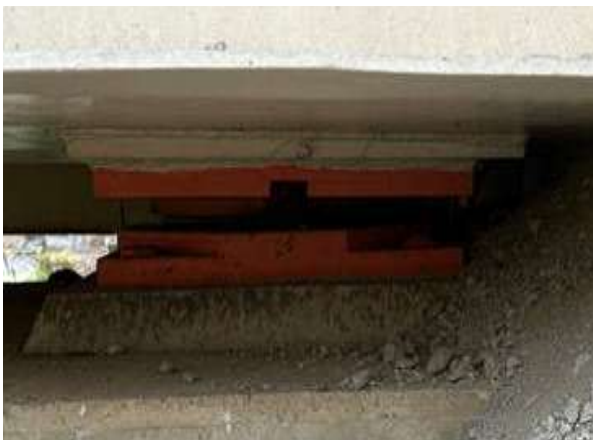
| <p>교량받침 A1-Sh2 받침물탈 박리(0.1 × 0.3)</p> | <p>교량받침 A1-Sh1 편기(1.0cm)</p> |

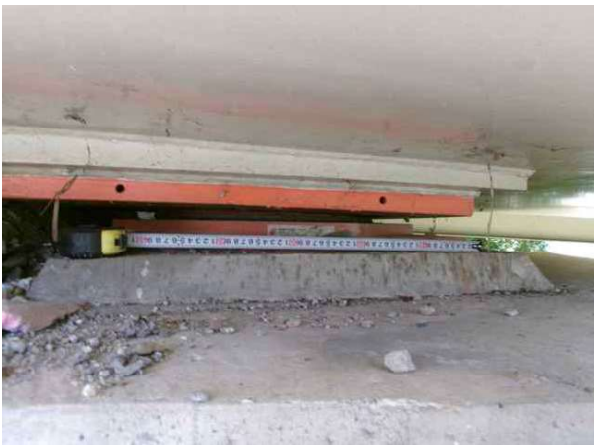
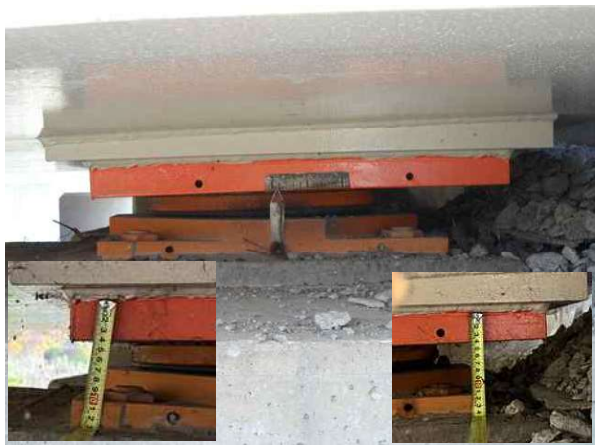
| 교량받침 A2-Sh1,2 여유량 부족(2EA) | 교량받침 A2-Sh1,2 편기(1.5cm) |

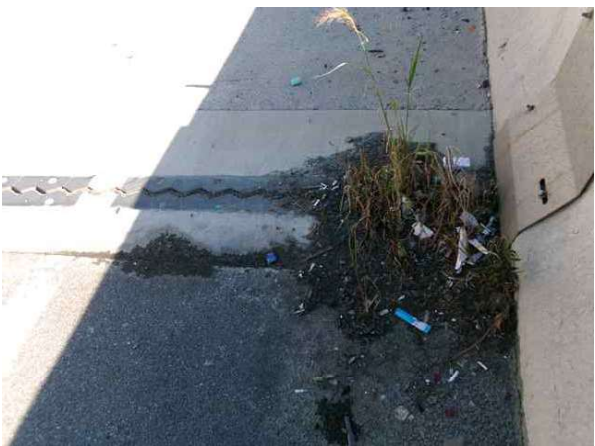
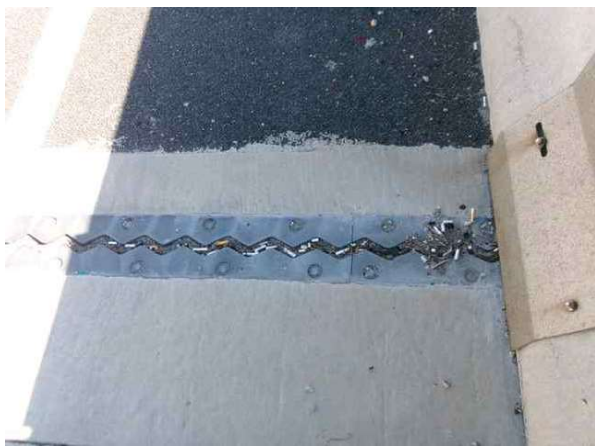
| 신축이음 A1 이물질 퇴적(L=1.50m x2EA) | 신축이음 A2 이물질 퇴적(L=1.50m) |

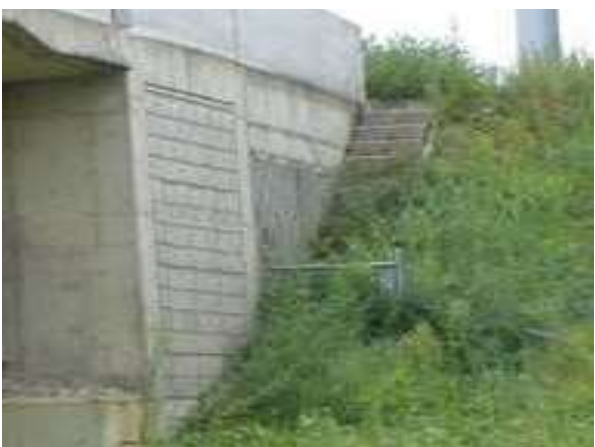
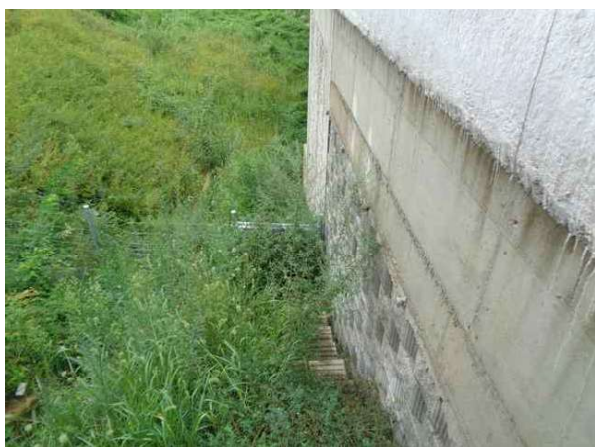
| 점검시설 상태양호 | 점검시설 상태양호 |

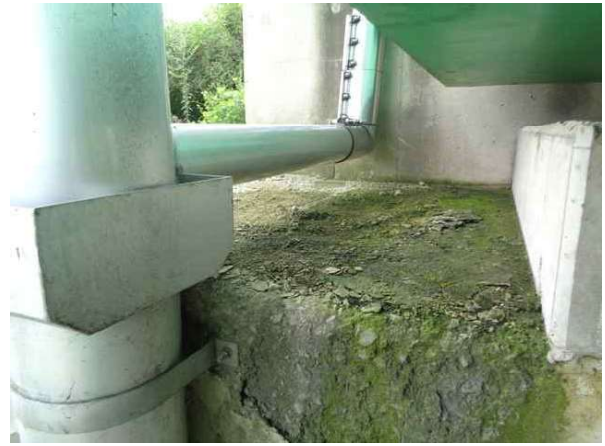
교대 A1 박리 (2.0 × 2.0)

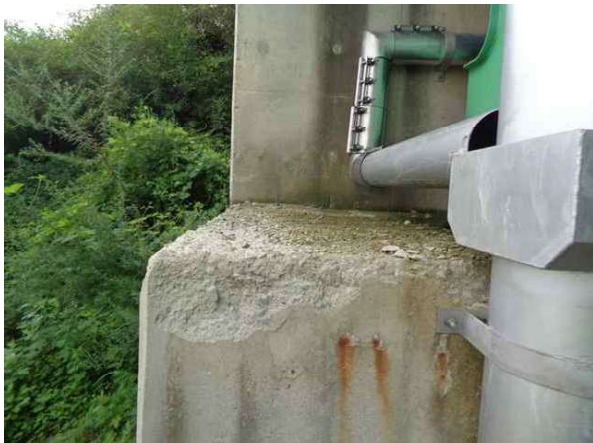
교대 A1 박리 (2.0 × 2.0)

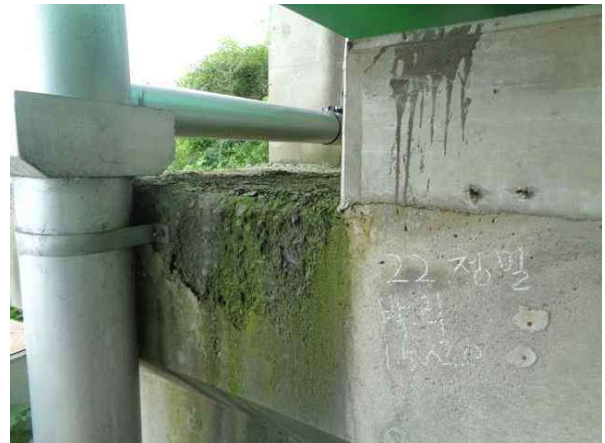
교대 A1 박리 (2.0 × 2.0)

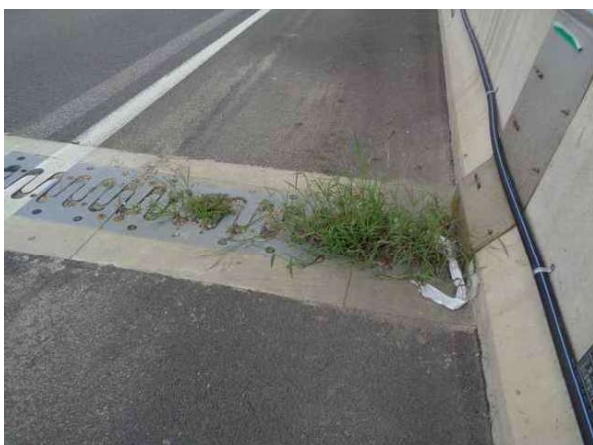
신축이음 A1 토사퇴적(L=2.50m)

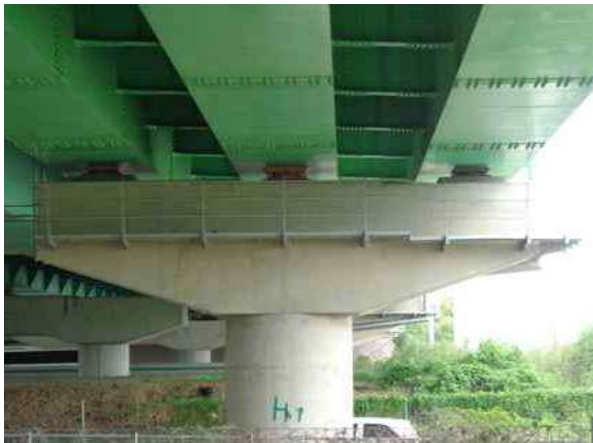
점검시설 상태양호

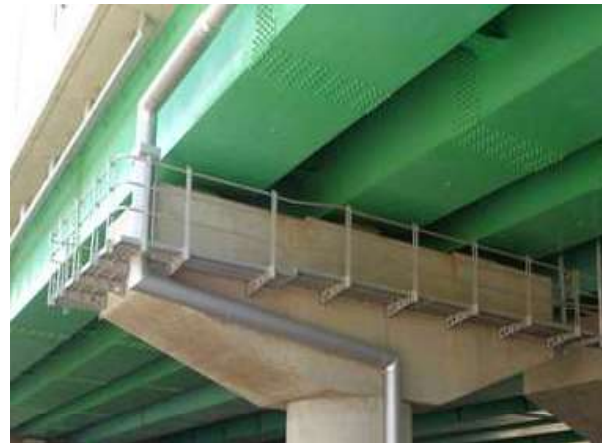
점검로 상태양호

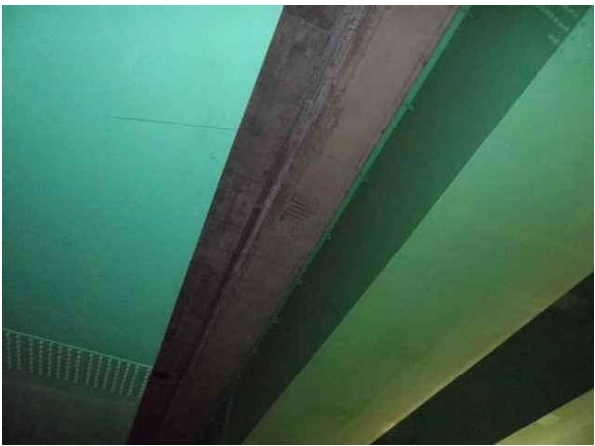
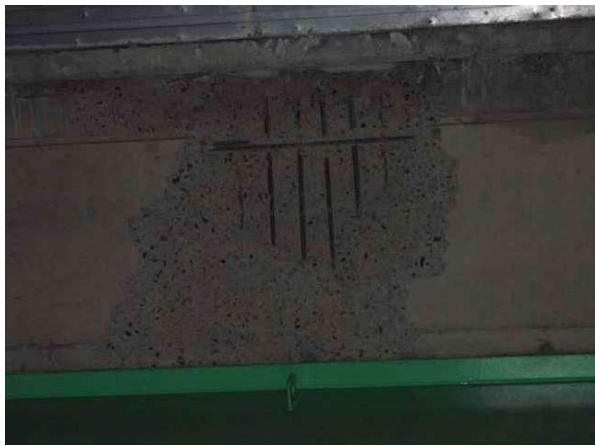
| 바닥판 하면 S2 파손 및 철근노출(0.5×0.5) | 바닥판 하면 S2 파손 및 철근노출(0.5×0.5) |

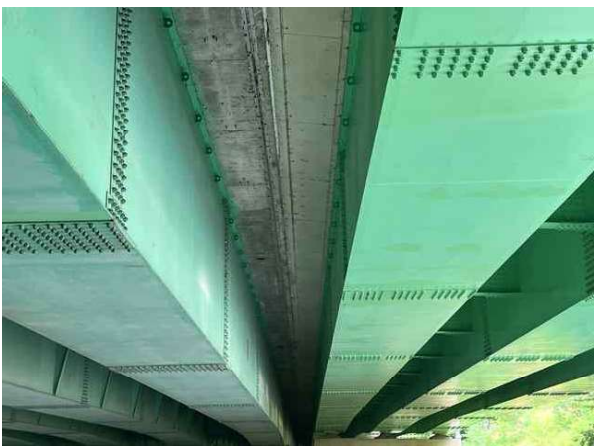
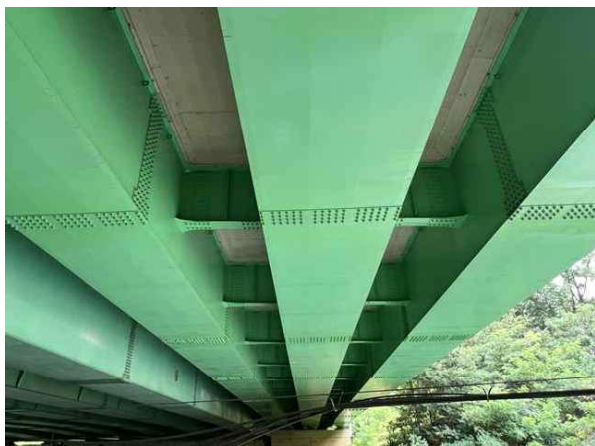
| 바닥판 하면 S1 상태양호 | 바닥판 하면 S1 상태양호 |

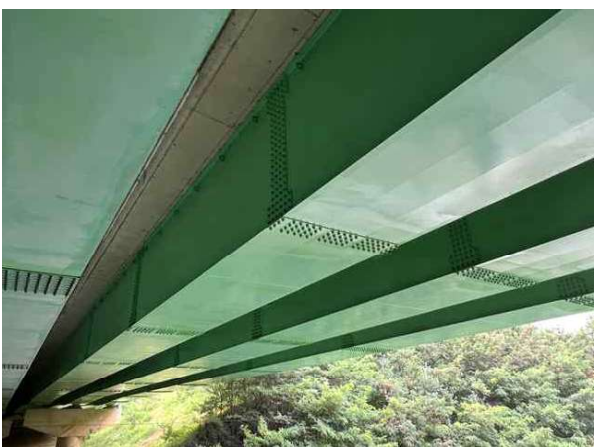
| 거더외부 S1 상태양호 | 거더외부 S2 상태양호 |

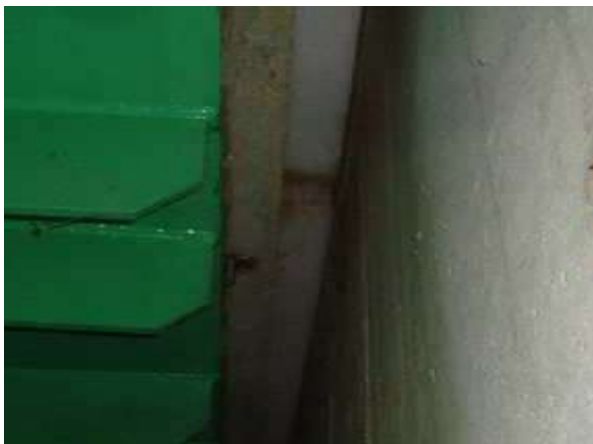
신축이음 A1 하부 누수(L=0.50m)

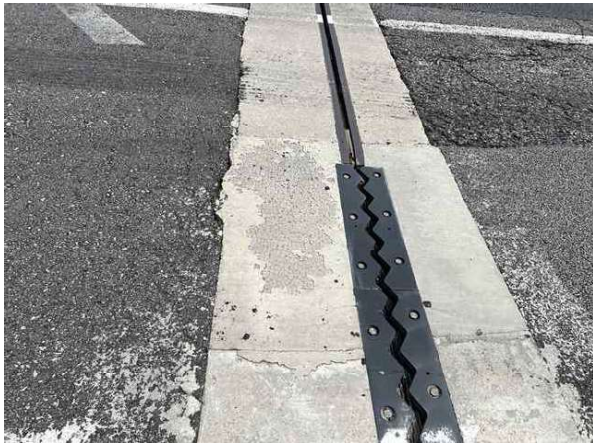
신축이음 A1 후타재 보수부 박리 (0.5×0.4)

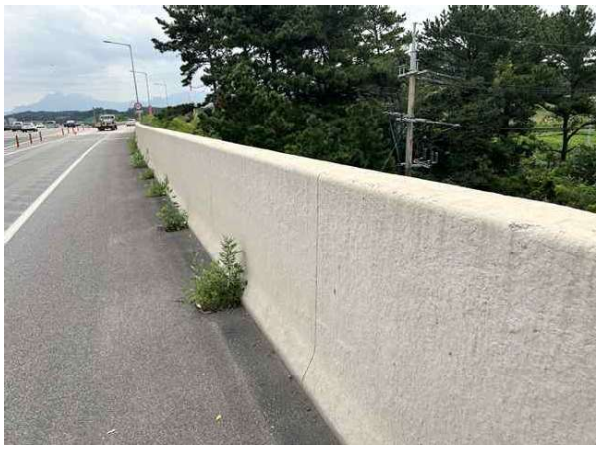
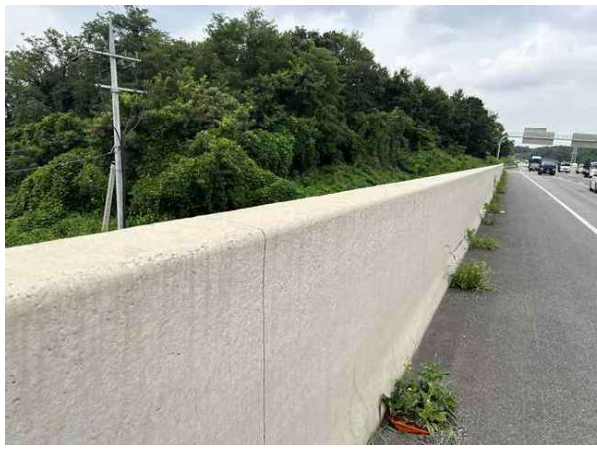
| <p>방호벽 S1 상태양호</p> | <p>방호벽 S2 상태양호</p> |

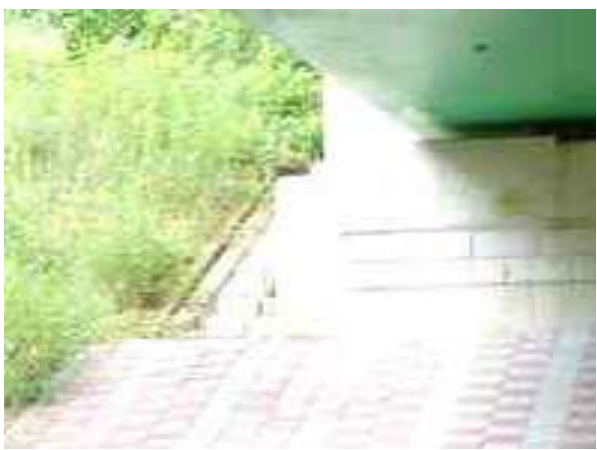
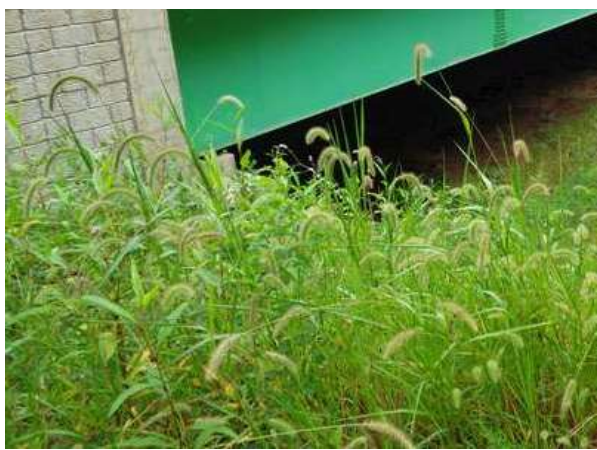
| <p>점검시설 상태양호(현재 식생)</p> | <p>점검시설 상태양호(현재 식생)</p> |

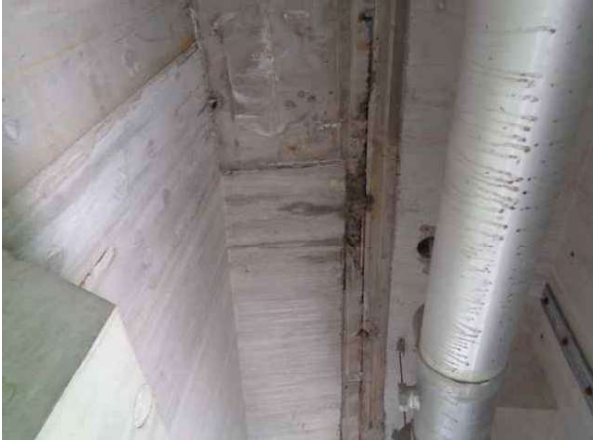
| 바닥판 하면 S2 파손(1.0×0.3) | 바닥판 하면 S3 파손(0.3×0.3) |

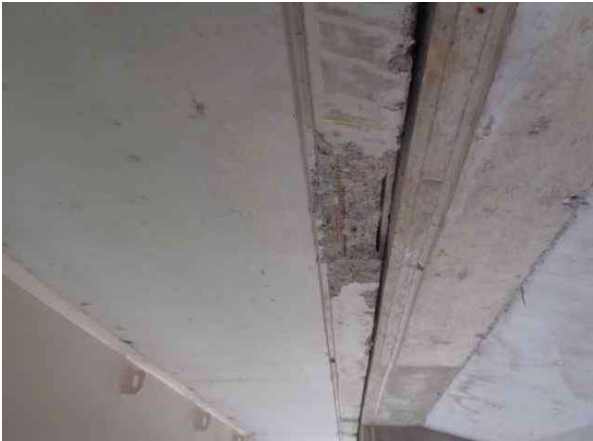
| 바닥판 하면 S4 철근노출(0.6×0.3) | 바닥판 하면 S5 망상균열(60.0×3.0×2EA) |

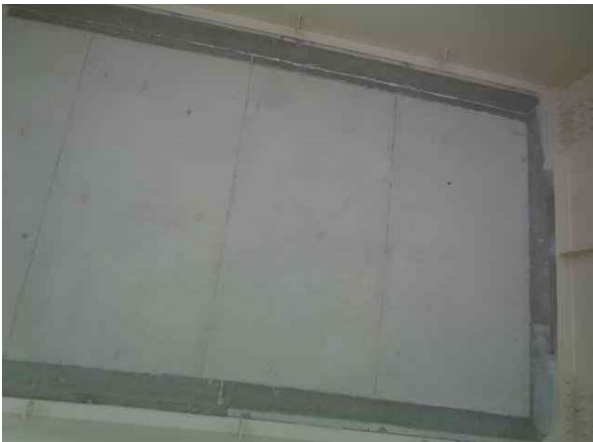
| 바닥판 하면 S5 망상균열(60.0×3.15×2EA) | 바닥판 하면 S7 백태(0.2×1.0×2EA) |

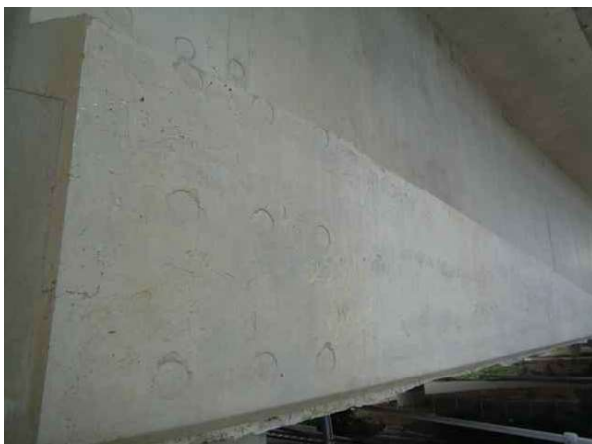
거더 S3 G1 망상균열(3.5 x 1.0)

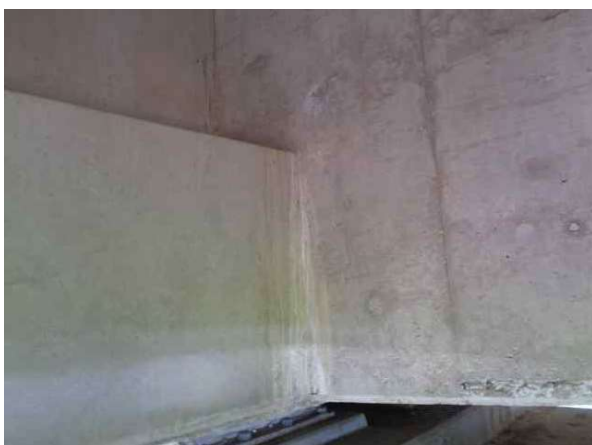
가로보 S1 G3~4 백태(0.2 x 0.5 x 3EA)

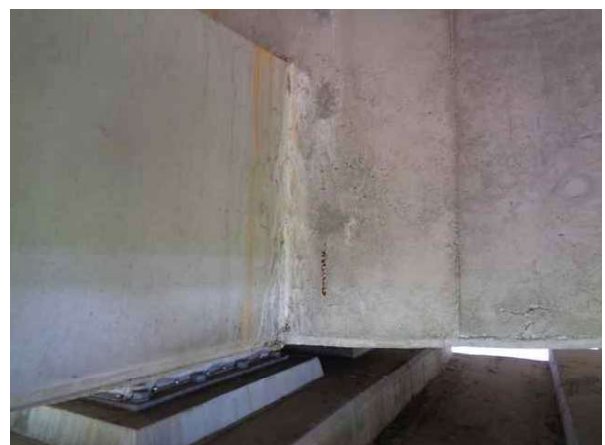
가로보 S1 G4~5 철근노출(0.1 x 0.2)

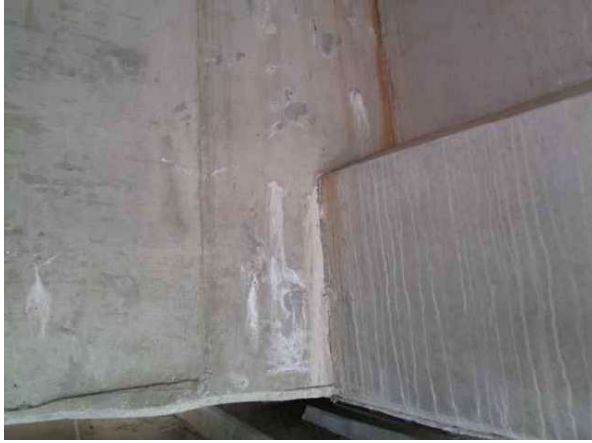
가로보 S2 G3~4 백태(0.3×0.5)

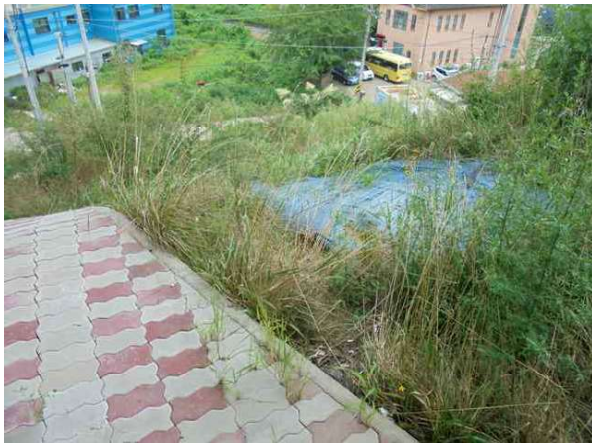
A2 법면 토사유실

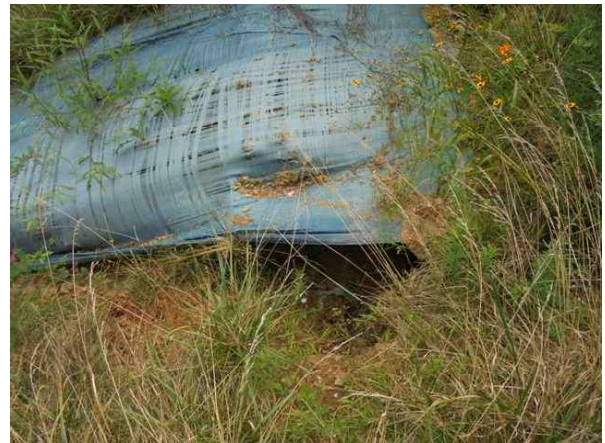
A2 법면 토사유실

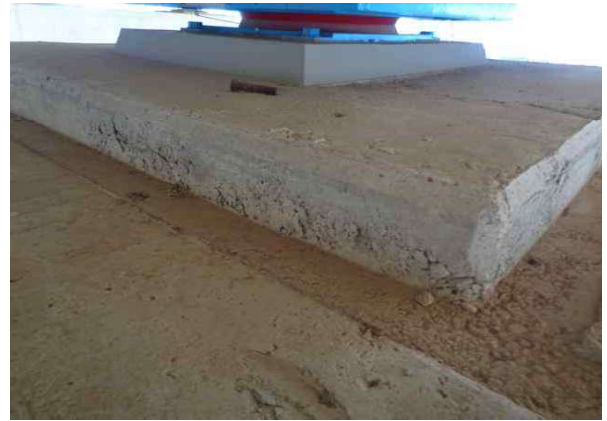
P5-Sh3 받침콘크리트 재료분리( $1.0 \times 0.2$ )

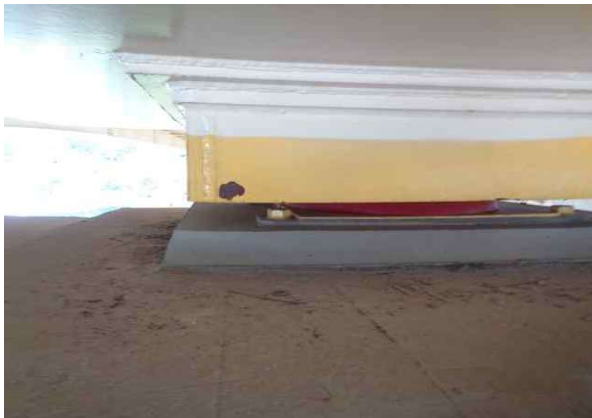
P4-Sh2 플레이트 도장박락( $0.1 \times 0.1$ )

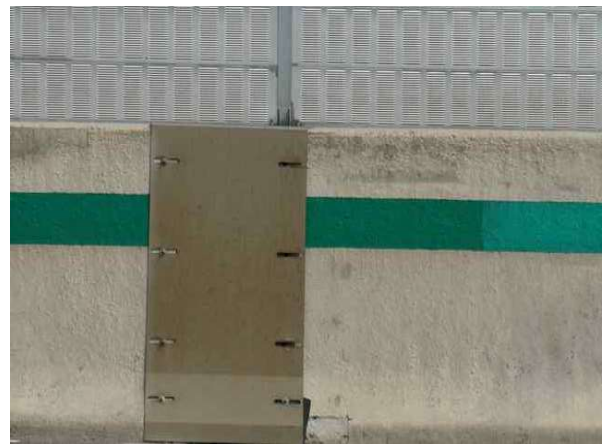
P3 차수판 앵커탈락(3EA)

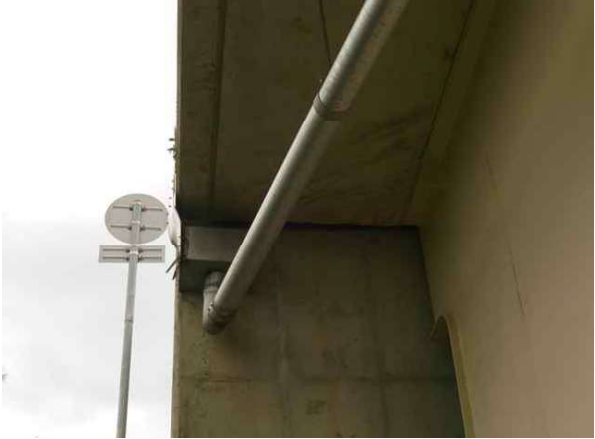
| <p>S9 배수관 월류(1EA)</p> | <p>S9 배수관 누수(1EA)</p> |

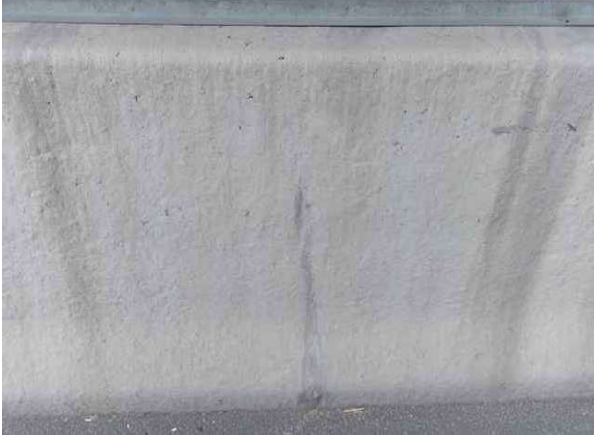
| <p>S5 균열 (Cw=0.3mm미만)</p> | <p>S6 균열 (Cw=0.3mm미만)</p> |

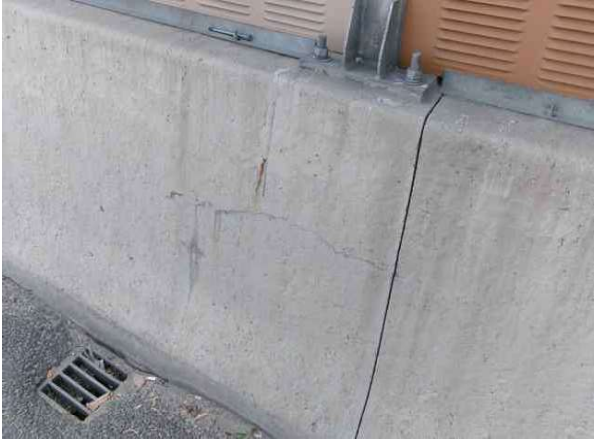
| <p>S7 균열 (Cw=0.3mm미만)</p> | <p>S5 중앙분리대 파손 (0.5×0.5)</p> |

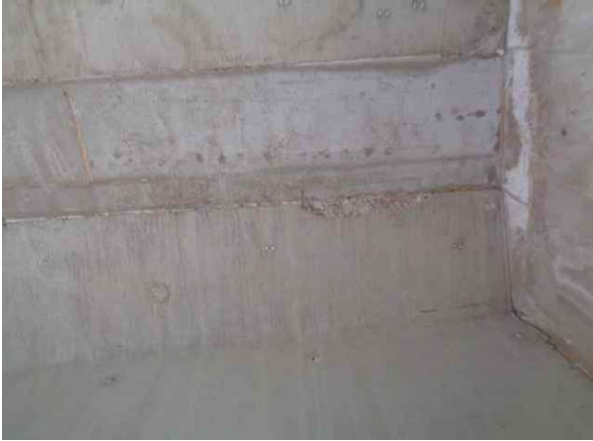
| 바닥판 하면 S3 파손(0.2×4.0) | 바닥판 하면 S6 망상균열(70.0×3.0) |

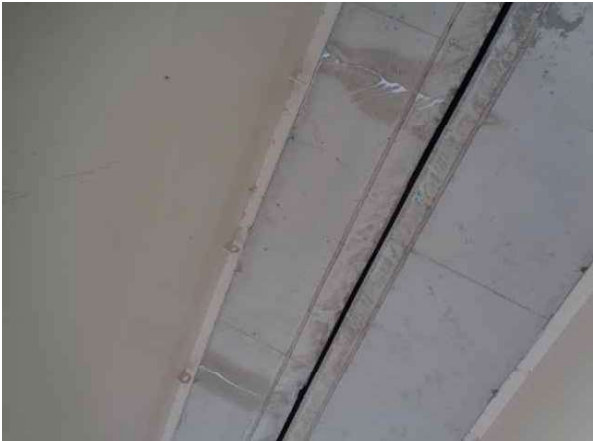
| 바닥판 하면 S6 백태(0.1×0.5×2EA) | 바닥판 하면 S7 망상균열(75.0×3.3×2EA) |

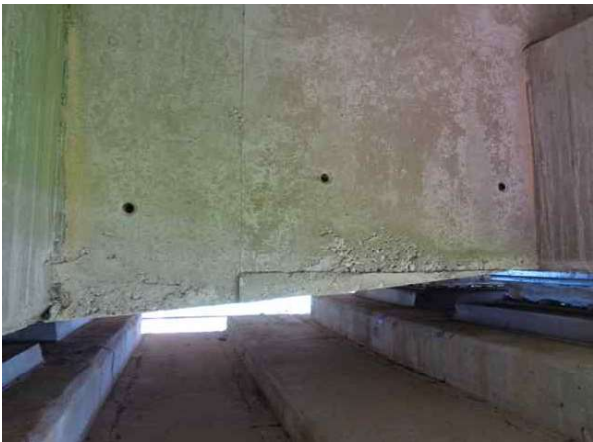
| 가로보 S1 G4~5 재료분리(1.0×0.2) | 가로보 S2 G1~2 재료분리(1.0×0.2) |

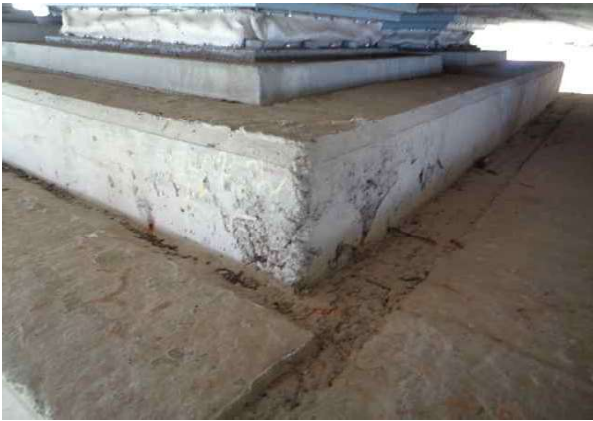
| <p>P2-Sh9 받침콘크리트 재료분리(0.5×0.2)</p> | <p>A1 차수판 앵커탈락(1EA)</p> |

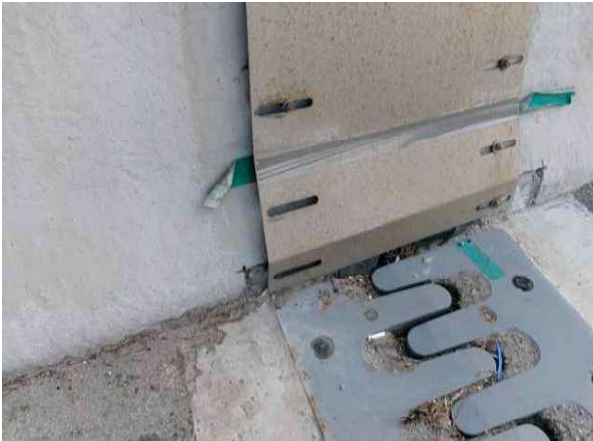
| <p>P3 차수판 앵커탈락(3EA)</p> | <p>A1 신축이음 하부 누수</p> |
