## 1. 강매교

## 손상현황 사진

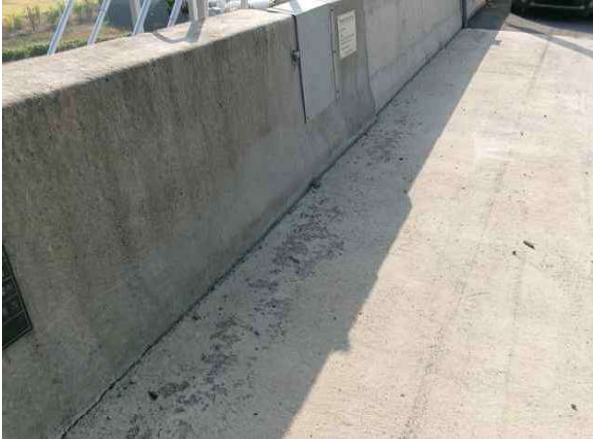
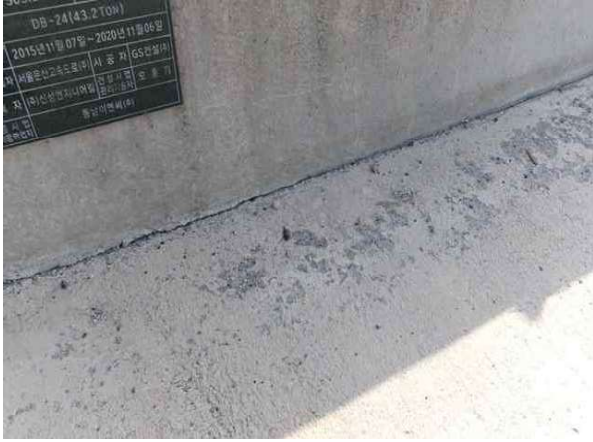
| <p>S1 접속부 포장 박리(0.5×3.0)</p> | <p>S1 접속부 포장 박리(0.5×3.0)</p> |

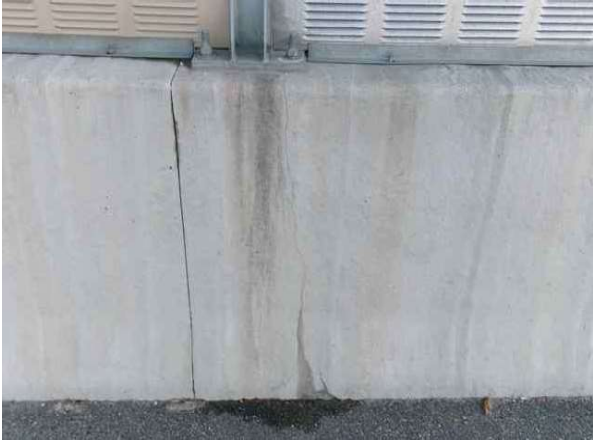
| S1 균열(Cw=0.3mm미만) | S2 균열부 백태(0.1×1.5) |

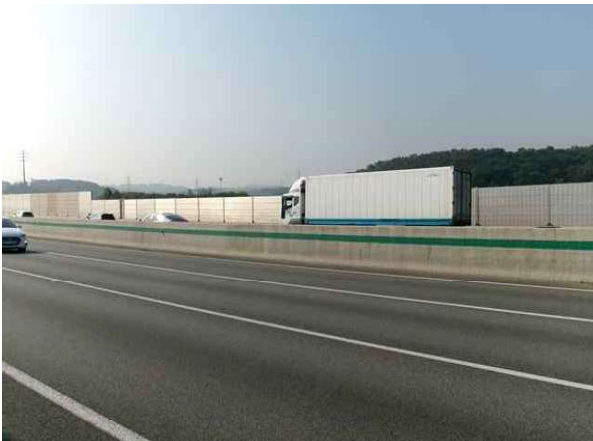
| S3 중앙분리대 균열(Cw=0.3mm미만, 20EA) | S4 중앙분리대 균열(Cw=0.3mm미만, 19EA) |

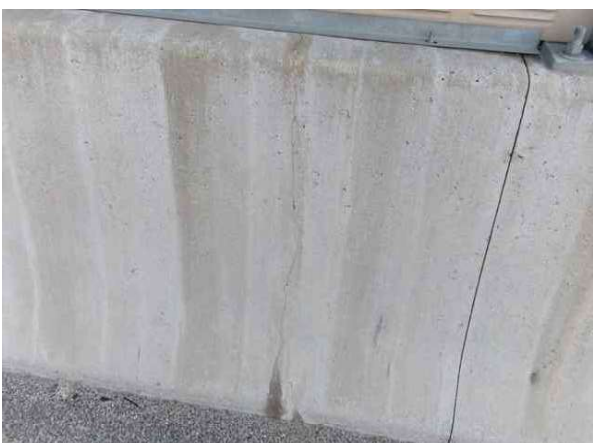
| S5 균열(Cw=0.3mm미만) | S8 균열부 백태(0.1×0.5) |

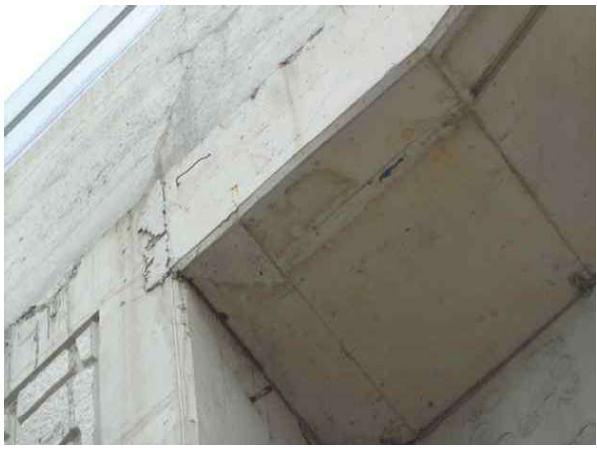
| S1 들뜸(0.3×0.3) | 바닥판 하면 상태양호 |

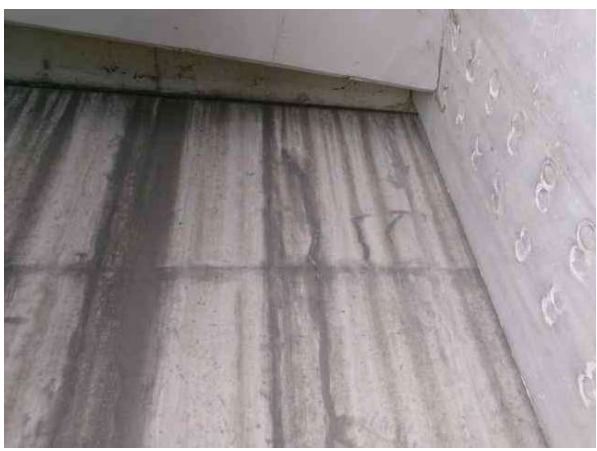
| A2 균열부 백태(0.1×1.0) | A2 신축이음 하부 누수흔적 |

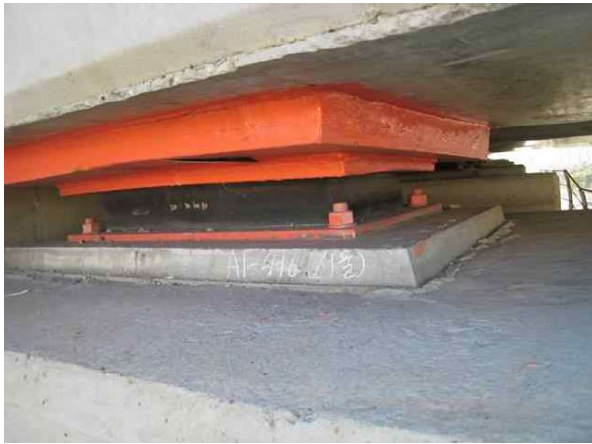
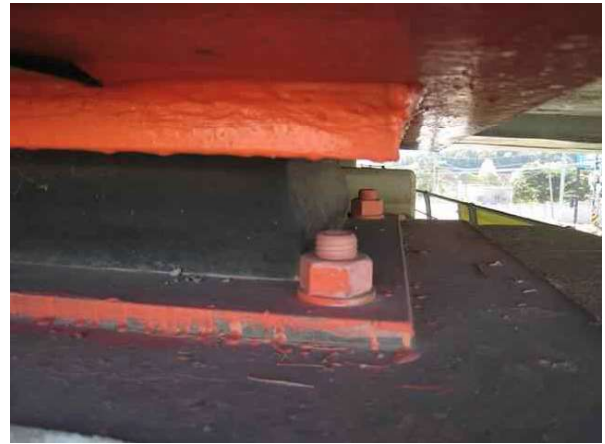
A1-Sh6 탄성고무 배부름

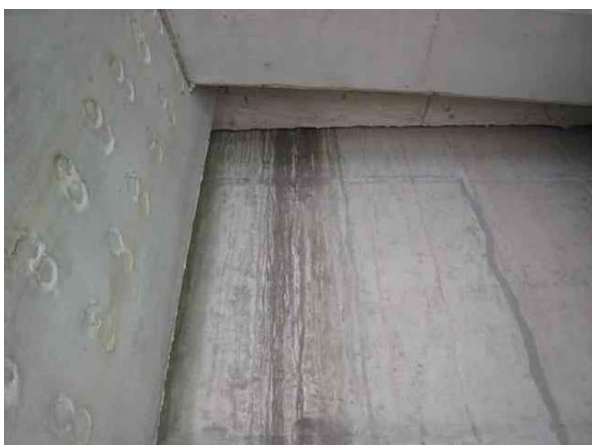
A1 하부 누수

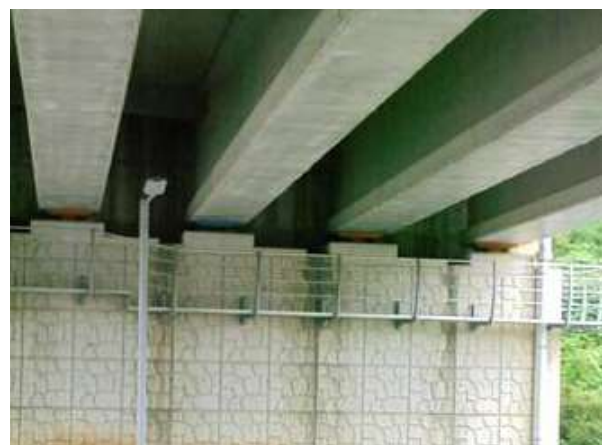
A2 하부 누수

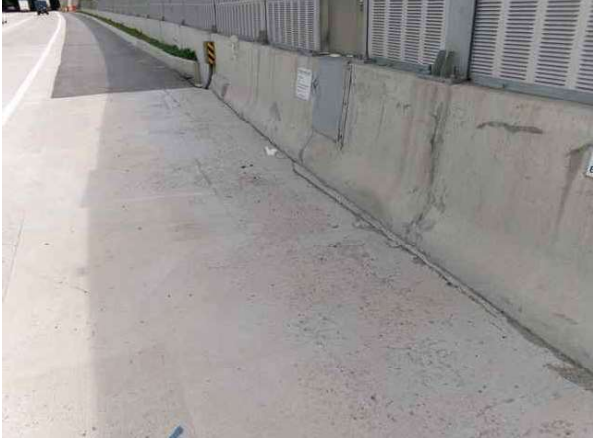
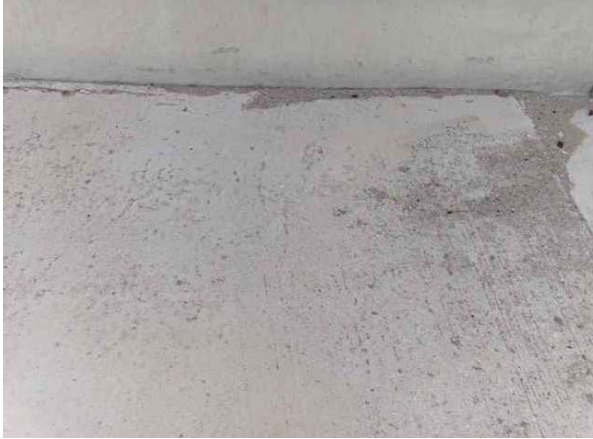
| S1 접속도로 포장 박리(1.5×4.0) | S1 접속도로 포장 박리(1.5×4.0) |

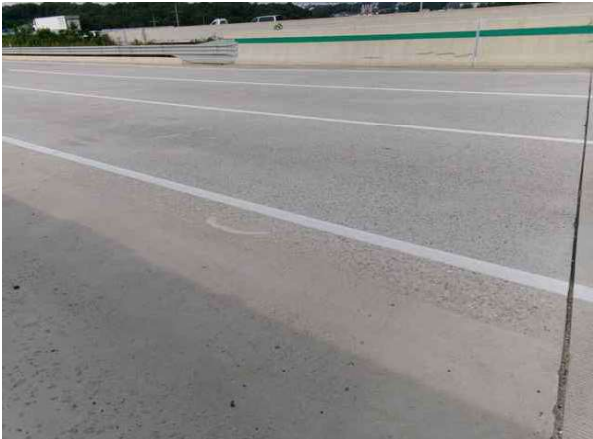
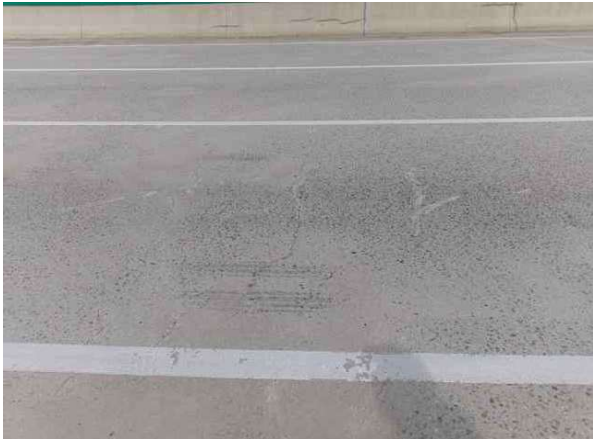
| S1 접속도로 망상균열(4.0×10.0) | S1 접속도로 망상균열(4.0×10.0) |

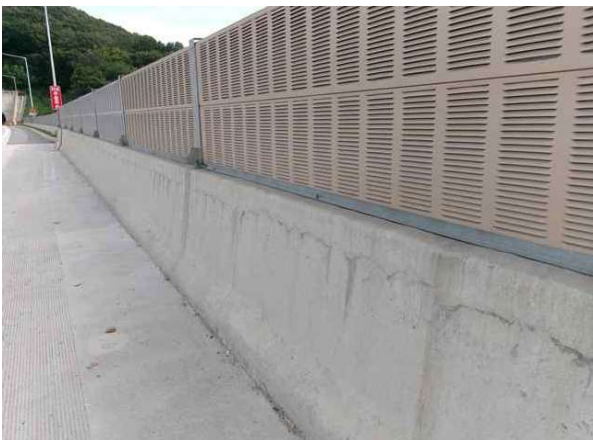
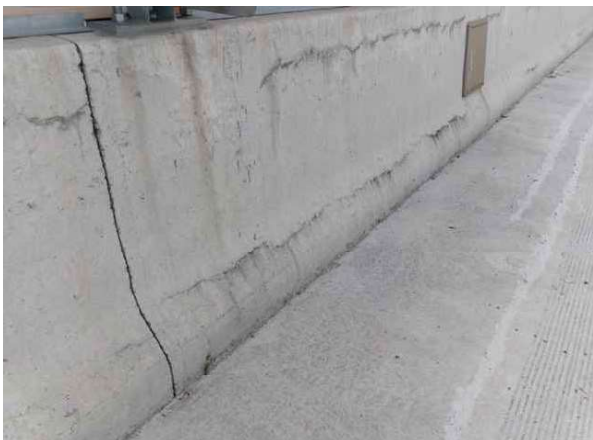
| S1 방호벽 균열(Cw=0.3mm미만) | S1 방호벽 균열(Cw=0.3mm미만) |

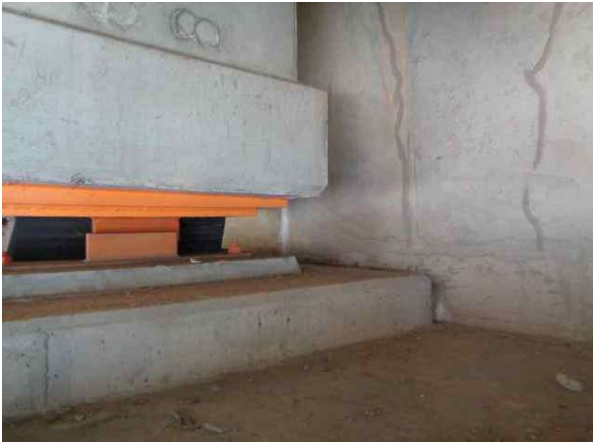
| A2 균열부 백태(0.2×0.3×2EA) | 교대 구체 상태양호 |

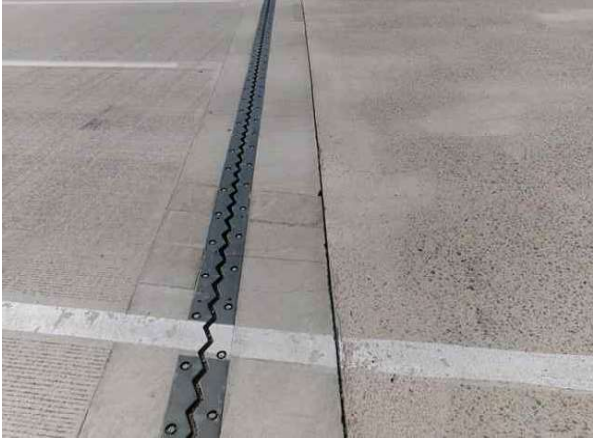
| A2 후타재 균열 (Cw=0.3mm미만) | A2 차수판 볼트탈락 |

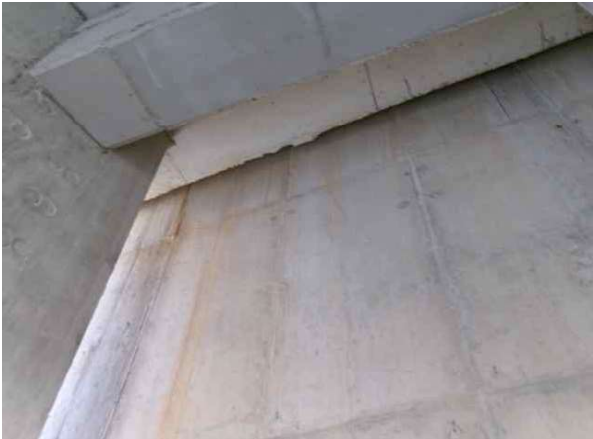
| A1 하부 누수 | A2 하부 누수 |

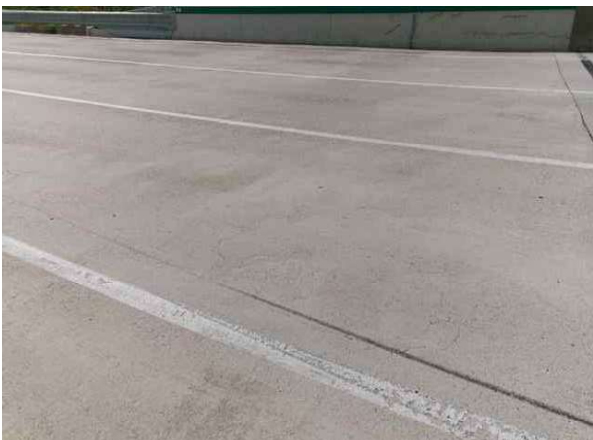
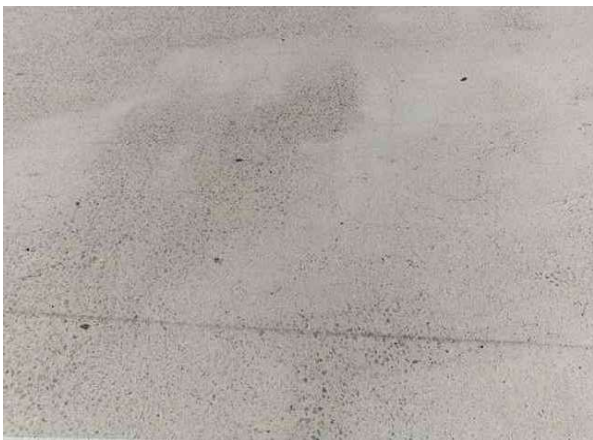
| S1 접속도로 망상균열(9.0×8.0) | S1 접속도로 망상균열(9.0×8.0) |

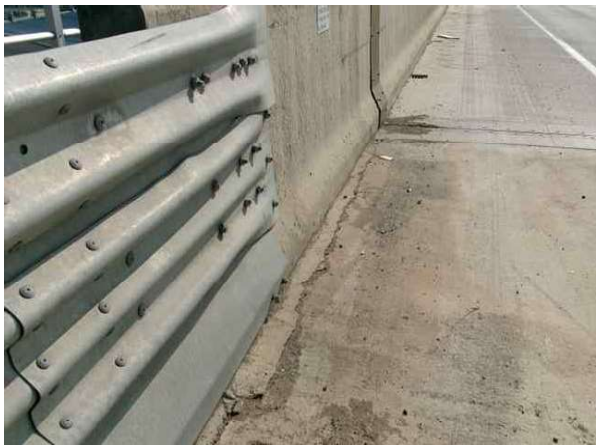
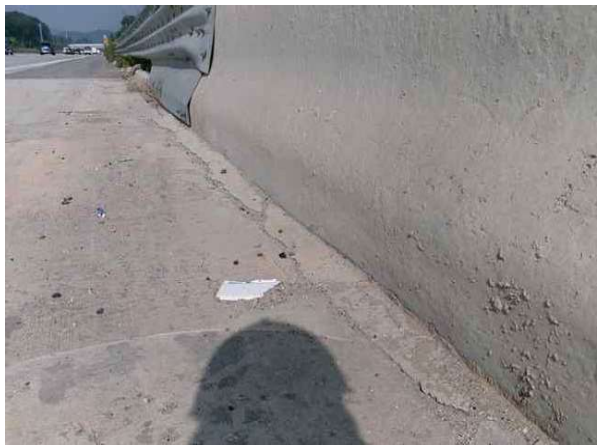
| S2 접속도로 파손(0.2×2.5) | S2 접속도로 파손(0.2×2.5) |

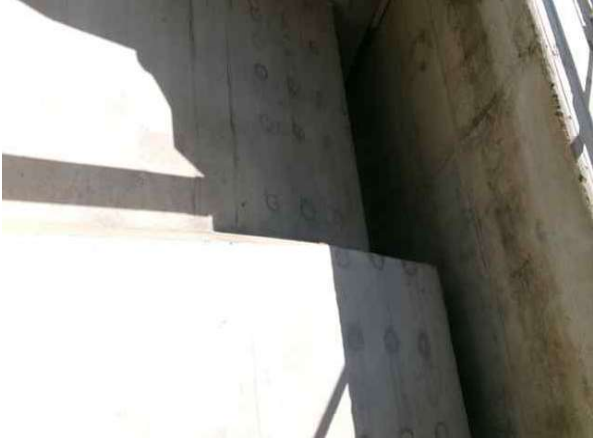
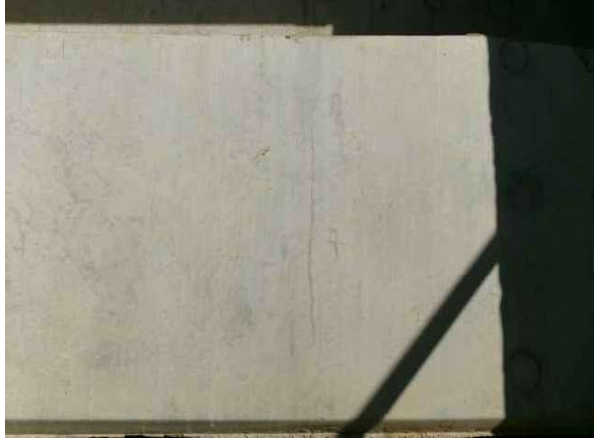
| S1-G1 망상균열(1.5×2.0) | S1-G1 망상균열(1.5×2.0) |

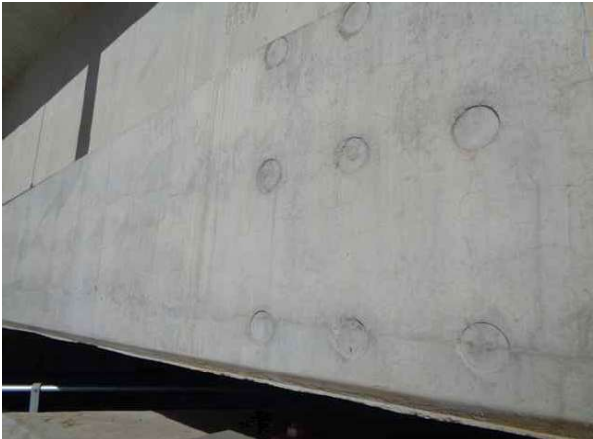
| S3-G1 망상균열(1.5×2.0) | S3-G3 파손(0.2×0.3) |

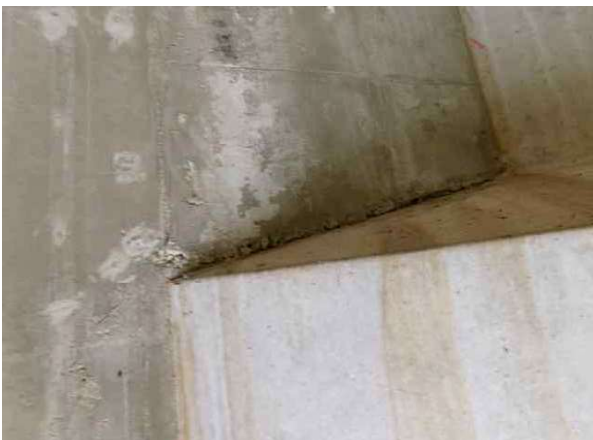
| 가로보 S1-G1~2 재료분리(0.1×0.4) | 가로보 S3-G1~2 재료분리(1.0×0.4) |

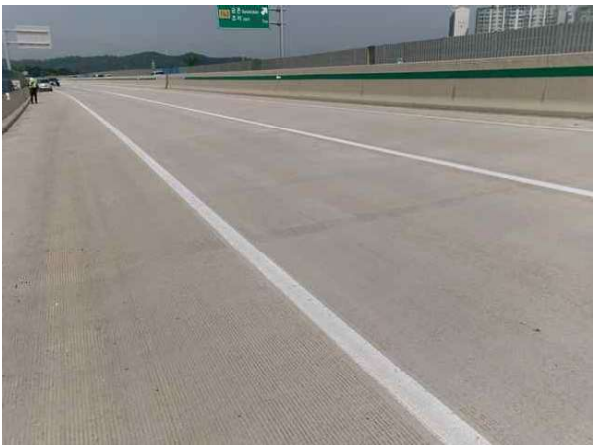
| S1 교면포장 망상균열(4.0×6.0) | S1 교면포장 망상균열(4.0×6.0) |

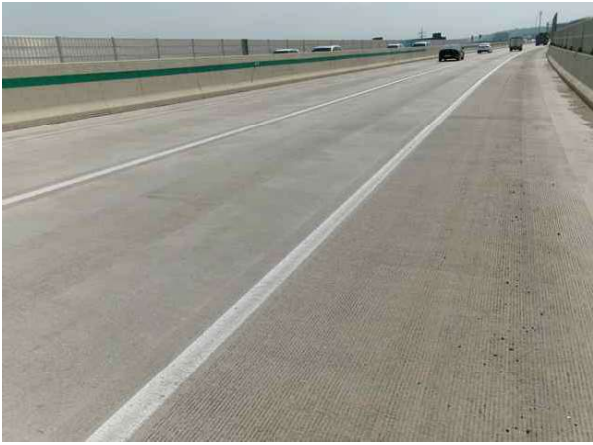
| S2 교면포장 망상균열(6.0×60.0) | S3 교면포장 망상균열(6.0×60.0) |

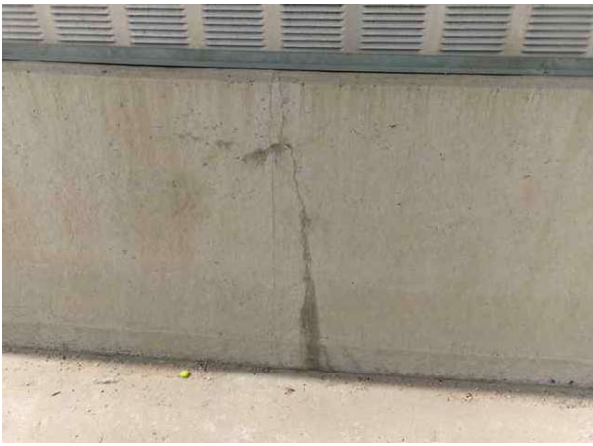
| S1 균열(Cw=0.3mm미만) | S2 균열(Cw=0.3mm미만) |

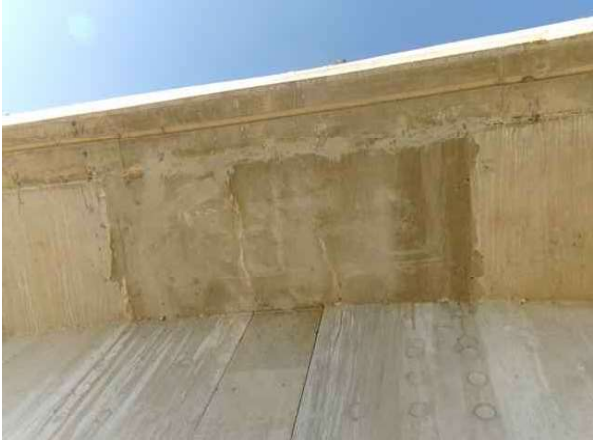
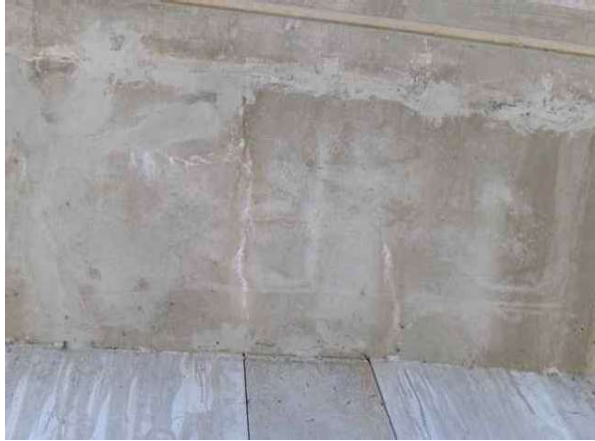
| S1 백태(0.3×0.5) | S1 백태(0.3×0.5) |

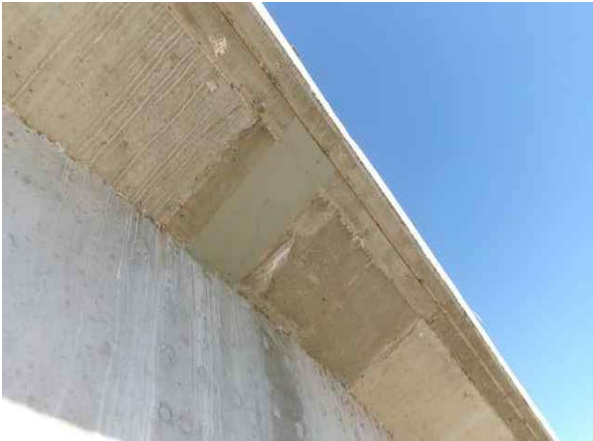
| S2 백태(0.2×0.5) | S3 상태양호 |

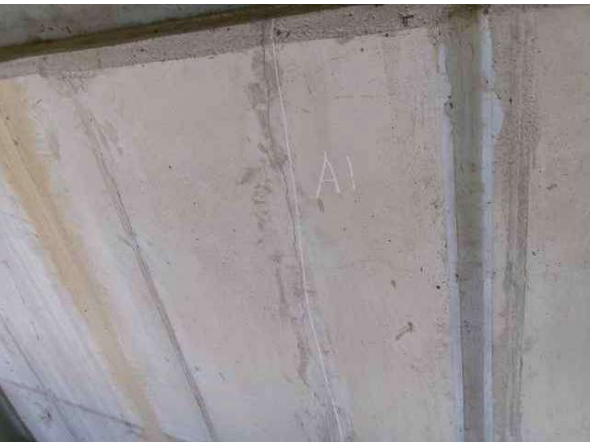
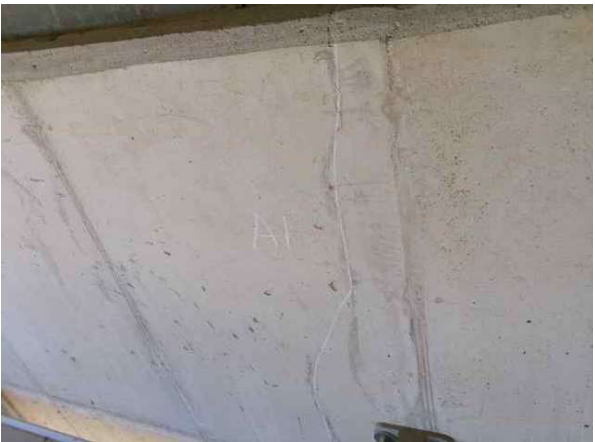
| A1 균열(Cw=0.3mm미만) | A1 균열(Cw=0.3mm미만) |

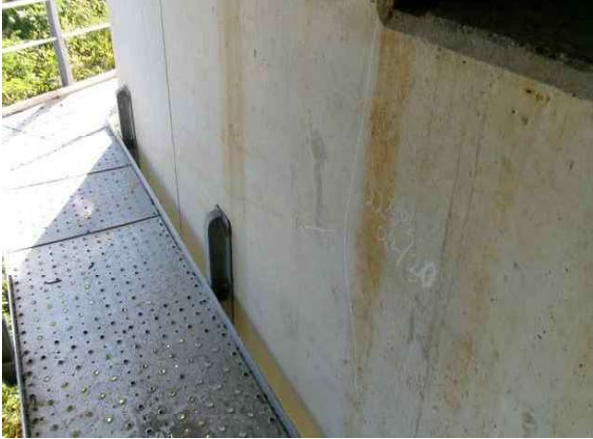
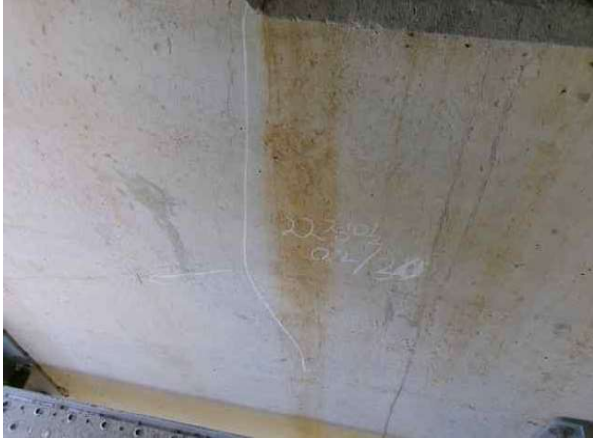
| P2 코핑부 균열(Cw=0.3mm미만) | P2 코핑부 균열(Cw=0.3mm미만) |

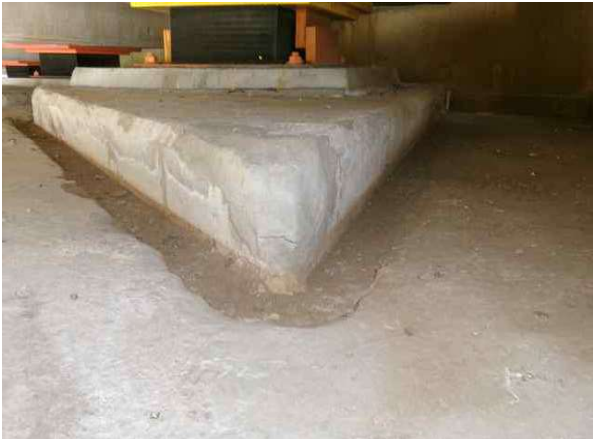
| A2-SH3 받침콘크리트 보수부 들뜸(0.2×0.2) | A2-SH3 스토퍼 간섭 |

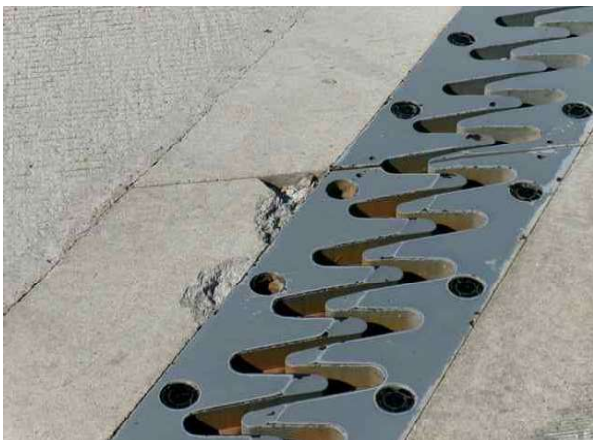
| A2 후타재 후타재 파손(0.2×0.3) 및 본체 볼트탈락 | A2 후타재 후타재 파손(0.2×0.3) 및 본체 볼트탈락 |

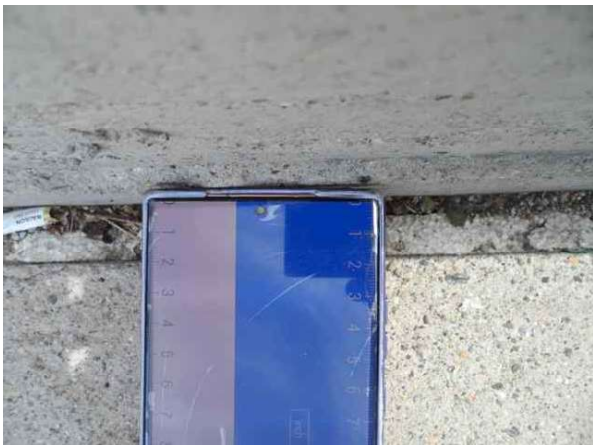
| S1 접속부 방호벽 이격(T=2.0cm) | S1 접속부 방호벽 이격(T=2.0cm) |

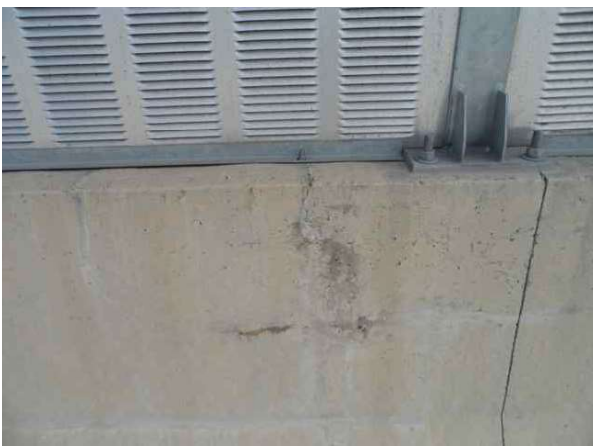
| S1 방호벽 균열(Cw=0.3mm미만) | S2 방호벽 백태(0.2×1.0) |

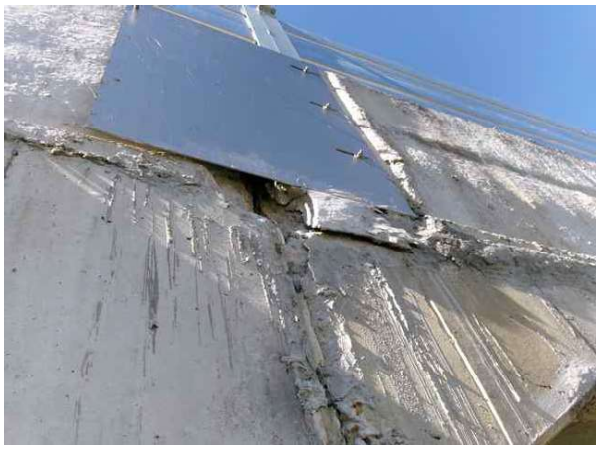
| S1 측면 파손(0.3×0.5) | 바닥판 하면 상태양호 |

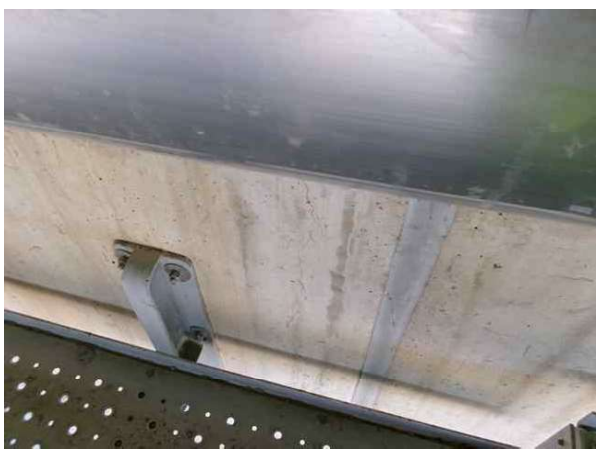
| A1 균열(Cw=0.3mm미만) | A1 흉벽 균열(Cw=0.3mm미만) |

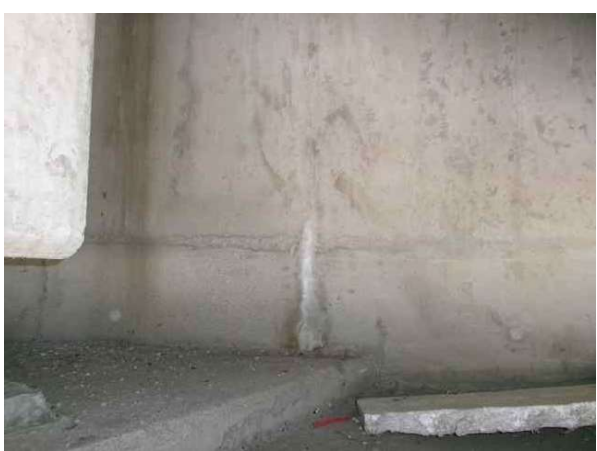
| A1 균열부 백태(0.1×0.5) | A2 누수흔적-조사당시 양호 |

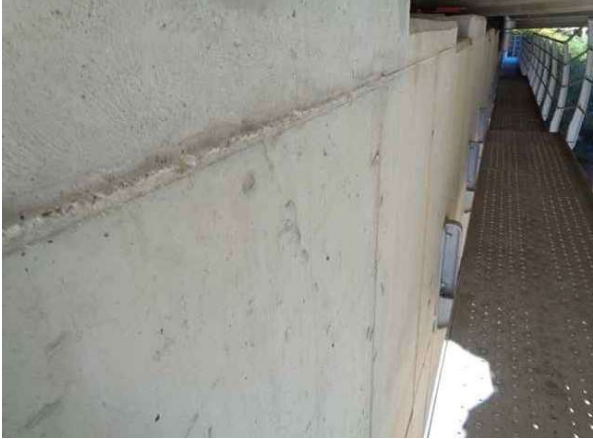
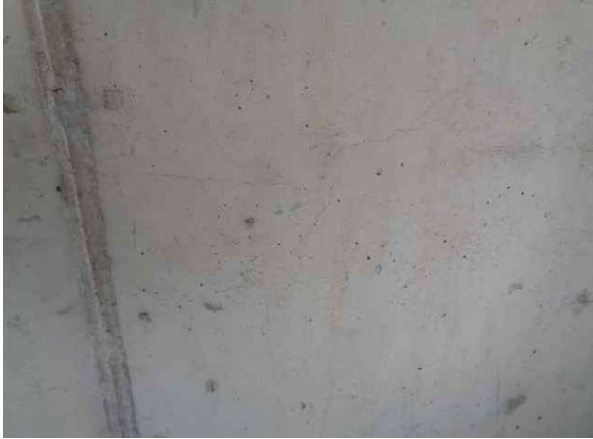
| A2 망상균열 (29.0×1.2) | A2 망상균열 (29.0×1.2) |

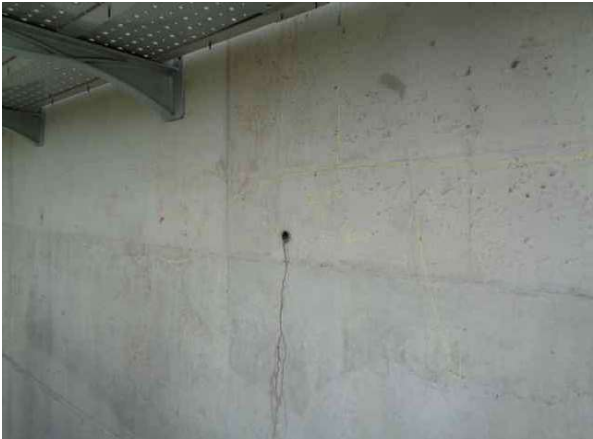
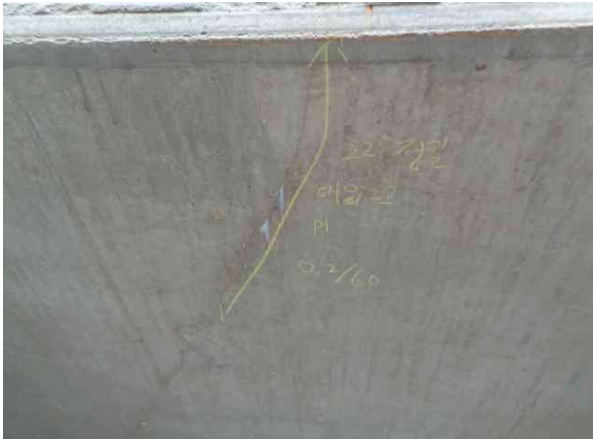
| P1 코핑부 균열 (Cw=0.3mm미만) | P1 코핑부 균열 (Cw=0.3mm미만) |

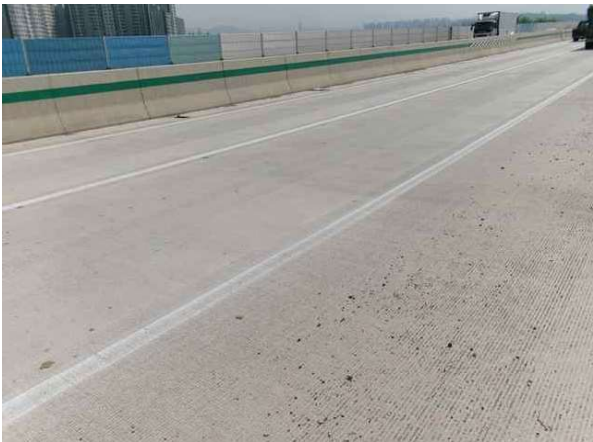
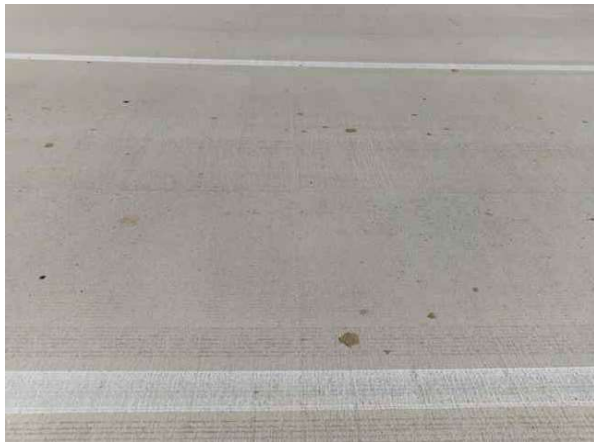
| S2 서울방향 망상균열 (6.0×60.0) | S2 서울방향 망상균열 (6.0×60.0) |

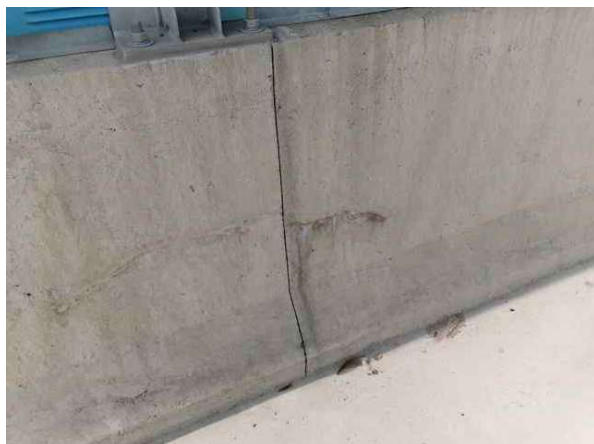
S1 백태(0.2×0.3)

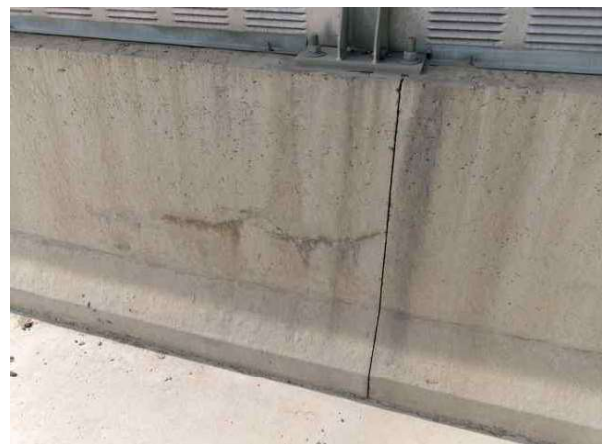
S1 균열(Cw=0.3mm미만)

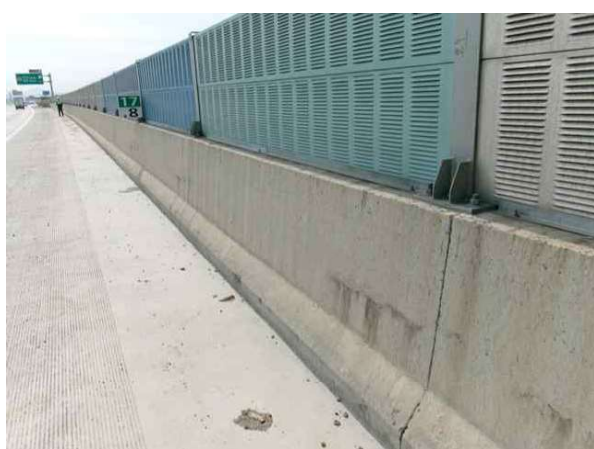
S2 균열(Cw=0.3mm미만)

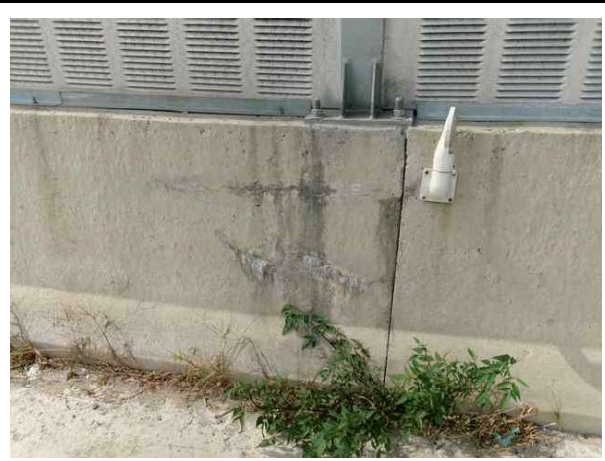
S2 접속부 방호벽 백태(1.0×1.0)

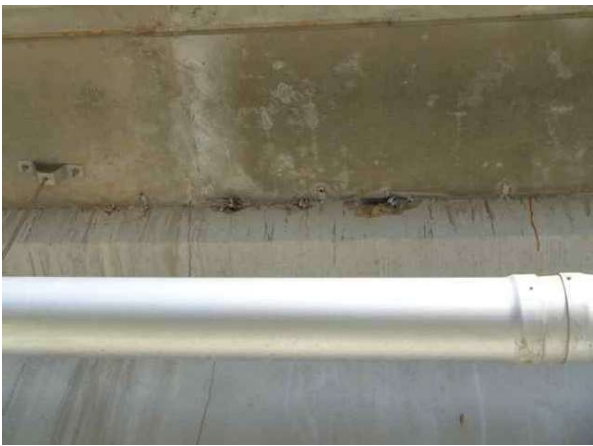
| S5-G5 파손(0.2×0.4) | S6-G1 인양홀 파손(0.1×0.1) |

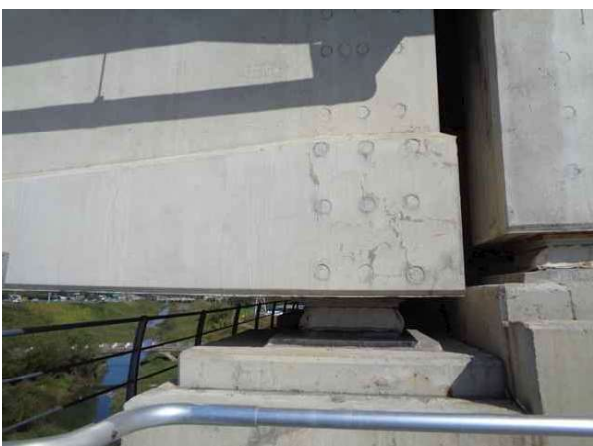
| S7-G1 망상균열(2.5×1.0) | 굴절차를 이용한 거더 근접조사 |

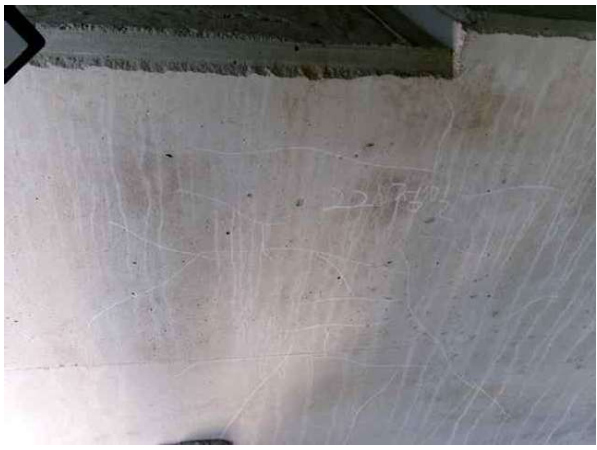
| <p>P4 코핑부 망상균열(2.0×1.0)</p> | <p>P4 코핑부 균열(Cw=0.3mm미만)</p> |

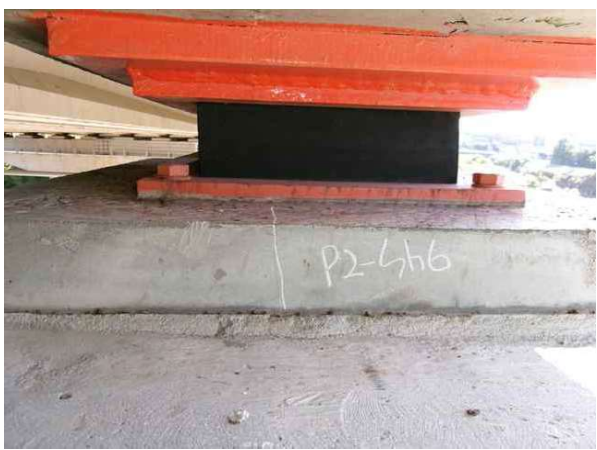
| <p>P2-Sh6 무수축물탈 균열(Cw=0.3mm미만)</p> | <p>P6-Sh6 무수축물탈 균열(Cw=0.3mm미만)</p> |

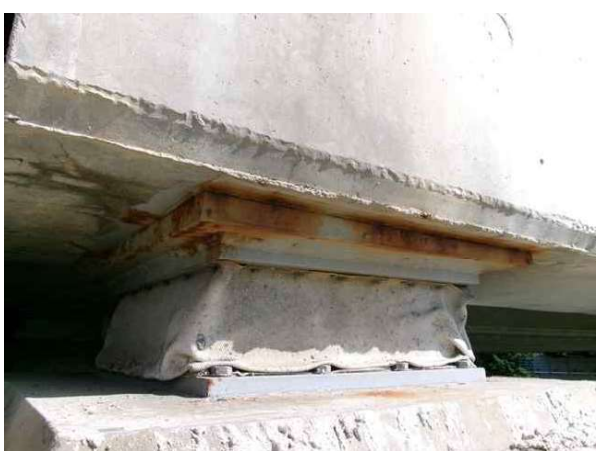
| <p>P3-Sh1 플레이트 부식</p> | <p>P3-Sh6 플레이트 부식</p> |

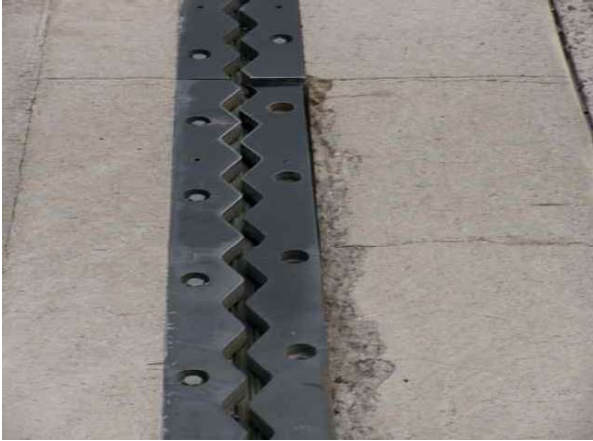
| A1 후타재 파손(0.1×1.0), 본체 볼트 탈락(4EA) | A1 후타재 망상균열(0.5×3.0, 0.3×3.0) |

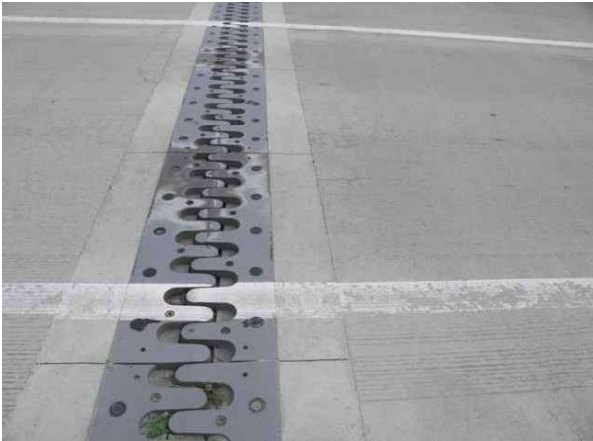
| P3 후타재 균열(Cw=0.3mm미만) | P6 후타재 균열(Cw=0.3mm미만) |

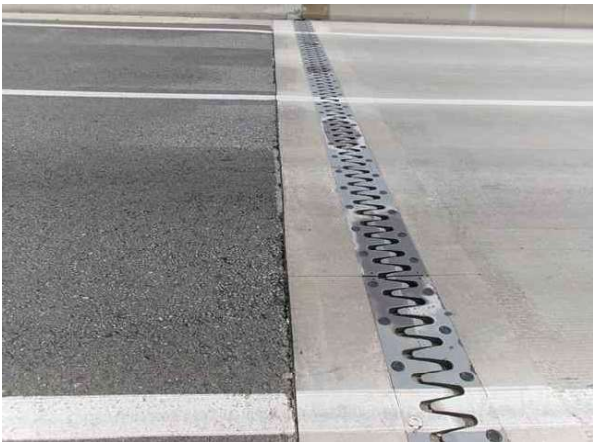
| A2 후타재 균열(Cw=0.3mm미만) | A1 하부 누수 |

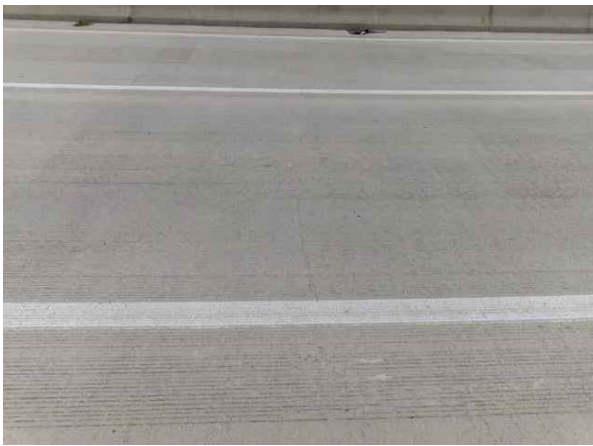
| S1 포장 균열 | S1 포장 균열 |

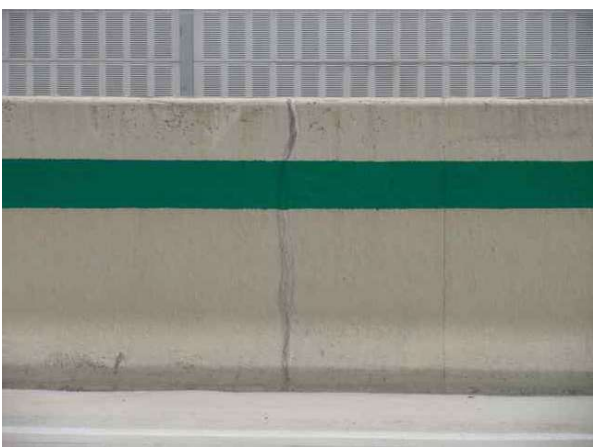
| S2 중앙분리대 균열(Cw=0.3mm미만) | S3 중앙분리대 균열(Cw=0.3mm미만) |

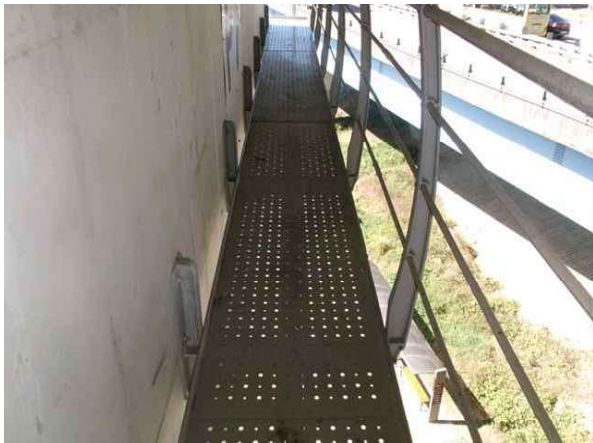
점검로 상태양호

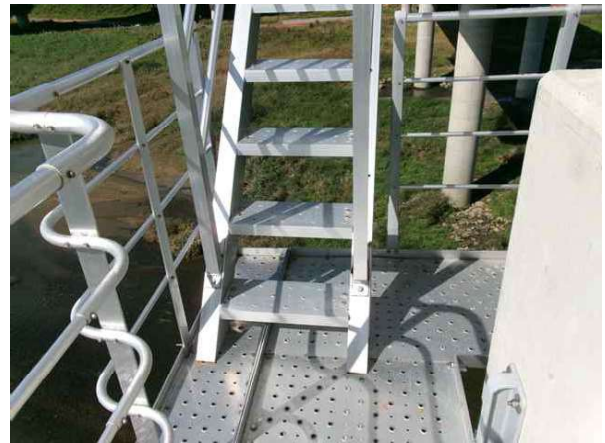
점검로 상태양호

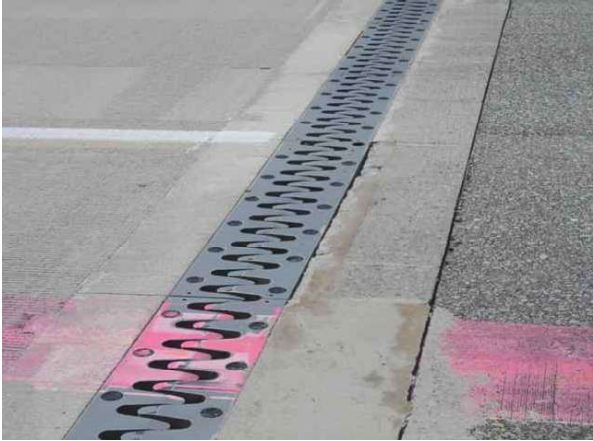
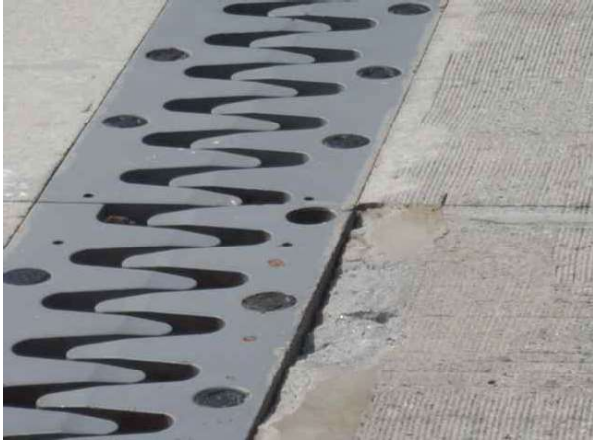
| A2 후타재 파손(0.1×1.5), 본체 볼트 탈락(1EA) | A2 후타재 파손(0.1×1.5), 본체 볼트 탈락(1EA) |

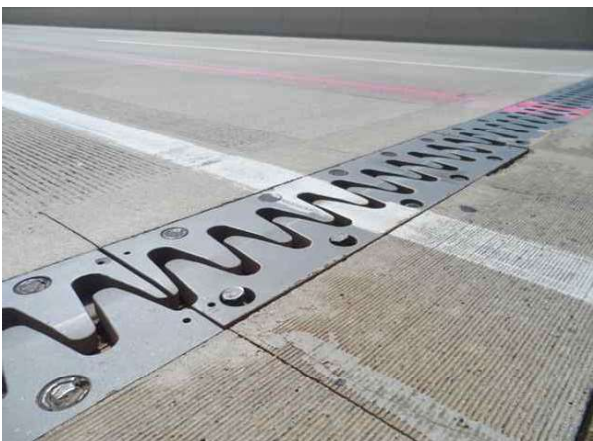
| A2 본체 볼트 탈락(2EA) | P3 상태양호 |

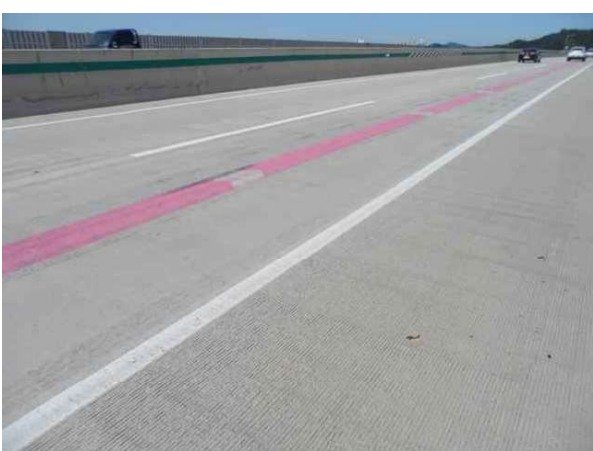
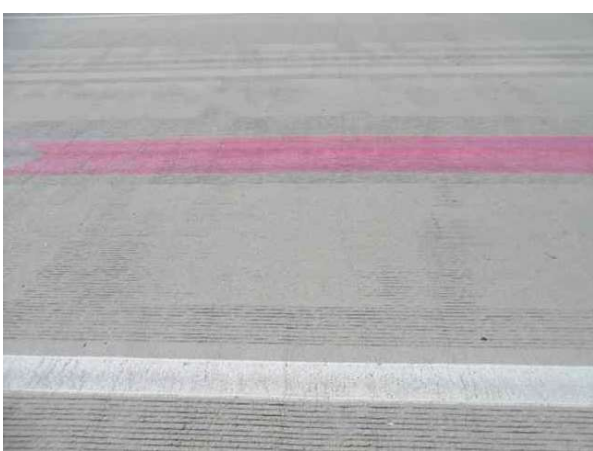
| S2 포장 망상균열(35.0×3.0) | S2 포장 망상균열(35.0×3.0) |

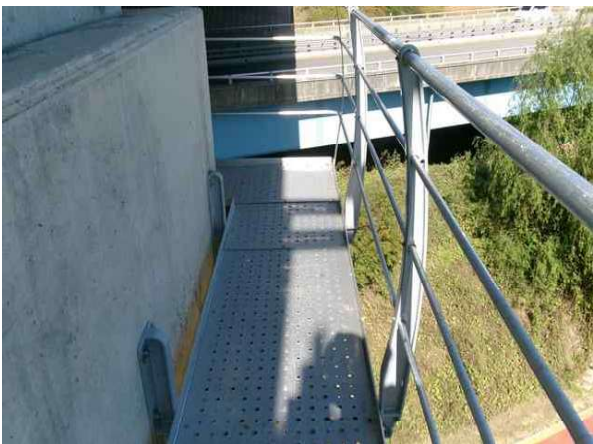
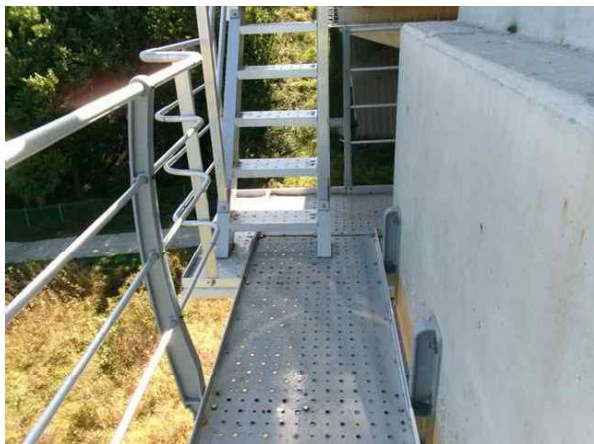
| 점검로 상태양호 | 점검로 상태양호 |

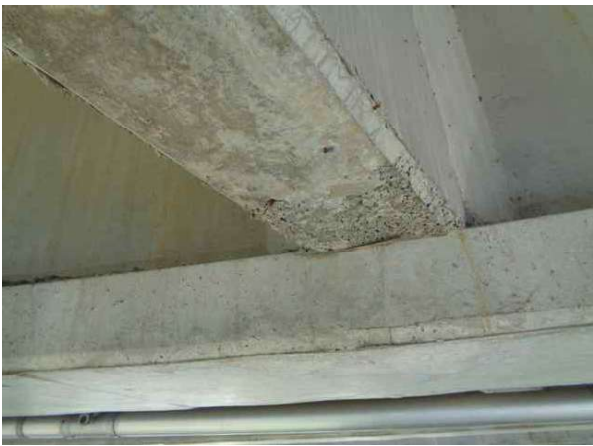
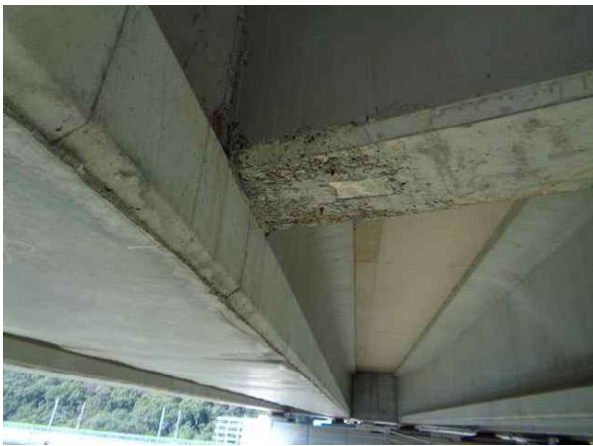
| 가로보 S3-G2~3 재료분리 (0.3×0.3×3EA) | 가로보 S3-G2~3 재료분리 (0.3×0.3×3EA) |

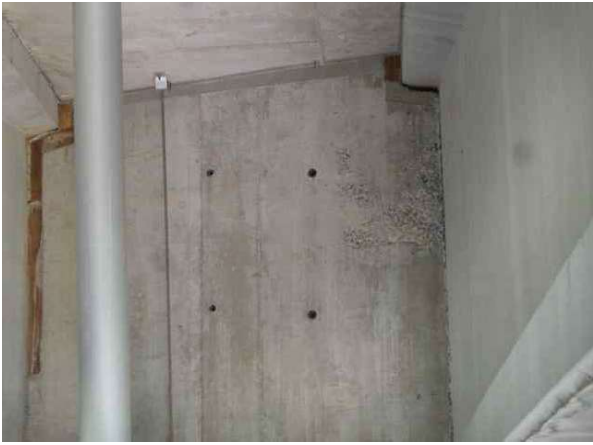
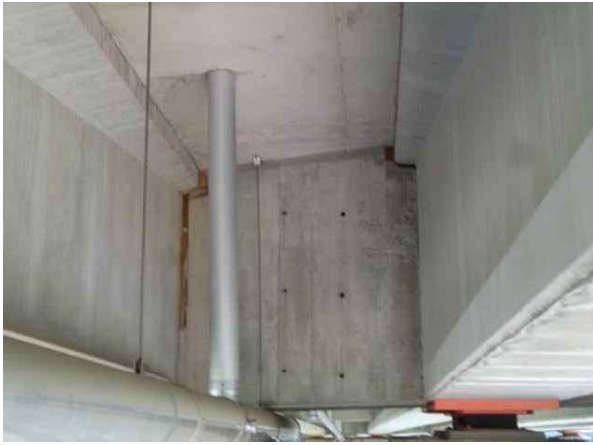
| 가로보 S4-G1~2 재료분리 (0.5×1.0) | 가로보 S4-G1~2 재료분리 (0.5×1.0) |

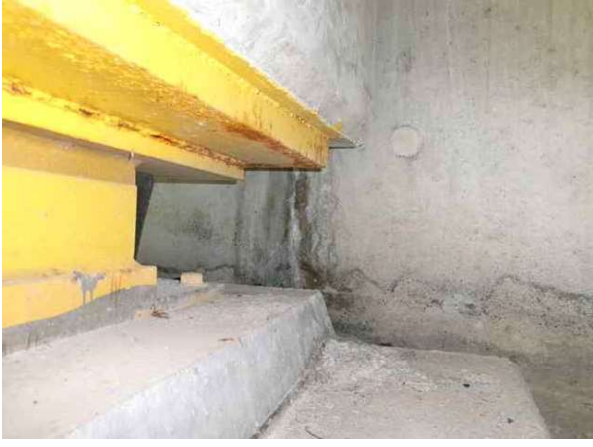
| 교대 A2 흉벽 백태 (0.2×0.5) | 교대 A2 법면 이격 (L=24.0m) |

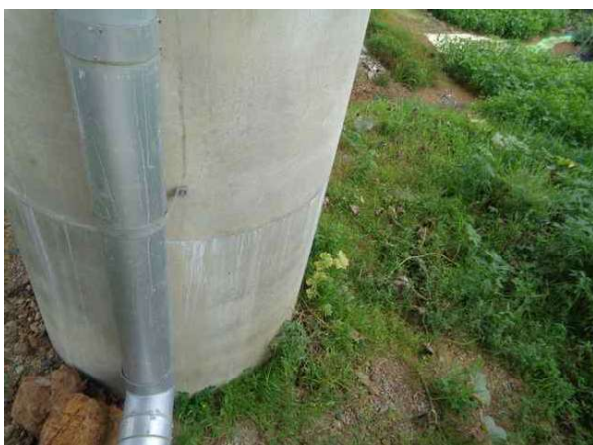
교각 P3 기둥부 백태( $2.0 \times 1.0$ )

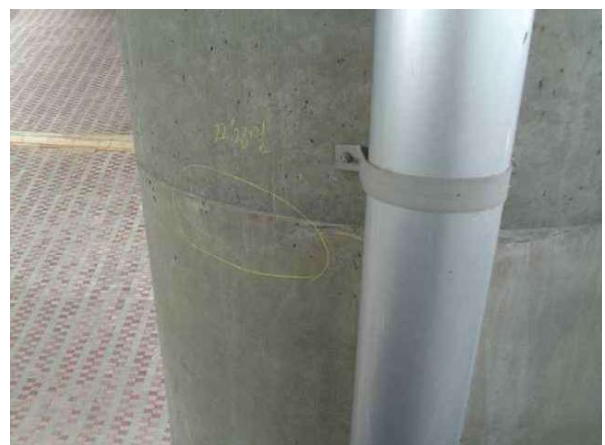
교각 P1 기둥부 박리( $3.0 \times 0.1$ )

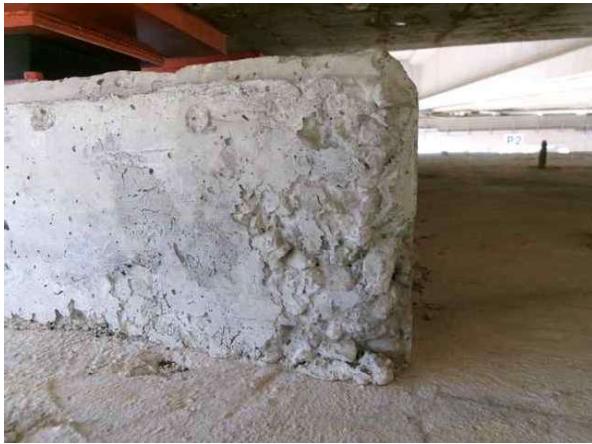
P1-Sh3 받침콘크리트 재료분리(0.1×0.1×4EA)

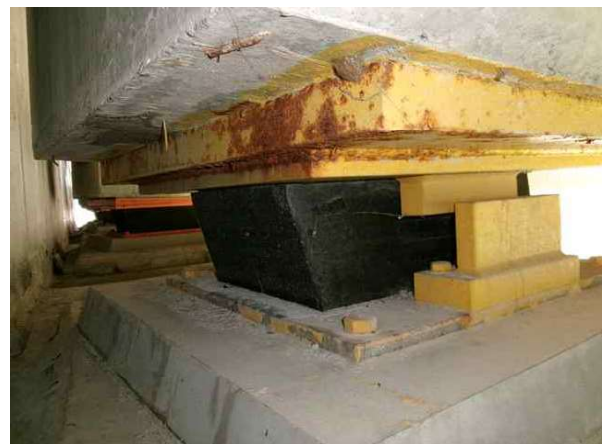
A2-Sh5 Plate부식(1EA)

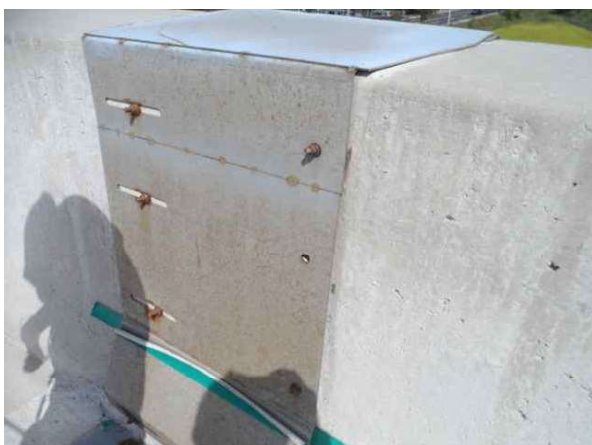
신축이음 A1 차수판 앵커탈락(1EA)

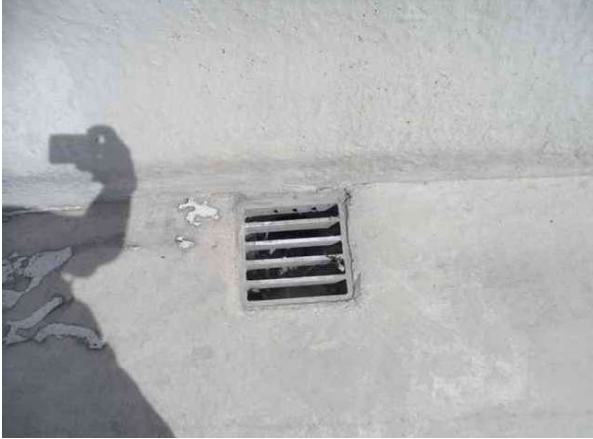
| <p>배수시설 S5 배수구 그레이팅 변형(1EA)</p> | <p>배수구 상태 양호</p> |
