## 1. 강매교

## 손상현황 사진

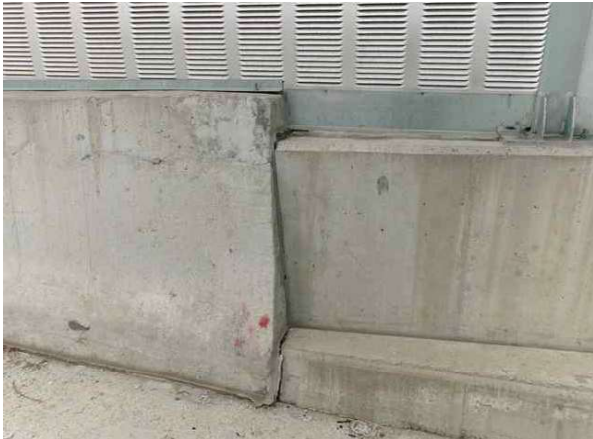
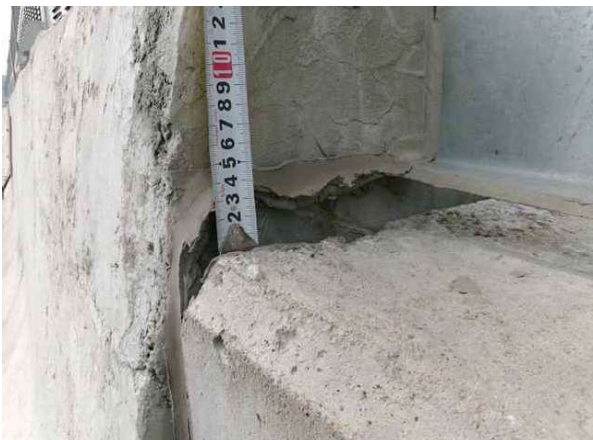
| <p>배수관 상태 양호</p> | <p>방호벽 S7 접속부 단차(L=1.5m, T=3.5cm))</p> |
| <p>방호벽 S7 접속부 단차(L=1.5m, T=3.5cm))</p> | <p>방호벽 S7 접속부 파손(0.1 × 0.5)</p> |

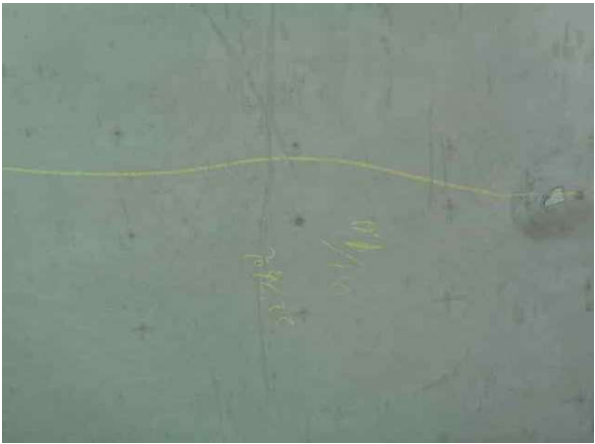
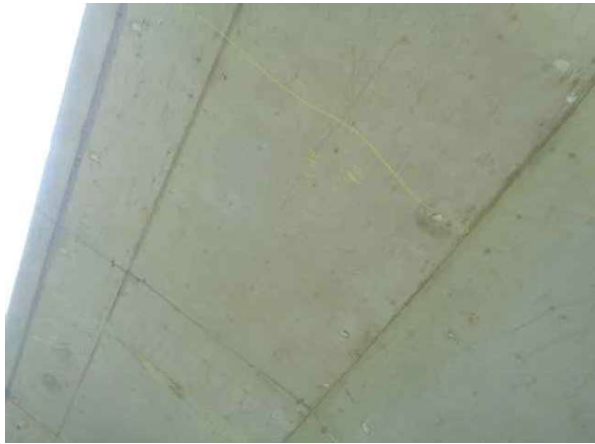
| 바닥판 하면 S1 균열(Cw=0.3mm미만) | 바닥판 하면 S1 균열(Cw=0.3mm미만) |

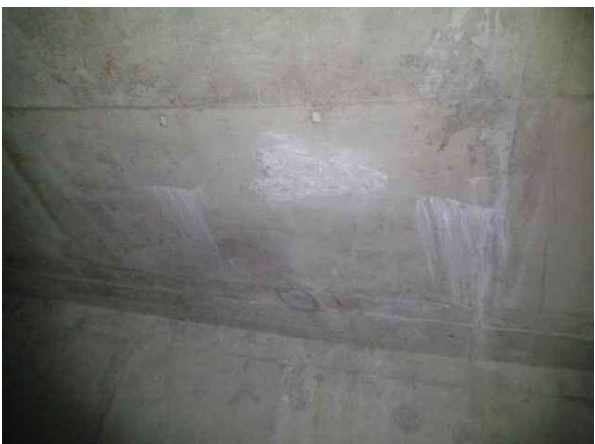
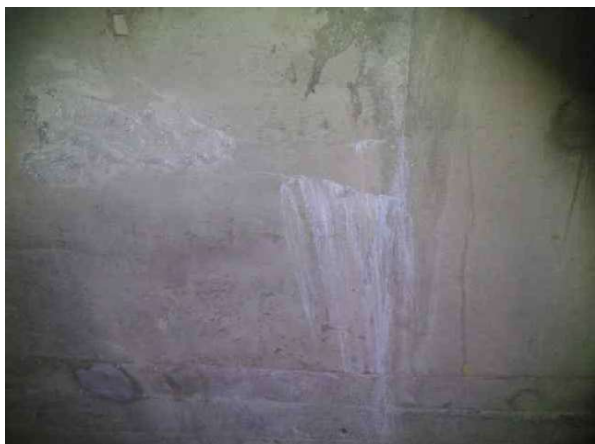
| 바닥판 하면 S3 균열부백태(0.2×0.5×2EA) | 바닥판 하면 S3 균열부백태(0.2×0.5×2EA) |

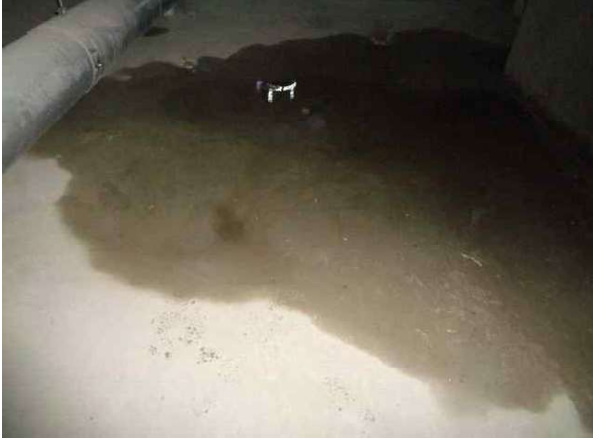
| 거더내부 S1 바닥채수(3.0×3.0) | 거더내부 S4 바닥채수(2.5×2.5) |

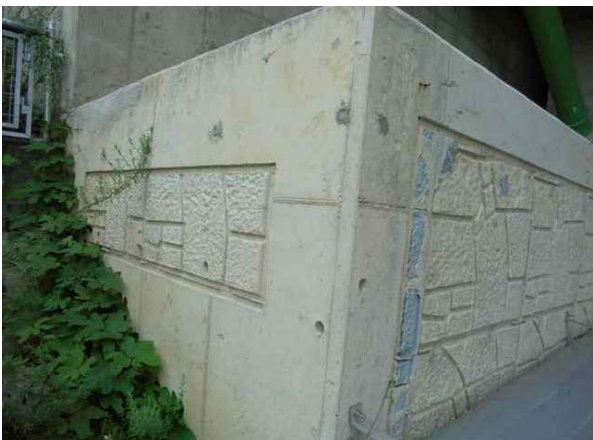
| 교대 A1 균열(Cw=0.3mm미만) | 교대 A1 균열(Cw=0.3mm이상) 보수 |

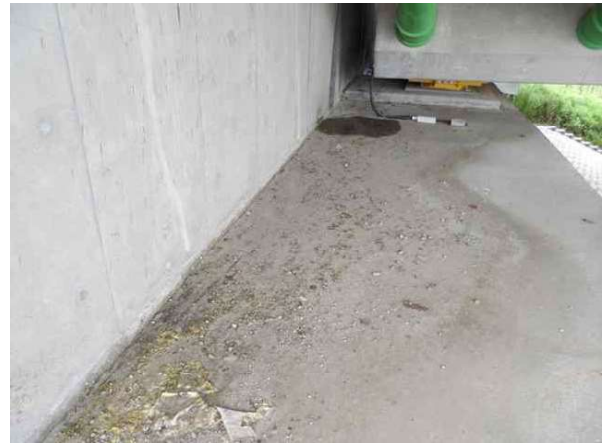
교대 A2 체수(1.0×10.0)

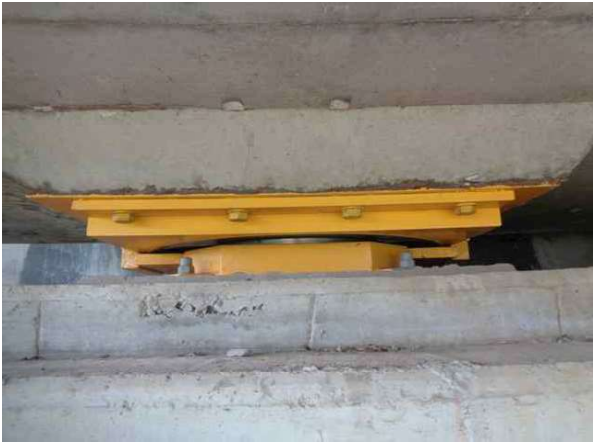
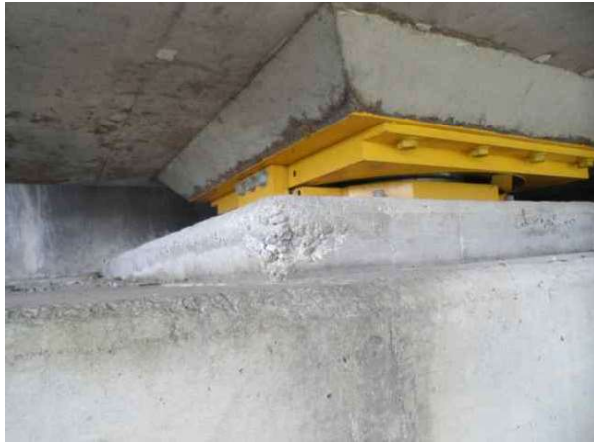
| A2-Sh1 받침콘크리트 재료분리(0.6×0.2) | A2-Sh1 받침콘크리트 재료분리(0.6×0.2) |

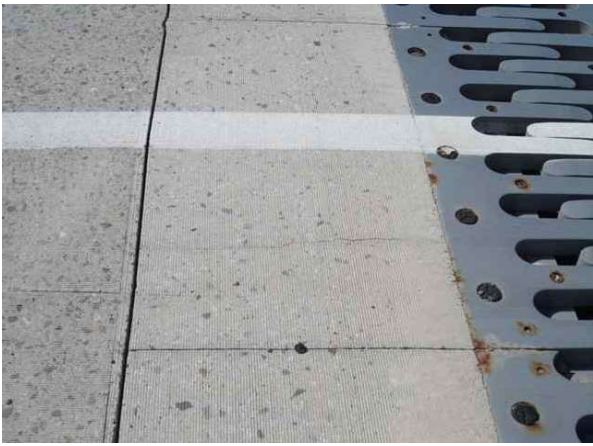
| 신축이음 A1 후타재 균열(Cw=0.3mm미만) | 신축이음 A2 후타재 균열(Cw=0.3mm미만) |

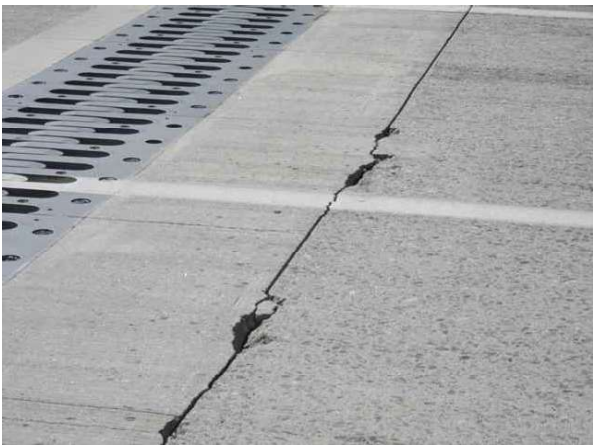
| 신축이음 A2 후타재 파손(0.2×0.5) | 신축이음 A2 차수판 앵커탈락(3EA) |

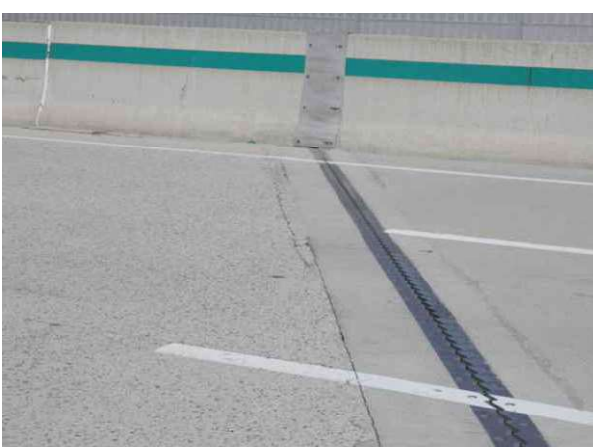
| S1(A2) 접속도로 파손(0.3×4.5) | S1 교면포장 상태 양호 |

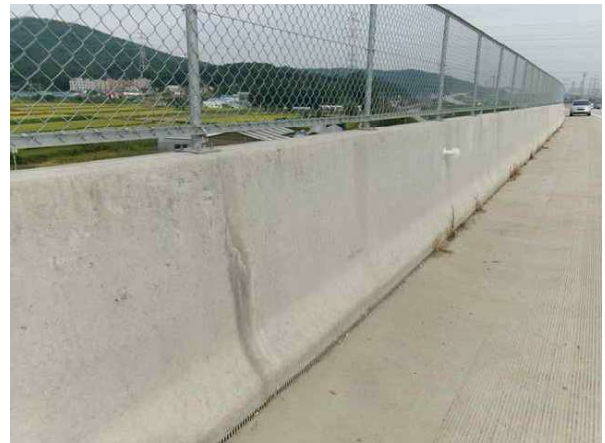
방호벽 S3 균열부백태(0.1 × 1.5 × 3EA)

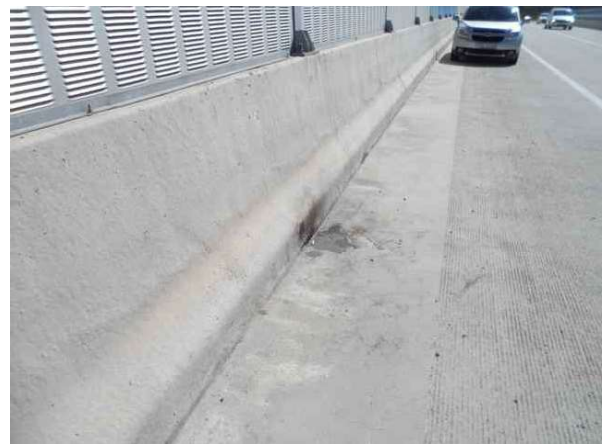
방호벽 S2 화재흔적(0.5 × 0.5)

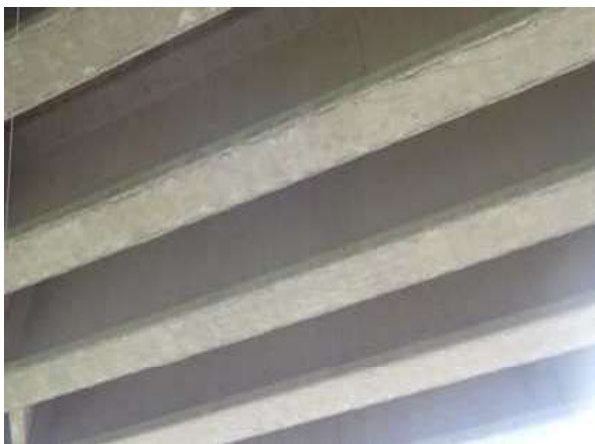
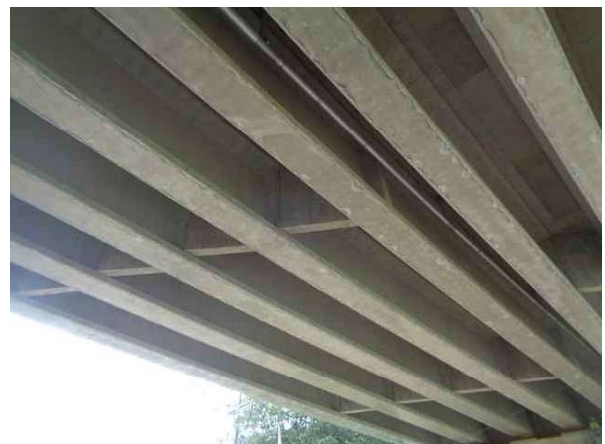
거더 상태양호-서울방향

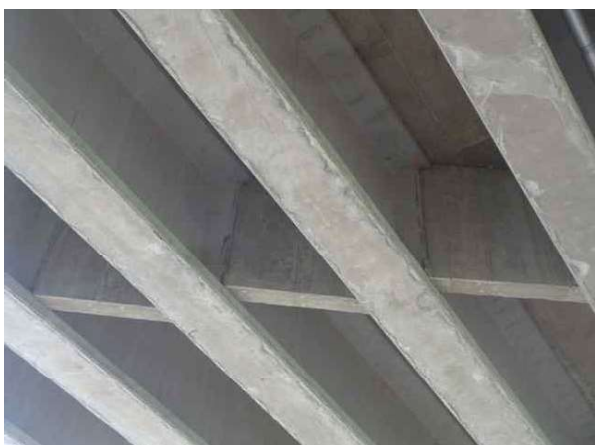
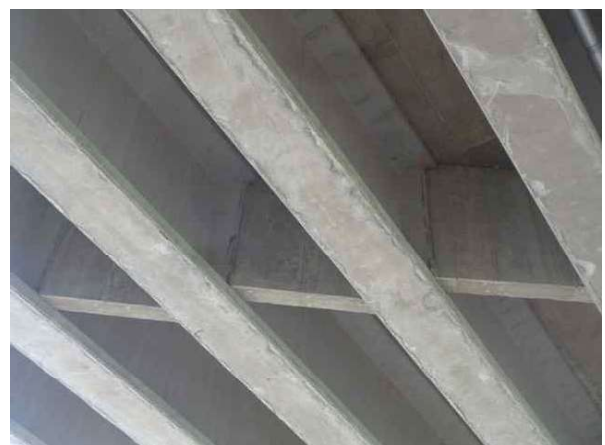
가로보 상태양호-서울방향

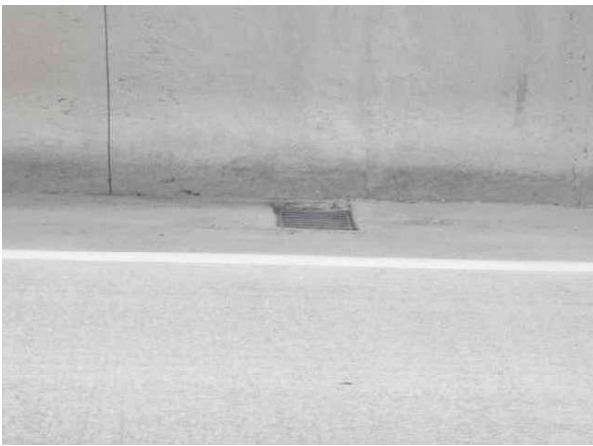
| 배수구 상태 양호-서울방향 | 배수관 상태 양호-서울방향 |

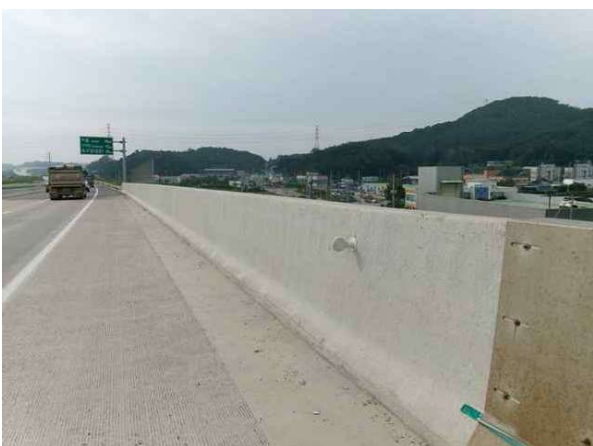
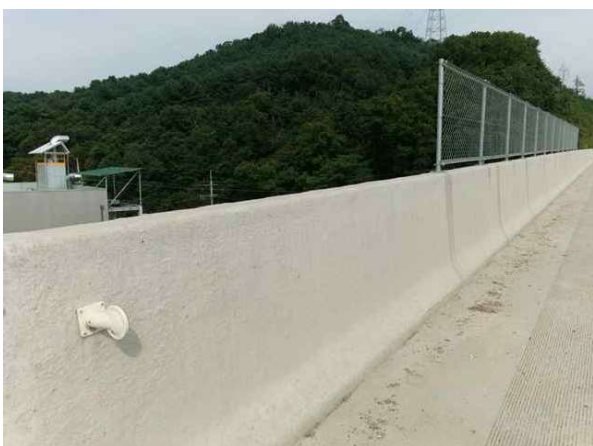
| 방호벽 상태양호-서울방향 | 방호벽 상태양호-서울방향 |

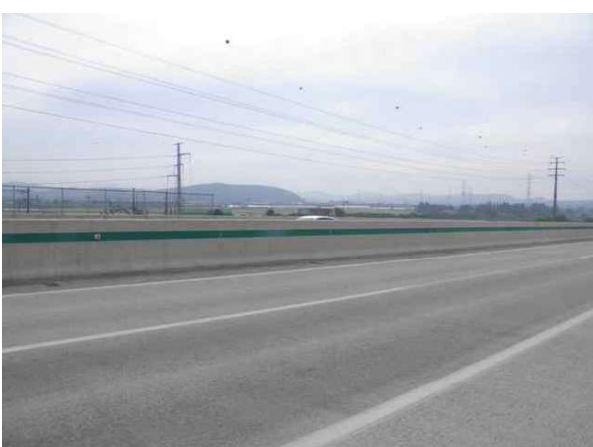
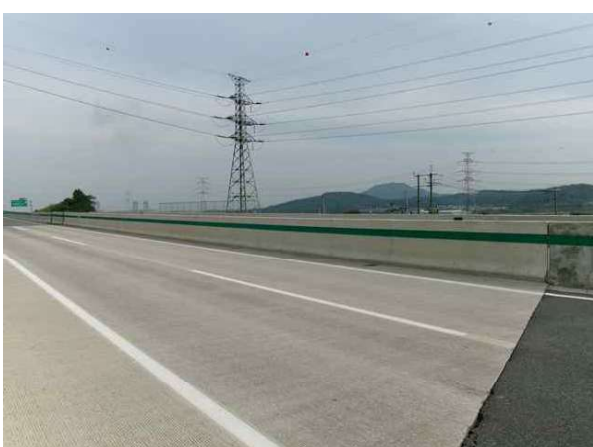
| 중분대 상태양호-서울방향 | 중분대 상태양호-서울방향 |

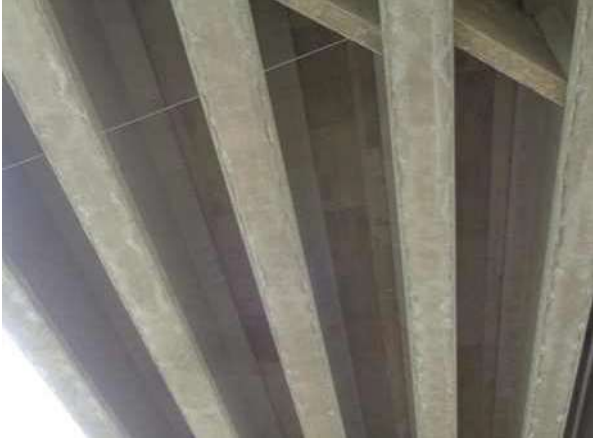
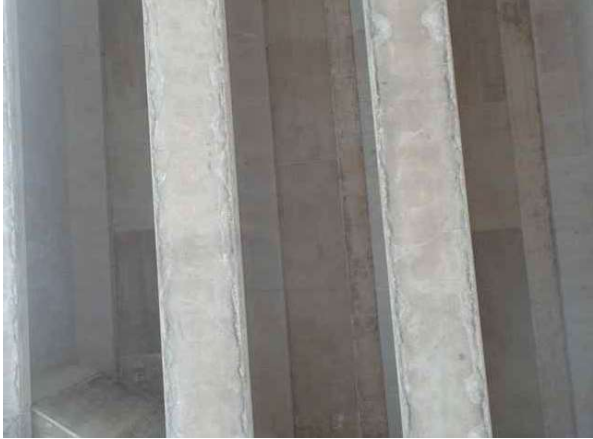
| 바닥판 하면 상태양호-문산방향 | 바닥판 하면 상태양호-문산방향 |

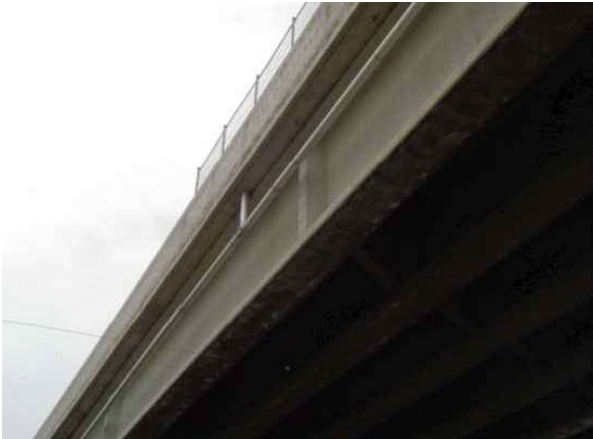
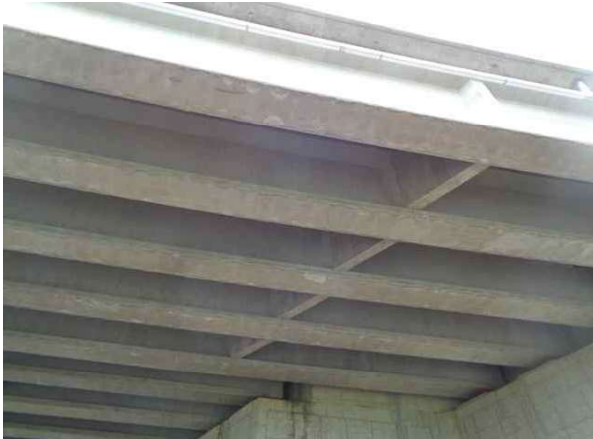
| 거더 상태양호-문산방향 | 거더 상태양호-문산방향 |

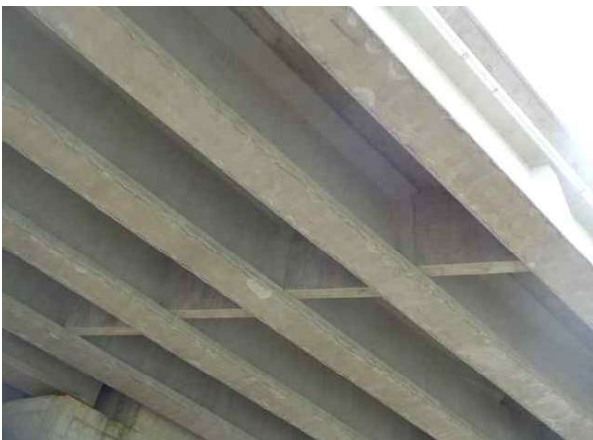
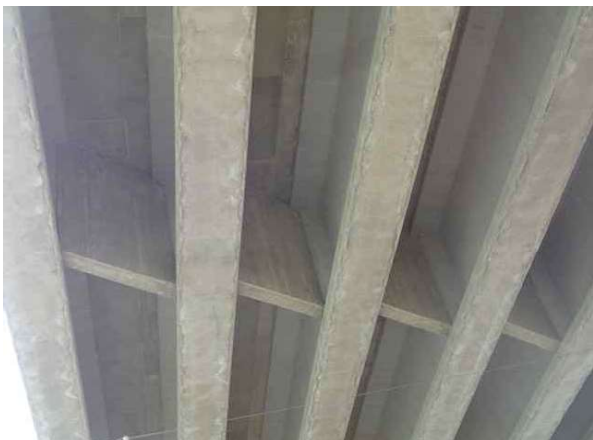
| 가로보 상태양호-문산방향 | 가로보 상태양호-문산방향 |

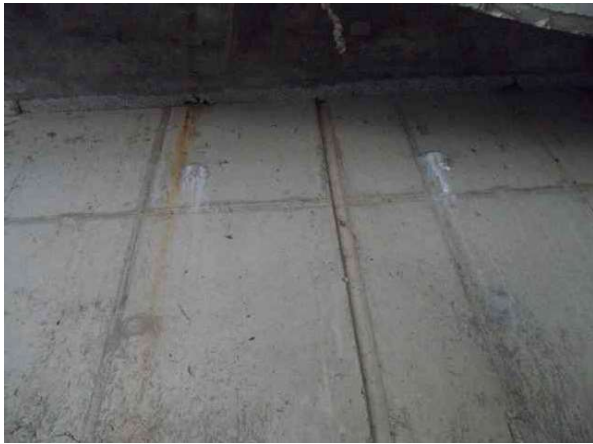
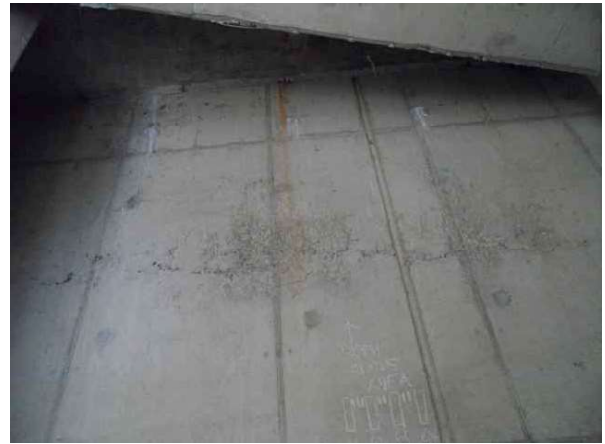
A2 백태 (0.1×0.5×8EA)-문산방향

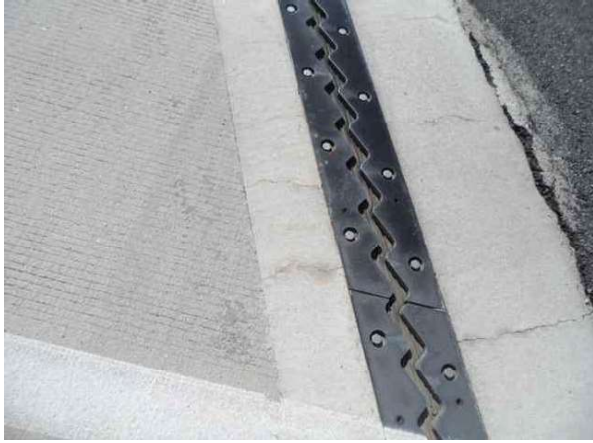
A2 후타재 박락(0.1m×1.0m)-문산방향

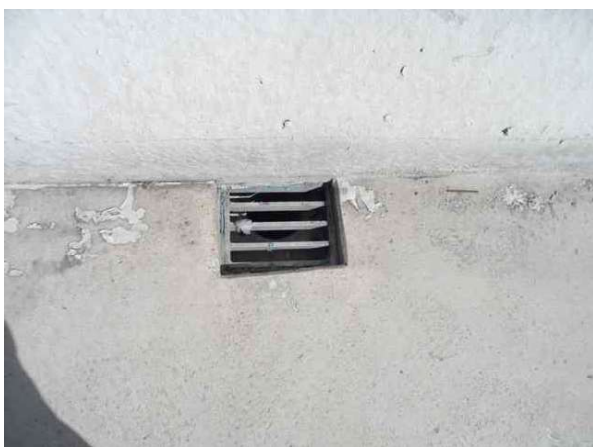
배수구 상태 양호-문산방향

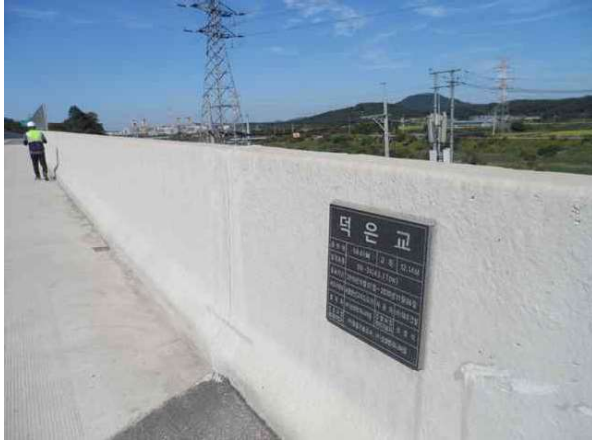
방호벽 상태양호-문산방향

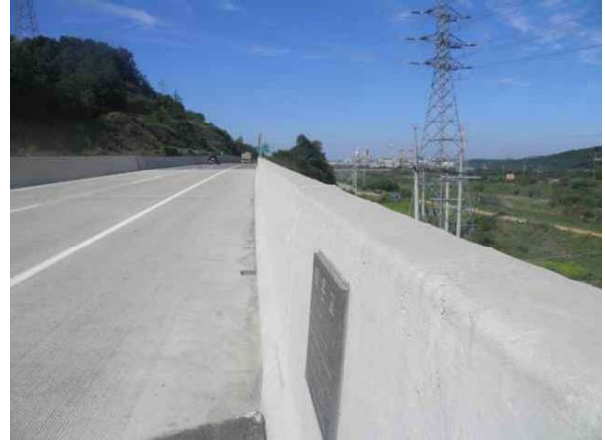
방호벽 상태양호-문산방향

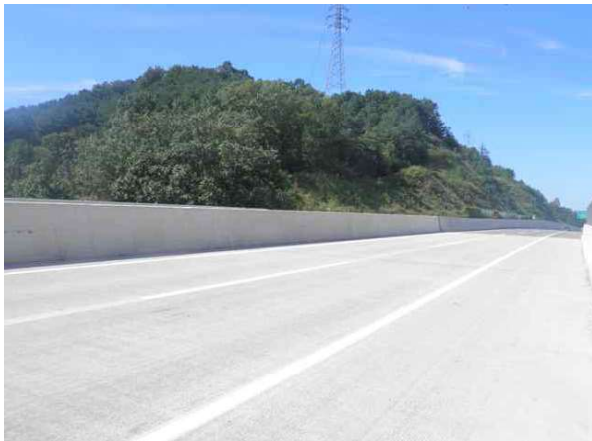
중분대 상태양호-문산방향

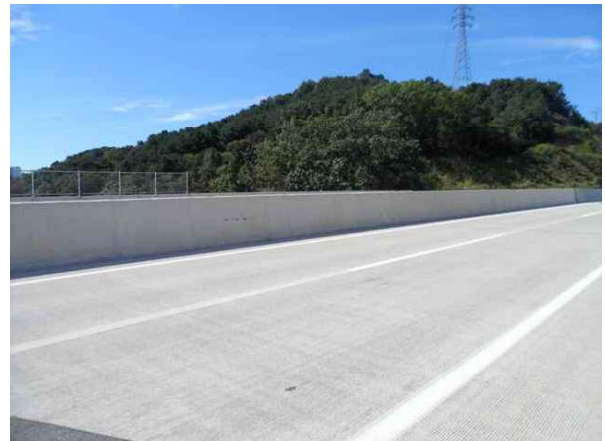
중분대 상태양호-문산방향

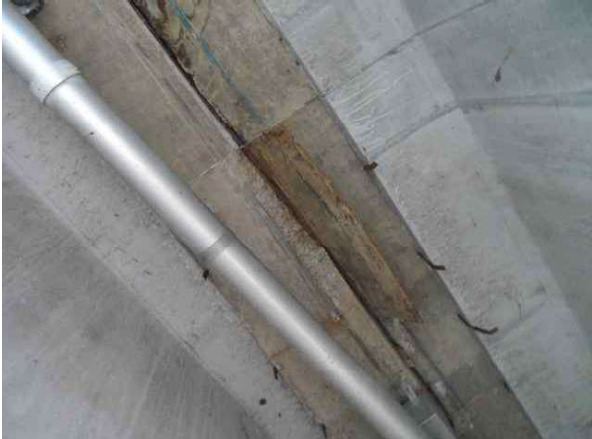
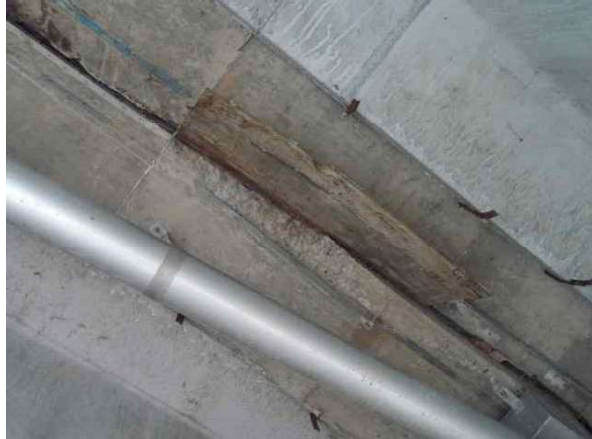
| 바닥판 하면 S4 파손(0.3×1.0) | 바닥판 하면 S4 파손(0.3×1.0) |

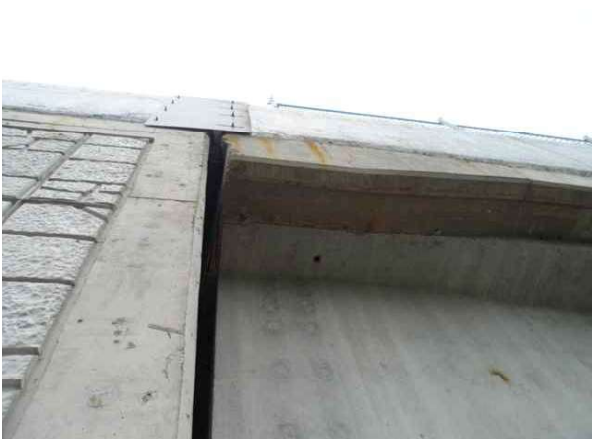
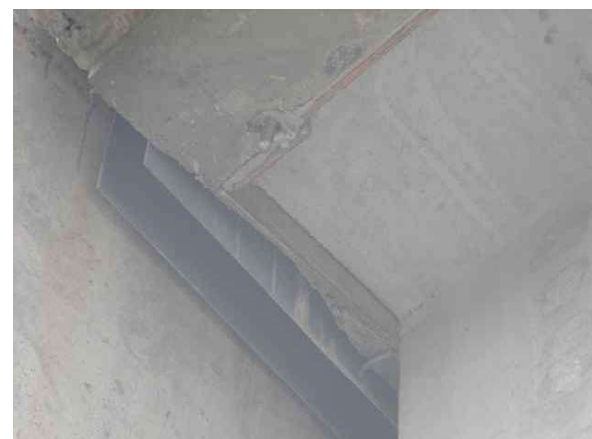
| 바닥판 하면 S4 거푸집 미제거(0.2×1.0) | 바닥판 하면 S4 거푸집 미제거(0.2×1.0) |

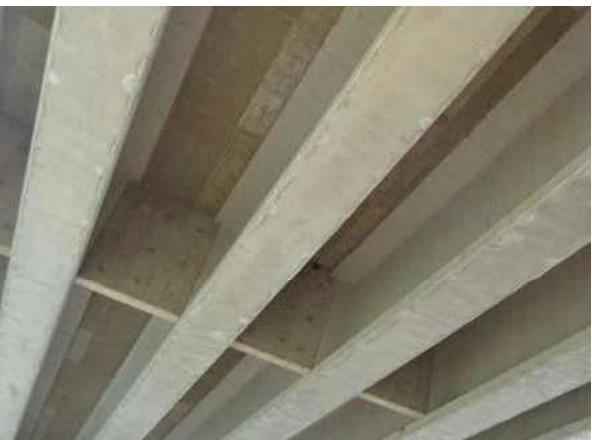
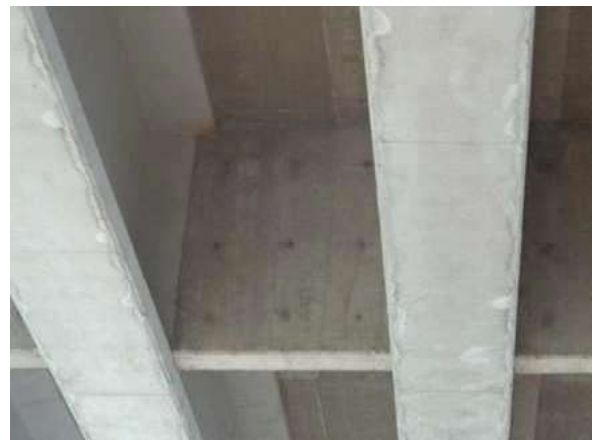
| 가로보 상태양호 (IPC거더) | 가로보 상태양호 (IPC거더) |

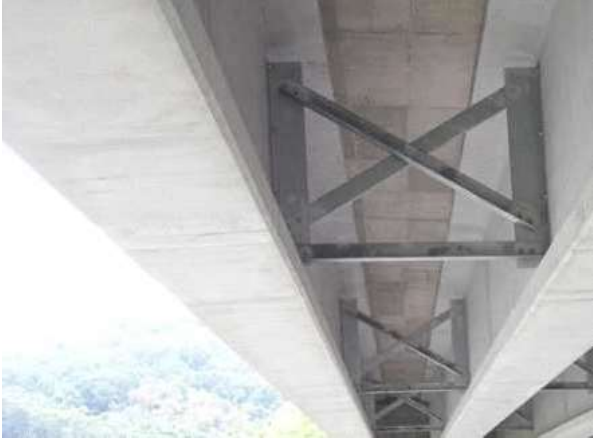
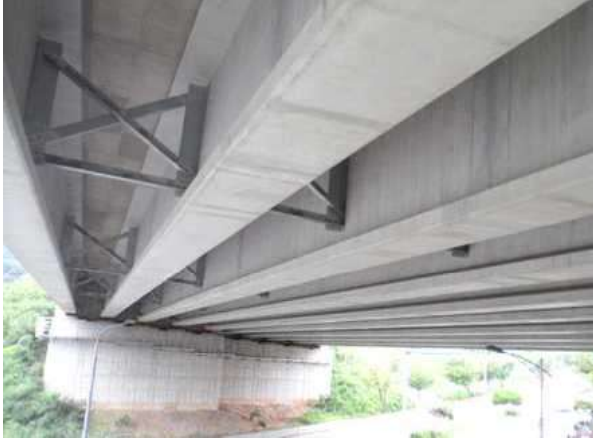
| 가로보 상태양호(SEG Beam 거더) | 가로보 상태양호(SEG Beam 거더) |

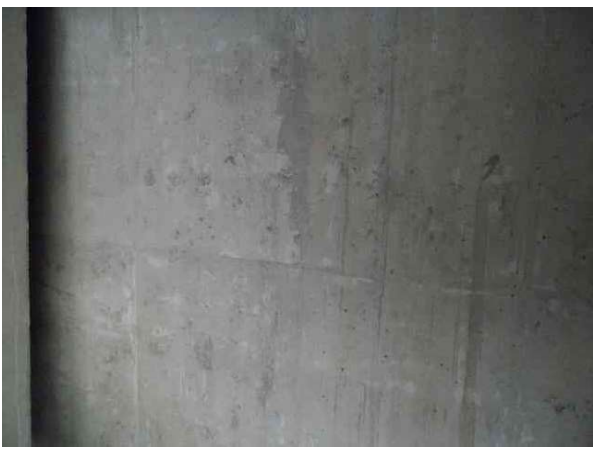
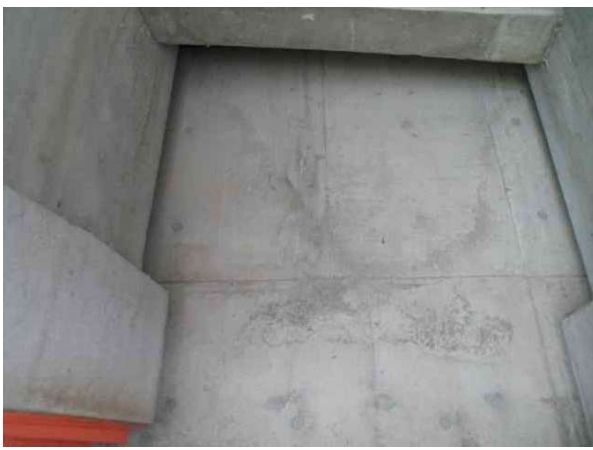
| 교대 A1 홍벽 균열(Cw=0.3mm미만) | 교대 A2 홍벽 균열(Cw=0.3mm미만) |

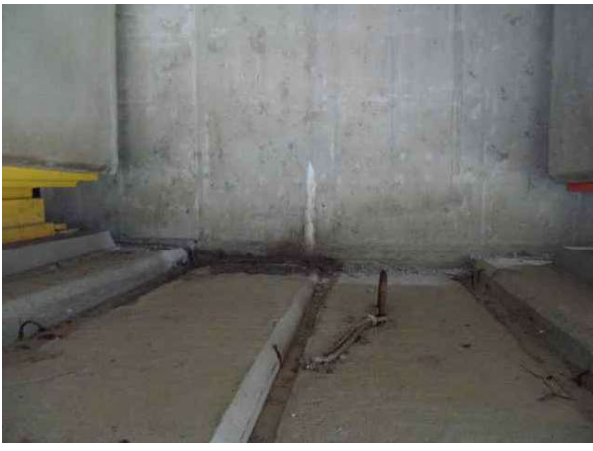
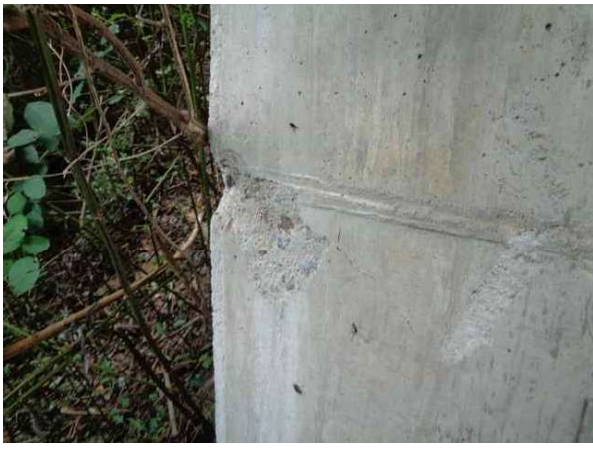
| 교대 A1 홍벽 백태(0.1×0.5×2EA) | 교대 A2 파손 (0.1×0.1) |

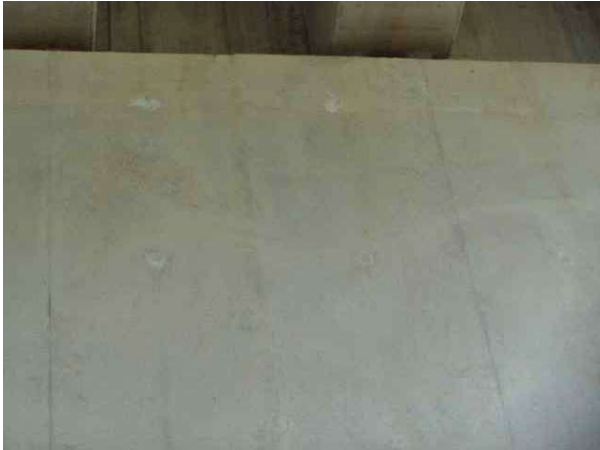
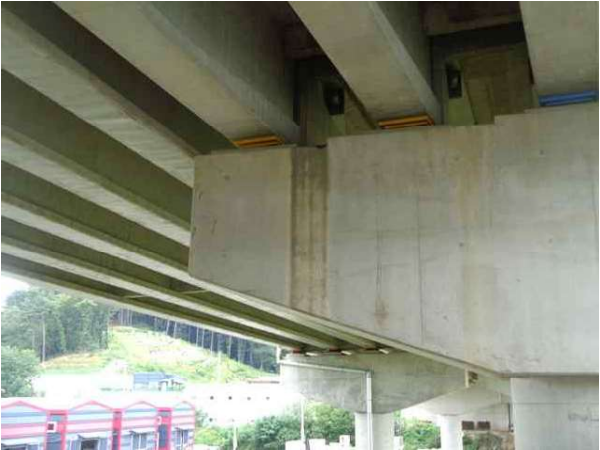
| 교각 P8 코핑부 균열( $C_w=0.3\text{mm}$ 미만) | 교각 P3 코핑부 누수흔적 ( $0.2 \times 0.5$ ) |

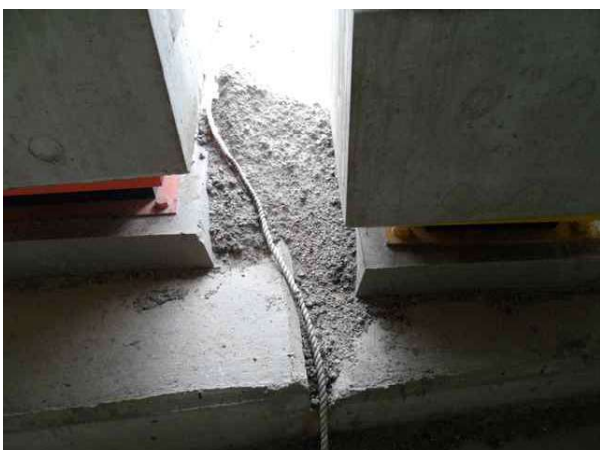
| 교각 P2 코핑부 폐콘크리트 퇴적( $1.0 \times 1.0$ ) | 교각 P2 코핑부 망상균열 ( $12.0 \times 2.0$ ) |

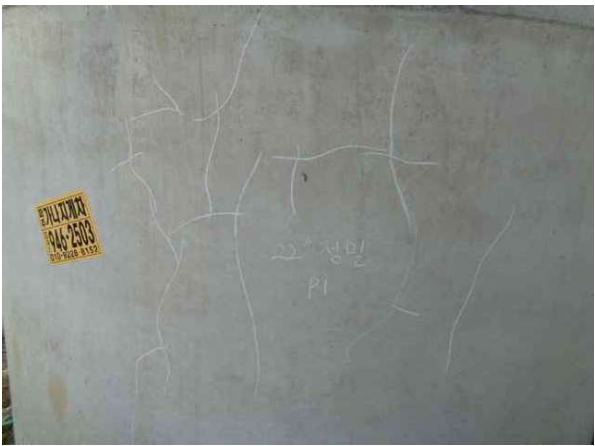
| <p>교각 P1 기둥부 망상균열(1.0×1.0)</p> | <p>교각 P1 코핑부 망상균열 (1.0×2.0)</p> |

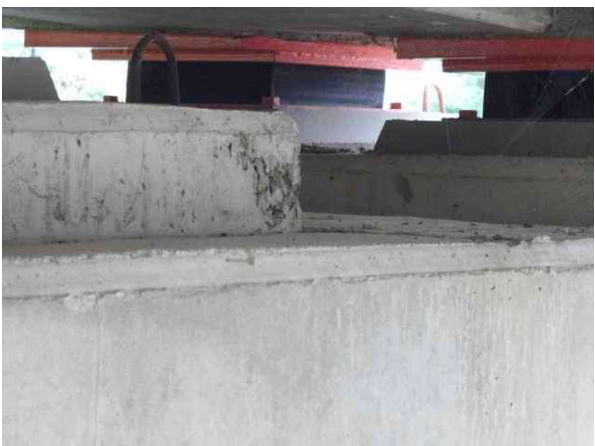
| <p>P2-Sh4 받침콘크리트 재료분리(0.2×0.2)</p> | <p>P3-Sh2 받침콘크리트 균열 (Cw=0.3mm미만)</p> |

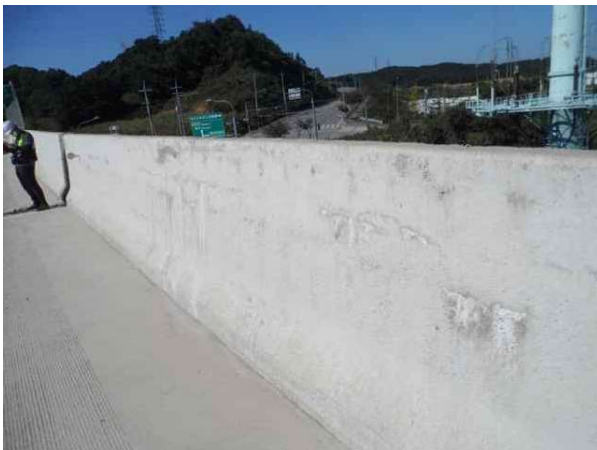
방호벽 S3 백태(4.0×0.5)

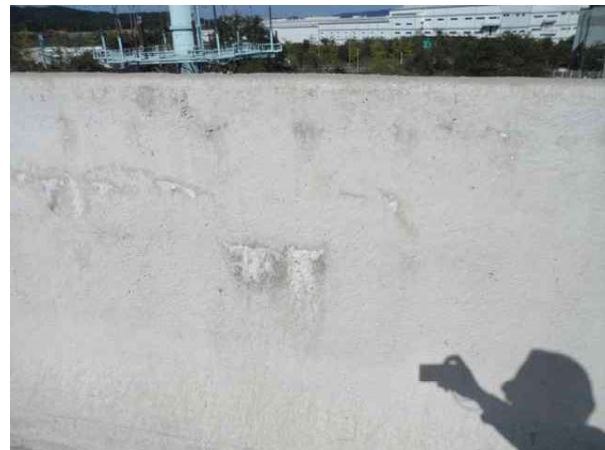
방호벽 S3 백태(4.0×0.5)

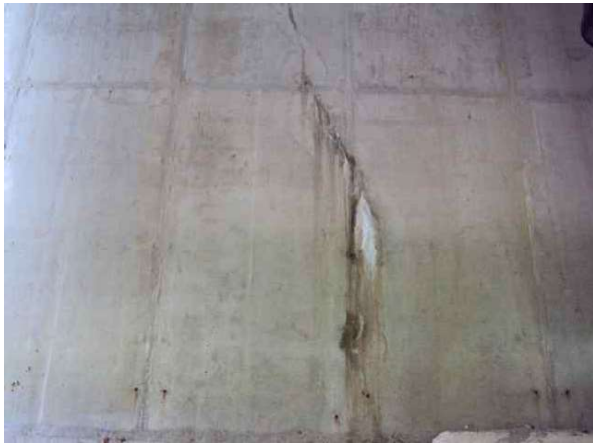
교대 A1 균열부백태(0.3×3.0×6EA)

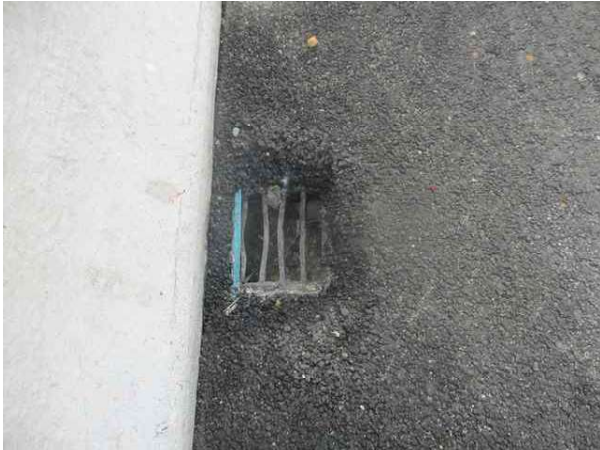
| <p>배수구 S1 그레이팅 변형 (1EA)</p> | <p>배수관 상태양호</p> |

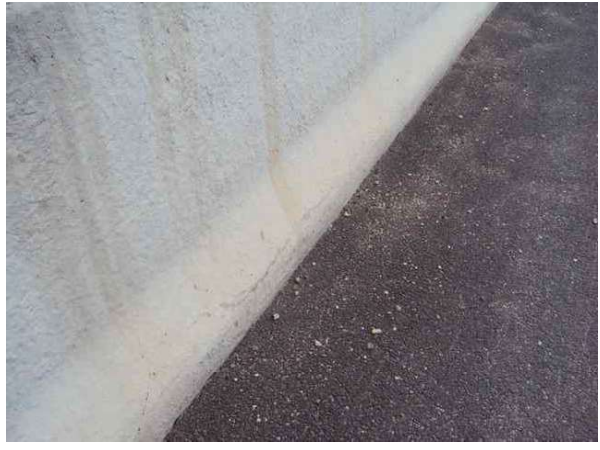
| <p>방호벽 S1 균열(Cw=0.3mm미만)</p> | <p>방호벽 S1 들뜸 (0.1m×2.0m)</p> |

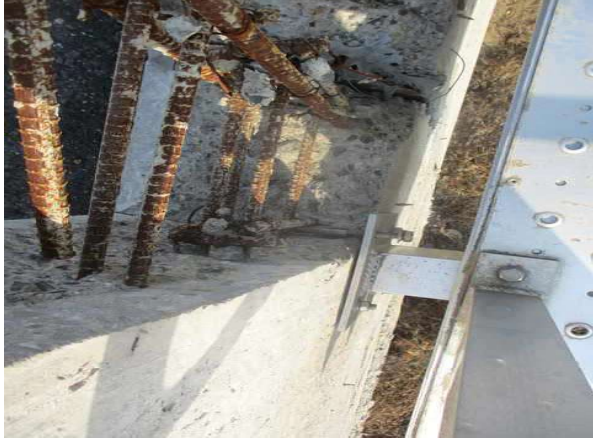
점검로 A1 철근 미제거(1EA)

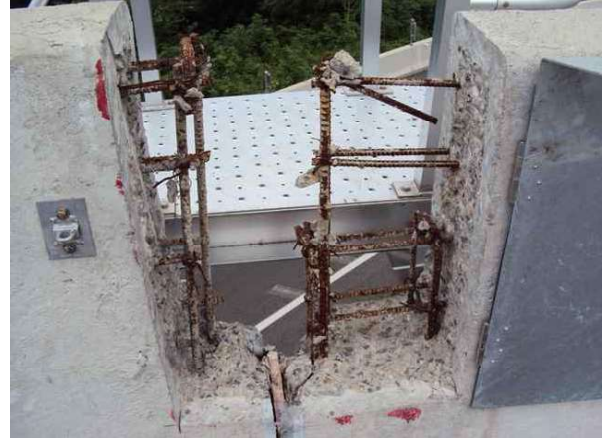
점검로 A1 철근 미제거(1EA)

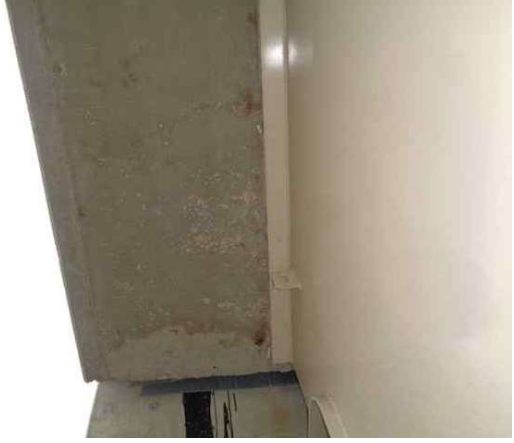
| <p>바닥판하면 S3 재료분리(0.2×0.4)</p> | <p>바닥판하면 S3 재료분리(1.0×2.0)</p> |

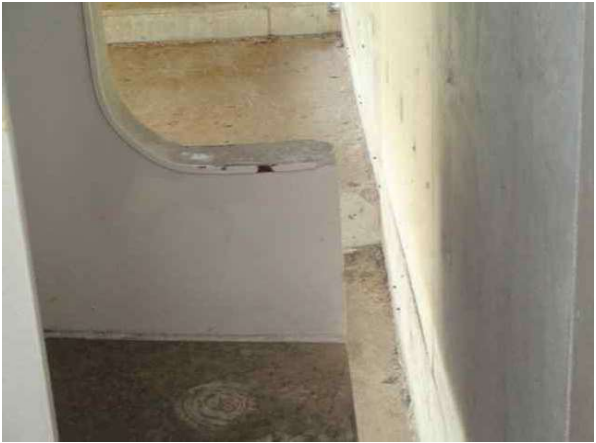
| <p>거터외부 S3-G2 도장손상(0.1×0.1×6EA)</p> | <p>거터내부 상태양호</p> |

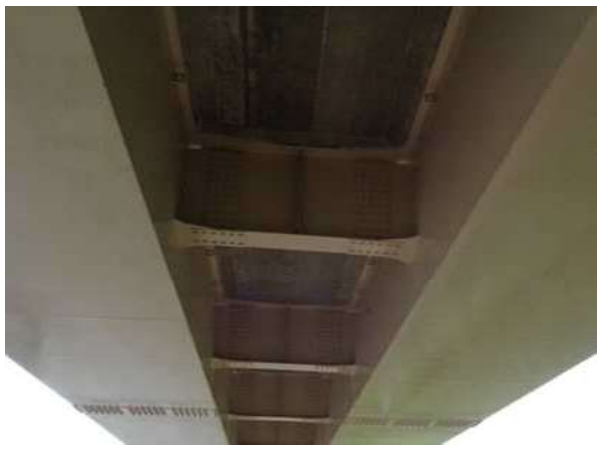
| <p>가로보 상태양호</p> | <p>가로보 상태양호</p> |

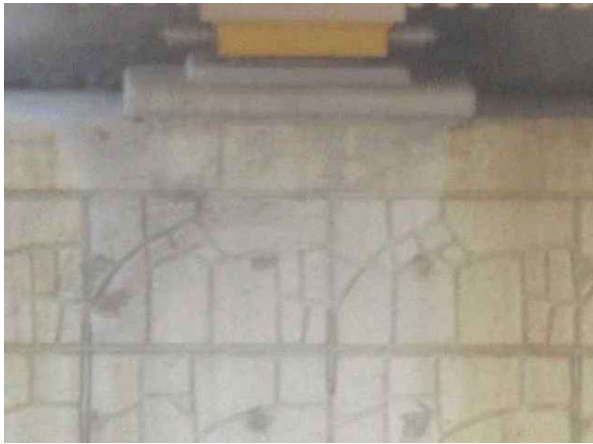
교대 A1 재료분리(0.2×0.4×2EA)

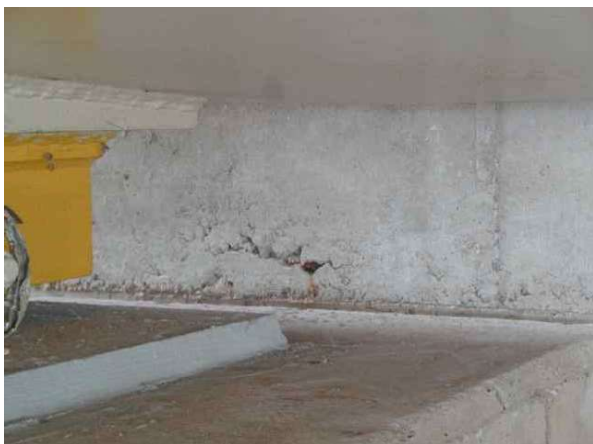
교대 A2 철근노출(0.3×0.1)

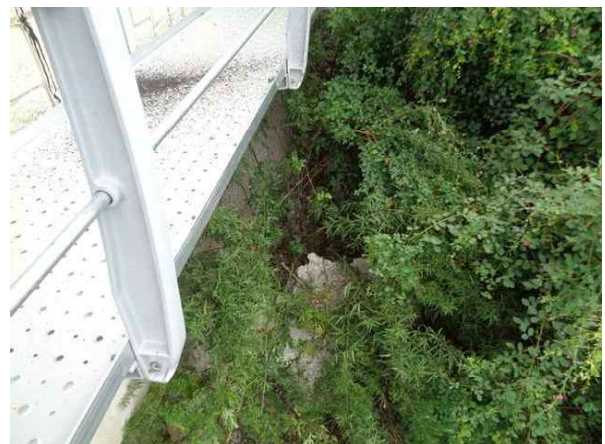
교대 A2 토사유실(L=3.0m)

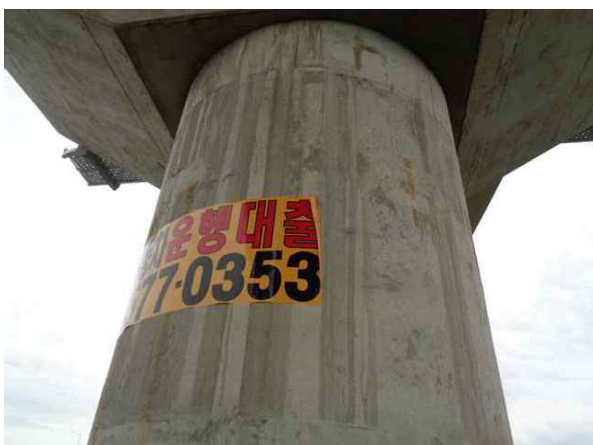
교각 P1 기둥부 표면불량(0.4×0.6×3EA)

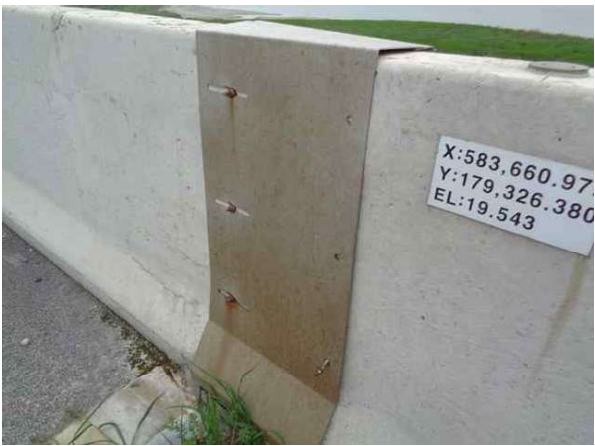
| <p>신축이음 A1 차수판 볼트체결불량(4EA)</p> | <p>신축이음 A2 후타재 파손(0.1×3.0×2EA)</p> |

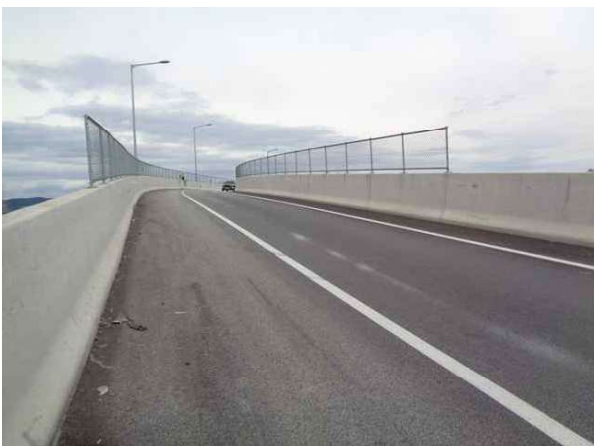
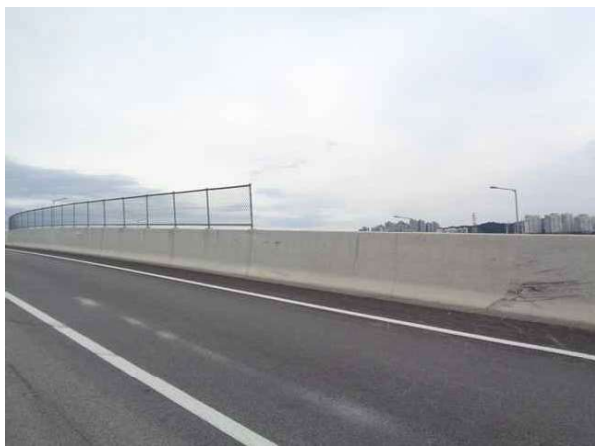
| <p>교면포장 상태양호</p> | <p>교면포장 상태양호</p> |

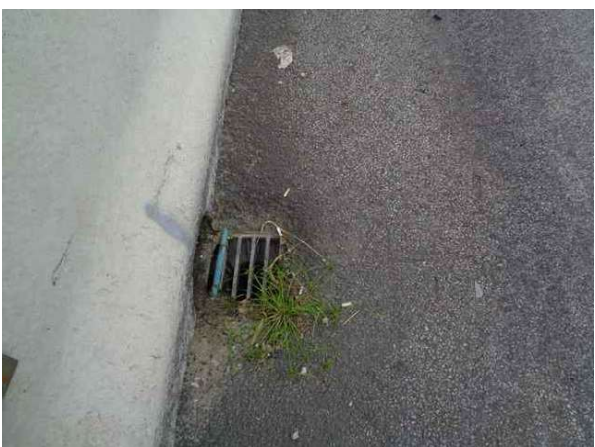
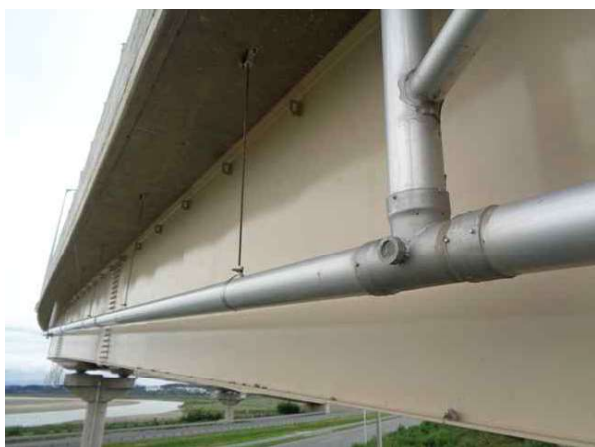
| <p>배수구 상태 양호</p> | <p>배수관 상태 양호</p> |

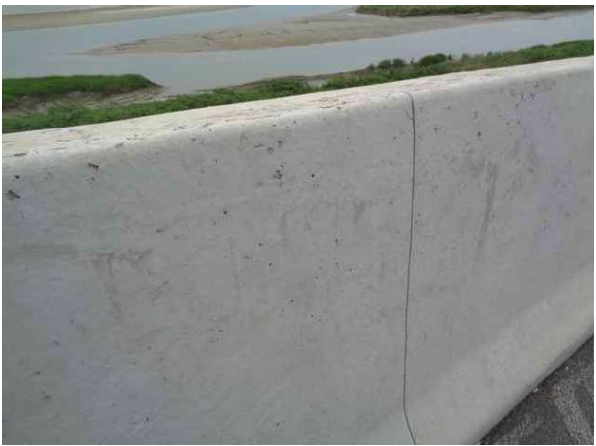
| <p>방호벽 S1 균열(Cw=0.3mm미만)</p> | <p>방호벽 S1 파손(0.4m×0.5m)</p> |

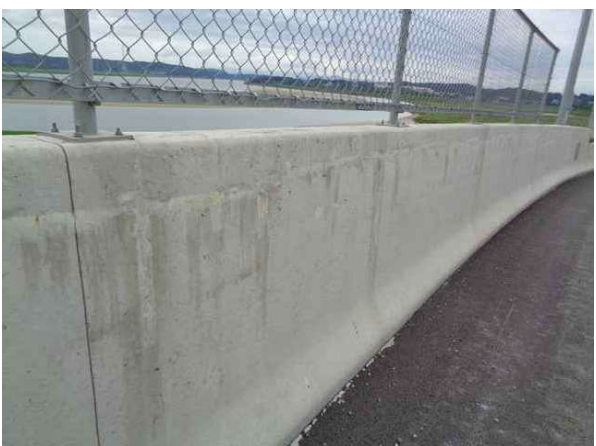
| <p>방호벽 S2 망상균열 및 백태(15.0m×0.3m)</p> | <p>방호벽 S2 접속부 단차 (L=1.5m×2EA)</p> |
