## 1. 봉대산터널(서울,문산)

## 손상현황 사진

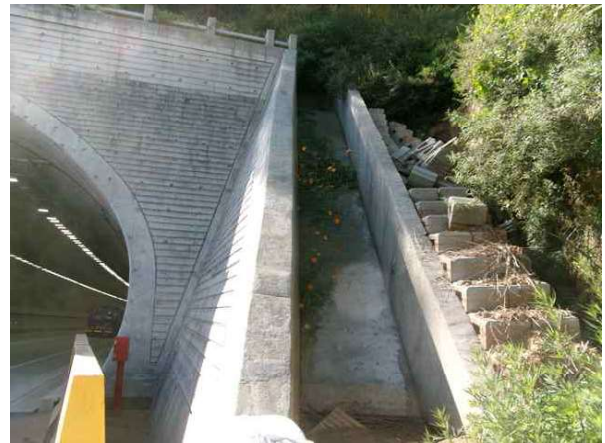
중점측 갭문 측면 표층유실-서울방향

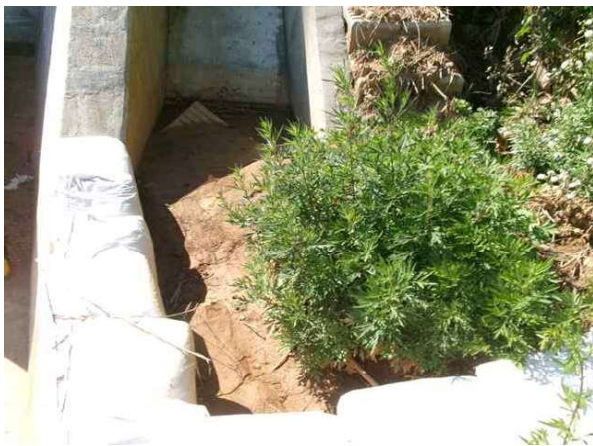
중점측 갭문 토사퇴적-서울방향

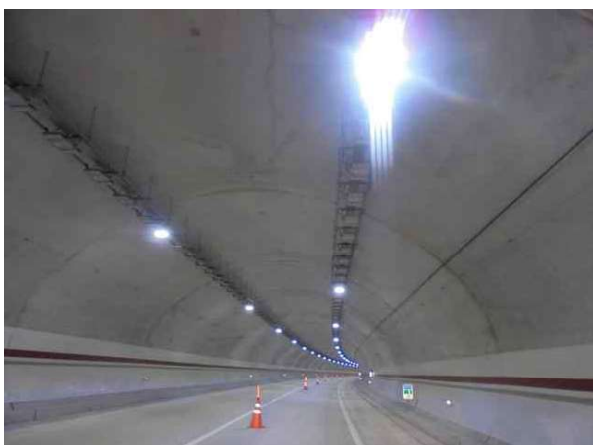
조명시설 상태양호-서울방향

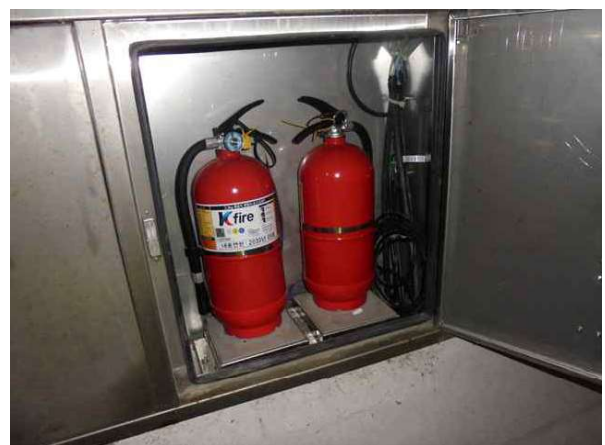
소화시설 상태양호-서울방향

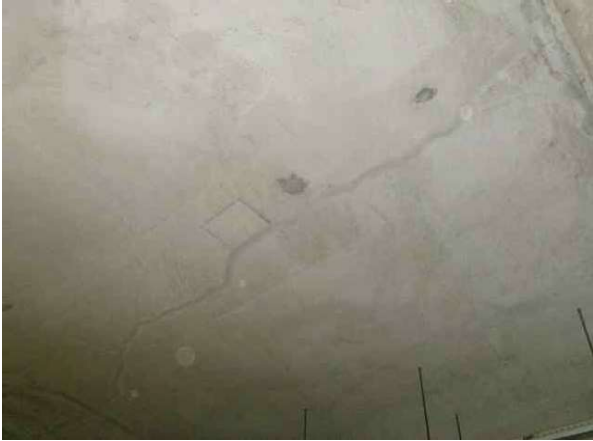
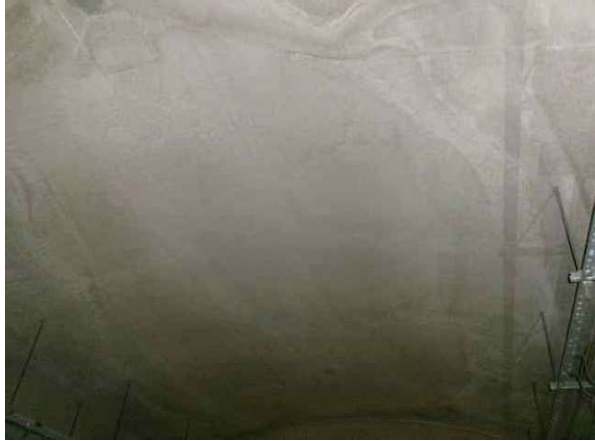
| 라이닝 S05 천단부 재균열 (Cw=0.3mm이상)-문산방향 | 라이닝 S21 천단부 균열 (Cw=0.3mm미만)-문산방향 |

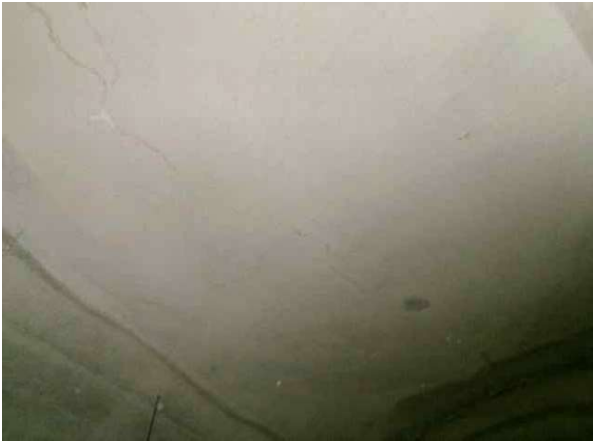
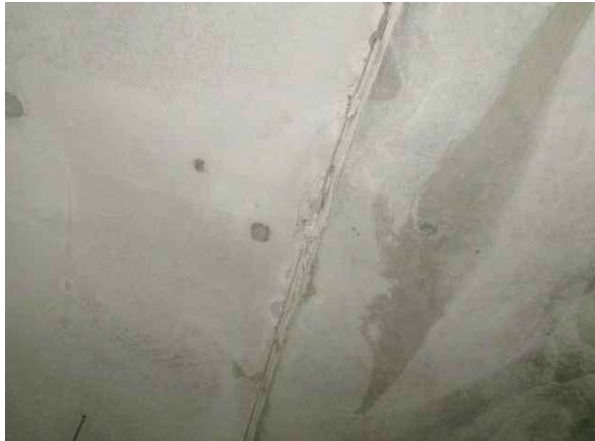
| 라이닝 S37 천단부 재균열 (Cw=0.3mm미만)-문산방향 | 라이닝 S15 천단부 조인트부 들뜸-문산방향 |

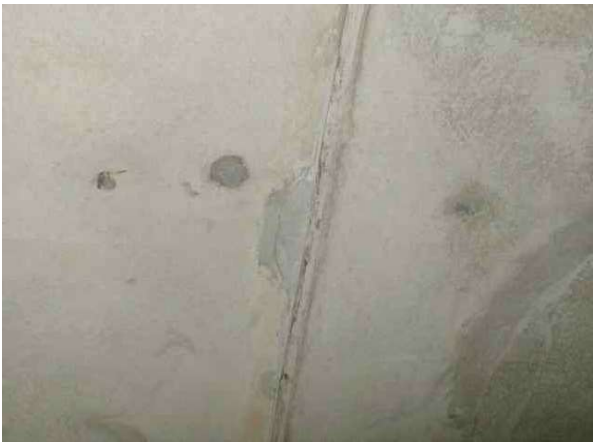
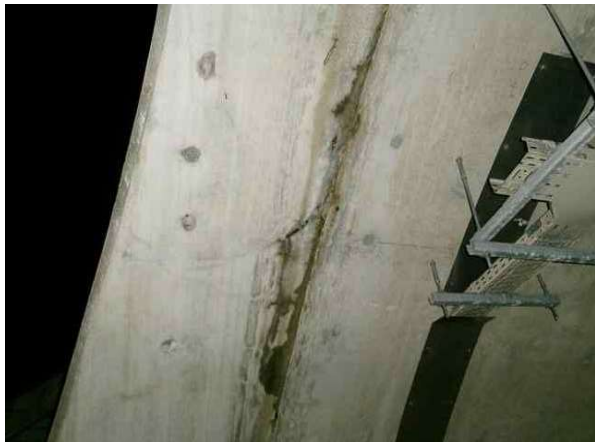
| 라이닝 S18 천단부 조인트부 재들뜸-문산방향 | 라이닝 S46 천단부 누수-문산방향 |

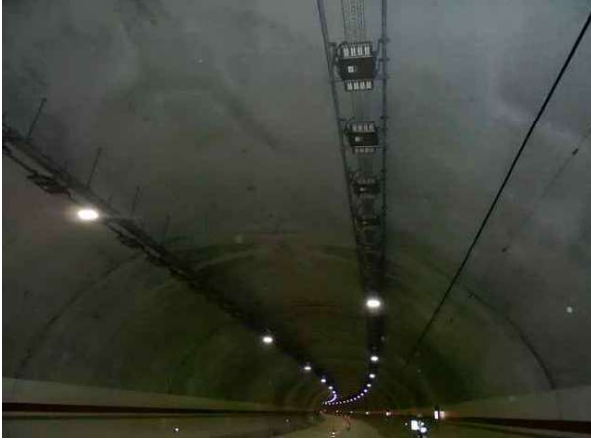
조명시설 상태양호-문산방향

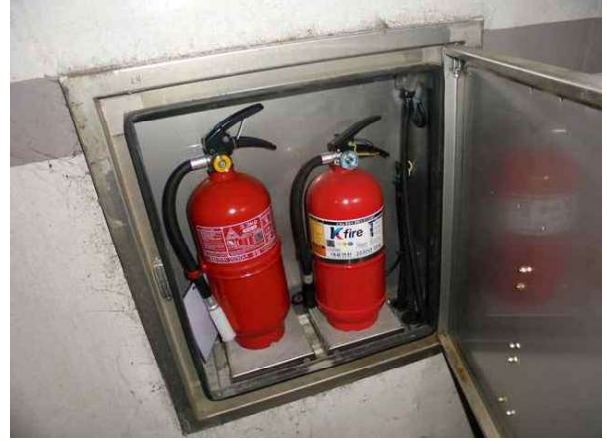
소화시설 상태양호-문산방향

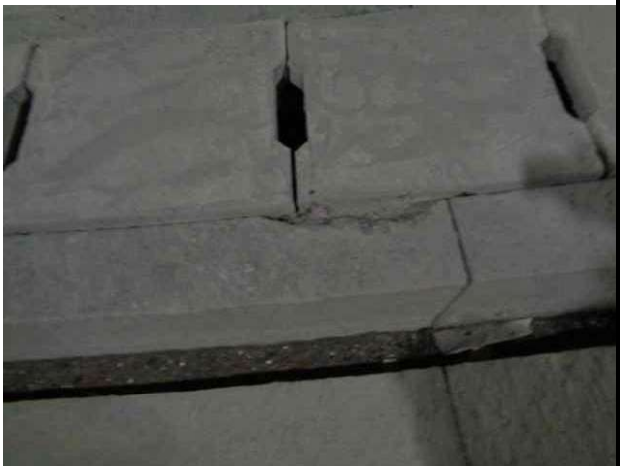
공동구 S13 박락-서울방향

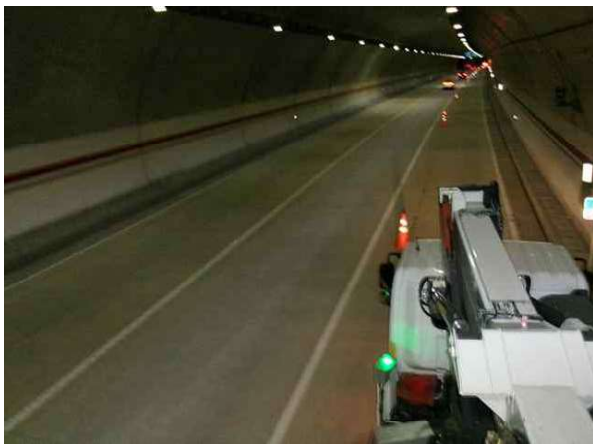
포장부 전반적으로 상태양호-서울방향

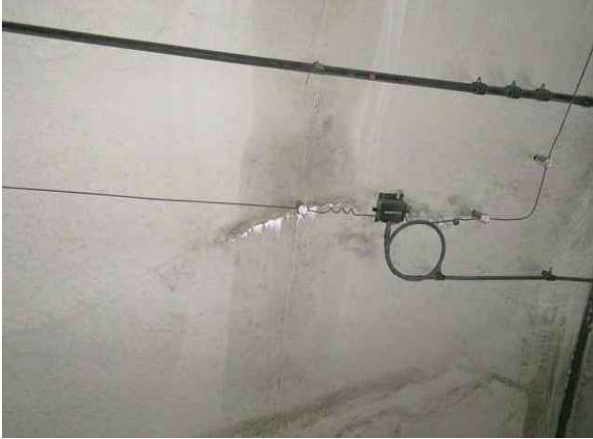
| 라이닝 S03 천단부 백태-문산방향 | 라이닝 S28 천단부 실링재 미시공-문산방향 |

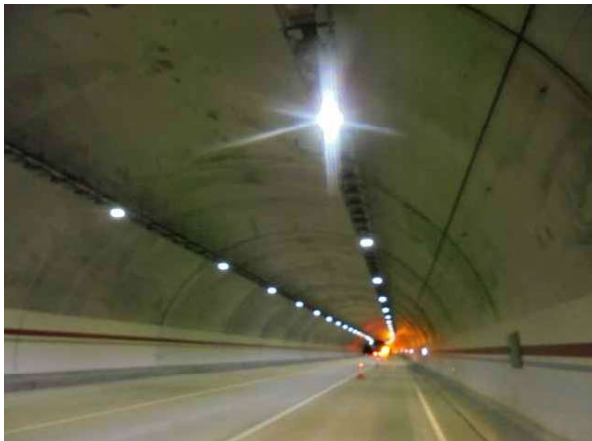
조명시설 상태양호-문산방향

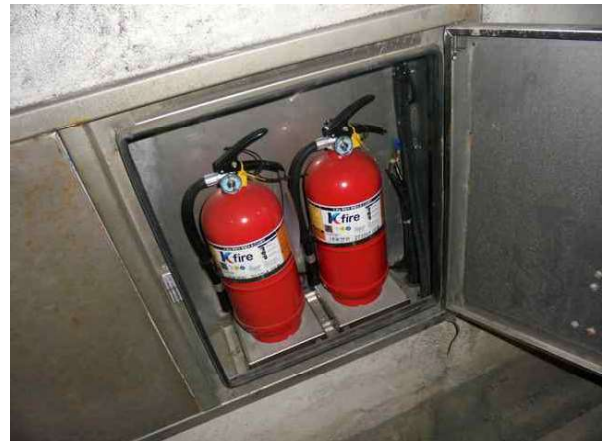
소화시설 상태양호-문산방향

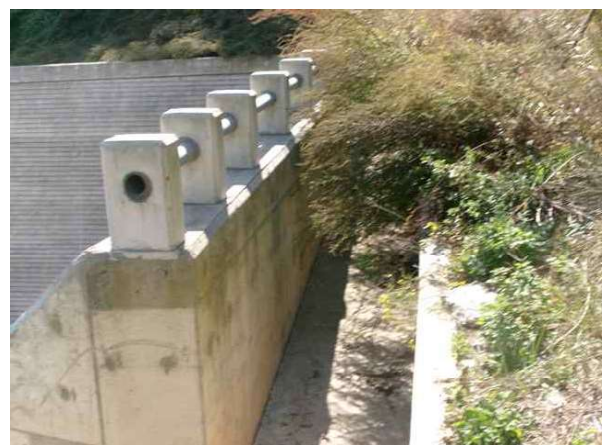
시점측 갭문 상태양호-서울방향

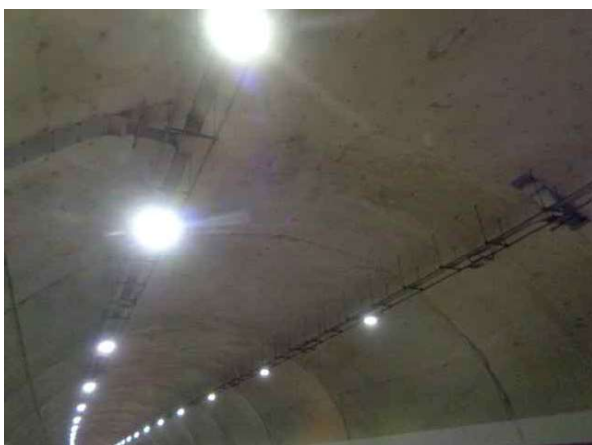
조명시설 상태양호-서울방향

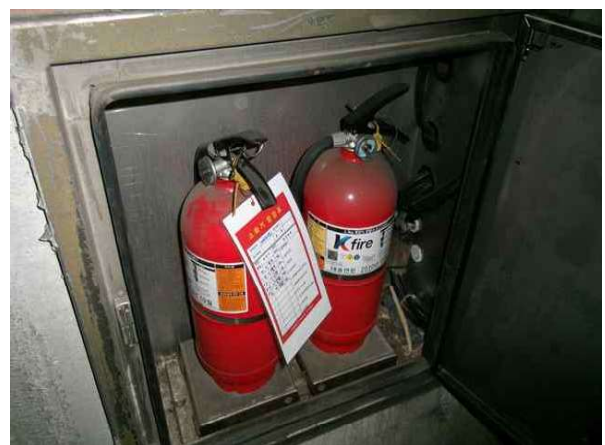
소화시설 상태양호-서울방향

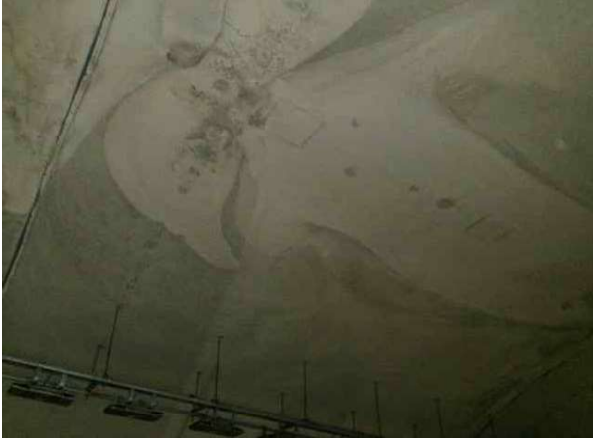
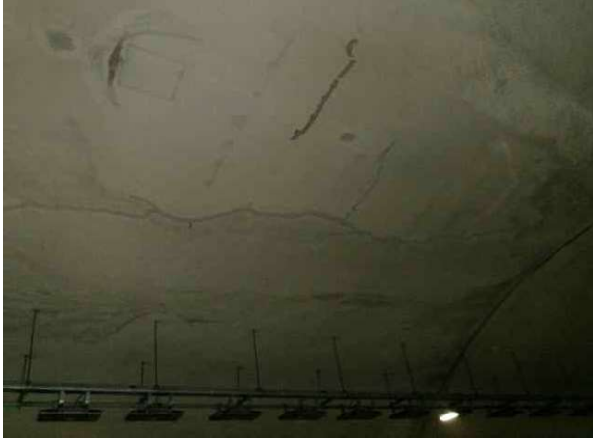
| 라이닝 S15 천단부 균열(Cw=0.3mm이상)-문산방향 | 라이닝 S17 천단부 균열(Cw=0.3mm이상)-문산방향 |

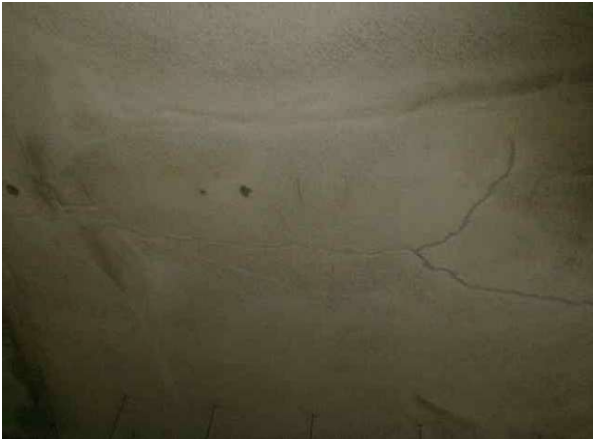
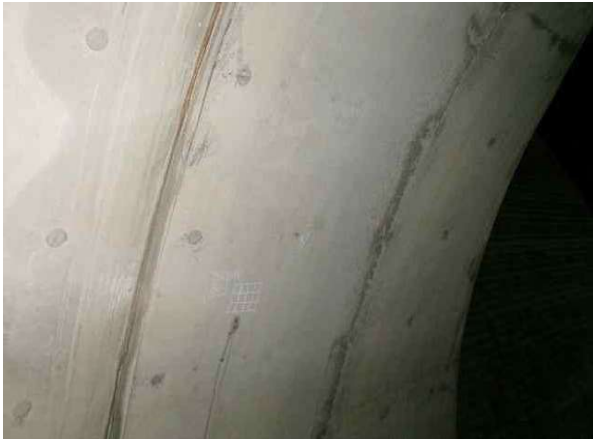
| 라이닝 S25 천단부 재균열(Cw=0.3mm이상)-문산방향 | 라이닝 S01 천단부 백태-문산방향 |

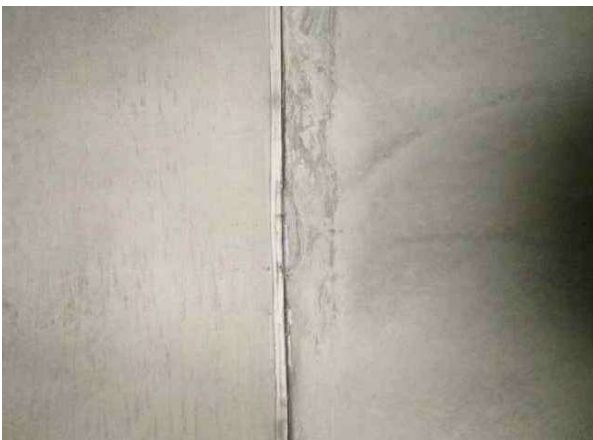
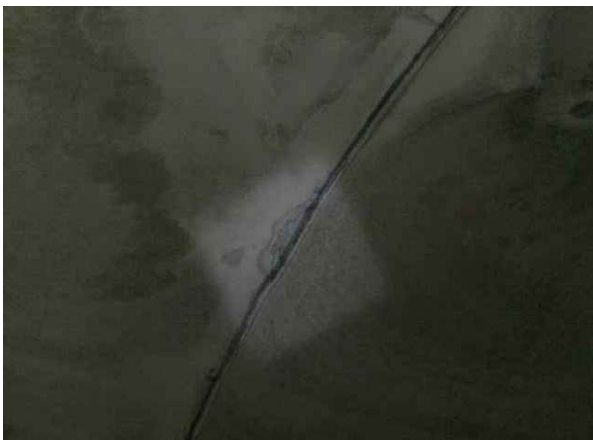
| 라이닝 S04 천단부 조인트부 들뜸-문산방향 | 라이닝 S10 천단부 조인트부 재들뜸-문산방향 |

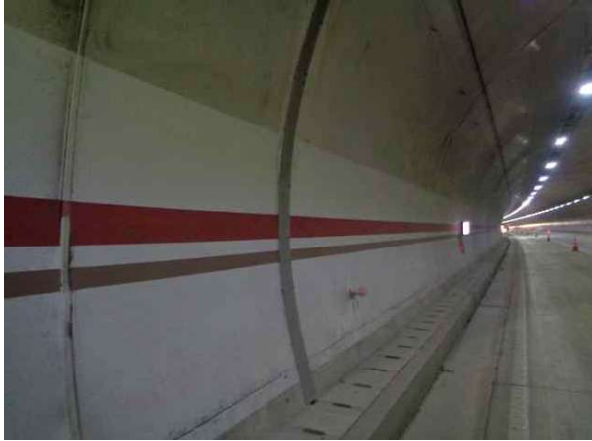
공동구 상태양호-문산방향

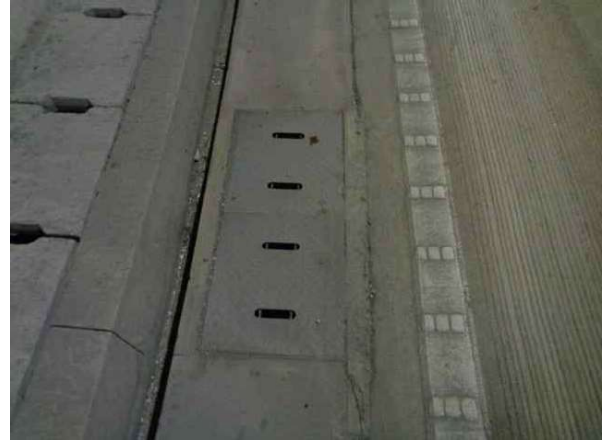
배수시설 상태양호-문산방향

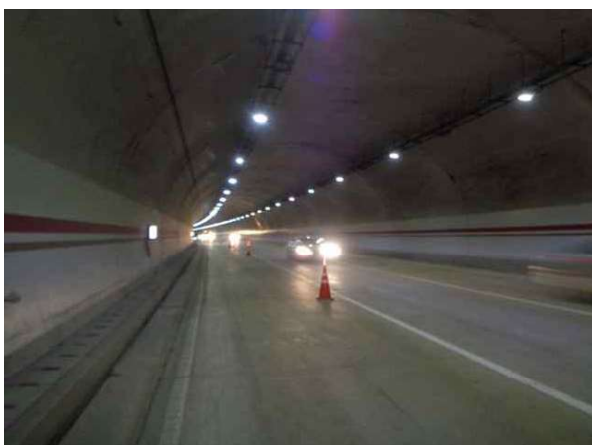
조명시설 상태양호-문산방향

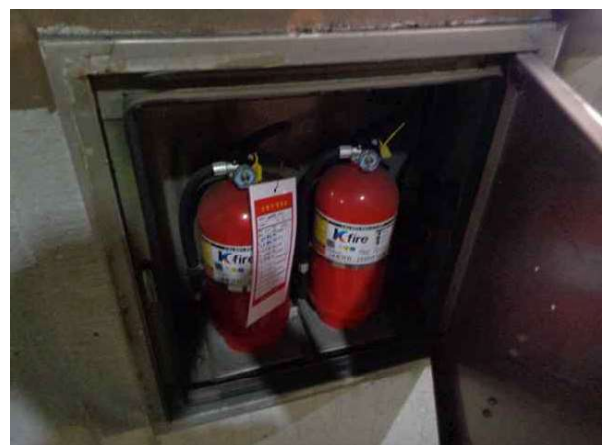
소화시설 상태양호-문산방향

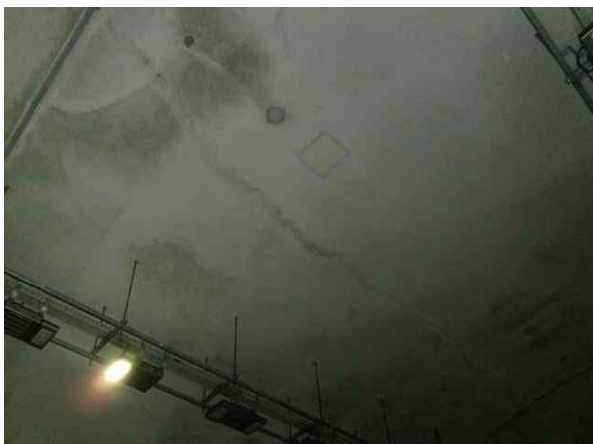
라이닝 S36 천단부 재균열( $Cw=0.3\text{mm}$ 미만)-서울방향

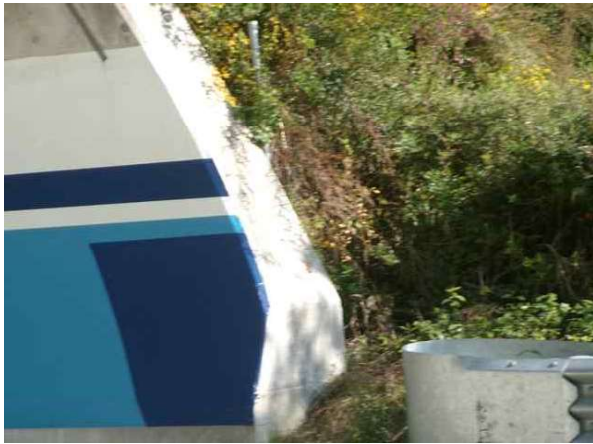
시점측 갭문 망상균열-서울방향

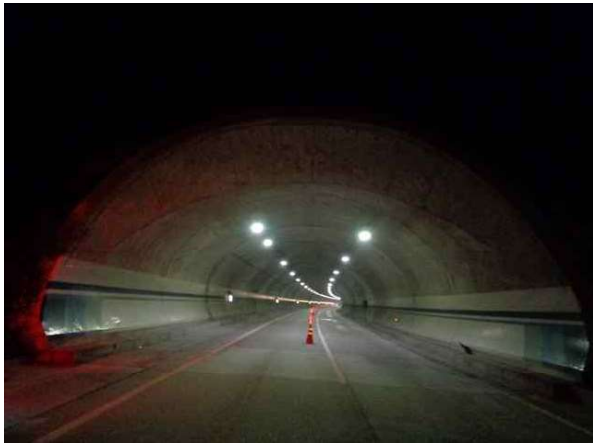
조명시설 상태양호-서울방향

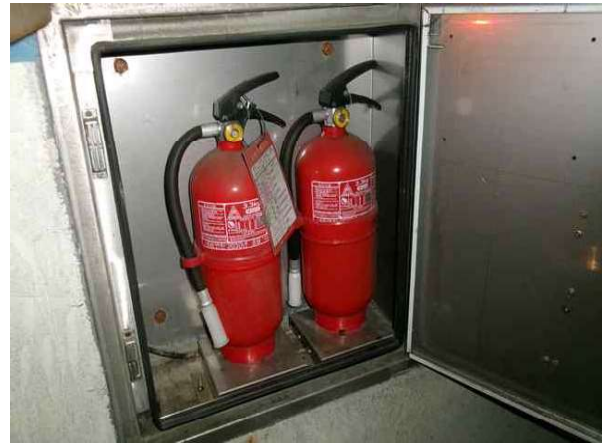
소화시설 상태양호-서울방향

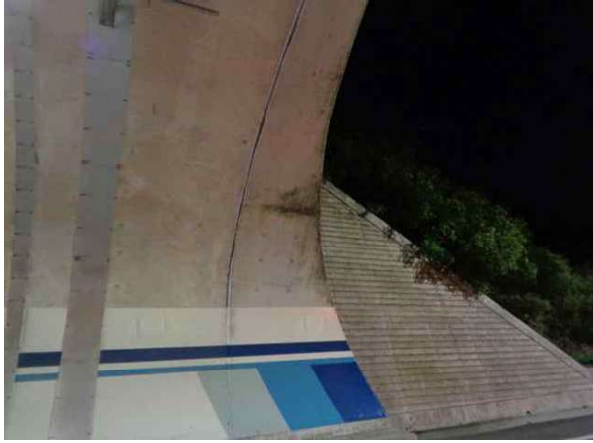
라이닝 S18 천단부 박리-문산방향

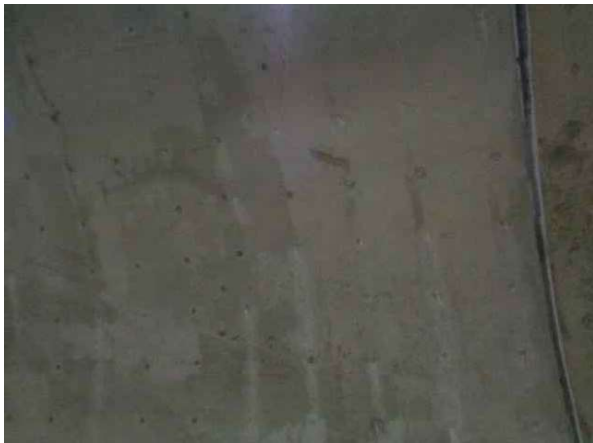
라이닝 S02 측벽부 백태-문산방향

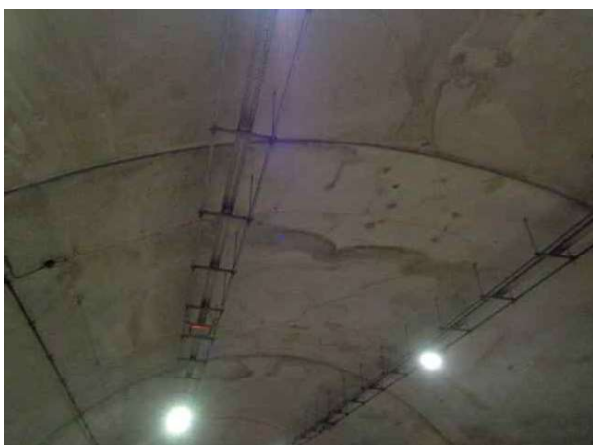
조명시설 상태양호-문산방향

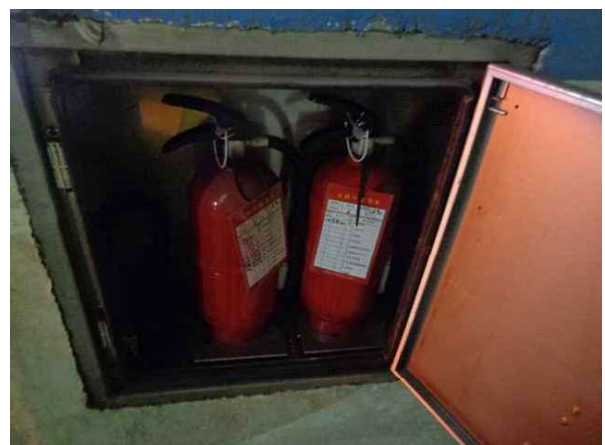
소화시설 상태양호-문산방향
